รายงานผลการปฏิบัติตามเงื่อนไขของมาตรการป้องกันและแก้ไขผลกระทบสิ่งแวดล้อมและมาตรการติดตามตรวจสอบคุณภาพสิ่งแวดล้อม โครงการ KANTARY BEACH KHAOLAK 1 อำเภอตะกั่วป่า จังหวัดพังงา ประจำปีเดือน กรกฎาคม – ธันวาคม 2565 โครงการฯ ได้ดำเนินนโยบายในการตรวจสอบและรักษาคุณภาพสิ่งแวดล้อมควบคู่กับการดำเนินกิจการของบริษัทฯ เพื่อตอบสนองพระราชบัญญัติส่งเสริม และรักษาคุณภาพสิ่งแวดล้อมชาติ พ.ศ. 2535 ทางบริษัทฯ จึงได้ดำเนินการติดตามตรวจสอบคุณภาพสิ่งแวดล้อม ตามแนวทางในหนังสือแจ้งผลการพิจารณารายงานที่ ทส. 1009.5/8263 ลงวันที่ 27 ตุลาคม 2552 (หน้าที่ 1 ภาคผนวก จ) โดยทางโครงการฯ ได้ดำเนินการติดตามตรวจสอบและจัดทำรายงานผลการปฏิบัติตามเงื่อนไขของมาตรการป้องกันและแก้ไขผลกระทบสิ่งแวดล้อม และมาตรการติดตามตรวจสอบคุณภาพสิ่งแวดล้อมระยะดำเนินการเพื่อนำเสนอสำนักงานฯ พิจารณาเป็นประจำ 6 เดือน

ชื่อโครงการ	โครงการ แคนทารีบีช เขาหลัก 1 (KANTARY BEACH KHAOLAK1)
ชื่อเดิมโครงการฯ	โครงการ โรงแรมเขาหลัก 1 จังหวัดพังงา (หน้าที่ 12 ภาคผนวก จ)
เลขที่หนังสือเห็นชอบ	ทส.1009.5/8263
สถานที่ตั้ง	ตำบลคึกคัก อำเภอตะกั่วป่า จังหวัดพังงา
ชื่อเจ้าของโครงการ	บริษัท พันวา ดีเวลโลปเม้นท์ จำกัด
สถานที่ติดต่อ	เลขที่ 120 ถนน สีมม แขวงสุริยวงค์ เขตบางรัก กรุงเทพฯ 10500
จัดทำโดย	บริษัท เจ แอนด์ เอ็น คอนซัลแทนท์ จำกัด
โครงการได้รับความเห็นชอบในรายงานก

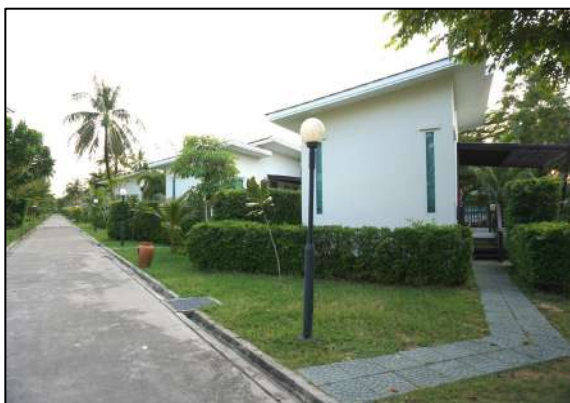
ภาพที่ 1-8 ระบบระบายน้ำ

โครงการฯ ก่อสร้างท่อระบายน้ำฝังใต้ดินขนานไปกับแนวถนนทุกสายเพื่อรวบรวมน้ำฝนและน้ำหลาก (ภาพที่ 1-8) ในพื้นที่โครงการฯ ระบายลงรางระบายน้ำแบบเปิดที่อยู่โดยรอบโครงการฯ (หน้าที่ จ-18 ภาคผนวก จ) ทั้งนี้ระบบระบายน้ำออกแบบให้เป็นการไหลโดยอาศัยแรงดึงดูดของโลก

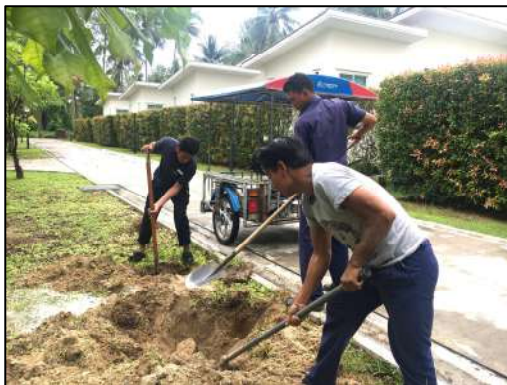
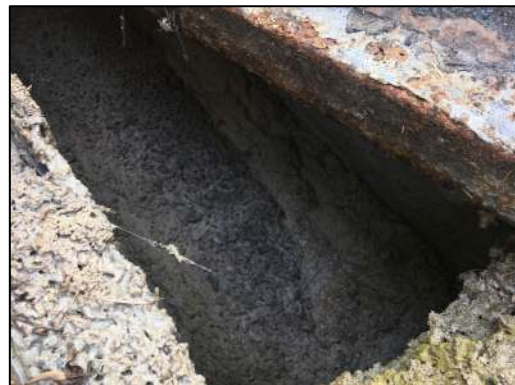
ภาพที่ 2-2 ข้างประจำประจำโครงการฯ และการตักไขมันออกจากระบบ

- โครงการจะต้องจัดให้มีการตรวจสอบและบำรุงรักษาระบบบำบัดน้ำเสีย เพื่อให้มีประสิทธิภาพในการบำบัดน้ำเสียเป็นไปตามที่ออกแบบไว้อยู่เสมอ เพื่อมิให้มีผลกระทบต่อคุณภาพน้ำทิ้งของโครงการ	/	-	ทางโครงการฯ ได้ดำเนินการให้เจ้าหน้าที่ประจำอาคารจัดทำเอกสารเพื่อดูแล และทำการตรวจสอบการทำงานเพื่อให้ระบบบำบัดมีประสิทธิภาพดียู่เสมอ	-	ภาพที่ 2-2 หน้าที่ 41 หน้าที่ จ-40 ภาคผนวก จ

- เก็บกวาดกากไขมันในบ่อดักไขมันขึ้นมาเป็นประจำทุกสัปดาห์ โดยนำกากไขมันที่ตัดได้ไปทิ้งในถุงดำและปิดปากถุงให้แน่นหนา แล้วนำไปเก็บไว้ในห้องเก็บขยะเปียกเพื่อรอให้อบต.คึกคัก มาจัดเก็บและส่งต่อให้เทศบาลตำบลตะกั่วป่านำไปกำจัด	/	-	ทางโครงการฯ ได้ดำเนินการเก็บกวาดกากไขมันเป็นประจำทุกสัปดาห์ โดยจะดำเนินการจัดเก็บไปไว้ในห้องพักขยะเปียก เพื่อรอให้อบต.คึกคักเข้ามาเก็บขน	-	ภาพที่ 1-10 หน้าที่ 10 ภาพที่ 2-2 หน้าที่ 41

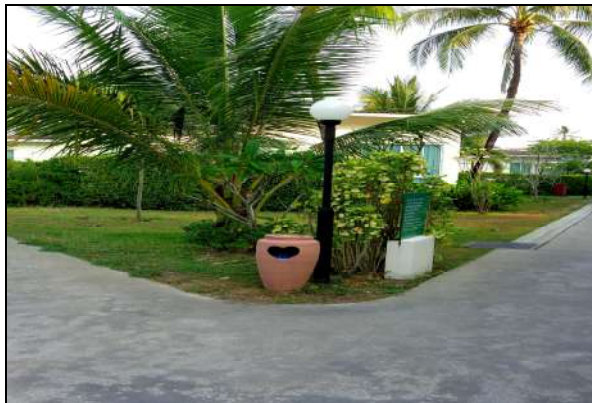
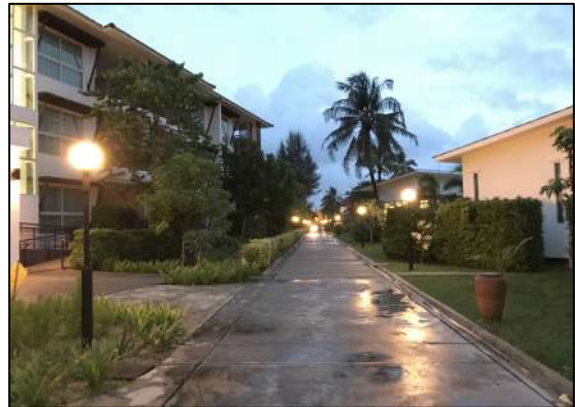
ภาพที่ 2-5 ไฟส่องสว่างภายในโครงการฯ

- จัดให้มีระบบไฟฟ้าส่องสว่างทางจราจรให้เพียงพอ และได้มาตรฐานการออกแบบทางจราจร	/	-	บริเวณโครงการฯ มีการติดตั้งระบบไฟฟ้าส่องสว่างภายในโครงการฯ เพื่อความปลอดภัยในการสัญจรภายในโครงการฯ	-	ภาพที่ 2-5 หน้าที่ 42
