ผลการปฏิบัติตามมาตรการป้องกัน
และแก้ไขผลกระทบสิ่งแวดล้อม

ตารางที่ 2.2-1 สรุปผลการปฏิบัติตามมาตรการป้องกันและแก้ไขผลกระทบสิ่งแวดล้อม ของบริษัท เชฟรอนประเทศไทยสำรวจและผลิต จำกัด
ระหว่างเดือนกรกฎาคม-ธันวาคม พ.ศ. 2565

รายงานผลการปฏิบัติตามมาตรการป้องกันและแก้ไขผลกระทบสิ่งแวดล้อม และมาตรการติดตามตรวจสอบคุณภาพสิ่งแวดล้อม ระยะดำเนินการ
ระหว่างเดือนกรกฎาคม-ธันวาคม พ.ศ. 2565 ของบริษัท เชฟรอนประเทศไทยสำรวจและผลิต จำกัด
โครงการก่อสร้างฐานบินเฮลิคอปเตอร์ ของบริษัท เชฟรอนประเทศไทยสำรวจและผลิต จำกัด ภายในพื้นที่ท่าอากาศยานนครศรีธรรมราช

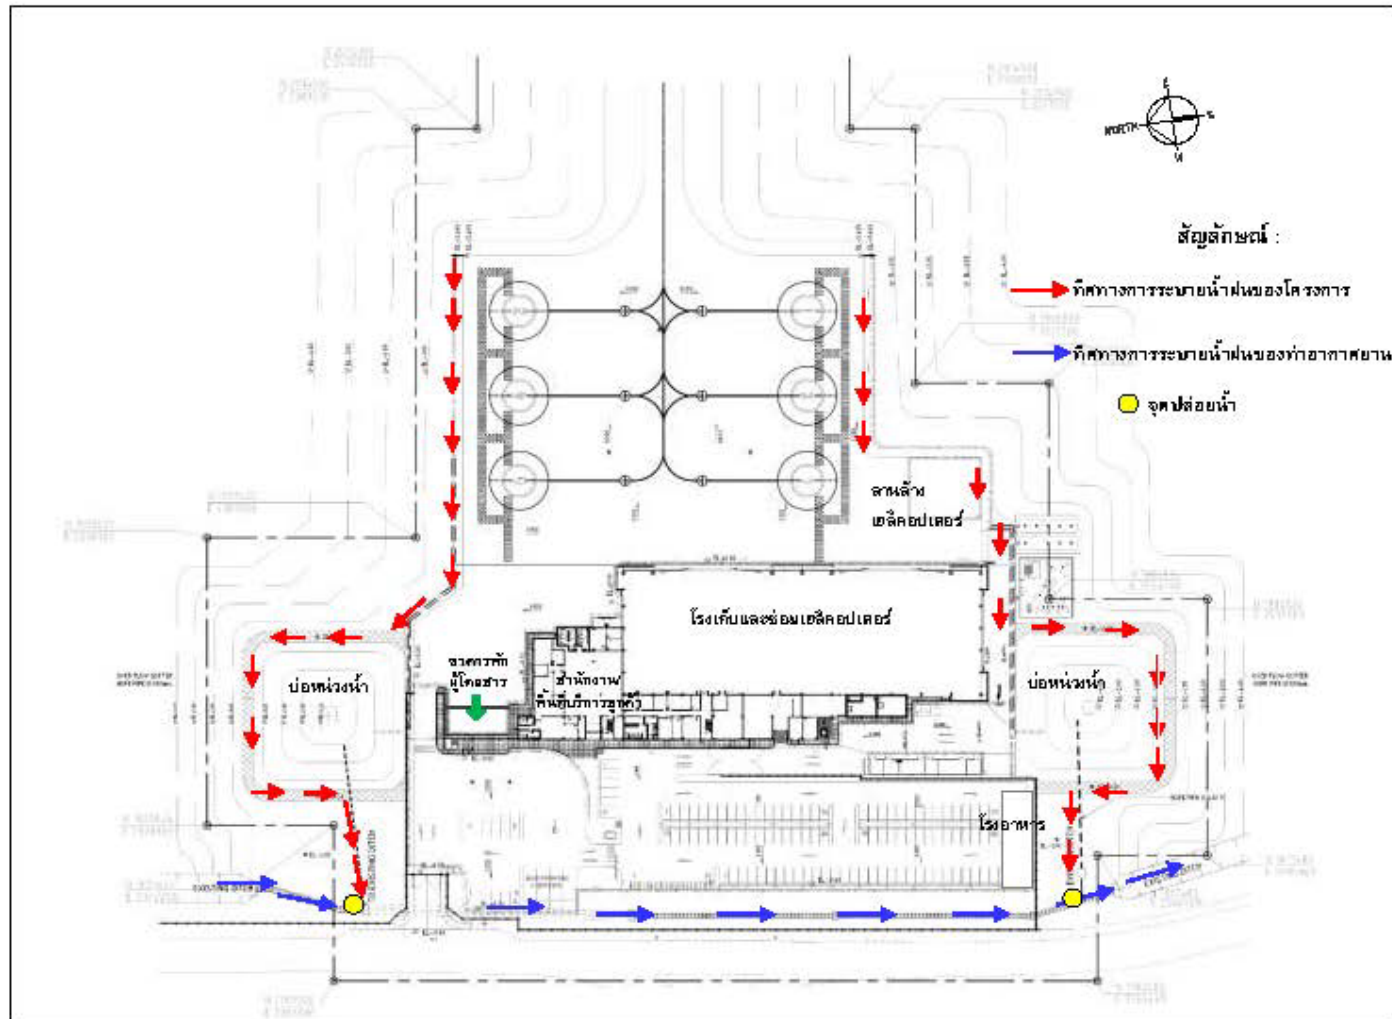
รูปที่ 1.5-6 ทิศทางระบายน้ำฝนของโครงการ

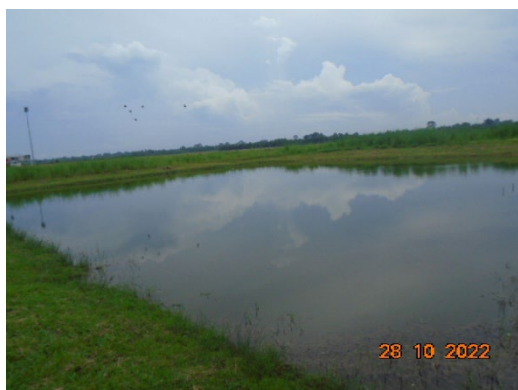
ภาพที่ 2.2-2 บ่อหนองน้ำที่ตั้งอยู่ทางทิศเหนือของศูนย์ขนส่งทางอากาศของบริษัทฯ

2) ตรวจสอบและดูแลรักษาระบบระบายน้ำและคันทำนบให้อยู่ในสภาพใช้งานได้อย่างมีประสิทธิภาพสามารถระบายน้ำได้ดี ไม่มีน้ำท่วมขังในคูระบาย	- ศูนย์ขนส่งทางอากาศของบริษัทฯ มีการตรวจสอบดูแลและกำจัดวัชพืชในบ่อหนองน้ำ เพื่อให้อยู่ในสภาพใช้งานได้อย่างมีประสิทธิภาพสามารถรองรับน้ำได้ดี โดยระหว่างเดือนกรกฎาคม-ธันวาคม พ.ศ. 2565 ได้ดำเนินการเมื่อวันที่ 3-4 กันยายน พ.ศ. 2565 และเดือนธันวาคม พ.ศ. 2565	-	ภาพที่ 2.2-2 ถึงภาพที่ 2.2-3 บ่อหนองน้ำที่ตั้งอยู่ทางทิศเหนือและทิศใต้ของศูนย์ขนส่งทางอากาศของบริษัทฯ

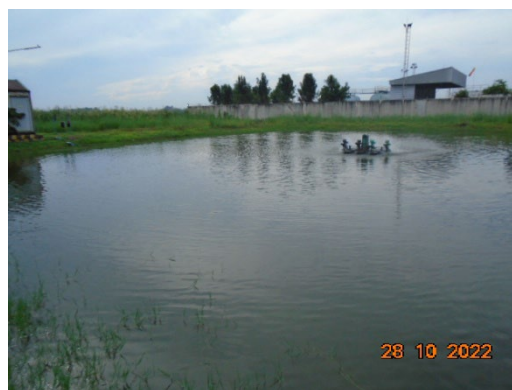
ภาพที่ 2.2-3 บ่อหนองน้ำที่ตั้งอยู่ทางทิศใต้ของศูนย์ขนส่งทางอากาศของบริษัทฯ

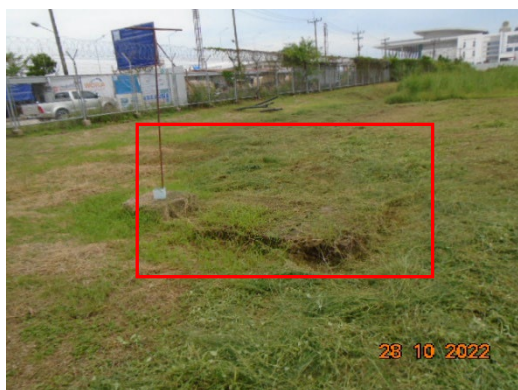
ภาพที่ 2.2-4 บ่อพักน้ำและวาล์วควบคุมที่อยู่ทางทิศเหนือของศูนย์ขนส่งทางอากาศของบริษัทฯ

5) จัดให้มีบ่อหน่วงน้ำจำนวน 2 บ่อ ขนาดบ่อละ ประมาณ 2,700 ลบ.ม. ปริมาตรรวม 5,400 ลบ.ม. เพื่อรองรับน้ำฝนและน้ำเสียที่ผ่านบำบัด แล้ว และควบคุมให้ปริมาณการระบายน้ำอยู่ ในอัตราเดิมของพื้นที่ดำเนินการ	- ศูนย์ขนส่งทางอากาศของบริษัทฯ ได้จัดสร้างบ่อหน่วงน้ำจำนวน 2 บ่อ ขนาด 2,700 ลูกบาศก์เมตรต่อบ่อ ปริมาตรรวม 5,400 ลูกบาศก์ เมตร เพื่อรองรับน้ำฝนและน้ำเสียที่ผ่านการบำบัดแล้วของโครงการฯ ตลอดจนติดตั้งวาล์วควบคุมการปิด-เปิด ณ จุดที่ระบายน้ำจาก โครงการฯ ลงสู่คลองระบายน้ำของท่าอากาศยานนครศรีธรรมราช โดย ในการระบายน้ำ ทางบริษัท ไทยเอเวอชั่น เซอร์วิส จำกัด (บริษัท ไทยเอเวอชั่นฯ) จะพิจารณาจากระดับน้ำในบ่อหน่วงน้ำ	-	ภาพที่ 2.2-2 ถึงภาพที่ 2.2-3 บ่อหน่วงน้ำที่ตั้งอยู่ทางทิศเหนือ และทิศใต้ของศูนย์ขนส่งทาง อากาศของบริษัทฯ ภาพที่ 2.2-4 ถึงภาพที่ 2.2-5 บ่อบำบัดน้ำและวาล์วควบคุมที่อยู่ ทางทิศเหนือและทิศใต้ของศูนย์ ขนส่งทางอากาศของบริษัทฯ

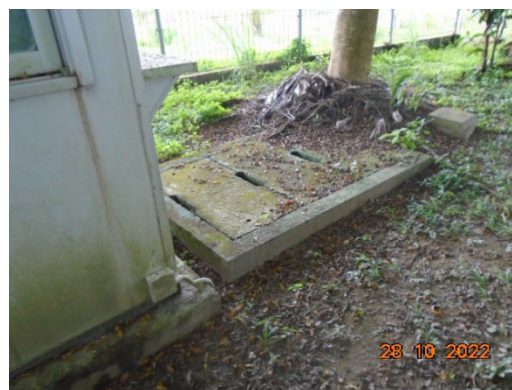
ภาพที่ 2.2-5 บ่อพักน้ำและวาล์วควบคุมที่อยู่ทางทิศใต้ของศูนย์ขนส่งทางอากาศของบริษัทฯ

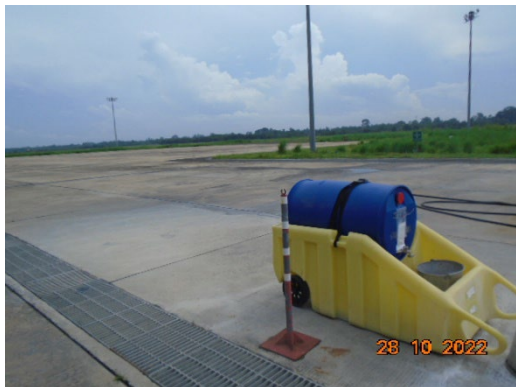
ภาพที่ 2.1-6 ลานล้างเฮลิคอปเตอร์ของ
ศูนย์ขนส่งทางอากาศของบริษัทฯ

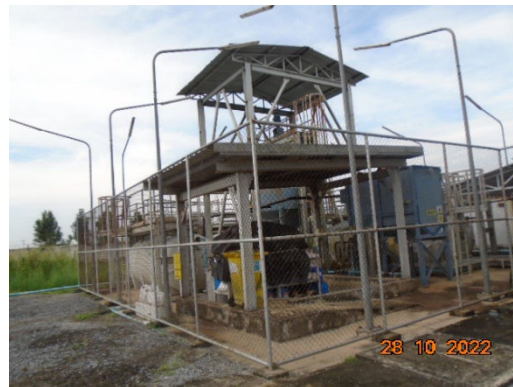
ภาพที่ 2.1-7 ระบบบำบัดน้ำเสียจากการล้างเฮลิคอปเตอร์
ของศูนย์ขนส่งทางอากาศของบริษัทฯ

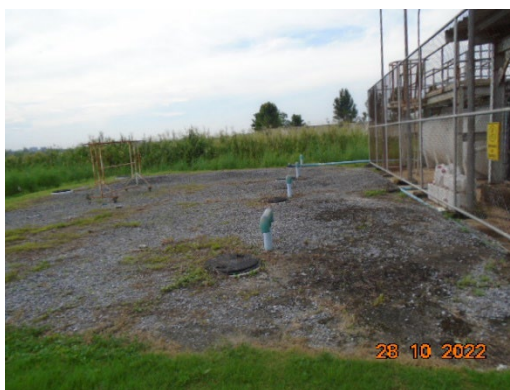
ภาพที่ 2.1-8 ถังเก็บรวบรวมน้ำเสียจากการล้างเฮลิคอปเตอร์
ในกรณีที่ระบบบำบัดน้ำเสียไม่สามารถทำงานได้

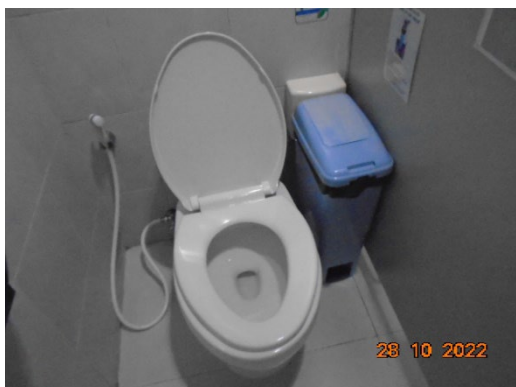
ภาพที่ 2.2-9 ภาพขณะรองรับขยะ กระดาษชำระ และผ้าอนามัย และป้ายห้ามทิ้งกระดาษชำระและผ้าอนามัยลงในโถชำระ
ภายในห้องน้ำของศูนย์ขนส่งทางอากาศของบริษัทฯ

<ul style="list-style-type: none"> - น้ำทิ้งสารอินทรีย์หรือสารย่อยสลายยาก เช่น พลาสติก ผ่าอนามัย นอกจากจะทำให้สิ่งแวดล้อมก่อนกำหนดแล้ว ยังอาจเกิดการอุดตันในท่อระบาย 	<p>- ศูนย์ขนส่งทางอากาศของบริษัทฯ ได้จัดภาชนะรองรับขยะในบริเวณห้องน้ำ เพื่อป้องกันการทิ้งขยะที่อาจทำให้เกิดการอุดตันในท่อระบายน้ำ นอกจากนี้ยังได้ติดป้ายห้ามทิ้งกระดาษและผ้าอนามัยลงในโถชำระเพื่อป้องกันการอุดตันของท่อระบายไว้ภายในห้องน้ำ</p>	-	<p>ภาพที่ 2.2-9 ภาชนะรองรับขยะ และป้ายห้ามทิ้งกระดาษชำระและผ้าอนามัยลงในโถชำระภายในห้องน้ำของศูนย์ขนส่งทางอากาศของบริษัทฯ</p>

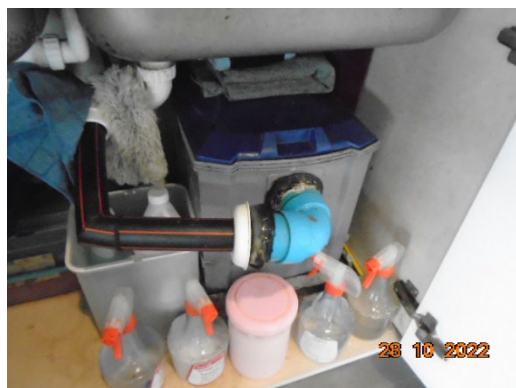
ภาพที่ 2.2-10 บ่อตกไขมันภายในห้องพักผู้โดยสารของศูนย์ขนส่งทางอากาศของบริษัทฯ

- ตรวจสอบบ่อดักไขมันอย่างสม่ำเสมอ	- ศูนย์ขนส่งทางอากาศของบริษัทฯ ติดตั้งบ่อดักไขมันเพื่อบำบัดน้ำทิ้งจาก บริเวณห้องพักทานอาหารของบริษัทฯ และบริษัท ไทยเอเวชั่นฯ นอกจากนี้ยังมีการติดตั้งบ่อดักไขมันบริเวณใต้อ่างล้างของห้องพัก ผู้โดยสารใหม่ซึ่งอยู่ทางทิศเหนือของอาคารผู้โดยสาร โดยฝ่ายดูแล อาคารและสถานที่ของบริษัทไทยเอเวชั่นฯ เป็นผู้ดูแลจัดการบ่อดักไขมัน ทั้งหมด	-	ภาพที่ 2.2-10 บ่อดักไขมันภายในห้องพักผู้โดยสาร ของศูนย์ขนส่งทางอากาศของบริษัทฯ

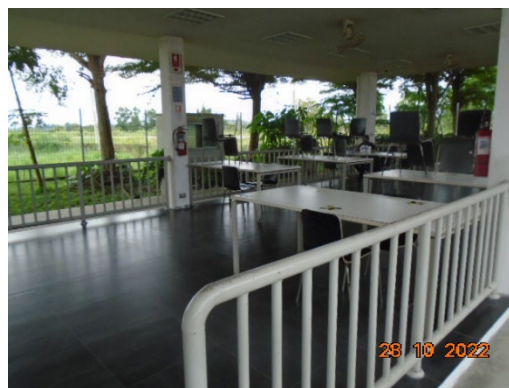
ภาพที่ 2.2-11 พื้นที่ร้านอาหารภายในศูนย์ขนส่งทางอากาศของบริษัทฯ

- จะต้องกำหนดให้ผู้ประกอบการร้านอาหาร ทำความสะอาดพื้นที่ร้านอาหารทุกวัน	- ปัจจุบันร้านอาหารในบริเวณศูนย์ขนส่งทางอากาศของบริษัทฯ ปิดการ ประกอบกิจการและไม่ได้มีการใช้งาน อย่างไรก็ตามทางบริษัทฯ ก็มีการ ดูแลความสะอาดอย่างสม่ำเสมอ	-	ภาพที่ 2.2-11 พื้นที่ร้านอาหารภายในศูนย์ขนส่ง ทางอากาศของบริษัทฯ

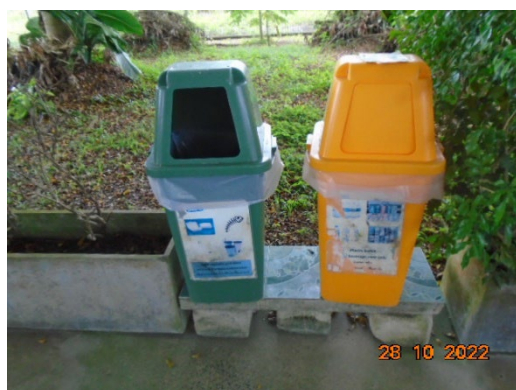
ภาพที่ 2.1-12 ภาชนะรองรับขยะ บริเวณโรงอาหารของศูนย์ขนส่งทางอากาศของบริษัทฯ

- ให้ร้านอาหารคัดแยกเศษอาหารออกจาก ภาชนะ ก่อนล้างทุกครั้งเพื่อมิให้ปะปนกับ น้ำทิ้ง โดยให้แยกใส่ภาชนะรองรับขยะ	- ปัจจุบันร้านอาหารในบริเวณศูนย์ขนส่งทางอากาศของบริษัทฯ ปิดการ ประกอบกิจการและไม่ได้มีการใช้งาน อย่างไรก็ตามทางบริษัทฯ ก็มีการ ดูแลความสะอาดอย่างสม่ำเสมอ	-	ภาพที่ 2.2-12 ภาชนะรองรับขยะ บริเวณโรง อาหารของศูนย์ขนส่งทางอากาศ ของบริษัทฯ

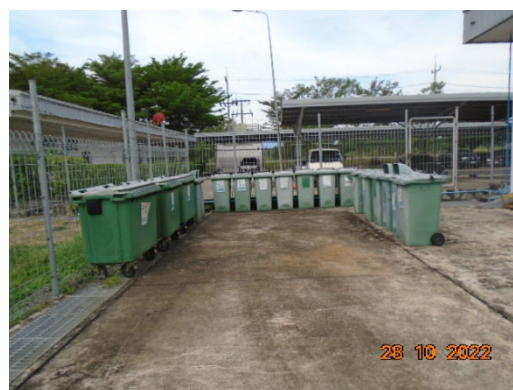
ภาพที่ 2.1-13 พื้นที่เก็บรวบรวมขยะทั่วไปของศูนย์ขนส่งทางอากาศของบริษัทฯ

ผลกระทบสิ่งแวดล้อม	มาตรการป้องกันและแก้ไขผลกระทบสิ่งแวดล้อม	รายละเอียดของการปฏิบัติตามมาตรการฯ	ปัญหา/อุปสรรคและการแก้ไข	เอกสารอ้างอิง
4. ทรัพยากรสัตว์ป่า (ต่อ)	3) ภายในพื้นที่ท่าอากาศยานต้องไม่มีกองขยะกลางแจ้ง เพื่อมิให้เป็นแหล่งอาหารของนก	- ศูนย์ขนส่งทางอากาศของบริษัทฯ ได้จัดภาชนะมีฝาปิดเพื่อรองรับขยะที่เกิดขึ้นในโครงการฯ ก่อนที่จะจัดเก็บโดยเทศบาลเมืองปากพูนเป็นประจำสัปดาห์ละ 2 ครั้ง	-	ภาพที่ 2.2-13 พื้นที่เก็บรวบรวมขยะทั่วไปของศูนย์ขนส่งทางอากาศของบริษัทฯ

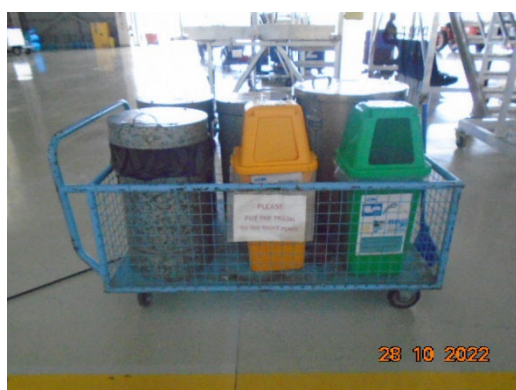
ภาพที่ 2.2-14 ถังขยะแยกประเภทภายในศูนย์ขนส่งทางอากาศของบริษัทฯ

3) คัดแยกและจัดเก็บของเสียแต่ละประเภทในภาชนะปิดมิดชิดและจัดทำฉลากให้ชัดเจน โดยแยกของเสียไม่อันตรายออกจากของเสียอันตราย	- ขยะที่เกิดขึ้นในศูนย์ขนส่งทางอากาศของบริษัทฯ แบ่งเป็น 4 ประเภทคือ ขยะทั่วไป ขยะไม่อันตรายที่สามารถนำกลับมาใช้ใหม่ ขยะอันตราย และขยะติดเชื้อ โดยขยะทั้งหมดจะถูกจัดเก็บในภาชนะที่มีฝาปิดโดยสีของภาชนะ (สีเขียว สีเหลือง และสีแดง) และ/หรือสีของฉลากจะแตกต่างกันอยู่กับชนิดขยะที่จัดเก็บ ทั้งยังมีการติดฉลากที่ภาชนะเพื่อบอกชนิดขยะที่จัดเก็บ นอกจากนี้บริษัท ไทยเอเวอซันฯ มีการสนทนาเรื่องการจัดการขยะระหว่างการประชุมความปลอดภัยในแต่ละกะของการทำงาน	-	ภาพที่ 2.2-14 ถังขยะแยกประเภทภายในศูนย์ขนส่งทางอากาศของบริษัทฯ

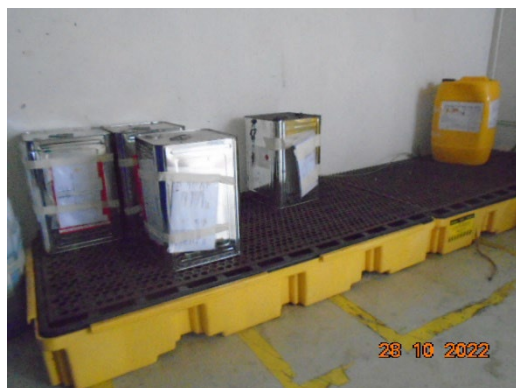
ภาพที่ 2.2-16 ถังหรือภาชนะที่เก็บสารเคมีที่เป็นของเหลว
ถูกจัดวางไว้บนถาดรองรับ

ผลกระทบ สิ่งแวดล้อม	มาตรการป้องกันและแก้ไข ผลกระทบสิ่งแวดล้อม	รายละเอียดของการปฏิบัติตามมาตรการฯ	ปัญหา/อุปสรรค และการแก้ไข	เอกสารอ้างอิง
5. การกำจัดขยะ มูลฝอยและการ จัดเก็บสารเคมี และน้ำมัน (ต่อ)	4) จัดเก็บของเสียอันตรายไว้ในภาชนะที่มี ความทนทานปลอดภัยเหมาะสมสำหรับการ ขนส่ง/ขนถ่ายและเก็บไว้ในพื้นที่ที่ห่างจาก แหล่งกำเนิดประกายไฟจนกว่าจะนำไปบำบัด/ กำจัด	- ของเสียอันตรายของศูนย์ขนส่งทางอากาศของบริษัทฯ ถูกจัดเก็บใน ภาชนะที่มีฝาปิดและติดสติ๊กเกอร์สีแดง และติดฉลากเพื่อบอกชนิดขยะ ที่จัดเก็บ โดยของเสียอันตรายทั้งหมดจะถูกเก็บรวบรวมไว้ในห้องเก็บ ของเสียอันตราย ซึ่งศูนย์ขนส่งทางอากาศของบริษัทฯ ได้จัดให้มีห้องเก็บ รวบรวมเฉพาะสำหรับของเสียอันตราย สำหรับถังหรือภาชนะที่เก็บของ เสียอันตรายที่เป็นของเหลวที่มีโอกาสเกิดการรั่วไหลถูกจัดวางไว้บนถาด รองรับด้านล่างเพื่อรองรับกรณีเกิดการรั่วไหล ส่วนการจัดเก็บถังเก็บของ เสียอันตรายที่เป็นของแข็งจะวางไว้บนถาดรองรับหรือพื้น	-	ภาพที่ 2.2-15 ห้องเก็บของเสียอันตรายของ ศูนย์ขนส่งทางอากาศของบริษัทฯ ภาพที่ 2.2-16 ถังหรือภาชนะที่เก็บสารเคมีที่เป็น ของเหลวถูกจัดวางไว้บนถาด รองรับ ภาพที่ 2.2-17 ถังเก็บของเสียอันตรายที่เป็น ของแข็งถูกจัดวางไว้บนถาดรองรับ หรือพื้น

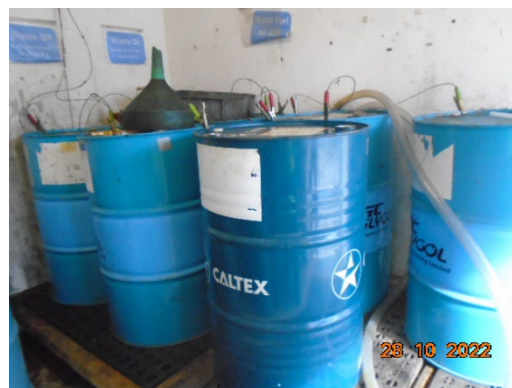
ภาพที่ 2.2-17 ถังเก็บของเสียอันตรายที่เป็น
ของแข็งถูกจัดวางไว้บนถาดรองรับหรือพื้น

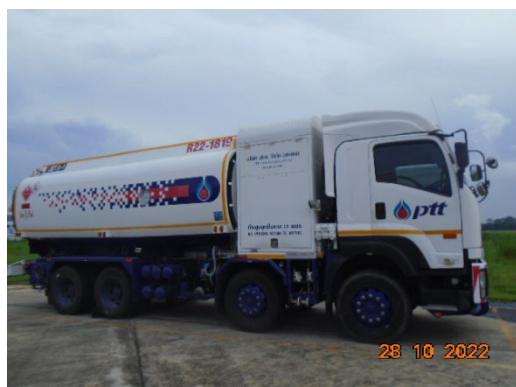
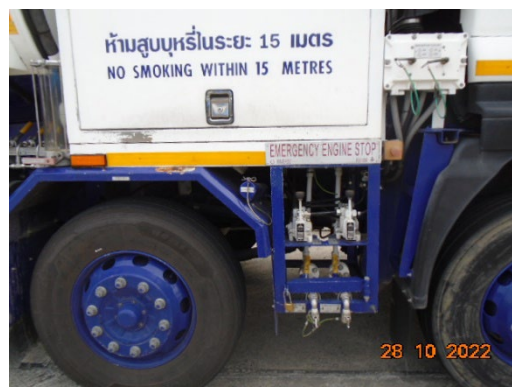
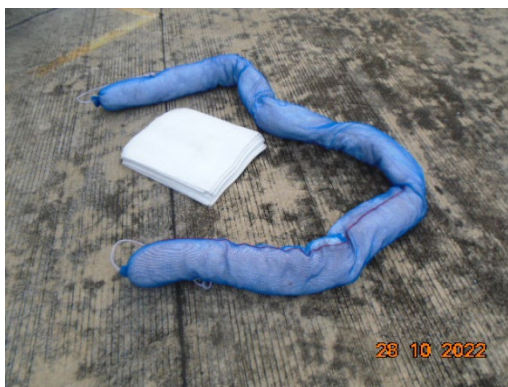
ภาพที่ 2.2-18 รถบรรทุกทุกน้ำมันของปตท.ที่มีการติดตั้งสวิตช์ฉุกเฉิน และมีวัสดุดูดซับน้ำมันประจำรถบรรทุกน้ำมัน

10) จัดภาชนะรองรับน้ำมันที่อาจหกรั่วไหล เล็กน้อยในระหว่างการเติมน้ำมันเชื้อเพลิง โดย นำไปรวบรวมในถังน้ำมันใช้แล้วเพื่อนำไป reuse ในการฝึกซ้อมของพนักงานต่อไป	- ปตท. เป็นผู้ดูแลในเรื่องการเติมน้ำมันเชื้อเพลิงของโครงการ โดยรถบรรทุก น้ำมันของปตท. มีวิศวกรดูดัดน้ำมันประจำรถทุกคัน	-	ภาพที่ 2.2-18 รถบรรทุกน้ำมันของปตท. ที่มีการ ติดตั้งสวิตช์ฉุกเฉิน และมีวิศว กรดูดัดน้ำมัน

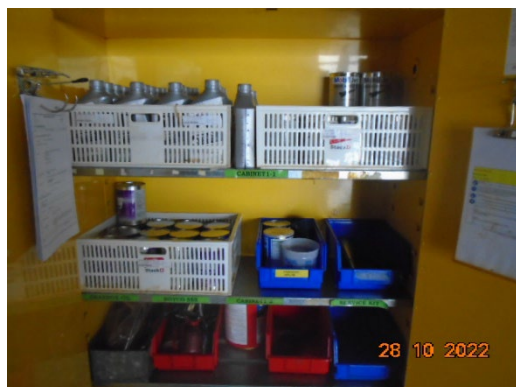
ภาพที่ 2.2-19 ตู้เก็บสารเคมีภายในโรงซ่อมเฮลิคอปเตอร์

ซึ่งมีเอกสารความปลอดภัยของสารเคมีติดอยู่

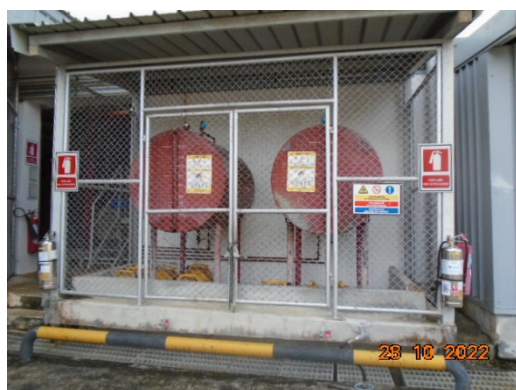
ภาพที่ 2.2-20 พื้นที่เก็บถังเก็บน้ำมันดีเซลของ
ศูนย์ขนส่งทางอากาศของบริษัทฯ

ผลกระทบสิ่งแวดล้อม	มาตรการป้องกันและแก้ไขผลกระทบสิ่งแวดล้อม	รายละเอียดของการปฏิบัติตามมาตรการฯ	ปัญหา/อุปสรรคและการแก้ไข	เอกสารอ้างอิง
5. การกำจัดขยะมูลฝอยและการจัดเก็บสารเคมีและน้ำมัน (ต่อ)	11) ปฏิบัติตามขั้นตอนการปฏิบัติในการรวบรวมจัดเก็บ ตีฉลาก และขนถ่ายสารเคมี และน้ำมันต่างๆ อย่างเคร่งครัด	<ul style="list-style-type: none"> - สารเคมีที่ใช้ในโครงการจะถูกเก็บไว้ในห้องหรือตู้เก็บสารเคมี มีการติดฉลาก และมีข้อมูลความปลอดภัยของสารเคมี (SDS) ทางบริษัทไทยเอเวชั่นฯ ทำการติดรายการสารเคมีที่เก็บในตู้และทำการตรวจสอบเดือนละครั้ง - สำหรับน้ำมันดีเซลที่เก็บสำรองไว้ในระบบระบบจ่ายน้ำมันในกรณีฉุกเฉินนั้นจัดเก็บไว้ในถังบนดินซึ่งยกสูงจากพื้นและมีคั่นกันโดยรอบ เช่นเดียวกับพื้นที่วางถังสารเคมีที่ใช้ในการบำบัดน้ำบาดาลที่มีการติดตั้งคั่นกันเพื่อป้องกันสารเคมีหกรั่วไหล 	-	<p>ภาพที่ 2.2-19</p> <p>ตู้เก็บสารเคมีภายในโรงซ่อมเฮลิคอปเตอร์ ซึ่งมีเอกสารความปลอดภัยของสารเคมีติดอยู่</p> <p>ภาพที่ 2.2-20 และภาพที่ 2.2-21</p> <p>พื้นที่เก็บถังเก็บน้ำมันดีเซล และพื้นที่เก็บสารเคมีที่ใช้บำบัดน้ำใช้ของศูนย์ขนส่งทางอากาศของบริษัทฯ</p> <p>ภาคผนวก ข.14</p> <p>เอกสารรับแจ้งการจัดเก็บน้ำมันดีเซลเพื่อใช้ในระบบจ่ายน้ำมัน</p>

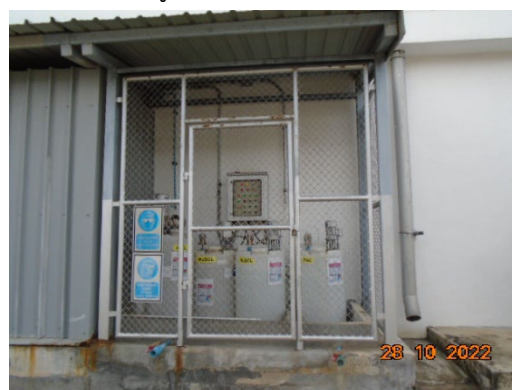
ภาพที่ 2.2-21 พื้นที่เก็บสารเคมีที่ใช้บำบัดน้ำใช้ของ
ศูนย์ขนส่งทางอากาศของบริษัทฯ

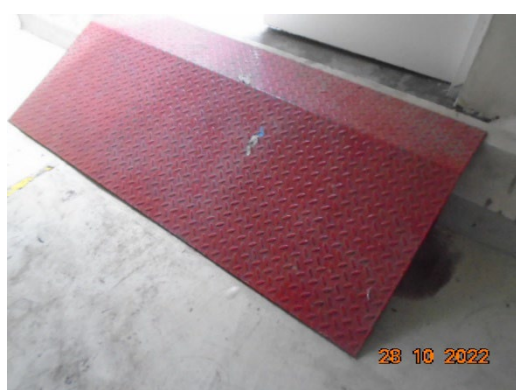
ภาพที่ 2.2-22 ขอบกันรอบพื้นที่เก็บสารเคมีของห้องเก็บ
สารเคมีของศูนย์ขนส่งทางอากาศของบริษัทฯ

12) จัดให้มีขอบกันรอบพื้นที่เก็บสารเคมี และจัดเตรียมวัสดุดูดซับไว้บริเวณที่จัดเก็บสารเคมี	<ul style="list-style-type: none"> - บริเวณห้องเก็บสารเคมี มีการติดตั้งคั่นกันเพื่อป้องกันการรั่วไหลของสารเคมี และมีบ่อเก็บกักสารเคมี (sump) เพื่อรองรับสารเคมีในกรณีที่เกิดการรั่วไหล นอกจากนี้ยังมีการจัดเตรียมวัสดุดูดซับไว้ในพื้นที่ที่มีการใช้สารเคมี และหน้าห้องเก็บสารเคมี โดยเจ้าหน้าที่ของบริษัทไทยเอเวชั่นฯ จะทำการตรวจเช็คถังเก็บวัสดุดูดซับสารเคมีเป็นระยะๆ รวมถึงมีการใช้สายรัดพลาสติกปิดถังหลังจากการตรวจเช็ค เพื่อให้มั่นใจว่ามีอุปกรณ์ครบถ้วน 	-	<p>ภาพที่ 2.2-22 และภาพที่ 2.2-23</p> <p>ขอบกันรอบพื้นที่เก็บสารเคมีและบ่อเก็บกักสารเคมีภายในห้องเก็บสารเคมีของศูนย์ขนส่งทางอากาศของบริษัทฯ</p> <p>ภาพที่ 2.2-24</p> <p>ถังเก็บวัสดุดูดซับสารเคมีบริเวณหน้าห้องเก็บของเสียอันตรายของศูนย์ขนส่งทางอากาศของบริษัทฯ</p>

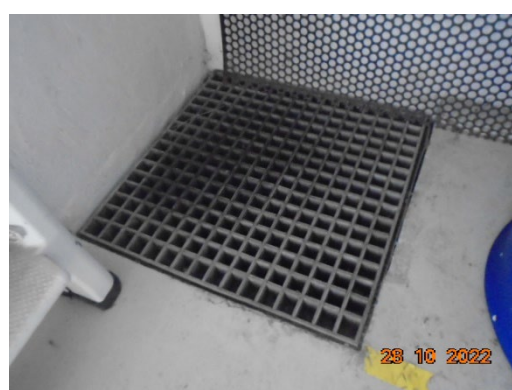
ภาพที่ 2.2-23 บ่อเก็บกากสารเคมีภายในห้องเก็บสารเคมีของ
ศูนย์ขนส่งทางอากาศของบริษัทฯ

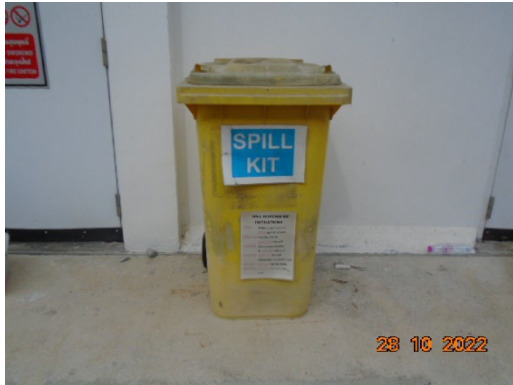
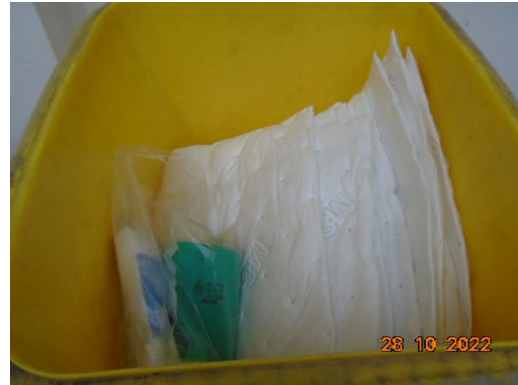
ภาพที่ 2.2-24 ถังเก็บวัสดุดูดซับสารเคมี

บริเวณหน้าห้องเก็บของเสียอันตรายของศูนย์ขนส่งทางอากาศของบริษัทฯ
