รายงานผลการปฏิบัติตามมาตรการป้องกันและแก้ไขผลกระทบสิ่งแวดล้อม และมาตรการติดตามตรวจสอบคุณภาพสิ่งแวดล้อม ระยะดำเนินการ
ระหว่างเดือนกรกฎาคม-ธันวาคม พ.ศ. 2565 ของบริษัท เซฟรอนประเทศไทยสำรวจและผลิต จำกัด
โครงการก่อสร้างฐานบินเฮลิคอปเตอร์ ของบริษัท เซฟรอนประเทศไทยสำรวจและผลิต จำกัด ภายในพื้นที่ท่าอากาศยานนครศรีธรรมราช

3.4.3 คุณภาพน้ำทิ้ง

3.4.4 คุณภาพน้ำใต้ดิน

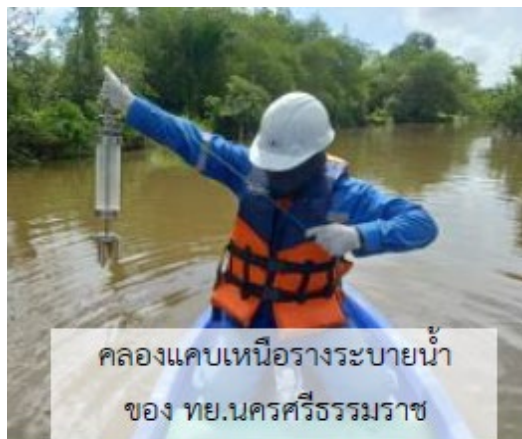
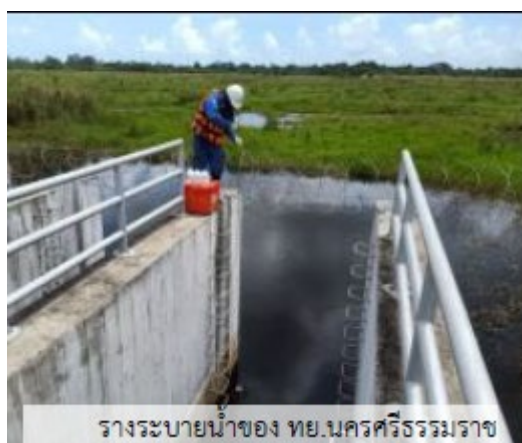
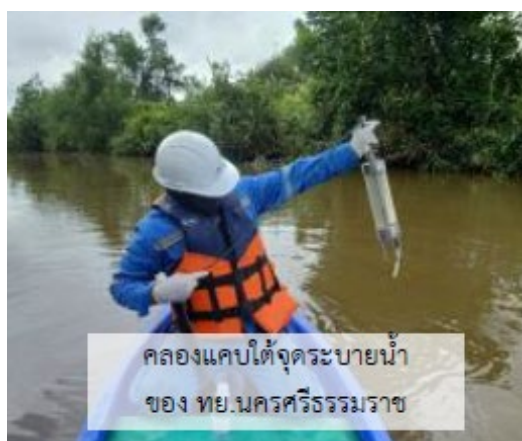
ภาพที่ 3.4-2 การเก็บตัวอย่างคุณภาพน้ำผิวดิน เมื่อวันที่ 17 สิงหาคม พ.ศ. 2565

คลองแคบ เหนือจุดระบายน้ำของท่าอากาศยานนครศรีธรรมราช

รางระบายน้ำของท่าอากาศยานนครศรีธรรมราช

คลองแคบ ใต้จุดระบายน้ำของท่าอากาศยานนครศรีธรรมราช

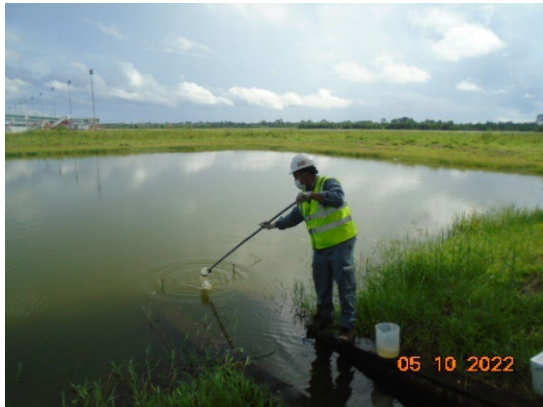
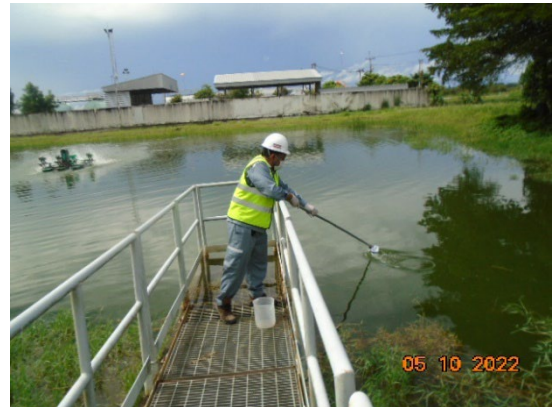
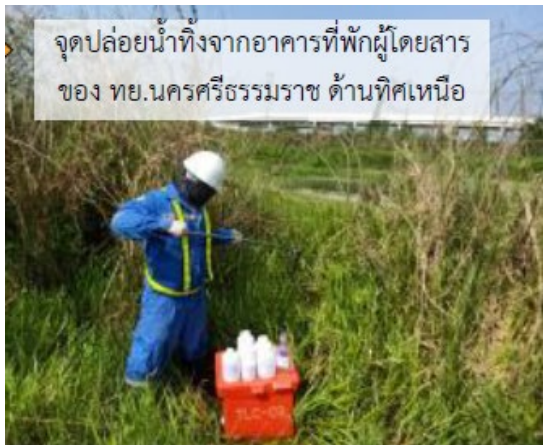
ภาพที่ 3.4-3 การเก็บตัวอย่างคุณภาพน้ำทิ้ง เมื่อวันที่ 17 สิงหาคม และวันที่ 5 ตุลาคม พ.ศ. 2565

จุดระบายน้ำของศูนย์ขนส่งทางอากาศของบริษัทฯ ด้านทิศเหนือ

จุดระบายน้ำของศูนย์ขนส่งทางอากาศของบริษัทฯ ด้านทิศใต้

จุดระบายน้ำของท่าอากาศยานนครศรีธรรมราช ด้านทิศเหนือ

จุดระบายน้ำของท่าอากาศยานนครศรีธรรมราช ด้านทิศใต้

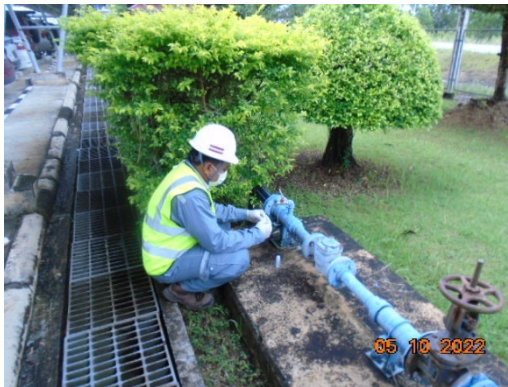
ภาพที่ 3.4-4 การเก็บตัวอย่างคุณภาพน้ำใต้ดิน เมื่อวันที่ 5 ตุลาคม พ.ศ. 2565

จากผลการวิเคราะห์คุณภาพน้ำใต้ดิน พบว่า คุณภาพน้ำใต้ดินมีค่าอยู่ในเกณฑ์มาตรฐานตามประกาศคณะกรรมการสิ่งแวดล้อมแห่งชาติ ฉบับที่ 20 และประกาศกระทรวงทรัพยากรธรรมชาติและสิ่งแวดล้อม เรื่องกำหนดหลักเกณฑ์และมาตรการในทางวิชาการสำหรับการป้องกันด้านสาธารณสุขและการป้องกันในเรื่องสิ่งแวดล้อม เป็นพิษ รายละเอียดผลการวิเคราะห์คุณภาพน้ำใต้ดิน แสดงดังตารางที่ 3.4-8

บ่อน้ำใต้ดินของโครงการ บริเวณฐานบินเฮลิคอปเตอร์ (UTM 47 P : 0603404E, 0943537N)
