ผลการดำเนินการตามมาตรการป้องกันและลดผลกระทบสิ่งแวดล้อม

การติดตามตรวจสอบการปฏิบัติตามมาตรการป้องกันและแก้ไขผลกระทบสิ่งแวดล้อม (ช่วงดำเนินการ) โครงการเหมืองแร่แคลไซต์ ประทานบัตรที่ 29206/16178 ร่วมแผนผังโครงการทำเหมืองเดียวกันกับโครงการเหมืองแร่แคลไซต์และหินอุตสาหกรรมชนิดหินปูน (เพื่ออุตสาหกรรมแคลเซียมคาร์ไบด์) ประทานบัตรที่ 29110/15382, 29106/15361 และ 29152/15362 ของบริษัท สุรินทร์ ออมย่า เคมีคอล (ประเทศไทย) จำกัด เดือนกรกฎาคม-ธันวาคม พ.ศ. 2565 ทางโครงการได้มอบหมายให้บริษัท โอกลา เทสต์ติ้ง แอนด์ คอนซัลติ้ง เซอร์วิส จำกัด เป็นผู้ดำเนินการตรวจสอบการปฏิบัติตามมาตรการฯ ที่กำหนดไว้ในรายงานการวิเคราะห์ผลกระทบสิ่งแวดล้อมของโครงการ โดยวิธี Walk-Through Survey เมื่อวันที่ 2 ธันวาคม พ.ศ. 2565

ตารางที่ 2.1-1 ผลการดำเนินการตามมาตรการป้องกันและแก้ไขผลกระทบสิ่งแวดล้อมทั่วไป โครงการเหมืองแร่แคลไซต์
ของ บริษัท สุรินทร์ ออมยา เคมิคอล (ประเทศไทย) จำกัด ระหว่างเดือนกรกฎาคม-ธันวาคม พ.ศ. 2565

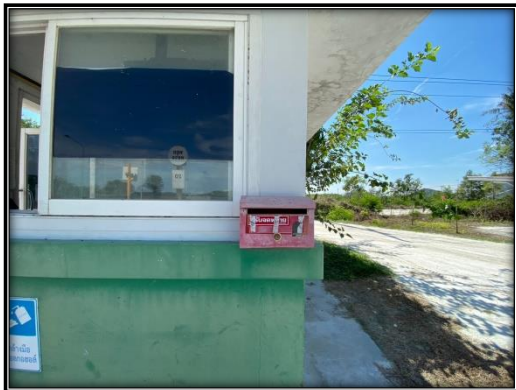
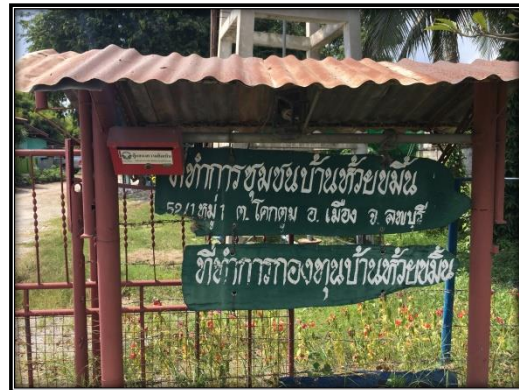
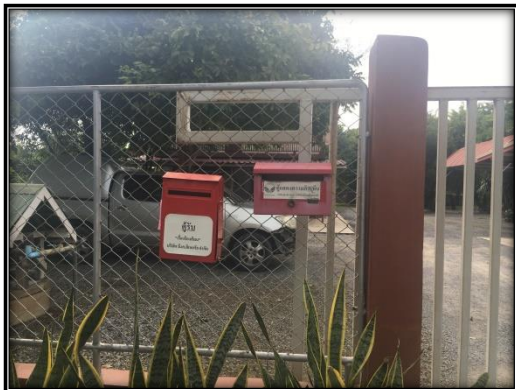
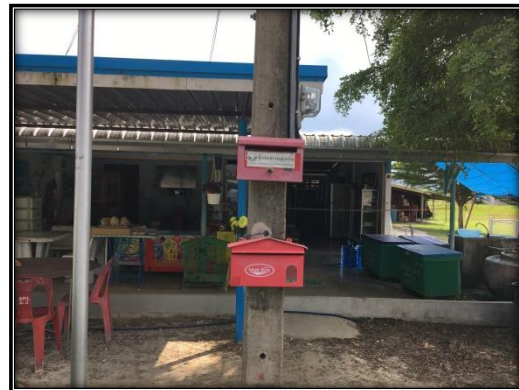
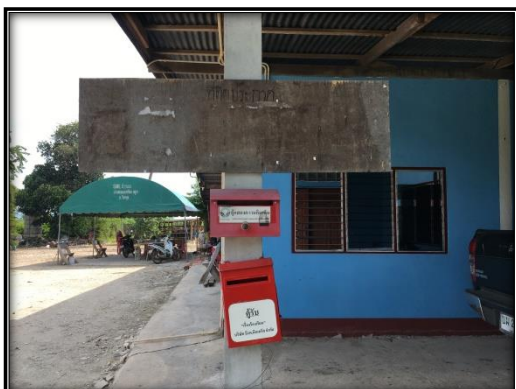
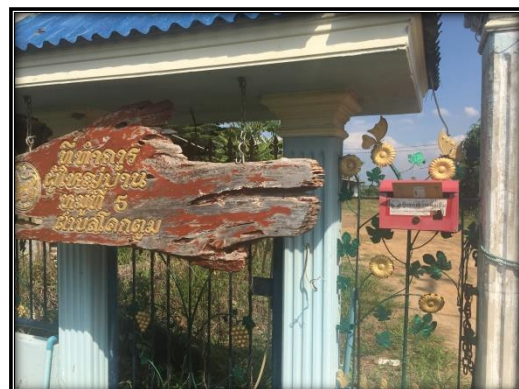
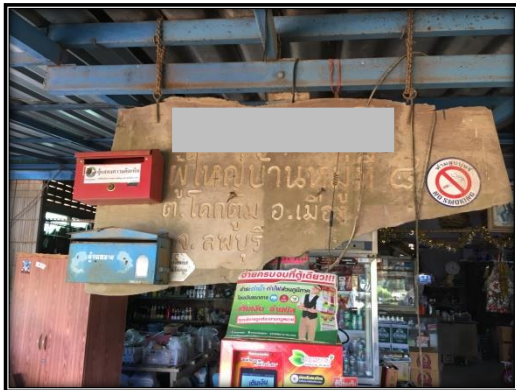
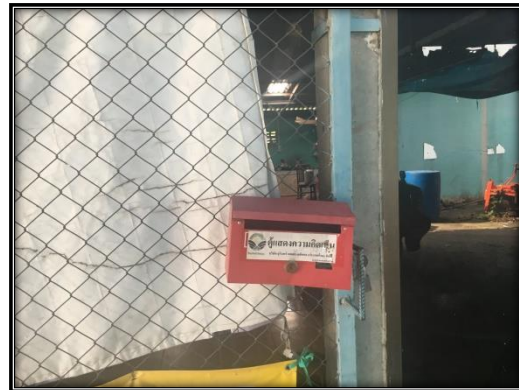
รูปที่ 2-1 จุดรับเรื่องร้องเรียนบริเวณโครงการและหมู่บ้านใกล้เคียงพื้นที่โครงการ

เงื่อนไขตามมาตรการ	ผลการปฏิบัติตามมาตรการ	ปัญหา อุปสรรค ที่ไม่สามารถปฏิบัติตาม มาตรการ และแนวทางแก้ไข	ภาพประกอบ/ เอกสารอ้างอิง
1. ให้มีจุดรับเรื่องราวร้องทุกข์ความเดือดร้อนของประชาชนที่เกิดจากกิจกรรมการทำเหมืองแร่และกิจกรรมที่เกี่ยวข้อง ในกรณีที่มีผู้ร้องเรียนผู้ถือประทานบัตรจะต้องดำเนินการแก้ไขและให้ความช่วยเหลือด้วยความเป็นธรรม	<p>- มีกล่องแสดงความคิดเห็นและรับเรื่องราวร้องทุกข์ติดตั้งไว้ที่บริเวณสำนักงานโครงการ และดำเนินการติดตั้งบริเวณบ้านผู้ใหญ่บ้านหมู่ 1 บ้านห้วยขมิ้น</p> <p>บ้านก้านหมี่ 2 บ้านโคกตูม</p> <p>บ้านผู้ใหญ่บ้านหมู่ 3 บ้านห้วยสามพันตา</p> <p>บ้านผู้ใหญ่บ้านหมู่ 4 บ้านหนองแกเตี้ย</p> <p>บ้านผู้ใหญ่บ้านหมู่ 5 บ้านห้วยดง</p> <p>บ้านผู้ใหญ่บ้านหมู่ 8 บ้านห้วยบง</p> <p>และบ้านผู้ใหญ่บ้านหมู่ 11 บ้านหนองแฝกเหลี่ยม</p> <p>- ที่ผ่านมาโครงการเคยได้รับเรื่องร้องเรียนจากชุมชนเรื่องการได้รับผลกระทบจากกิจกรรมการระเบิดหินบดย่อยหิน และการคัดแยกขนาดของหิน รวมถึงการขนย้ายแร่โดยระบบสายพาน ปัจจุบันได้มีการแก้ไขปัญหา โดยมีการเฝ้าระวังติดตามตรวจสอบคุณภาพสิ่งแวดล้อมเพิ่มเติมตามที่คณะหน่วยงานราชการและ สผ. เสนอแนะแล้ว และปัจจุบันทางโครงการไม่ได้รับข้อร้องเรียนใดๆ จากชุมชนใกล้เคียง</p>	-	รูปที่ 2-1

(3.2) การเกษตรกรรม หากได้รับการร้องเรียนจากราษฎรที่อาศัยอยู่ในบริเวณ ใกล้เคียง หรือพื้นที่เกษตรกรรมที่อยู่ใกล้เคียงโครงการ ว่าได้รับ ความเดือดร้อนรำคาญจากการดำเนินโครงการ ได้รับความเสียหาย จากกิจกรรมการทำเหมืองแร่ และทางราชการได้ตรวจพบว่าไม่ ปฏิบัติตามมาตรการป้องกันที่กำหนดไว้ เจ้าของโครงการจะต้องทำ ตามคำสั่งของทางราชการและแก้ไขเหตุแห่งความเดือดร้อนรำคาญ ให้เสร็จสิ้นก่อนที่จะดำเนินการต่อไป	- ที่ผ่านมามีโครงการเคยได้รับเรื่องร้องเรียนจากชุมชนเรื่องการ ได้รับผลกระทบจากกิจกรรมการระเบิดหินบดย่อยหิน และ การคัดแยกขนาดของหิน รวมถึงการขนย้ายแร่โดยระบบ สายพาน ปัจจุบันได้มีการแก้ไขปัญหา โดยมีการเผ่าระวัง ติดตามตรวจสอบคุณภาพสิ่งแวดล้อมเพิ่มเติมตามที่คณะ หน่วยงานราชการ และ สผ. เสนอแนะแล้ว และปัจจุบันทาง โครงการไม่ได้รับข้อร้องเรียนใดๆ จากชุมชนใกล้เคียง -ทางโครงการได้กำหนดจุดรับเรื่องร้องเรียนตามชุมชน ใกล้เคียง	-	รูปที่ 2-1

3. ให้จัดเจ้าหน้าที่ลงพื้นที่รับข้อร้องเรียนรับฟังความคิดเห็น และจัดทำกล่องรับเรื่องร้องเรียนด้านหน้าที่โครงการและภายในชุมชนใกล้เคียงโครงการ ตลอดอายุประทานบัตร	- มีเจ้าหน้าที่ตรวจเช็คกล่องรับเรื่องราวร้องทุกข์พร้อมรับฟังความคิดเห็นของประชาชนเดือนละ 1 ครั้ง	-	รูปที่ 2-1

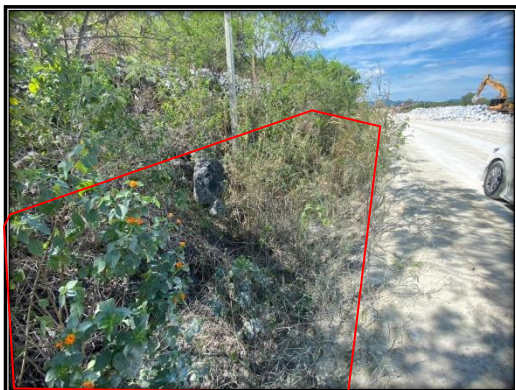
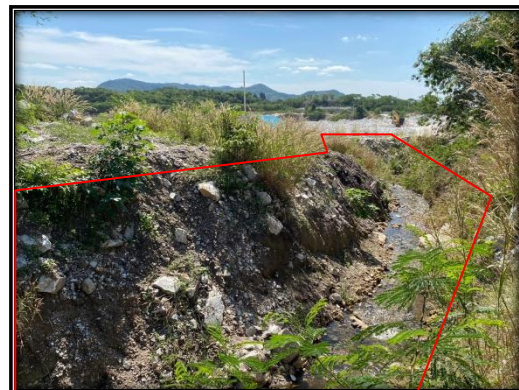
รูปที่ 2-2 คูระบายน้ำรอบพื้นที่กองเก็บมูลดินจากการทำเหมือง

เงื่อนไขตามมาตรการ	ผลการปฏิบัติตามมาตรการ	ปัญหา อุปสรรค ที่ไม่สามารถปฏิบัติตามมาตรการ และแนวทางแก้ไข	ภาพประกอบ/ เอกสารอ้างอิง
4. ให้ทำการขุดระบายน้ำรอบพื้นที่กองเก็บมูลดินทรายจากการทำเหมือง โดยมีความกว้างด้านบนประมาณ 2 ม. ท้องคูกว้างประมาณ 1 ม.	- สร้างคูระบายน้ำ กว้าง 2 ม. ท้องคูกว้าง 1 ม.บริเวณพื้นที่กองเก็บมูลดินทรายจากการทำเหมือง	-	รูปที่ 2-2

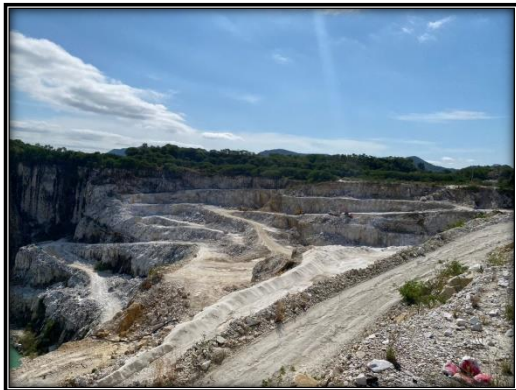
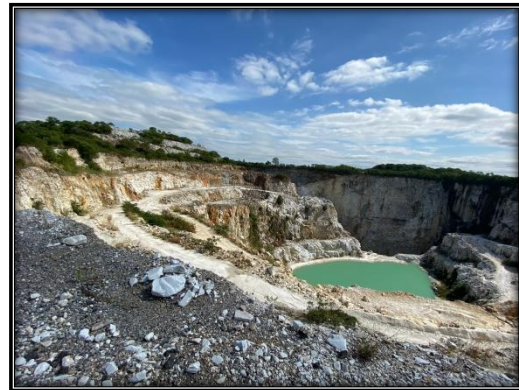
รูปที่ 2-4 พื้นที่หน้าเหมืองปัจจุบัน

(1.5) อุทกวิทยาและคุณภาพน้ำ 1. ออกแบบหน้าเหมืองในลักษณะเป็นขั้นบันได ตาม ลักษณะที่กำหนดไว้ในแผนผังการทำเหมือง ซึ่งจะสามารถช่วยลด ความเร็วน้ำที่ไหลบ่าในช่วงฤดูฝน ทำให้เศษดิน และเศษหินบางส่วน ตกค้างอยู่ตามขั้นบันได	- การดำเนินงานในปัจจุบันเริ่มเปิดหน้าเหมืองตาม แผนผังโครงการกำหนดซึ่งจะควบคุมหน้าเหมืองให้มี ลักษณะเป็นขั้นบันได	-	รูปที่ 2-4

(2.2) นิเวศวิทยาทางน้ำ 1. ให้ออกแบบหน้าเหมืองให้มีลักษณะเป็นขั้นบันได เพื่อลดความแรงของน้ำฝนไหลบ่าบริเวณหน้าเหมือง และบริเวณที่ไม่เกี่ยวข้องกับการทำเหมือง และกิจกรรมเกี่ยวเนื่องให้รักษาสภาพพื้นที่เดิมไว้ให้มากที่สุด	- การดำเนินงานในปัจจุบันเริ่มเปิดหน้าเหมืองตามแผนผังโครงการกำหนด ซึ่งจะควบคุมหน้าเหมืองให้มีลักษณะเป็นขั้นบันได - พื้นที่ที่ไม่เกี่ยวข้องกับการทำเหมือง รักษาสภาพภูมิประเทศเดิมไว้ เพื่อเป็นแนว Buffer Zone	-	รูปที่ 2-4

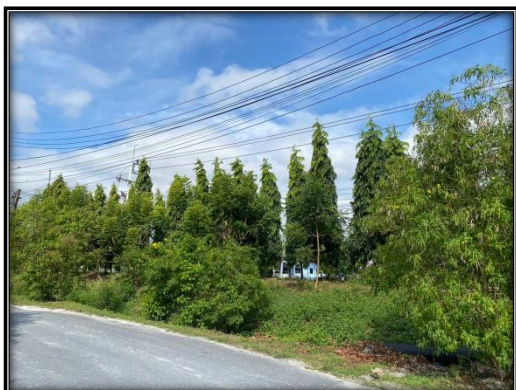
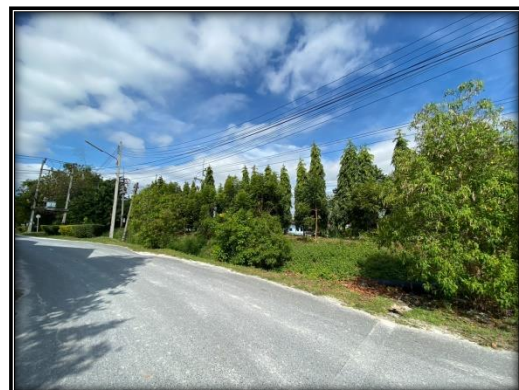
รูปที่ 2-5 ปลุกต้นไม้รอบพื้นที่เว้นการทำเหมืองทางทิศเหนือ

3. เว้นพื้นที่ไม่ทำเหมืองบริเวณด้านทิศเหนือของแปลงคำขอ ประทานบัตรเป็นระยะอย่างน้อย 50 ม. และจากแนวถนนซอย 1 ที่ อยู่ด้านตะวันออกของโครงการ 21 ม. และให้ปลูกต้นไม้โตเร็วเติม พื้นที่เว้นไว้	- เว้นเขตไม่ทำเหมืองด้านทิศเหนือของพื้นที่โครงการระยะ 50 ม. โดยมีแนวต้นไม้เดิมและปลูกต้นไม้โตเร็วเพิ่มเติม และ ภายในพื้นที่เว้นการทำเหมืองถูกใช้เป็นที่ตั้งอาคารสำนักงาน โครงการ และอาคารต่างๆ ที่เกี่ยวข้อง ส่วนด้านทิศตะวันออก ของถนนซอย 1 เว้นระยะ 21 ม. โดยมีแนวต้นไม้เดิมหนาแน่น พร้อมทั้งดูแลแนวต้นไม้ ให้มีการเจริญเติบโตที่ดี	-	รูปที่ 2-5

(1.3) เสียง 1. ปลูกต้นไม้โตเร็วหรือไม้ยืนต้นประจำถิ่นชนิดอื่นตามความ เหมาะสมไว้รอบๆ พื้นที่โครงการเพื่อให้ต้นไม้ช่วยดูดกลืนเสียงที่	- ปลูกต้นโอ๊กอินเดีย จำนวน 1 แถว ระยะห่าง 2 ม. และมี แนวต้นกระถิน บริเวณแนวที่เว้นการทำเหมืองระยะ 10 ม. ด้านทิศตะวันตกและทิศใต้ด้านทิศตะวันออก เว้นระยะ 21 ม.	-	รูปที่ 2-5 รูปที่ 2-6 รูปที่ 2-7

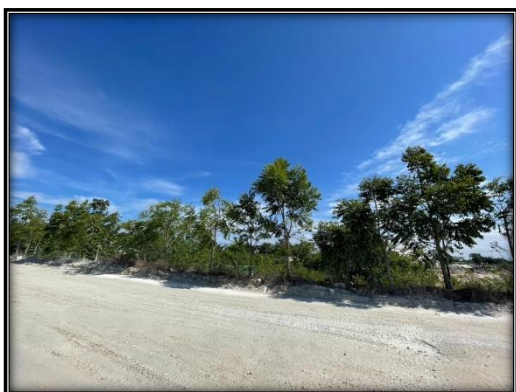
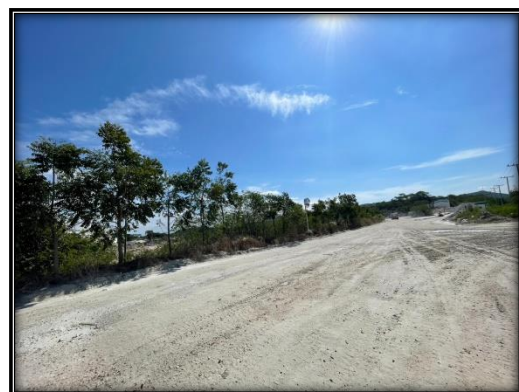
รูปที่ 2-6 ปลุกต้นไม้รอบพื้นที่เว้นการทำเหมืองทางทิศตะวันตก

2. ให้ดำเนินการตามแผนผังการทำเหมืองที่ได้ออกแบบไว้ โดยมีการกำหนดตำแหน่งและขอบเขตที่ใช้เป็นพื้นที่ทำเหมืองไว้ให้ ชัดเจน และพยายามรักษาสภาพพื้นที่เดิมบริเวณพื้นที่เว้นแนวเขตไม่ ทำเหมืองให้คงสภาพเดิมไว้ให้มากที่สุด หรือเปลี่ยนแปลงให้น้อย ที่สุดเท่าที่จำเป็น	- กำหนดขอบเขตพื้นที่ทำเหมืองตามแผนผังการทำเหมือง กำหนดในแต่ละช่วง - พื้นที่ที่ไม่เกี่ยวข้องกับการทำเหมืองและพื้นที่เว้นการทำ เหมืองให้คงสภาพภูมิประเทศเดิมไว้เพื่อเป็นแนว Buffer Zone	-	รูปที่ 2-5 รูปที่ 2-6 รูปที่ 2-7

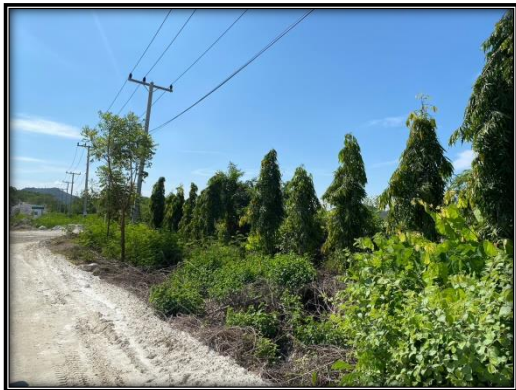
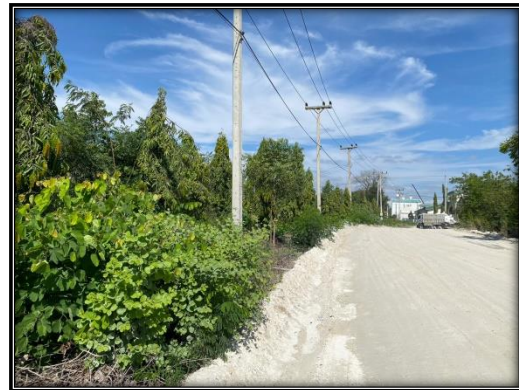
รูปที่ 2-7 ปลุกต้นไม้รอบพื้นที่เว้นการทำเหมืองทางทิศตะวันตกเฉียงใต้

เงื่อนไขตามมาตรการ	ผลการปฏิบัติตามมาตรการ	ปัญหา อุปสรรค ที่ไม่สามารถปฏิบัติตามมาตรการ และแนวทางแก้ไข	ภาพประกอบ/ เอกสารอ้างอิง
4. ให้ดูแลต้นไม้ที่ปลูกไว้บริเวณพื้นที่เว้นการทำเหมืองแร่ในพื้นที่ระหว่างหมุดหลักฐานที่ 3-6 ทางด้านทิศตะวันตกเฉียงใต้ของแปลงประทานบัตรที่ 29110/15382 และให้ดำเนินการปลูกทดแทนหากมีต้นไม้ตายลง	- ดูแลแนวต้นไม้เดิมบริเวณหลักหมุดที่ 3-6 ของประทานบัตรที่ 29110/15382 ให้มีการเจริญเติบโตที่ดีหากพบว่าตายลงจะดำเนินการปลูกเพิ่มเติมทันที	-	รูปที่ 2-7

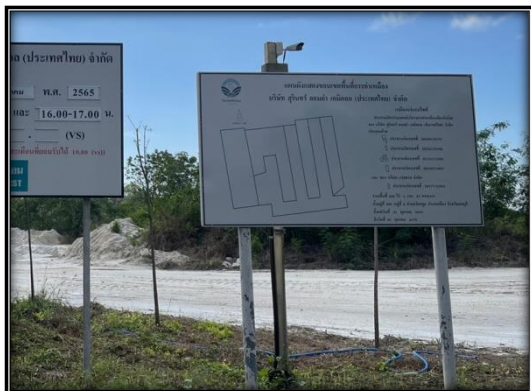
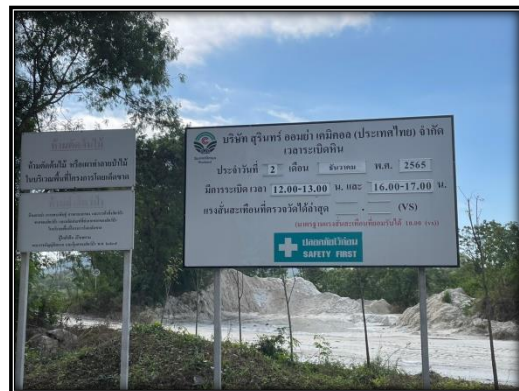
รูปที่ 2-8 ป้ายแสดงข้อมูลเกี่ยวกับโครงการ
ขอบเขตพื้นที่โครงการ และขอบเขตการทำเหมือง

8. จัดทำป้ายแสดงขอบเขตพื้นที่โครงการและขอบเขตการทำเหมือง บริเวณโครงการเพื่อให้ง่ายต่อการตรวจสอบพื้นที่และการปฏิบัติงานบริเวณโครงการพร้อมทั้งจัดทำป้ายแสดงข้อมูลเกี่ยวกับโครงการ ได้แก่ หมายเลขประทานบัตร เนื้อที่ ระยะเวลาการทำเหมือง และผู้รับผิดชอบไว้บริเวณด้านหน้าพื้นที่โครงการหรือบริเวณที่สามารถเห็นได้ทั่วไป ให้แล้วเสร็จก่อนเปิดการทำเหมือง	- จัดทำป้ายแสดงขอบเขตพื้นที่โครงการ และแสดงข้อมูล เช่น หมายเลขประทานบัตร เนื้อที่ ระยะเวลาการทำเหมือง และผู้รับผิดชอบ ติดตั้งไว้บริเวณพื้นที่โครงการ	-	รูปที่ 2-8

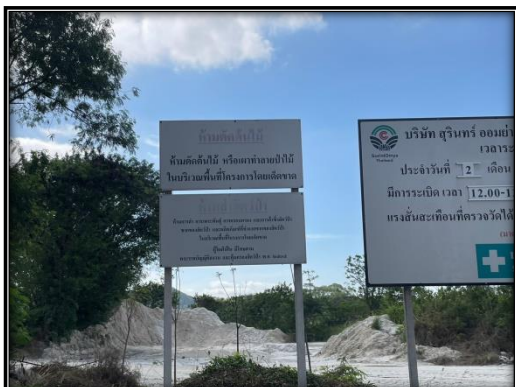
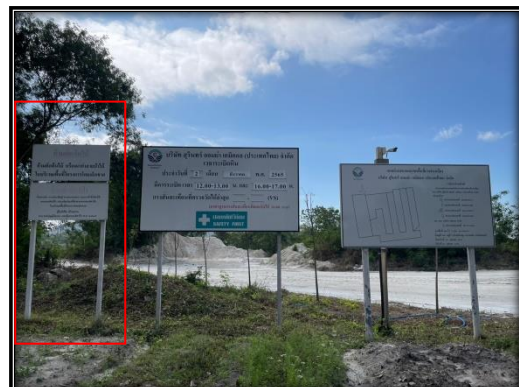
รูปที่ 2-10 ป้ายห้ามล่าสัตว์และห้ามตัดต้นไม้

3. ออกกฎระเบียบข้อบังคับพนักงานของโครงการ ห้ามทำ การล่าสัตว์หรือกระทำการอื่นใดอันเป็นการคุกคามต่อชีวิต และถิ่นที่ อยู่อาศัยของสัตว์ป่าห้ามมิให้ผู้ใดล่าหรือพยายามล่าสัตว์ป่า ทำ อันตรายสัตว์ป่าคุ้มครอง รวมทั้งให้ดูแลรักษาป้ายห้ามล่าสัตว์ป่าและ ป้ายห้ามตัดต้นไม้ให้อยู่ในสภาพดีตลอดอายุประทานบัตร	- ติดป้ายห้ามล่าสัตว์และห้ามตัดต้นไม้พร้อมกับออก กฎระเบียบข้อบังคับพนักงานและดูแลป้ายให้อยู่ในสภาพที่ดี	-	รูปที่ 2-10

4. มีบทลงโทษที่นำมาปฏิบัติอย่างเคร่งครัดและให้ดูแล รักษาป้ายเตือนประกาศที่เกี่ยวข้องกับข้อห้ามตาม พ.ร.บ. สงวนและ คุ้มครองสัตว์ป่า พ.ศ.2535	- จัดทำป้ายห้ามล่าสัตว์ป่า หากฝ่าฝืนมีโทษตามพรบ.สงวน และคุ้มครองสัตว์ป่า พ.ศ.2535 พร้อมทั้งดูแลป้ายเตือนให้อยู่ ในสภาพดี	-	รูปที่ 2-10 ภาคผนวก 16

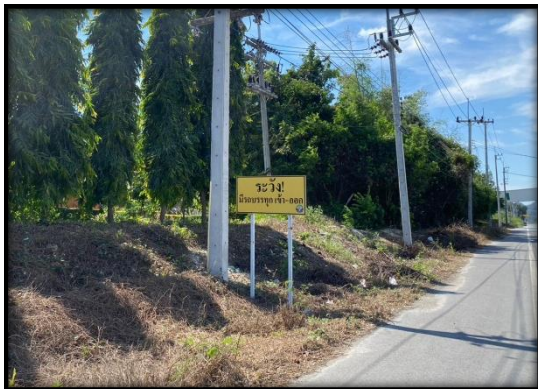
รูปที่ 2-11 ป้ายเตือนระวังรถบรรทุกเข้า-ออก

(3.3) การคมนาคม 1. จัดทำป้ายสัญญาณเตือน เช่น ป้ายเตือนให้ระวัง และชะลอความเร็ว ป้ายสัญลักษณ์เพื่อแจ้งเตือนการควบคุม	- ทำป้ายเตือนระวางรถบรรทุก ป้ายจำกัดความเร็วและ สัญญาณไฟกระพริบ บริเวณริมเส้นทางขนส่งแร่พร้อมทั้งดูแล และตรวจสอบทุกๆ 1 เดือน เพื่อให้อยู่ในสภาพพร้อมใช้งาน	-	รูปที่ 2-11 รูปที่ 2-14 รูปที่ 2-41

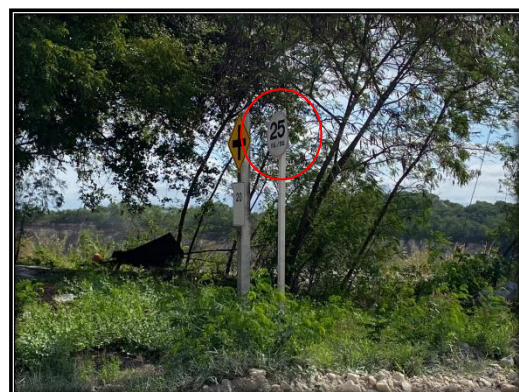
รูปที่ 2-14 ป้ายจำกัดความเร็วไม่เกิน 25
กิโลเมตร/ชั่วโมง

2. จัดทำป้ายเตือนให้ระวางรถบรรทุกและป้ายจำกัดความเร็วรถก่อนออกสู่เส้นทางสาธารณะ เพื่อส่งเสริมความปลอดภัยและลดอุบัติเหตุต่างๆ ที่อาจเกิดขึ้นต่อประชาชนในชุมชนตลอดแนวเส้นทางขนส่งแร่ พร้อมทั้งดูแลป้ายและสัญญาณเตือนภัยให้อยู่ในสภาพพร้อมใช้งานอยู่เสมอ	- ทำป้ายเตือนระวางรถบรรทุกและป้ายจำกัดความเร็วไม่เกิน 25 กม./ชม. บริเวณหน้าโครงการก่อนออกสู่เส้นทางสาธารณะ และดูแลป้ายให้อยู่ในสภาพที่ดี	-	รูปที่ 2-14

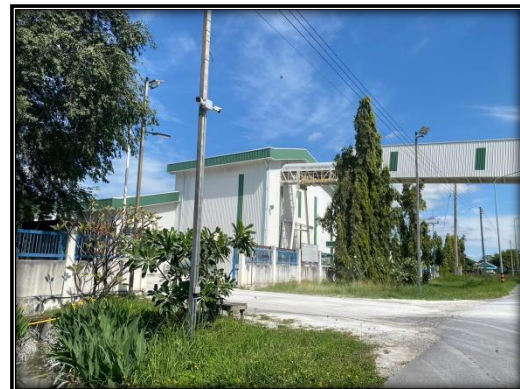
รูปที่ 2-25 โรงแต่งแร่

2. บริเวณโรงแต่งแร่ 2.1 ให้ปลูกไม้ยืนต้นโตเร็ว ลักษณะเป็นไม้พุ่มทรงสูงโดยรอบเขตแต่งแร่เพื่อเป็นแนวป้องกันแรงลมมาปะทะ และเพื่อดักฝุ่นที่อาจฟุ้งกระจายออกไปสู่ภายนอก โดยปลูกระยะห่าง 2x2 ม.	- บริเวณโรงแต่งแร่ในพื้นที่โครงการมีแนวคันไม้หนาแน่น จึงยังไม่มีมีการปลูกต้นไม้เพิ่มเติม ส่วนพื้นที่ด้านทิศตะวันตกของโรงแต่งแร่ปลูกต้นไม้ท้องถิ่นจำนวน 2x2 ม. ลักษณะสลับฟันปลา และดูแลแนวคันไม้ให้มีการเจริญเติบโตที่ดี หากพบว่า	-	รูปที่ 2-25

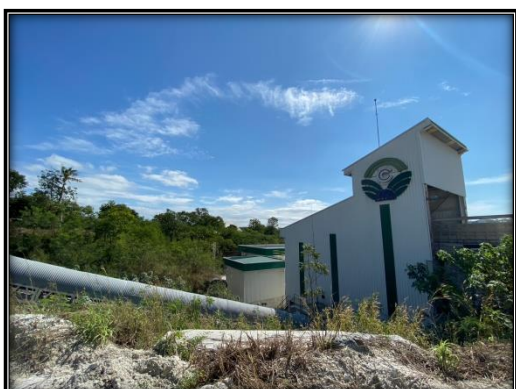
รูปที่ 2-26 โรงแต่งแร่เป็นอาคารปิด

2.2 ออกแบบให้บริเวณแต่งแร่ส่วนใหญ่อยู่ในอาคารปิด รวมทั้งมีฝาปิดครอบสายพานลำเลียงเพื่อป้องกันไม่ให้ฝุ่นฟุ้งกระจาย เล็ดลอดออกไป	- บริเวณโรงแต่งแร่ของโครงการเป็นอาคารปิด และปิดคลุม ระบบสายพานลำเลียง รวมทั้งติดตั้งสเปรย์น้ำตามจุดต่างๆ	-	รูปที่ 2-26 รูปที่ 2-27

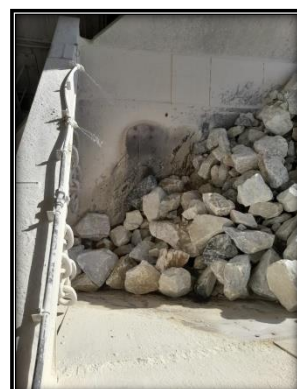
รูปที่ 2-27 ระบบสเปรย์น้ำ บริเวณโรงแต่งแร่

2.3 จัดให้มีหัวฉีดน้ำ ลักษณะเป็นละอองน้ำไว้ตามจุดต่างๆ เช่น บริเวณขุ้บ้อนแร่ จอร์ครัชเซอร์ และสายพานลำเลียง เป็นต้น	- ติดตั้งระบบสเปรย์น้ำบริเวณขุ้บ้อนแร่ จอร์ครัชเซอร์ และสายพานลำเลียง เป็นต้น	-	รูปที่ 2-27

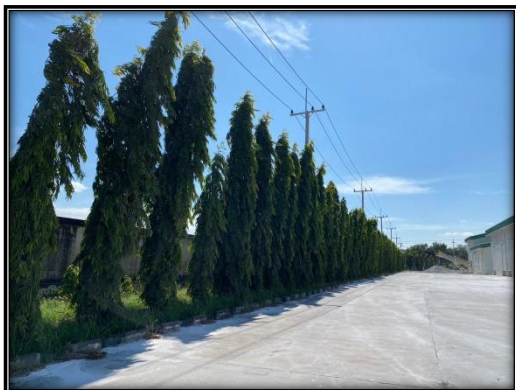
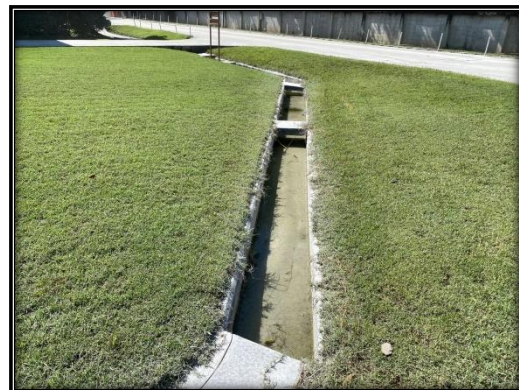
รูปที่ 2-28 แนวต้นไม้และระบายน้ำ บริเวณโรงแต่งแร่

3. บริเวณเส้นทางขนส่งแร่ 3.1 ให้ทำการปลูกไม้ยืนต้น เช่น ประดู่บ้าน และราชพฤกษ์ เป็นต้น หรือพันธุ์ไม้ท้องถิ่นชนิดอื่นๆ ตามความเหมาะสม บริเวณ แนวเส้นทางขนส่งแร่ช่วงที่เป็นถนนลูกรังบดอัดแน่นเพื่อเป็นตัวกรอง ฝุ่นละอองจากการขนส่งแร่จากพื้นที่หน้าเหมืองของโครงการ	- ริมเส้นทางขนส่งแร่ของโครงการที่เป็นถนนลูกรังบดอัด มี แนวต้นกระถินหนาแน่นตลอดแนว พร้อมทั้งดูแลให้ เจริญเติบโตที่ดี	-	รูปที่ 2-28 รูปที่ 2-29

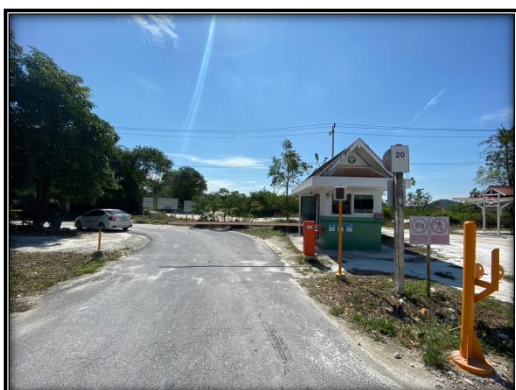
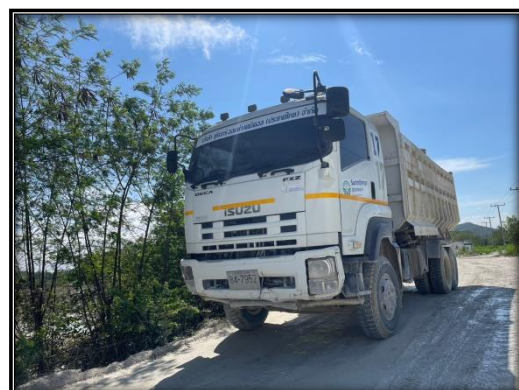
รูปที่ 2-29 เส้นทางขนส่งแร่

5. ตัดเส้นทางลำเลียงขนส่งไปยังบริเวณจุดเริ่มเปิดทำเหมือง เพื่อใช้ในการลำ เลียงเป็นเครื่องจักรอุปกรณ์สำหรับการเปิดทำเหมือง และการลำเลียงขนส่งแร่ นอกจากนี้จะต้องปรับปรุงเส้นทางลำเลียง แร่ และเส้นทางเข้าสู่พื้นที่โครงการ โดยการบดอัดให้แน่นและ ปรับแต่งผิวถนนให้สามารถใช้ได้ทุกฤดูกาล	- โครงการใช้เส้นทางเดิมที่มีอยู่ในพื้นที่โครงการและเส้นทางดังกล่าวเป็นถนนลูกรังบดอัด สามารถใช้งานได้ดีเสมอ จึงไม่มีการตัดเส้นทางลำเลียงขึ้นใหม่แต่อย่างใด	-	รูปที่ 2-29

3.2 ให้ดูแลรักษาและปรับปรุงซ่อมแซมสภาพเส้นทางขนส่ง แร่ ให้อยู่ในสภาพพร้อมใช้งานและปรับพื้นผิวจราจรโดยการบดอัด แน่น เพื่อลดการฟุ้งกระจายของฝุ่นละออง	- เส้นทางขนส่งแร่ของโครงการเป็นถนนลูกรังบดอัดแน่น และ มีการปรับปรุงและบำรุงรักษาเส้นทางขนส่งแร่ให้มีสภาพดีอยู่ เสมอ	-	รูปที่ 2-29

(1.4) การใช้วัตถุระเบิด ให้ติดป้ายเตือนเขตการใช้วัตถุระเบิด พร้อมทั้งระบุเวลาใน การระเบิดแร่ให้เห็นอย่างชัดเจน	- ติดป้ายเตือนเขตการใช้วัตถุระเบิด และแจ้งเวลาระเบิด บริเวณด้านหน้าพื้นที่โครงการ	-	รูปที่ 2-29

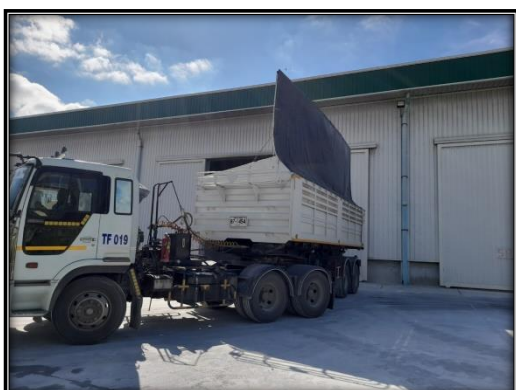
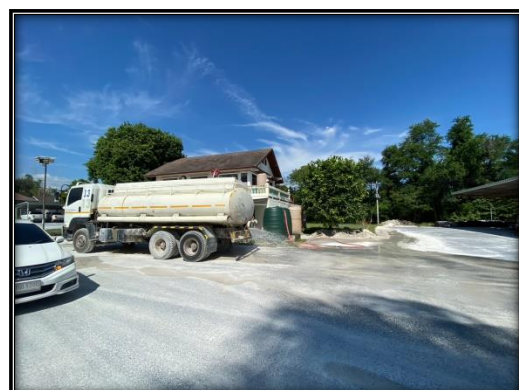
รูปที่ 2-30 รถบรรทุกแร่ของโครงการติดป้ายแสดง
ชื่อ และหมายเลขโทรศัพท์

3. ให้รถบรรทุกแร่ของโครงการติดป้ายแสดงชื่อ และหมายเลขโทรศัพท์ ที่สามารถมองเห็นได้ชัดเจนเพื่อเป็นช่องทางในการรับข้อร้องเรียนจากผู้ใช้นนร่วมกับโครงการ	- รถบรรทุกแร่ของโครงการได้ติดป้ายชื่อและเบอร์โทรศัพท์ไว้ที่รถสามารถมองเห็นได้อย่างชัดเจน	-	รูปที่ 2-30

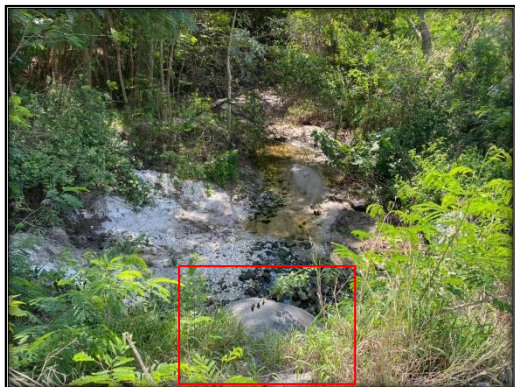
รูปที่ 2-33 ท่อลอดบริเวณประทานบัตรที่
29110/15382

3. ให้ปรับปรุงสภาพตลอดบริเวณประทานบัตรที่ 29110/15382 ที่ใช้ในการขนส่งแร่ข้ามแพรกห้วยในแปลงประทาน	- วางท่อลอดบริเวณประทานบัตรที่ 29110/15382 พร้อมทั้งให้ใช้งานได้ดีอยู่เสมอ	-	รูปที่ 2-33

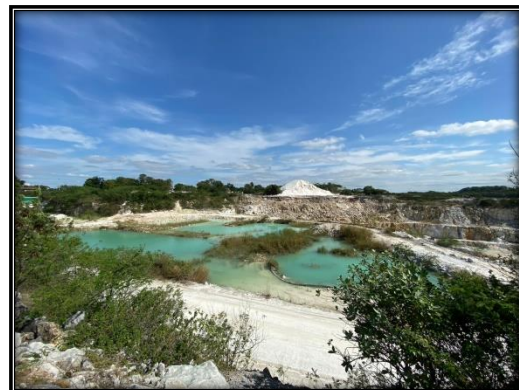
รูปที่ 2-39 บ่อดักตะกอน

3. ให้ทำการปรับปรุงพื้นที่พื้นที่โครงการที่ผ่านการทำเหมืองแร่แล้วพื้นที่สิ้นสุดการใช้ประโยชน์และบริเวณอื่นๆ ตามแผนงานที่ได้เสนอไว้ในรายงานการประเมินผลกระทบสิ่งแวดล้อม พร้อมทั้งให้รายงานผลการดำเนินงานให้สำนักงานนโยบายและแผนทรัพยากรธรรมชาติและสิ่งแวดล้อม และกรมอุตสาหกรรมพื้นฐานและการเหมืองแร่ทราบทุก 3 ปี	- ดำเนินการปลูกต้นไม้โคกอินทรีย์รอบพื้นที่เว้นการทำเหมืองด้านทิศตะวันตกเป็นระยะ 10 ม. ด้านทิศใต้มีแนวต้นไม้เดิมหนาแน่น และพื้นที่เว้นทางทิศเหนือมีแนวต้นกระถินและปลูกต้นไม้โคกอินทรีย์เพิ่มเติม - ดำเนินการสร้างคันทำนบดินรอบบ่อดักตะกอนจำนวน 1 แห่ง ขนาด 50 ม. x 50 ม. x 6 ม. โดยการทำคันดินขนาด ฐานกว้าง 3 ม. สูง 2 ม. หลังคันกว้าง 1 ม. ไม่ไต่เร็วเพื่อเป็นการยึดคลุมป้องกันการพังทลาย - ดำเนินการปลูกต้นไม้โคกอินทรีย์รอบคันของคลังระเบิดทางทิศใต้ของเหมือง โดยคันดิน ขนาด ฐาน	-	รูปที่ 2-6 รูปที่ 2-7 รูปที่ 2-28 รูปที่ 2-39 รูปที่ 2-42 ภาคผนวก 3

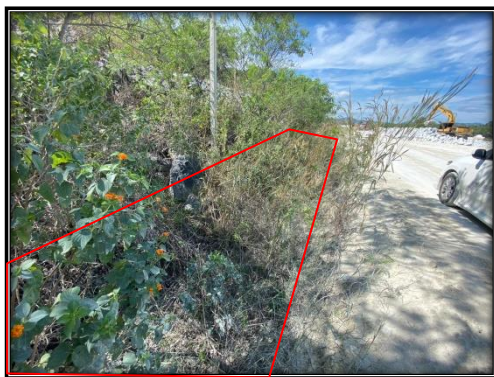
รูปที่ 2-44 ทางน้ำสาธารณะทางทิศใต้

2. ให้เว้นระยะการทำเหมืองให้ห่างจากทางน้ำสาธารณะที่ ไหลผ่านพื้นที่คำขอประทานบัตร โดยเว้นระยะไม่ทำเหมืองใกล้ทาง น้ำสาธารณะไม่ต่ำกว่า 10 ม. พร้อมทั้งปลูกหญ้าแฝกสลับกับไม้ยืน ต้นโตเร็ว เช่น ประดู่บ้าน และราชพฤกษ์ เป็นต้น เพื่อช่วยยึด อนุภาคดินและลดการชะล้างพังทลายของดิน	- เว้นการทำเหมืองด้านทิศใต้ ห่างจากทางน้ำสาธารณะใน ระยะ 10 ม. มีแนวต้นกระถินและหญ้าแฝกในพื้นที่ดังกล่าว	-	รูปที่ 2-44
