## 5.2.4 สัตว์ในระบบนิเวศ

### 3) ผลการศึกษา

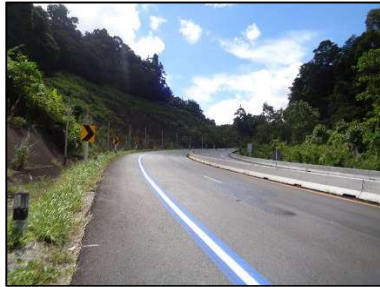
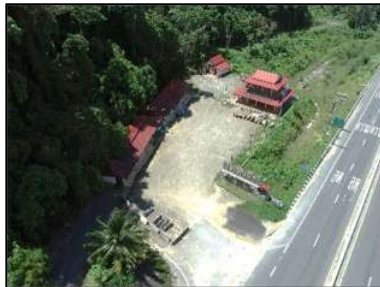
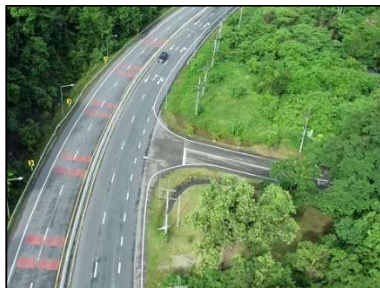
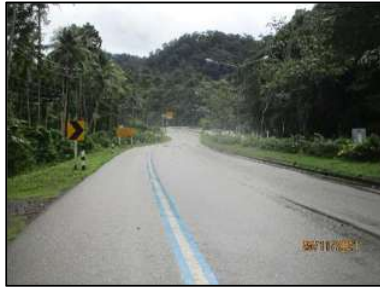
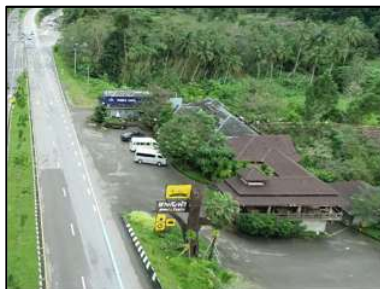
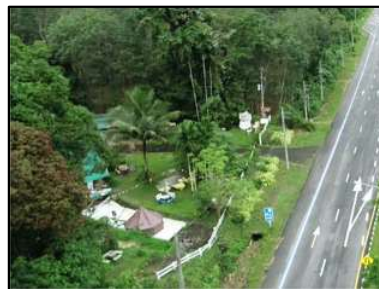
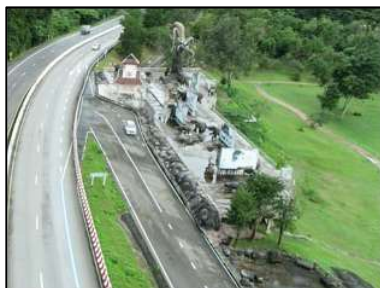
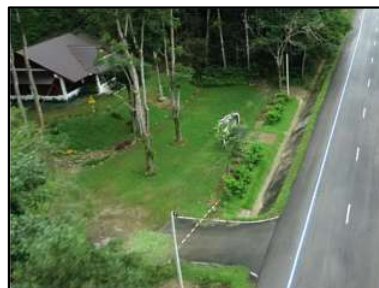
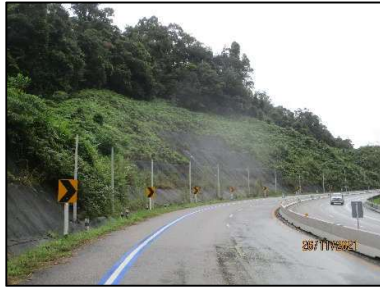
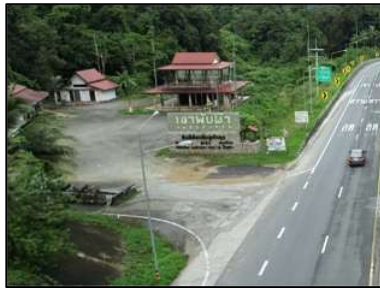
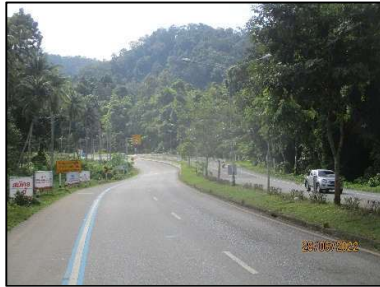
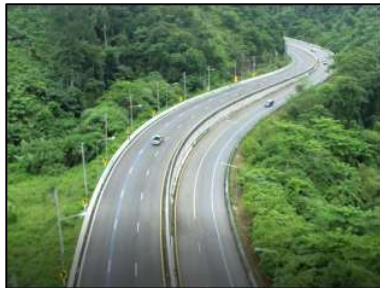
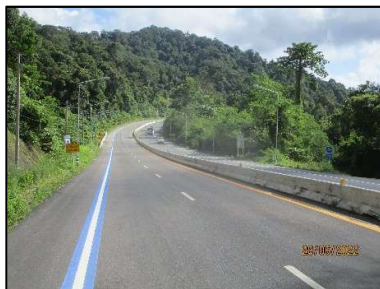
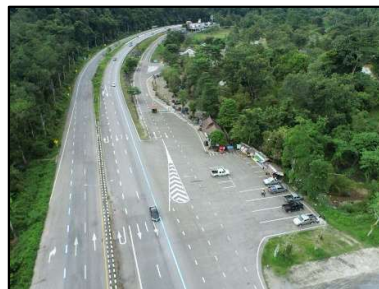
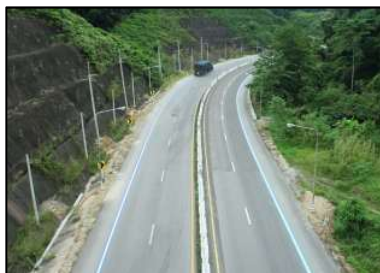
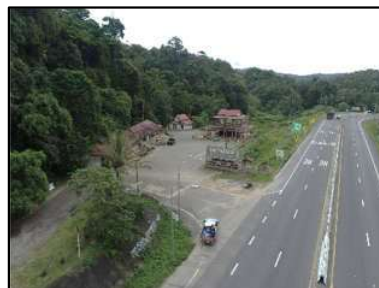
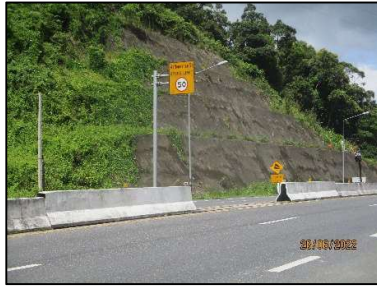
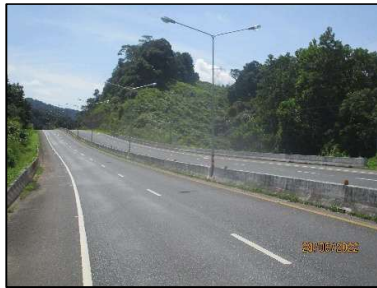
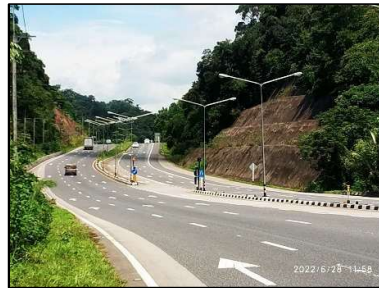
ภาพที่ 5.2.5-1 ผลการตรวจสอบอุปกรณ์งานทาง และทางเชื่อมต่อ-ออกสถานที่ต่างๆ

ผลการตรวจสอบในเดือนพฤศจิกายน พ.ศ.2564 พบว่า อุปกรณ์งานทางต่างๆ ได้แก่ ป้ายจราจร เครื่องหมายจราจรบนพื้นทาง หมุดสะท้อนแสง ไฟฟ้าส่องสว่าง และกำแพงคอนกรีต ตลอดแนวเส้นทางโครงการยังคงมีสภาพพร้อมใช้งาน ไม่ชำรุดเสียหายของไม่เสียหาย

ผลการตรวจสอบในเดือนมิถุนายน พ.ศ.2565 พบว่า อุปกรณ์งานทางต่างๆ ได้แก่ ป้ายจราจร เครื่องหมายจราจรบนพื้นทาง หมุดสะท้อนแสง ไฟฟ้าส่องสว่าง และกำแพงคอนกรีต ตลอดแนวเส้นทางโครงการ ยังคงมีสภาพพร้อมใช้งาน ไม่ชำรุดเสียหายของไม่เสียหาย รวมทั้งได้ดำเนินการติดตั้งไฟฟ้าส่องสว่างเพิ่มเติมที่ กม.1128+958 ถึง กม.1133+321 แล้วเสร็จในเดือนมิถุนายน พ.ศ.2565

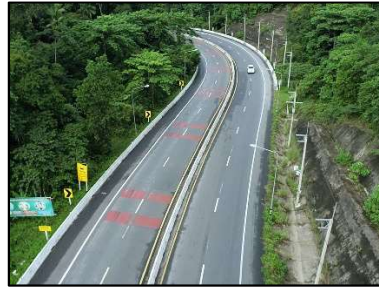
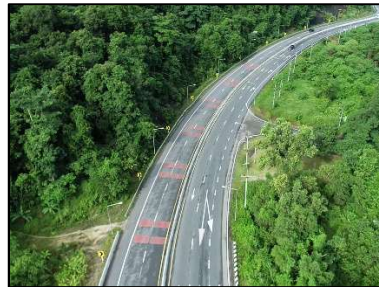
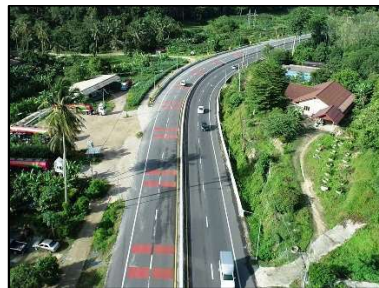
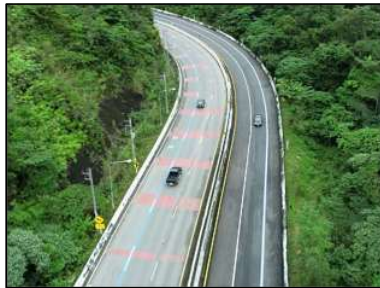
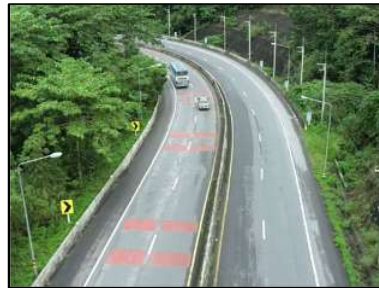
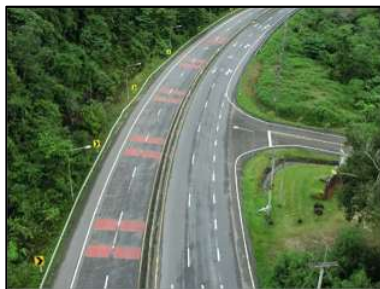
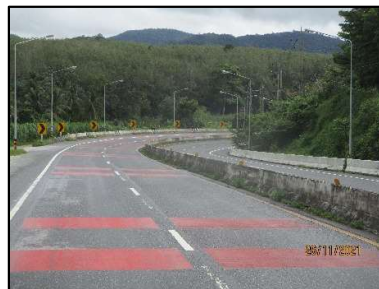
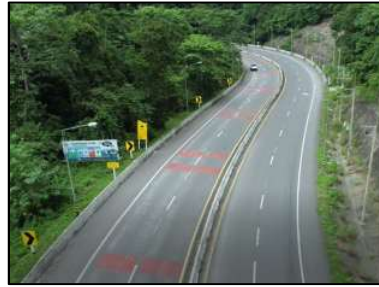
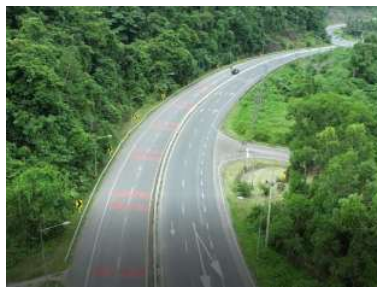
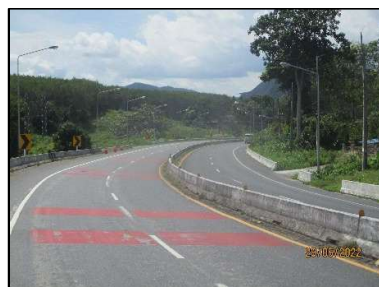
Red Anti Skid กม.1129+600 (เดิม กม.46+040)

Red Anti Skid กม.1133+700 (เดิม กม.41+940)

Red Anti Skid กม.1136+350 (เดิม กม.29+290)

Red Anti Skid กม.1138+700 (เดิม กม.36+940)

Red Anti Skid กม.1129+600  
(เดิม กม.46+040) ด้านตรัง-พัทลุง

Red Anti Skid กม.1133+800 (เดิม กม.41+840)  
ด้านตรัง-พัทลุง

Red Anti Skid และทางเข้าสถานีวิจัยการเพาะพันธุ์สัตว์ป่า  
พัทลุง กม.1136+440 (เดิม กม.39+200) ด้านตรัง-พัทลุง

Red Anti Skid กม.1138+700 (เดิม กม.36+940)  
ด้านตรัง-พัทลุง

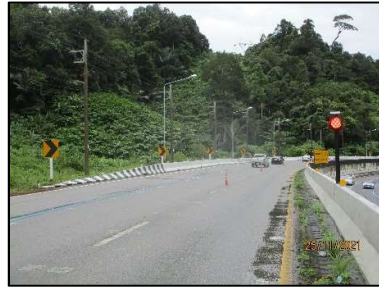
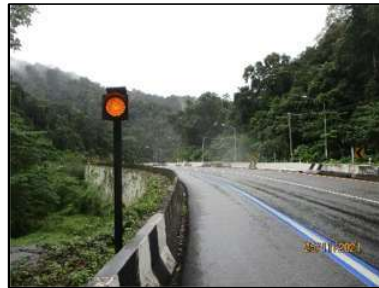
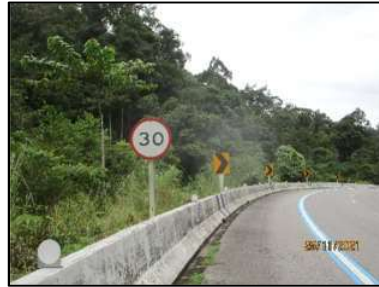
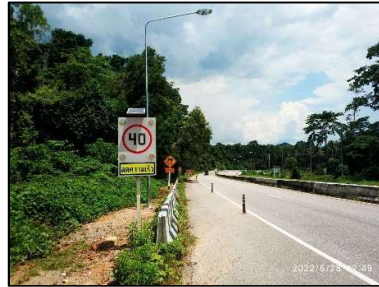
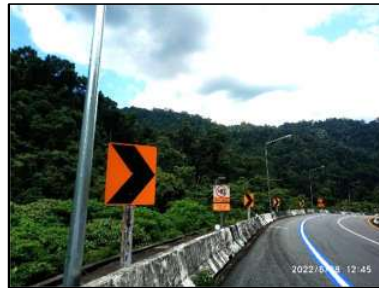
สัญญาณไฟกระพริบ กม.1129+390  
(เดิม กม.46+250) ด้านตรัง-พัทลุง

สัญญาณไฟกระพริบ กม.1130+200  
(เดิม กม.45+440) ด้านพัทลุง-ตรัง

ป้ายจำกัดความเร็ว กม.1133+125 (เดิม กม.42+515)  
ด้านพัทลุง-ตรัง

ป้ายจำกัดความเร็ว กม.1129+000  
(เดิม กม.46+640) ด้านพัทลุง-ตรัง

ป้ายสะท้อนแสง กม.1130+000  
(เดิม กม.45+640) ด้านพัทลุง-ตรัง

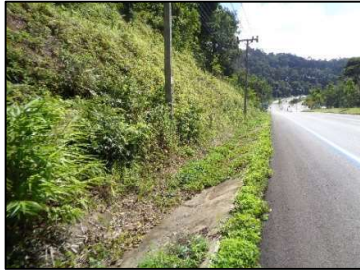
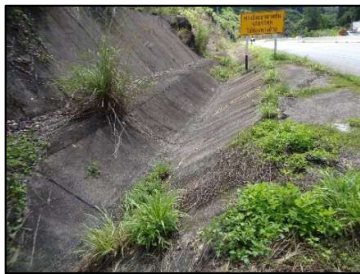
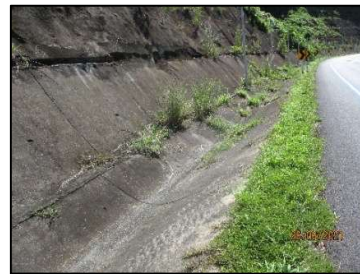
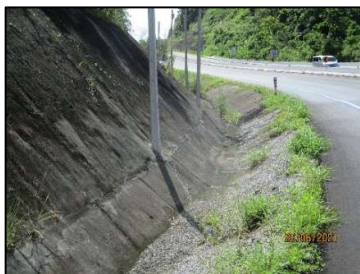
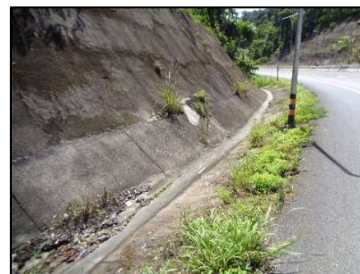
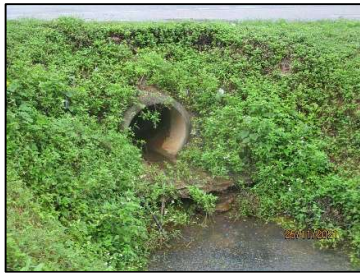
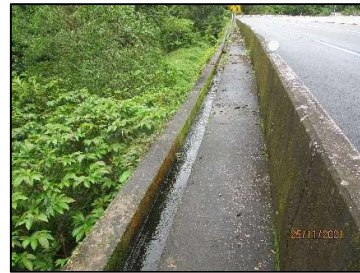
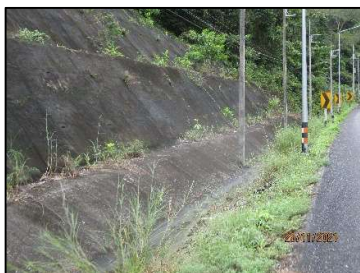
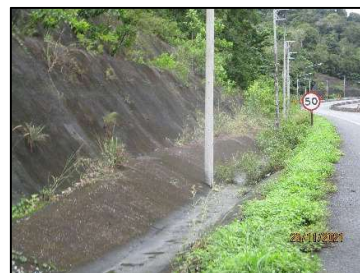
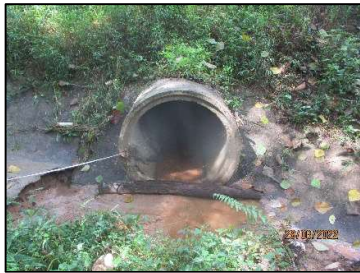
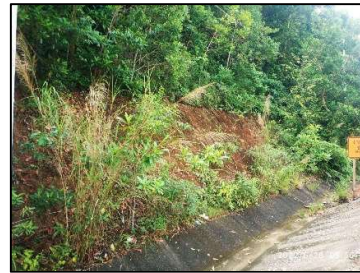
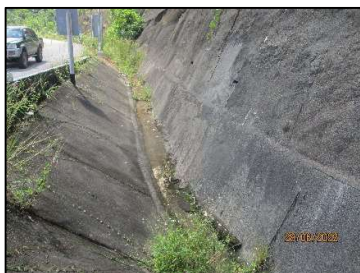
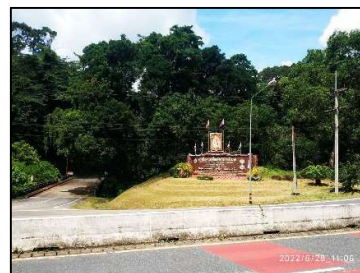
จากการติดตามตรวจสอบ พบว่า อาคารระบายน้ำตามแนวขวางที่เป็นท่อลอดกลมและท่อลอดเหลี่ยมอยู่ในสภาพที่ดีและมีความสามารถระบายน้ำได้เป็นอย่างดี ไม่พบการท่วมขังของน้ำในพื้นที่โครงการ โดยที่ผ่านมาได้มีการปรับปรุงปัญหาการกัดเซาะบริเวณท้ายน้ำของท่อลอดเหลี่ยมโดยใช้การวางหิน ส่งผลให้ไม่เกิดการกัดเซาะในบริเวณดังกล่าวอีก ส่วนอาคารระบายน้ำตามยาวที่เป็นรางคอนกรีต มีการบำรุงรักษาขุดลอกตะกอนออกส่งผลให้อาคารระบายน้ำสามารถใช้งานได้สมบูรณ์ โดยทางแนวทางหลวงตรง และแนวทางหลวงพัตลุง ได้ดำเนินการตรวจสอบอาคารระบายน้ำหากพบว่าการชำรุดจะดำเนินการซ่อมแซมเพื่อไม่ให้เกิดความเสียหายต่อโครงสร้างทาง โดยปัจจุบันแนวทางหลวงตรง ได้ดำเนินการซ่อมแซมอาคารระบายน้ำที่ กม.1131+800 (ด้านพัทลุง-ตรัง) ซึ่งเป็นอาคารระบายน้ำประเภทท่อลอดกลมขนาด 2 - Ø 0.80 ม. ที่ชำรุดเสียหาย แล้วเสร็จ

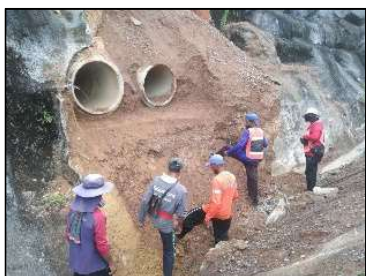
ภาพที่ 5.2.6-2 การซ่อมแซมอาคารระบายน้ำที่ บริเวณ กม.1131+800 (ด้านพัทลุง-ตรัง)

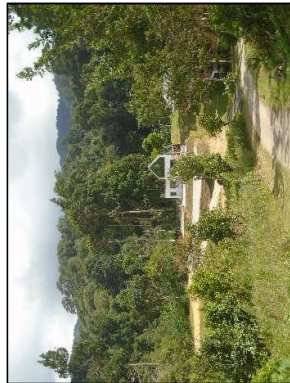
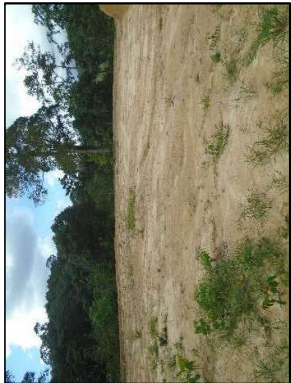
ตารางที่ 5.2.7-5										
รายละเอียดการเปลี่ยนแปลงการใช้ประโยชน์ที่ดิน ปี พ.ศ.2564 แต่ละแห่ง จากการสำรวจครั้งที่ 1 (30 ธันวาคม พ.ศ. 2564)										
ลำดับ	กม.	ระยะห่าง จากถนน (ม.)	พื้นที่ (ไร่)	การใช้ประโยชน์ที่ดิน		สาเหตุการเปลี่ยนแปลง การใช้ประโยชน์ที่ดิน	ชื่อ-นามสกุล	ที่อยู่ที่สามารถติดต่อได้	โทรศัพท์	ภาพประกอบ
				พ.ศ.2563	พ.ศ.2564					
1	1131+300 ด้านพัทลุง ไปตรัง	80	0.74	สวนผลไม้	ชุมชนและ สิ่งปลูก สร้าง (บ้าน ก่อสร้าง ใหม่)	ไม่มีผลมาจากโครงการฯ (มีแผนก่อสร้างบ้านอยู่ อาศัยเอง)	คุณรัตนกรณ์ สุชนเสาวภาคย์ (สัมภาษณ์ทาง โทรศัพท์)	24 หมู่ 1 ต.ช่อง อ.นาโยง จ.ตรัง	083-183-9178

2	1137+200 ด้านพัทลุง ไปตรัง	45	1.18	สวนผลไม้	ที่โล่ง (ปรับพื้นที่)	ไม่มีผลมาจากโครงการฯ (ปรับพื้นที่รอทำ ประโยชน์อย่างอื่น)	นายลักษณะ ฤทธาพิพัฒน์	377 หมู่ 1 ต.บ้านนา อ.ศรีนครินทร์ จ.พัทลุง	063-652-6181

จากการศึกษาสาเหตุการเปลี่ยนแปลงการใช้ประโยชน์ที่ดิน โดยใช้วิธีสัมภาษณ์เจ้าของพื้นที่ที่มีการเปลี่ยนแปลงการใช้ประโยชน์ที่ดิน ในวันที่ 30 ธันวาคม พ.ศ. 2564 จำนวน 2 แห่ง พบว่า ทั้งหมดไม่ได้เป็นผลมาจากการกิจกรรมการดำเนินการของแนวเส้นทางโครงการฯ โดยเจ้าของพื้นที่มีแผนที่จะดำเนินการอยู่แล้ว โดยก่อสร้างบ้านเพื่ออยู่อาศัยเอง และปรับพื้นที่เป็นที่โล่งเพื่อเตรียมใช้ประโยชน์อย่างอื่นต่อไป รายละเอียดแสดงในตารางที่ 5.2.7-6

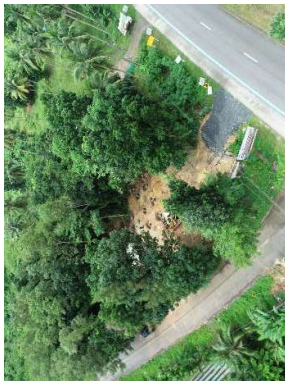
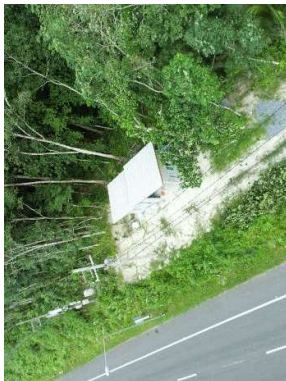
ตารางที่ 5.7-7										
รายละเอียดการเปลี่ยนแปลงการใช้ประโยชน์ที่ดิน ปี พ.ศ.2565 แต่ละแห่ง จากการสำรวจครั้งที่ 2 (ข้อมูลสำรวจจนถึงเดือนมิถุนายน พ.ศ.2565)										
ลำดับ	กม.	ระยะห่าง จากถนน (ม.)	พื้นที่ (ไร่)	การใช้ประโยชน์ที่ดิน		สาเหตุการเปลี่ยนแปลง การใช้ประโยชน์ที่ดิน	ชื่อ-นามสกุล	ที่อยู่ที่สามารถติดต่อได้	โทรศัพท์	ภาพประกอบ
				พ.ศ.2564	พ.ศ.2565					
1	1128+500 ด้านตรังไป พัทลุง	0	0.54	ไม่ยื่นต้น	ชุมชนและ สิ่งปลูก สร้าง (อาคาร กำลัง ก่อสร้าง)	"ไม่มีผลมาจากโครงการฯ (กำลังก่อสร้างที่ทำการ สายตรวจและจุดบริการ ประชาชนตำบลช่อง อยู่ ในแผนงานของสถานี ตำรวจในพื้นที่)	สถานีตำรวจ นาโยง	ต.นาโยง อ.นาโยง จ.ตรัง	075-299310

2	1137+200 ด้านพัทลุง ไปตรัง	7	0.03	สวนผลไม้	ชุมชนและ สิ่งปลูก สร้าง บ้าน ก่อสร้าง ใหม่)	-	-	-	-
