รายงานผลการปฏิบัติตามมาตรการป้องกัน  
และแก้ไขผลกระทบสิ่งแวดล้อม  
และมาตรการติดตามตรวจสอบผลกระทบสิ่งแวดล้อม

โครงการเหมืองแร่หินอ่อน  
ประทานบัตรที่ 32499/15852

บริษัท หินอ่อน จำกัด

กรกฎาคม-ธันวาคม  
2565

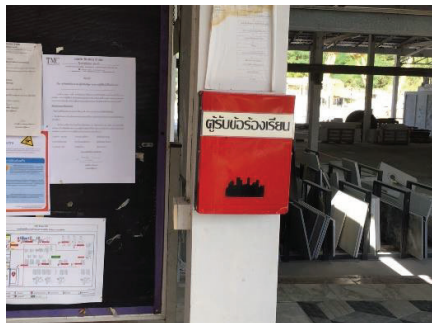
รูปที่ 2-1: จุดรับเรื่องร้องทุกข์

1. มาตรการป้องกันและแก้ไขผลกระทบสิ่งแวดล้อมทั่วไป		
- ระยะดำเนินการทำเหมืองและสิ้นสุดการทำเหมือง		
1. ให้มีจุดรับเรื่องร้องทุกข์ความเดือดร้อนของราษฎรที่เกิดจากกิจกรรม การทำเหมืองแร่ และกิจกรรมที่เกี่ยวข้อง และผู้ถือประทานบัตรจะต้องดำเนินการแก้ไข และให้ความช่วยเหลือด้วยความเป็นธรรม	- ราษฎรที่ได้รับผลกระทบสามารถแจ้งเรื่องร้องทุกข์ได้ที่ป้อมยามของสำนักงานโรงตัดหินอ่อน (บริษัท หินอ่อน จำกัด) ซึ่งจากการทำเหมืองในปัจจุบัน ยังไม่มีเรื่องร้องเรียนว่าได้รับความเดือดร้อนและความเสียหายจากการดำเนินการของโครงการ (รูปที่ 2-1)	-

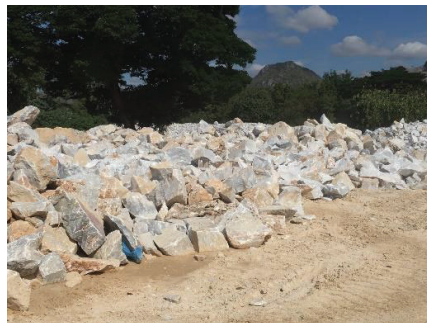
รูปที่ 2-2: ลานเก็บกองเศษหิน

1. ให้โครงการจัดเตรียมพื้นที่เก็บกองเศษหิน บริเวณที่ราบเชิงเขาด้านทิศตะวันออกเฉียงเหนือ ของโครงการให้เป็นพื้นที่เก็บกองเศษหิน “ศ” เพื่อรองรับเศษหินจากการทำเหมือง ขนาดพื้นที่ 11 ไร่ และจัดทำคันทำนบขนาดความกว้างฐาน 1.5 เมตร สูง 1 เมตร และสันคันทำนบด้านบนกว้าง 0.75 เมตร พร้อมทั้งคูระบายน้ำขนาดความกว้าง ท้องร่องด้านล่าง 0.75 เมตร ลึก 1 เมตร และความกว้างด้านบน 1.5 เมตร เพื่อรวบรวม น้ำฝนไหลบ่าบริเวณพื้นที่กองเก็บดังกล่าว ลงสู่บ่อ ดักตะกอนที่ 1 “บ1” ซึ่งทางโครงการจะต้อง จัดเตรียมขึ้นบริเวณใกล้เชิงหลักหมุดที่ 14 มีขนาดพื้นที่ 3.5 ไร่ มีความลึกประมาณ 3 เมตร	- โครงการได้จัดเตรียมพื้นที่เก็บกองเศษหิน พร้อมทั้งมีการสร้างคันทำนบและคูระบายน้ำ เพื่อรวบรวมน้ำฝนไหลบ่าบริเวณพื้นที่กองเก็บ เศษหินลงสู่บ่อดักตะกอน (รูปที่ 2-2 ถึง รูปที่ 2-4)	-

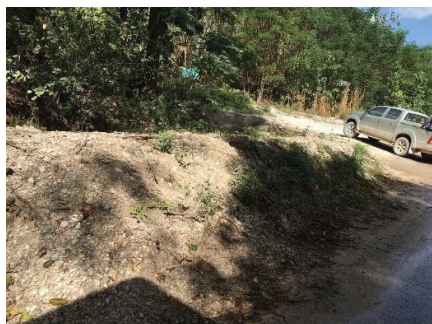
รูปที่ 2-3: คันทำนบดิน

มาตรการป้องกัน และแก้ไขผลกระทบสิ่งแวดล้อม	รายละเอียดของการปฏิบัติ	เหตุผลที่ไม่ปฏิบัติ/ปฏิบัติไม่ครบ/ เปลี่ยนแปลงการปฏิบัติ และข้อเสนอแนะ
2. ให้โครงการจัดเตรียมพื้นที่เก็บกองเปลือกดินบริเวณที่ราบเชิงเขาด้านทิศตะวันตกของโครงการให้เป็นพื้นที่เก็บกองเศษดินที่ 1 “ด1” เพื่อรองรับเศษดินจากการทำเหมืองช่วงปีที่ 1-15 ขนาดพื้นที่ 3.5 ไร่ และจัดทำคันทำนบและคูระบายน้ำ (เช่นเดียวกับพื้นที่เก็บกองเศษหิน “ค”) เพื่อรวบรวมน้ำฝนไหลบ่าบริเวณพื้นที่เก็บกองดังกล่าวลงสู่บ่อดักตะกอนที่ 2 “บ2” ซึ่งทางโครงการจะต้องจัดเตรียมขึ้นจากพื้นที่ขุมเหมืองเก่าขนาดพื้นที่ 0.5 ไร่ มีความลึกประมาณ 10 เมตร บริเวณด้านทิศใต้ของพื้นที่เก็บกองเศษดินที่ 1 “ด1” ส่วนเศษดินจากการทำเหมืองช่วงปีที่ 16-25 ให้นำเก็บกองไว้ที่พื้นที่เก็บกองเศษดินที่ 2 “ด2” โดยให้ทางโครงการจัดเตรียมขึ้นบริเวณด้านทิศใต้ของพื้นที่เก็บกองเศษหิน “ค” ขนาดพื้นที่ 3 ไร่ และจัดทำคันทำนบ และคูระบายน้ำเพื่อรวบรวมน้ำฝนไหลบ่าบริเวณพื้นที่เก็บกองเศษดิน “ด2” ลงสู่บ่อดักตะกอน “บ1” ต่อไป	- โครงการจัดเตรียมพื้นที่เก็บกองเปลือกดิน พร้อมทั้งจัดทำคันทำนบและคูระบายน้ำรอบพื้นที่เก็บกองดิน เพื่อรวมน้ำฝนที่ไหลผ่านบริเวณดังกล่าวให้ไหลลงสู่บ่อดักตะกอนทั้ง 2 บ่อ (รูปที่ 2-3 ถึง รูปที่ 2-6)	-

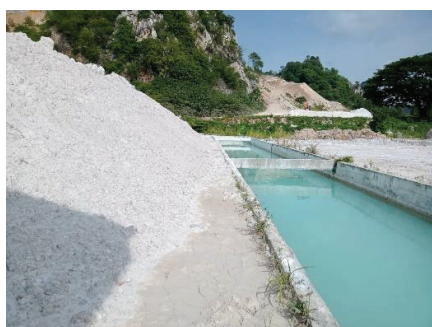
รูปที่ 2-5: บ่อตกตะกอนที่ 1

3. ให้โครงการจัดเตรียมพื้นที่เก็บกองเศษแร่หินอ่อน “ร” บริเวณด้านทิศเหนือของโรงงานตัดหินอ่อน ขนาดพื้นที่ 4.5 ไร่ เพื่อรองรับเศษแร่หินอ่อนจากการตัดหินบล็อกเป็นแผ่นใหญ่ และจากหินแผ่นใหญ่เป็นหินแผ่นเล็ก ในกรณีที่ไม่สามารถนำไปตลาดเชื่อมคาร์บอนेटได้ โดยจัดทำคันทำนบและคูระบายน้ำขนาดเดียวกันกับพื้นที่เก็บกองเศษหิน “ค” โดยรวบรวมน้ำไหลบ่าจากพื้นที่เก็บกอง “ร” นี้ ลงสู่บ่อดักตะกอนที่ 1 “บ1” ซึ่งจัดเตรียมไว้บริเวณใกล้เคียงหลักหมุดที่ 14	- โครงการมีพื้นที่เก็บกองเศษแร่หินอ่อน “ร” บริเวณด้านทิศเหนือของโรงงานตัดหินอ่อน พร้อมทั้งจัดทำคันทำนบดินและคูระบายน้ำ เพื่อเบี่ยงเบนทางน้ำให้ไหลลงสู่บ่อดักตะกอน “บ1” (รูปที่ 2-3 ถึง รูปที่ 2-6)	-

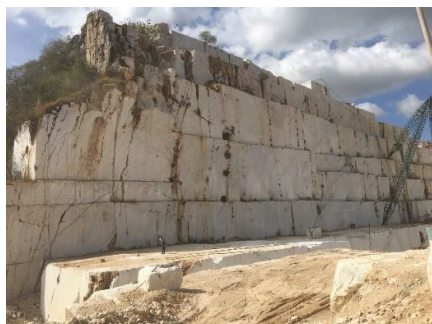
รูปที่ 2-7: หน้าเหมืองแบบขั้นบันได

1. ให้เปิดหน้าเหมืองตามแผนผังที่กำหนดไว้ในแต่ละช่วงอย่างเคร่งครัดและออกแบบการทำเหมืองในลักษณะขั้นบันได โดยให้มีความสูงไม่เกิน 6 เมตร ความกว้างไม่ต่ำกว่า 6 เมตร โดยให้มีความลาดชันของหน้าเหมืองรวม (overall slope) ประมาณ 45 องศา	- ทางโครงการดำเนินการทำเหมืองตามแผนผังที่กำหนด โดยออกแบบการทำเหมืองในลักษณะขั้นบันได สูงไม่เกิน 6 เมตร กว้างไม่ต่ำกว่า 6 เมตร และควบคุมความลาดชันสุดท้ายของหน้าเหมืองไม่เกิน 45 องศา (รูปที่ 2-7)	-

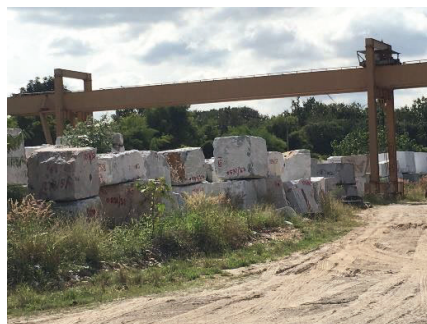
รูปที่ 2-8: ลานเก็บกองหินอ่อนก่อนเข้าสู่โรงตัด

3. บล็อกหินอ่อนจากหน้าเหมือง ให้เก็บกองไว้ชั่วคราวที่ลานใกล้กับโรงตัดหินอ่อน แล้วทยอยส่งเข้าโรงงาน ซึ่งตั้งอยู่ในเขตที่ดินกรรมสิทธิ์ของโครงการติดเขตพื้นที่ประทานบัตรด้านทิศตะวันออก	- ทางโครงการมีการเก็บกองบล็อกหินอ่อนจากบริเวณหน้าเหมืองไว้ลานเก็บกองชั่วคราวซึ่งใกล้กับโรงงานตัดหินอ่อนของโครงการ (รูปที่ 2-8)	-

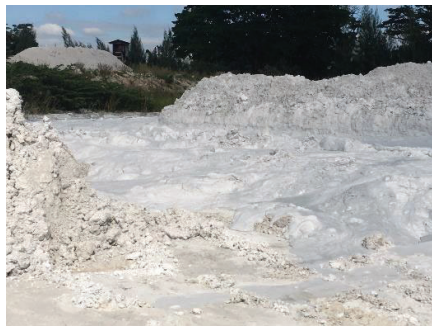
รูปที่ 2-9: พื้นที่เก็บกองตะกอนจากการขุดลอก

4. ทางโครงการต้องดูแลรักษาสภาพพื้นที่เก็บกองตะกอนจากการขุดลอก (D) รวมทั้งบ่อดักตะกอนล้อมรอบพื้นที่ดังกล่าวเพื่อรวบรวมน้ำขุนขึ้นจากโรงตัดหินอ่อนให้ตกตะกอนเป็นน้ำใสก่อนที่จะปั้มน้ำดังกล่าวไปใช้ได้อีก และให้ขุดลอกบ่อดักตะกอนอย่างน้อยเดือนละ 1 ครั้ง	- ทางโครงการดูแลและปรับแต่งพื้นที่เก็บกองตะกอนจากการขุดลอก (D) อยู่เสมอ พร้อมทั้งมีการขุดลอกบ่อดักตะกอนที่อยู่ใกล้เคียงออกเก็บกองไว้บริเวณเก็บกองอยู่เสมอ (รูปที่ 2-9)	-

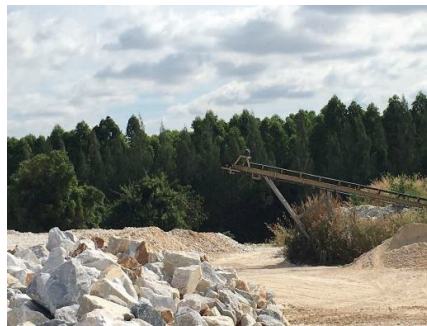
รูปที่ 2-10: ลานกองเศษแร่หินอ่อน

5. เศษแร่หินอ่อนที่เกิดจากการตัดหินบล็อกเป็นหินแผ่นใหญ่ และจากการตัดหินแผ่นใหญ่เป็นหินแผ่นเล็กบริเวณโรงงาน ในกรณีที่ไม่สามารถนำไปดเป็นแคลเซียมคาร์บอเนตได้ ให้ทางโครงการนำไปเก็บกองยังบริเวณที่เก็บกองเศษแร่หินอ่อน “ร” ที่จัดเตรียมไว้แล้วในระยะเตรียมการทำเหมือง	- โครงการได้มีการนำเศษแร่หินอ่อนที่เกิดขึ้นไปเก็บกองไว้บริเวณที่เก็บกองเศษแร่หินอ่อน “ร” ซึ่งอยู่ทางด้านทิศเหนือของโรงงานตัดหินอ่อนของโครงการ (รูปที่ 2-10)	-

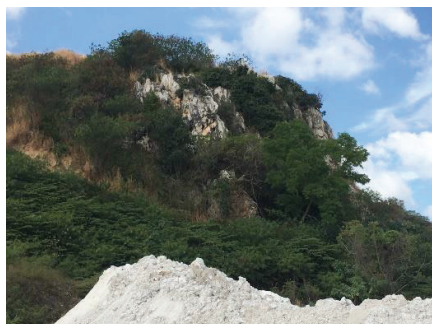
รูปที่ 2-11: พื้นที่เว้นไม้ทำเหมืองจากขอบประทานบัตร

มาตรการป้องกัน และแก้ไขผลกระทบสิ่งแวดล้อม	รายละเอียดของการปฏิบัติ	เหตุผลที่ไม่ปฏิบัติ/ปฏิบัติไม่ครบ/ เปลี่ยนแปลงการปฏิบัติ และข้อเสนอแนะ
6. ทางโครงการจะต้องเว้นแนวเขตไม่ทำเหมือง ห่างจากขอบแปลงไม่น้อยกว่า 10 เมตร และ ห่างจากแนวถนนสาธารณะตามแผนผังกำหนด ประมาณ 50 เมตร	- โครงการได้มีการเว้นเขตไม่ทำเหมืองห่างจาก ขอบแปลงประทานบัตร และห่างจากแนวถนน สาธารณะตามแผนผังกำหนด (รูปที่ 2-11 และ รูปที่ 2-12)	-
