รายงานผลการปฏิบัติตามมาตรการป้องกันและแก้ไขผลกระทบสิ่งแวดล้อม  
และมาตรการติดตามตรวจสอบผลกระทบสิ่งแวดล้อม

โครงการเหมืองแร่หินอุตสาหกรรมชนิดหินปูน  
(เพื่ออุตสาหกรรมก่อสร้าง)  
ประทานบัตรเลขที่ 28541/16417

ของ  
ห้างหุ้นส่วนจำกัด เจริญผลการศิลา  
ตำบลสะพลี อำเภอปะทิว จังหวัดชุมพร

ตุลาคม 2565

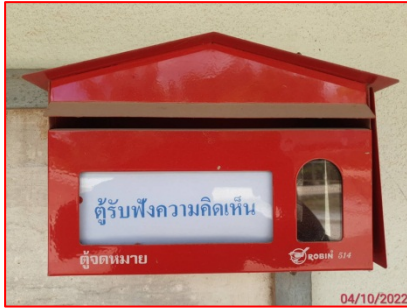
(1) กล่องรับเรื่องร้องเรียน

1. ให้มีจุดรับเรื่องราວร้องทุกข์ความเดือดร้อนของประชาชนที่เกิดจากกิจกรรมการทำเหมืองแร่ และกิจกรรมที่เกี่ยวข้อง ในกรณีที่มีผู้ร้องเรียนผู้ถือประทานบัตรจะต้องดำเนินการแก้ไข และให้ความช่วยเหลือด้วยความเป็นธรรม	- ทางโครงการได้มีการติดตั้งกล่องรับเรื่องราວร้องทุกข์ไว้บริเวณหน้าสำนักงานโครงการ “รูปที่ 2-1 (1)”	-

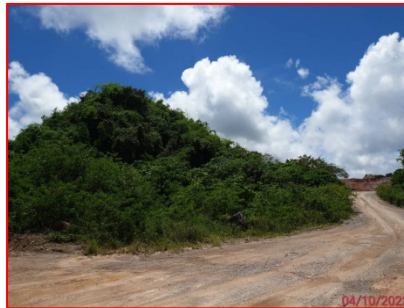
(2) พื้นที่เว้นการทำเหมือง

<b>มาตรการป้องกันและแก้ไขผลกระทบสิ่งแวดล้อมในระยะดำเนินการทำเหมือง</b>		
<p>1. <b>ทรัพยากรสิ่งแวดล้อมทางกายภาพ</b></p> <p>1.1 <b>ลักษณะภูมิประเทศ</b></p> <p>1. ให้กำหนดตำแหน่งและขอบเขตพื้นที่ในการทำเหมือง แนวเส้นทางลำเลียงแร่ และพื้นที่ที่ไม่เกี่ยวข้องกับการทำเหมืองให้ชัดเจน เพื่อให้เป็นไปตามแผนผังโครงการทำเหมืองของโครงการ โดยทำการปรับสภาพพื้นที่เดิมให้น้อยที่สุดเท่าที่จำเป็นเท่านั้น</p> <p>2. ให้เว้นพื้นที่ไม่ทำเหมืองในระยะ 50 เมตร จากทางหลวงชนบทหมายเลข 4022 และเว้นแนวเขตพื้นที่ไม่มีการทำเหมืองบริเวณยอดเขา ด้านทิศตะวันออก ระหว่างแนวหลักหมายเขตเหมืองแรมุ่มที่ 2-4 และบริเวณทางด้านทิศใต้ ระหว่างแนวหลักหมายเขตเหมืองแรมุ่มที่ 10-12 เพื่อป้องกันและลดผลกระทบด้านสิ่งแวดล้อม</p>	<p>- ทางโครงการได้ปฏิบัติตามแผนผังโครงการ ที่กำหนดไว้</p> <p>- ทางโครงการปฏิบัติตามมาตรการที่กำหนด “รูปที่ 2-1 (2)”</p>	-

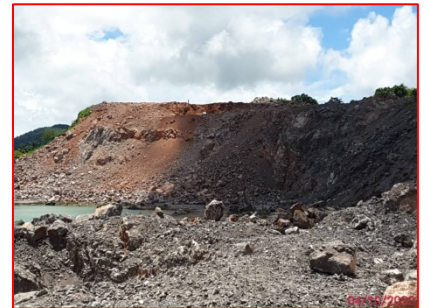
(3) สภาพหน้าเหมืองปัจจุบัน

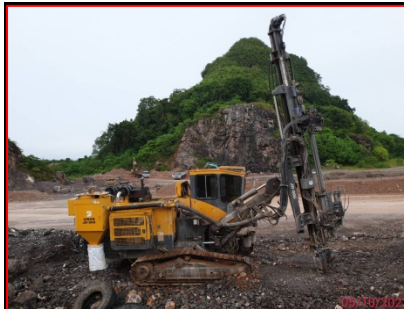
(5) รถขุดเจาะระเบิด และถูงพักฝุ่น

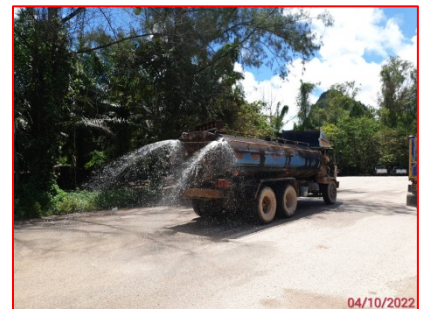
(6) การฉีดพรมน้ำเส้นทางขนส่งแร่

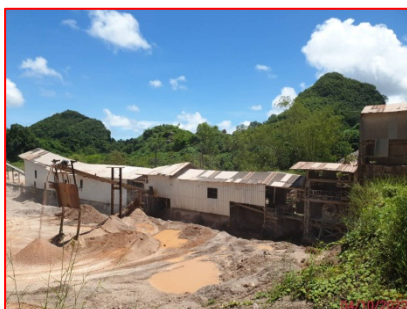
(7) การปิดคลุมปากไม่และอาคารโรงไม่หิน

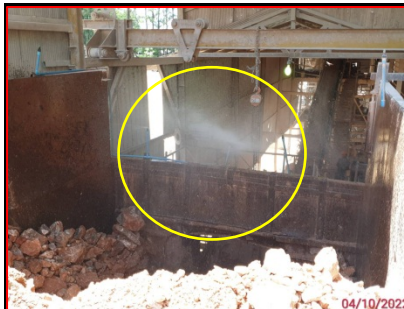
(8) การฉีดพรมน้ำบริเวณปากไม่หิน

3. ให้ทำการฉีดสเปรย์น้ำบริเวณโรงโม่หินอย่างสม่ำเสมอ เพื่อป้องกันการฟุ้งกระจายของฝุ่นละออง	- ทางโครงการปฏิบัติตามมาตรการที่กำหนด “รูปที่ 2-1 (8)”	-
4. ให้ทำความสะอาดเครื่องจักร เพื่อป้องกันการสะสมตัวของฝุ่น และตรวจตราซ่อมแซมส่วนที่ชำรุดสึกหรอของโรงโม่ รวมทั้งอุปกรณ์ต่างๆ อย่างสม่ำเสมอ	- ทางโครงการปฏิบัติตามมาตรการที่กำหนด	-

5. ให้ดูแลระบบปิดคลุมสายพานลำเลียง และระบบฉีดสเปรย์น้ำในบริเวณจุดต่างๆ ที่ก่อให้เกิดฝุ่นละออง ให้อยู่ในสภาพที่ใช้งานได้ อย่างมีประสิทธิภาพอยู่เสมอ	- ทางโครงการปฏิบัติตามมาตรการที่กำหนด “รูปที่ 2-1 (8)”	-

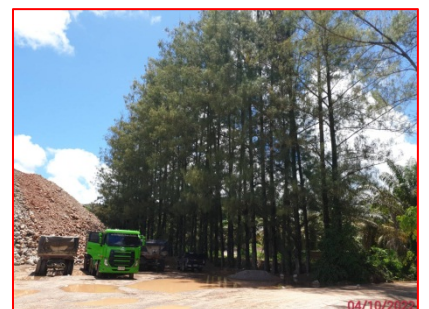
(9) แนวไม้ยืนต้นรอบพื้นที่โรงไม่หิน

7. ให้ดูแลไม้ยืนต้นโตเร็วที่ปลูกไว้บริเวณโรงโม่หิน (จำนวน 2 แถว สลับฟันปลา มีระยะห่างระหว่างต้นและแถวประมาณ 2x2 เมตร) ให้เจริญเติบโตดีอยู่เสมอ เพื่อเป็นการปิดกั้นทิศทางลม เสี่ยง และเป็นตัวกรองฝุ่นละออง ออกสู่ภายนอก อีกทั้งยังช่วยลดผลกระทบทางด้านทัศนียภาพ	- ทางโครงการปฏิบัติตามมาตรการที่กำหนด “รูปที่ 2-1 (9)”	-

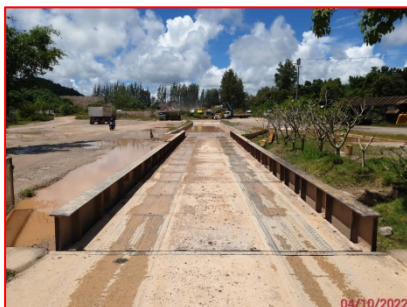
(10) ระบบให้น้ำล้างล้อรถบรรทุกอัตโนมัติ

8. ให้ดูแลระบบบ่อล้างล้อ และระบบสเปรย์น้ำบริเวณพื้นที่โรงโม่หินให้อยู่ในสภาพที่	- ทางโครงการปฏิบัติตามมาตรการที่กำหนด “รูปที่ 2-1 (10)”	-

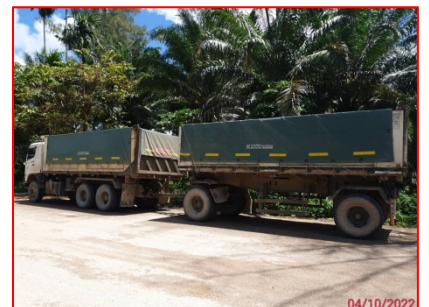
(12) การปิดคลุมผ้าใบรถบรรทุกหิน

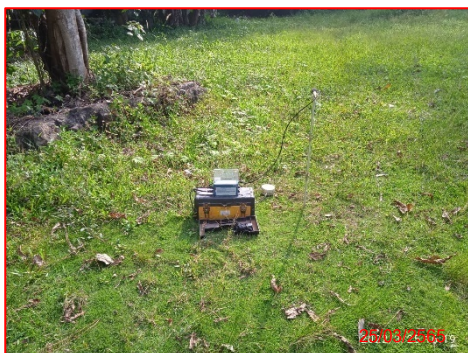
การตรวจวัดแรงสั่นสะเทือนจากการใช้วัตุระเบิด
