### บทนำ

#### 1.1 ความเป็นมาของโครงการ

รายงานผลการปฏิบัติตามเงื่อนไขของมาตรการป้องกัน และแก้ไขผลกระทบสิ่งแวดล้อม และมาตรการติดตามตรวจสอบคุณภาพสิ่งแวดล้อม โรงแรมเคปพันวา จังหวัดภูเก็ต ประจำปีเดือน กรกฎาคม – ธันวาคม พ.ศ. 2565 โรงแรม เคปพันวา ได้ดำเนินนโยบายในการรักษาคุณภาพสิ่งแวดล้อมควบคู่กับการดำเนินกิจการของโรงแรมฯ เพื่อตอบสนองพระราชบัญญัติส่งเสริม และรักษาคุณภาพสิ่งแวดล้อมแห่งชาติ พ.ศ. 2535 โดยดำเนินการติดตามตรวจสอบคุณภาพสิ่งแวดล้อมตามแนวทางในหนังสือที่ วพ. 0504/7734 (หน้าที่ ง-1 ภาคผนวก ง) โดยทางโรงแรมเคปพันวาได้ทำการติดตามตรวจสอบ และจัดทำรายงานผลการปฏิบัติตามเงื่อนไขของมาตรการป้องกัน และแก้ไขผลกระทบสิ่งแวดล้อม และมาตรการติดตามตรวจสอบคุณภาพสิ่งแวดล้อมเพื่อนำเสนอสำนักงานฯ พิจารณาเป็นประจำทุก 6 เดือน

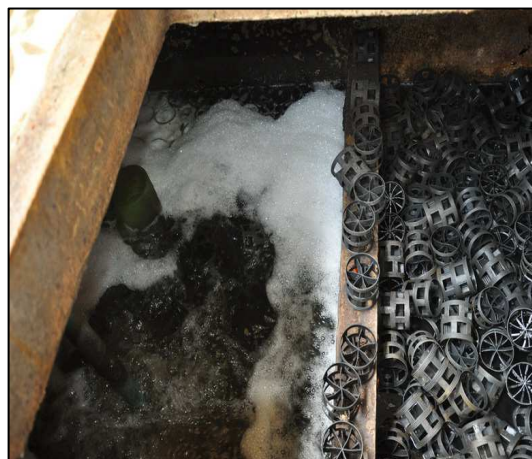
ภาพที่ 1-5 ระบบบำบัดน้ำเสียของโรงแรมเคปพันวา

ระบบบำบัดน้ำเสียของโรงแรมฯ ในปัจจุบันแยกออกได้เป็น 3 ส่วนใหญ่ๆ (ภาพที่ 1-5 ) คือ

1.ระบบบ่อเกรอะและบ่อกรองไร้อากาศ (SAF)

2.ระบบบำบัดน้ำเสียแบบตะกอนเร่ง (อาคาร C)

3.ระบบบำบัดน้ำเสียแบบตะกอนเร่ง (อาคาร E)

4.ระบบบำบัดน้ำเสียแบบเติมอากาศแบบมีตัวกลาง  
(บริเวณเรือนเพาะชำ)

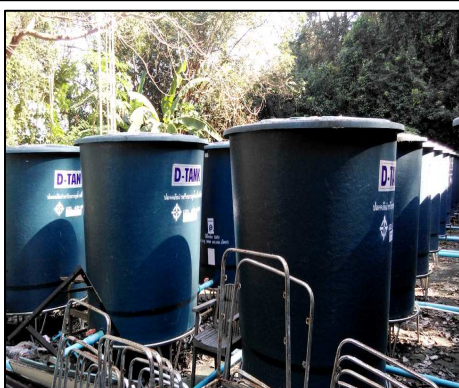
ภาพที่ 1-16 ถังเก็บน้ำ

แหล่งน้ำสำหรับใช้ภายในโรงแรมฯ ได้มาจากการประปาส่วนภูมิภาคจังหวัดภูเก็ต โดยน้ำประปาจากท่อ Main จะสูบมาเก็บที่ถังเก็บน้ำ (ภาพที่ 1-16) บริเวณเชิงเขาขนาดความจุ 140 ลูกบาศก์เมตร จากนั้นจะสูบขึ้นไปเก็บไว้ใน ถังบนภูเขาที่อยู่ในพื้นที่โรงแรมฯ ขนาด 70 ลูกบาศก์เมตร และจ่ายน้ำในถังนี้เพื่อนำไปใช้ภายในโรงแรมฯ โดยใช้แรงโน้มถ่วงของโลก ทั้งนี้ น้ำใช้ภายในโรงแรมฯ สามารถแบ่งออกได้ดังนี้

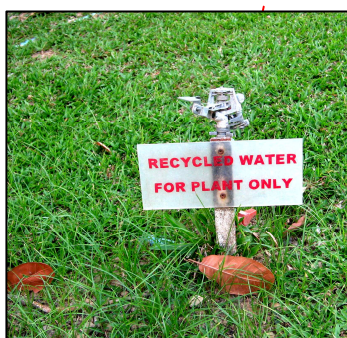
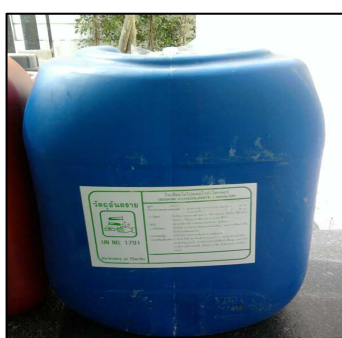
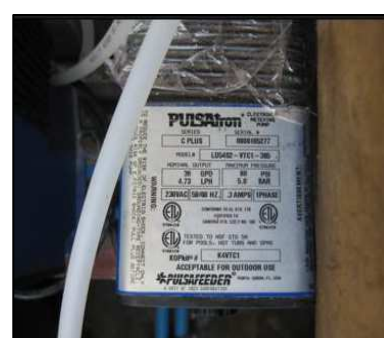
ภาพที่ 1-17 การใช้ประโยชน์น้ำทิ้งที่ผ่านระบบบำบัดแล้ว

การเติมคลอรีน เหลว 10 % ในน้ำทิ้งหลังบำบัด ก่อนนำมารดต้นไม้ต้นไม้

เครื่องเติมคลอรีนอัตโนมัติ

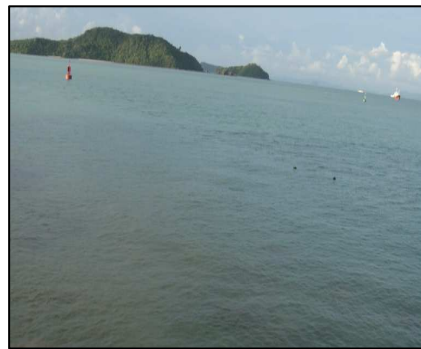
การติดตามตรวจสอบคุณภาพน้ำทะเล โดยการเก็บตัวอย่างน้ำทะเลบริเวณด้านเหนือโรงแรม ห่างจากฝั่ง ประมาณ 20 เมตร (ภาพที่ 3-1) และดำเนินการตรวจสอบทุกเดือน โดยผลที่ได้ตั้งที่ได้แสดงรายละเอียดในตารางที่ 3-3

ภาพที่ 3-1 จุดเก็บตัวอย่างน้ำทะเล ทิศเหนือของโรงแรม ห่างจากฝั่ง 20 เมตร

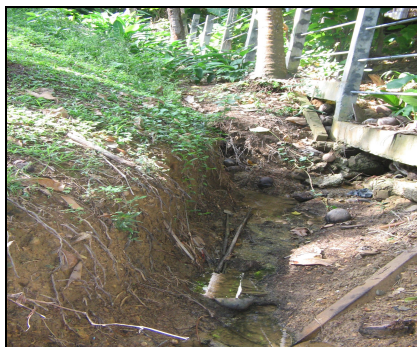
ภาพที่ 3-2 จุดลำรางสาธารณะ

การติดตามตรวจสอบคุณภาพน้ำในลำรางสาธารณะโดยตามแผนมีกำหนดเก็บตัวอย่างน้ำลำรางสาธารณะ ในเดือนเมษายน แต่พบว่า มีน้ำค้างอยู่ในลำรางสาธารณะไม่มากพอที่จะนำไปวิเคราะห์ได้ (ภาพที่ 3-2)

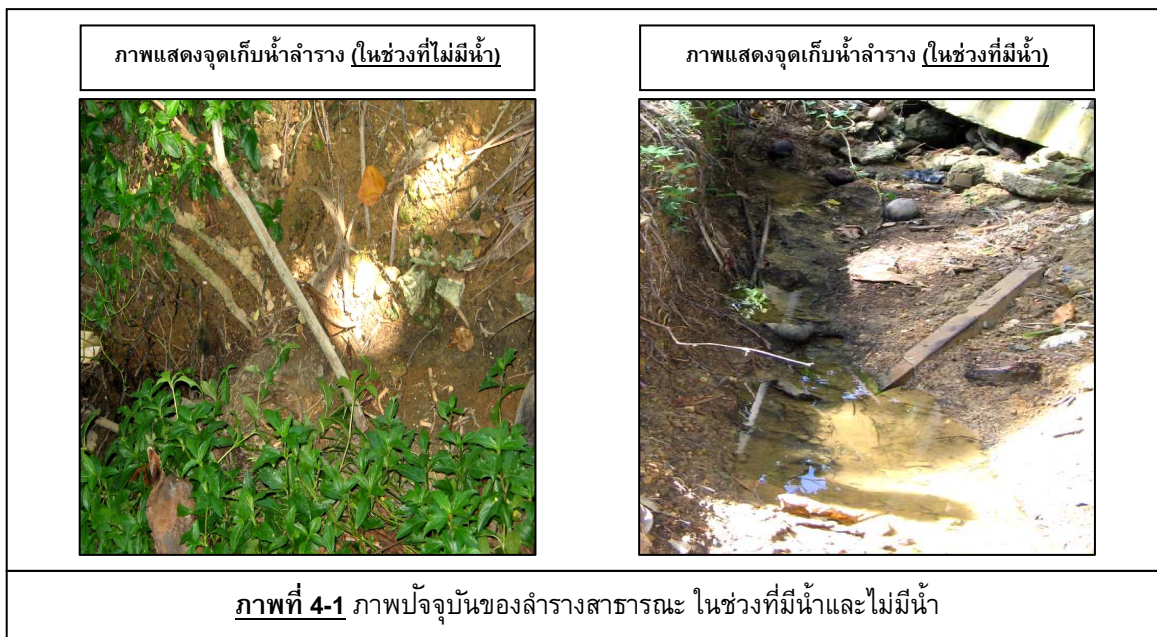
การติดตามตรวจสอบแหล่งน้ำในลำรางสาธารณะ ทางโรงแรมฯ ได้ทำหนังสือชี้แจงการเปลี่ยนแปลงรายละเอียดของการปฏิบัติตามมาตรการฯ ให้ทางสำนักงานโยบายและแผนทรัพยากรธรรมชาติและสิ่งแวดล้อมรับทราบแล้ว โดยชี้แจงว่าทางโรงแรมฯ สามารถเก็บตัวอย่างน้ำลำรางสาธารณะในช่วงเวลาที่มีน้ำค้างในลำรางเท่านั้น ซึ่งในเดือนเมษายน 2565 ทางโรงแรมฯ ไม่สามารถเก็บตัวอย่างในลำรางสาธารณะได้ เพราะมีน้ำค้างในลำรางสาธารณะน้อยมาก (เปรียบเทียบได้ดังรูป)
