## ผลการปฏิบัติตามมาตรการติดตามตรวจสอบคุณภาพสิ่งแวดล้อม

รายงานผลการปฏิบัติตามมาตรการป้องกันและแก้ไขผลกระทบสิ่งแวดล้อมและมาตรการติดตามตรวจสอบผลกระทบสิ่งแวดล้อม  
โครงการเหมืองแร่หินอุตสาหกรรมชนิดหินปูน เพื่ออุตสาหกรรมก่อสร้าง ค่าขอประทานบัตรที่ 2/2558 ของห้างหุ้นส่วนจำกัด พีรพลศิลา  
ร่วมแผนผังโครงการทำเหมืองเดียวกันกับคำขอประทานบัตรที่ 3/2558 ของห้างหุ้นส่วนจำกัด ธนบดีศิลา ระหว่างเดือนกรกฎาคม-ธันวาคม 2565

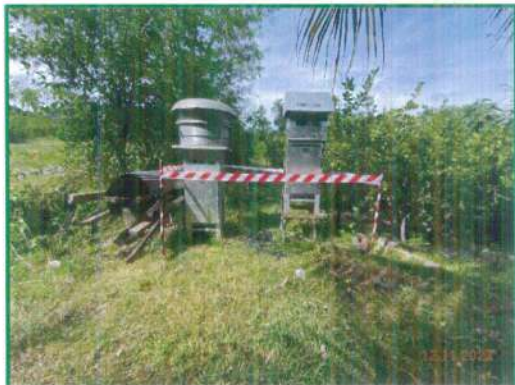
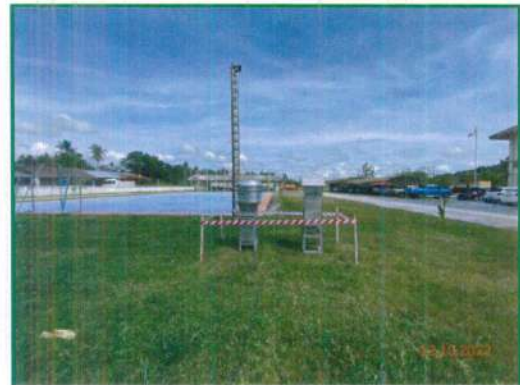
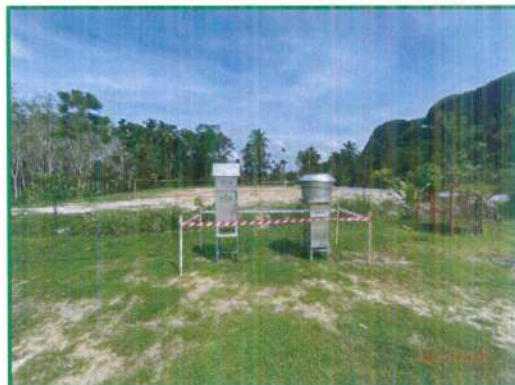
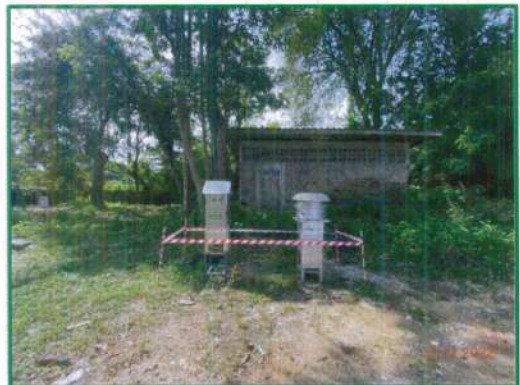
ภาพที่ 3-1 แสดงการตรวจวัดคุณภาพอากาศ

บ้านลิตร

บ้านบาตัน

บ้านกูเบ

โรงไม้หิน หจก.พีรพล

ดำเนินการตรวจวัดคุณภาพอากาศ จำนวน 4 สถานี ได้แก่ บ้านลิตล บ้านบาตัน บ้านกูปะ และโรงโม่หิน หจก. พีรพลศิลา (รูปที่ 3-1 และภาพที่ 3-1) วิธีการตรวจวัดคุณภาพอากาศได้ดำเนินการตามวิธีมาตรฐานตามประกาศคณะกรรมการสิ่งแวดล้อมแห่งชาติ ฉบับที่ 24 (พ.ศ. 2547) เรื่อง กำหนดมาตรฐานคุณภาพอากาศในบรรยากาศโดยทั่วไปมีรายละเอียดดังตารางที่ 3-3

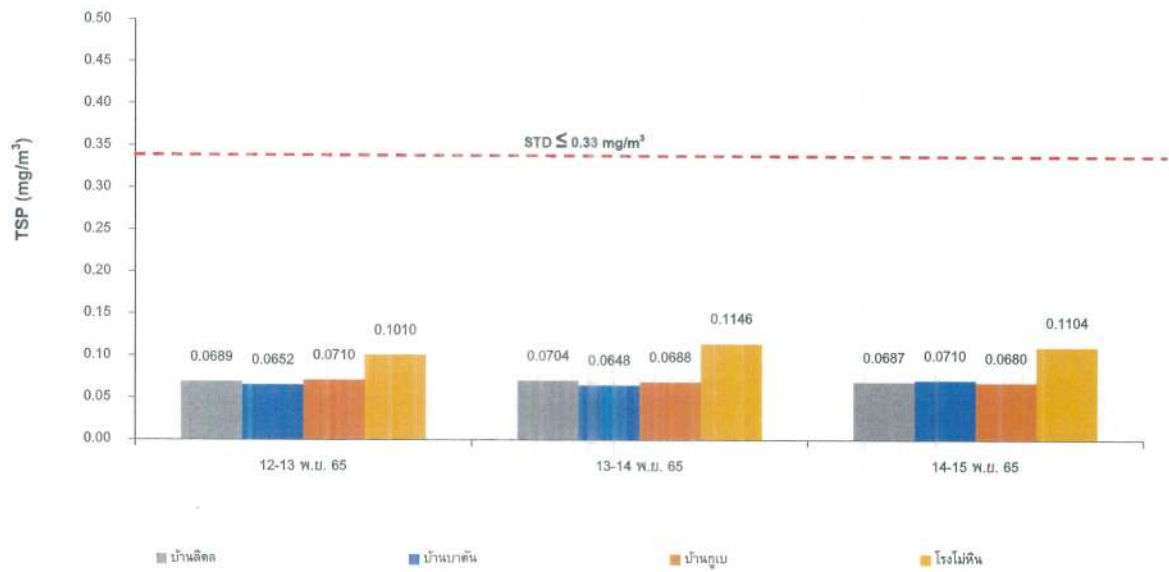
รูปที่ 3-2 กราฟแสดงผลการตรวจวัดคุณภาพอากาศ

**บ้านลิดล :** มีค่าปริมาณฝุ่นละอองรวมในบรรยากาศ (TSP) 3 วันต่อเนื่องเฉลี่ย 24 ชั่วโมง เท่ากับ 0.0689, 0.0704 และ 0.0687 มิลลิกรัมต่อลูกบาศก์เมตร ตามลำดับ มีค่าปริมาณฝุ่นละอองขนาดเล็กกว่า 10 ไมครอนในบรรยากาศ (PM<sub>10</sub>) เท่ากับ 0.0226, 0.0290 และ 0.0274 มิลลิกรัมต่อลูกบาศก์เมตร ตามลำดับ ซึ่งมีค่าเป็นไปตามเกณฑ์มาตรฐานตามประกาศคณะกรรมการสิ่งแวดล้อมแห่งชาติ ฉบับที่ 24 (พ.ศ. 2547) เรื่อง กำหนดมาตรฐานคุณภาพอากาศในบรรยากาศโดยทั่วไป

**บ้านบาตัน :** มีค่าปริมาณฝุ่นละอองรวมในบรรยากาศ (TSP) 3 วันต่อเนื่องเฉลี่ย 24 ชั่วโมง เท่ากับ 0.0652, 0.0648 และ 0.0710 มิลลิกรัมต่อลูกบาศก์เมตร ตามลำดับ มีค่าปริมาณฝุ่นละอองขนาดเล็กกว่า 10 ไมครอนในบรรยากาศ (PM<sub>10</sub>) เท่ากับ 0.0238, 0.0246 และ 0.0285 มิลลิกรัมต่อลูกบาศก์เมตร ตามลำดับ ซึ่งมีค่าเป็นไปตามเกณฑ์มาตรฐานตามประกาศคณะกรรมการสิ่งแวดล้อมแห่งชาติ ฉบับที่ 24 (พ.ศ. 2547) เรื่อง กำหนดมาตรฐานคุณภาพอากาศในบรรยากาศโดยทั่วไป

**บ้านกุเบ :** มีค่าปริมาณฝุ่นละอองรวมในบรรยากาศ (TSP) 3 วันต่อเนื่องเฉลี่ย 24 ชั่วโมง เท่ากับ 0.0710, 0.0688 และ 0.0680 มิลลิกรัมต่อลูกบาศก์เมตร ตามลำดับ มีค่าปริมาณฝุ่นละอองขนาดเล็กกว่า 10 ไมครอนในบรรยากาศ (PM<sub>10</sub>) เท่ากับ 0.0240, 0.0236 และ 0.0282 มิลลิกรัมต่อลูกบาศก์เมตร ตามลำดับ ซึ่งมีค่าเป็นไปตามเกณฑ์มาตรฐานตามประกาศคณะกรรมการสิ่งแวดล้อมแห่งชาติ ฉบับที่ 24 (พ.ศ. 2547) เรื่อง กำหนดมาตรฐานคุณภาพอากาศในบรรยากาศโดยทั่วไป

**โรงโม่หินหจก. พีรพลศิลา :** มีค่าปริมาณฝุ่นละอองรวมในบรรยากาศ (TSP) 3 วันต่อเนื่องเฉลี่ย 24 ชั่วโมง เท่ากับ 0.1010, 0.1146 และ 0.1104 มิลลิกรัมต่อลูกบาศก์เมตร ตามลำดับ มีค่าปริมาณฝุ่นละอองขนาดเล็กกว่า 10 ไมครอนในบรรยากาศ (PM<sub>10</sub>) เท่ากับ 0.0320, 0.0346 และ 0.0388 มิลลิกรัมต่อลูกบาศก์เมตร ตามลำดับ ซึ่งมีค่าเป็นไปตามเกณฑ์มาตรฐานตามประกาศคณะกรรมการสิ่งแวดล้อมแห่งชาติ ฉบับที่ 24 (พ.ศ. 2547) เรื่อง กำหนดมาตรฐานคุณภาพอากาศในบรรยากาศโดยทั่วไป

### ฝุ่นละอองรวมหรือฝุ่นละอองขนาดไม่เกิน 100 ไมครอน (TSP)

### ฝุ่นละอองขนาดไม่เกิน 10 ไมครอน (PM<sub>10</sub>)

ผลการตรวจวัดคุณภาพอากาศของโครงการเหมืองแร่หินอุตสาหกรรมชนิดหินปูน เพื่ออุตสาหกรรมก่อสร้าง คำขอประทานบัตรที่ 2/2558 ของห้างหุ้นส่วนจำกัด พีรพลศิลา ร่วมแผนผังโครงการทำเหมืองเดียวกันกับคำขอประทานบัตรที่ 3/2558 ของห้างหุ้นส่วนจำกัด ธนบดีศิลา ระหว่างเดือนมกราคม-มิถุนายน 2565 (ครั้งที่ 1/2564) ซึ่งทำการตรวจวัดระหว่างวันที่ 12-15 พฤศจิกายน 2565 จำนวน 4 สถานี ได้แก่ บ้านลิดล, บ้านบาตัน, บ้านกุเบ และโรงโม่หินหจก. พีรพลศิลา โดยมีรายละเอียดผลการตรวจวัดดังนี้ (ตารางที่ 3-4 และรูปที่ 3-2 รายละเอียดผลการตรวจวัดแสดงดังภาคผนวก 3)

ผลการตรวจวัดคุณภาพอากาศของโครงการเหมืองแร่หินอุตสาหกรรมชนิดหินปูน เพื่ออุตสาหกรรมก่อสร้าง คำขอประทานบัตรที่ 2/2558 ของห้างหุ้นส่วนจำกัด พีรพลศิลา ร่วมแผนผังโครงการทำเหมืองเดียวกันกับคำขอประทานบัตรที่ 3/2558 ของห้างหุ้นส่วนจำกัด ธนบดีศิลา ซึ่งทำการตรวจวัดระหว่างวันที่ 12-15 พฤศจิกายน 2565 จำนวน 4 สถานี ได้แก่ บ้านลิดล, บ้านบาตัน, บ้านกุเบ และโรงโม่หิน หจก. พีรพลศิลา พบว่าทุกจุดตรวจวัดมีค่าอยู่ในเกณฑ์มาตรฐานที่หนด ตามเกณฑ์มาตรฐานตามประกาศคณะกรรมการสิ่งแวดล้อมแห่งชาติ ฉบับที่ 24 (พ.ศ. 2547) เรื่อง กำหนดมาตรฐานคุณภาพอากาศในบรรยากาศโดยทั่วไป

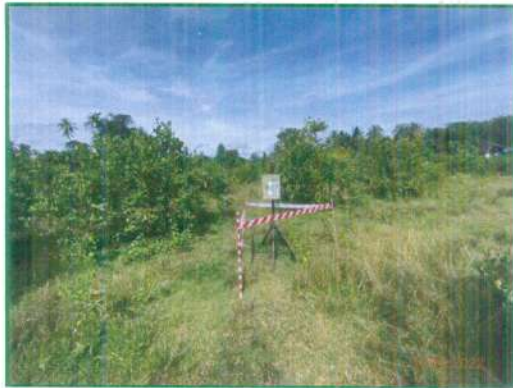
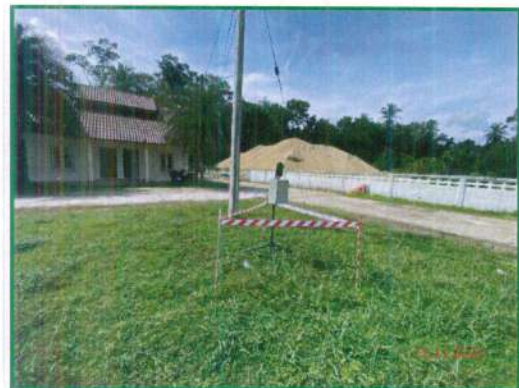
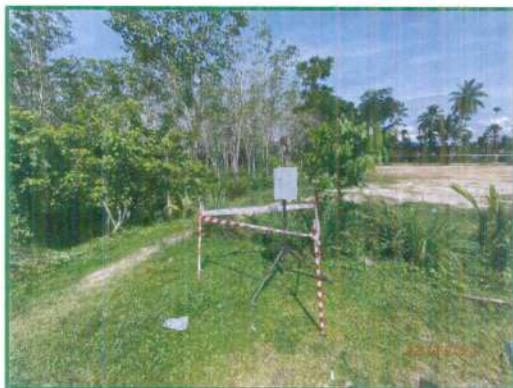
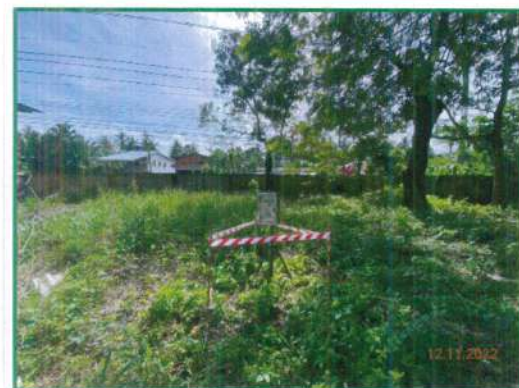
### ภาพที่ 3-2 ผลการตรวจวัดระดับเสียง

บ้านลิดล

บ้านบาตัน

บ้านกูเบ

โรงม่หิน หจก. พีรพลศิลา

ดำเนินการตรวจวัดระดับเสียง จำนวน 4 สถานี ซึ่งเป็นสถานีเดียวกันกับสถานีตรวจวัดคุณภาพอากาศ ได้แก่ บ้านลิดล บ้านบาตัน บ้านกูปะ และโรงโม่หิน หจก. พีรพลศิลา (รูปที่ 3-1 และภาพที่ 3-2) วิธีการตรวจวัดระดับเสียงได้ดำเนินการตามประกาศกระทรวงทรัพยากรธรรมชาติและสิ่งแวดล้อม เรื่อง กำหนดมาตรฐานควบคุมระดับเสียงและความสั่นสะเทือนจากการทำเหมืองหิน (พ.ศ. 2548) มีรายละเอียด ดังตารางที่ 3-6 ดังนี้

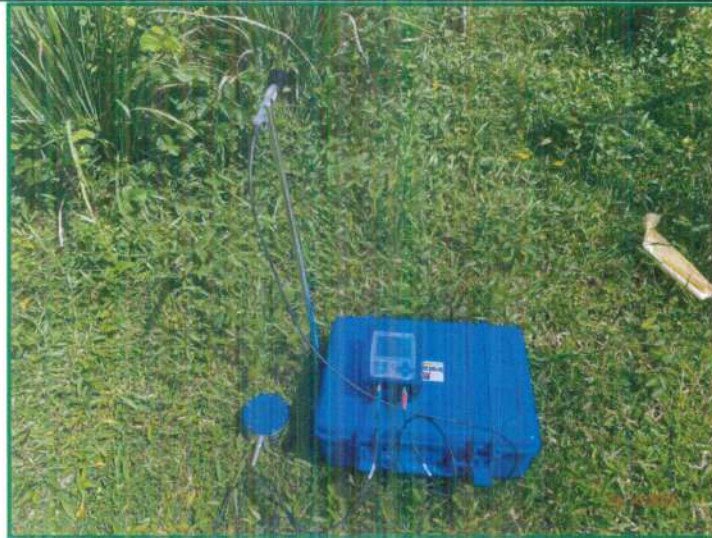
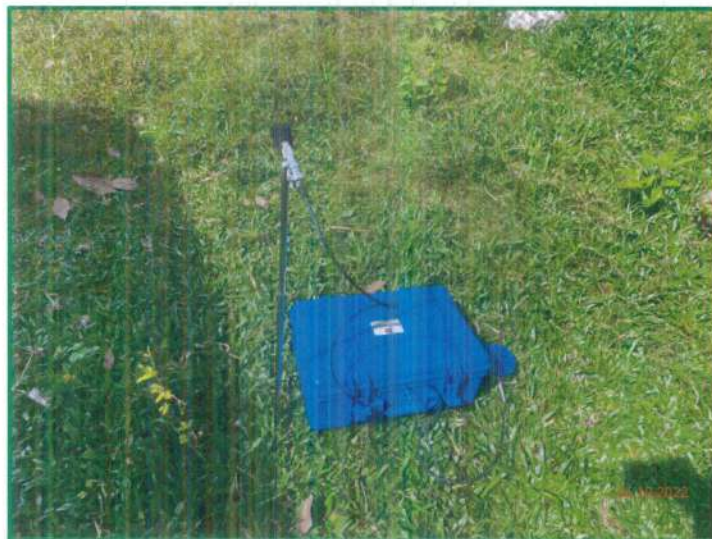
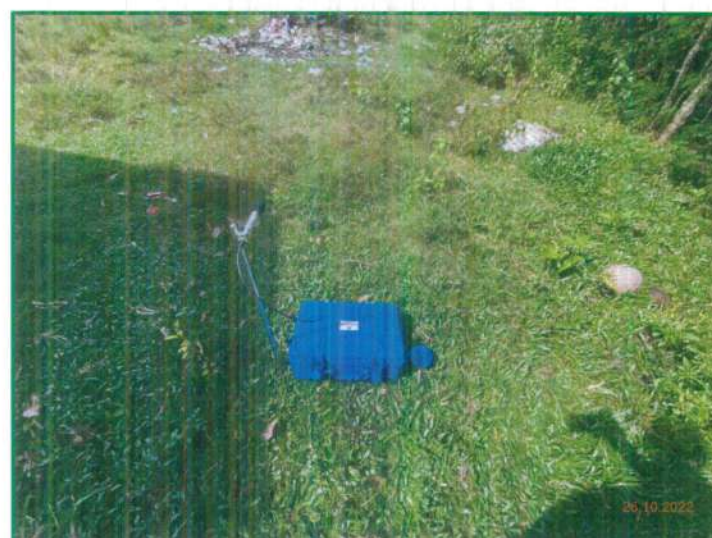
ภาพที่ 3-3 การตรวจวัดแรงสั่นสะเทือน

บ้านหลังที่ไกลที่สุดทางทิศตะวันออก

แหล่งโบราณสถานภาพเขียนสีเขาชะลาทางด้านทิศใต้

แหล่งโบราณสถานภาพเขียนสีเขาชะลาทางด้านทิศตะวันตกเฉียงใต้

ดำเนินการตรวจวัดแรงสั่นสะเทือน จำนวน 3 สถานี ได้แก่ บ้านหลังที่ใกล้ที่สุดทางทิศตะวันออก, แหล่งโบราณสถานภาพเขียนสีเขาเยลาทางด้านทิศใต้ และแหล่งโบราณสถานภาพเขียนสีเขาเยลาทางด้านทิศตะวันตกเฉียงใต้ (รูปที่ 3-1 และภาพที่ 3-3) รายละเอียดการตรวจวัดแรงสั่นสะเทือนได้ดำเนินการตามประกาศกระทรวงทรัพยากรธรรมชาติและสิ่งแวดล้อม เรื่อง กำหนดมาตรฐานควบคุมระดับเสียงและความสั่นสะเทือนจากการทำเหมืองหิน (พ.ศ. 2548) มีรายละเอียด ดังตารางที่ 3-9 ดังนี้

จากผลการตรวจวัดแรงสั่นสะเทือนของโครงการเหมืองแร่หินอุตสาหกรรมชนิดหินปูน  
เพื่ออุตสาหกรรมก่อสร้าง คำขอประทานบัตรที่ 2/2558 ของห้างหุ้นส่วนจำกัด พีรพลศิลา ร่วมแผนผังโครงการทำ  
เหมืองเดียวกันกับคำขอประทานบัตรที่ 3/2558 ของห้างหุ้นส่วนจำกัด ธนบดีศิลา ระหว่างเดือน  
กรกฎาคม-ธันวาคม 2565 (ครั้งที่ 2/2565) ซึ่งทำการตรวจวัดแรงสั่นสะเทือนในวันที่ 26 ตุลาคม 2565 จำนวน 3  
สถานี ได้แก่ บ้านหลังที่ใกล้ที่สุดทางทิศตะวันออก แหล่งโบราณสถานภาพเขียนสีเขาเยลาทางด้านทิศใต้  
และแหล่งโบราณสถานภาพเขียนสีเขาเยลาทางด้านทิศตะวันตกเฉียงใต้ พบว่า ความเร็วอนุภาคสูงสุดที่ตรวจวัดได้  
บริเวณบ้านหลังที่ใกล้ที่สุดทางทิศตะวันออก ไม่มีค่าใดเกินเกณฑ์มาตรฐานความสั่นสะเทือนจากการทำเหมืองหิน  
พ.ศ. 2548 (ตารางที่ 3-12) ส่วนแรงอัดอากาศขณะระเบิดที่ตรวจวัดได้จากบริเวณบ้านหลังที่ใกล้ที่สุดทางทิศ  
ตะวันออก พบว่า มีค่าเท่ากับ 104.0 เดซิเบล ซึ่งอยู่ในเกณฑ์มาตรฐานความปลอดภัยของ USBM RI8485 (1980)  
ที่กำหนดไว้ไม่เกิน 133 เดซิเบล

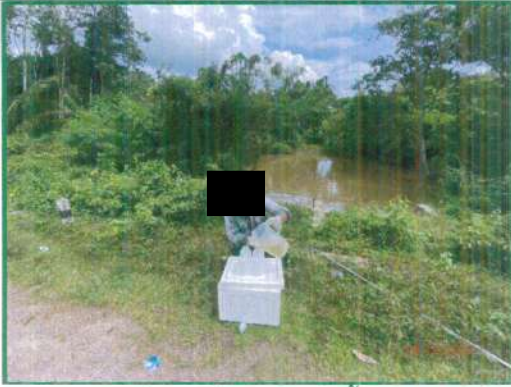
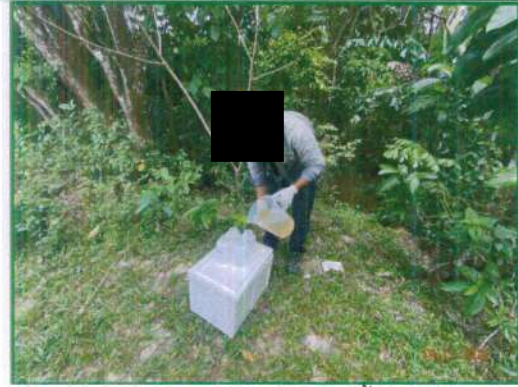
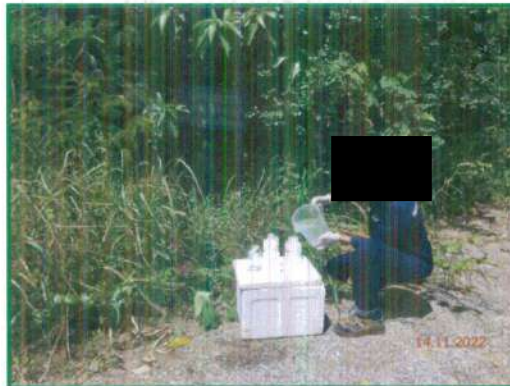
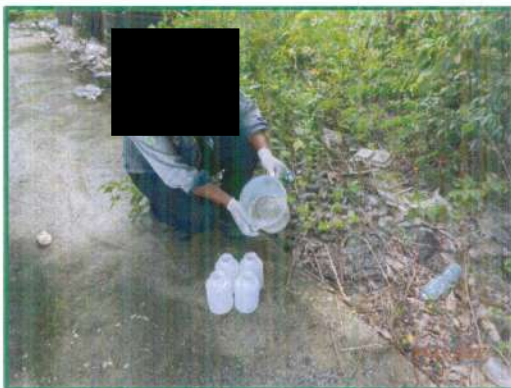
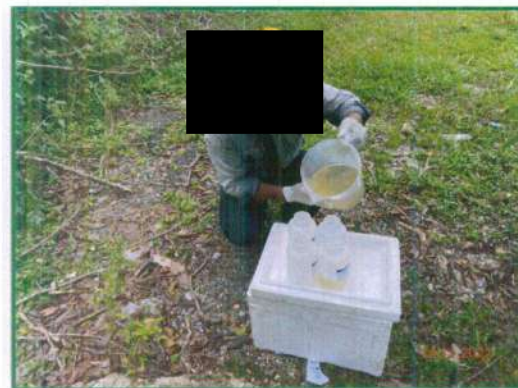
ห้วยลูโปะลาชะ (ต้นน้ำ)

ห้วยลูโปะลาชะ (ท้ายน้ำ)

บ่อดักตะกอนของโครงการ

บ้านลิดล

บ้านบาตัน

สำหรับการดำเนินการ ระหว่างเดือนกรกฎาคม-ธันวาคม 2565 ได้ดำเนินการเก็บตัวอย่างคุณภาพน้ำเมื่อวันที่ 14 พฤศจิกายน 2565 (ภาพที่ 3-4) โดยมีรายละเอียดผลการตรวจวิเคราะห์แสดงดังตารางที่ 3-14 ถึงตารางที่ 3-17 และรูปที่ 3-7 ถึง รูปที่ 3-10

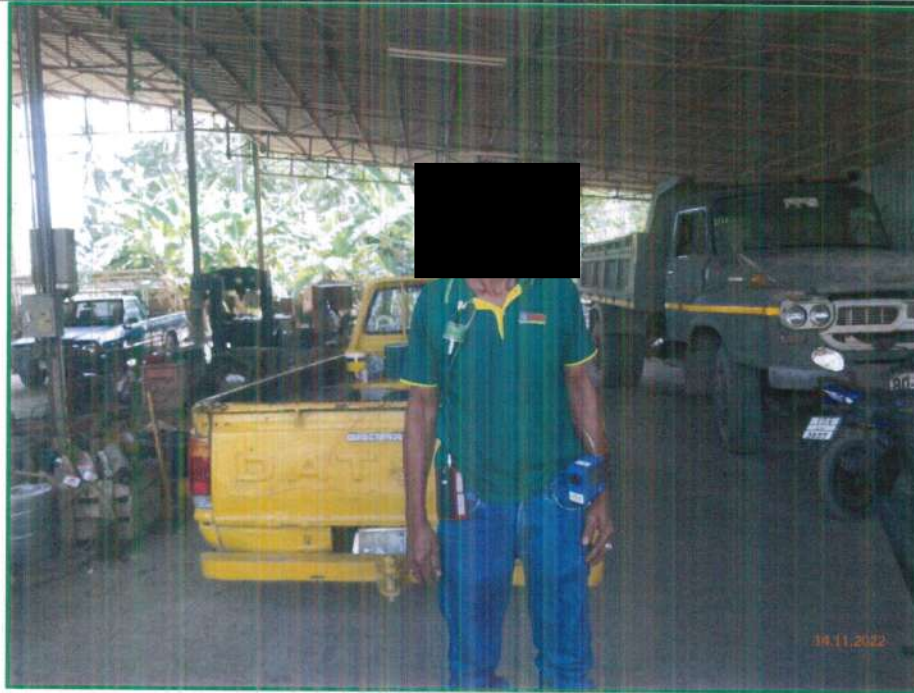
ลำดับ	พื้นที่	หน่วย	ผลการตรวจวิเคราะห์	มาตรฐาน <sup>1/</sup>
1	พนักงานโรงโม่หิน	เดซิเบล (เอ)	82.8	≤85

ภาพที่ 3-5 แสดงการตรวจวัดปริมาณฝุ่นละอองขนาดเล็ก (Respirable Dust) ปริมาณเสียงสะสม  
(Noise Dosimeter) ที่ตัวบุคคลของพนักงานในขณะปฏิบัติงาน

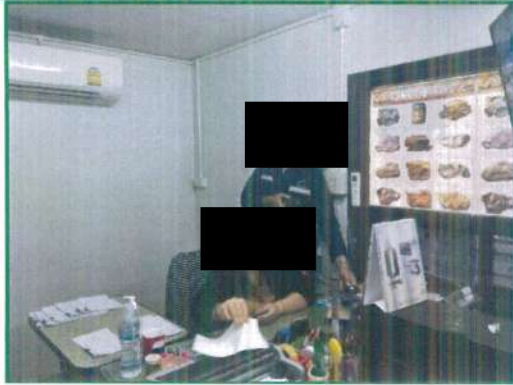
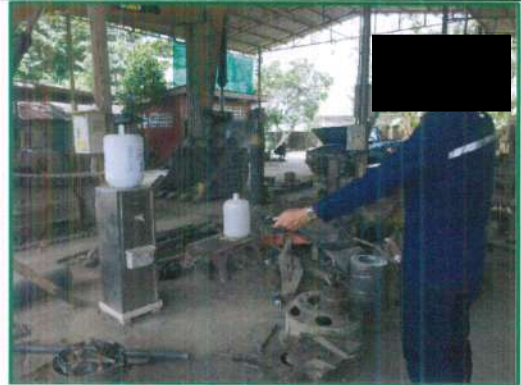
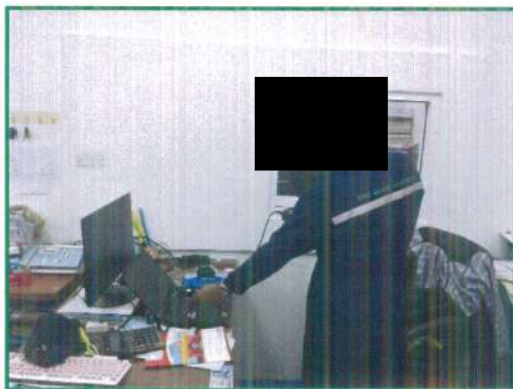
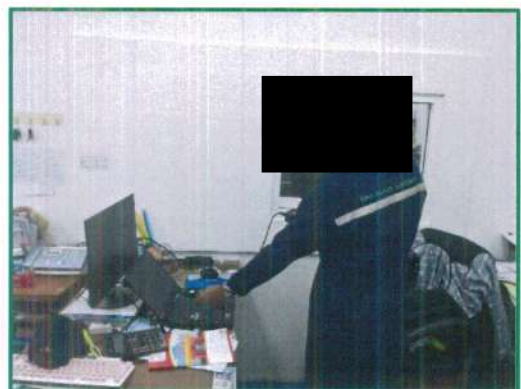
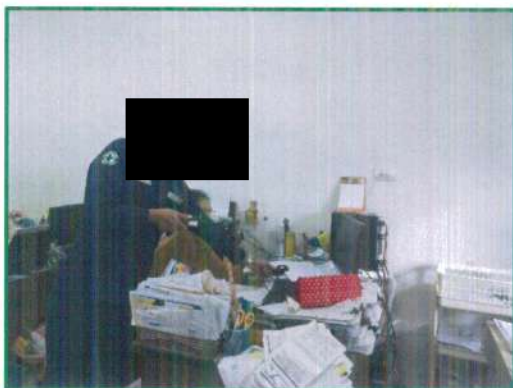
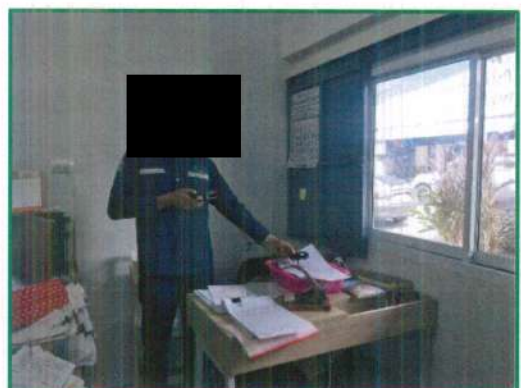
ภาพที่ 3-6 แสดงการตรวจวัดความเข้มของแสงสว่างในพื้นที่การทำงาน

คอมพิวเตอร์	475	-	-	400-500	ผ่าน
2		คอมพิวเตอร์	775	-	-	400-500	ผ่าน
3		คอมพิวเตอร์	402	-	-	400-500	ผ่าน
4		คอมพิวเตอร์	420	-	-	400-500	ผ่าน
5		คอมพิวเตอร์	474	-	-	400-500	ผ่าน
6		คอมพิวเตอร์	536	-	-	400-500	ผ่าน
โรงโม่หิน							
7	ตาช้าง	คอมพิวเตอร์	500	-	-	400-500	ผ่าน
8	จุดปฏิบัติงานช่าง	ปฏิบัติงาน	1,505	1,514	1,507	300-400	ผ่าน
