รายงานผลการปฏิบัติการตามมาตรการป้องกันและแก้ไขผลกระทบสิ่งแวดล้อม
และมาตรการติดตามตรวจสอบผลกระทบสิ่งแวดล้อม
ประจำปีเดือนพฤศจิกายน 2565

โครงการทำเหมืองแร่หินอุตสาหกรรมชนิดหินปูน
เพื่ออุตสาหกรรมก่อสร้าง และแร่โดโลไมต์

ประทานบัตรเลขที่ 33965/16443

บริษัท สีนกาญจน์รุ่งเรือง จำกัด

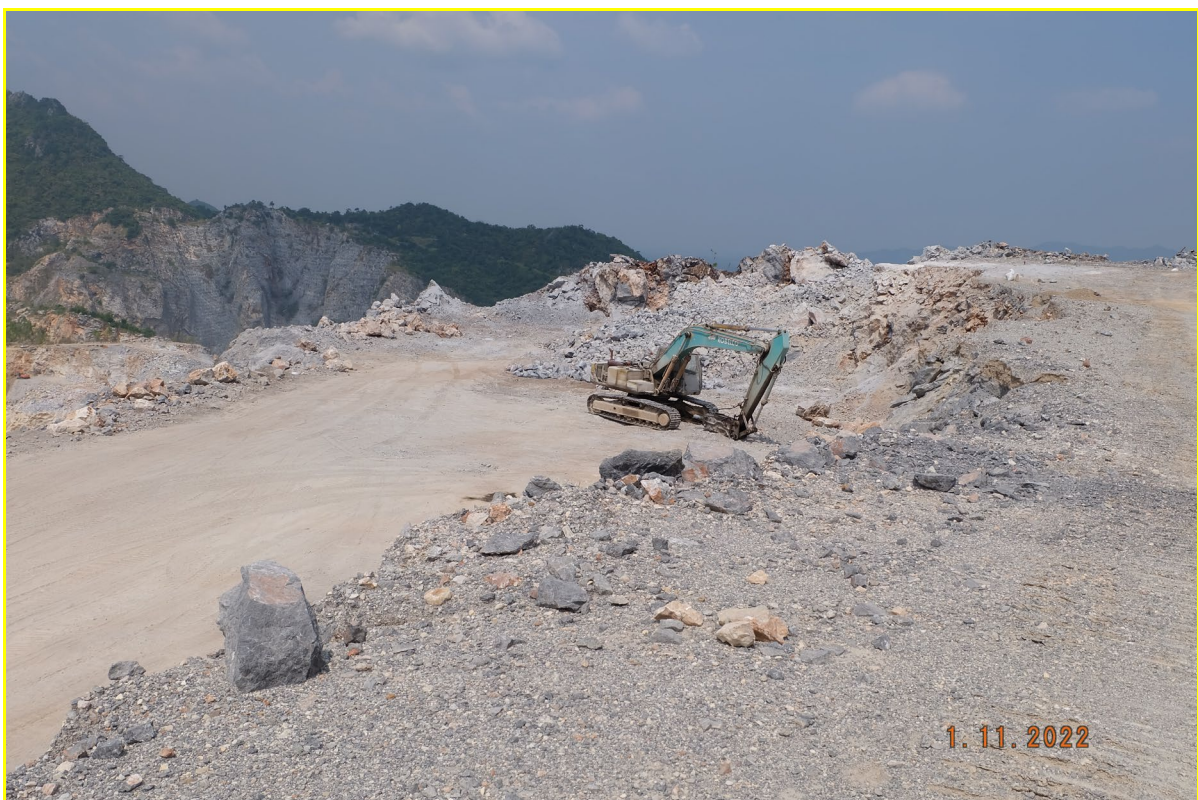
ภาพที่ 1-1 ลักษณะโดยทั่วไปภายในพื้นที่โครงการ

การใช้ประโยชน์ที่ดินในเขตพื้นที่โครงการ ส่วนใหญ่เป็นพื้นที่ทำเหมือง และพื้นที่ทำกิจกรรมเกี่ยวข้องกับการทำเหมือง ได้แก่ พื้นที่เก็บกองเปลือกดิน (ภาพที่ 1-1) สำหรับพื้นที่ที่ผ่านการทำเหมืองบริเวณทางด้านทิศเหนือมีการปลูกต้นไม้พันธุ์ เพื่อเป็นแนวบังทัศนียภาพที่มองมาจากทางด้านทิศเหนือที่เป็นเขตจังหวัดกาญจนบุรี สำหรับบริเวณพื้นที่ข้างเคียงติดเขตพื้นที่โครงการโดยรอบประกอบด้วย (ภาพที่ 1-2)

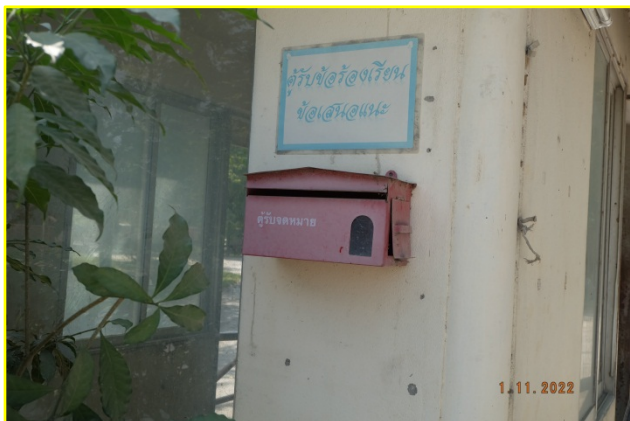
ภาพที่ 2-1 จุดรับเรื่องราวร้องเรียนด้านหน้าโครงการ

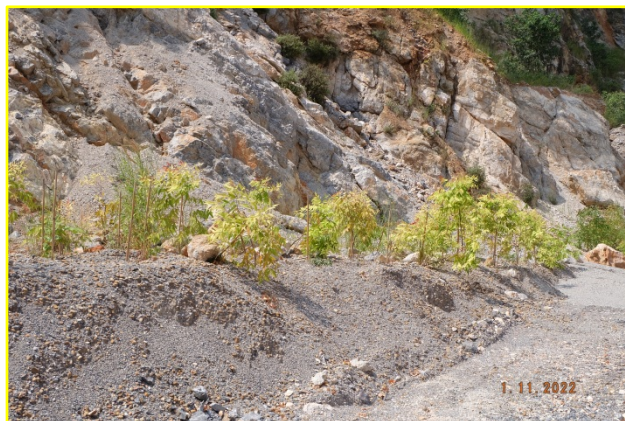
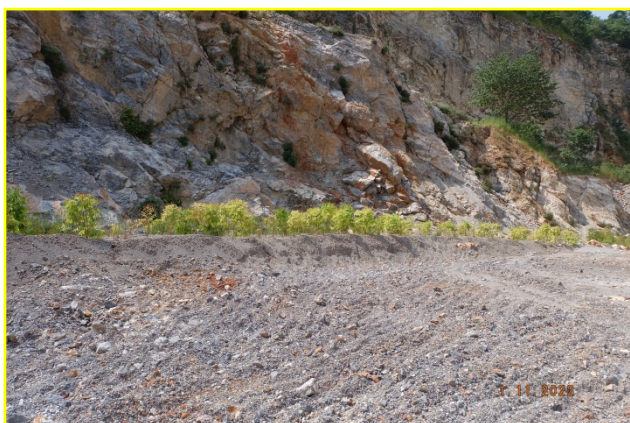
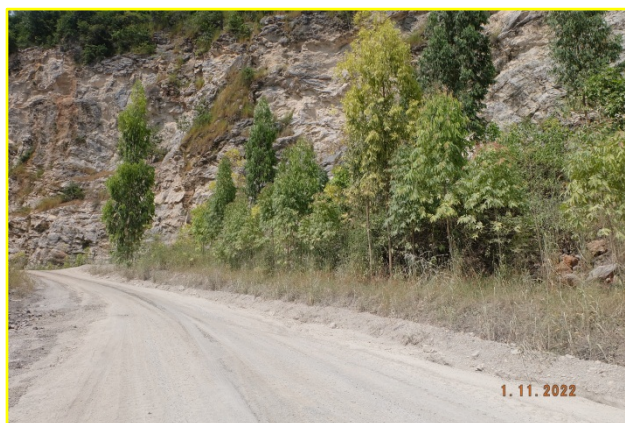
ภาพที่ 2-2 การปลูกต้นไม้เพื่อฟื้นฟูพื้นที่ที่ผ่านการทำเหมือง

ภาพที่ 2-2 (ต่อ) การปลูกต้นไม้เพื่อฟื้นฟูพื้นที่ที่ผ่านการทำเหมือง

7. ให้ดำเนินการฟื้นฟูสภาพพื้นที่ทำเหมืองบริเวณที่ผ่านการทำเหมืองแร่ ตามแผนฟื้นฟูพื้นที่จากการทำเหมืองแร่ของโครงการอย่างเคร่งครัด พร้อมทั้งรายงานผลการดำเนินงานให้สำนักงานนโยบายและแผนทรัพยากรธรรมชาติและสิ่งแวดล้อมและกรมอุตสาหกรรมพื้นฐานและการเหมืองแร่ทราบทุก 1 ปี นับจากวันที่ได้รับอนุญาตประทานบัตร	- พื้นที่ที่สิ้นสุดการทำเหมืองได้ดำเนินการฟื้นฟูโดยจะทำการปลูกต้นไม้โตเร็ว เช่น ยูคาลิปตัส กระถินณรงค์ นนทรี ประดู่ มะค่าโมง และมะค่าแต้ เป็นต้น รวมถึงจัดทำรายงานแผนฟื้นฟูเพื่อเสนอต่อสำนักงานนโยบายและแผนทรัพยากรธรรมชาติและสิ่งแวดล้อมและกรมอุตสาหกรรมพื้นฐานและการเหมืองแร่ทราบต่อไป ดังภาพที่ 2-2 และ เอกสารแนบ 3	-

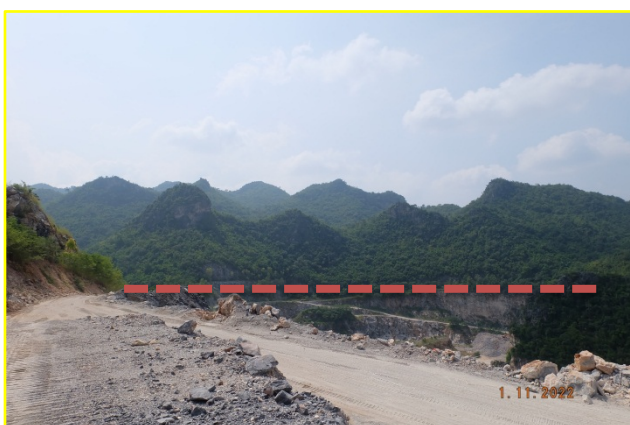
ภาพที่ 2-3 ขอบเขตพื้นที่แนวกันชน (Buffer Zone)

2. ให้กันเขตพื้นที่เว้นไม่ทำเหมืองในระยะ 10 เมตร รอบแนวคำขอประทานบัตรและประทานบัตร เพื่อเป็นแนวกันเขตพื้นที่โครงการและเว้นพื้นที่ไม่ทำเหมืองทางทิศเหนือของโครงการไว้เป็นแนวกันชน (Buffer Zone) เพื่อป้องกันผลกระทบด้านทัศนียภาพที่ระดับ+90 เมตร จากระดับน้ำทะเลปานกลาง	- วิศวกรของโครงการได้กำหนดขอบเขตพื้นที่เว้นการทำเหมือง 10 เมตรโดยรอบโครงการเพื่อเป็นพื้นที่แนวกันชน (Buffer Zone) และโดยเฉพาะในพื้นที่เว้นการทำเหมืองด้านทิศเหนือ จะพยายามรักษาสภาพพื้นที่ป่าไม้และภูเขาไว้เพื่อป้องกันผลกระทบด้านทัศนียภาพ ดังภาพที่ 2-3	-

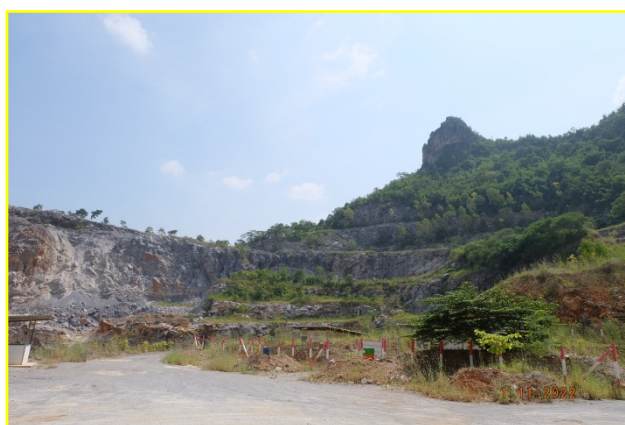
ภาพที่ 2-4 การทำเหมืองแบบขั้นบันได

3. กำหนดให้ออกแบบหน้าเหมืองในลักษณะเป็นขั้นบันได โดยจะมีความสูงขั้นบันไดไม่เกิน 10 เมตร และกว้างขั้นบันไดไม่น้อยกว่า 5.8 เมตร และควบคุมความลาดชันทั้งหมด (Overall Slope) ไม่เกิน 60 องศา พร้อมทั้งตรวจสอบสภาพหน้าเหมืองให้อยู่ในสภาพที่ปลอดภัยจากการพังทลายก่อนเข้าปฏิบัติงานในแต่ละวัน	- เปิดหน้าเหมืองในลักษณะเป็นขั้นบันไดตามข้อกำหนด และมีวิศวกรคอยตรวจเช็คเสถียรภาพไม่ให้เกิดการพังทลายของหน้าเหมือง ดังภาพที่ 2-4	-

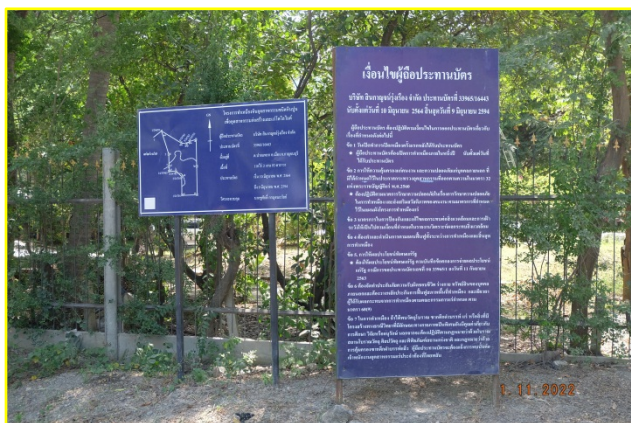
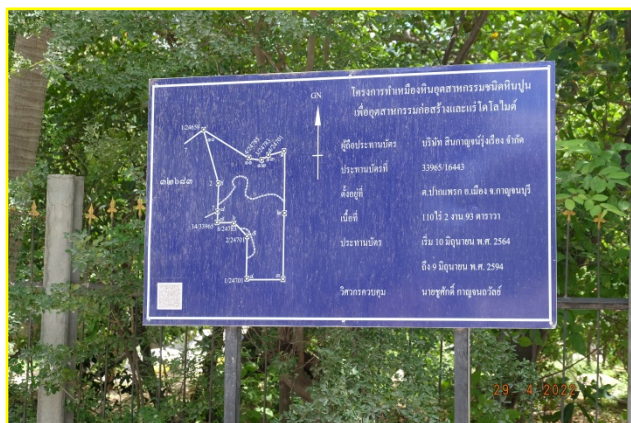
ภาพที่ 2-5 ป้ายแสดงรายละเอียด และขอบเขตโครงการ

4. ให้ดูแลป้ายแสดงขอบเขตพื้นที่โครงการและขอบเขตการทำเหมือง และป้ายแสดงข้อมูลเกี่ยวกับโครงการ ได้แก่ หมายเลขประทานบัตร เนื้อที่ ระยะเวลาการทำเหมือง ผู้รับผิดชอบ และหมายเลขโทรศัพท์ที่สามารถติดต่อได้ บริเวณโครงการให้สามารถใช้งานได้ดีอยู่เสมอ เพื่อให้ง่ายต่อการตรวจสอบพื้นที่และการปฏิบัติงานบริเวณโครงการ	- มีการติดป้ายแสดงขอบเขตพื้นที่โครงการและขอบเขตการทำเหมือง และป้ายแสดงข้อมูลเกี่ยวกับโครงการตรงบริเวณทางเข้าโครงการเพื่อให้เห็นอย่างชัดเจน ดังภาพที่ 2-5	-

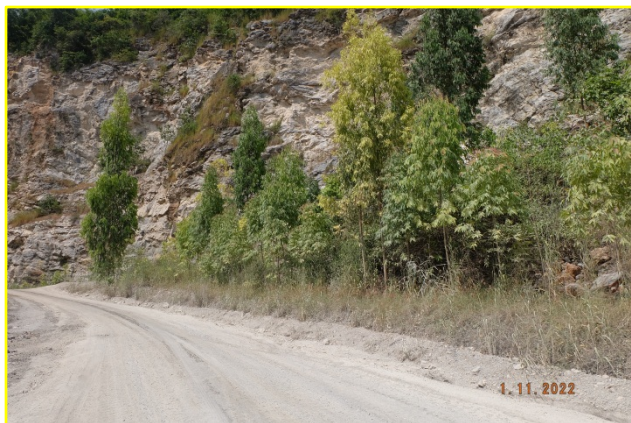
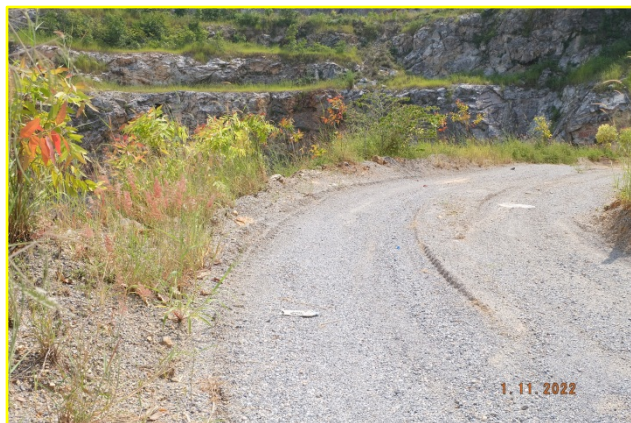
ภาพที่ 2-6 การปลูกพืชคลุมดิน และต้นไม้โตเร็วบริเวณคันทำนบ

6. ให้ปลูกพืชคลุมดิน เช่น หญ้าแฝก พืชตระกูลถั่ว และปลูกไม้ยืนต้นโตเร็วและพันธุ์ไม้ท้องถิ่น บริเวณคันทำนบพร้อมดูแลรักษาต้นไม้ที่ปลูกไว้ให้เจริญเติบโตอย่างสม่ำเสมอ หากพบว่าต้นไม้ตายหรือไม่เจริญเติบโต ให้ทำการปลูกซ่อมแซมโดยทันที	- ทางโครงการได้ทำการปลูกพืชคลุมดินจำพวกหญ้าแฝก รวมทั้งปลูกต้นไม้โตเร็ว และพันธุ์ไม้ท้องถิ่น บริเวณคันทำนบ เช่น ยูคาลิปตัส กระถินณรงค์ นนทรี ประดู่ มะค่าโมง มะค่าแต้ และมะขาม เป็นต้น ดังภาพที่ 2-6	-

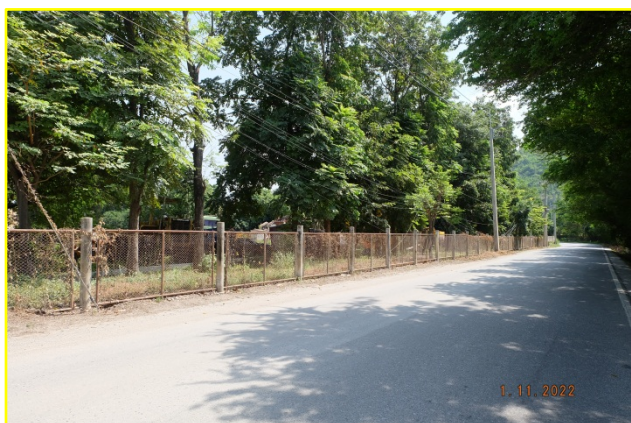
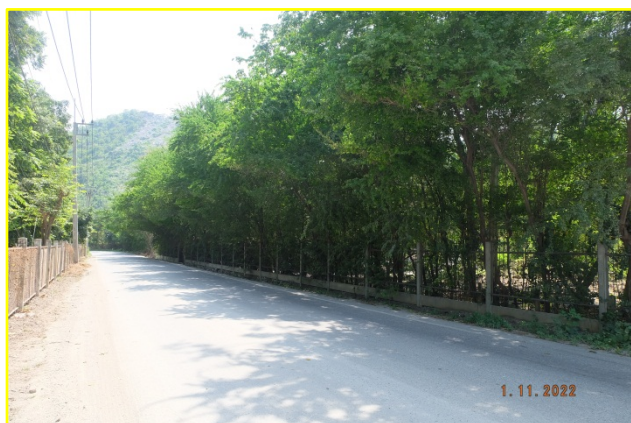
ภาพที่ 2-7 แนวต้นไม้โตเร็วกรองฝุ่นละอองจากพื้นที่หน้าเหมืองของโครงการ

มาตรการป้องกันและแก้ไขผลกระทบสิ่งแวดล้อม	ผลการการปฏิบัติตามมาตรการฯ	ปัญหาอุปสรรคที่ไม่สามารถปฏิบัติตามมาตรการและแนวทางแก้ไข
1.2 คุณภาพอากาศ 1. ให้ดูแลรักษาไม้ยืนต้นในบริเวณพื้นที่แนวกันเขตไม่ทำเหมืองเพื่อใช้เป็นแนวกรองฝุ่นซึ่งสามารถลดการฟุ้งกระจายของฝุ่นละอองจากพื้นที่หน้าเหมืองของโครงการ	- ทำการดูแลรักษาไม้ยืนต้นบริเวณพื้นที่แนวกันเขตไม่ทำเหมืองอย่างสม่ำเสมอเพื่อใช้เป็นแนวกรองฝุ่นละอองจากพื้นที่หน้าเหมืองของโครงการ ดังภาพที่ 2-7	-

4. ให้ดูแลไม้ยืนต้นโตเร็วที่ปลูกไว้บริเวณโรงโม่หินให้เจริญเติบโตได้ดีเสมอ เพื่อเป็นการปิดกั้นทิศทางลม เสียง และเป็นตัวกรองฝุ่นละออง ออกสู่ภายนอก อีกทั้งยังช่วยลดผลกระทบทางด้านทัศนียภาพ	- ทำการดูแลรักษาไม้ยืนต้นโตเร็วให้เจริญเติบโตอยู่เสมอ ดังภาพที่ 2-7	-

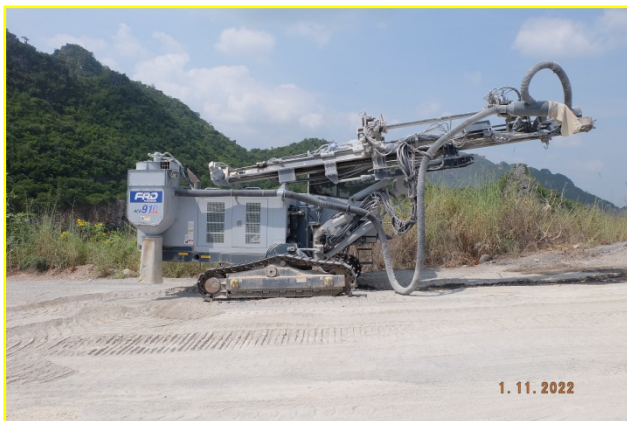
ภาพที่ 2-8 เครื่องเจาะระเบิดที่มีถึงดักฝุ่นบริเวณหัวเจาะ

2. การเจาะระเบิดจะต้องติดตั้งเครื่องมือดูดฝุ่นที่บริเวณหัวเจาะพร้อมทั้งมีถังพักฝุ่นเพื่อป้องกันการฟุ้งกระจายของฝุ่นละอองในบรรยากาศ	- เครื่องมือที่ใช้ในการเจาะระเบิดมีการติดตั้งเครื่องมือดูดฝุ่นที่บริเวณหัวเจาะพร้อมทั้งมีถังพักฝุ่นเพื่อป้องกันการฟุ้งกระจายของฝุ่นละอองในบรรยากาศ ดังภาพที่ 2-8	-

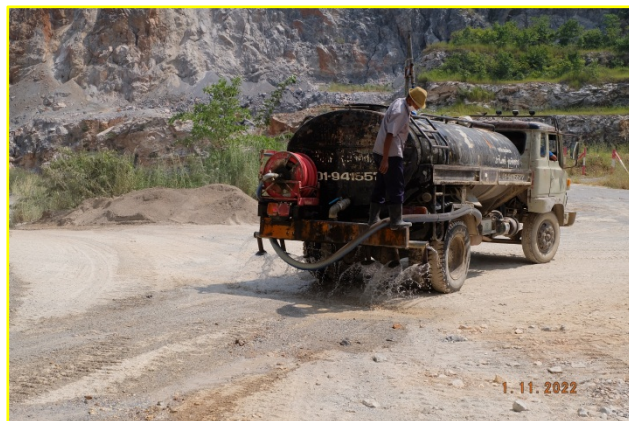
ภาพที่ 2-9 การฉีดพรมน้ำบริเวณเส้นทางลำเลียงขนส่งแร่

3. จัดให้มีรถบรรทุกน้ำคอยฉีดพรมน้ำที่บริเวณหน้าเหมืองเส้นทางลำเลียงขนส่งแร่ บริเวณพื้นที่โรงโม่หิน และลานกองแร่ให้ชุ่มชื้นอยู่เสมอ เพื่อป้องกันและลดการฟุ้งกระจายของฝุ่นละออง	- ทางโครงการ จัดให้มีรถบรรทุกน้ำคอยฉีดพรมน้ำบริเวณเส้นทางลำเลียงขนส่งแร่และพื้นที่โรงโม่หินให้ชุ่มชื้นอยู่เสมอ เพื่อป้องกันและลดการฟุ้งกระจายของฝุ่นละออง ดังภาพที่ 2-9	-

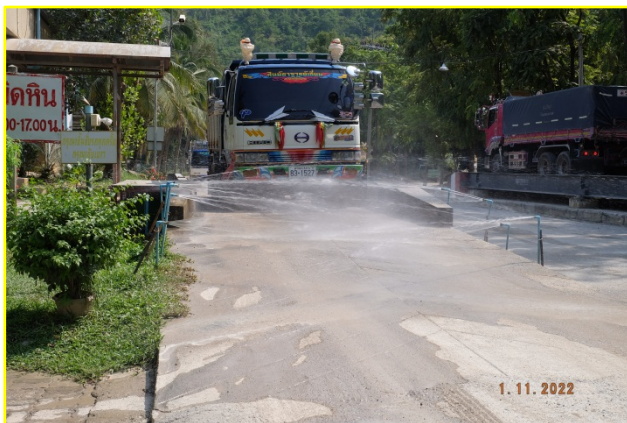
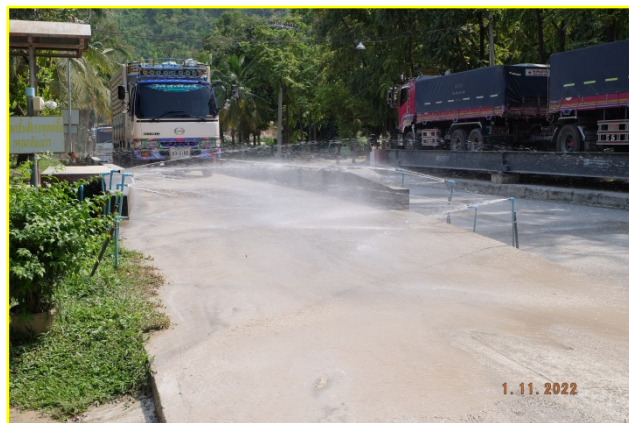
ภาพที่ 2-10 ระบบล้างล้อรถบรรทุกก่อนออกจากพื้นที่โครงการ

5. ให้ดูแลระบบบ่อล้างล้อ และระบบสเปรย์น้ำบริเวณพื้นที่โรงโม่หินให้อยู่ในสภาพที่ใช้งานได้อย่างมีประสิทธิภาพอยู่เสมอ โดยรถบรรทุกทุกคันจะต้องล้างล้อก่อนออกจากโรงโม่หิน	- ทำการติดตั้งระบบล้างล้อรถไว้ด้านหน้าโครงการเพื่อให้รถบรรทุกทุกคันจะต้องล้างล้อ ก่อนออกจากโรงโม่หิน ดังภาพที่ 2-10	-

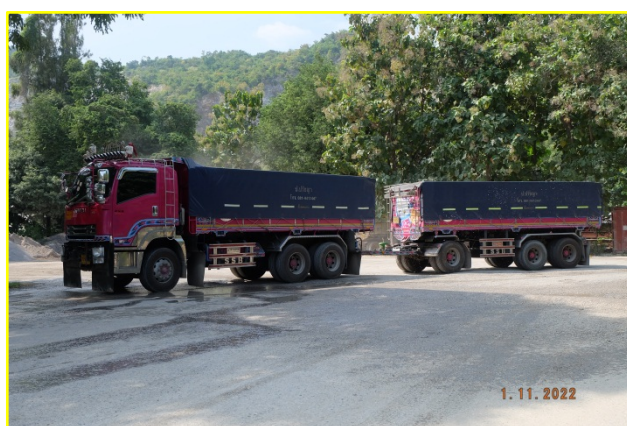
ภาพที่ 2-11 รถบรรทุกปิดคลุมผ้าใบ

6. การขนส่งแร่ออกสู่เส้นทางสาธารณะทุกครั้ง จะต้องใช้ผ้าใบคลุมรถบรรทุก เพื่อป้องกันการร่วงหล่นของแร่ และการฟุ้งกระจายของฝุ่นแร่ก่อนออกสู่เส้นทางสาธารณะทุกครั้ง	- กำชับให้รถบรรทุกทุกคันใช้ผ้าใบคลุมรถบรรทุก เพื่อป้องกันการร่วงหล่นของแร่ และการฟุ้งกระจายของฝุ่นแร่ก่อนออกสู่เส้นทางสาธารณะทุกครั้ง ดังภาพที่ 2-11	-

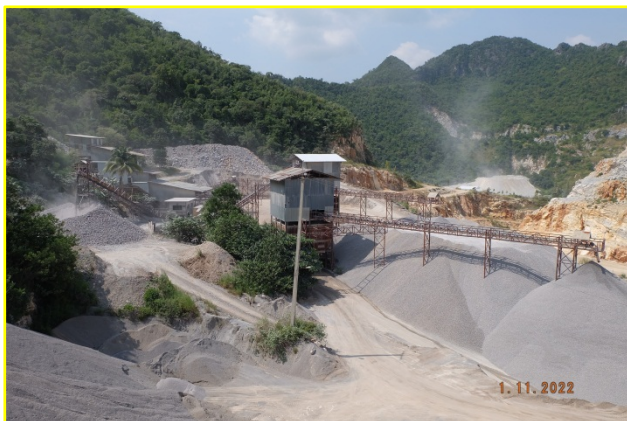
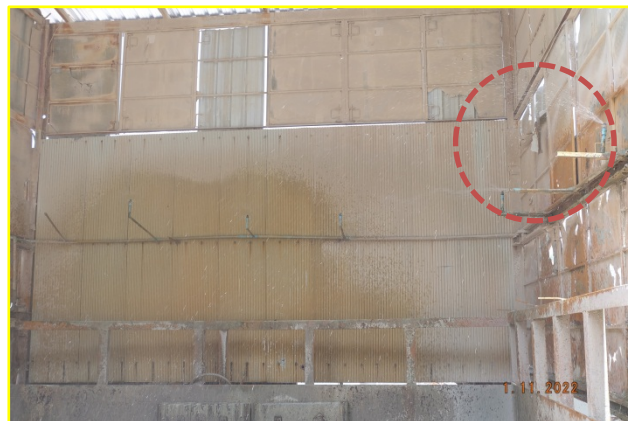
ภาพที่ 2-12 โรงโมหินของโครงการปิดคลุม 3 ด้าน และการฉีดสเปรย์น้ำบริเวณปากโรงโม

7. ให้ดูแลรักษาและปรับปรุงระบบป้องกันผลกระทบสิ่งแวดล้อมของโรงโม่หินให้เป็นไปตามประกาศกรมอุตสาหกรรมพื้นฐานและการเหมืองแร่เมื่อวันที่ 12 มกราคม พ.ศ.2548 เรื่อง ให้โรงโม่หินหรือย่อยหินมีระบบป้องกันผลกระทบสิ่งแวดล้อม	- โรงโม่หินของโครงการมีระบบบำรุงรักษาระบบป้องกันกำจัดฝุ่น พร้อมทั้งมีการปิดคลุมตัวอาคารทั้ง 3 ด้าน และติดตั้งเครื่องฉีดสเปรย์น้ำบริเวณปากโรงโม่เพื่อป้องกันผลกระทบที่จะเกิดจากฝุ่นละอองตามประกาศกรมอุตสาหกรรมพื้นฐานและการเหมืองแร่เมื่อวันที่ 12 มกราคม พ.ศ.2548 เรื่อง ให้โรงโม่หินหรือย่อยหินมีระบบป้องกันผลกระทบสิ่งแวดล้อม ดังภาพที่ 2-12	-

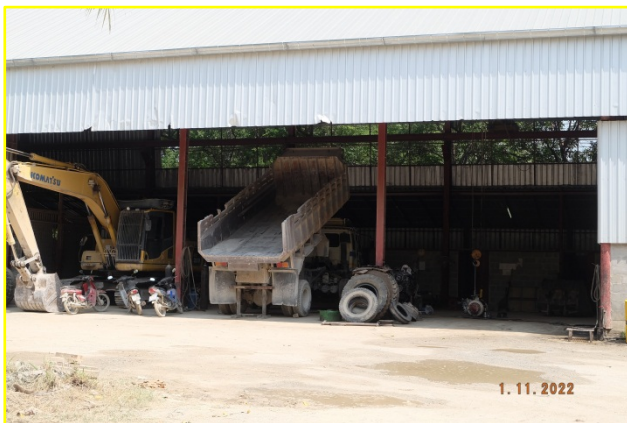
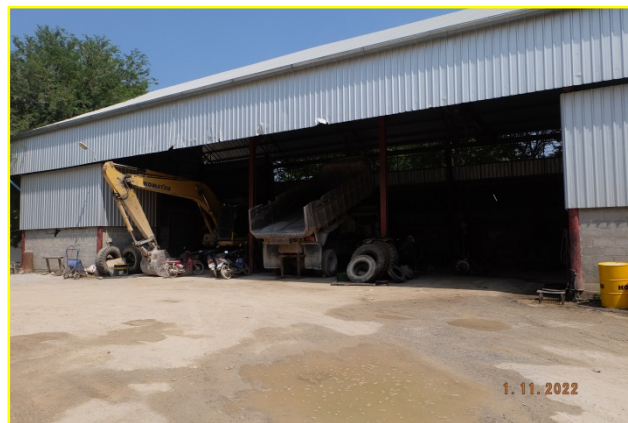
ภาพที่ 2-13 โรงซ่อมบำรุงของโครงการ

มาตรการป้องกันและแก้ไขผลกระทบสิ่งแวดล้อม	ผลการปฏิบัติตามมาตรการฯ	ปัญหาอุปสรรคที่ไม่สามารถปฏิบัติตามมาตรการและแนวทางแก้ไข
1.3 ระดับเสียงแรงสั่นสะเทือน และหินปลิว 1.ให้ดูแลรักษาสภาพเครื่องจักรและอุปกรณ์ต่างๆ ให้อยู่ในสภาพที่สมบูรณ์สามารถใช้งานได้ตามปกติ เพื่อลดระดับเสียงจากการทำงานของเครื่องจักรต่างๆ	- จัดให้มีโรงซ่อมบำรุงเพื่อดูแลรักษาสภาพเครื่องจักรและอุปกรณ์ต่างๆ ให้อยู่ในสภาพที่สมบูรณ์สามารถใช้งานได้ตามปกติอย่างสม่ำเสมอ ดังภาพ 2-13	-

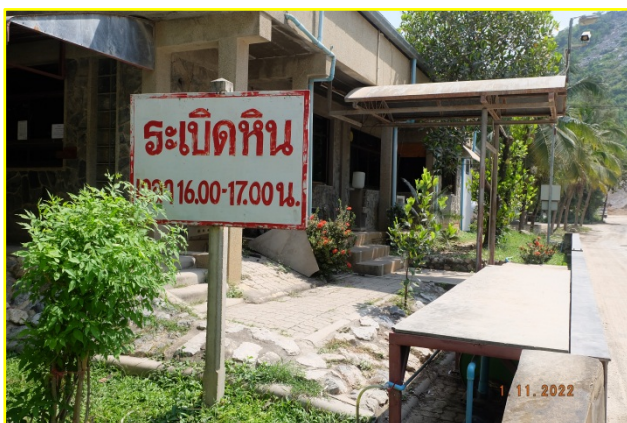
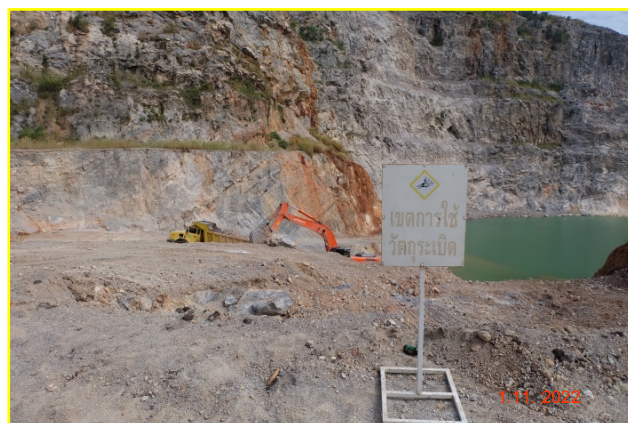
ภาพที่ 2-14 ป้ายเตือนเวลาระเบิดหน้าเหมือง และป้ายเตือนเขตการใช้วัตถุระเบิด

3.3 ให้จัดทำบันทึกหรือรายงานการเจาะระเบิดไว้ตรวจสอบทุกครั้ง เพื่อใช้เป็นข้อมูลประกอบการวางแผนเจาะระเบิดในครั้งต่อไป 3.4 กำหนดให้ทำการระเบิดไม่เกินวันละ 1 ครั้ง ในช่วงเวลา 16.00-17.00 น. และให้ดูแลป้ายเตือนเขตการใช้วัตถุระเบิด พร้อมป้ายแสดงเวลาในการระเบิดให้อยู่ในสภาพดีอยู่เสมอ	- จัดทำรายงานการใช้วัตถุระเบิดเป็นประจำทุกเดือน เอกสารแนบ 5 - ทำการระเบิดในช่วงเวลาตามที่มาตรการกำหนด คือ ระหว่างเวลา 16:00-17:00 น. มีป้ายเตือนเขตการใช้วัตถุระเบิดและป้ายแจ้งเวลาระเบิดหน้าเหมืองไว้อย่างชัดเจน ดังภาพที่ 2-14	-

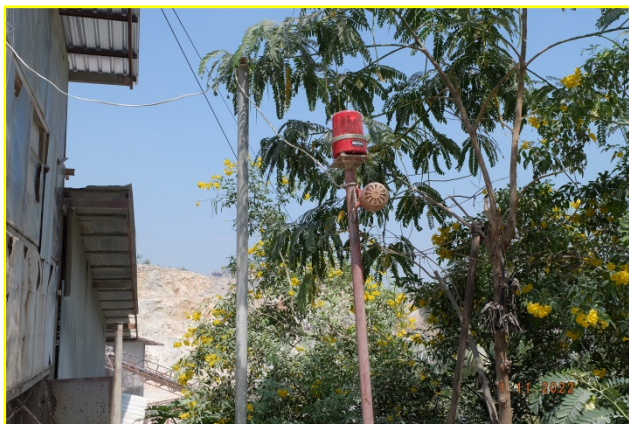
ภาพที่ 2-15 ไซเรนแจ้งเตือนก่อนการระเบิด

3.5 ก่อนการระเบิดทุกครั้งจะต้องให้มีพนักงานตรวจสอบการใช้เส้นทางสาธารณะและพื้นที่ใกล้เคียง และอยู่ห่างจากหน้าระเบิดไม่น้อยกว่า 100 เมตร และเปิดสัญญาณเสียงเตือนให้ได้ยินในระยะรัศมี 500 เมตร โดยจะดำเนินการเปิดสัญญาณเสียงแจ้งเตือนก่อนการระเบิดประมาณ 5 นาที	- ปฏิบัติตามมาตรการกำหนด จัดให้มีพนักงานตรวจสอบการใช้เส้นทางสาธารณะและพื้นที่ใกล้เคียงก่อนทำการระเบิด รวมทั้งมีการติดตั้งไซเรนเพื่อเปิดสัญญาณเสียงแจ้งเตือนก่อนการระเบิด ดังภาพที่ 2-15	-

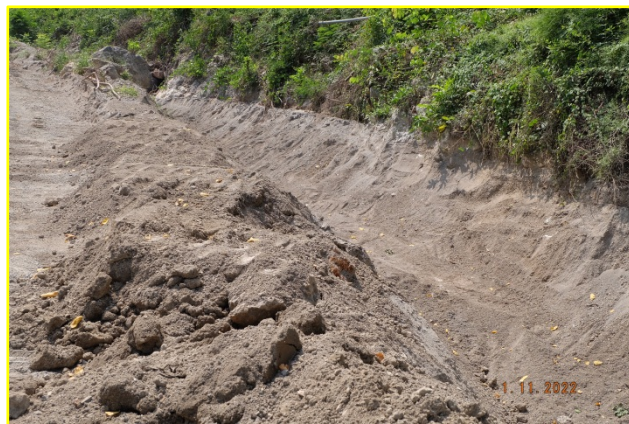
ภาพที่ 2-16 คูระบายน้ำ

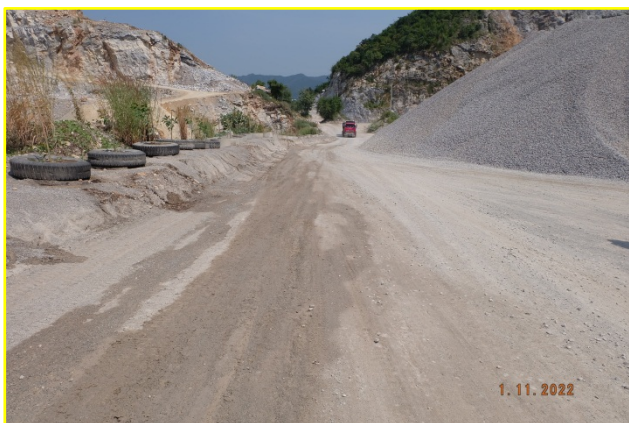
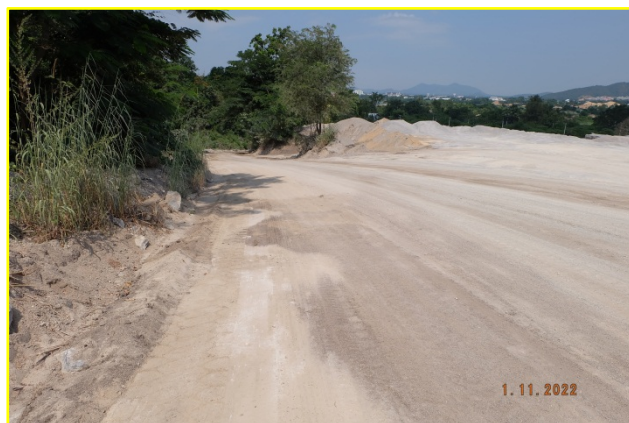
ภาพที่ 2-18 สภาพเส้นทางการขนส่งแร่

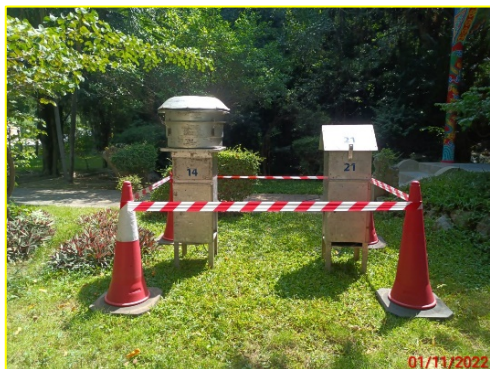
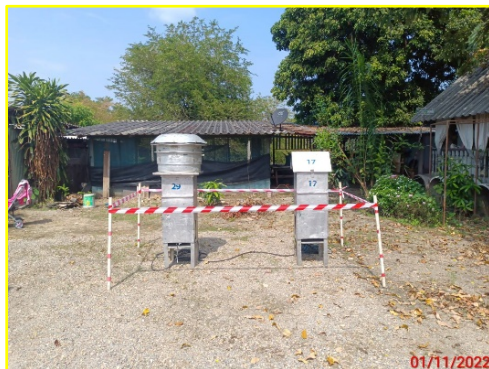
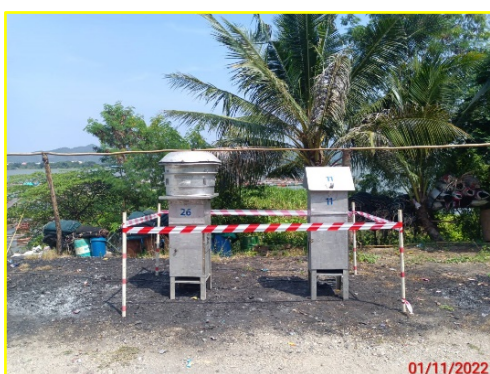
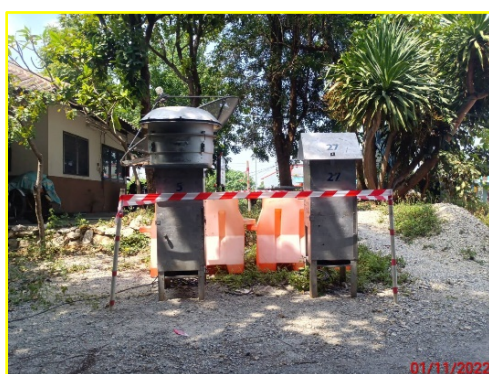
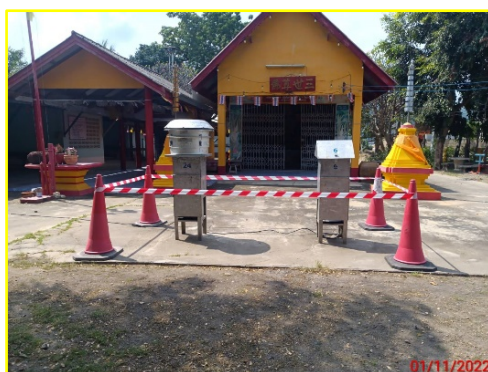
ภาพที่ 3-1 การตรวจวัดคุณภาพอากาศ

- 5) บริเวณชุมชนวิสุทธิรังษี พบว่ามีค่าปริมาณฝุ่นละอองรวม(TSP) ระหว่าง 0.199 – 0.226 มิลลิกรัมต่อลูกบาศก์เมตร และปริมาณฝุ่นละอองที่มีขนาดเล็กกว่า 10 ไมครอน (PM-10) ระหว่าง 0.084 – 0.092 มิลลิกรัมต่อลูกบาศก์เมตร

จากผลการตรวจวัดคุณภาพอากาศในบรรยากาศ ในบริเวณชุมชนที่อยู่ใกล้เคียงพื้นที่โครงการทั้ง 4 แห่ง และบริเวณสำนักงานโรงโม่หินกาญจันรุ่งเรือง เมื่อพิจารณาเปรียบเทียบกับเกณฑ์มาตรฐานคุณภาพอากาศในบรรยากาศโดยทั่วไป ตามประกาศคณะกรรมการสิ่งแวดล้อมแห่งชาติ ฉบับที่ 10 (พ.ศ.2538) และฉบับที่ 24 (พ.ศ.2547) เรื่อง กำหนดมาตรฐานคุณภาพอากาศในบรรยากาศโดยทั่วไป พบว่า ทุกบริเวณที่ทำการตรวจวัดมีค่าอยู่ในเกณฑ์มาตรฐานกำหนด

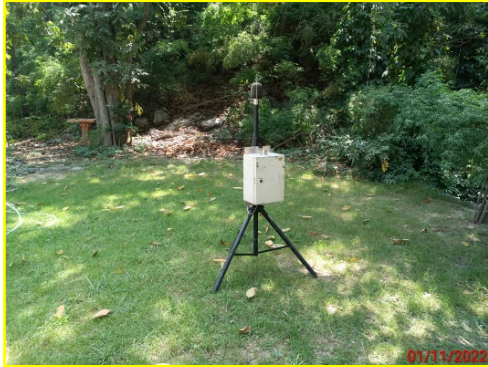
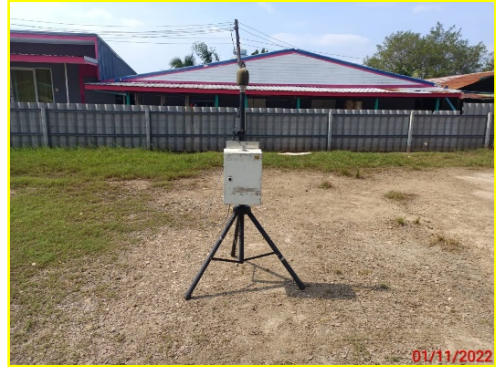
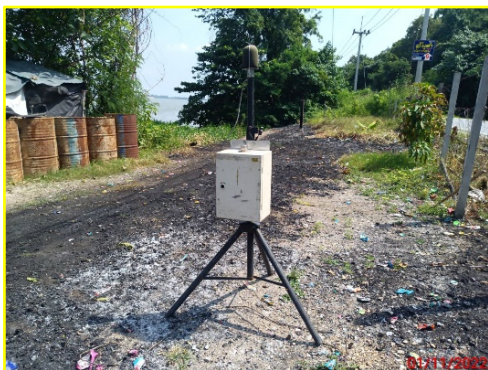
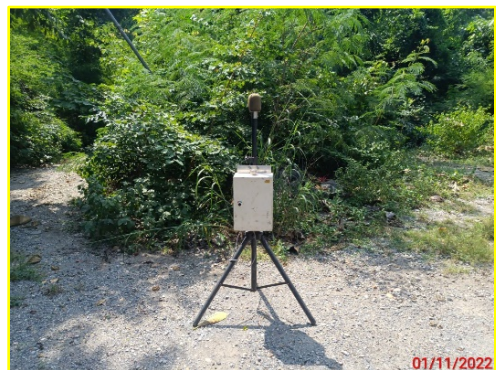
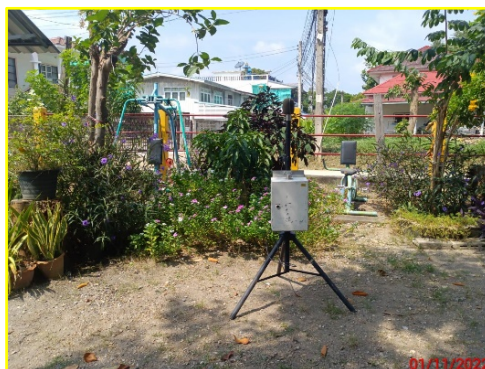
ภาพที่ 3-2 การตรวจวัดระดับเสียง

4) บริเวณบ้านเขาแหลม อยู่ห่างจากพื้นที่โครงการไปทางด้านทิศตะวันตกเฉียงเหนือ ประมาณ 1 กิโลเมตร

5) บริเวณชุมชนวิสุทธิรังษี อยู่ห่างจากพื้นที่โครงการไปทางด้านทิศเหนือ ประมาณ 3 กิโลเมตร

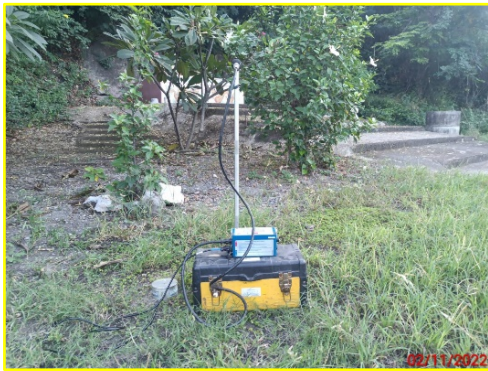
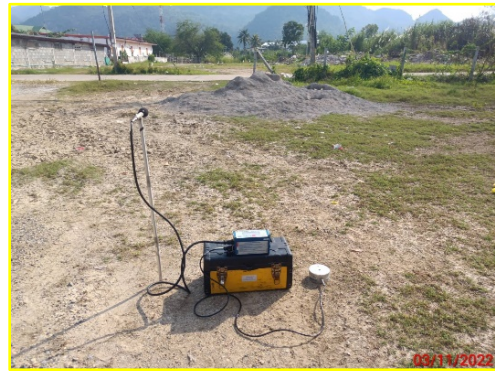
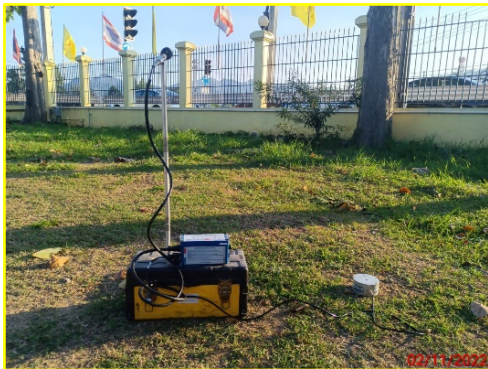
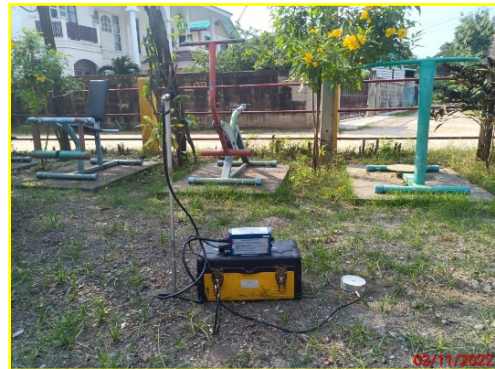
ภาพที่ 3-3 การตรวจวัดแรงสั่นสะเทือน

- 1) บริเวณบ้านราษฎรหลังที่ตั้งอยู่ใกล้ที่สุด อยู่ห่างจากพื้นที่โครงการไปทางด้านทิศตะวันออกเฉียงเหนือ ประมาณ 300 เมตร
- 2) บริเวณบ้านลุ่มดงกระเบา อยู่ห่างจากพื้นที่โครงการไปทางด้านทิศตะวันตกเฉียงเหนือ ประมาณ 2 กิโลเมตร
- 3) บริเวณศาลากลางจังหวัดกาญจนบุรี อยู่ห่างจากพื้นที่โครงการไปทางด้านทิศเหนือ ประมาณ 3 กิโลเมตร

4) บริเวณชุมชนวิสุทธิรังษี อยู่ห่างจากพื้นที่โครงการไปทางด้านทิศเหนือ ประมาณ 3 กิโลเมตร

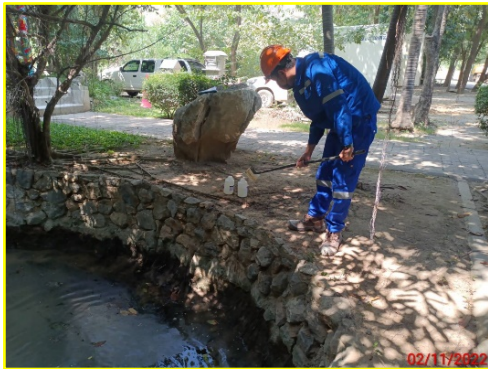
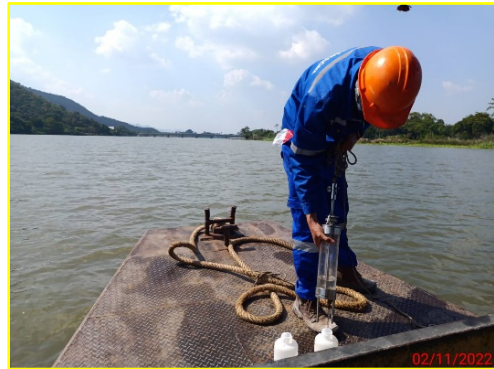
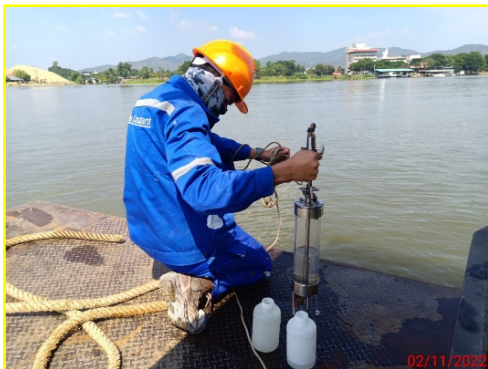
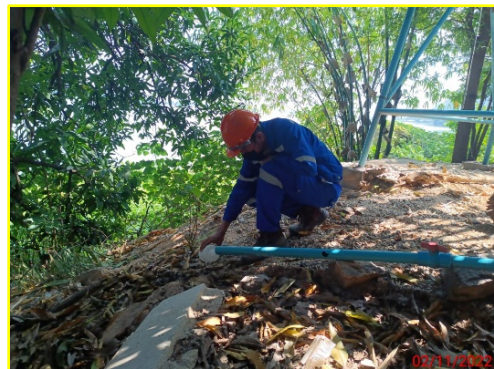
ภาพที่ 3-4 การเก็บตัวอย่างน้ำผิวดิน และน้ำใต้ดิน

ทำการเก็บตัวอย่างเพื่อตรวจวัดคุณภาพน้ำผิวดินและน้ำใต้ดิน มีดัชนีที่ตรวจวิเคราะห์ ได้แก่ ความเป็นกรด-ด่าง (pH) ความขุ่น (Turbidity) ปริมาณตะกอนแขวนลอย (Suspended Solids) ปริมาณตะกอนละลาย (Dissolved Solids) ปริมาณตะกอนทั้งหมด (Total Solids) ความกระด้างทั้งหมด (Total Hardness) ซัลเฟต (Sulfate) เหล็กทั้งหมด (Total Iron) ตะกั่ว (Lead) แคดเมียม (Cadmium) และสารหนู (Arsenic) โดยทำการเก็บตัวอย่างด้วยวิธี Grab Sampling แล้วทำการรักษาสภาพตัวอย่างและวิเคราะห์คุณภาพน้ำ โดยวิธีการมาตรฐานที่กำหนดไว้ใน Standard Method for the Examination of Water and Wastewater ฉบับล่าสุด ของ American Public Health Association ซึ่งเป็นมาตรฐานวิธีการวิเคราะห์คุณภาพน้ำที่ได้รับการยอมรับกันโดยทั่วไป โดยครั้งนี้ได้ทำการเก็บตัวอย่างน้ำเมื่อวันที่ 2 พฤศจิกายน 2565 โดยทำการเก็บตัวอย่างน้ำผิวดินจำนวน 3 สถานี และน้ำใต้ดินจำนวน 1 สถานี ได้แก่ (รูปที่ 3-1 และภาพที่ 3-4)

- 1) น้ำผิวดินบริเวณบ่อดักตะกอน อยู่ทางด้านทิศเหนือของแปลงประทานบัตร
- 2) น้ำผิวดินบริเวณแม่น้ำแม่กลองก่อนไหลผ่านพื้นที่โครงการ อยู่ห่างจากพื้นที่โครงการไปทางด้านทิศตะวันตกเฉียงเหนือ ประมาณ 2 กิโลเมตร
- 3) น้ำผิวดินบริเวณแม่น้ำแม่กลองหลังไหลผ่านพื้นที่โครงการ อยู่ห่างจากพื้นที่โครงการไปทางด้านทิศตะวันออกเฉียงเหนือ ประมาณ 1 กิโลเมตร
- 4) น้ำใต้ดินบริเวณบ่อบาดาลบ้านเขาวังหีบ อยู่ห่างจากพื้นที่โครงการไปทางด้านทิศตะวันออกเฉียงเหนือ ประมาณ 500 เมตร

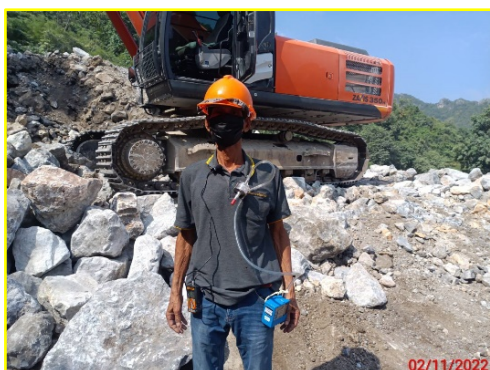
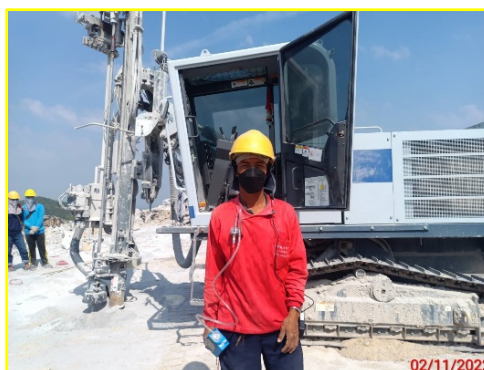
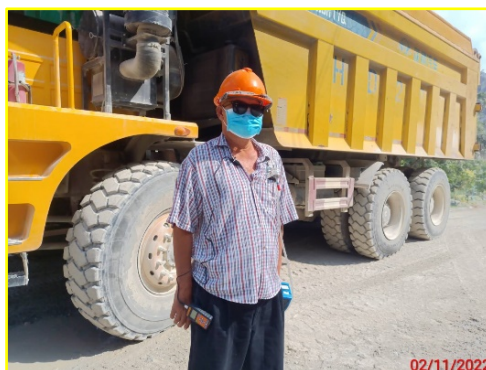
ภาพที่ 3-6 การตรวจวัดปริมาณฝุ่นละอองขนาดเล็ก และปริมาณเสียงสะสมตามตัวบุคคล

พนักงานบริเวณหน้าเหมือง
