นิติบุคคลอาคารชุด บ้านสิริ ทเวนตี้โฟร์

รายงานผลการปฏิบัติตามมาตรการป้องกันและแก้ไขผลกระทบสิ่งแวดล้อม
และมาตรการติดตามตรวจสอบคุณภาพสิ่งแวดล้อม ในระยะดำเนินการ
โครงการบ้านสิริ ทเวนตี้โฟร์

ซอยสุขุมวิท 24 ถนนสุขุมวิท แขวงคลองตัน เขตคลองเตย กรุงเทพมหานคร
ระหว่างเดือนกรกฎาคม – ธันวาคม พ.ศ. 2565

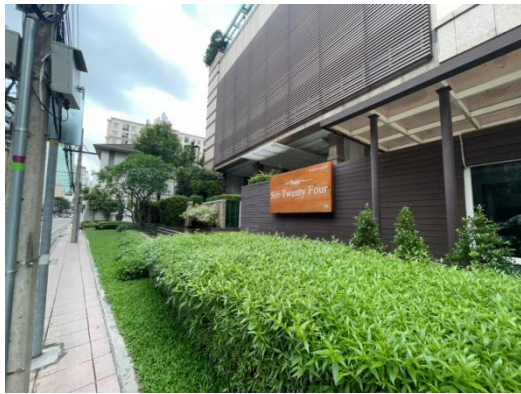
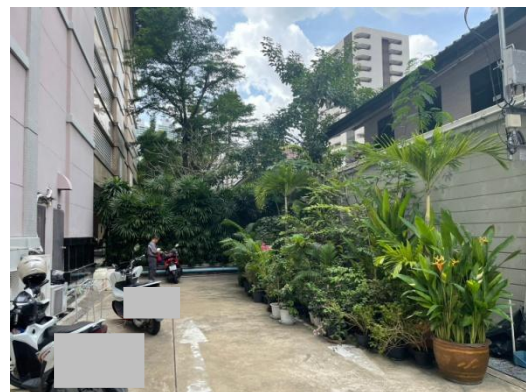
3. เลือกใช้สีทาอาคารเป็นสีอ่อน และเลือกวัสดุตกแต่งให้กลมกลืน สอดคล้องกับพื้นที่เพื่อลดความขัดแย้งทางสายตา	- โครงการมีการเลือกใช้สีทาอาคารเป็นสีอ่อน และเลือกวัสดุตกแต่งให้กลมกลืน สอดคล้องกับพื้นที่เพื่อลดความขัดแย้งทางสายตา	-	รูปที่ 2-1

รูปที่ 2-1 ป้ายชื่อโครงการ และบริเวณภายนอกตัวอาคาร

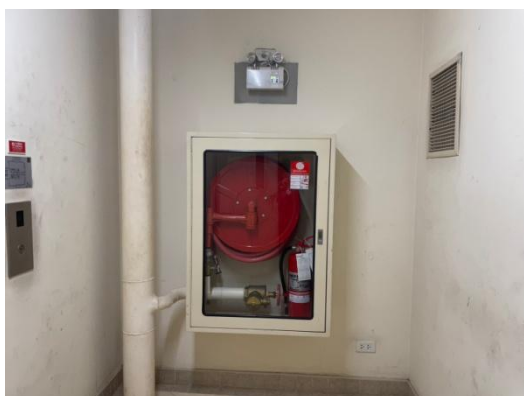
รูปที่ 2-6 อุปกรณ์ดับเพลิง

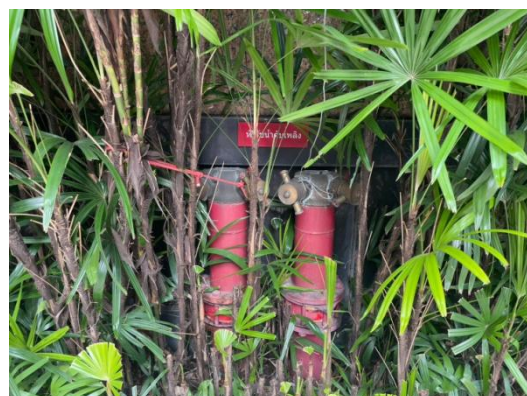
รูปที่ 2-7 หัวจ่ายน้ำดับเพลิง

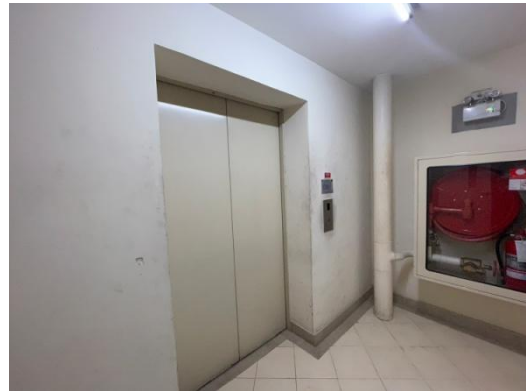
รูปที่ 2-12 ลิฟต์ดับเพลิง

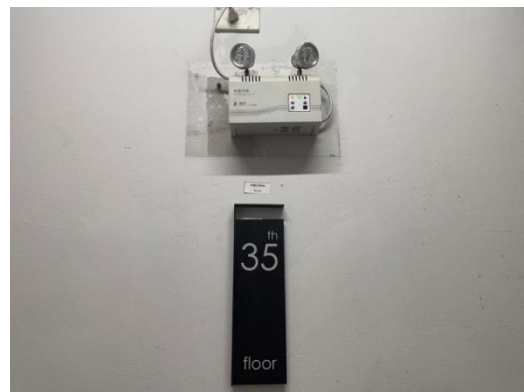
รูปที่ 2-20 ระบบไฟฟ้าสำรอง

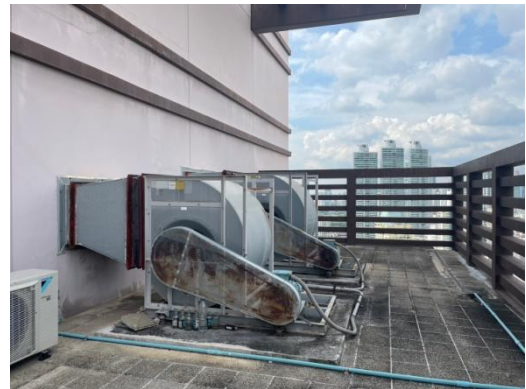
รูปที่ 2-37 ระบบระบายอากาศของโครงการ
