รายงานผลการปฏิบัติตามมาตรการป้องกันและแก้ไขผลกระทบสิ่งแวดล้อม  
และมาตรการติดตามตรวจสอบคุณภาพสิ่งแวดล้อม ในระยะดำเนินการ  
โครงการ โนเบิล รีโคล

ซอยสุขุมวิท 19 ถนนสุขุมวิท แขวงคลองเตยเหนือ เขตวัฒนา กรุงเทพมหานคร  
ระหว่างเดือนกรกฎาคม-ธันวาคม พ.ศ. 2565

โครงการ โนเบิล รีโคล

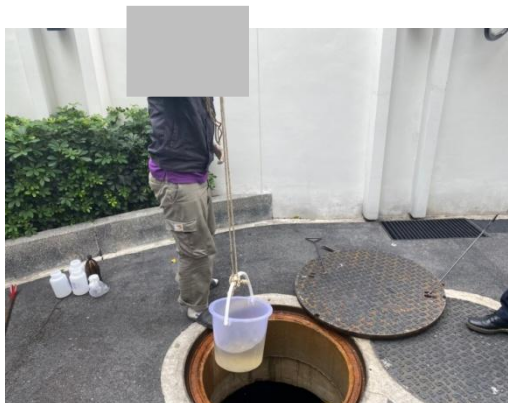
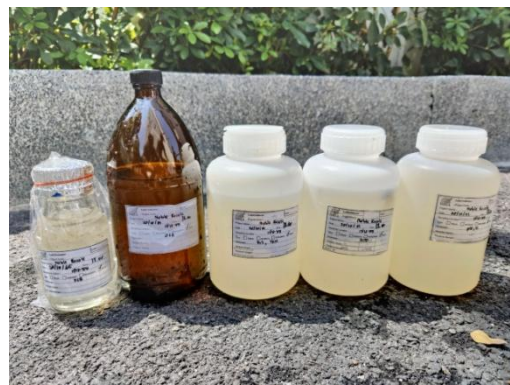
การตรวจวัดคุณภาพน้ำทิ้ง ทำการเก็บตัวอย่างคุณภาพน้ำ 3 จุด ได้แก่ จุดรวบรวมน้ำเสีย ก่อนเข้าระบบบำบัดน้ำเสีย จุดรวบรวมน้ำเสียออกจากระบบบำบัดน้ำเสีย เดือนละ 1 ครั้ง และจุดรวบรวมน้ำ จากระบบระบายน้ำของโครงการทุก 4 เดือน (แสดงการเก็บตัวอย่างคุณภาพน้ำทิ้ง ระหว่างเดือนกรกฎาคม- ธันวาคม พ.ศ. 2565 ดังแสดงในรูปที่ 3-1) แสดงผลการตรวจวัด ดังแสดงในตารางที่ 3-2 ถึงตารางที่ 3-7 และรูป ที่ 3-2 ถึงรูปที่ 3-4

เก็บตัวอย่างคุณภาพน้ำทิ้ง เดือนกรกฎาคม 2565

เก็บตัวอย่างคุณภาพน้ำทิ้ง เดือนตุลาคม 2565

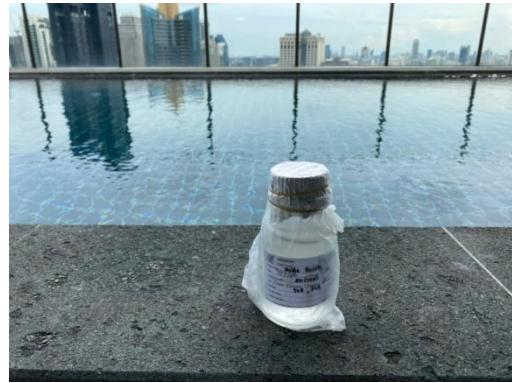
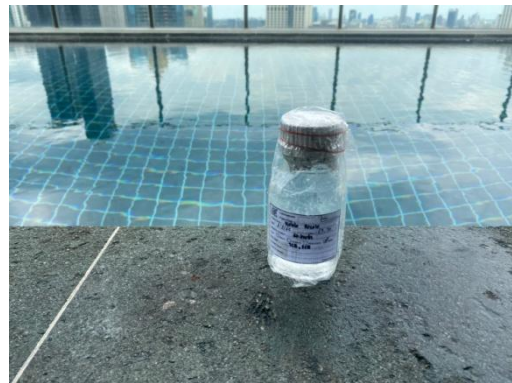
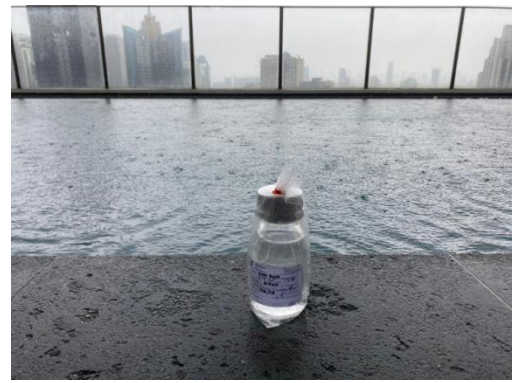
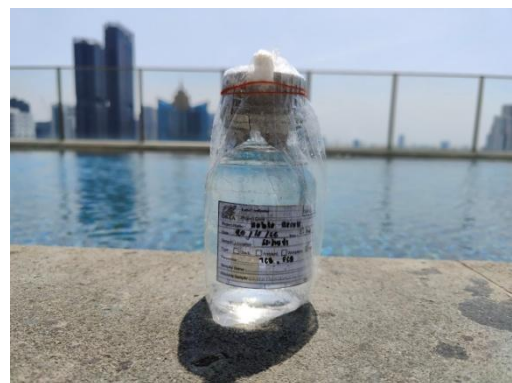
รูปที่ 3-5 แสดงการเก็บตัวอย่างคุณภาพน้ำสระว่ายน้ำ ระหว่างเดือนกรกฎาคม-ธันวาคม พ.ศ. 2565

เก็บตัวอย่างคุณภาพน้ำสระว่ายน้ำ เดือนกรกฎาคม 2565

เก็บตัวอย่างคุณภาพน้ำสระว่ายน้ำ เดือนสิงหาคม 2565

เก็บตัวอย่างคุณภาพน้ำสระว่ายน้ำ เดือนกันยายน 2565

เก็บตัวอย่างคุณภาพน้ำสระว่ายน้ำ เดือนตุลาคม 2565
