### บทที่ 3

#### ผลการติดตามตรวจสอบคุณภาพสิ่งแวดล้อม

การติดตามตรวจสอบคุณภาพสิ่งแวดล้อม ของ โครงการจัดสรรที่ดิน พนาลี 42 (ระยะดำเนินการ) บริษัท พนาลี เอสเตท จำกัด ดำเนินการจัดจ้าง บริษัท เอส.พี.เจ.โซแอนติฟิค จำกัด โดยทำการตรวจวัดคุณภาพน้ำ บริเวณพื้นที่โครงการ ระหว่างเดือนกรกฎาคม - ธันวาคม พ.ศ.2565

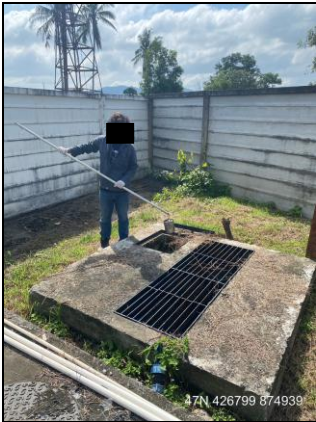
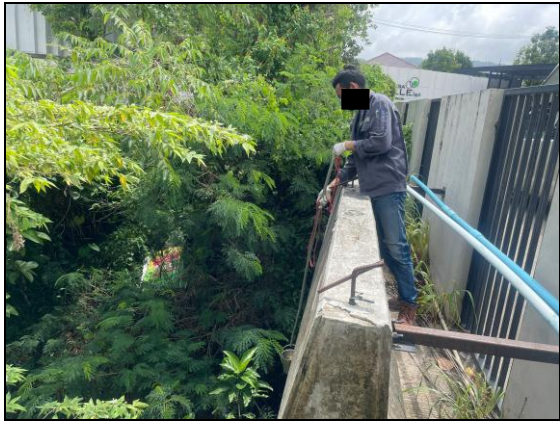
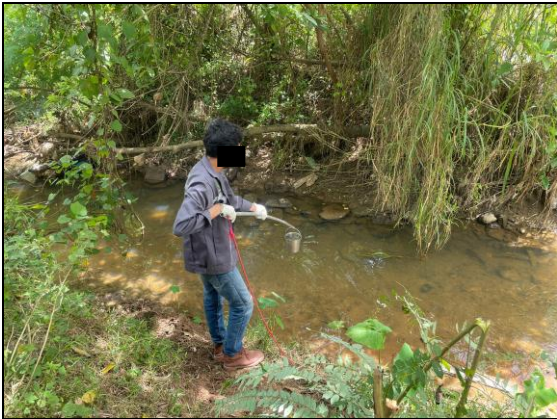
บ่อตรวจคุณภาพน้ำหลังเข้าระบบบำบัดน้ำเสียรวมของโครงการ	คลองสาธารณะประโยชน์ก่อนถึงพื้นที่โครงการ

คลองสาธารณะประโยชน์หลังถึงพื้นที่โครงการ	
<p>รูปที่ 3-1 จุดตรวจวัดคุณภาพน้ำของโครงการจัดสรรที่ดิน พนาลี 42</p> <p>บริษัท พนาลี เอสเตท จำกัด</p> <p>ระหว่างเดือนกรกฎาคม - ธันวาคม พ.ศ.2565</p>
