บทที่ 1 บทนำ

1.1 ความเป็นมาของโครงการ

| 1) ชื่อโครงการ | โครงการ พลัมคอนโด เอ็กซ์ตร้า พระราม 2 |

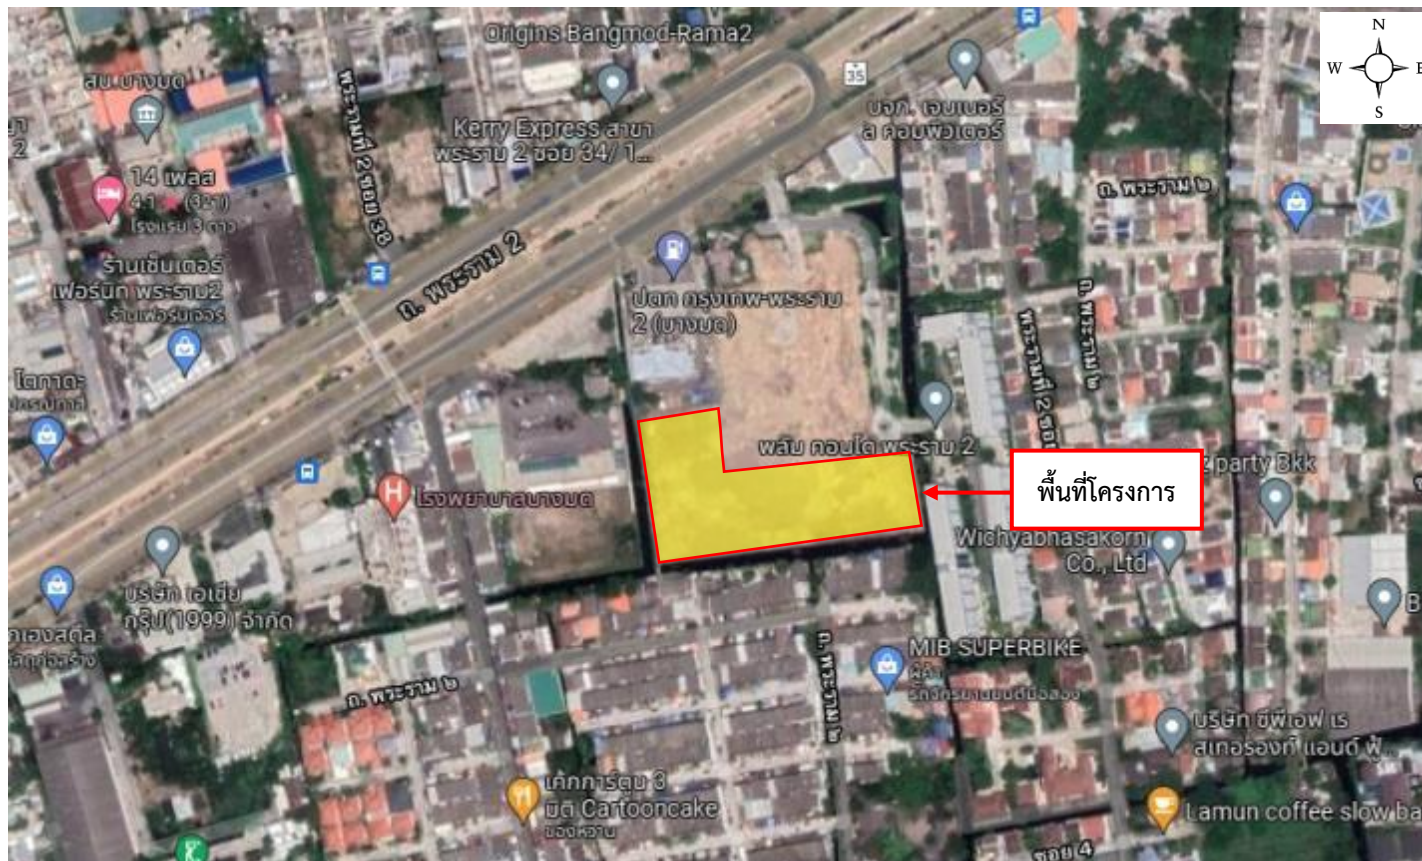
รูปที่ 1.1 พื้นที่ตั้งของโครงการ

รายละเอียดพื้นที่ตั้งของโครงการแสดงดังรูปที่ 1.1 รายละเอียดผังแสดงการใช้ประโยชน์บริเวณพื้นที่โครงการและพื้นที่ใกล้เคียงดังรูปที่ 1.2 และสภาพโครงการในปัจจุบันดังรูปที่ 1.3
