รายงานผลการปฏิบัติตามเงื่อนไขของมาตรการป้องกันและแก้ไขผลกระทบสิ่งแวดล้อมและมาตรการติดตามตรวจสอบคุณภาพสิ่งแวดล้อม โครงการ KANTARY HILLS HOTEL อำเภอเมืองเชียงใหม่ จังหวัดเชียงใหม่ ระหว่างเดือน มกราคม – มิถุนายน 2565 โครงการฯ ได้ดำเนินนโยบายในการตรวจสอบและรักษาคุณภาพสิ่งแวดล้อมควบคู่กับการดำเนินกิจการของโครงการฯ เพื่อตอบสนองพระราชบัญญัติส่งเสริมและรักษาคุณภาพสิ่งแวดล้อมแห่งชาติ พ.ศ. 2535 ทางโครงการฯ จึงได้ดำเนินการติดตามตรวจสอบคุณภาพสิ่งแวดล้อมตามแนวทางในหนังสือแจ้งผลการพิจารณา รายงานที่ ทส.1009/8617 ลงวันที่ 23 สิงหาคม 2548 ของสำนักงานนโยบายและแผนทรัพยากรธรรมชาติและสิ่งแวดล้อม (หน้าที่ 2 ภาคผนวก ก) โดยทางโครงการฯ ได้ดำเนินการติดตามตรวจสอบและจัดทำรายงานผลการปฏิบัติตามเงื่อนไขของมาตรการป้องกันและแก้ไขผลกระทบสิ่งแวดล้อมและมาตรการติดตามตรวจสอบคุณภาพสิ่งแวดล้อมระยะดำเนินการ เพื่อนำเสนอสำนักงานฯ พิจารณาเป็นประจำทุก 6 เดือน

ชื่อโครงการ	โครงการ KANTARY HILLS HOTEL
ชื่อเดิมโครงการก่อนมีการเปลี่ยนแปลง	โครงการโรงแรมขนาด 153 ห้อง (หน้าที่ 1 ภาคผนวก ก)
สถานที่ตั้ง	ถนนนิมมานเหมินท์ ตำบลสุเทพ อำเภอเมืองเชียงใหม่ จังหวัดเชียงใหม่
ชื่อเจ้าของโครงการ	บริษัท เกษมกิจ จำกัด
สถานที่ติดต่อ	120 ถนนสีลม แขวงสุริยวงศ์ เขตบางรัก กรุงเทพมหานคร 10500
จัดทำโดย	บริษัท เมทริกซ์ แอสโซซิเอทส์ จำกัด
โครงการได้รับความ

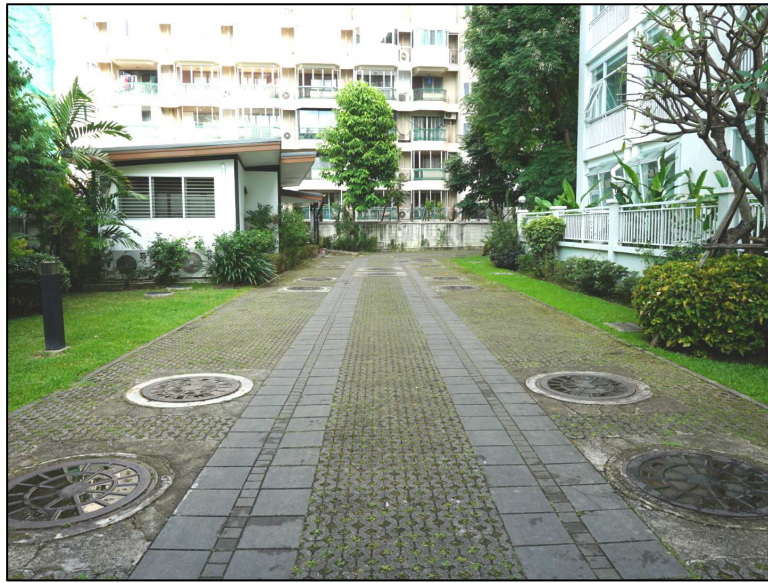
ภาพที่ 1-3 ระบบบำบัดน้ำเสียภายในโครงการฯ

โครงการฯ ได้ทำการติดตั้งระบบบำบัดน้ำเสียจำนวน 3 ระบบ (ภาพที่ 1-3) เพื่อรองรับน้ำเสียจากแต่ละอาคารภายในโครงการฯ โดยระบบบำบัดที่ติดตั้งนั้นจะมีลักษณะและขั้นตอนการบำบัดน้ำเสียเหมือนกัน คือ ระบบบำบัดน้ำเสียแบบเติมอากาศชนิดมีตัวกลาง (Contact Aeration System) ซึ่งเป็นระบบบำบัดน้ำเสียที่เกิดจากการผสมผสานส่วนดีของระบบตะกอนเร่ง (Activated Sludge) และระบบโปรยกรอง (Trickling Filter) โดยมีการเติมอากาศเพื่อให้เกิดการบำบัดน้ำเสียแบบใช้อากาศ (Aerobic Treatment) ทำให้ไม่เกิดกลิ่นเหม็นภายในระบบ และมีการใช้ตัวกลางให้จุลินทรีย์ทำหน้าที่ย่อยสลายสารอินทรีย์ในน้ำเสียสามารถยึดเกาะได้เหมือนระบบโปรยกรอง จึงทำให้ไม่เกิดปัญหาตะกอนลอยตัวในระบบ (Sludge Bulking)

ระบบบำบัดน้ำเสียของโครงการฯ ประกอบด้วย 4 ส่วน คือ ส่วนดักไขมัน (Grease Trap Part) ส่วนแยกตะกอน (Solid Separation Part) ส่วนเติมอากาศแบบมีตัวกลาง (Contact Aeration Part) และส่วนตกตะกอน (Sedimentation Part) โดยมีรายละเอียดดังนี้

1.4 ทรัพยากรดินและการชะล้างพังทลายของดิน	-	-	-	-	-
1.5 ทรัพยากรน้ำผิวดิน - จัดให้ติดตั้งระบบบำบัดน้ำเสียชนิดเติมอากาศแบบมี ตัวกลาง (Contact Aeration System) ซึ่งประกอบด้วย 4 ส่วนบำบัดคือ ส่วนตกไขมัน ส่วนแยกตะกอน ส่วน เติมอากาศแบบมีตัวกลาง และส่วนตกตะกอน ซึ่งมี ประสิทธิภาพในการบำบัดได้ร้อยละ 90 จำนวน 3 ชุด ประกอบด้วยระบบบำบัดน้ำเสียขนาด 135 ลบ.ม./วัน สำหรับอาคารโรงแรมขนาด 13.5 ลบ.ม./วัน สำหรับ อาคารสัมมนา และขนาด 15.30 ลบ.ม./วัน สำหรับ อาคารพักอาศัยของพนักงานเพื่อบำบัดน้ำเสียที่เกิดขึ้น จากแต่ละอาคาร	✓	-	ทางโครงการฯ ได้ดำเนินการติดตั้งระบบ บำบัดน้ำเสียภายในโครงการฯ เพื่อบำบัด น้ำเสียที่เกิดขึ้นจากอาคารต่าง ๆ ภายใน โครงการฯ เรียบร้อยแล้ว	-	ภาพที่ 1-3

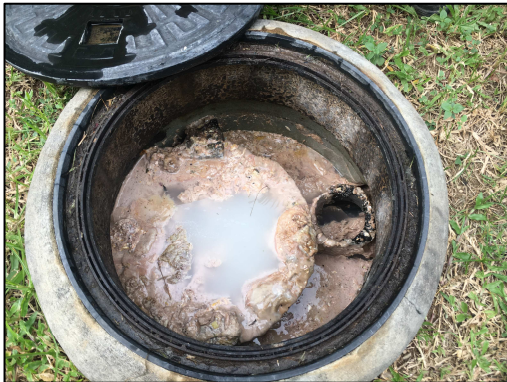
ภาพที่ 1-4 บ่อตกไขมันภายในโครงการฯ

2.1) ถังดักไขมัน รับน้ำเสียจากอาคารพักอาศัยที่ต้องผ่านการดักไขมัน ได้แก่ น้ำเสียส่วนที่ผ่านซิงก์ของแต่ละห้องพัก และน้ำเสียจากห้องครัวของ Coffee Shop ทำหน้าที่แยกน้ำมันและไขมันออกจากน้ำทิ้ง เพื่อให้ น้ำทิ้งปราศจากน้ำมันและไขมันก่อนเข้าสู่ส่วนแยกตะกอน โดยจัดเตรียมปริมาตรความจุรวมไว้อย่างเพียงพอต่อปริมาณน้ำที่จะบำบัด มีระยะเวลาพักน้ำเสีย 6 ชั่วโมง (ภาพที่ 1-4)

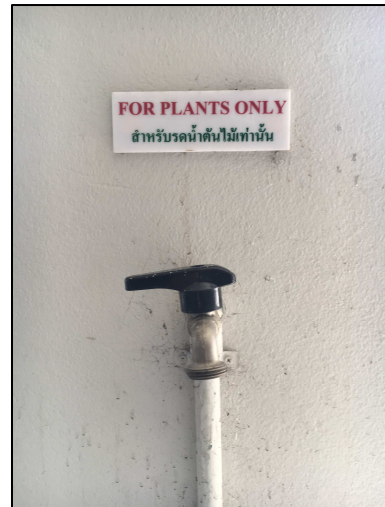
ภาพที่ 1-5 น้ำทิ้งที่ผ่านการบำบัด

น้ำทิ้งหลังการบำบัดด้วยระบบบำบัดน้ำเสียแล้ว จะถูกนำกลับมาใช้ประโยชน์ในการรดน้ำต้นไม้บริเวณพื้นที่สีเขียวโครงการฯ ทั้งหมด (ภาพที่ 1-5)

- จัดให้มีการนำน้ำทิ้ง (น้ำเสียที่ผ่านการบำบัดแล้ว) มาหมุนเวียนใช้เป็นน้ำสำหรับรดน้ำต้นไม้บริเวณ พื้นที่สีเขียวภายในโครงการโดยไม่มีการระบาย น้ำทิ้งออกนอกโครงการ ยกเว้นในช่วงฤดูฝน	✓	-	ทางโครงการฯ ได้ดำเนินการนำน้ำทิ้งที่ ผ่านการบำบัดจากระบบบำบัดน้ำเสียของ โครงการฯ กลับมาหมุนเวียนใช้เป็นน้ำ สำหรับรดน้ำต้นไม้บริเวณพื้นที่สีเขียว ภายในโครงการฯ	-	ภาพที่ 1-5

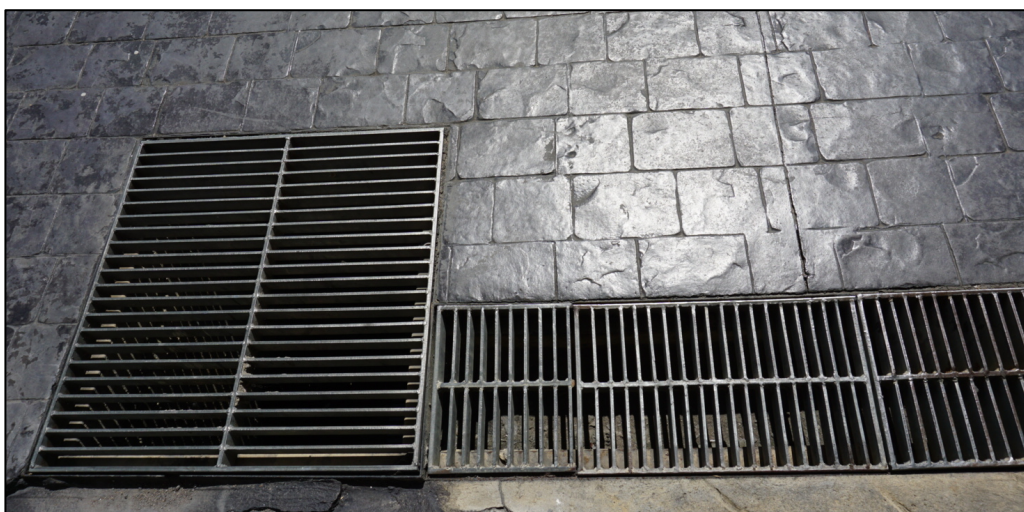
ภาพที่ 1-6 ระบบระบายน้ำฝน

ระบบระบายน้ำของทางโครงการฯ เป็นระบบท่อแยก (Separated System) โดยท่อระบายน้ำฝนเป็นท่อคอนกรีตเสริมเหล็กขนาดเส้นผ่านศูนย์กลาง 80 เซนติเมตร (ภาพที่ 1-6) และมีบ่อพักน้ำทุกระยะ 2 - 7.3 เมตร ทั้งนี้ น้ำฝนทั้งหมดที่เกิดขึ้นในพื้นที่โครงการฯ เป็นเวลา 3 ชั่วโมง จะถูกรวบรวมเข้าสู่บ่อหน่วงน้ำที่มีปริมาตรกักเก็บเท่ากับ 536.25 ลูกบาศก์เมตร โดยบ่อหน่วงน้ำจะทำหน้าที่หน่วงน้ำฝน และทยอยระบายน้ำฝนออกสู่ระบบระบายน้ำรวมของเทศบาลนครเชียงใหม่ต่อไป

- จัดให้มีท่อระบายน้ำฝนเป็นท่อคอนกรีตเสริมเหล็ก ขนาดเส้นผ่านศูนย์กลาง 40 เซนติเมตรและมีบ่อ พักน้ำทุกระยะ 2.0 - 7.3 เมตร	✓	-	ทางโครงการฯ ได้ดำเนินการจัดให้มีท่อ ระบายน้ำฝนภายในโครงการฯ ซึ่งเป็นท่อ คอนกรีต	-	ภาพที่ 1-6

- จัดให้มีการวางรางระบายน้ำของโครงการขนาดเส้น ผ่านศูนย์กลาง 0.8 เมตร ขนานกับรางระบายน้ำในซอย นิมมานเหมินท์ 12 เพื่อระบายน้ำทิ้งจากโครงการลงราง ระบายน้ำสาธารณะบริเวณถนนนิมมานเหมินท์	✓	-	ทางโครงการฯ ได้ดำเนินการวางรางระบาย น้ำภายในโครงการฯ ให้ขนานกับรางระบายน้ำ ในซอยนิมมานเหมินท์ 12 เพื่อระบายน้ำทิ้ง จากโครงการฯ ลงสู่รางระบายน้ำสาธารณะ	-	ภาพที่ 1-6

3. การระบายน้ำ ตรวจสอบสภาพทั่วไป และรอยแตก/ชำรุดบริเวณท่อระบายน้ำเสีย/น้ำฝน และปั๊มระบายน้ำ	✓	-	ทางโครงการฯ ได้ดำเนินการตรวจสอบสภาพทั่วไป และรอยแตกชำรุดบริเวณท่อระบายน้ำเสีย/น้ำฝน ภายในโครงการฯ อย่างสม่ำเสมอ	ภาพที่ 1-6 และ หน้าที่ 28 ภาคผนวก ง

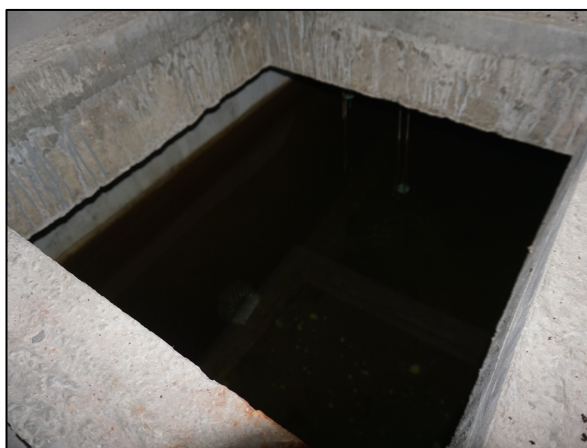
ภาพที่ 1-7 น้ำใช้อาคาร

แหล่งน้ำใช้ของโครงการฯ ช่วงเปิดดำเนินการนั้น ได้จากสำนักงานประปาเชียงใหม่ จังหวัดเชียงใหม่ โดยทางโครงการฯ จัดเก็บไว้ในถังเก็บน้ำใต้ดินของอาคารโรงแรมขนาด 276 ลูกบาศก์เมตร (ภาพที่ 1-7) จากนั้น จึงใช้ปั๊มแยกจ่ายไปยังถังเก็บน้ำใต้ดินของอาคารพักอาศัยของพนักงาน และอาคารสัมมนาต่อไปโดยมีปริมาณความต้องการน้ำใช้ดังนี้

2. ทรัพยากรสิ่งแวดล้อมด้านชีวภาพ	-	-	-	-	-
3. คุณค่าการใช้ประโยชน์ของมนุษย์					
3.1 การใช้น้ำ - จัดให้มีถังเก็บน้ำใต้อาคารโรงแรมขนาด 276 ลบ.ม. เพื่อรับน้ำจากสำนักงานประปาเชียงใหม่	✓	-	ทางโครงการฯ ได้ดำเนินการเก็บน้ำไว้ ใต้อาคารและมีถังเก็บน้ำชั้นดาดฟ้าของอาคาร	-	ภาพที่ 1-7

- จัดให้มีระบบสำรองน้ำดับเพลิง ระบบไฟฟ้าฉุกเฉิน และอุปกรณ์อื่น ๆ ตามกฎกระทรวงฉบับที่ 33 (พ.ศ. 2535)	✓	-	ทางโครงการฯ ได้ดำเนินการจัดให้มีน้ำสำรองสำหรับการดับเพลิง โดยสำรองน้ำไว้ใต้อาคารและแท็งก์เก็บน้ำดาดฟ้า และได้ดำเนินการจัดให้มีระบบไฟฟ้าฉุกเฉิน	-	ภาพที่ 1-7

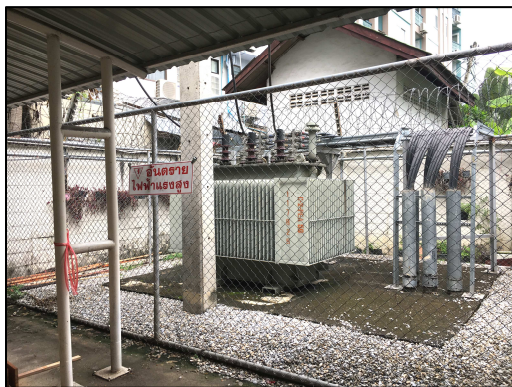
ภาพที่ 1-8 ระบบไฟฟ้าหลัก

เมื่อเปิดดำเนินโครงการฯ จะมีปริมาณความต้องการใช้ไฟฟ้าประมาณ 1000 KVA ซึ่งจะได้รับการบริการกระแสไฟฟ้าจากการไฟฟ้าส่วนภูมิภาค จังหวัดเชียงใหม่โดยโครงการฯ จะติดตั้งหม้อแปลงไฟฟ้าขนาด 1600 KVA (ภาพที่ 1-8) เพื่อลดแรงดันไฟฟ้าจากไฟฟ้าแรงสูงเป็นแรงดันต่ำเข้าสู่แผงไฟฟ้าหลัก ซึ่งจะจ่ายไฟฟ้าไปยังแต่ละส่วนของโครงการฯ ต่อไป

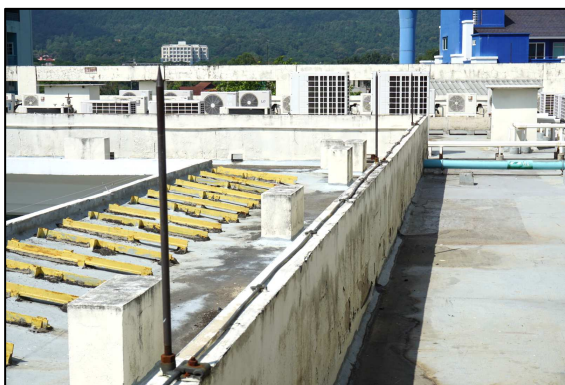
ภาพที่ 1-10 เสาหล่อฟ้า

นอกจากนี้ยังจัดให้มีระบบสาย และเสาหล่อฟ้า (ภาพที่ 1-10) เพื่อป้องกันฟ้าผ่า ให้เป็นไปตาม
ข้อกำหนดของการไฟฟ้าส่วนภูมิภาค

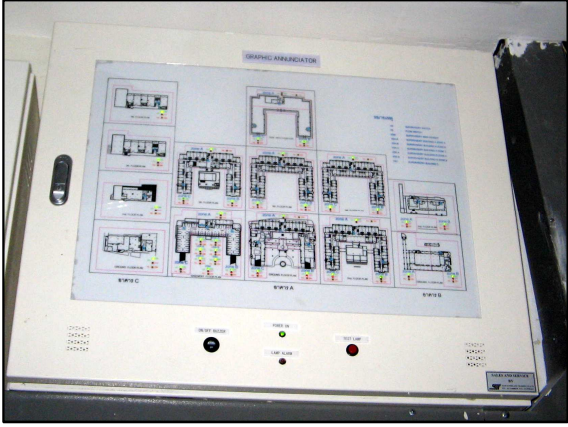
(ก) แผงควบคุมระบบสัญญาณแจ้งเหตุเพลิงไหม้ (Fire Alarm Control Panel) และ
แผงแสดงสัญญาณแจ้งเหตุเพลิงไหม้ (Graphic Annunciator) ทำหน้าที่เป็นจุดศูนย์รวมการรับส่งสัญญาณตรวจจับ
โดยระบบจะส่งเสียงสัญญาณเตือนไปยังบริเวณที่เกิดเพลิงไหม้ หรือบริเวณอื่นพร้อมกันหมด (ภาพที่ 1-12)

4.2 การบรรเทาสาธารณภัยและการป้องกัน อัคคีภัย - จัดให้มีการติดตั้งอุปกรณ์เตือนภัย อันได้แก่ อุปกรณ์ แจ้งเหตุด้วยมือ กระดิ่งไฟฟ้า อุปกรณ์ตรวจจับควัน อุปกรณ์ปลายสายวงจร แผงควบคุมระบบแจ้งเหตุเพลิง ไหม้	✓	-	ทางโครงการฯ ได้ดำเนินการติดตั้ง อุปกรณ์เตือนภัยและระบบป้องกันอัคคีภัย ได้แก่อุปกรณ์แจ้งเหตุ อุปกรณ์ตรวจจับควัน แผงควบคุมระบบเพลิงไหม้ เรียบร้อยแล้ว	-	ภาพที่ 1-12 ถึง ภาพที่ 1-15

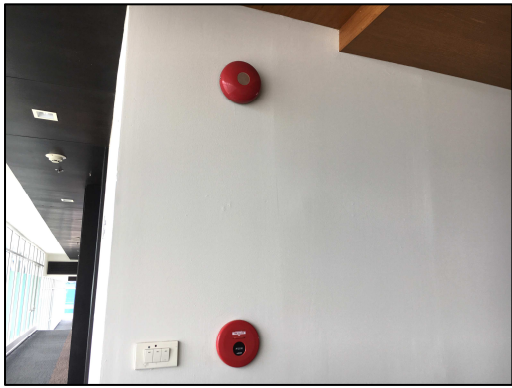
(ข) อุปกรณ์แจ้งเหตุ ทำงานโดยติดตั้งทั้งระบบอัตโนมัติ และระบบแจ้งเหตุที่ใช้มือ
ซึ่งประกอบไปด้วย ชุดกดแจ้งเหตุแบบใช้มือ (Manual Push Station) (ภาพที่ 1-13) ทางโครงการเลือกใช้แบบทุบกระจก
(Break glass Station) เครื่องตรวจจับควัน (Smoke Detector) (ภาพที่ 1-14) และเครื่องตรวจจับความร้อน (Heat
Detector) (ภาพที่ 1-15)

(ค) อุปกรณ์ส่งสัญญาณเตือนเหตุเพลิงไหม้ (Alarm Bell) เป็นแบบกระดิ่งโดยจะติดตั้งคู่กับ
ชุดกดแจ้งเหตุ (ภาพที่ 1-13)

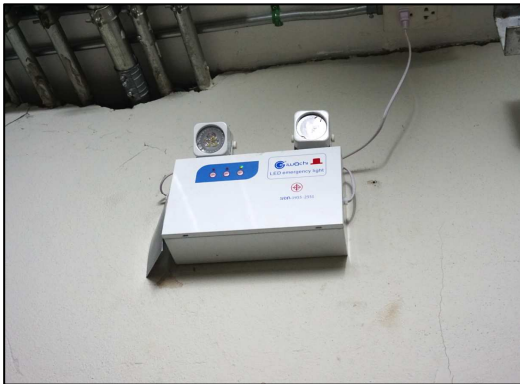
เป็นชนิดใช้พลังงานแบตเตอรี่แห้ง สามารถสำรองไฟได้นาน 2 ชั่วโมง ในกรณีไฟดับ เครื่องจะทำงานอัตโนมัติโดยส่องแสงออกมาเพื่อให้มองเห็นทางเดินได้ (ภาพที่ 1-23)
