### บทที่ 3

#### ผลการติดตามตรวจสอบคุณภาพสิ่งแวดล้อม

การติดตามตรวจสอบคุณภาพสิ่งแวดล้อม ของ โครงการ Bangkok feliz Krungthon 5 (Bangkok feliz sathorn-taksin) (ระยะดำเนินการ) ดำเนินการจัดจ้าง บริษัท เอส.พี.เจ.โซแอนติฟิค จำกัด โดยทำการตรวจวัดคุณภาพน้ำทั้ง บริเวณพื้นที่โครงการ ระหว่างเดือนกรกฎาคม – ธันวาคม พ.ศ.2565

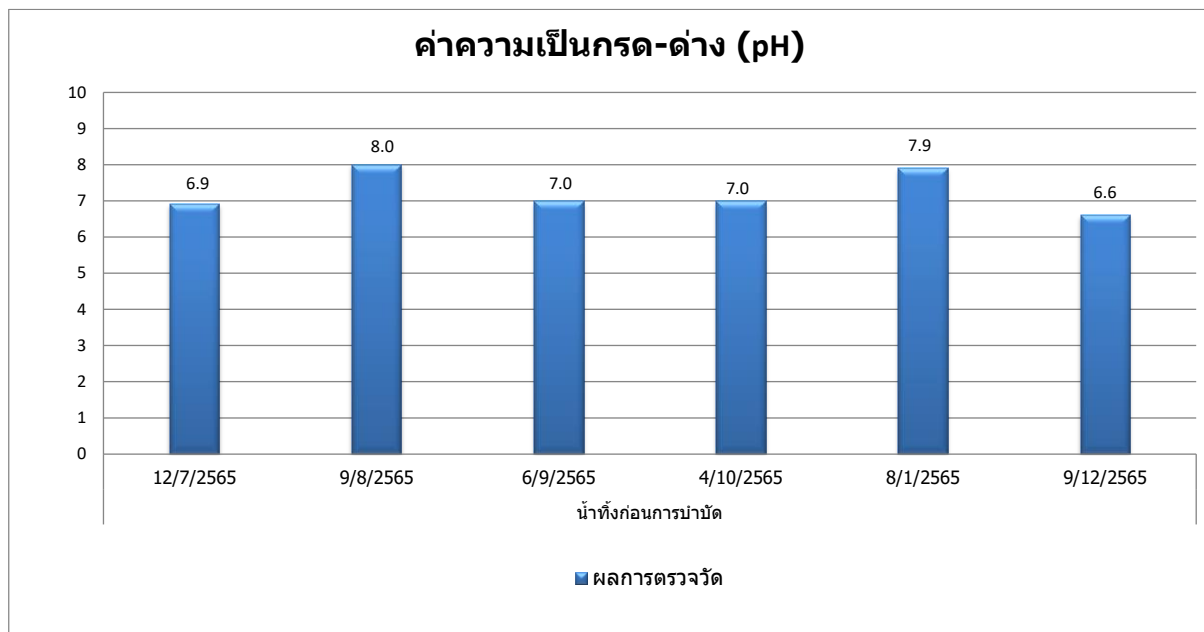
กราฟที่ 3.1-1 กราฟเปรียบเทียบผลการตรวจวัดคุณภาพน้ำทิ้งค่าความเป็นกรด-ด่าง (pH)

จากน้ำทิ้งก่อนบำบัดน้ำเสียเดือนกรกฎาคม – ธันวาคม พ.ศ.2565

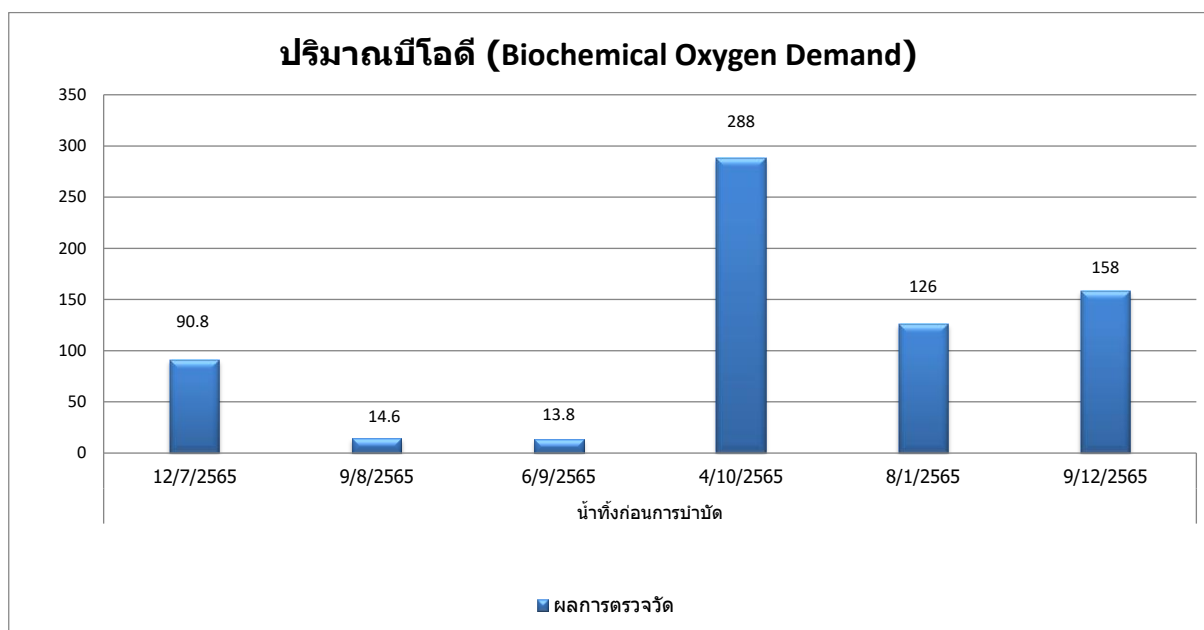
กราฟที่ 3.1-2 กราฟเปรียบเทียบผลการตรวจวัดปริมาณบีโอดี (BOD)

จากน้ำทิ้งก่อนบำบัดน้ำเสียเดือนกรกฎาคม – ธันวาคม พ.ศ.2565

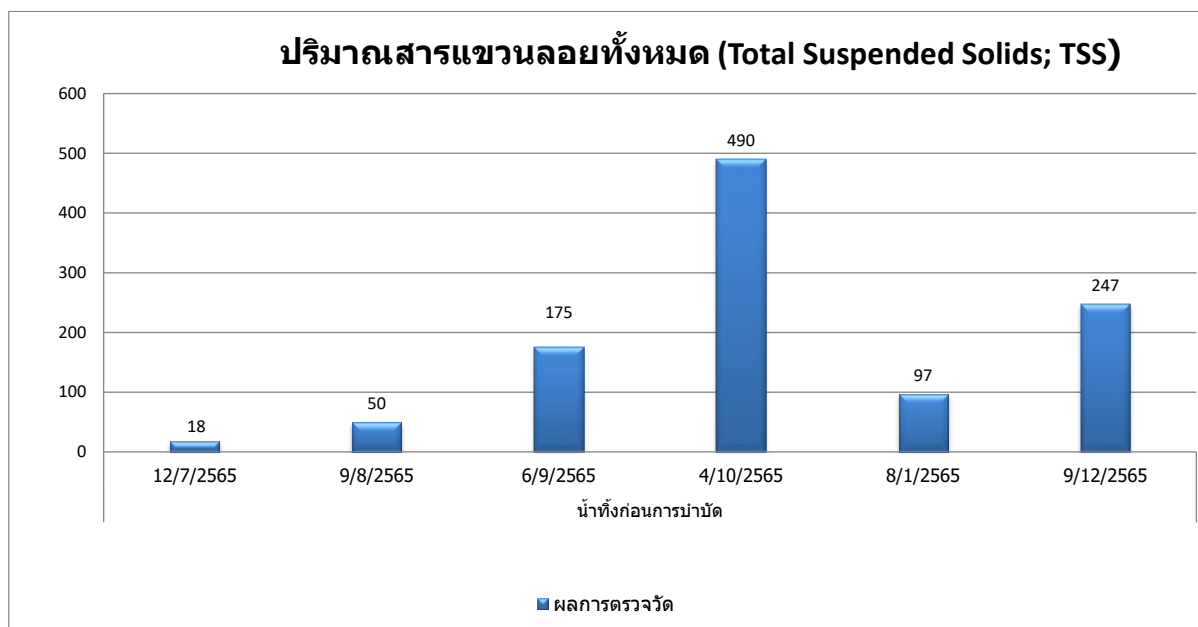
**กราฟที่ 3.1-3** กราฟเปรียบเทียบผลการตรวจวัดปริมาณของแข็งแขวนลอยทั้งหมด (Total Suspended Solids) จากน้ำทิ้งก่อนบำบัดน้ำเสียเดือนกรกฎาคม – ธันวาคม พ.ศ.2565

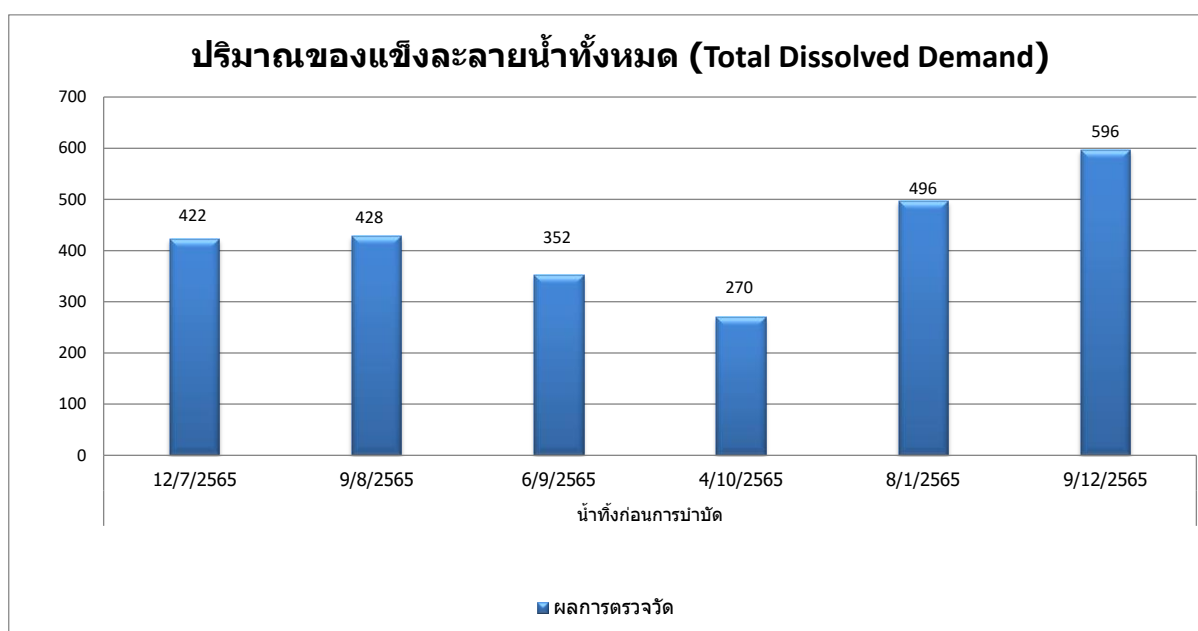
**กราฟที่ 3.1-4** กราฟเปรียบเทียบผลการตรวจวัดปริมาณของแข็งละลายน้ำทั้งหมด (Total Dissolved Demand) จากน้ำทิ้งก่อนบำบัดน้ำเสียเดือนกรกฎาคม – ธันวาคม พ.ศ.2565

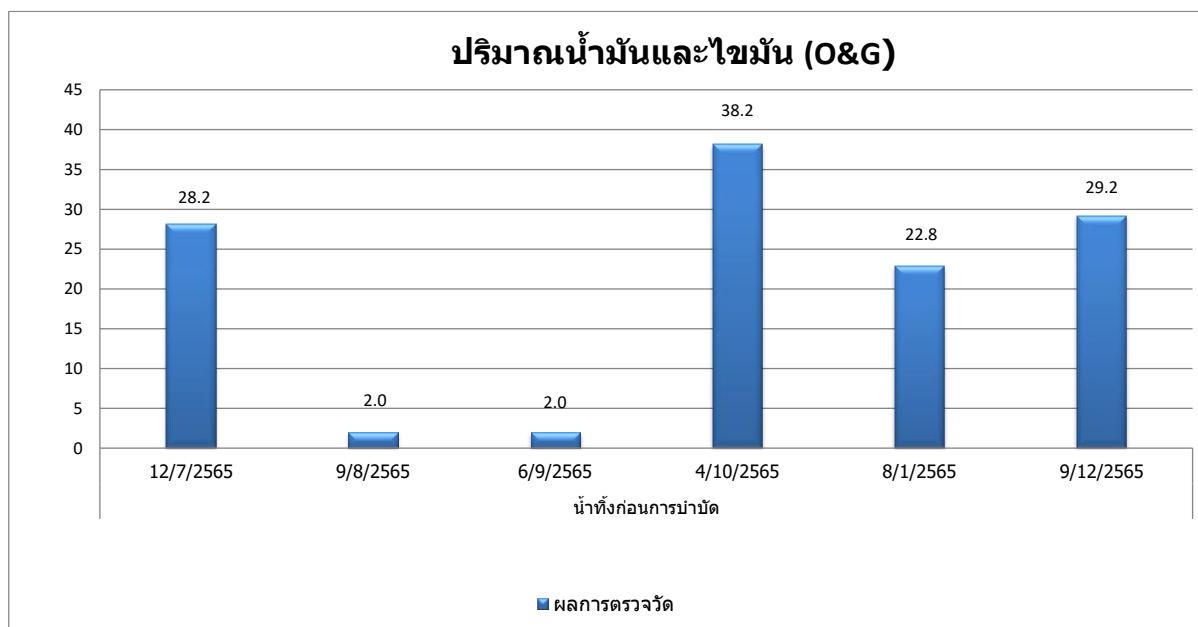
กราฟที่ 3.1-5 กราฟเปรียบเทียบผลการตรวจวัดปริมาณน้ำมันและไขมัน (Oil&Grease)

จากน้ำทิ้งก่อนบำบัดน้ำเสียเดือนกรกฎาคม – ธันวาคม พ.ศ.2565

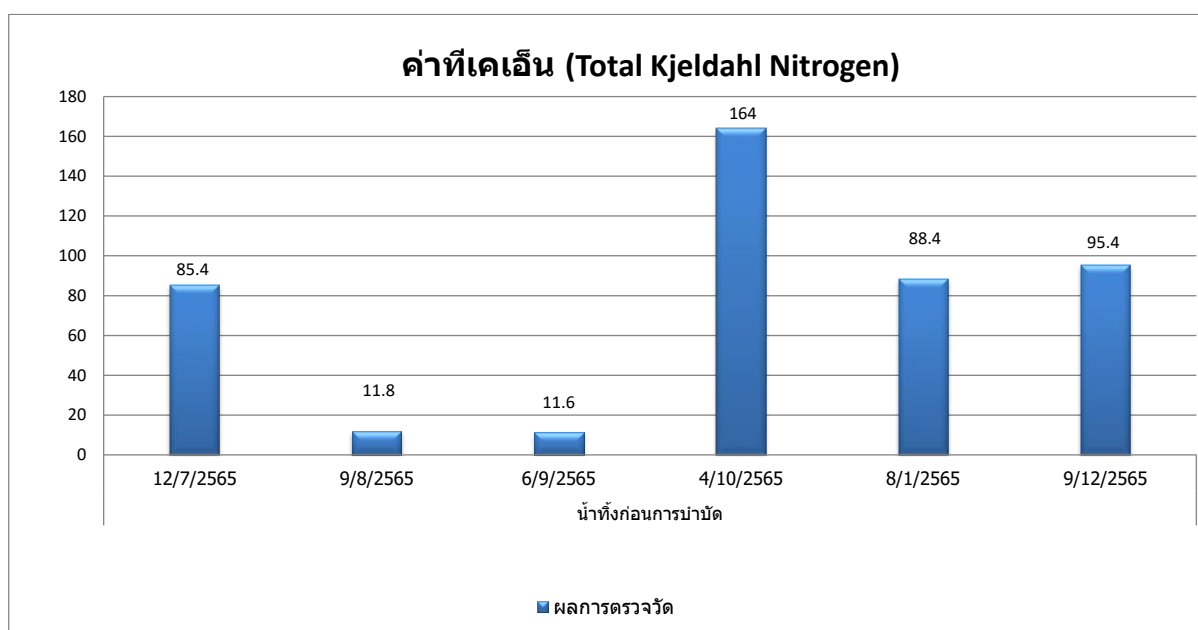
กราฟที่ 3.1-6 กราฟเปรียบเทียบผลการตรวจวัด ค่าที่เคเอ็น (TKN)

จากน้ำทิ้งก่อนบำบัดน้ำเสียเดือนกรกฎาคม – ธันวาคม พ.ศ.2565

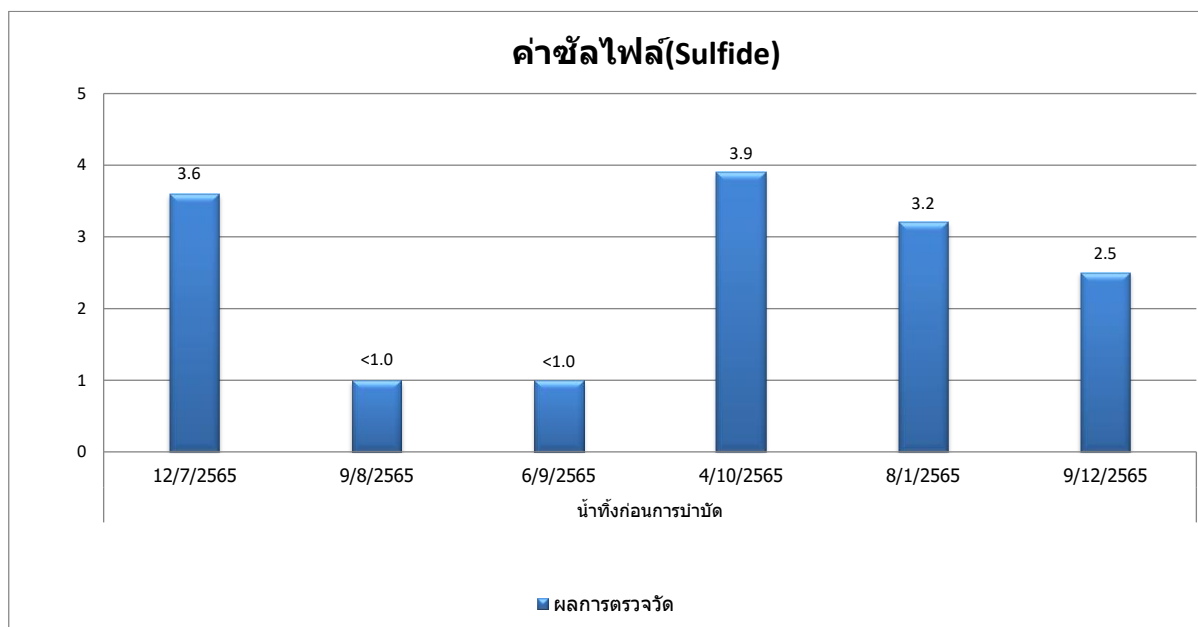
กราฟที่ 3.1-7 กราฟเปรียบเทียบผลการตรวจวัด ปริมาณซัลไฟด์ (Sulfide)

จากน้ำทิ้งก่อนบำบัดน้ำเสียเดือนกรกฎาคม – ธันวาคม พ.ศ.2565

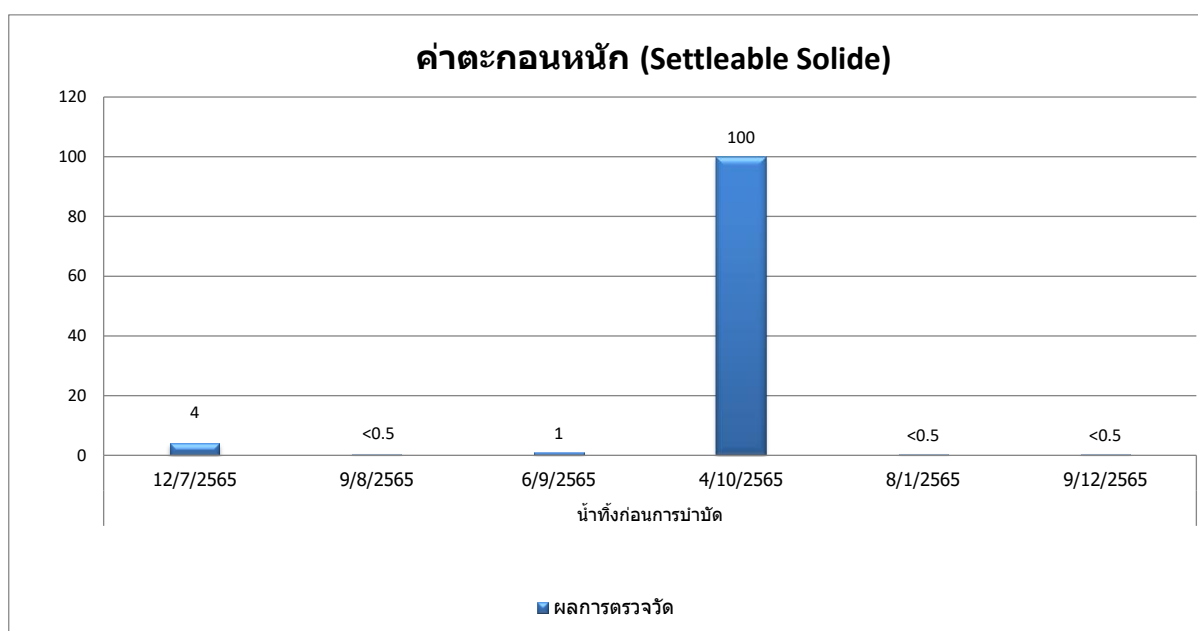
กราฟที่ 3.1-8 กราฟเปรียบเทียบผลการตรวจวัดปริมาณตะกอนหนัก(Settleable Solids)

จากน้ำทิ้งก่อนบำบัดน้ำเสียเดือนกรกฎาคม – ธันวาคม พ.ศ.2565

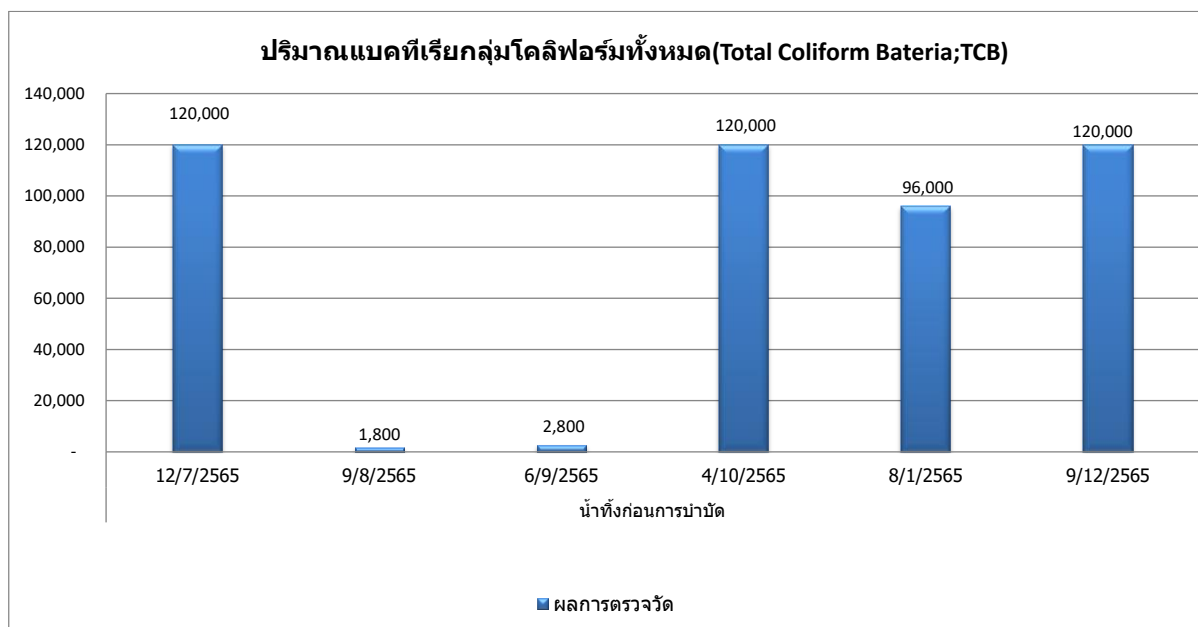
กราฟที่ 3.1-9 กราฟเปรียบเทียบผลการตรวจวัดปริมาณโคลิฟอร์มแบคทีเรียทั้งหมด (Total Coliform Bacteria)

จากน้ำทิ้งก่อนบำบัดน้ำเสียเดือนกรกฎาคม – ธันวาคม พ.ศ.2565

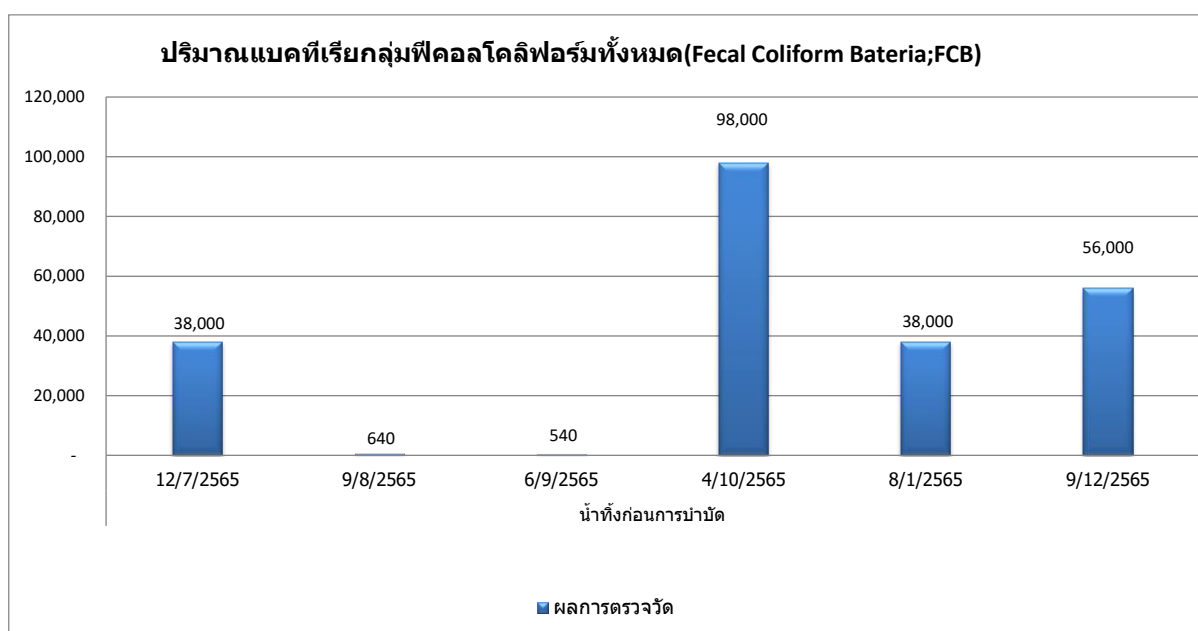
กราฟที่ 3.1-10 กราฟเปรียบเทียบผลการตรวจวัดปริมาณฟีคัลโคลิฟอร์มแบคทีเรียทั้งหมด (Fecal Coliform Bacteria)

จากน้ำทิ้งก่อนบำบัดน้ำเสียเดือนกรกฎาคม – ธันวาคม พ.ศ.2565

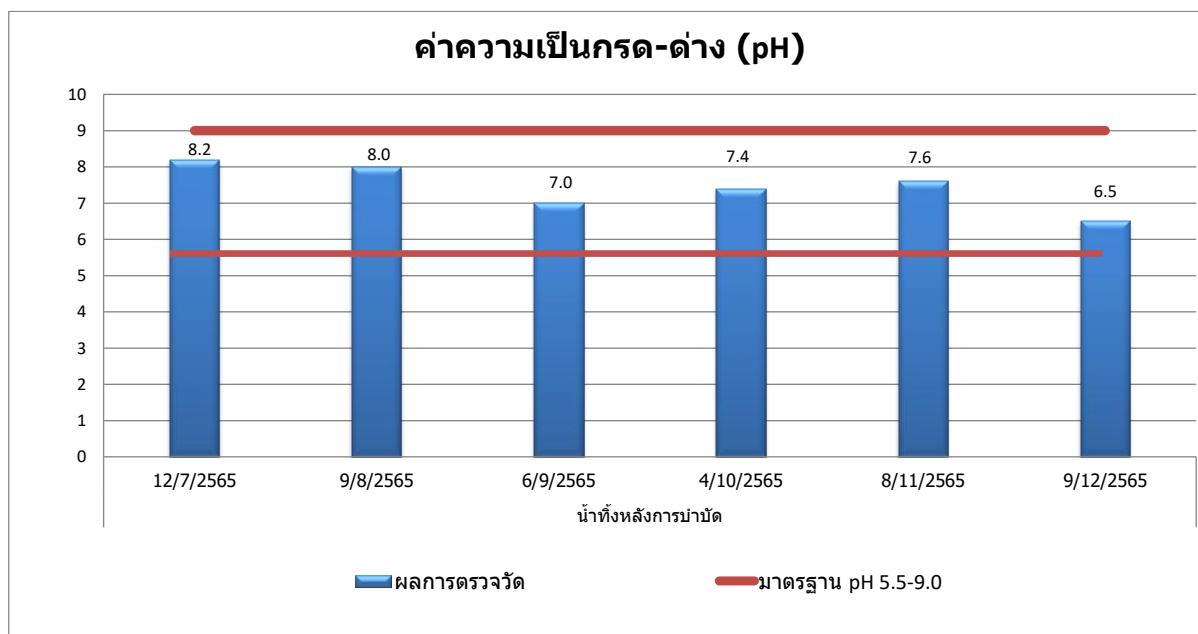
กราฟที่ 3.1-11 กราฟเปรียบเทียบผลการตรวจวัดคุณภาพน้ำทิ้งค่าความเป็นกรด-ด่าง (pH)

จากน้ำทิ้งหลังการบำบัดเดือนกรกฎาคม – ธันวาคม พ.ศ.2565

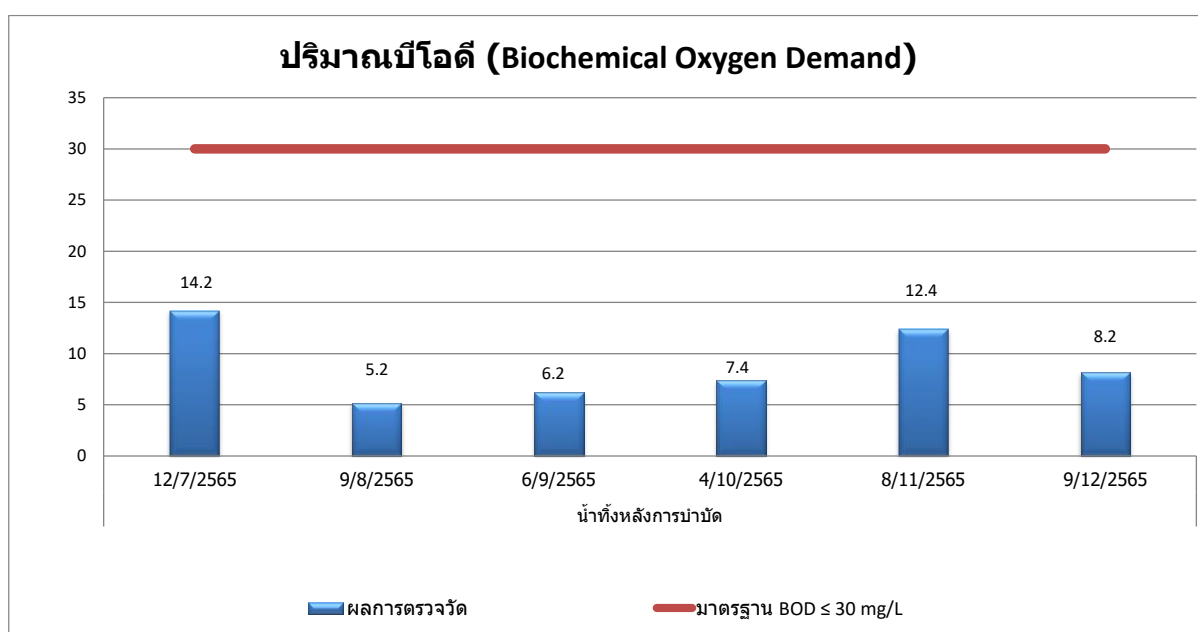
กราฟที่ 3.1-12 กราฟเปรียบเทียบผลการตรวจวัดปริมาณบีโอดี (BOD)

จากน้ำทิ้งหลังการบำบัดเดือนกรกฎาคม – ธันวาคม พ.ศ.2565

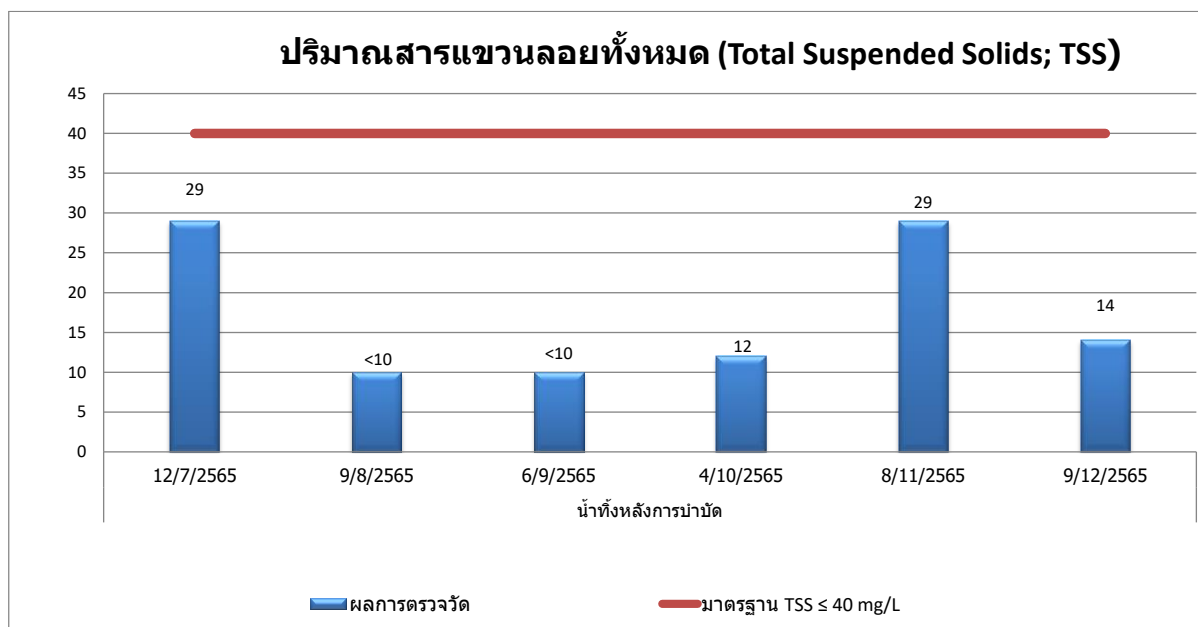
กราฟที่ 3.1-13 กราฟเปรียบเทียบผลการตรวจวัดปริมาณของแข็งแขวนลอยทั้งหมด (Total Suspended Solids) จากน้ำทิ้งหลังการบำบัดเดือนกรกฎาคม – ธันวาคม พ.ศ.2565

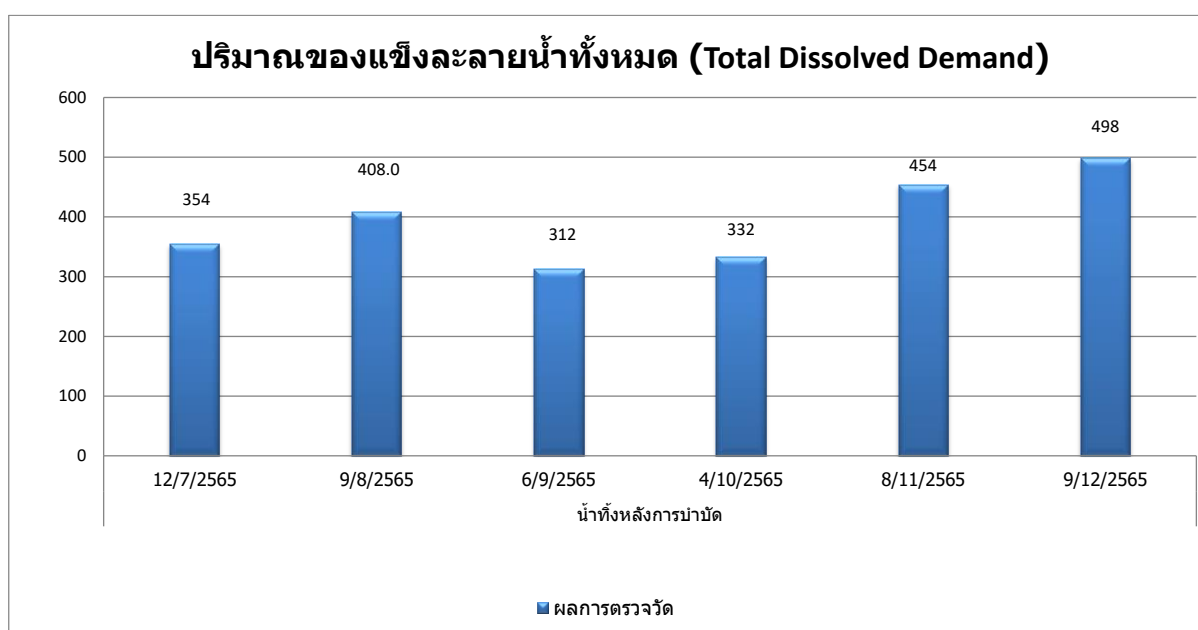
ค่าที่เพิ่มขึ้นจากปริมาณสารละลายในน้ำใช้ตามปกติ, TDS ประจำเดือนกรกฎาคม เท่ากับ 626 mg/L ,ประจำเดือนสิงหาคม เท่ากับ 630 mg/L ,ประจำเดือนกันยายน เท่ากับ 612 mg/L

ประจำเดือนตุลาคม เท่ากับ 624 mg/L ,ประจำเดือนพฤศจิกายน เท่ากับ 668 mg/L และประจำเดือนธันวาคม เท่ากับ 682 mg/L

กราฟที่ 3.1-14 กราฟเปรียบเทียบผลการตรวจวัดปริมาณของแข็งละลายน้ำทั้งหมด (Total Dissolved Demand) จากน้ำทิ้งหลังการบำบัดเดือนกรกฎาคม – ธันวาคม พ.ศ.2565

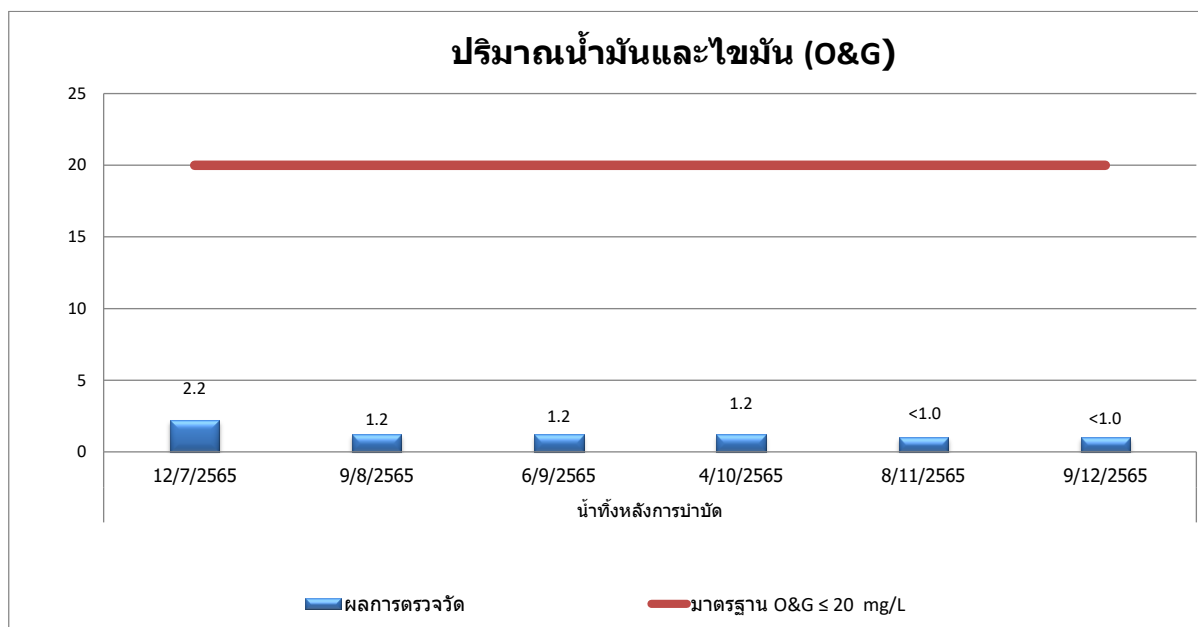
กราฟที่ 3.1-15 กราฟเปรียบเทียบผลการตรวจวัดปริมาณน้ำมันและไขมัน (Oil&Grease)

จากน้ำทิ้งหลังการบำบัดเดือนกรกฎาคม – ธันวาคม พ.ศ.2565

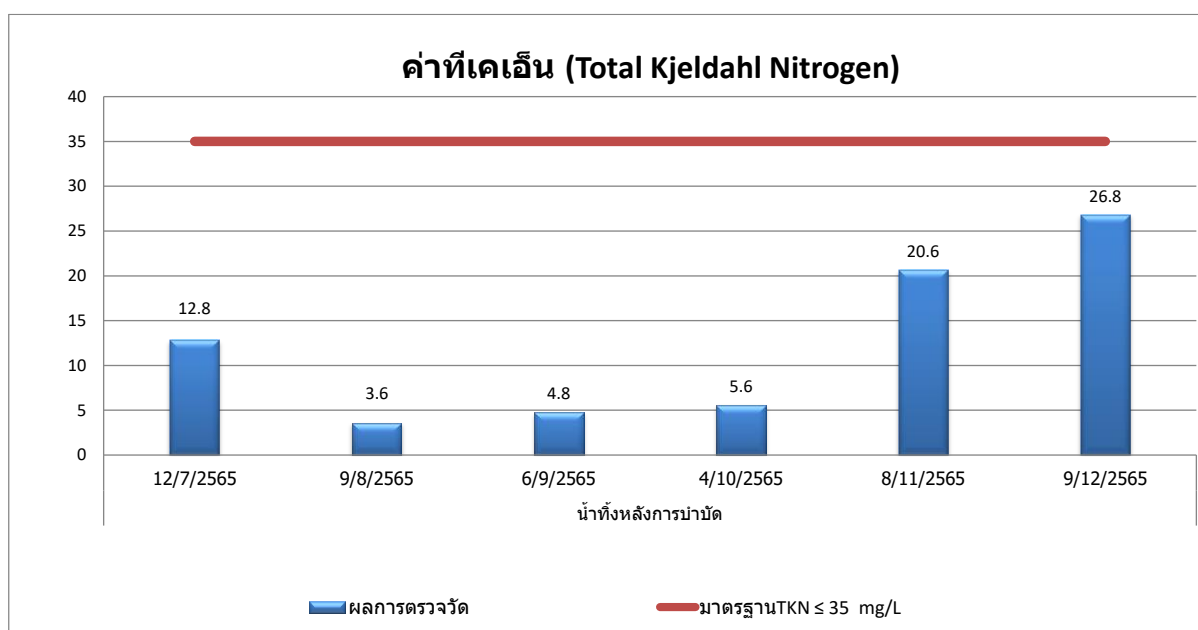
กราฟที่ 3.1-16 กราฟเปรียบเทียบผลการตรวจวัด ค่าที่เคเอ็น (TKN)

จากน้ำทิ้งหลังการบำบัดเดือนกรกฎาคม – ธันวาคม พ.ศ.2565

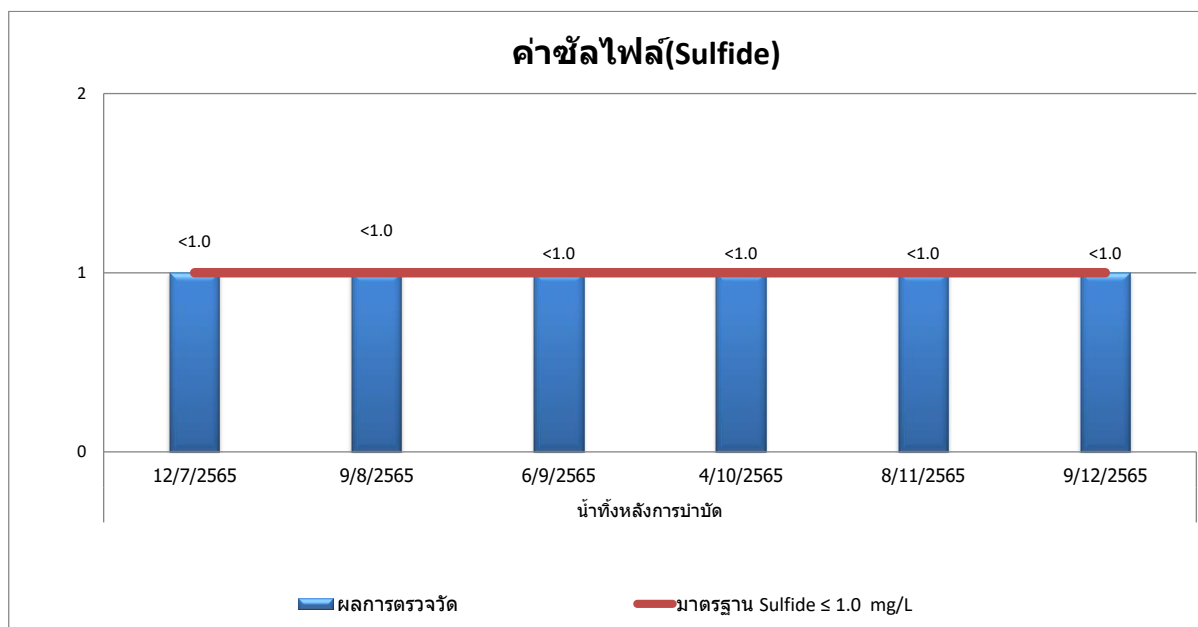
กราฟที่ 3.1-17 กราฟเปรียบเทียบผลการตรวจวัด ปริมาณซัลไฟด์ (Sulfide)

จากน้ำทิ้งหลังการบำบัดเดือนกรกฎาคม – ธันวาคม พ.ศ.2565

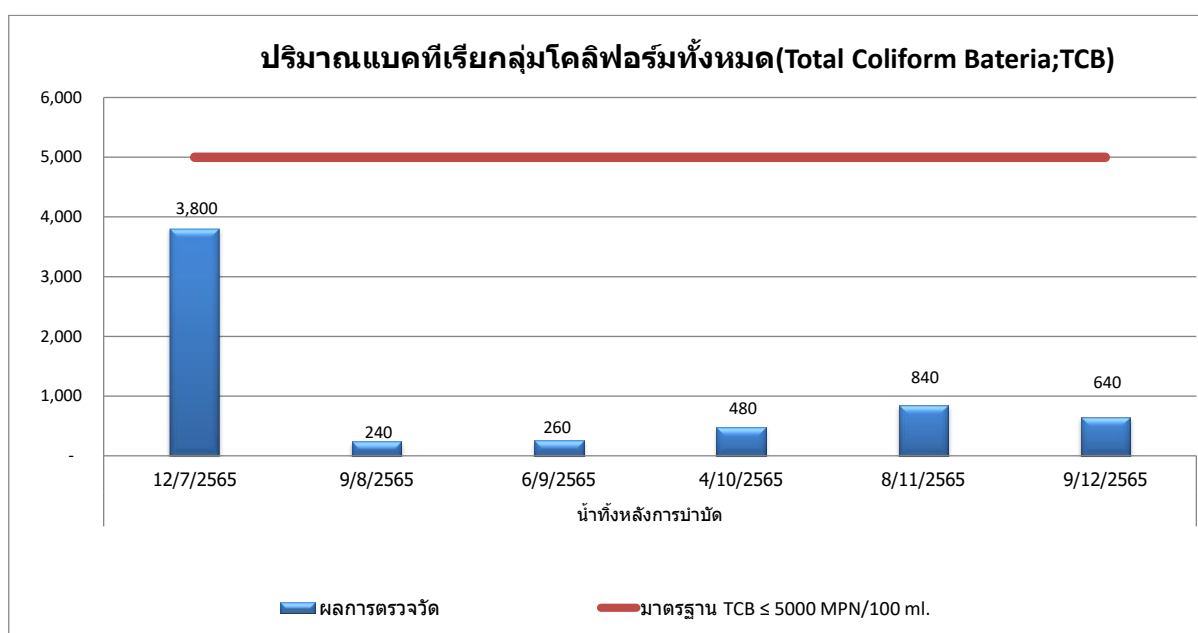
กราฟที่ 3.1-18 กราฟเปรียบเทียบผลการตรวจวัดปริมาณโคลิฟอร์มแบคทีเรียทั้งหมด (Total Coliform Bacteria)

จากน้ำทิ้งหลังการบำบัดเดือนกรกฎาคม – ธันวาคม พ.ศ.2565

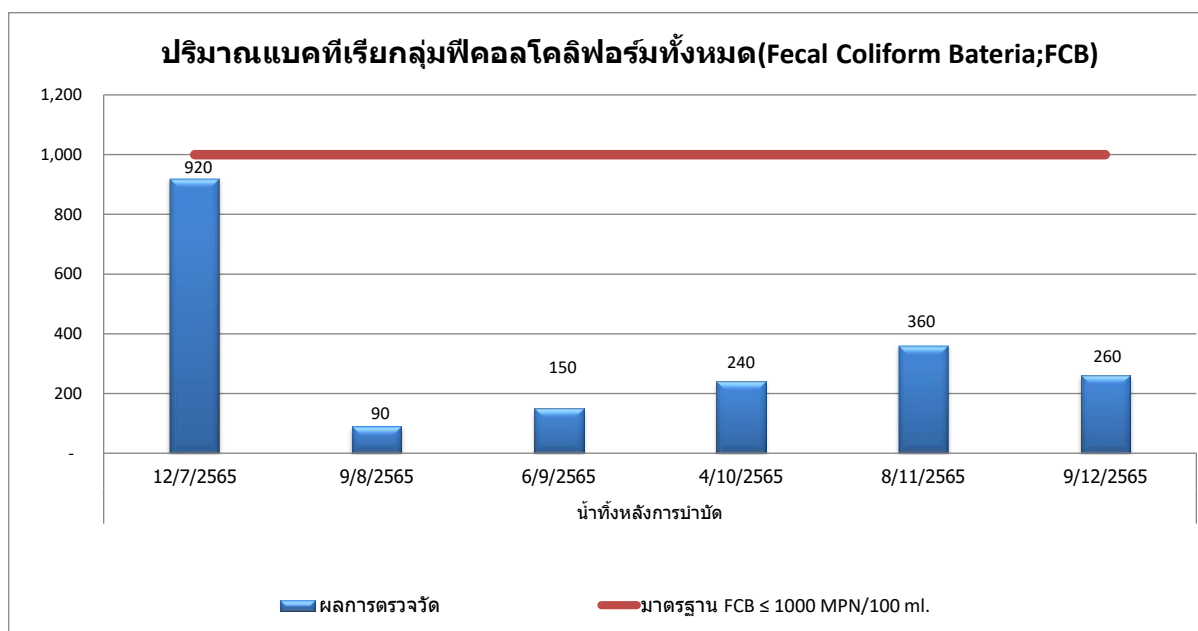
กราฟที่ 3.1-19 กราฟเปรียบเทียบผลการตรวจวัดปริมาณฟีคัลโคลิฟอร์มแบคทีเรียทั้งหมด (Fecal Coliform Bacteria)

จากน้ำทิ้งหลังการบำบัดเดือนกรกฎาคม – ธันวาคม พ.ศ.2565

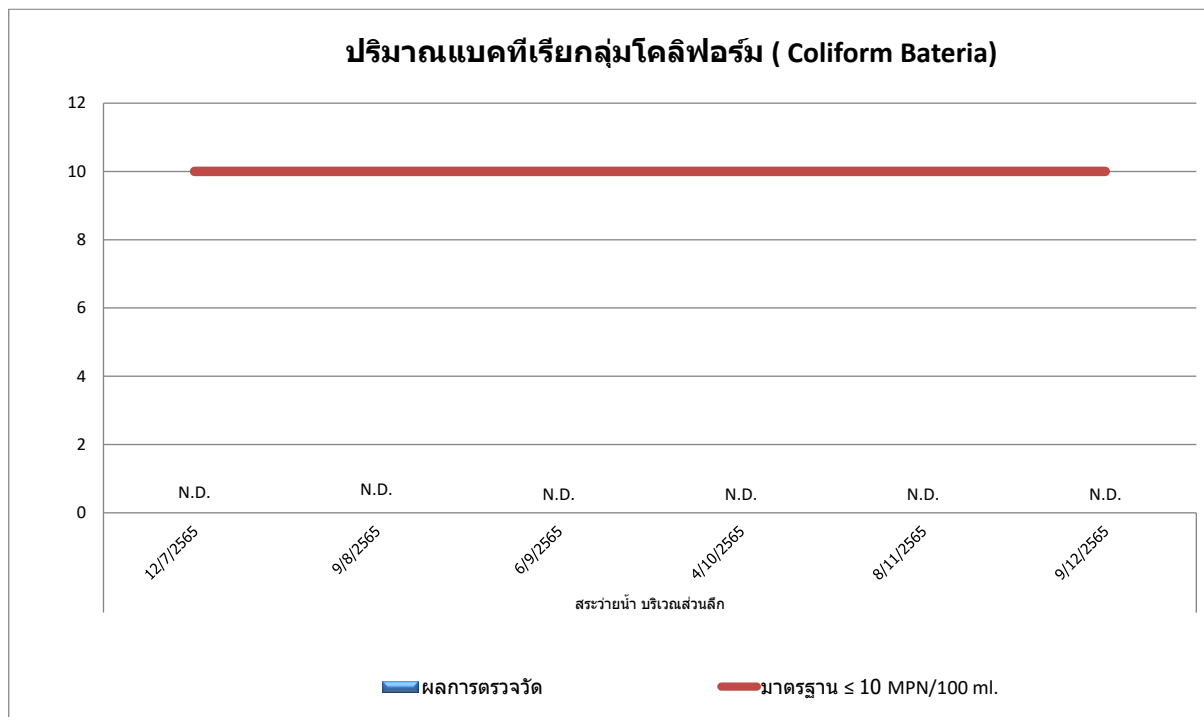
กราฟที่ 3.1-20 กราฟเปรียบเทียบผลการตรวจวัดปริมาณโคลิฟอร์มแบคทีเรีย (Coliform Bacteria)

จากน้ำสระว่ายน้ำ บริเวณส่วนลึก เดือนกรกฎาคม – ธันวาคม พ.ศ.2565

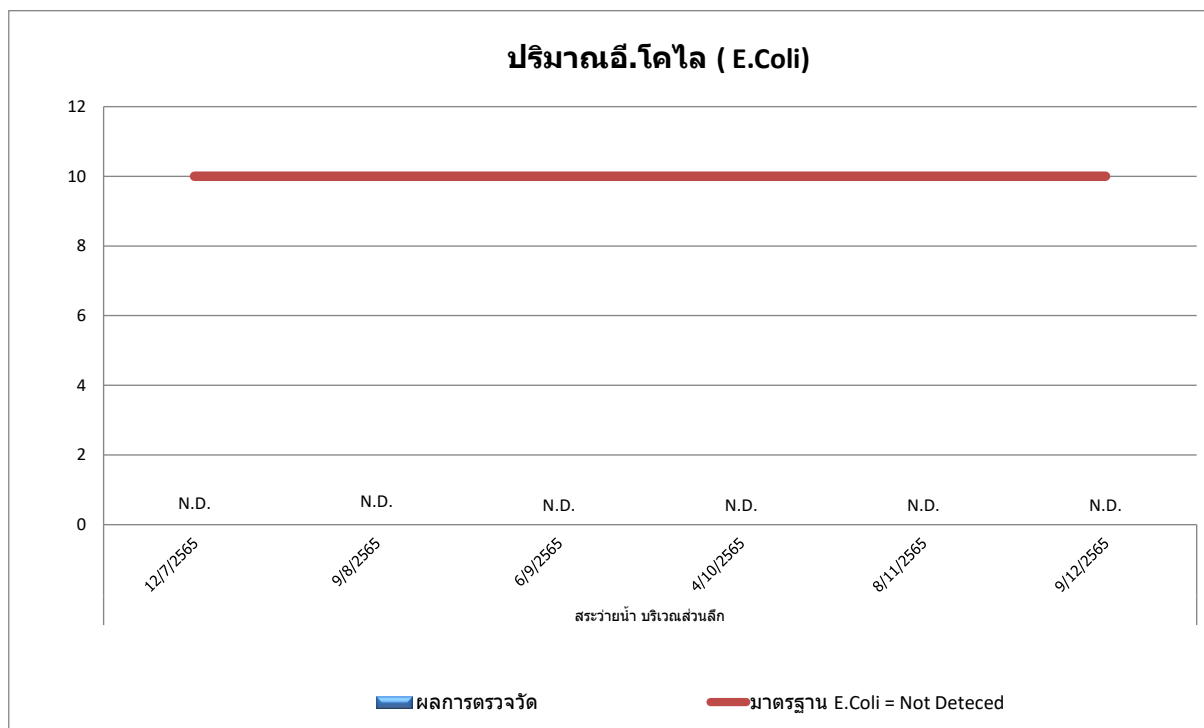
กราฟที่ 3.1-21 กราฟเปรียบเทียบผลการตรวจวัดปริมาณอี.โคไล (E.coli)

จากน้ำสระว่ายน้ำ บริเวณส่วนลึก เดือนกรกฎาคม – ธันวาคม พ.ศ.2565

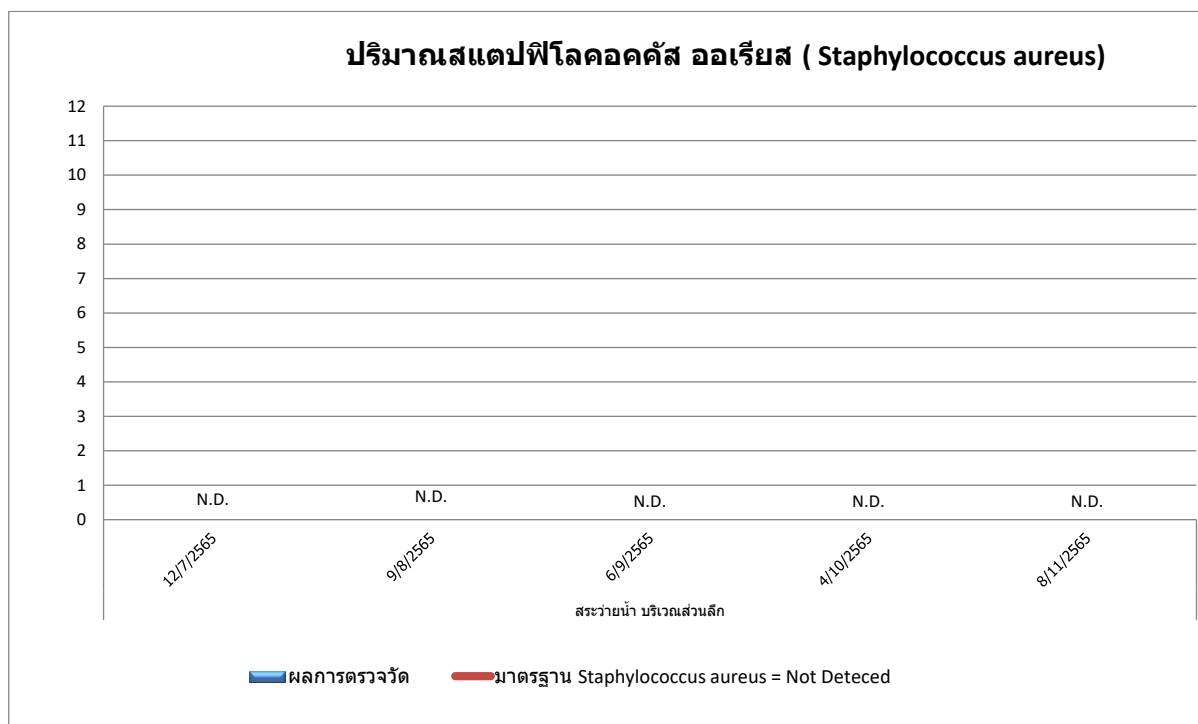
กราฟที่ 3.1-22 กราฟเปรียบเทียบผลการตรวจวัดปริมาณสแตปฟีโลคอคคัส ออเรียส (Staphylococcus aureus)

จากน้ำสระว่ายน้ำ บริเวณส่วนลึก เดือนกรกฎาคม – ธันวาคม พ.ศ.2565

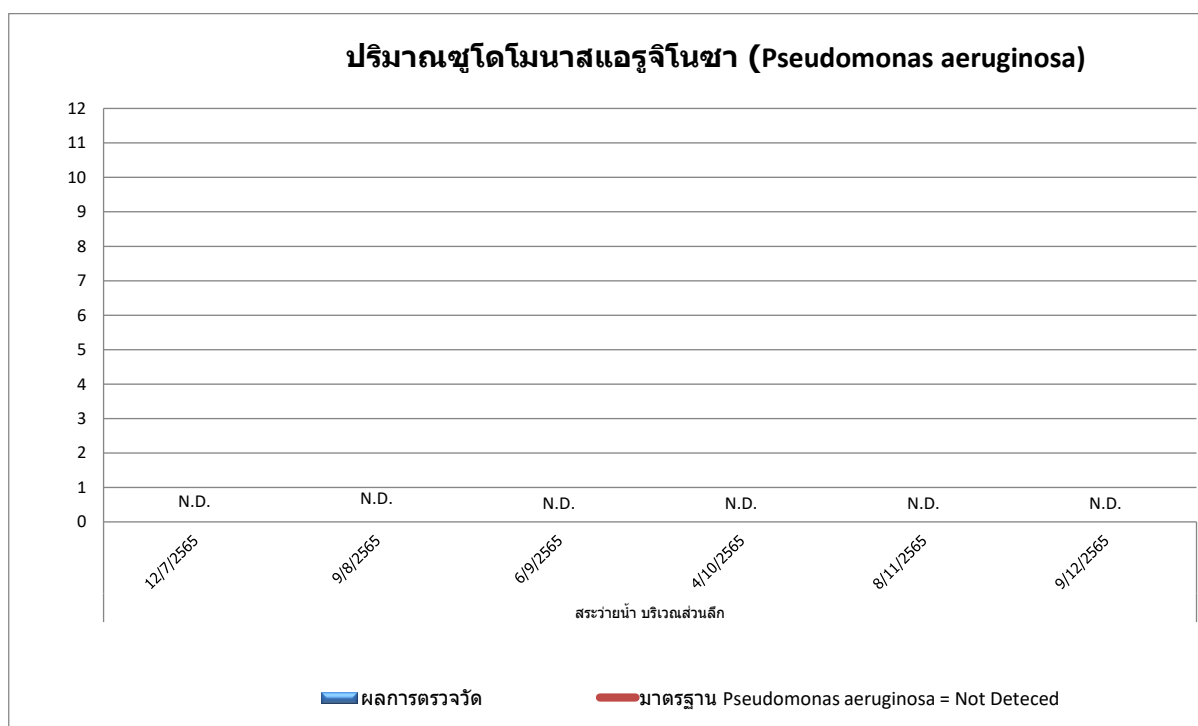
กราฟที่ 3.1-23 กราฟเปรียบเทียบผลการตรวจวัดปริมาณซูโดโมนาสแอโรจิโนซา (Pseudomonas aeruginosa)

จากน้ำสระว่ายน้ำ บริเวณส่วนลึก เดือนกรกฎาคม – ธันวาคม พ.ศ.2565

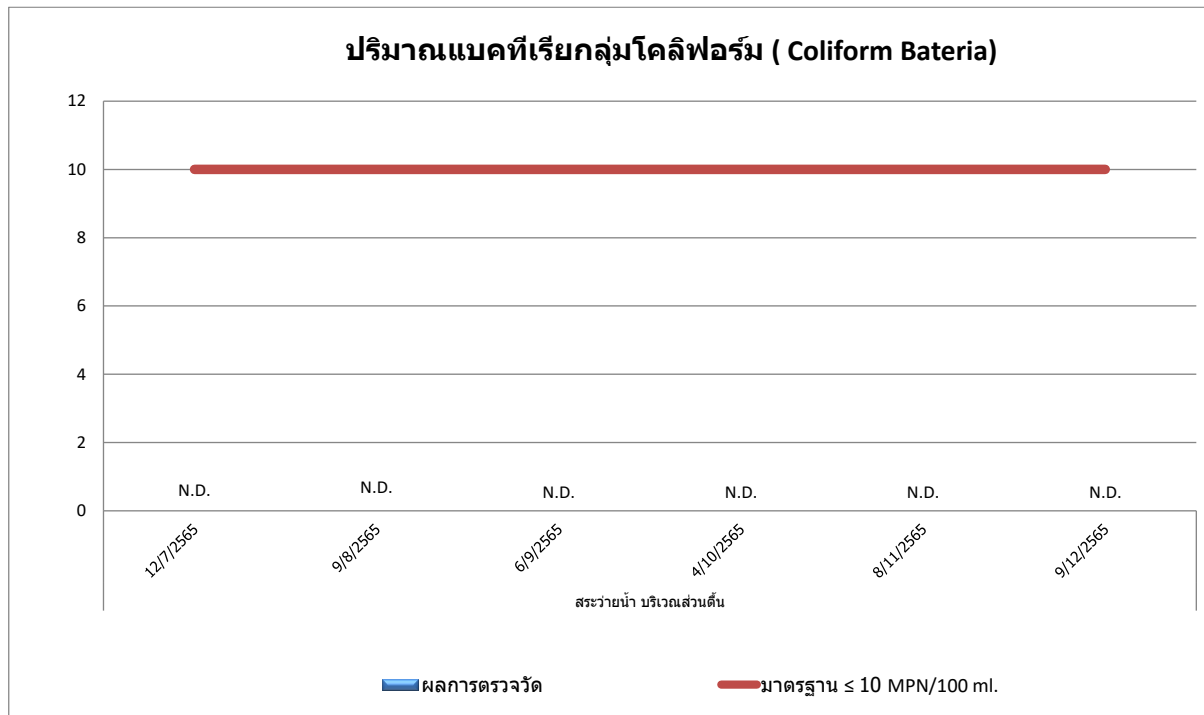
กราฟที่ 3.1-24 กราฟเปรียบเทียบผลการตรวจวัดปริมาณโคลิฟอร์มแบคทีเรีย (Coliform Bacteria)

จากน้ำสระว่ายน้ำ บริเวณส่วนต้น เดือนกรกฎาคม – ธันวาคม พ.ศ.2565

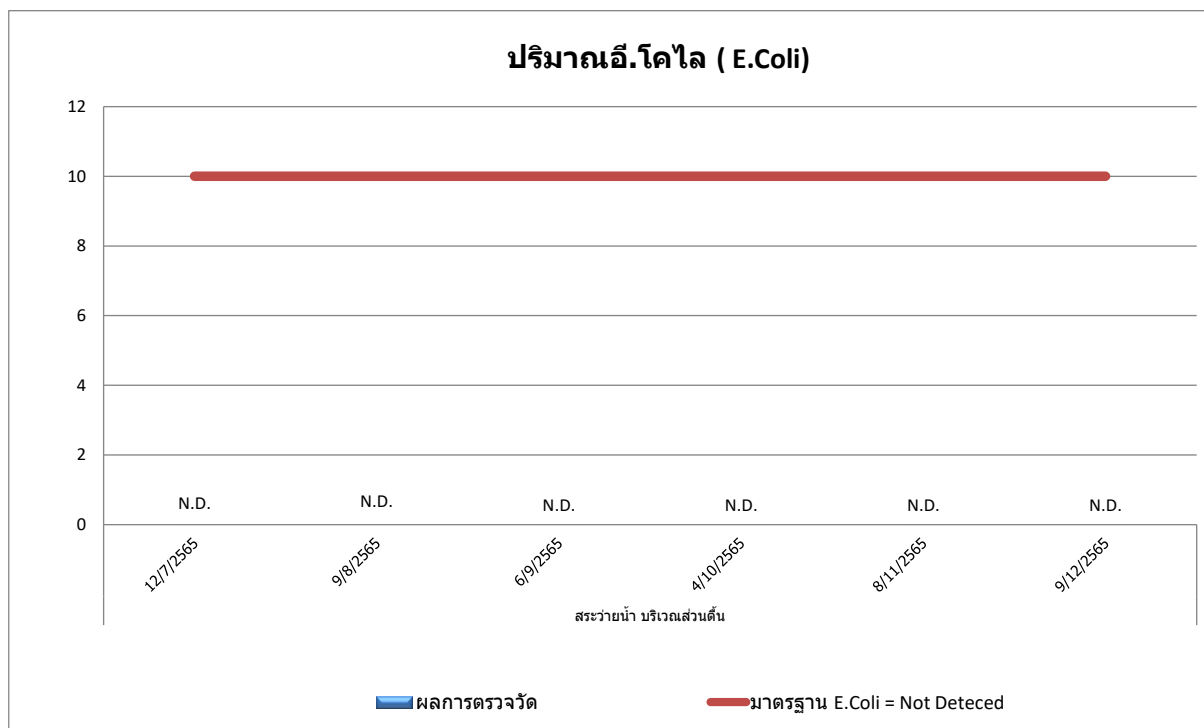
กราฟที่ 3.1-25 กราฟเปรียบเทียบผลการตรวจวัดปริมาณอี.โคไล (E.coli)

จากน้ำสระว่ายน้ำ บริเวณส่วนต้น เดือนกรกฎาคม – ธันวาคม พ.ศ.2565

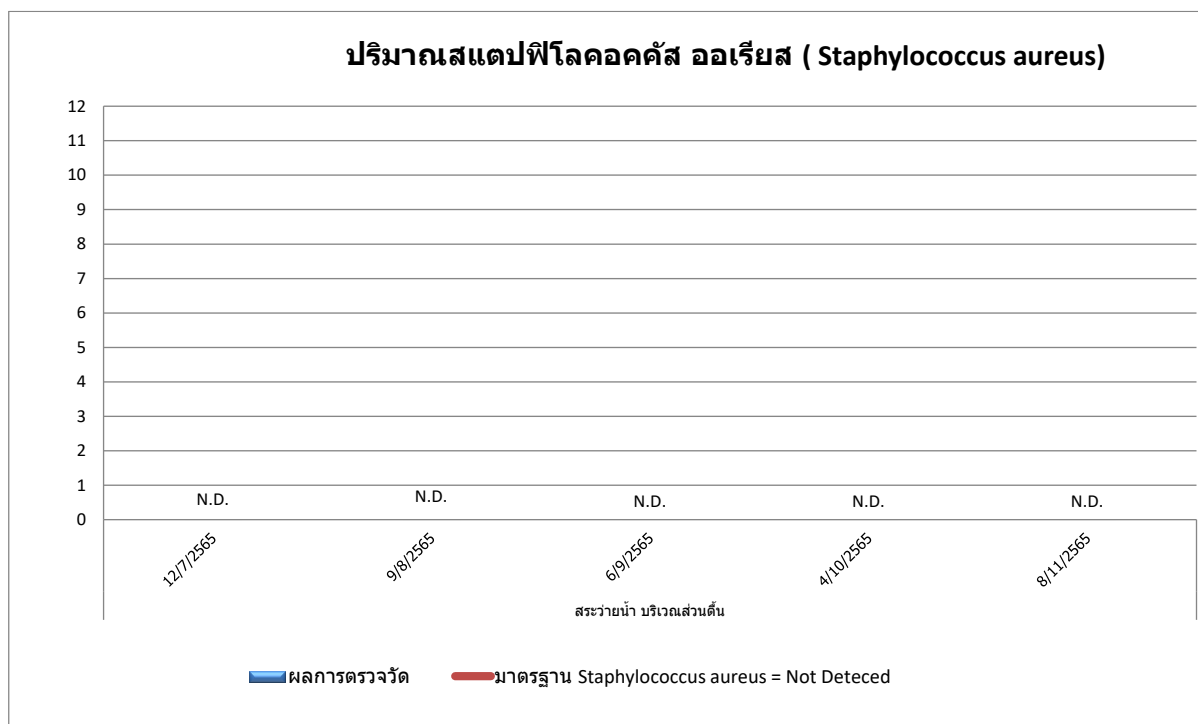
กราฟที่ 3.1-26 กราฟเปรียบเทียบผลการตรวจวัดปริมาณสแตปไฟโลคอคคัส ออเรียส (Staphylococcus aureus)

จากน้ำสระว่ายน้ำ บริเวณส่วนต้น เดือนกรกฎาคม – ธันวาคม พ.ศ.2565

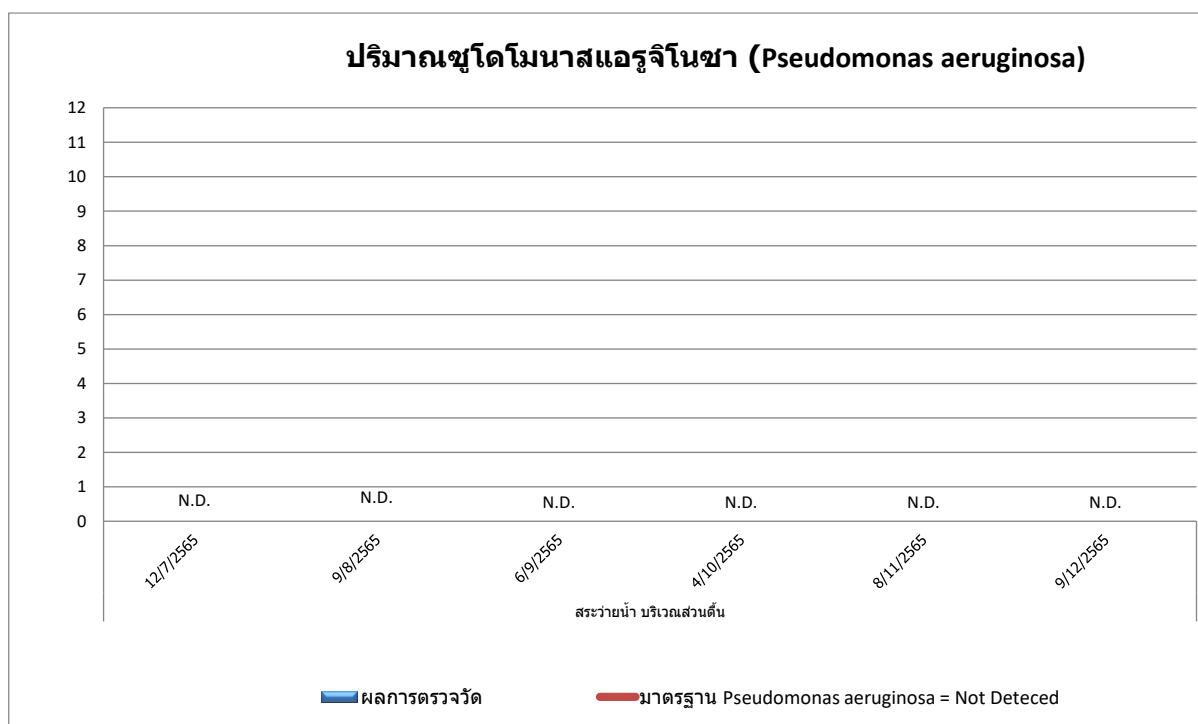
กราฟที่ 3.1-27 กราฟเปรียบเทียบผลการตรวจวัดปริมาณซูดโมนาสแอโรจิโนซา (Pseudomonas aeruginosa)

จากน้ำสระว่ายน้ำ บริเวณส่วนต้น เดือนกรกฎาคม – ธันวาคม พ.ศ.2565

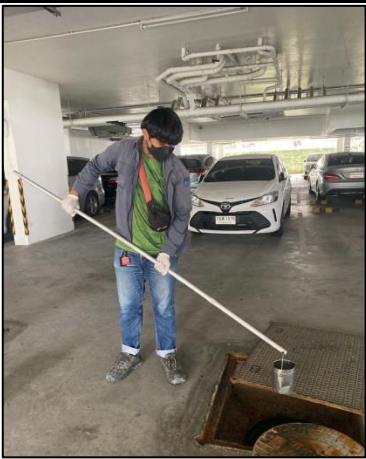
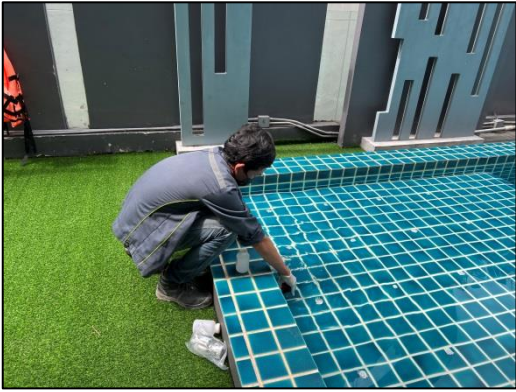
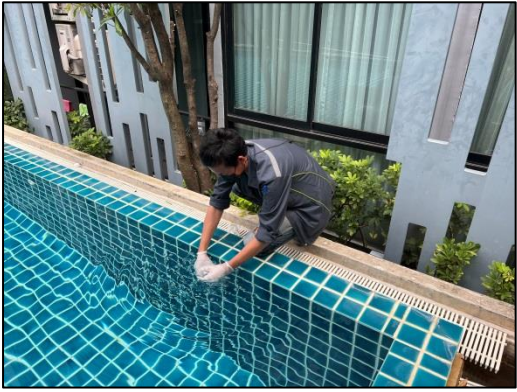
<p>บริเวณน้ำทิ้งก่อนการบำบัด</p>	<p>บริเวณน้ำทิ้งหลังการบำบัด</p>

<p>บริเวณน้ำสระว่ายน้ำ ส่วนต้น</p>	<p>บริเวณน้ำสระว่ายน้ำ ส่วนลึก</p>
<p><b>รูปที่ 3-1</b> จุดตรวจวัดคุณภาพน้ำของโครงการ Bangkok feliz Krungthon 5 (Bangkok feliz sathorn-taksin)</p> <p>ระหว่างเดือนกรกฎาคม – ธันวาคม พ.ศ.2565</p>
