รายงานผลการปฏิบัติตามมาตรการป้องกันและแก้ไขผลกระทบสิ่งแวดล้อม  
และมาตรการติดตามตรวจสอบคุณภาพสิ่งแวดล้อม ในระยะดำเนินการ

โครงการอาคารชุดพักอาศัย ดาวนันทาวน์ 49

ระหว่างเดือนกรกฎาคม-ธันวาคม พ.ศ. 2565

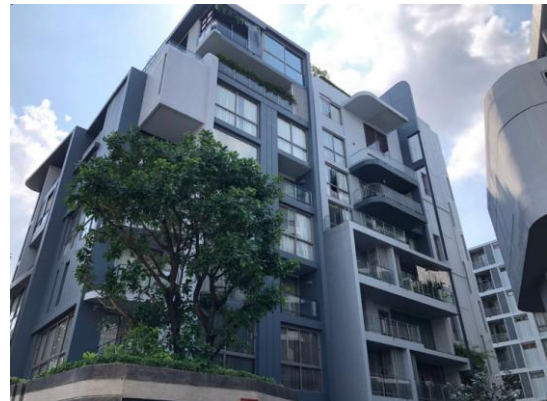
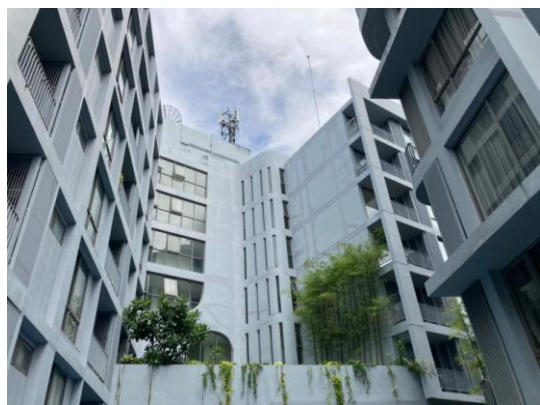
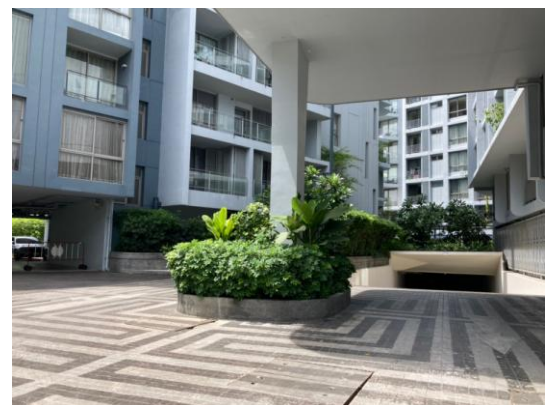
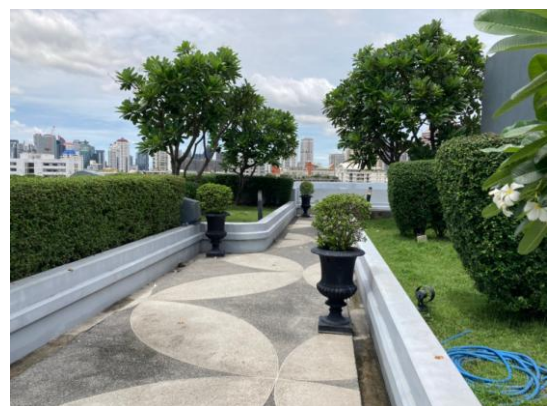
รูปที่ 1-2 สภาพปัจจุบันของโครงการ

โครงการ อาคารชุดพักอาศัย ดาวนทาวน์ 49 ตั้งอยู่ที่ถนนซอยสุขุมวิท 49/12 เขตวัฒนา กรุงเทพมหานคร มีจำนวนห้องพักรวม 135 ห้อง ขนาดพื้นที่โครงการ 1-3-22 ไร่ ประกอบด้วย อาคารพักอาศัยขนาดความสูง 8 ชั้น จำนวน 2 อาคาร ได้แก่ Tower A และ Tower B (รูปที่ 1-2)

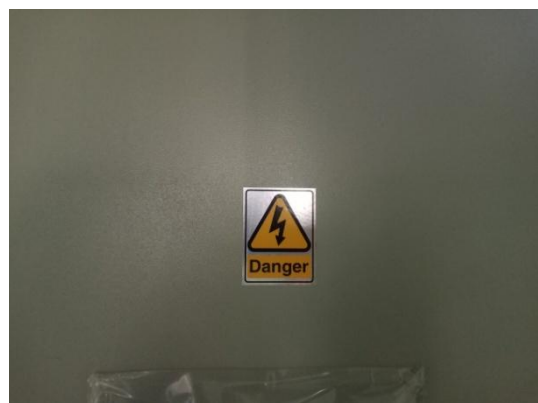
รูปที่ 2-51 มีการติดป้ายระวังไฟฟ้าแรงสูง
