# นิติบุคคลอาคารชุด วินน์ พหลโยธิน 52

รายงานผลการปฏิบัติตามมาตรการป้องกันและแก้ไขผลกระทบสิ่งแวดล้อม  
และมาตรการติดตามตรวจสอบคุณภาพสิ่งแวดล้อม ในระยะดำเนินการ  
โครงการ วินน์ พหลโยธิน 52

7ถนนซอยพหลโยธิน 52 แขวงคลองถนน เขตสายไหม กรุงเทพมหานคร  
ระหว่างเดือนกรกฎาคม-ธันวาคม พ.ศ. 2565

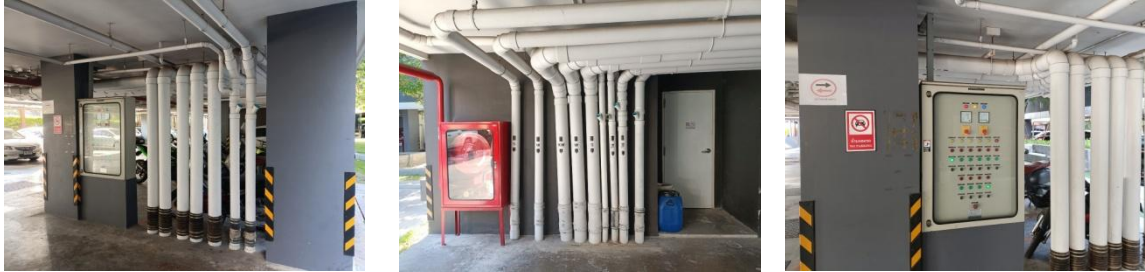
รูปที่ 2-25 ระบบท่อเย็นอาคาร A B และ C

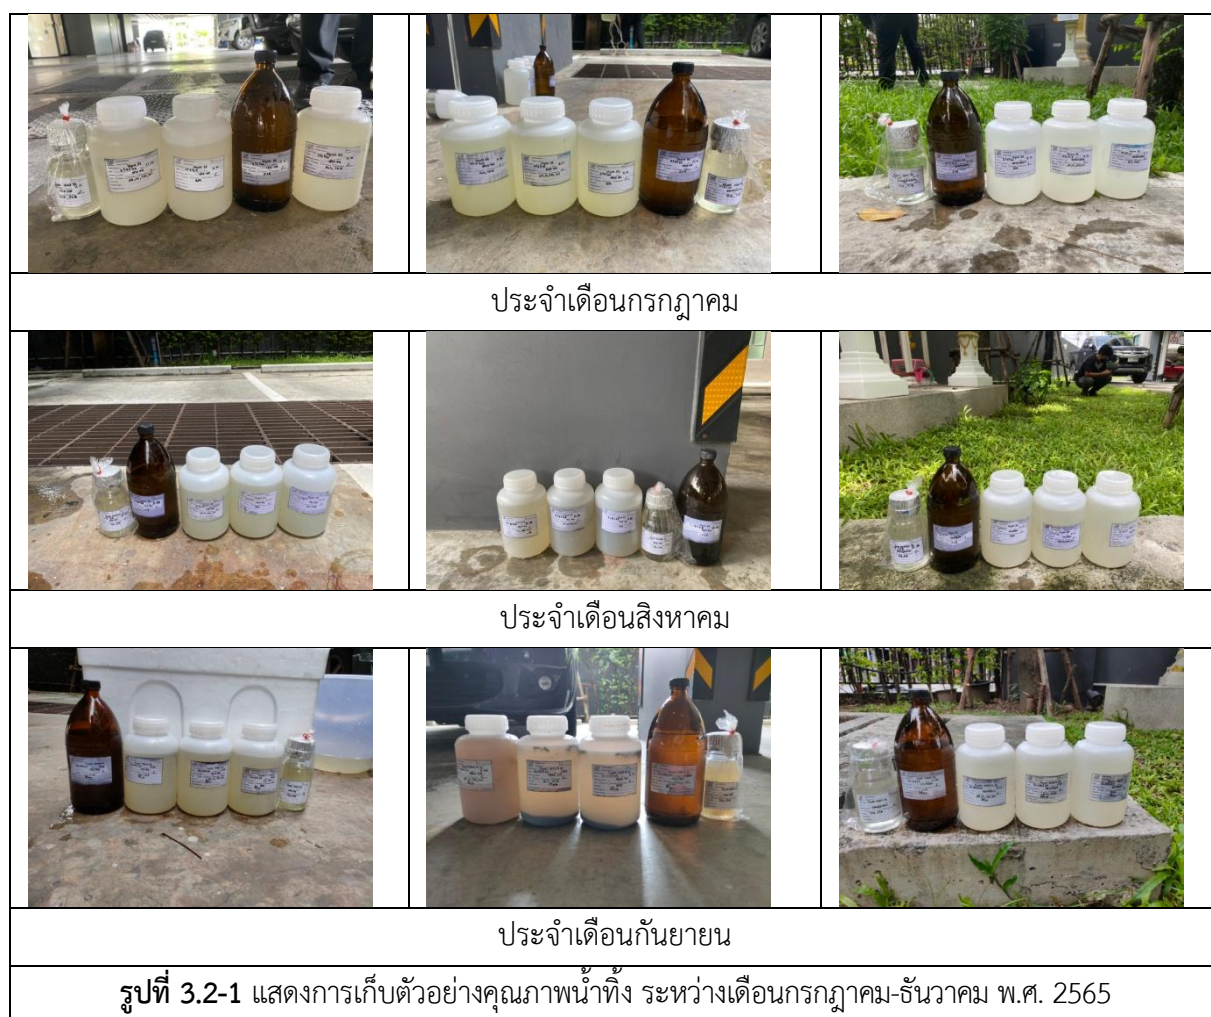
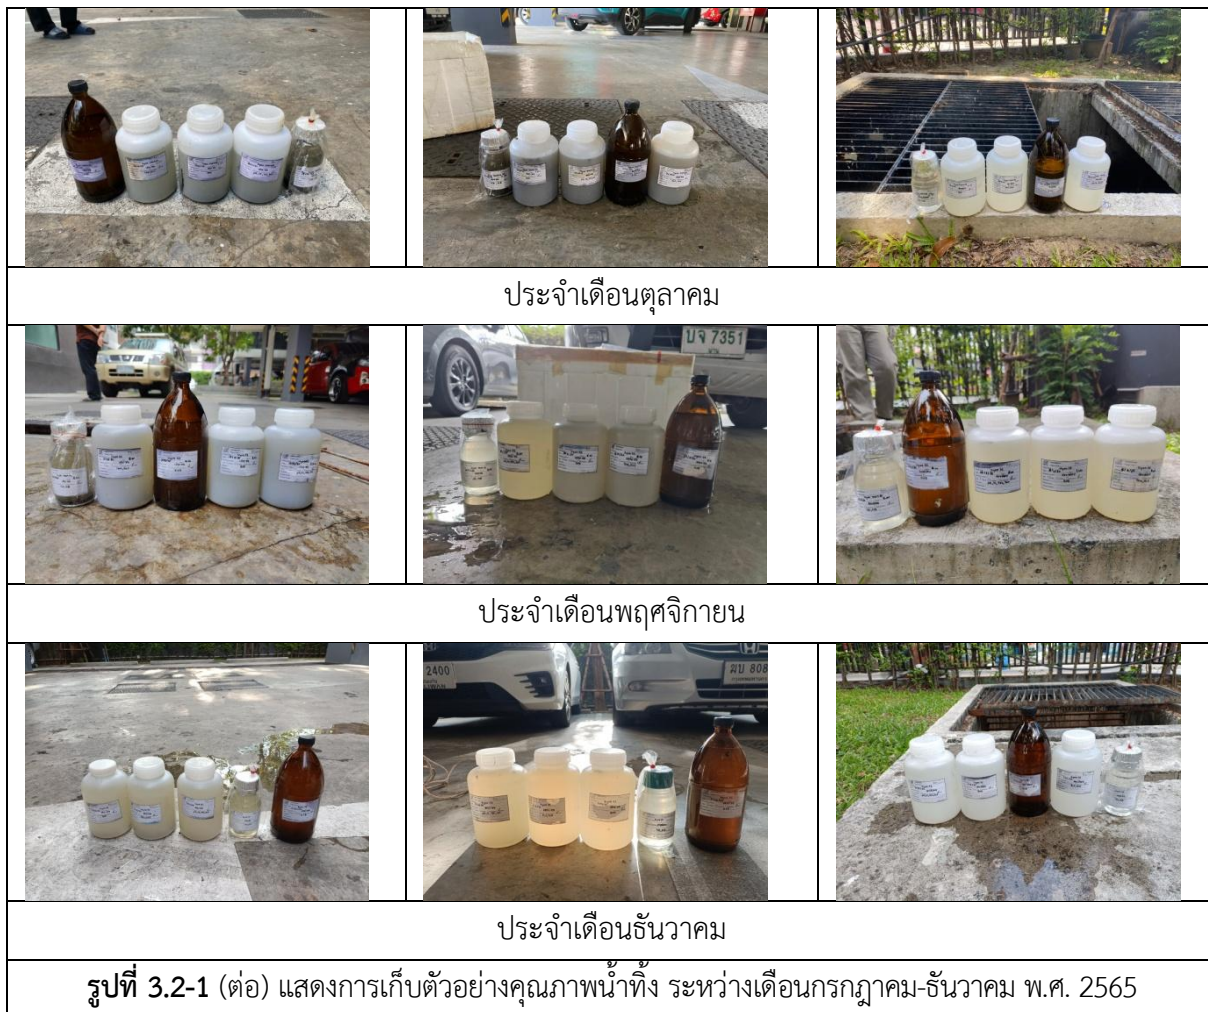
การตรวจวัดคุณภาพน้ำทิ้ง ทำการเก็บตัวอย่างคุณภาพน้ำ 3 จุด ได้แก่ ก่อนเข้าระบบบำบัดน้ำเสีย หลังผ่านระบบบำบัดน้ำเสีย และก่อนระบายออกสู่ภายนอกโครงการ เดือนละ 1 ครั้ง (แสดงการเก็บตัวอย่างคุณภาพน้ำทิ้ง ระหว่างเดือนกรกฎาคม-ธันวาคม พ.ศ. 2565 แสดงในรูปที่ 3.2-1 สำหรับผลการตรวจวัดแสดงในตารางที่ 3.2-1

**รูปที่ 3.2-1 (ต่อ) ผลการติดตามตรวจสอบคุณภาพน้ำทิ้ง ก่อนเข้าระบบบำบัดน้ำเสีย**  
โครงการวินน์ พหลโยธิน 52 เดือนกรกฎาคม-ธันวาคม พ.ศ. 2565
