**รายงานผลการปฏิบัติตามมาตรการป้องกัน  
และแก้ไขผลกระทบสิ่งแวดล้อม  
และมาตรการติดตามตรวจสอบคุณภาพสิ่งแวดล้อม**

**โครงการ เดนิม จตุจักร (DENIM Jatujak)**

**ฉบับประจำเดือนกรกฎาคม – ธันวาคม พ.ศ. 2565**

**ระยะดำเนินการ**

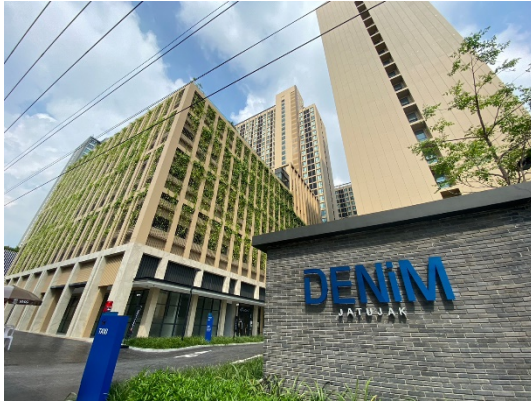
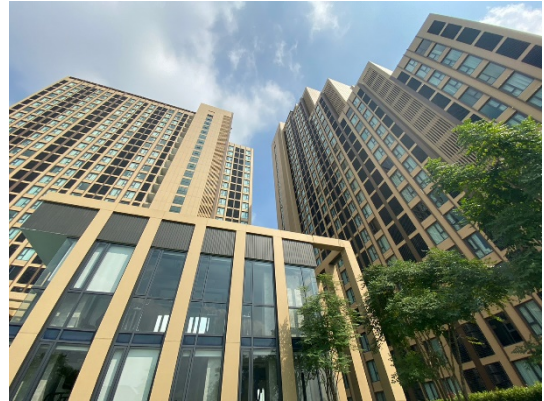
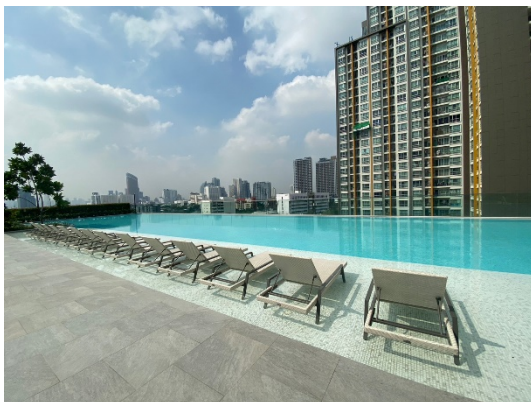
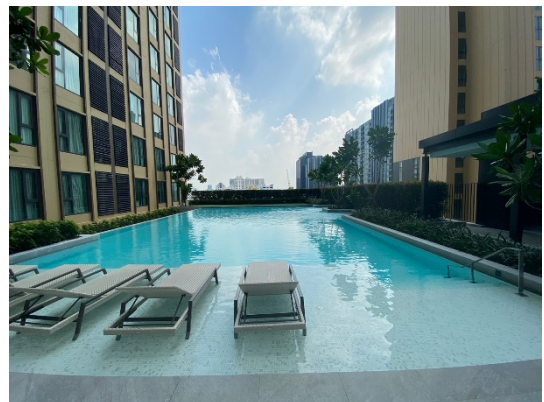
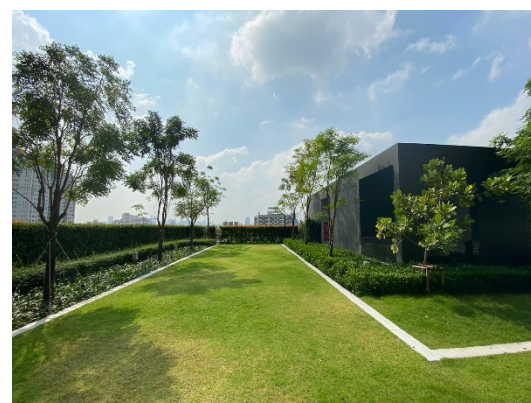
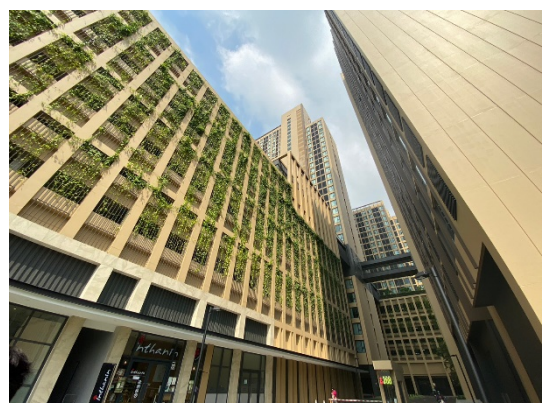
รูปที่ 1-1 สถานภาพของโครงการ ณ เดือนพฤศจิกายน พ.ศ. 2565

สถานภาพของโครงการ เคนิม จตุจักร (DENIM Jatujak) (ระยะดำเนินการ) นิติบุคคลอาคารชุด เคนิม จตุจักร ณ เดือนพฤศจิกายน พ.ศ. 2565 แสดงดังภาพโครงการปัจจุบัน รูปที่ 1-1
