รายงานผลการปฏิบัติตามมาตรการป้องกันและแก้ไขผลกระทบสิ่งแวดล้อม
และมาตรการติดตามตรวจสอบผลกระทบสิ่งแวดล้อม
โครงการเหมืองแร่หินอุตสาหกรรมชนิดหินปูน เพื่ออุตสาหกรรมก่อสร้าง
ประทานบัตรเลขที่ 32224/16438
ตั้งอยู่ที่ หมู่ที่ 7 ตำบลเขาคะลา อำเภอพยุหะคีรี จังหวัดนครสวรรค์
ของห้างหุ้นส่วนจำกัด ศิลานครสวรรค์
สำนักงานตั้งอยู่ เลขที่ 3/1 ถนนมหินทร์ ตำบลปากน้ำโพ
อำเภอเมืองนครสวรรค์ จังหวัดนครสวรรค์ 60000
เดือนกรกฎาคม – ธันวาคม 2565

- ชื่อโครงการ** โครงการเหมืองแร่หินอุตสาหกรรมชนิดหินปูน เพื่ออุตสาหกรรมก่อสร้าง
ประทานบัตรเลขที่ 32224/16438
- ชื่อเดิมโครงการ** -
- สถานที่ตั้ง** เลขที่ 512 หมู่ที่ 7 ตำบลเขากะลา อำเภอพยุหะคีรี จังหวัดนครสวรรค์
- ชื่อเจ้าของโครงการ** ห้างหุ้นส่วนจำกัด ศิลานครสวรรค์
- สถานที่ติดต่อ** เลขที่ 3/1 ถนนมหินทร์ ตำบลปากน้ำโพ อำเภอเมืองนครสวรรค์ จังหวัดนครสวรรค์ 60000
โทรศัพท์ : 0-5622-2826 โทรสาร : -
e-mail : aoun_2509@hotmail.com
- จัดทำโดย** บริษัท เอ็นไวรอนเมนต์ รีเสิร์ช แอนด์ เทคโนโลยี จำกัด
- โครงการได้รับความเห็นชอบในรายงานการวิเคราะห์ผลกระทบสิ่งแวดล้อม เมื่อ**
วันที่ 4 กุมภาพันธ์ 2562
- โครงการได้นำเสนอรายงานผลการปฏิบัติตามมาตรการฯ ครึ่งสุดท้าย เมื่อ**
วันที่ 18 กรกฎาคม 2565
- รายละเอียดโครงการ** แสดงดังรายละเอียดโครงการในบทที่ 2

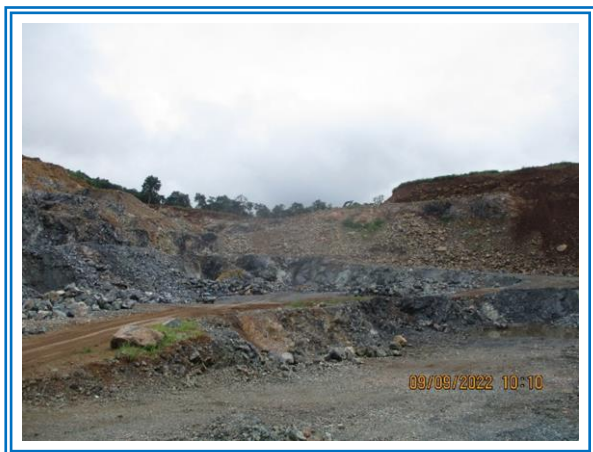
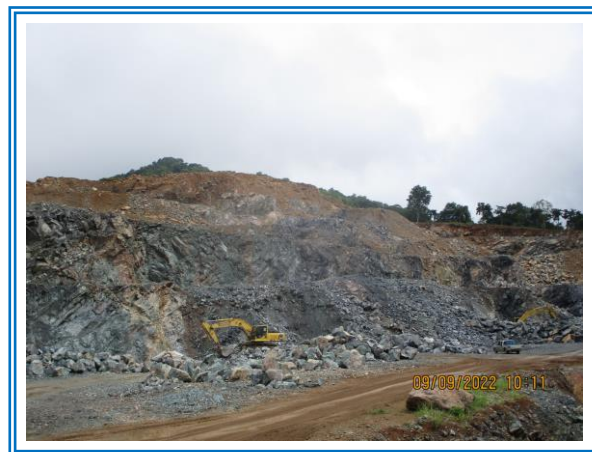
รูปที่ 3-1 สภาพหน้าเหมืองในปัจจุบัน

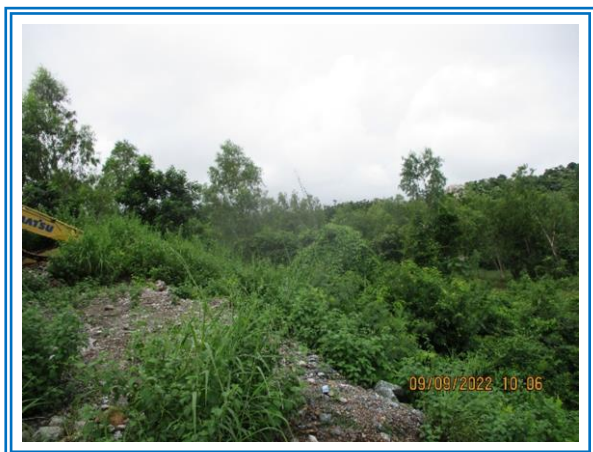
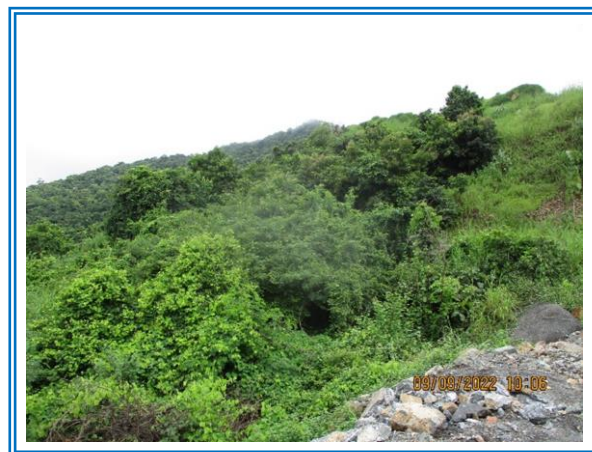
รูปที่ 3-2 แนวเวนพื้นที่การทำเหมือง ระยะ 10 เมตร

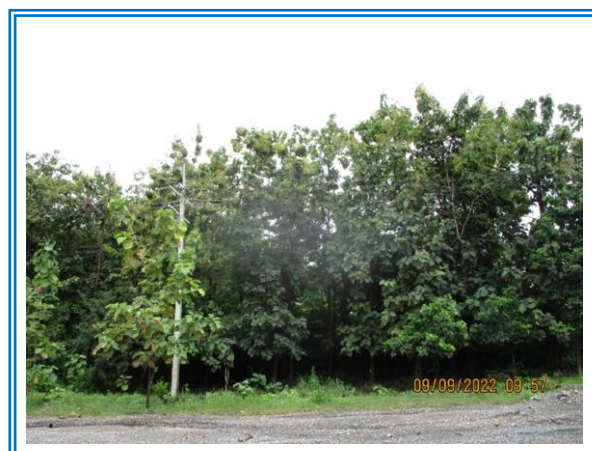
รูปที่ 3-4 ไม่ยื่นต้นบริเวณที่ไม่มีการทำเหมือง

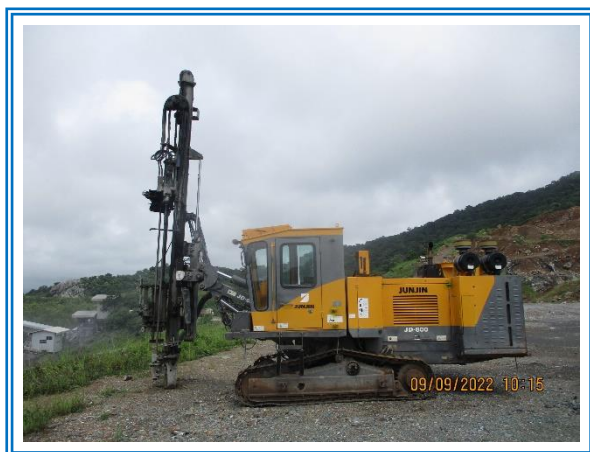
รูปที่ 3-5 เครื่องเจาะระเบิดที่มีอุปกรณ์เก็บฝุ่น
ติดไว้กับหัวเจาะ

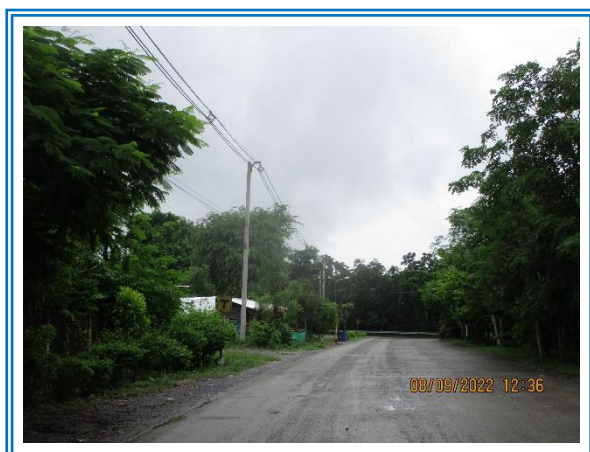
รูปที่ 3-7 สภาพเส้นทางที่ใช้ในการลำเลียงขนส่งแร่ภายในพื้นที่โครงการ

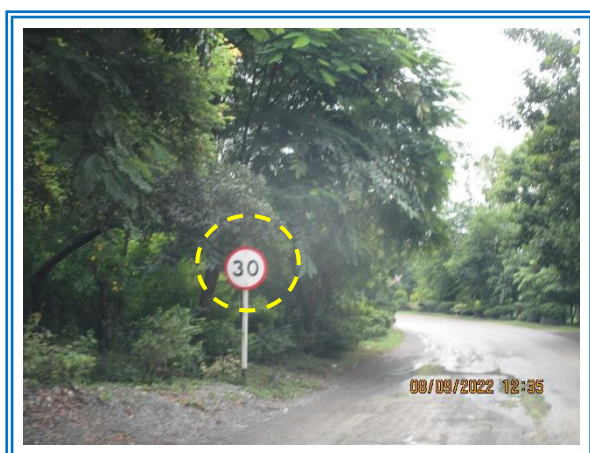
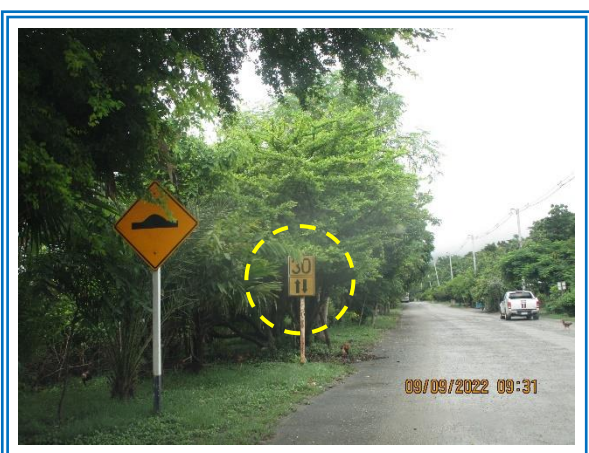
รูปที่ 3-8 ป้ายจำกัดความเร็วไม่เกิน 30 กม./ชม.

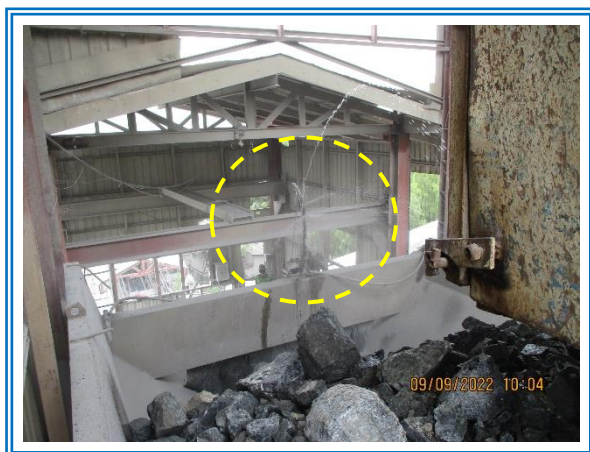
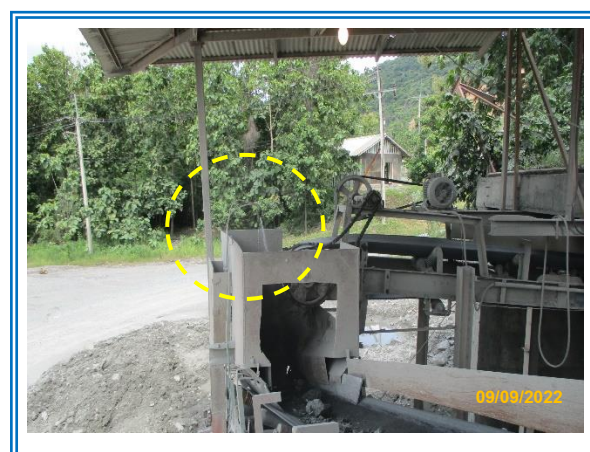
รูปที่ 3-14 สเปรย์น้ำตามจุดต่างๆ

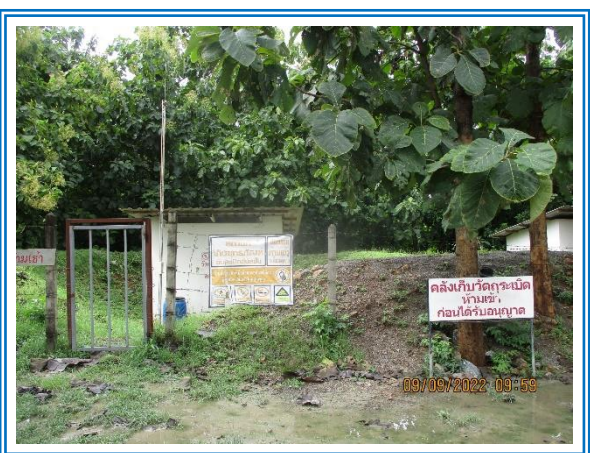
รูปที่ 3-15 ป้ายเตือนอันตรายห้ามเข้า

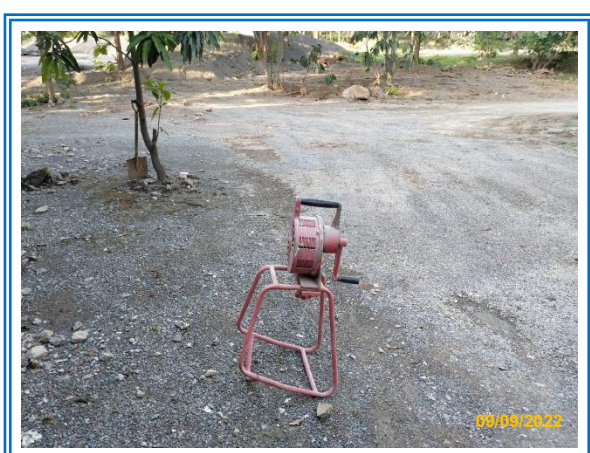
รูปที่ 3-16 เครื่องส่งสัญญาณเตือนก่อนการระเบิด

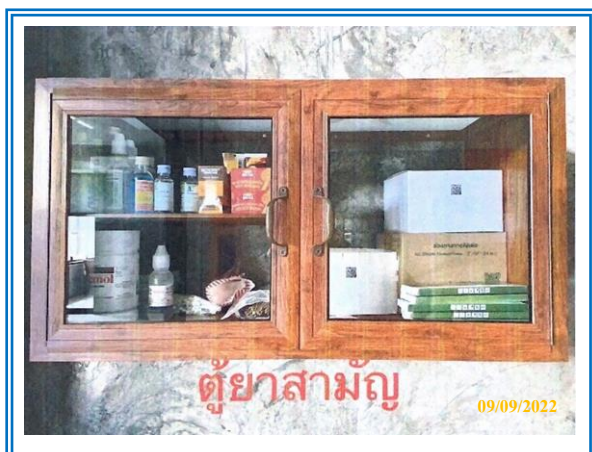
รูปที่ 3-25 อุปกรณ์การปฐมพยาบาลเบื้องต้น

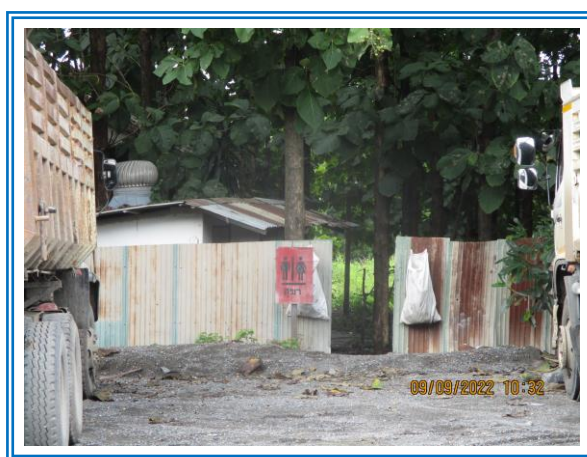
รูปที่ 3-27 ห้องน้ำ ห้องส้วมที่ถูกสุขลักษณะ
