บทที่ 3

ผลการติดตามตรวจสอบคุณภาพสิ่งแวดล้อม

การติดตามตรวจสอบคุณภาพสิ่งแวดล้อมของ โครงการ Milestone (ระยะดำเนินการ) ของนายวิรัตน์ สุนทรนนท์ ดำเนินการจัดจ้าง บริษัท เอส.พี.เจ.โซลันติฟิค จำกัด โดยทำการตรวจวัดคุณภาพน้ำทิ้ง บริเวณพื้นที่โครงการ ระหว่างเดือนกรกฎาคม – ธันวาคม พ.ศ.2565

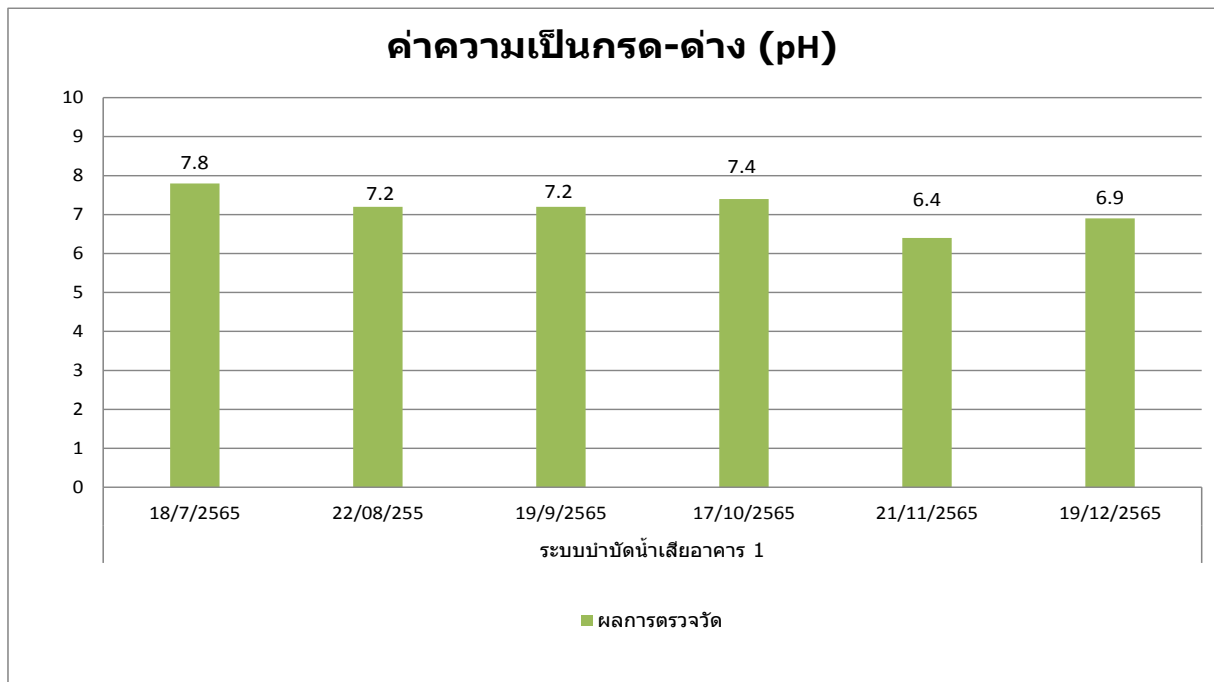
กราฟที่ 3.1-1 กราฟเปรียบเทียบผลการตรวจวัดคุณภาพน้ำทั้งค่าความเป็นกรด-ด่าง (pH)
ระหว่างเดือนกรกฎาคม – ธันวาคม พ.ศ.2565 ระบบบำบัดน้ำเสียอาคาร 1

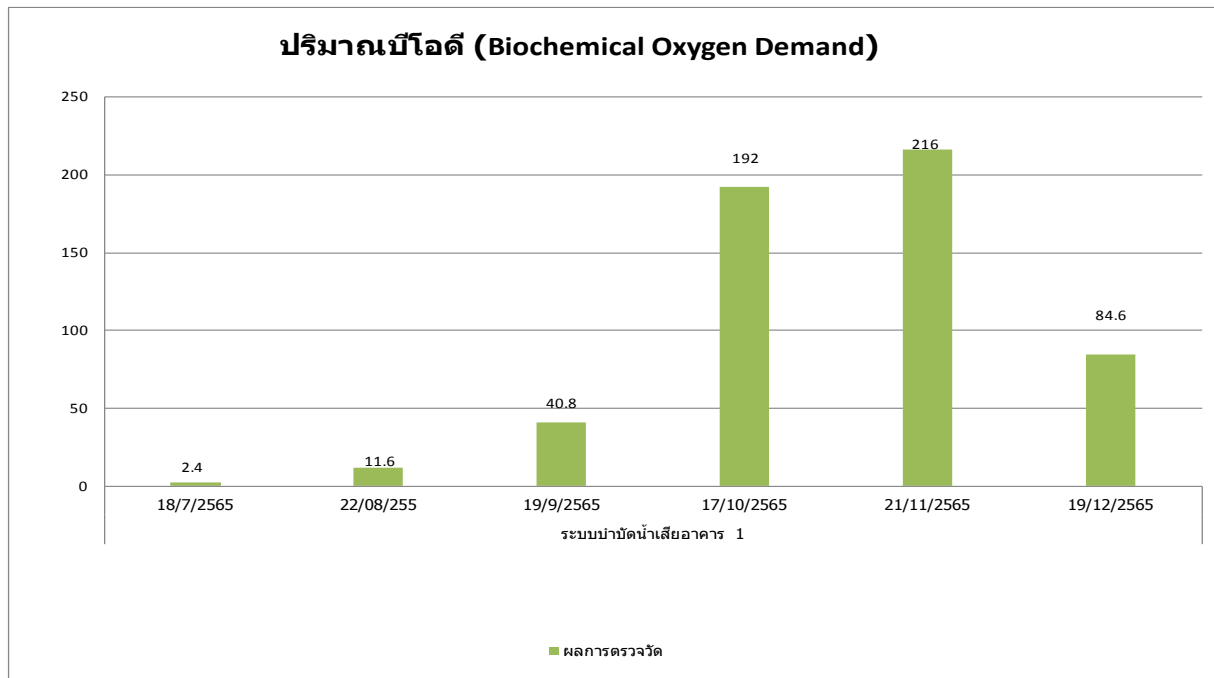
กราฟที่ 3.1-2 กราฟเปรียบเทียบผลการตรวจวัดปริมาณบีโอดี (BOD)
ระหว่างเดือนกรกฎาคม – ธันวาคม พ.ศ.2565 ระบบบำบัดน้ำเสียอาคาร 1

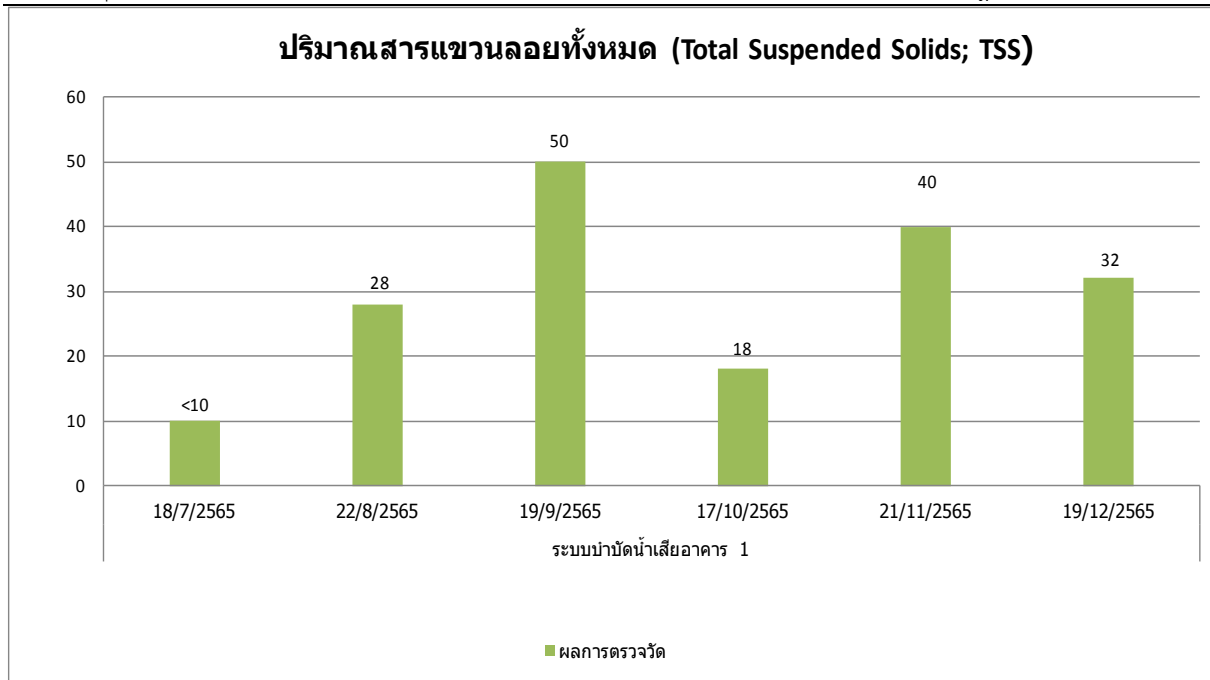
กราฟที่ 3.1-3 กราฟเปรียบเทียบผลการตรวจวัดปริมาณของแข็งแขวนลอย (Total Suspended Solids) ระหว่างเดือนกรกฎาคม – ธันวาคม พ.ศ.2565 ระบบบำบัดน้ำเสียอาคาร 1

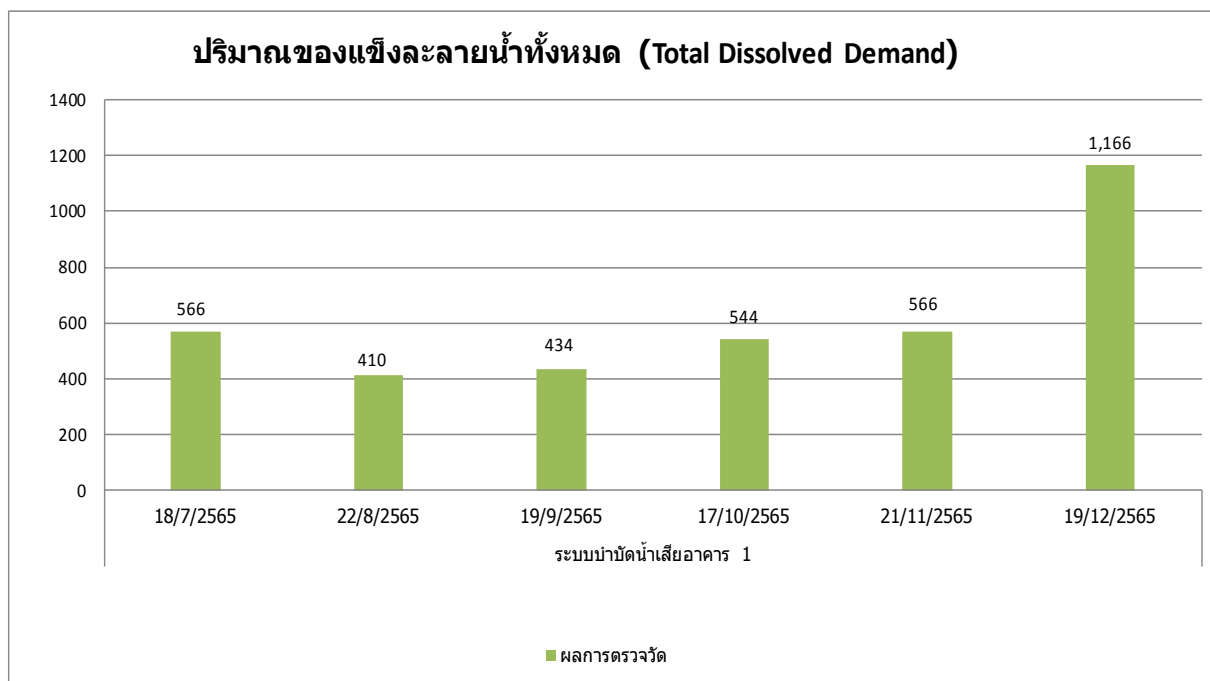
กราฟที่ 3.1-4 กราฟเปรียบเทียบผลการตรวจวัดปริมาณของแข็งละลายน้ำทั้งหมด (Total Dissolved Demand) ระหว่างเดือนกรกฎาคม – ธันวาคม พ.ศ.2565 ระบบบำบัดน้ำเสียอาคาร 1

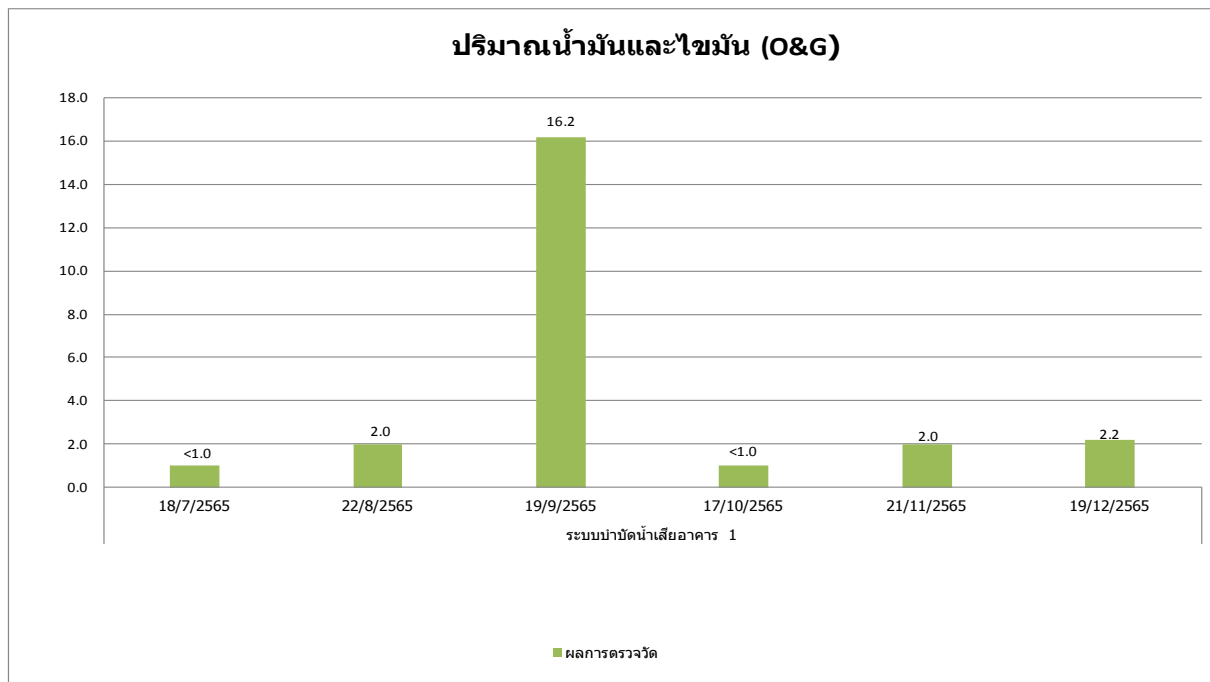
กราฟที่ 3.1-5 กราฟเปรียบเทียบผลการตรวจวัดปริมาณน้ำมันและไขมัน (Oil & Grease)
ระหว่างเดือนกรกฎาคม – ธันวาคม พ.ศ.2565 ระบบบำบัดน้ำเสียอาคาร 1

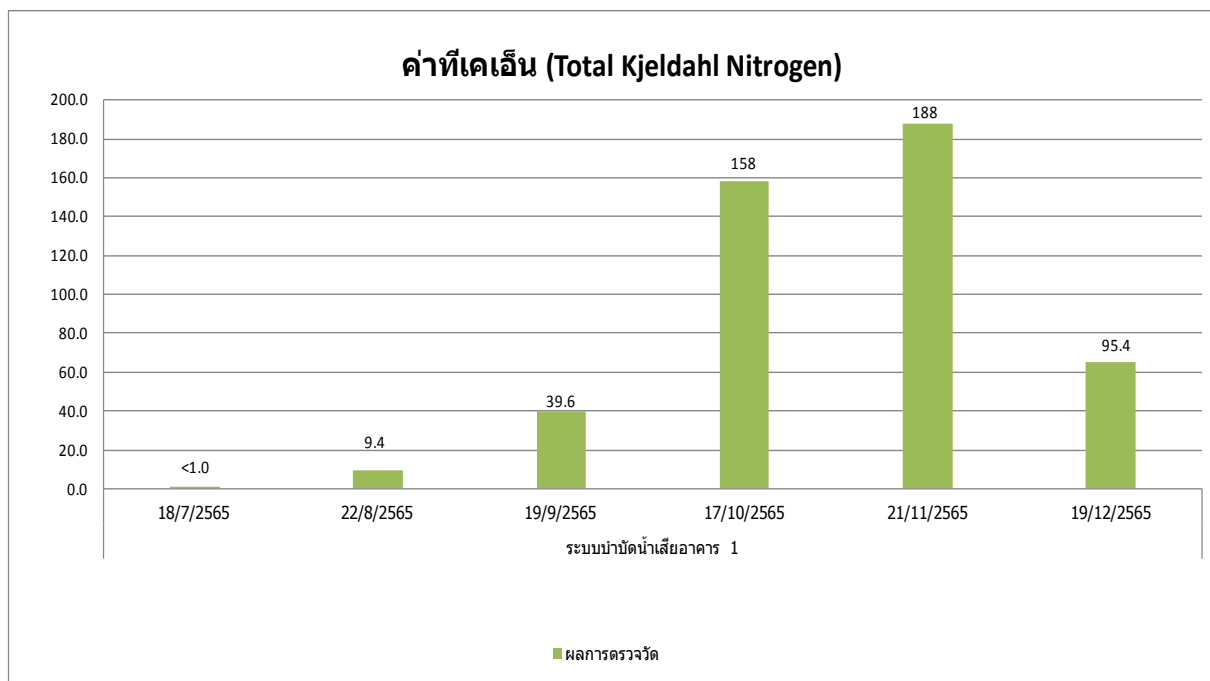
กราฟที่ 3.1-6 กราฟเปรียบเทียบผลการตรวจวัดค่าทีเคเอ็น (TKN)
ระหว่างเดือนกรกฎาคม – ธันวาคม พ.ศ.2565 ระบบบำบัดน้ำเสียอาคาร 1

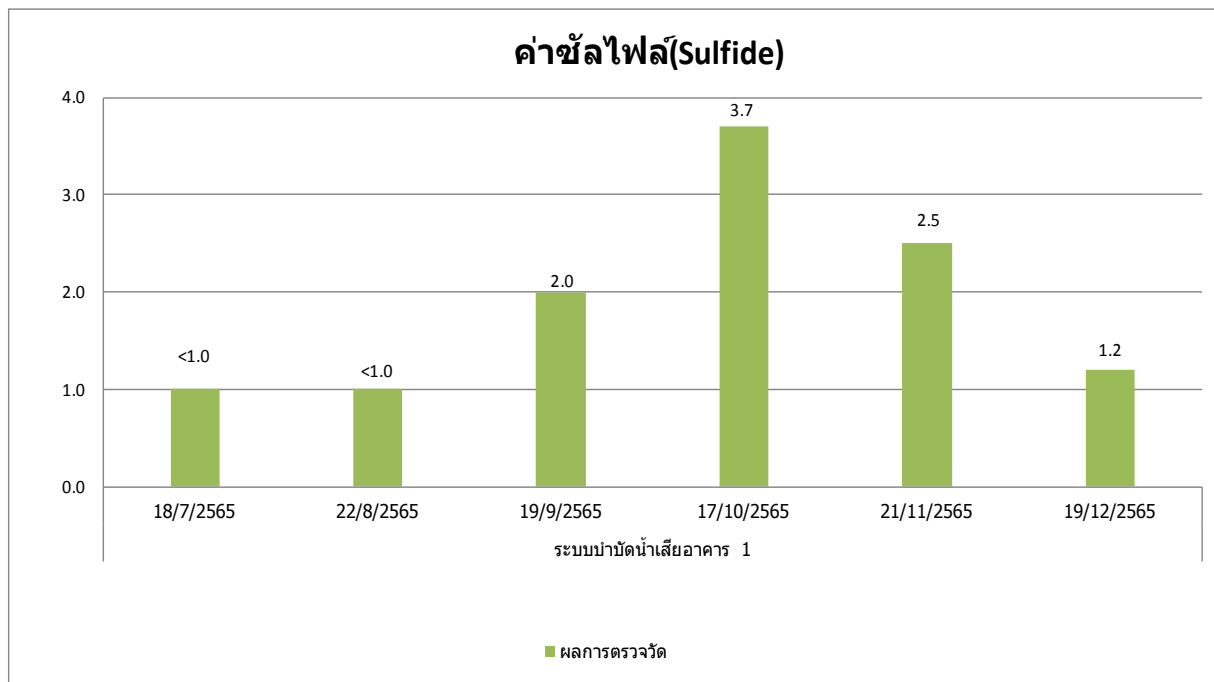
กราฟที่ 3.1-7 กราฟเปรียบเทียบผลการตรวจวัด ปริมาณซัลไฟด์ (Sulfide)
ระหว่างเดือนกรกฎาคม – ธันวาคม พ.ศ.2565 ระบบบำบัดน้ำเสียอาคาร 1

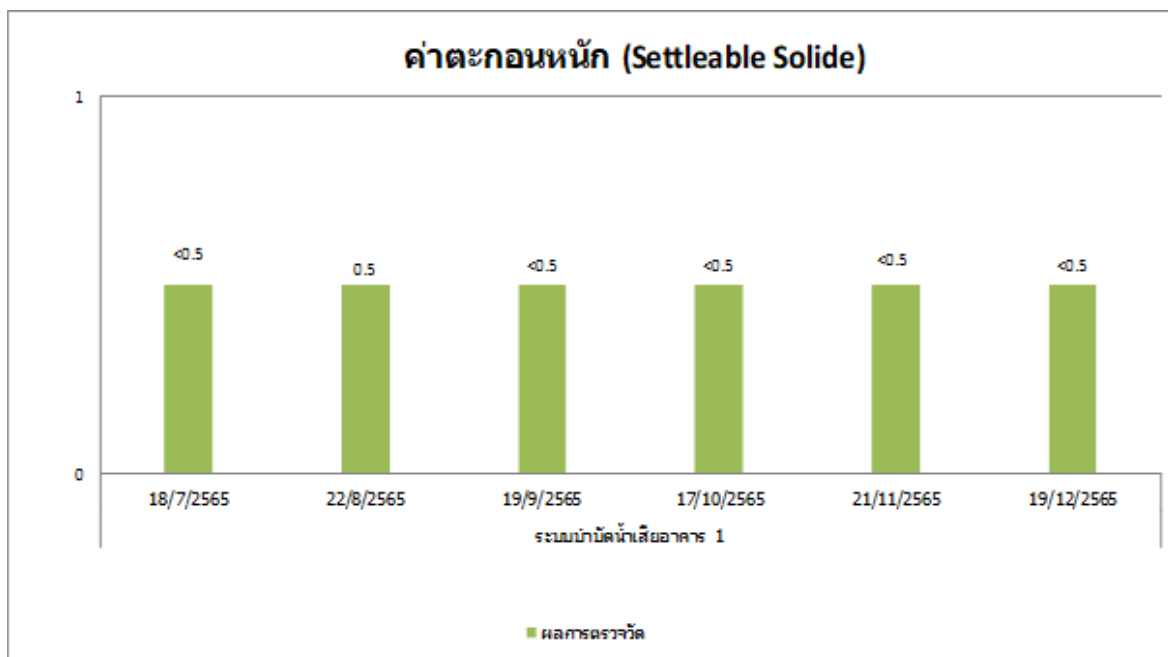
กราฟที่ 3.1-8 กราฟเปรียบเทียบผลการตรวจวัดปริมาณตะกอนหนัก (Settleable Solids)
ระหว่างเดือนกรกฎาคม – ธันวาคม พ.ศ.2565 ระบบบำบัดน้ำเสียอาคาร 1

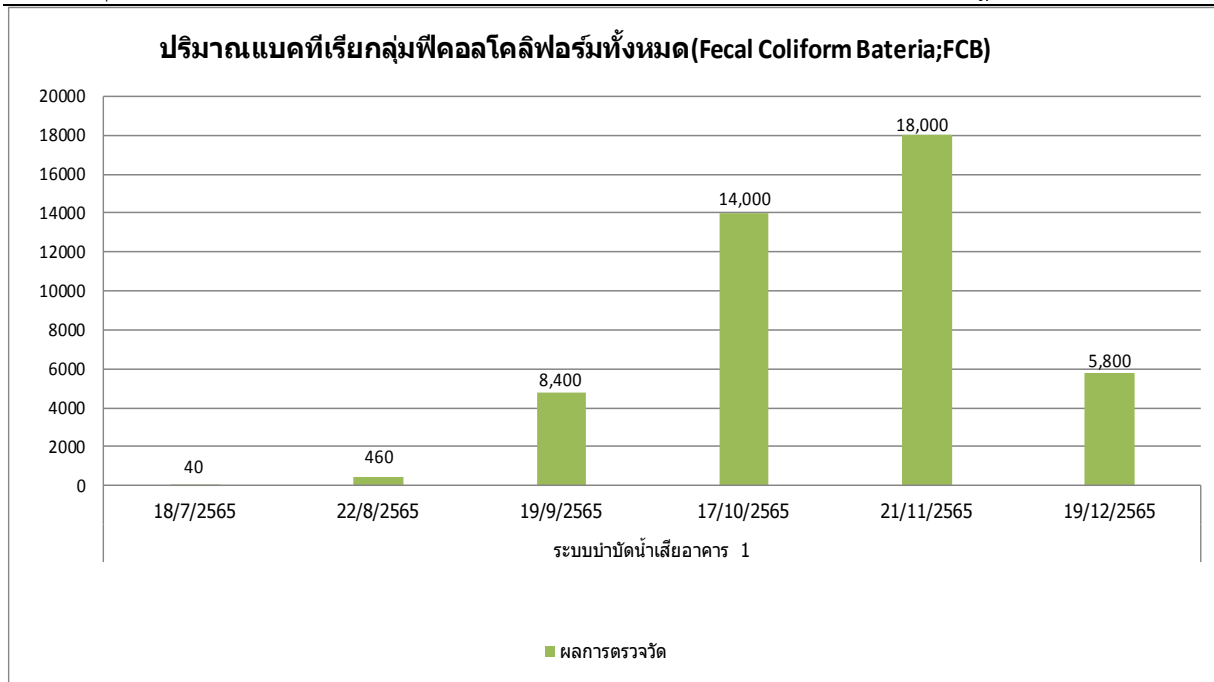
กราฟที่ 3.1-9 กราฟเปรียบเทียบผลการตรวจวัดปริมาณฟีคอลโคลิฟอร์มแบคทีเรียทั้งหมด (Fecal Coliform Bacteria)
ระหว่างเดือนกรกฎาคม – ธันวาคม พ.ศ.2565 ระบบบำบัดน้ำเสียอาคาร 1

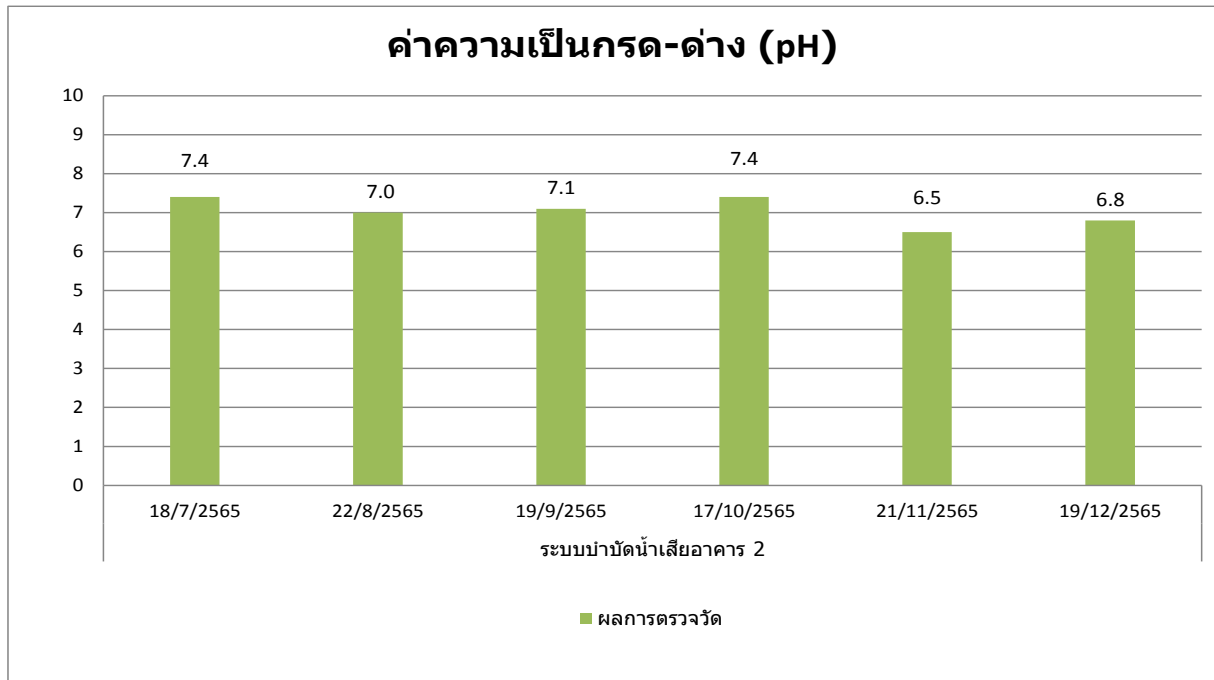
กราฟที่ 3.1-10 กราฟเปรียบเทียบผลการตรวจวัดคุณภาพน้ำทั้งค่าความเป็นกรด-ด่าง (pH)
ระหว่างเดือนกรกฎาคม – ธันวาคม พ.ศ.2565 ระบบบำบัดน้ำเสียอาคาร 2

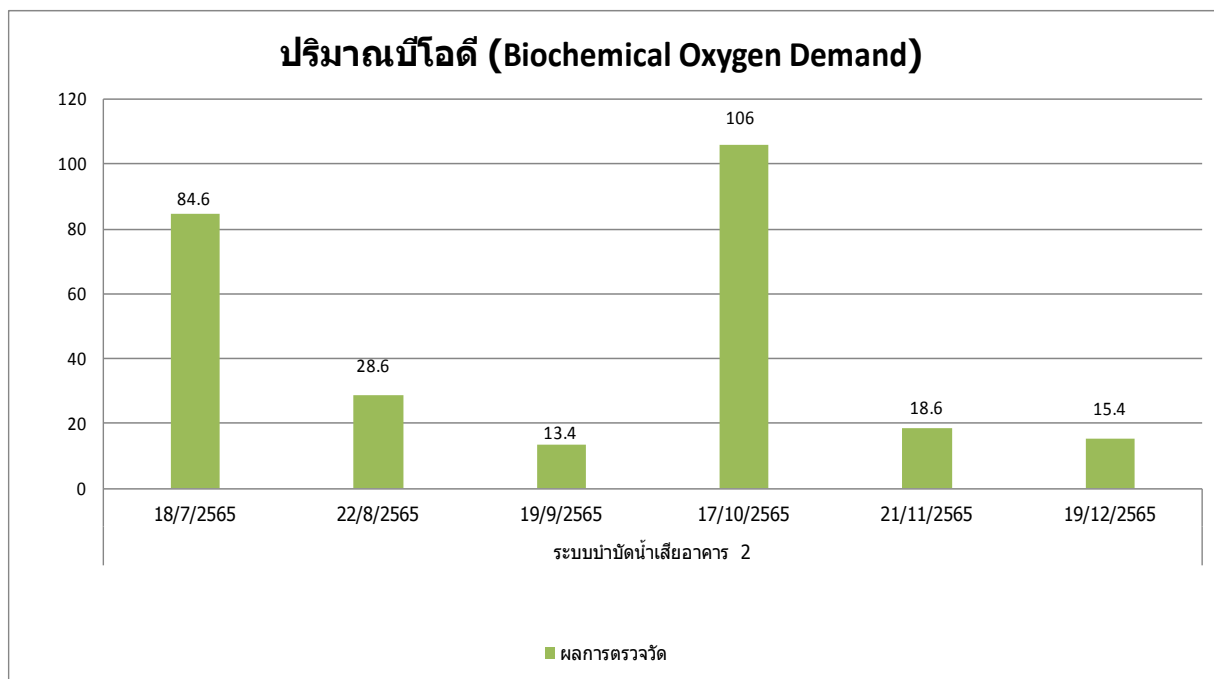
กราฟที่ 3.1-11 กราฟเปรียบเทียบผลการตรวจวัดปริมาณบีโอดี (BOD)
ระหว่างเดือนกรกฎาคม – ธันวาคม พ.ศ.2565 ระบบบำบัดน้ำเสียอาคาร 2

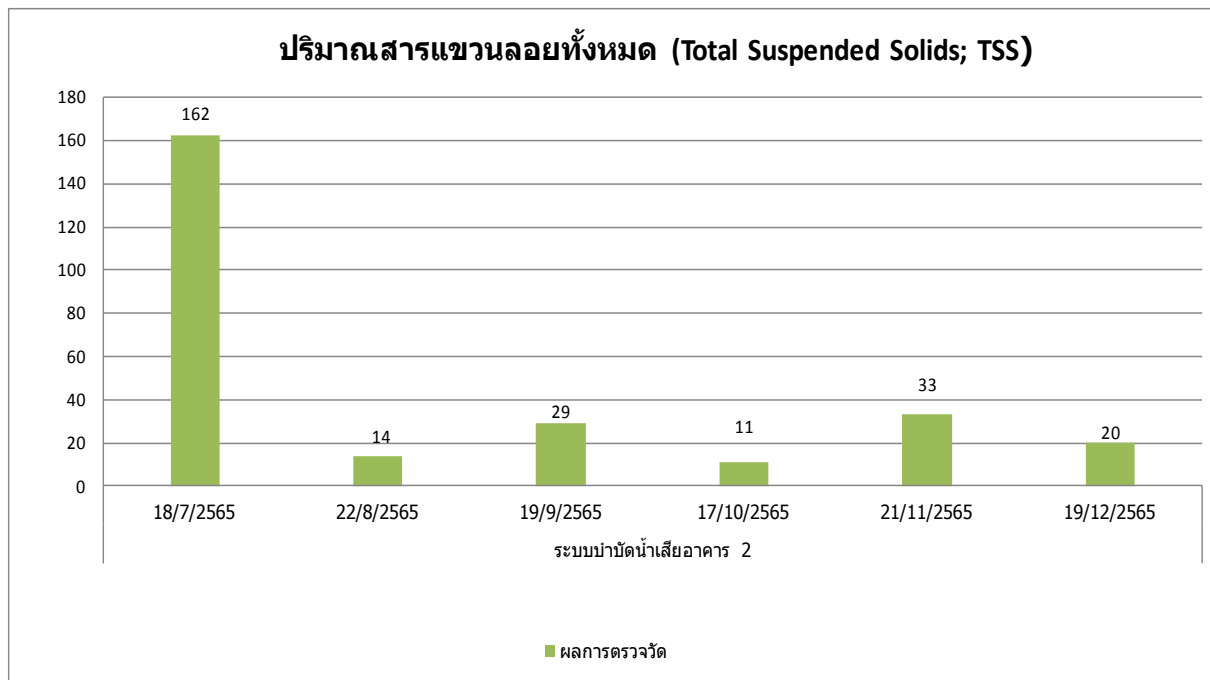
กราฟที่ 3.1-12 กราฟเปรียบเทียบผลการตรวจวัดปริมาณของแข็งแขวนลอย (Total Suspended Solids) ระหว่างเดือนกรกฎาคม – ธันวาคม พ.ศ.2565 ระบบบำบัดน้ำเสียอาคาร 2

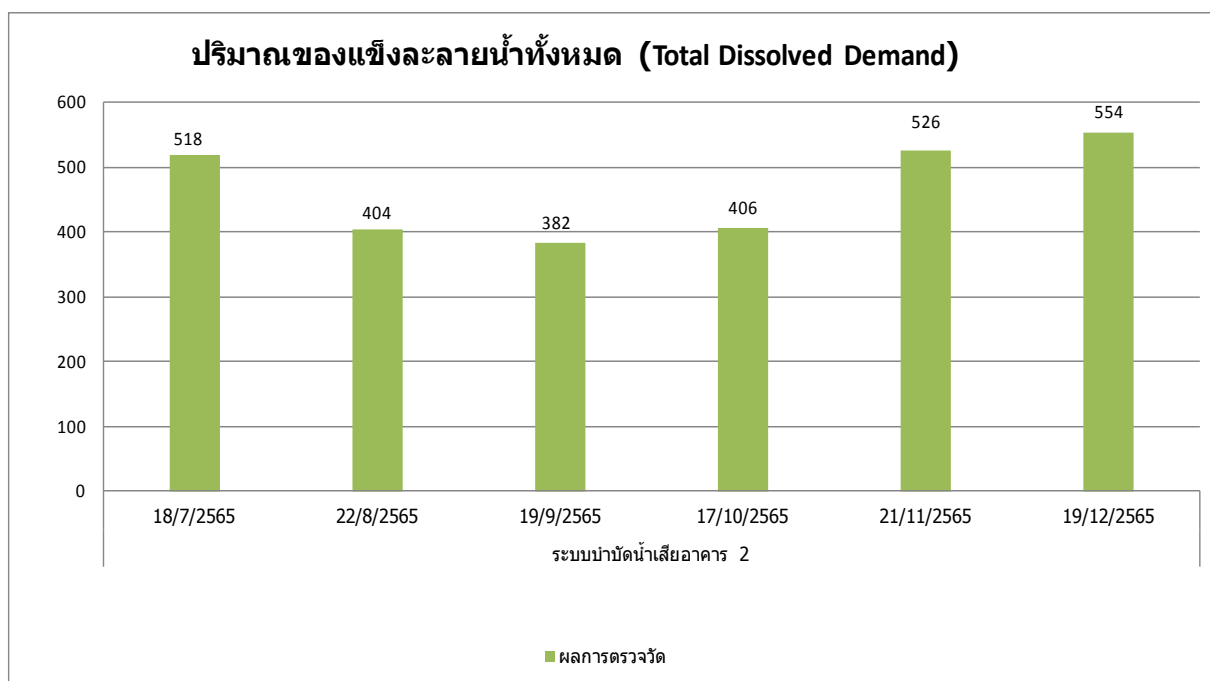
กราฟที่ 3.1-13 กราฟเปรียบเทียบผลการตรวจวัดปริมาณของแข็งละลายน้ำทั้งหมด (Total Dissolved Demand) ระหว่างเดือนกรกฎาคม – ธันวาคม พ.ศ.2565 ระบบบำบัดน้ำเสียอาคาร 2

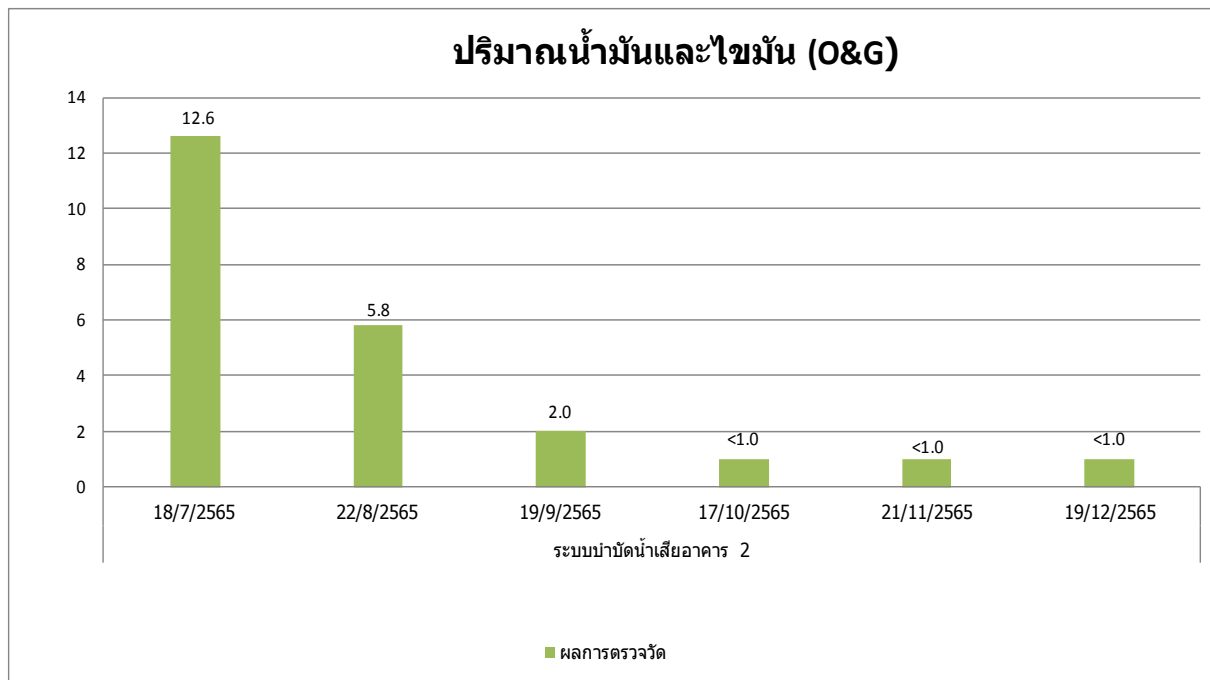
กราฟที่ 3.1-14 กราฟเปรียบเทียบผลการตรวจวัดปริมาณน้ำมันและไขมัน (Oil&Grease)
ระหว่างเดือนกรกฎาคม – ธันวาคม พ.ศ.2565 ระบบบำบัดน้ำเสียอาคาร 2

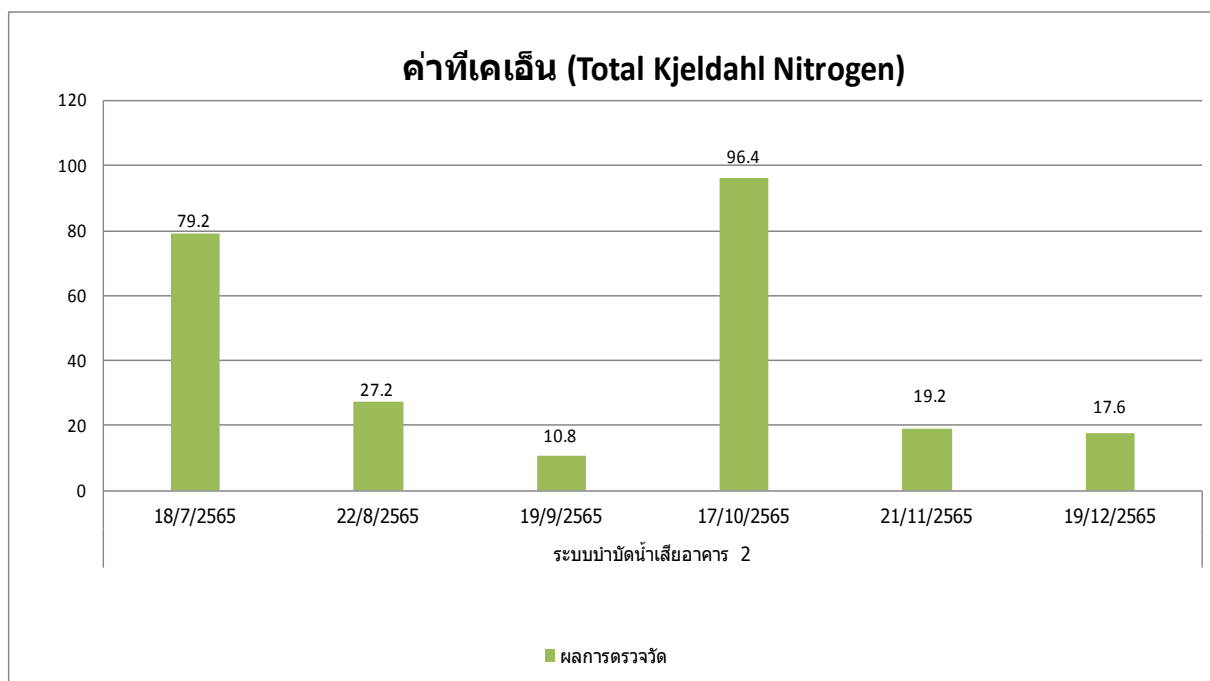
กราฟที่ 3.1-15 กราฟเปรียบเทียบผลการตรวจวัด ค่าทีเคเอ็น (TKN)
ระหว่างเดือนกรกฎาคม – ธันวาคม พ.ศ.2565 ระบบบำบัดน้ำเสียอาคาร 2

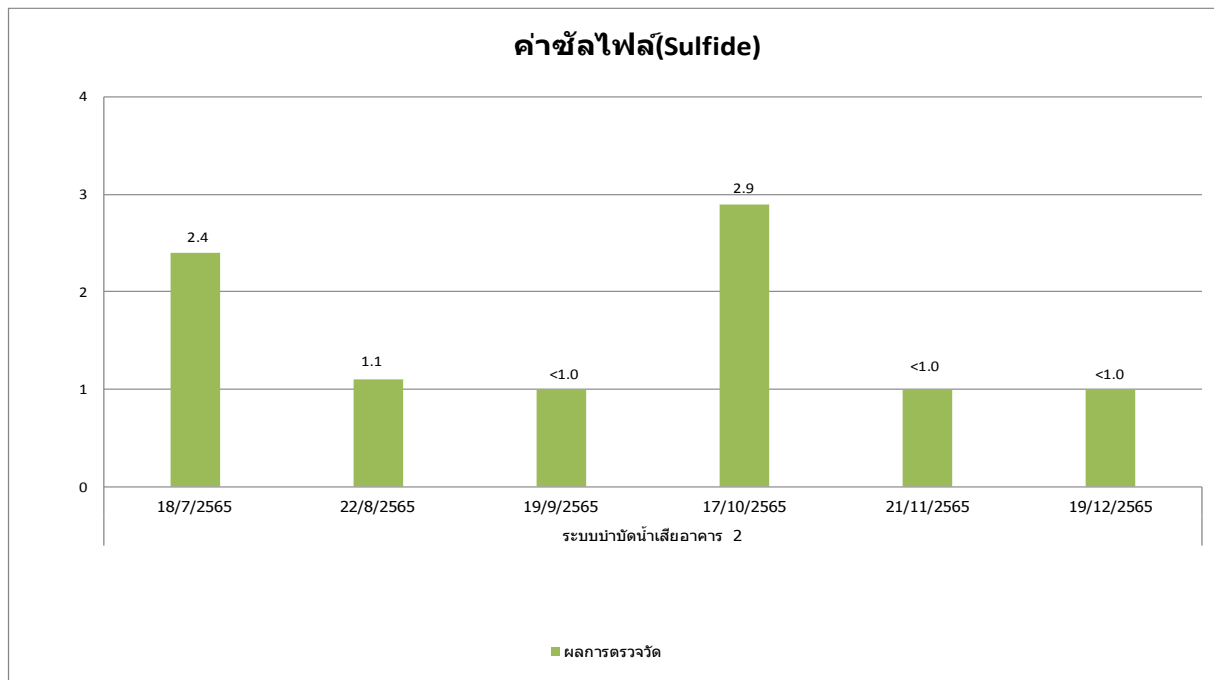
กราฟที่ 3.1-16 กราฟเปรียบเทียบผลการตรวจวัด ปริมาณซัลไฟด์ (Sulfide)
ระหว่างเดือนกรกฎาคม – ธันวาคม พ.ศ.2565 ระบบบำบัดน้ำเสียอาคาร 2

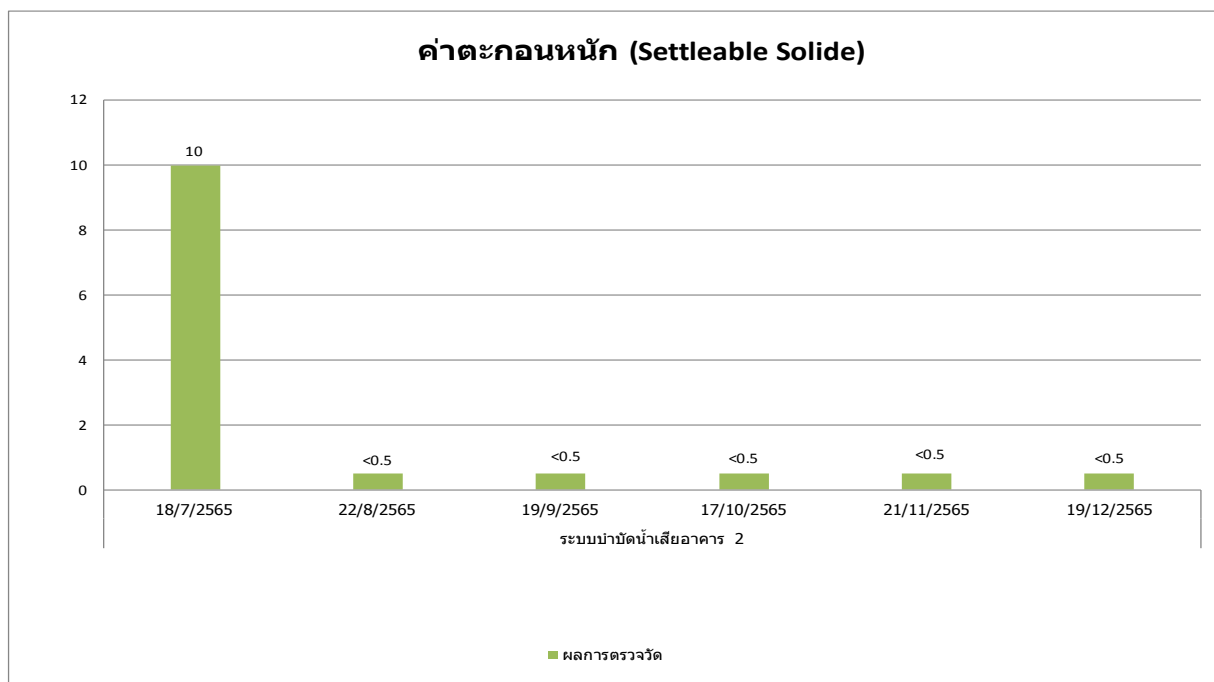
กราฟที่ 3.1-17 กราฟเปรียบเทียบผลการตรวจวัดปริมาณตะกอนหนัก (Settleable Solids)
ระหว่างเดือนกรกฎาคม – ธันวาคม พ.ศ.2565 ระบบบำบัดน้ำเสียอาคาร 2

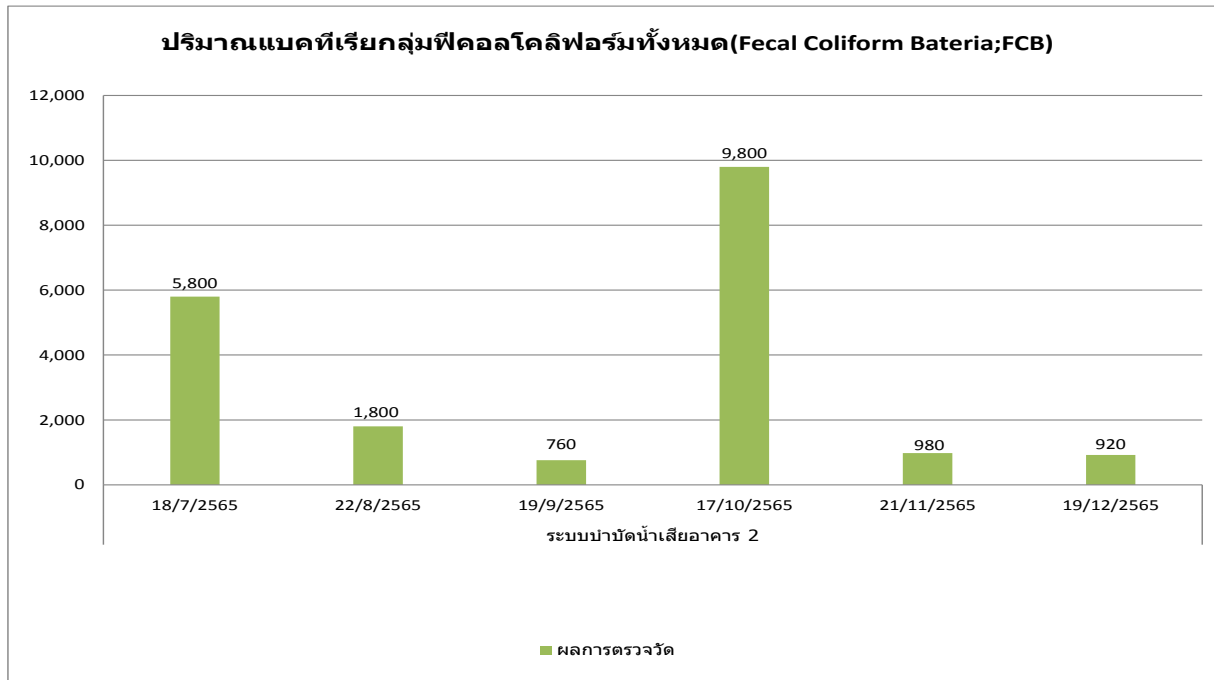
กราฟที่ 3.1-18 กราฟเปรียบเทียบผลการตรวจวัดปริมาณฟีคอลโคลิฟอร์มแบคทีเรียทั้งหมด (Fecal Coliform Bacteria)
ระหว่างเดือนกรกฎาคม – ธันวาคม พ.ศ.2565 ระบบบำบัดน้ำเสียอาคาร 2

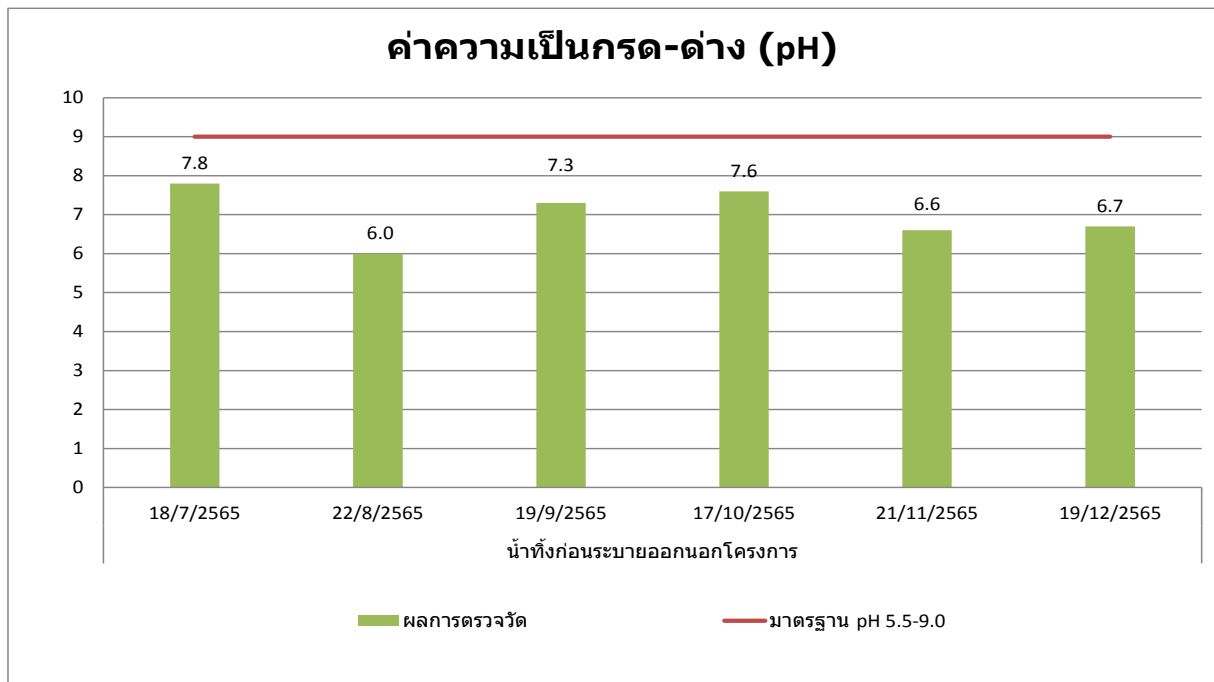
กราฟที่ 3.1-19 กราฟเปรียบเทียบผลการตรวจวัดคุณภาพน้ำทิ้งค่าความเป็นกรด-ด่าง (pH)
ระหว่างเดือนกรกฎาคม – ธันวาคม พ.ศ.2565 น้ำทิ้งก่อนระบายออกนอกโครงการ

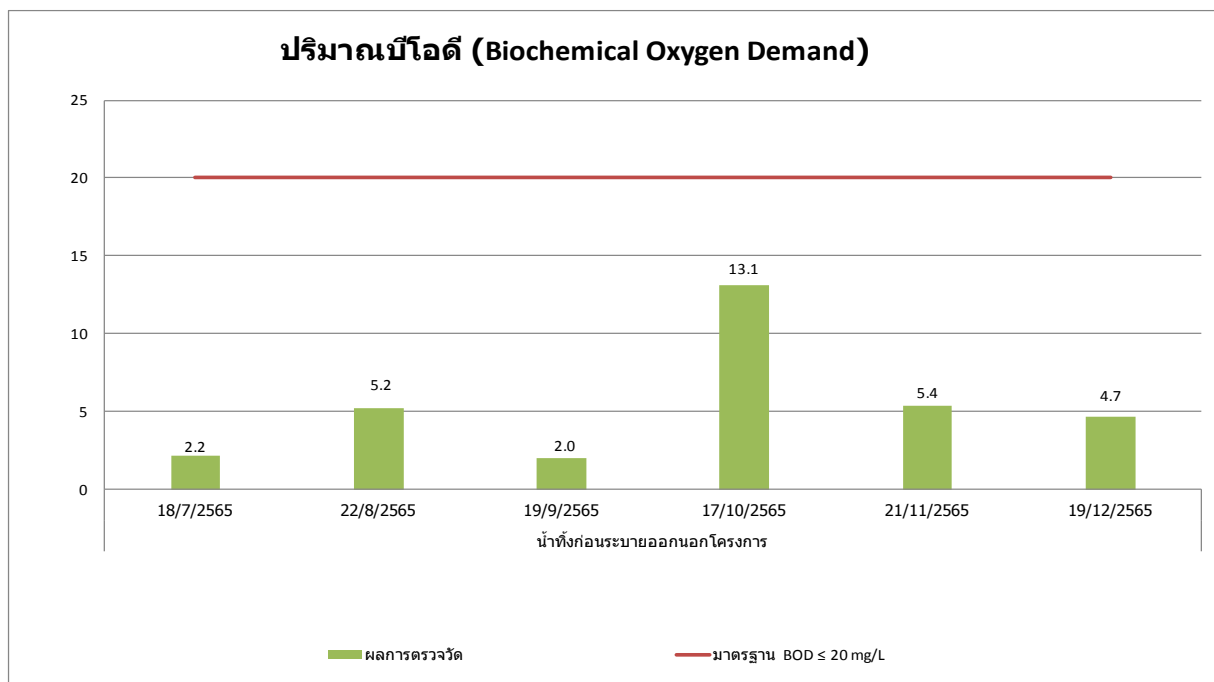
กราฟที่ 3.1-20 กราฟเปรียบเทียบผลการตรวจวัดปริมาณบีโอดี (BOD)
ระหว่างเดือนกรกฎาคม – ธันวาคม พ.ศ.2565 น้ำทิ้งก่อนระบายออกนอกโครงการ

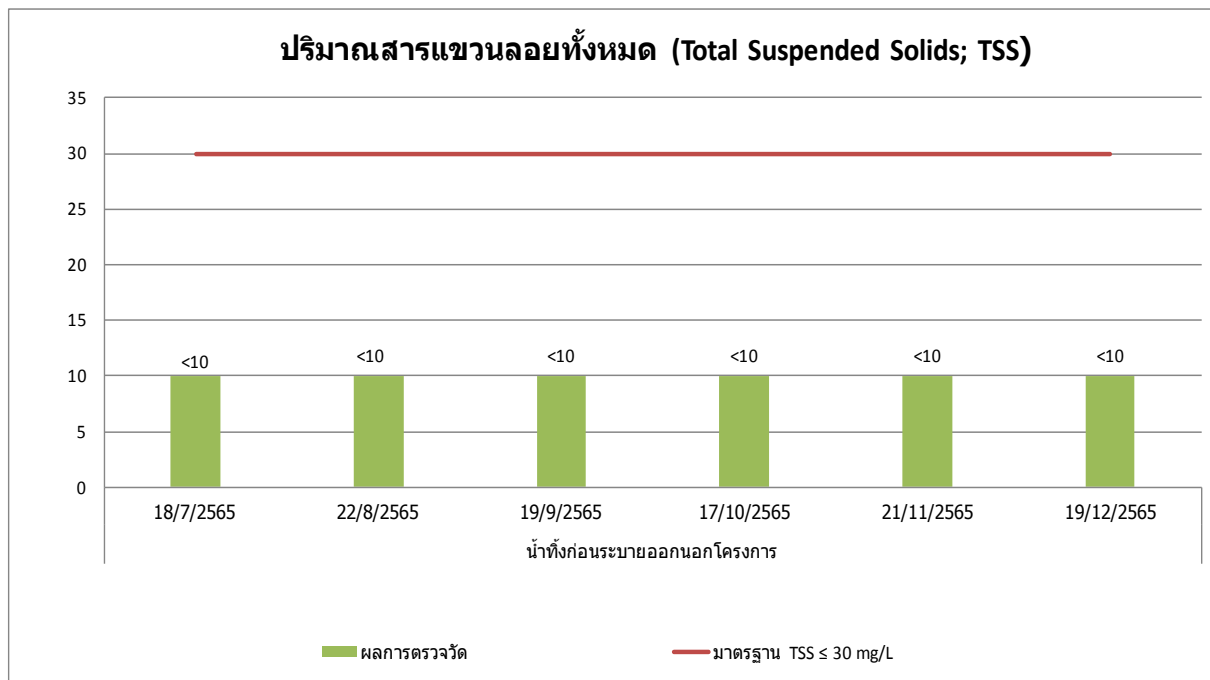
กราฟที่ 3.1-21 กราฟเปรียบเทียบผลการตรวจวัดปริมาณของแข็งแขวนลอย (Total Suspended Solids) ระหว่างเดือนกรกฎาคม – ธันวาคม พ.ศ.2565 น้ำทิ้งก่อนระบายออกนอกโครงการ

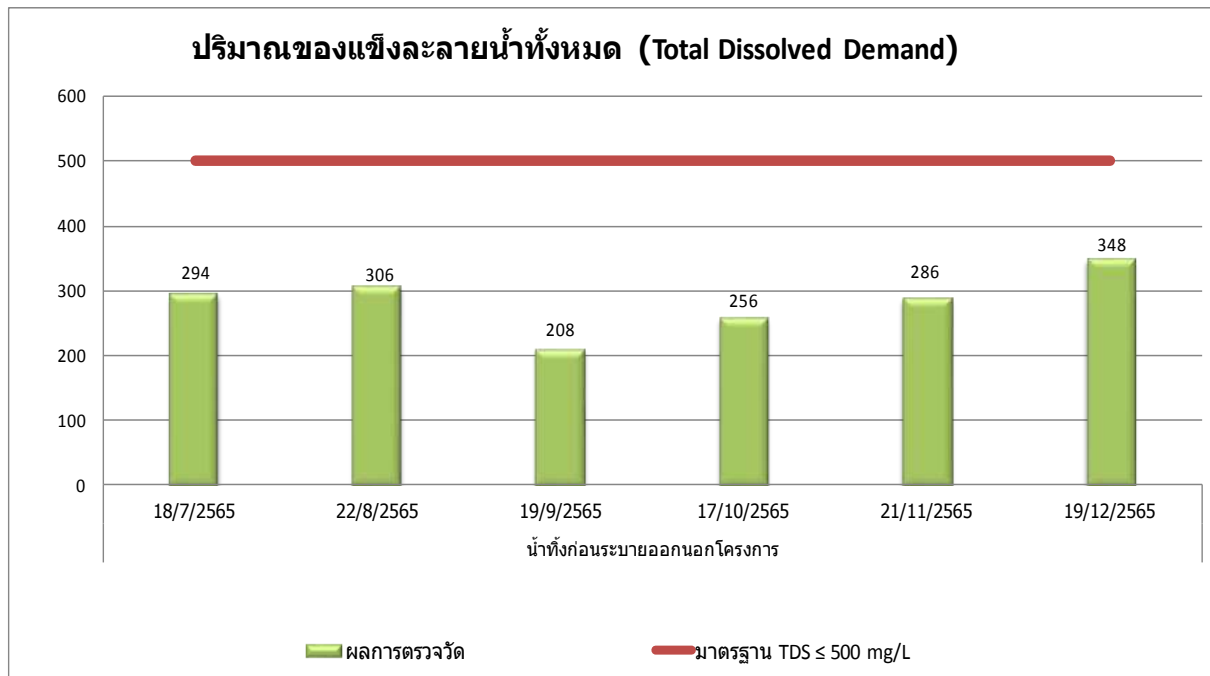
* ปริมาณสารละลายได้ทั้งหมด (Total Dissolved Solids) ต้องมีค่าเพิ่มขึ้นจากปริมาณสารละลายในน้ำใช้ตามปกติไม่เกิน 500 มิลลิกรัมต่อลิตร ค่าที่เพิ่มขึ้นจากปริมาณสารละลายในน้ำใช้ตามปกติ, TDS ประจำเดือนกรกฎาคม – ธันวาคม พ.ศ.2565 เท่ากับ 698, 628, 630, 608, 640 และ 696 mg/L ตามลำดับ

กราฟที่ 3.1-22 กราฟเปรียบเทียบผลการตรวจวัดปริมาณของแข็งละลายน้ำทั้งหมด (Total Dissolved Demand) ระหว่างเดือนกรกฎาคม – ธันวาคม พ.ศ.2565 น้ำทิ้งก่อนระบายออกนอกโครงการ

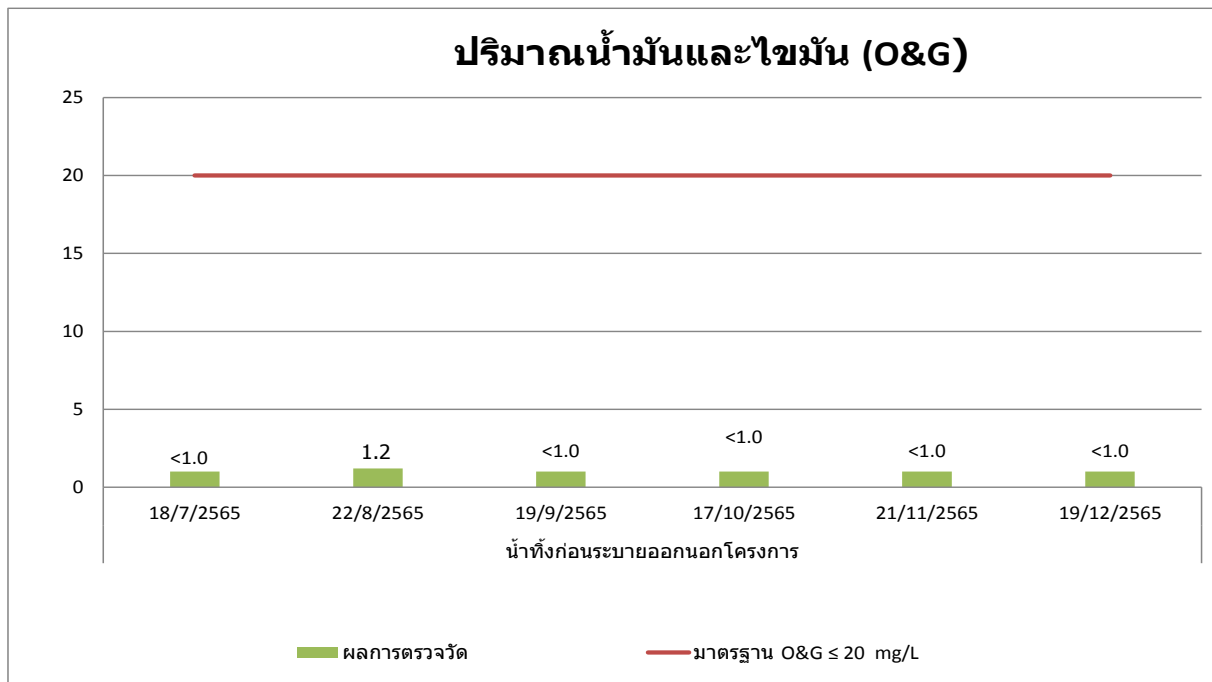
กราฟที่ 3.1-23 กราฟเปรียบเทียบผลการตรวจวัดปริมาณน้ำมันและไขมัน (Oil&Grease)
ระหว่างเดือนกรกฎาคม – ธันวาคม พ.ศ.2565 น้ำทิ้งก่อนระบายออกนอกโครงการ

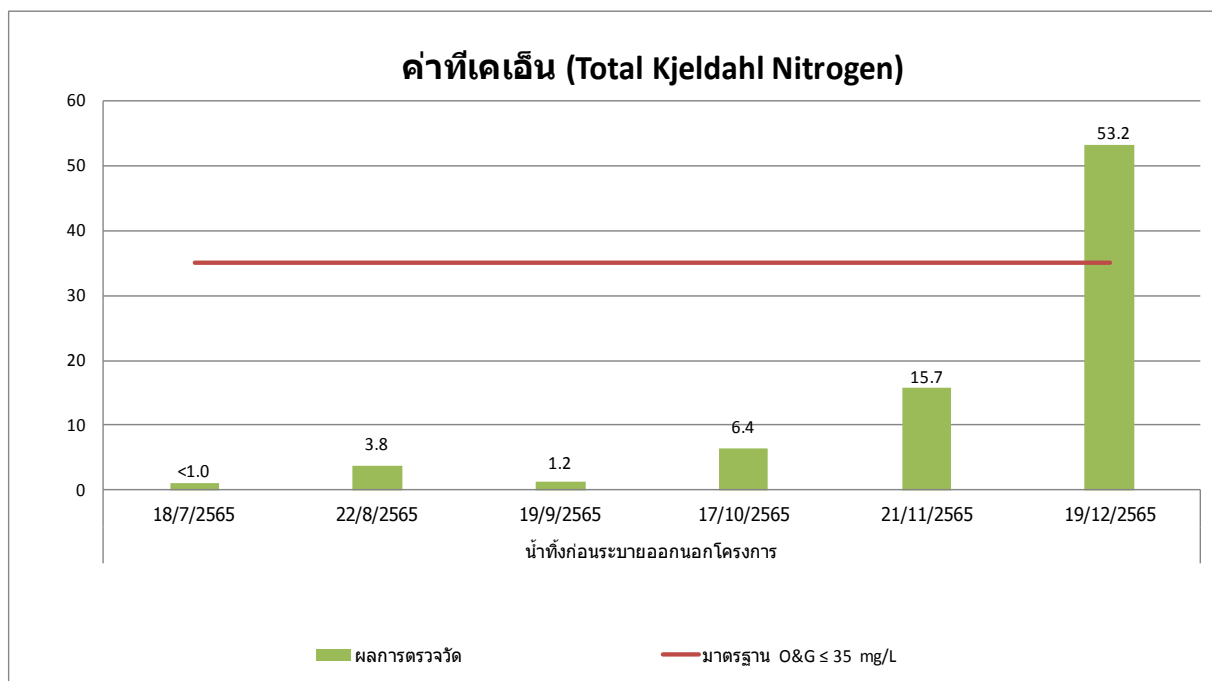
กราฟที่ 3.1-24 กราฟเปรียบเทียบผลการตรวจวัด ค่าทีเคเอ็น (TKN)
ระหว่างเดือนกรกฎาคม – ธันวาคม พ.ศ.2565 น้ำทิ้งก่อนระบายออกนอกโครงการ

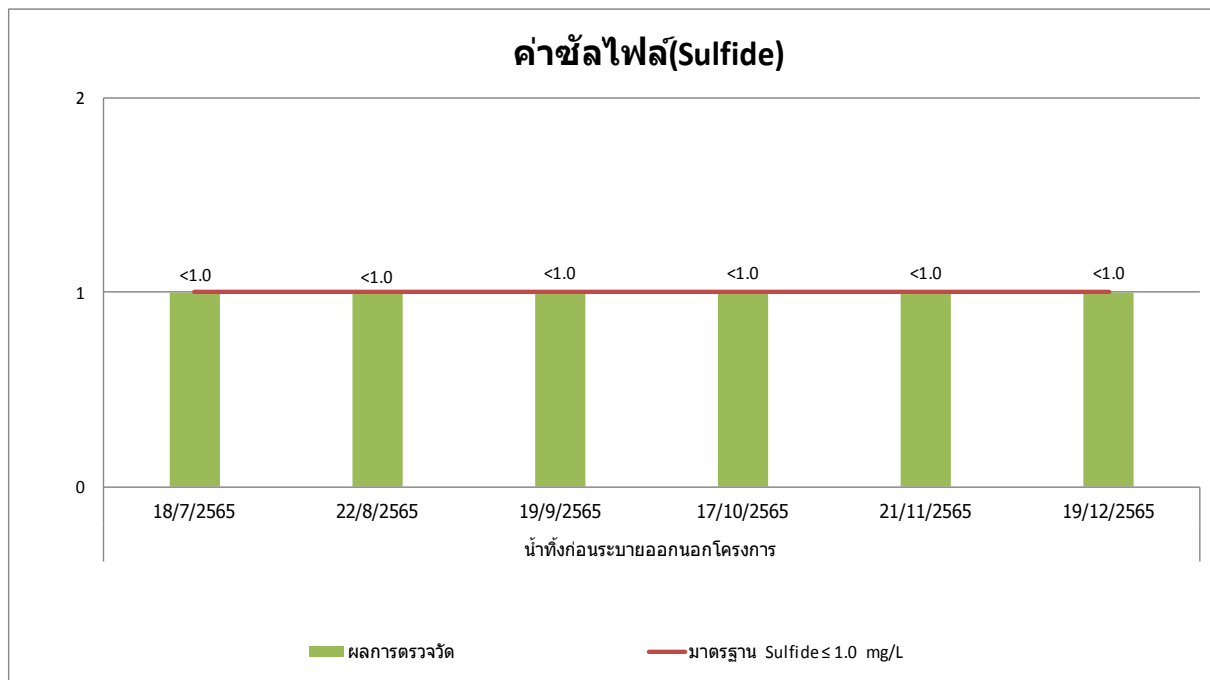
กราฟที่ 3.1-25 กราฟเปรียบเทียบผลการตรวจวัด ปริมาณซัลไฟด์ (Sulfide)
ระหว่างเดือนกรกฎาคม – ธันวาคม พ.ศ.2565 น้ำทิ้งก่อนระบายออกนอกโครงการ

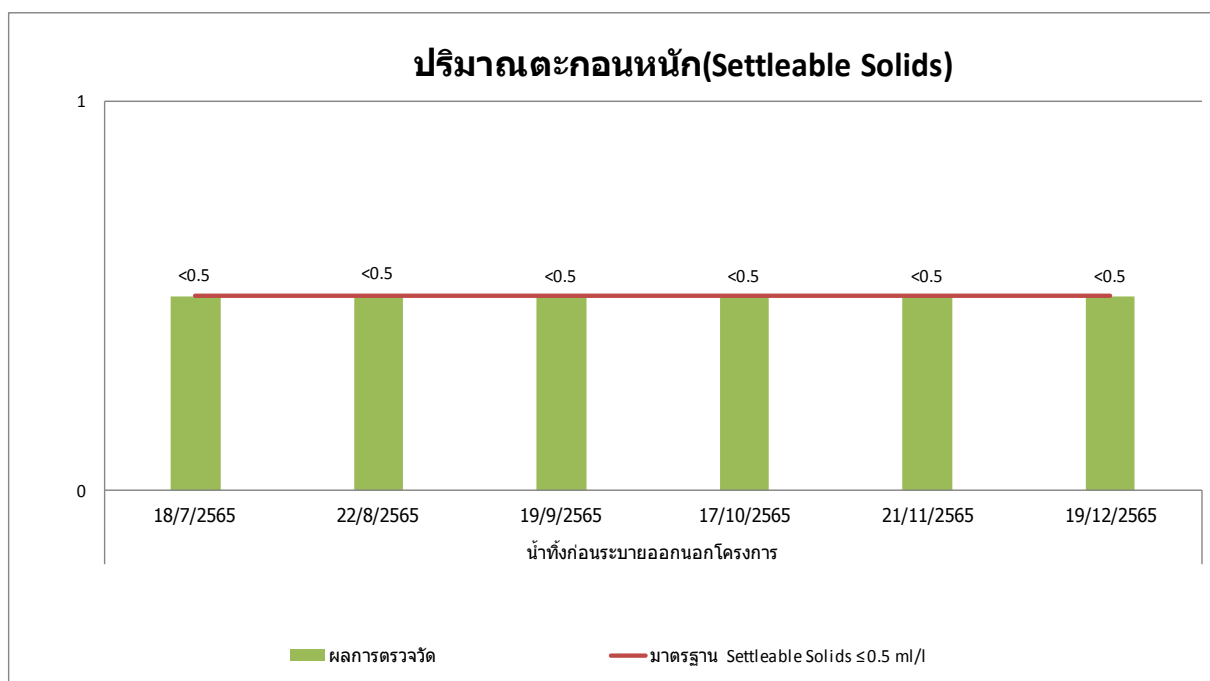
กราฟที่ 3.1-26 กราฟเปรียบเทียบผลการตรวจวัดปริมาณตะกอนหนัก(Settleable Solids)
ระหว่างเดือนกรกฎาคม – ธันวาคม พ.ศ.2565 น้ำทิ้งก่อนระบายออกนอกโครงการ
