บทที่ 3

ผลการติดตามตรวจสอบคุณภาพสิ่งแวดล้อม

การติดตามตรวจสอบคุณภาพสิ่งแวดล้อมของ โครงการ Milestone (ระยะดำเนินการ) ของนายวิรัตน์ สุนทรนนท์ ดำเนินการจัดจ้าง บริษัท เอส.พี.เจ.โซลันติฟิค จำกัด โดยทำการตรวจวัดคุณภาพน้ำทิ้ง บริเวณพื้นที่โครงการ ระหว่างเดือนกรกฎาคม – ธันวาคม พ.ศ.2565

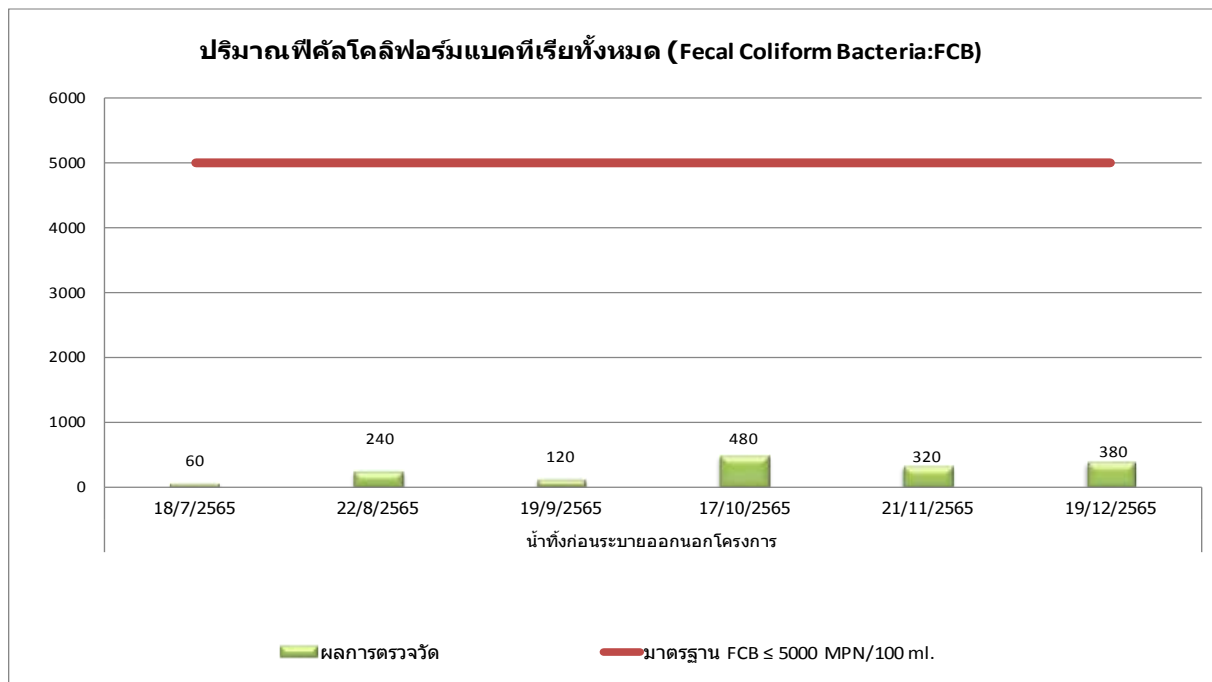
กราฟที่ 3.1-27 กราฟเปรียบเทียบผลการตรวจวัดปริมาณฟีคัลโคลิฟอร์มแบคทีเรียทั้งหมด (Fecal Coliform Bacteria) ระหว่างเดือนกรกฎาคม – ธันวาคม พ.ศ.2565 น้ำทิ้งก่อนระบายออกนอกโครงการ

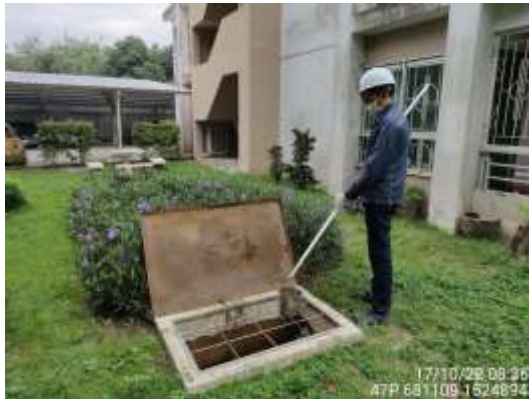
ระบบบำบัดน้ำเสียอาคาร 1

รูปที่ 3-1 จุดตรวจวัดคุณภาพน้ำทิ้งของโครงการ MILESTONE ระหว่างเดือนกรกฎาคม – ธันวาคม พ.ศ.2565
