**รายงานผลการปฏิบัติตามมาตรการป้องกัน  
และแก้ไขผลกระทบสิ่งแวดล้อม  
และมาตรการติดตามตรวจสอบคุณภาพสิ่งแวดล้อม**

**โครงการอาคารชุด รีธีม เจริญกรุง พาวเวอร์**  
ตั้งอยู่ที่ ถนนเจริญกรุง แขวงวัดพระยาไกร เขตบางคอแหลม กรุงเทพมหานคร

**บริษัท เอพี เอ็มอี 10 จำกัด**  
ตั้งอยู่ที่ เลขที่ 170/57 อาคารโอเชียนทาวเวอร์ 1 ชั้นที่ 18 ถนนรัชดาภิเษกตัดใหม่  
แขวงคลองเตย เขตคลองเตย กรุงเทพมหานคร

**ช่วงเดือนกรกฎาคม-กันยายน 2565**  
**(ระยะก่อสร้าง)**

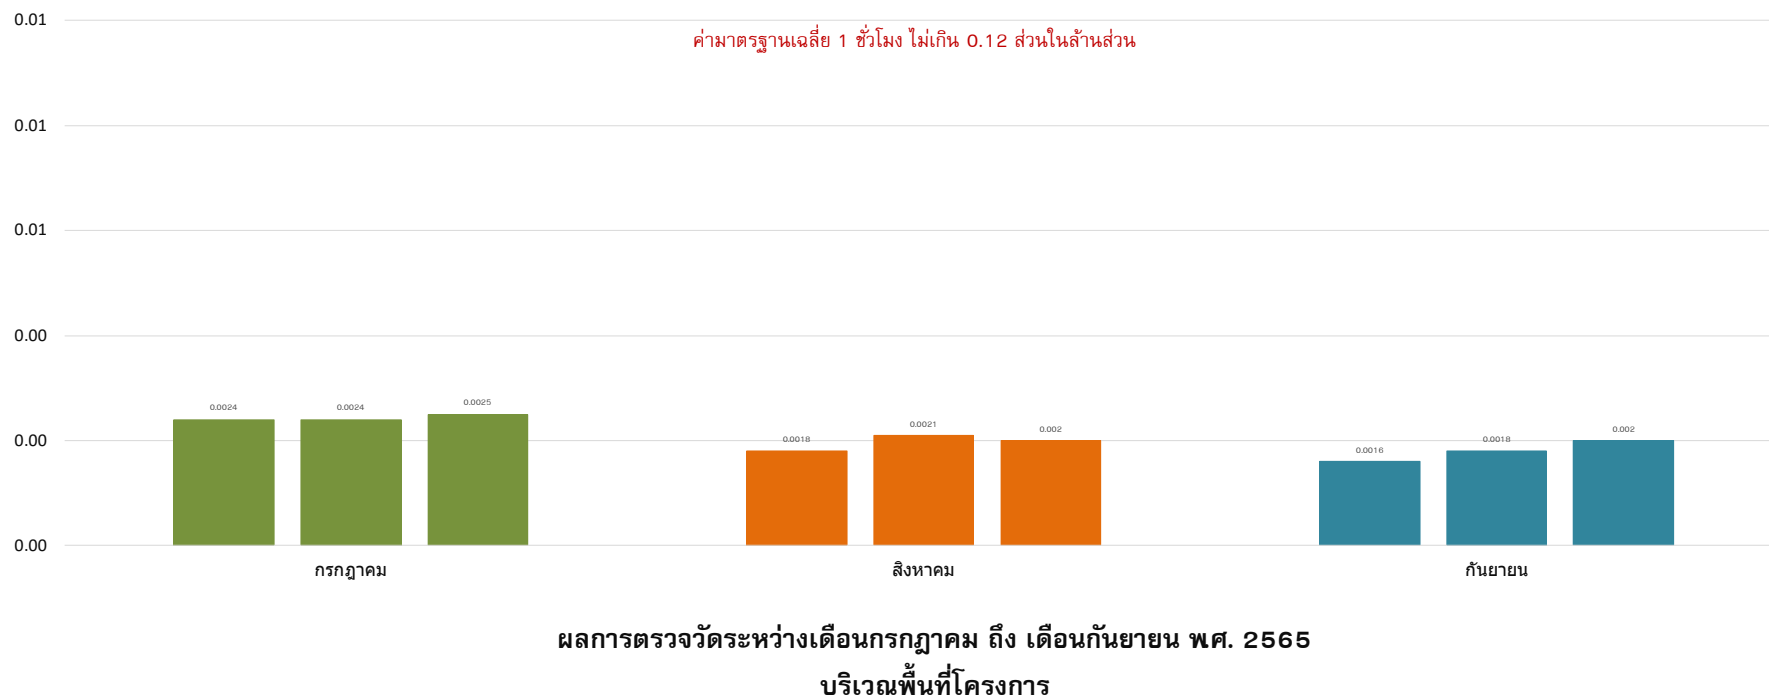
รูปที่ 4-7 กราฟเปรียบเทียบผลการตรวจวัดปริมาณก๊าซซัลเฟอร์ไดออกไซด์ (SO<sub>2</sub>) เฉลี่ย 1 ชั่วโมง บริเวณพื้นที่โครงการ  
ระหว่างเดือนกรกฎาคม ถึง เดือนกันยายน พ.ศ.2565
