บทที่ 3

ผลการติดตามตรวจสอบคุณภาพสิ่งแวดล้อม

3.5 ผลการตรวจวัดคุณภาพน้ำทิ้ง (Wastewater Quality) ในระยะดำเนินการ

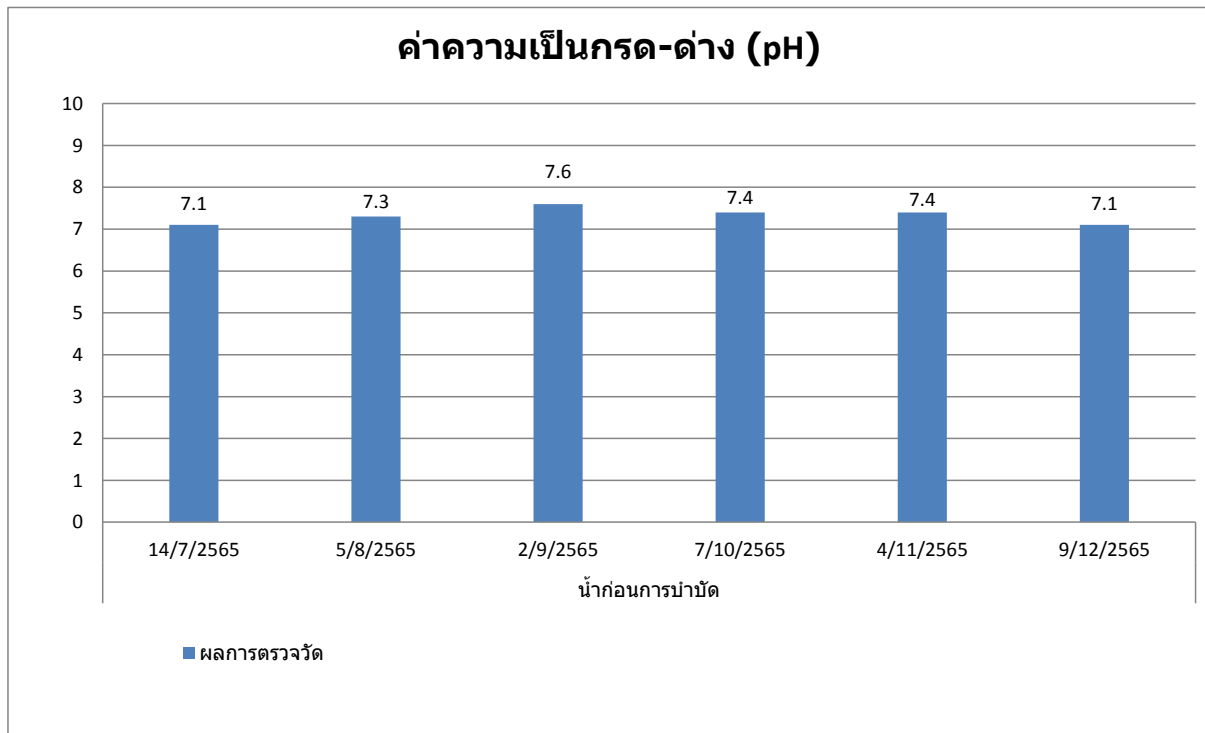
กราฟที่ 3.1-1 ผลการตรวจวัดค่าความเป็นกรด-ด่าง (pH) ของโครงการ เอสเปช สุขุมวิท 77 อาคาร A
ระหว่างเดือนกรกฎาคม – ธันวาคม พ.ศ. 2565 น้ำก่อนการบำบัด

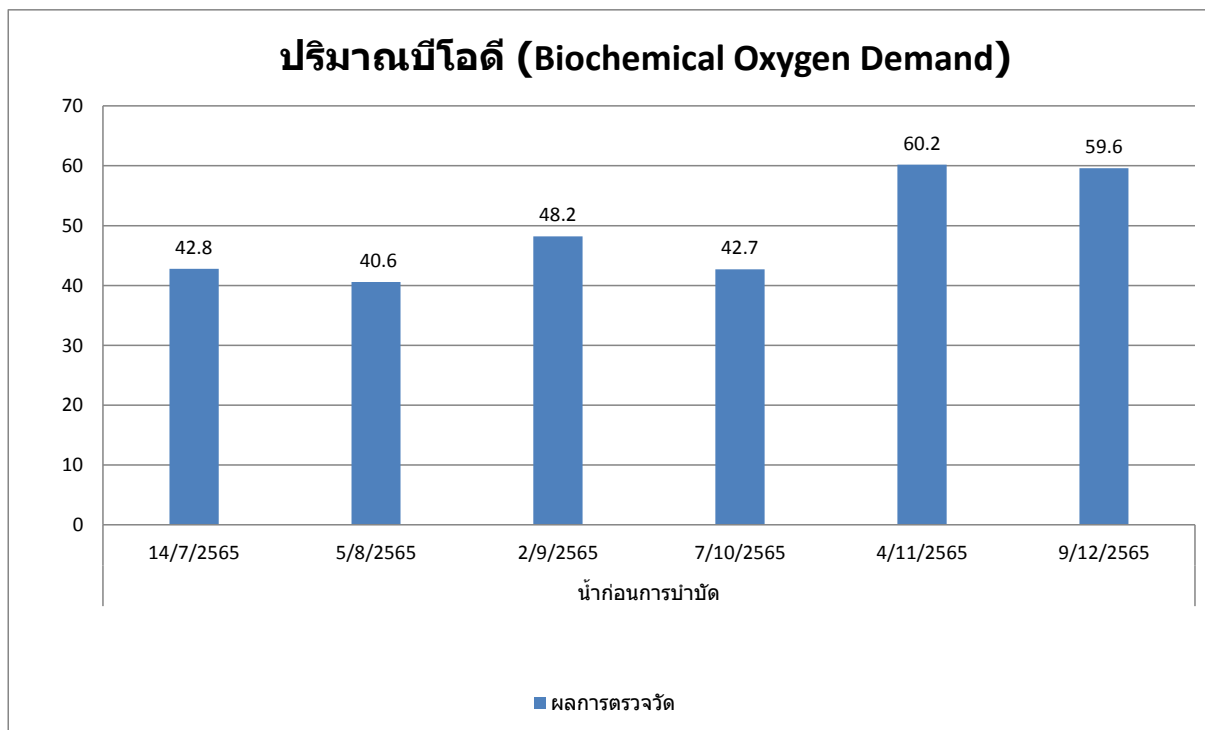
กราฟที่ 3.1-2 ผลการตรวจวัดปริมาณบีโอดี (Biochemical Oxygen Demand) ของโครงการ เอสเปช สุขุมวิท 77 อาคาร A
ระหว่างเดือนกรกฎาคม – ธันวาคม พ.ศ. 2565 น้ำก่อนการบำบัด

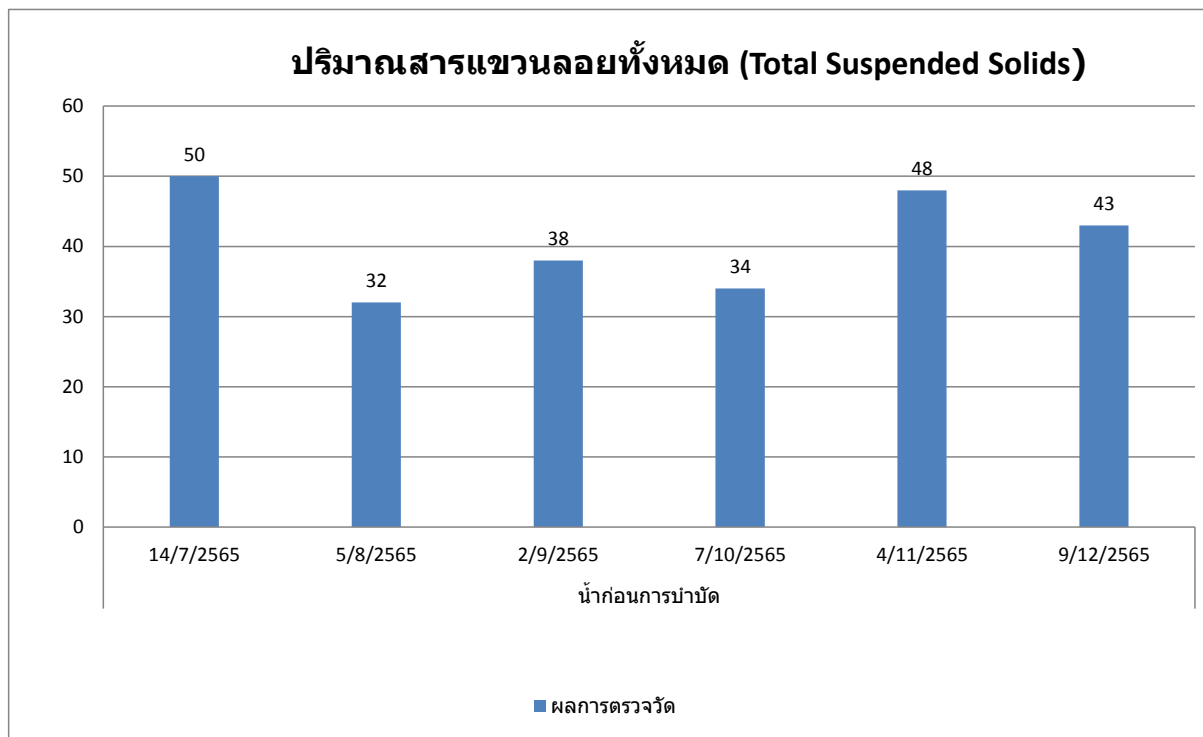
กราฟที่ 3.1-3 ผลการตรวจวัดปริมาณของแข็งแขวนลอย (Total Suspended Solids) ของโครงการ เอสเปซ สุขุมวิท 77 อาคาร A ระหว่างเดือนกรกฎาคม – ธันวาคม พ.ศ. 2565 น้ำก่อนการบำบัด

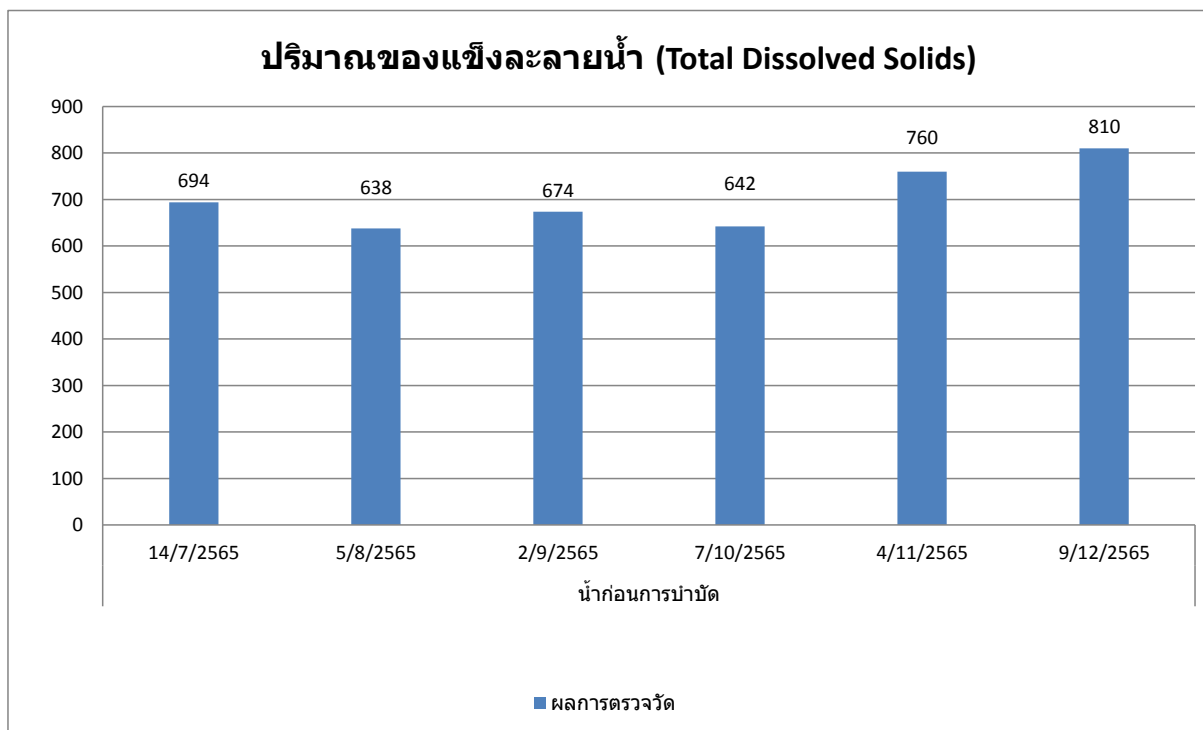
กราฟที่ 3.1-4 ผลการตรวจวัดปริมาณของแข็งละลายน้ำ (Total Dissolved Solids) ของโครงการ เอสเปซ สุขุมวิท 77 อาคาร A ระหว่างเดือนกรกฎาคม – ธันวาคม พ.ศ. 2565 น้ำก่อนการบำบัด

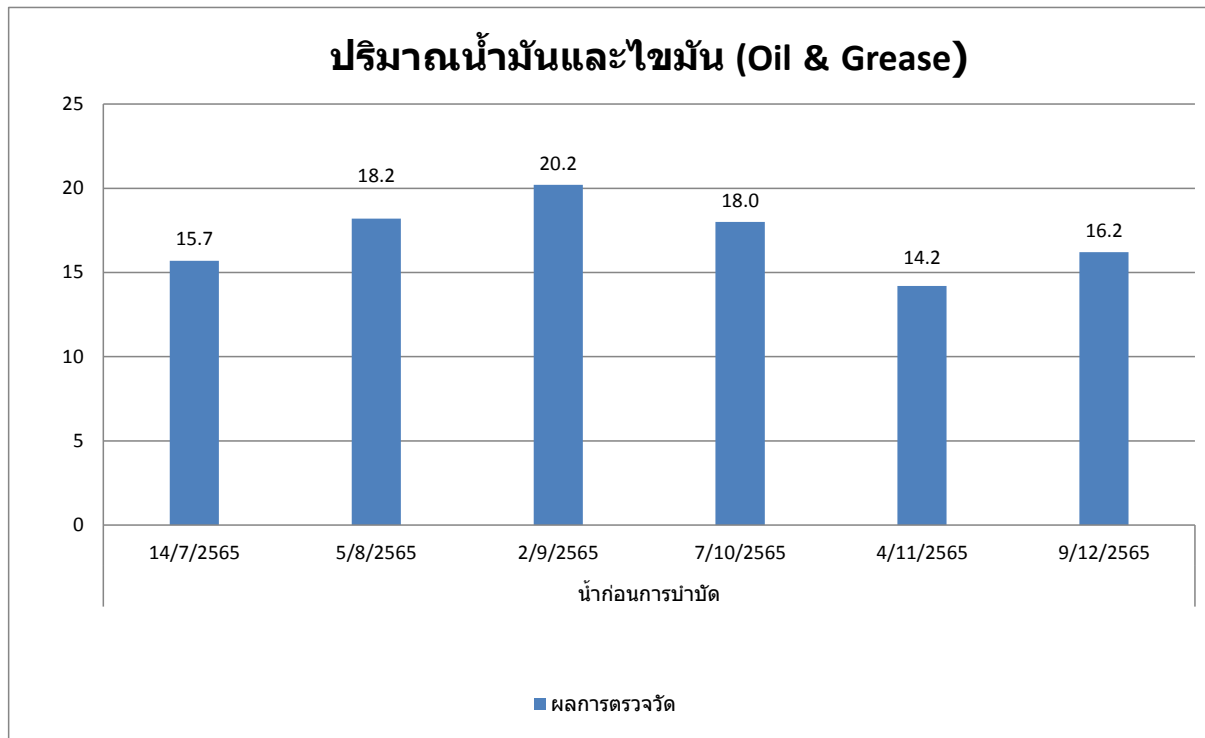
กราฟที่ 3.1-5 ผลการตรวจวัดปริมาณน้ำมันและไขมัน (Oil&Grease) ของโครงการ เอ สเปซ สุขุมวิท 77 อาคาร A ระหว่างเดือนกรกฎาคม – ธันวาคม พ.ศ. 2565 น้ำก่อนการบำบัด

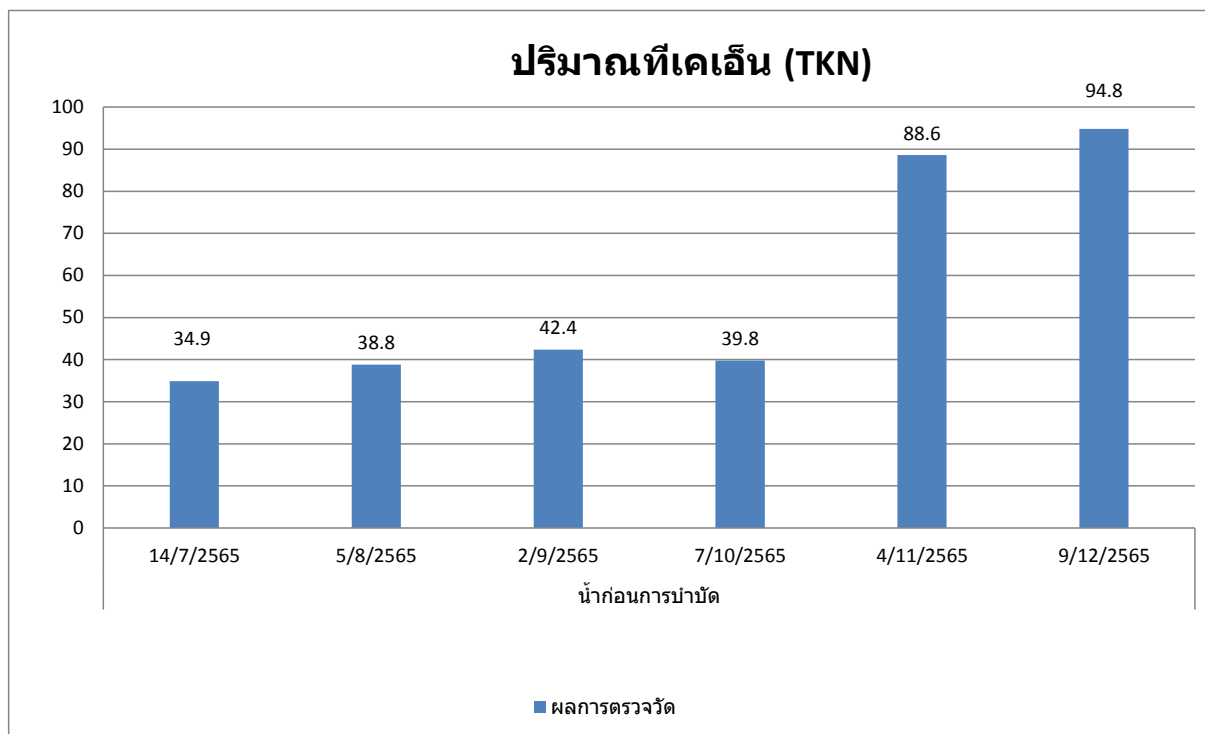
กราฟที่ 3.1-6 ผลการตรวจวัดค่าที่เคเอ็น (TKN) ของโครงการ เอ สเปซ สุขุมวิท 77 อาคาร A ระหว่างเดือนกรกฎาคม – ธันวาคม พ.ศ. 2565 น้ำก่อนการบำบัด

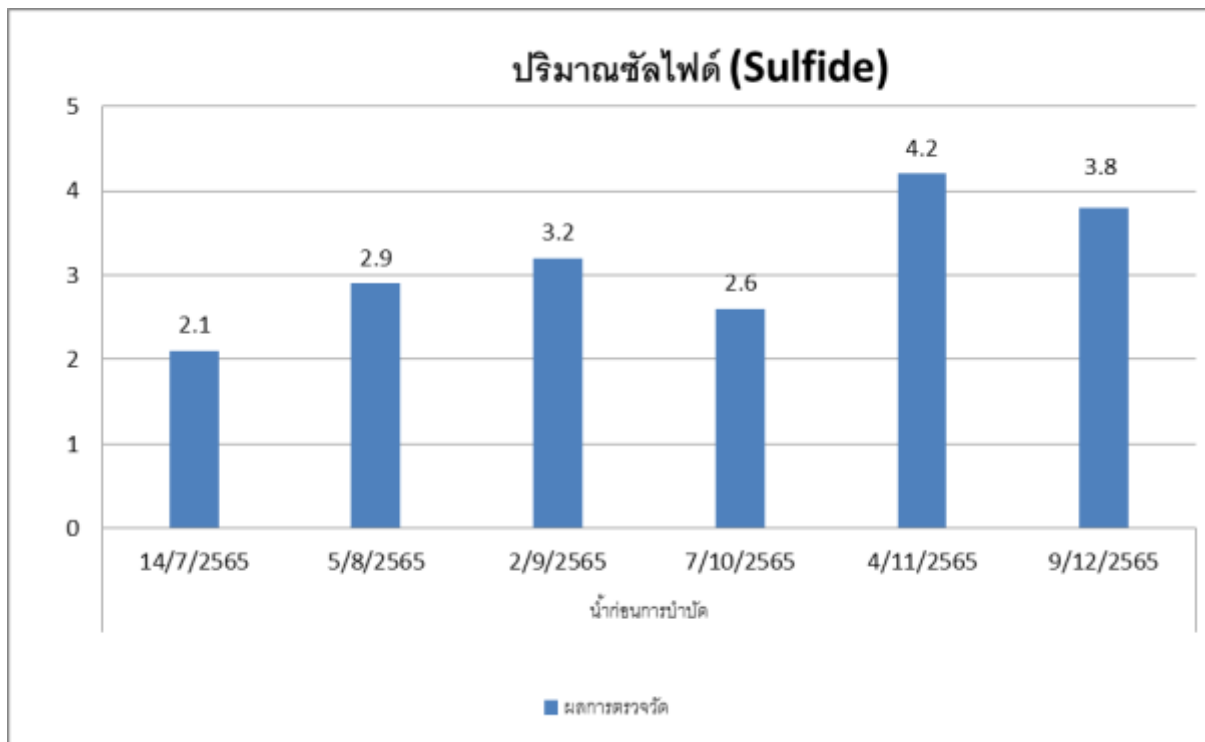
กราฟที่ 3.1-7 ผลการตรวจวัดปริมาณซัลไฟด์ (Sulfide) ของโครงการ เอสเปซ สุขุมวิท 77 อาคาร A ระหว่างเดือนกรกฎาคม – ธันวาคม พ.ศ. 2565 น้ำก่อนการบำบัด

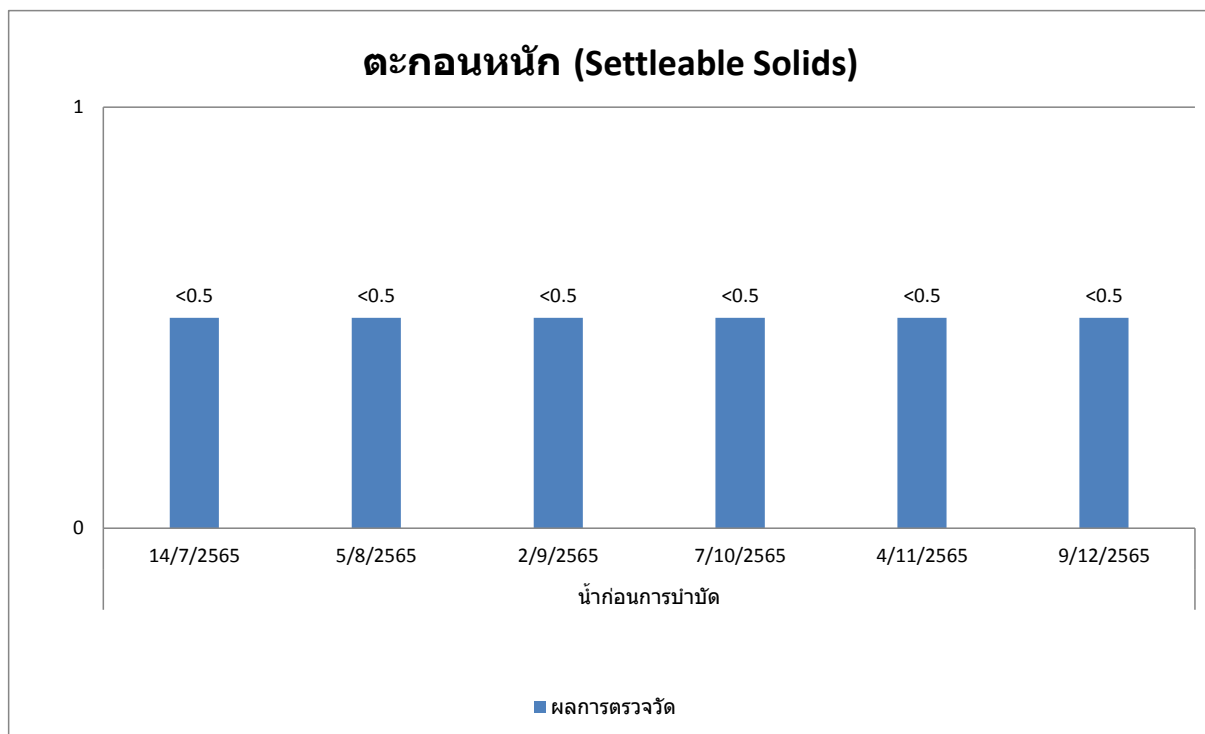
กราฟที่ 3.1-8 ผลการตรวจวัดปริมาณตะกอนหนัก (Settleable Solids) ของโครงการ เอสเปซ สุขุมวิท 77 อาคาร A ระหว่างเดือนกรกฎาคม – ธันวาคม พ.ศ. 2565 น้ำก่อนการบำบัด

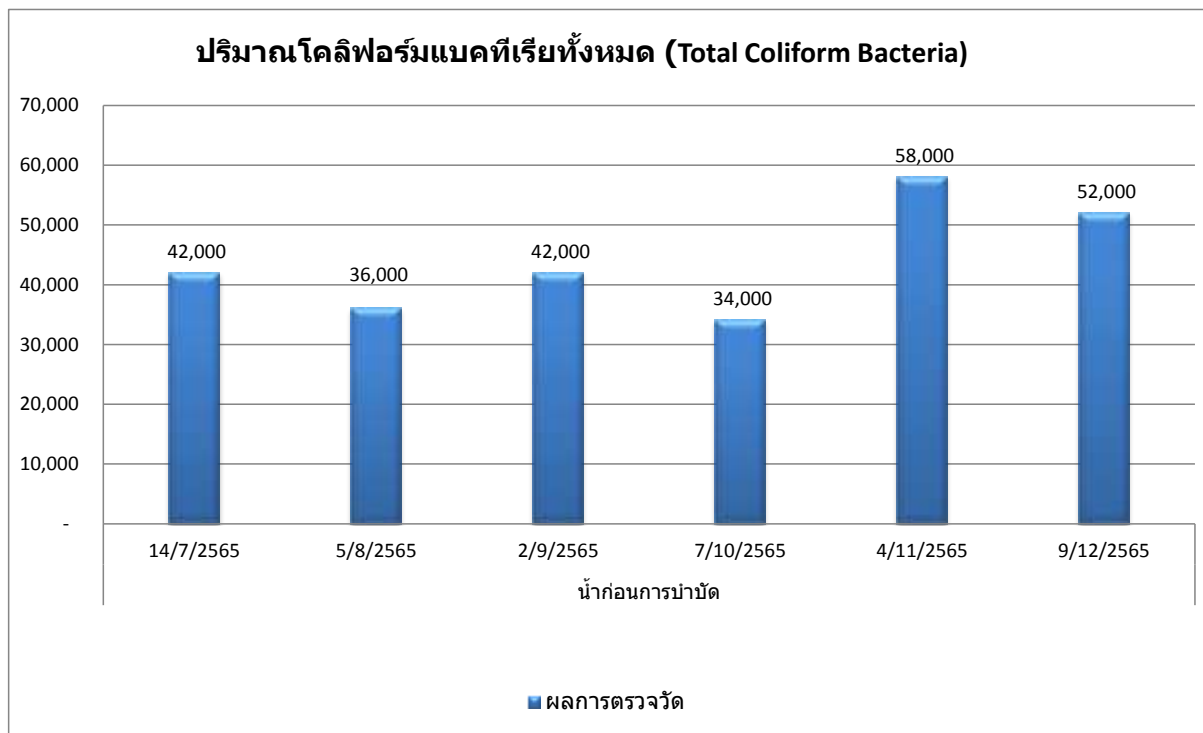
กราฟที่ 3.1-9 ผลการตรวจวัดปริมาณโคลิฟอร์มแบคทีเรียทั้งหมด (Total Coliform Bacteria) ของโครงการ เอสเปซ สุขุมวิท 77 อาคาร A ระหว่างเดือนกรกฎาคม – ธันวาคม พ.ศ. 2565 น้ำก่อนการบำบัด

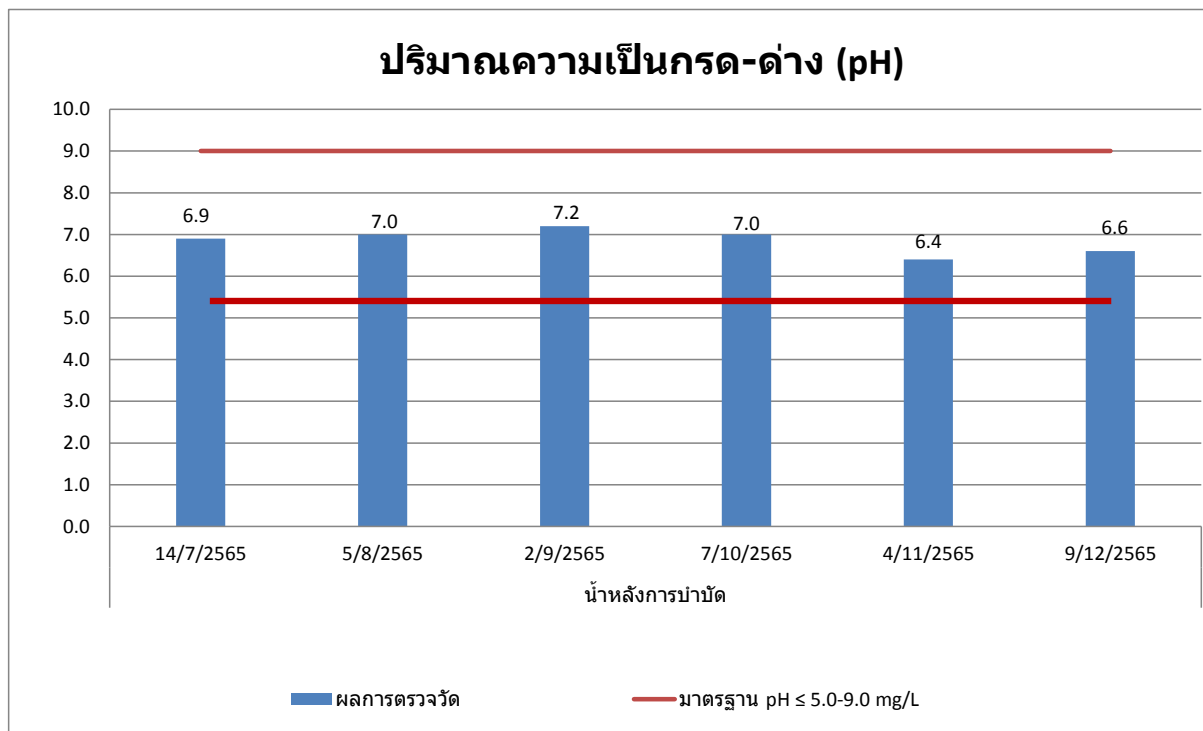
กราฟที่ 3.1-10 ผลการตรวจวัดค่าความเป็นกรด-ด่าง (pH) ของโครงการ เอสเปซ สุขุมวิท 77 อาคาร A
ระหว่างเดือนกรกฎาคม – ธันวาคม พ.ศ. 2565 น้ำหลังการบำบัด

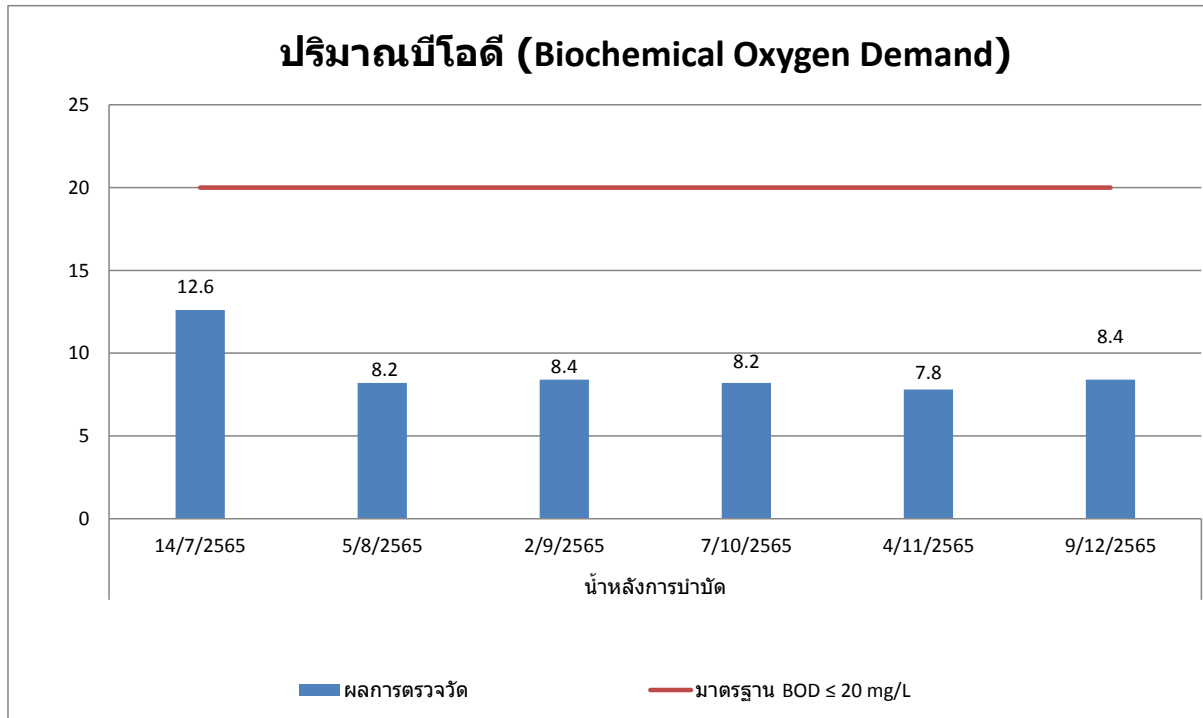
กราฟที่ 3.1-11 ผลการตรวจวัดปริมาณบีโอดี (Biochemical Oxygen Demand) ของโครงการ เอสเปซ สุขุมวิท 77
อาคาร A ระหว่างเดือนกรกฎาคม – ธันวาคม พ.ศ. 2565 น้ำหลังการบำบัด

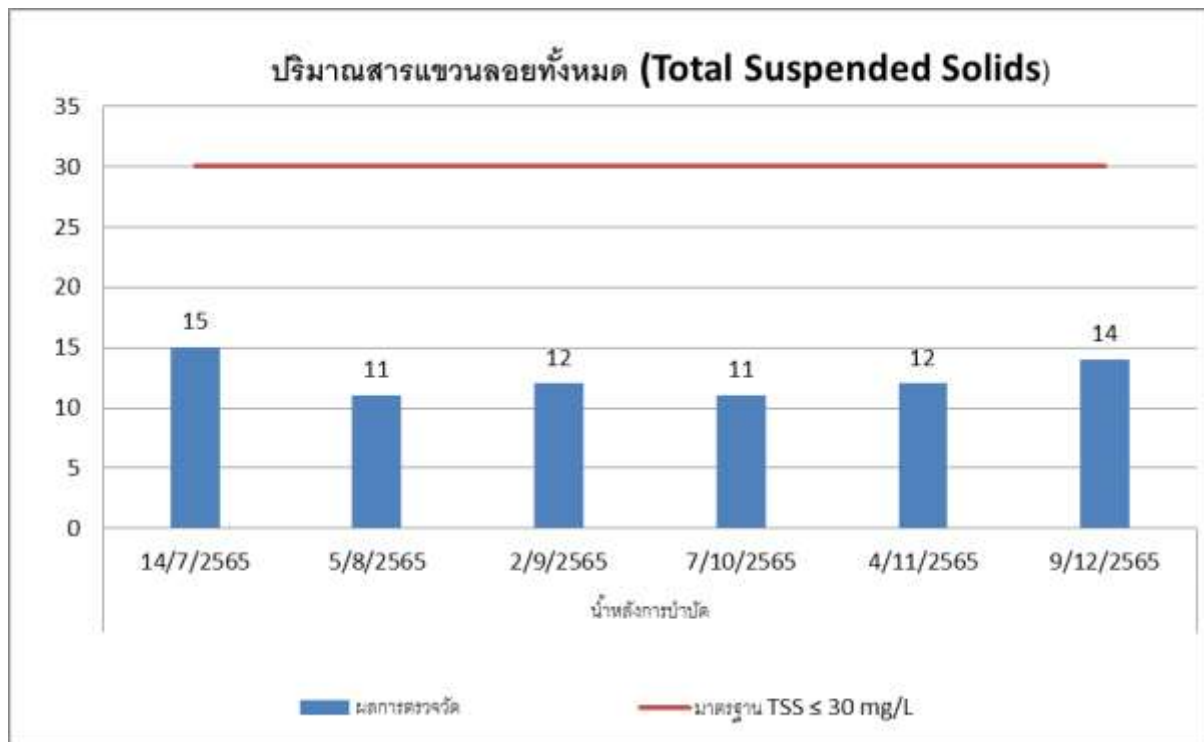
กราฟที่ 3.1-12 ผลการตรวจวัดปริมาณของแข็งแขวนลอย (Total Suspended Solids) ของโครงการ เอสเปซ สุขุมวิท 77 อาคาร A ระหว่างเดือนกรกฎาคม – ธันวาคม พ.ศ. 2565 น้ำหลังการบำบัด

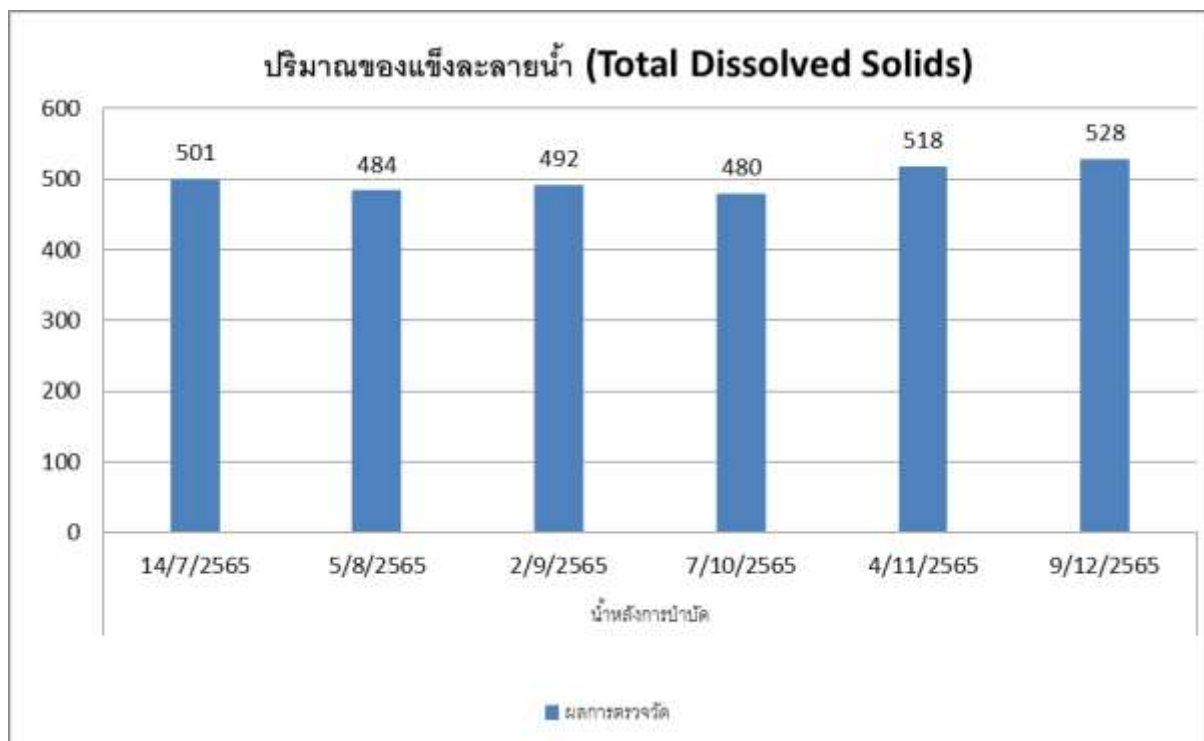
กราฟที่ 3.1-13 ผลการตรวจวัดปริมาณของแข็งละลายน้ำ (Total Dissolved Solids) ของโครงการ เอสเปซ สุขุมวิท 77 อาคาร A ระหว่างเดือนกรกฎาคม – ธันวาคม พ.ศ. 2565 น้ำหลังการบำบัด

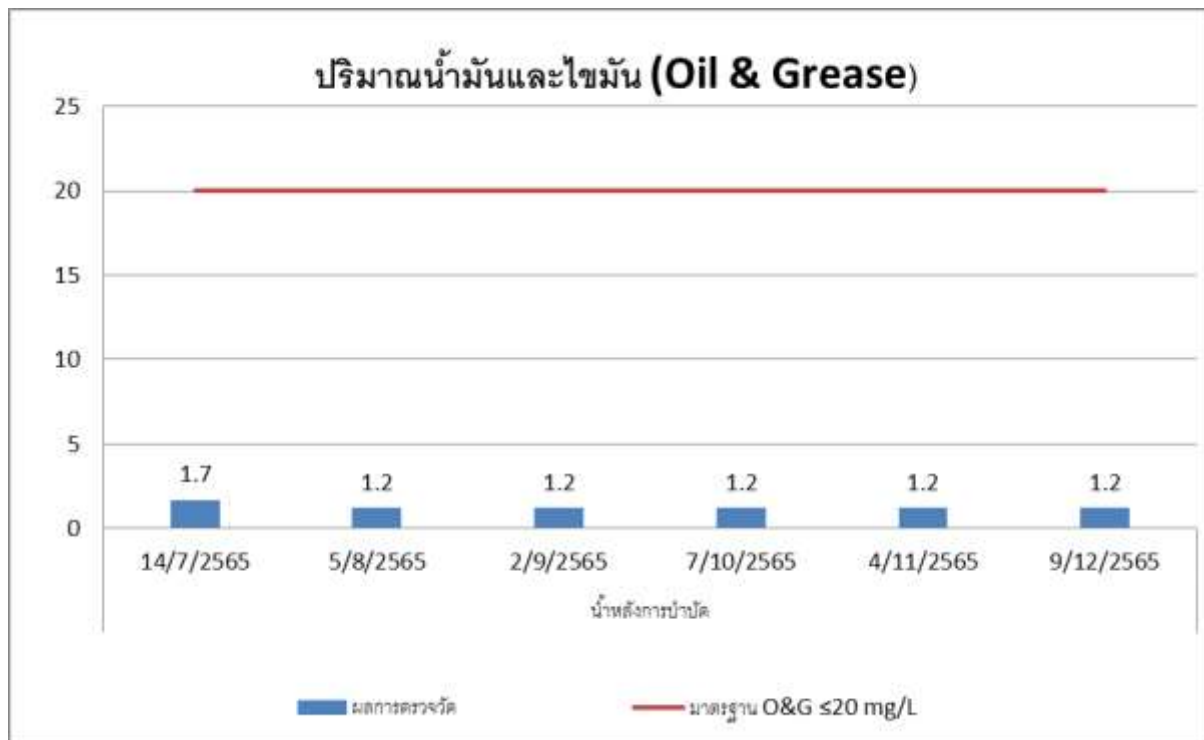
กราฟที่ 3.1-14 ผลการตรวจวัดปริมาณน้ำมันและไขมัน (Oil & Grease) ของโครงการ เอสเปซ สุขุมวิท 77 อาคาร A ระหว่างเดือนกรกฎาคม – ธันวาคม พ.ศ. 2565 น้ำหลังการบำบัด

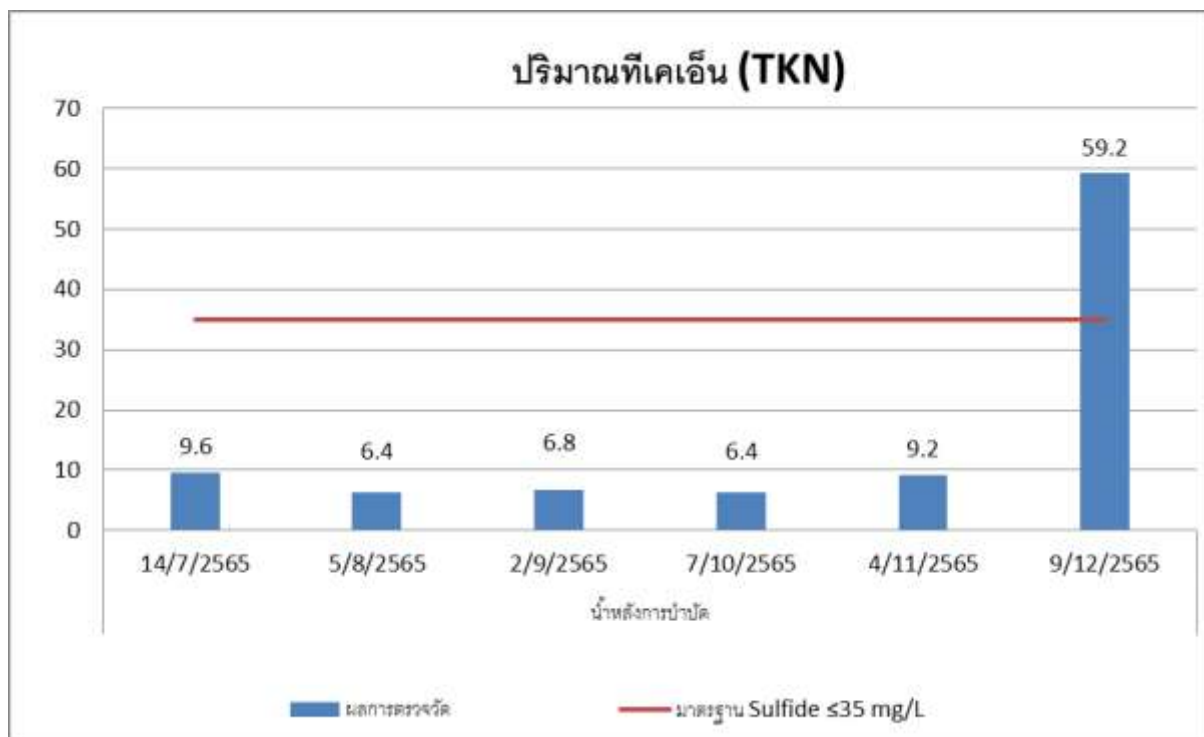
กราฟที่ 3.1-15 ผลการตรวจวัดค่าทีเคเอ็น (TKN) ของโครงการ เอสเปซ สุขุมวิท 77 อาคาร A ระหว่างเดือนกรกฎาคม – ธันวาคม พ.ศ. 2565 น้ำหลังการบำบัด

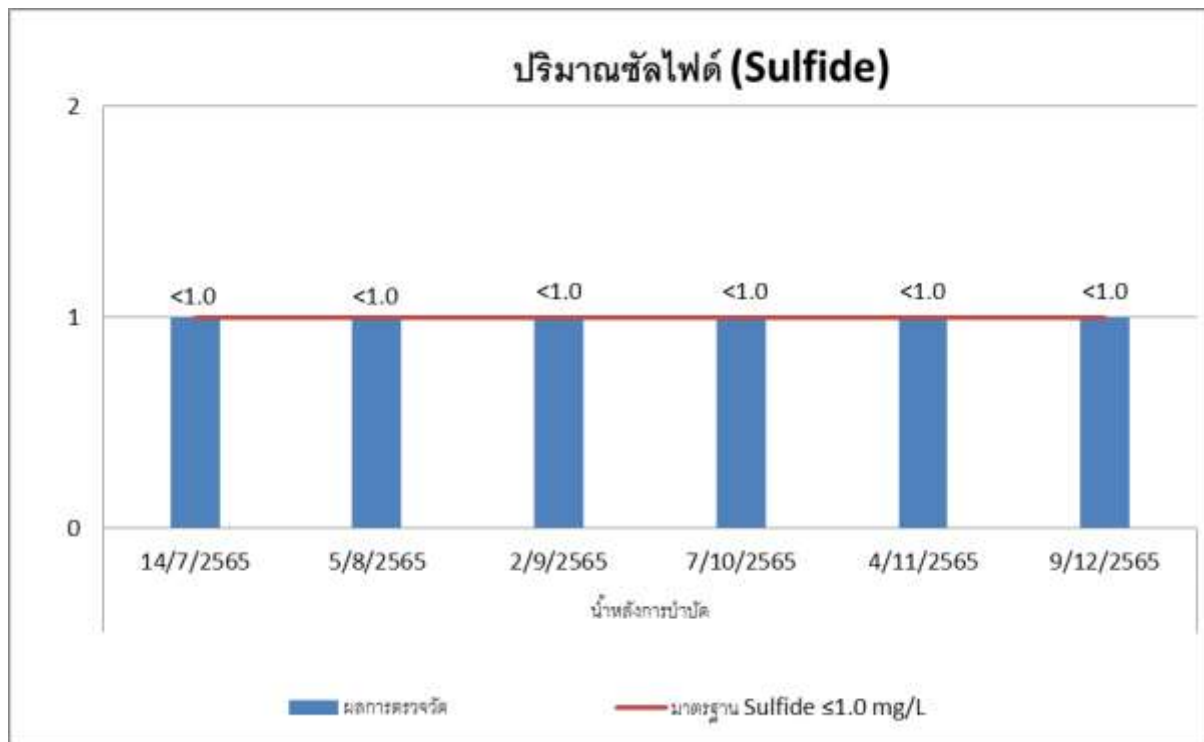
กราฟที่ 3.1-16 ผลการตรวจวัดปริมาณซัลไฟด์ (Sulfide) ของโครงการ เอสเปช สุขุมวิท 77 อาคาร A ระหว่างเดือนกรกฎาคม – ธันวาคม พ.ศ. 2565 น้ำหลังการบำบัด

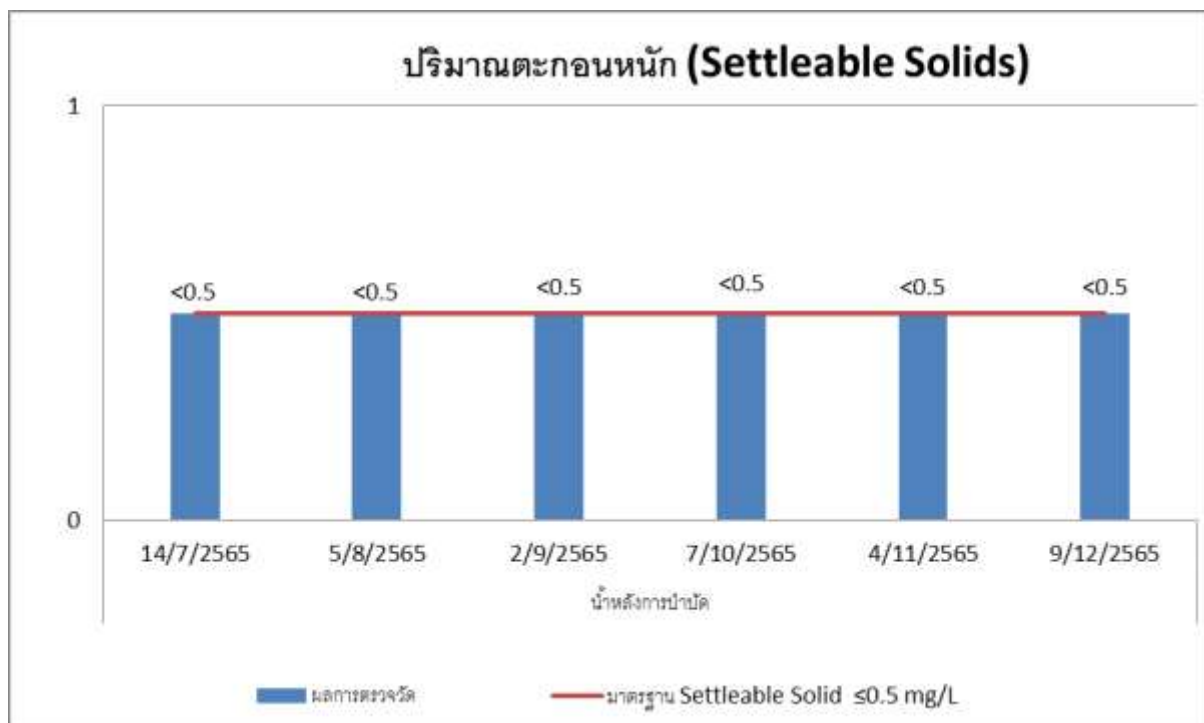
กราฟที่ 3.1-17 ผลการตรวจวัดปริมาณตะกอนหนัก (Settleable Solids) ของโครงการ เอสเปช สุขุมวิท 77 อาคาร A ระหว่างเดือนกรกฎาคม – ธันวาคม พ.ศ. 2565 น้ำหลังการบำบัด

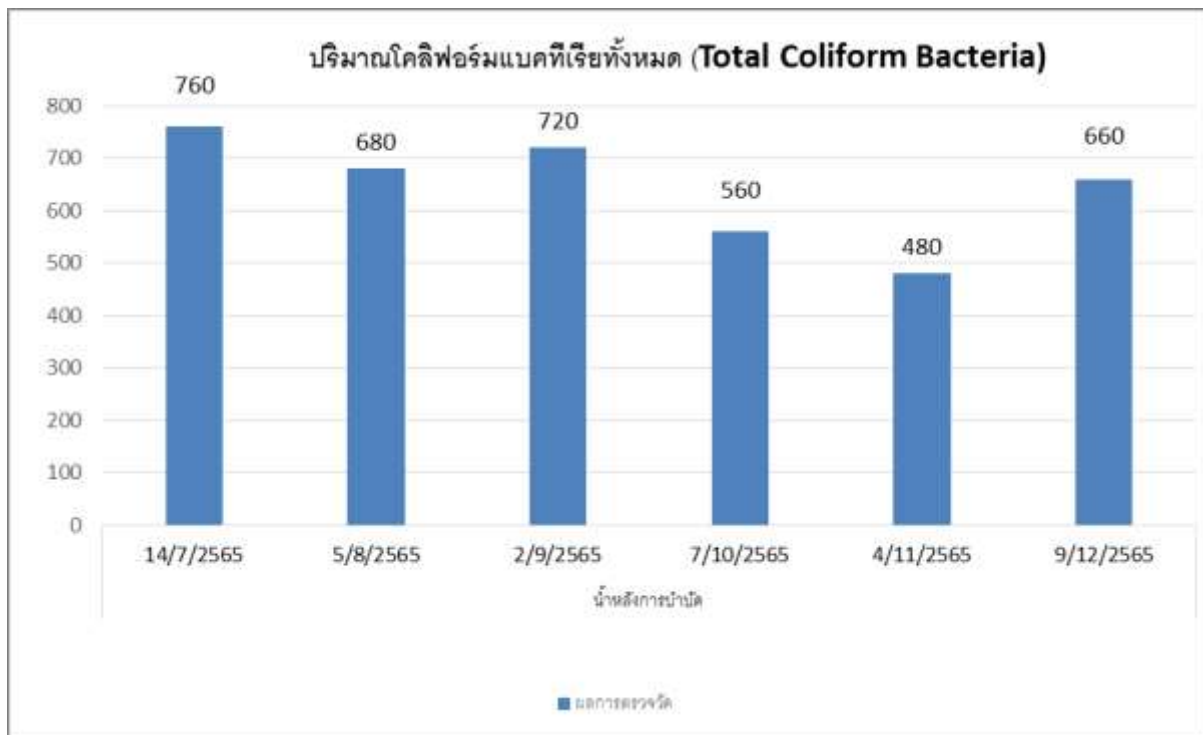
กราฟที่ 3.1-18 ผลการตรวจวัดปริมาณโคลิฟอร์มแบคทีเรียทั้งหมด (Total Coliform Bacteria) ของโครงการ เอสเปซ สุขุมวิท 77 อาคาร A ระหว่างเดือนกรกฎาคม – ธันวาคม พ.ศ. 2565 น้ำหลังการบำบัด

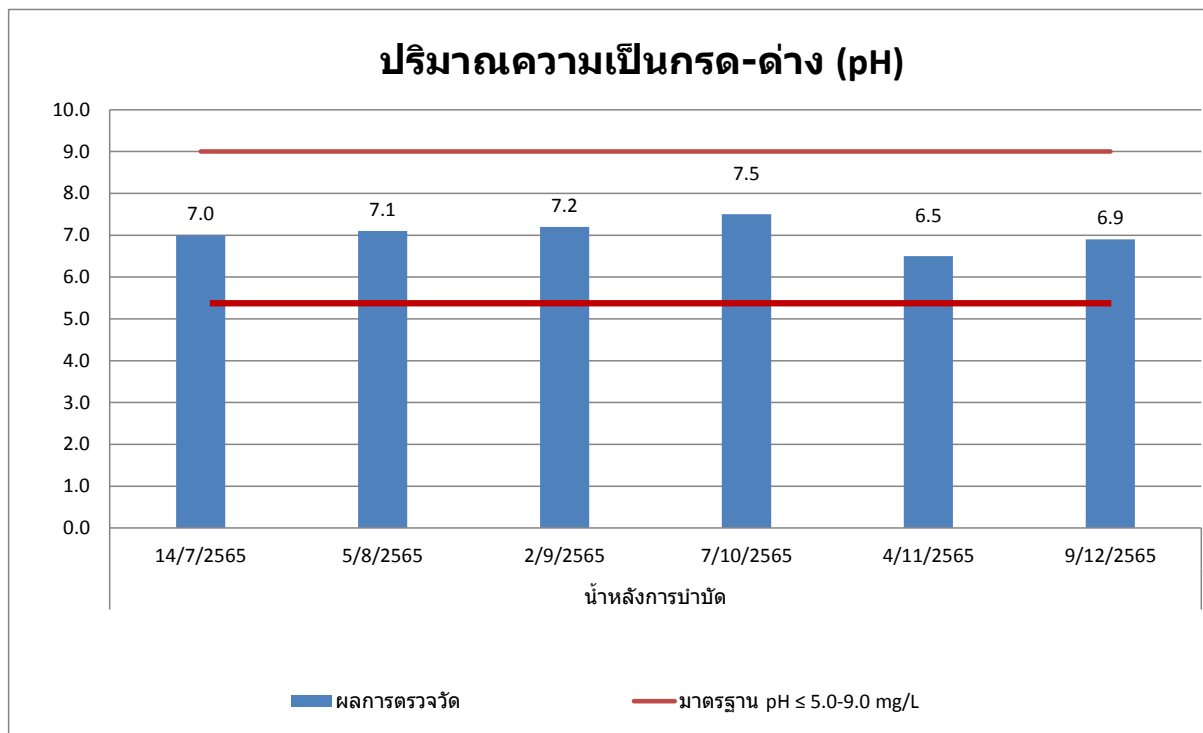
กราฟที่ 3.1-19 ผลการตรวจวัดค่าความเป็นกรด-ด่าง (pH) ของโครงการ เอสเปช สุขุมวิท 77 อาคาร A ระหว่างเดือนกรกฎาคม – ธันวาคม พ.ศ. 2565 จุดพักน้ำทิ้งก่อนระบายสู่ท่อระบายน้ำสาธารณะ

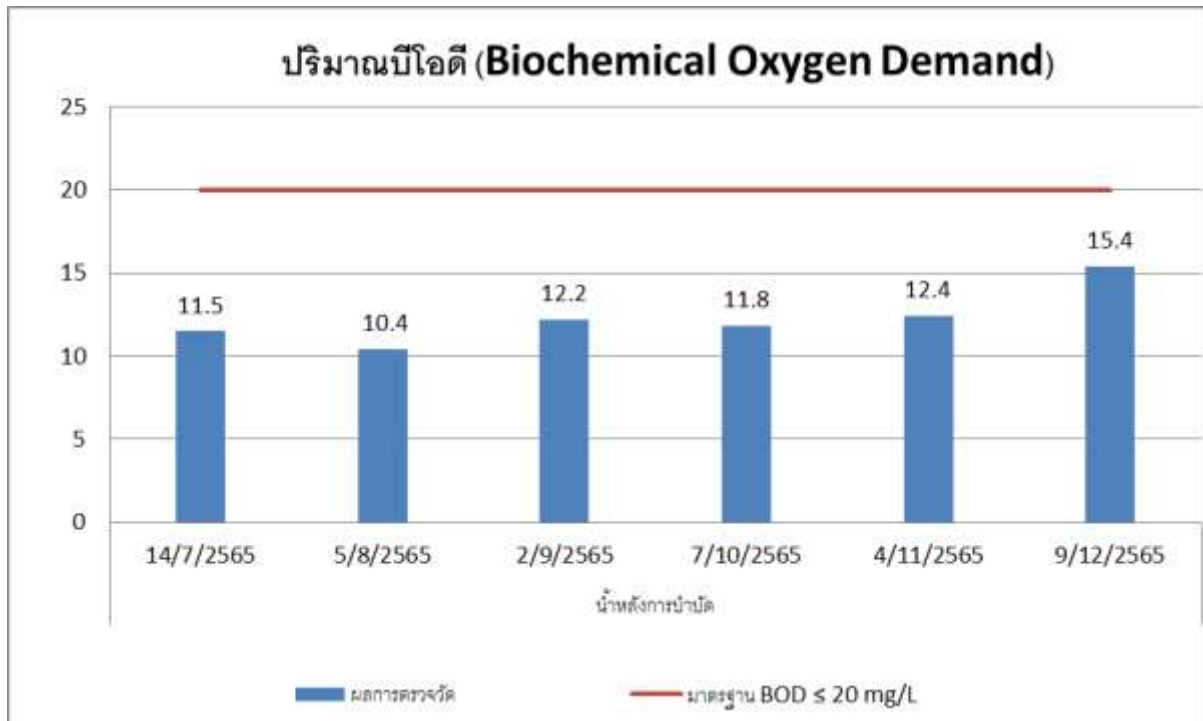
กราฟที่ 3.1-20 ผลการตรวจวัดปริมาณบีโอดี (Biochemical Oxygen Demand) ของโครงการ เอสเปช สุขุมวิท 77 อาคาร A ระหว่างเดือนกรกฎาคม – ธันวาคม พ.ศ. 2565 จุดพักน้ำทิ้งก่อนระบายสู่ท่อระบายน้ำสาธารณะ

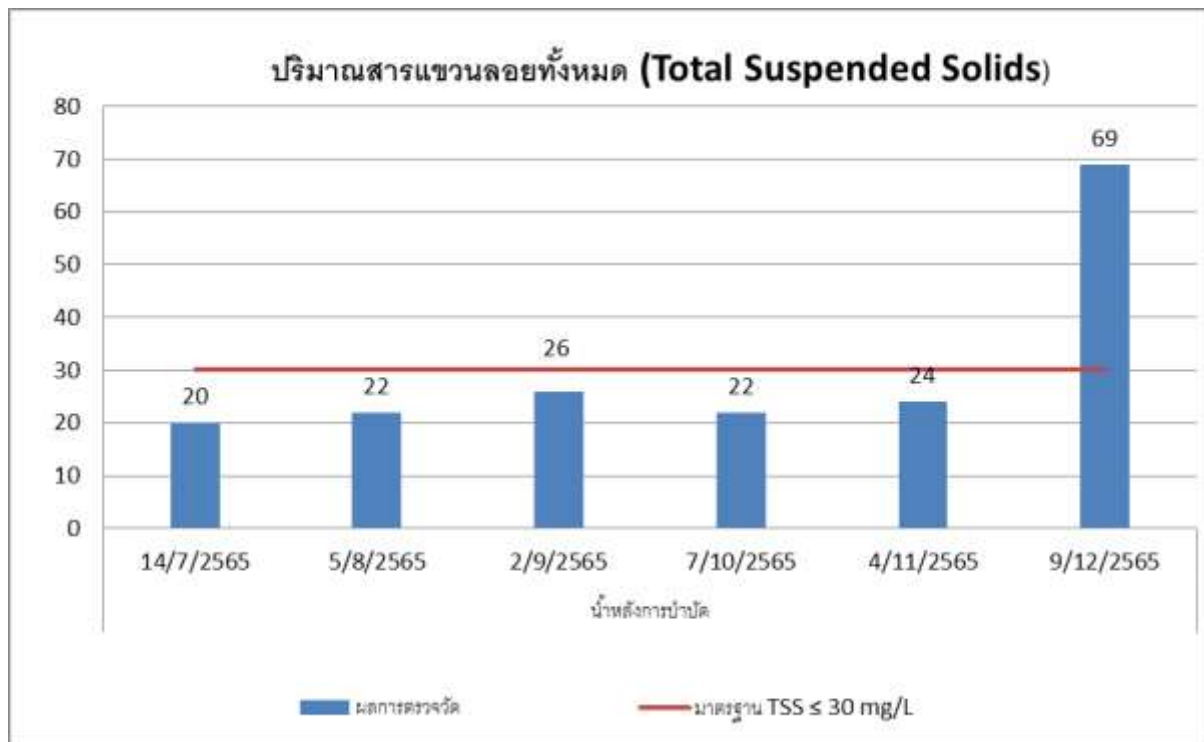
กราฟที่ 3.1-21 ผลการตรวจวัดปริมาณของแข็งแขวนลอย (Total Suspended Solids) ของโครงการ เอสเปซ สุขุมวิท 77 อาคาร A ระหว่างเดือนกรกฎาคม – ธันวาคม พ.ศ. 2565 จุดพักน้ำทิ้งก่อนระบายสู่ท่อระบายน้ำสาธารณะ

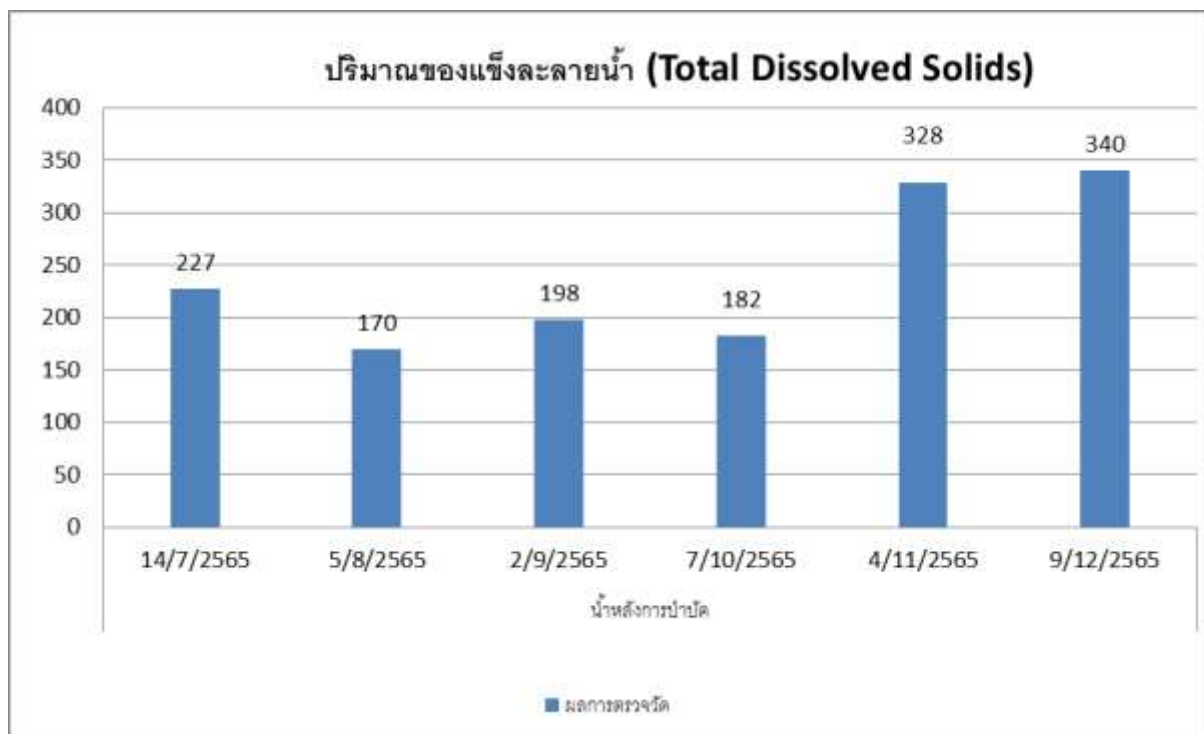
กราฟที่ 3.1-22 ผลการตรวจวัดปริมาณของแข็งละลายน้ำ (Total Dissolved Solids) ของโครงการ เอสเปซ สุขุมวิท 77 อาคาร A ระหว่างเดือนกรกฎาคม – ธันวาคม พ.ศ. 2565 จุดพักน้ำทิ้งก่อนระบายสู่ท่อระบายน้ำสาธารณะ

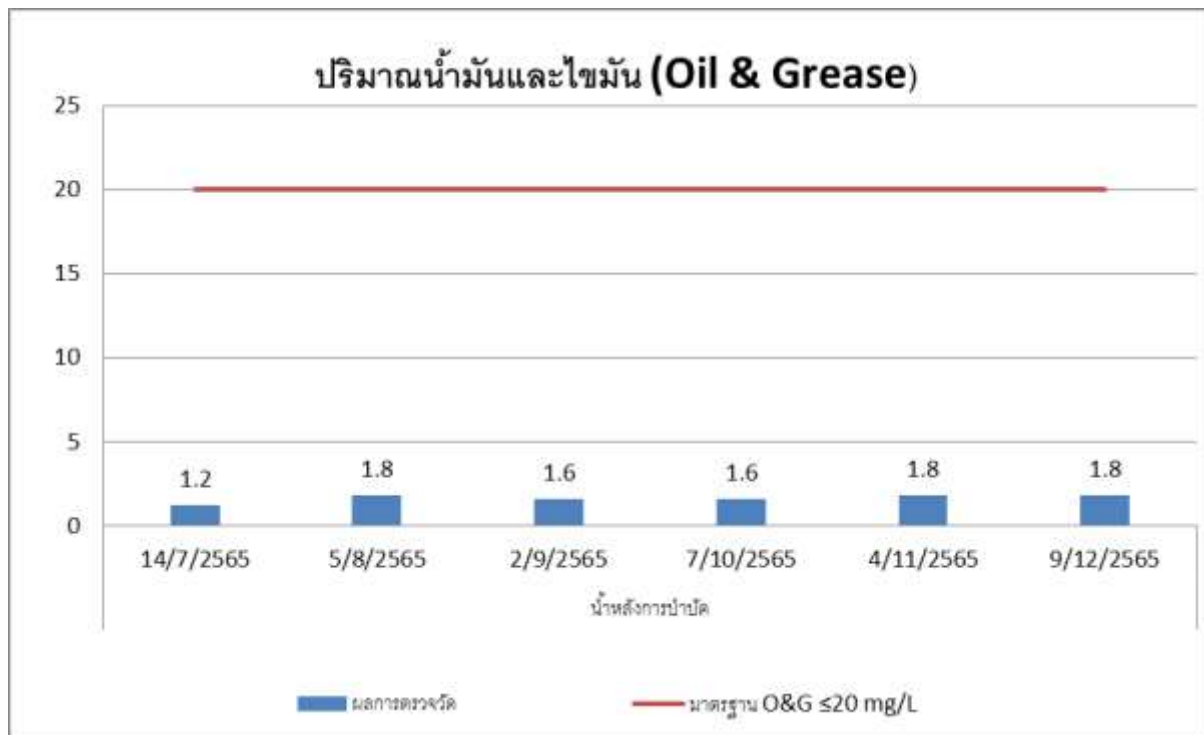
กราฟที่ 3.1-23 ผลการตรวจวัดปริมาณน้ำมันและไขมัน (Oil & Grease) ของโครงการ เอสเปซ สุขุมวิท 77 อาคาร A ระหว่างเดือนกรกฎาคม – ธันวาคม พ.ศ. 2565 จุดพักน้ำทิ้งก่อนระบายสู่ท่อระบายน้ำสาธารณะ

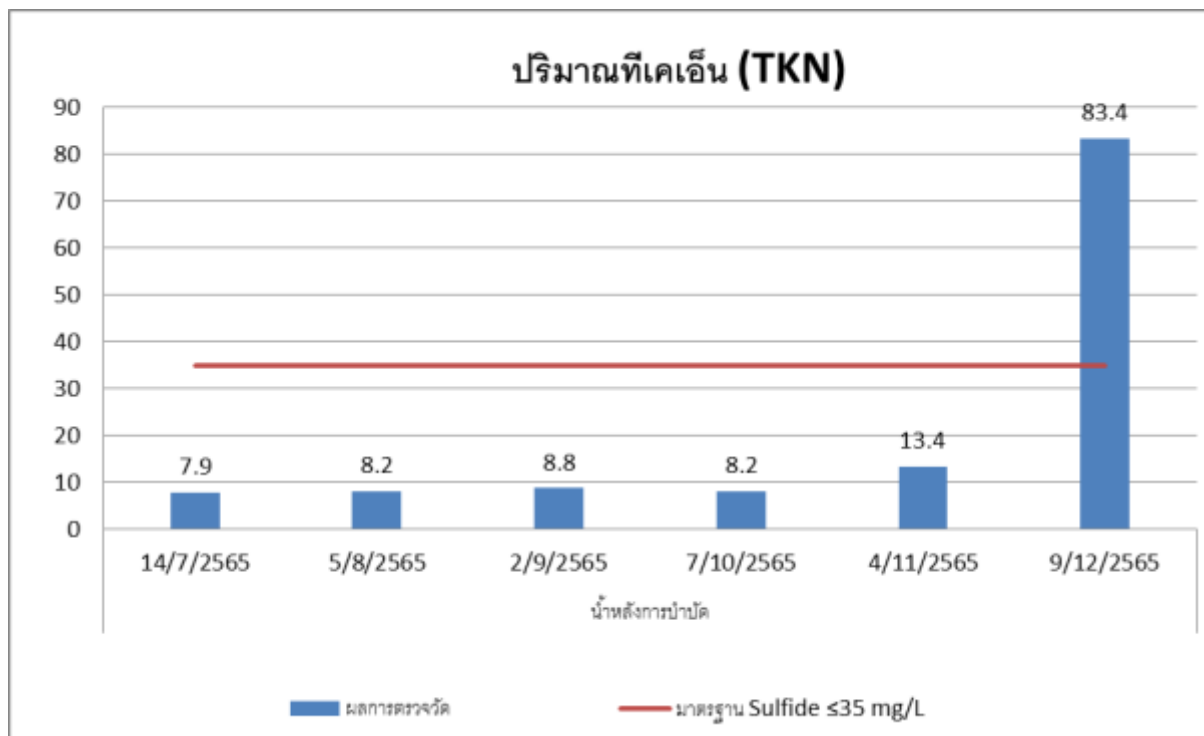
กราฟที่ 3.1-24 ผลการตรวจวัดค่าทีเคเอ็น (TKN) ของโครงการ เอสเปซ สุขุมวิท 77 อาคาร A ระหว่างเดือนกรกฎาคม – ธันวาคม พ.ศ. 2565 จุดพักน้ำทิ้งก่อนระบายสู่ท่อระบายน้ำสาธารณะ

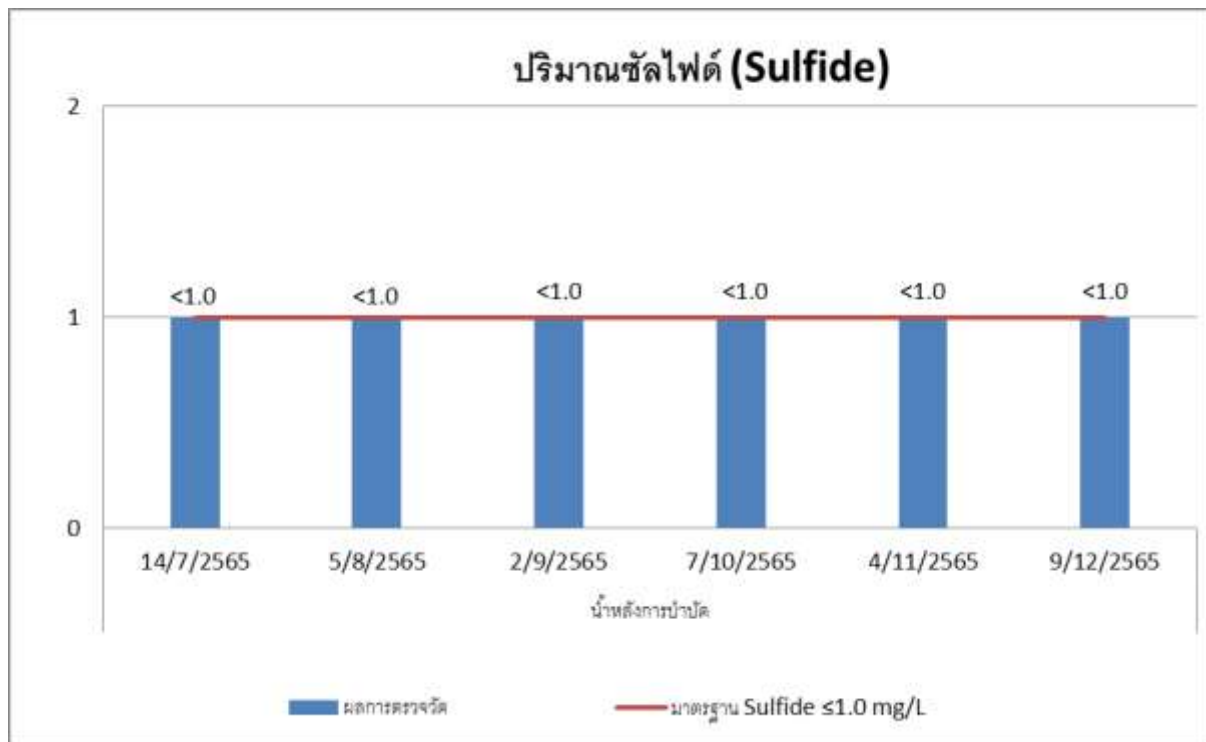
กราฟที่ 3.1-25 ผลการตรวจวัดปริมาณซัลไฟด์ (Sulfide) ของโครงการ เอสเปช สุขุมวิท 77 อาคาร A ระหว่างเดือนกรกฎาคม – ธันวาคม พ.ศ. 2565 จุดพักน้ำทิ้งก่อนระบายสู่ท่อระบายน้ำสาธารณะ
