บทที่ 3

ผลการติดตามตรวจสอบคุณภาพสิ่งแวดล้อม

3.5 ผลการตรวจวัดคุณภาพน้ำทิ้ง (Wastewater Quality) ในระยะดำเนินการ

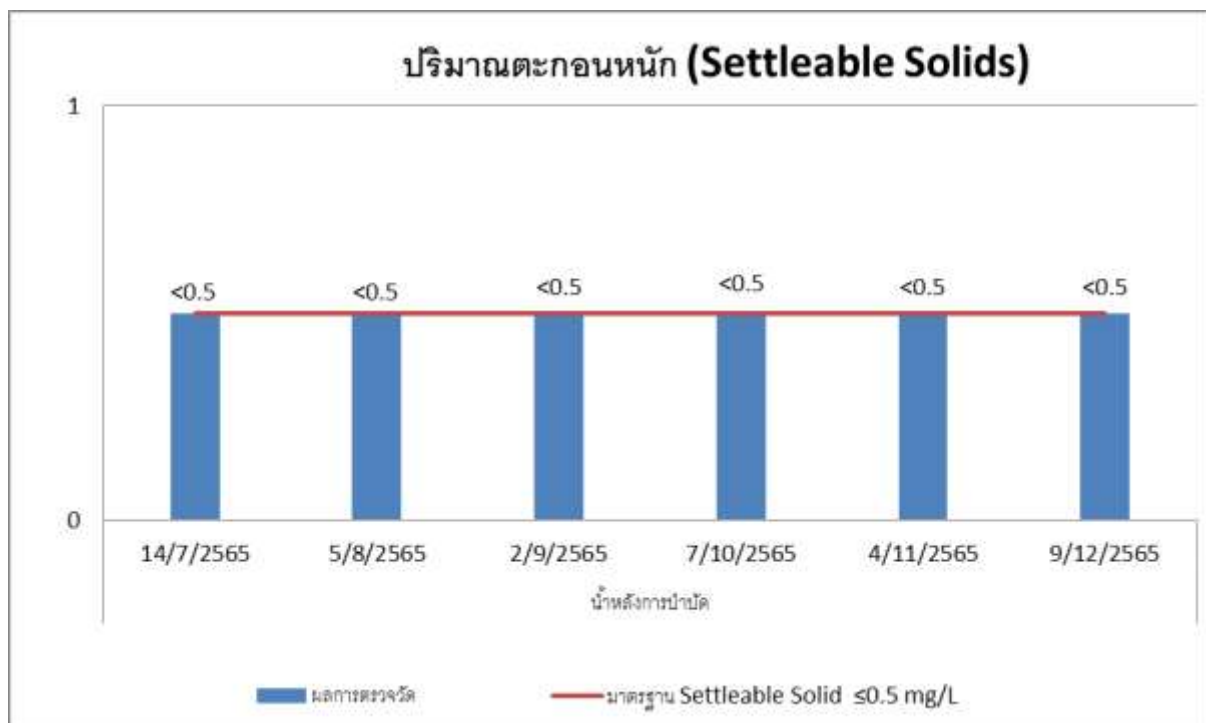
กราฟที่ 3.1-26 ผลการตรวจวัดปริมาณตะกอนหนัก (Settleable Solids) ของโครงการ เอสเปช สุขุมวิท 77 อาคาร A ระหว่างเดือนกรกฎาคม – ธันวาคม พ.ศ. 2565 จุดพักน้ำทิ้งก่อนระบายสู่ท่อระบายน้ำสาธารณะ

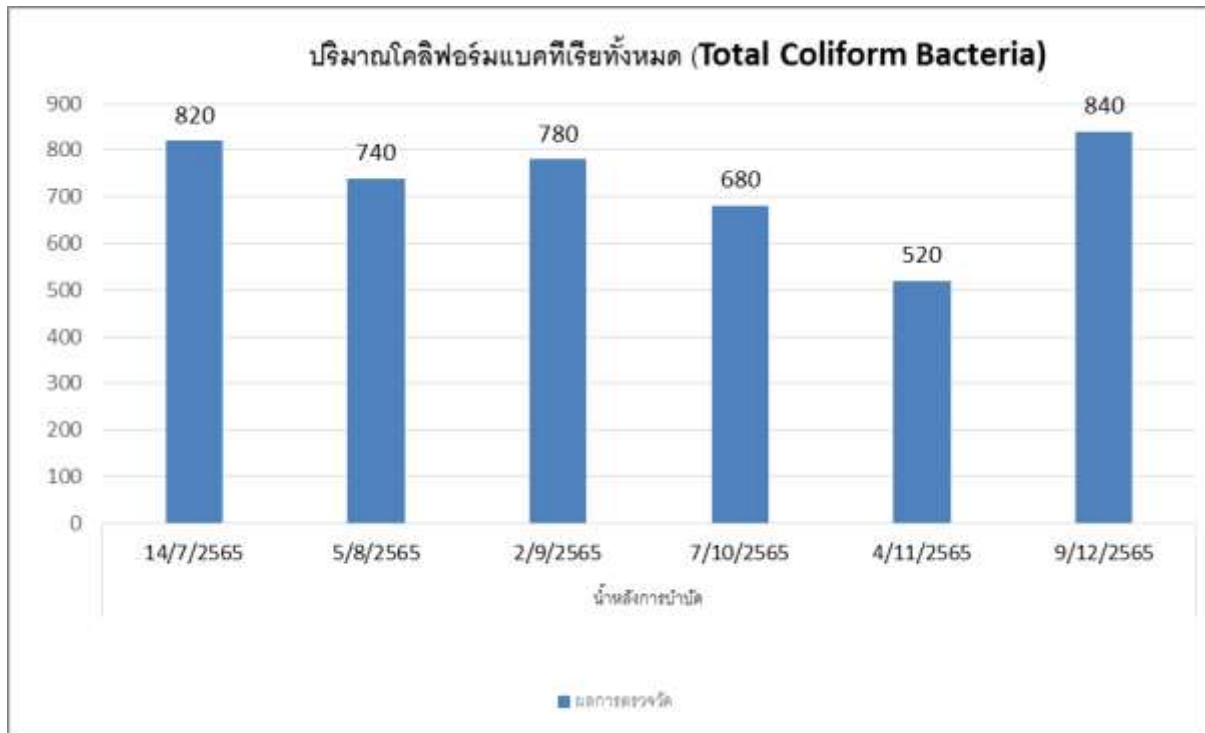
กราฟที่ 3.1-27 ผลการตรวจวัดปริมาณโคลิฟอร์มแบคทีเรียทั้งหมด (Total Coliform Bacteria) ของโครงการ เอสเปซ สุขุมวิท 77 อาคาร A ระหว่างเดือนกรกฎาคม – ธันวาคม พ.ศ. 2565 จุดพักน้ำทั้งก่อนระบายสู่ท่อระบายน้ำสาธารณะ

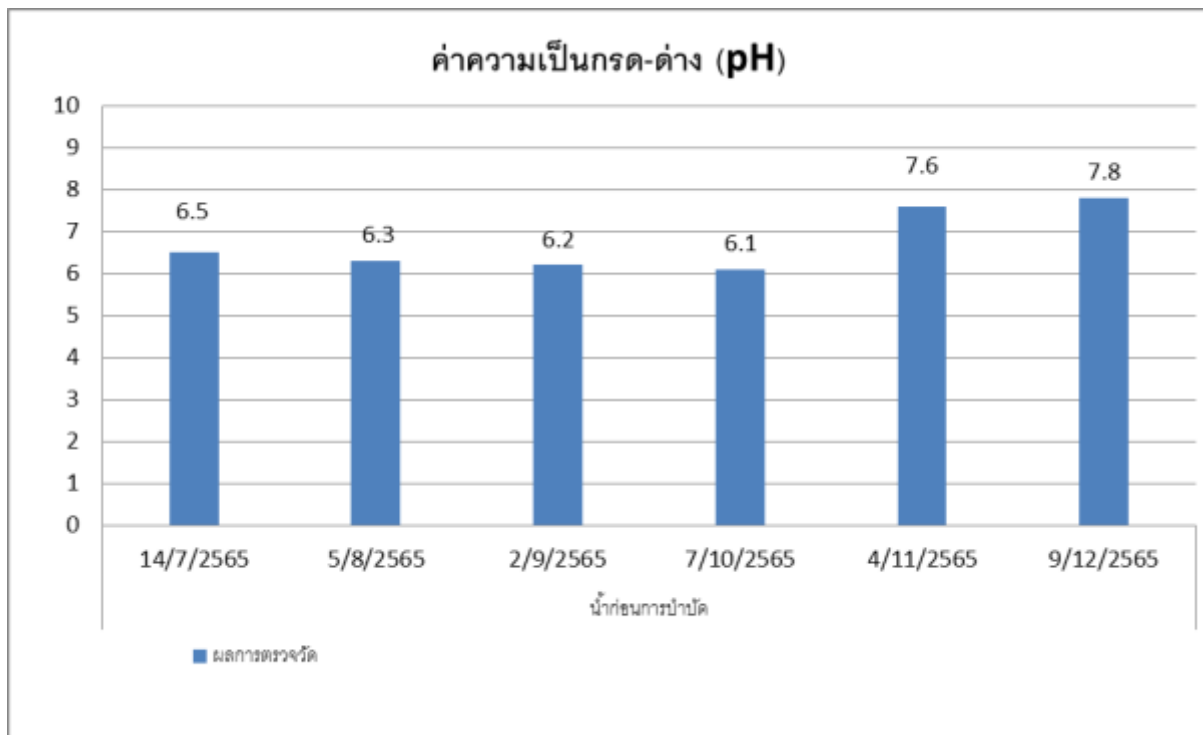
กราฟที่ 3.1-28 ผลการตรวจวัดค่าความเป็นกรด-ด่าง (pH) ของโครงการ เอสเปซ สุขุมวิท 77 อาคาร B
ระหว่างเดือนกรกฎาคม – ธันวาคม พ.ศ. 2565 น้ำก่อนการบำบัด

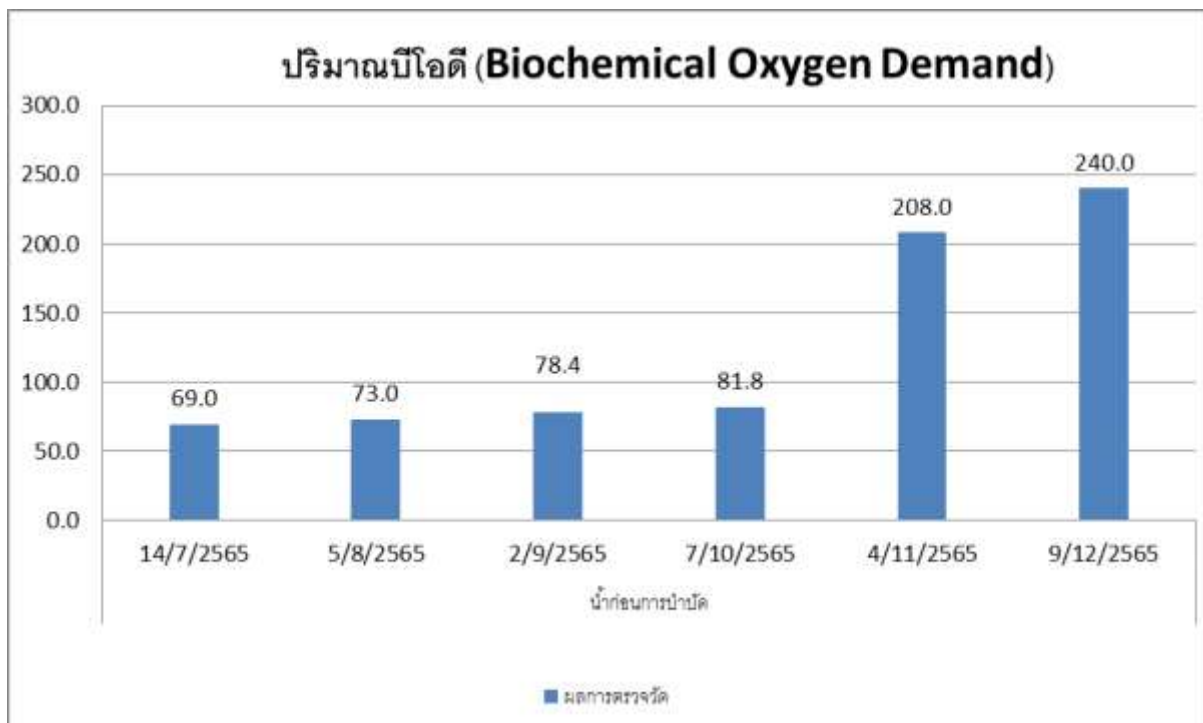
กราฟที่ 3.1-29 ผลการตรวจวัดปริมาณบีโอดี (Biochemical Oxygen Demand) ของโครงการ เอสเปซ สุขุมวิท 77
อาคาร B ระหว่างเดือนกรกฎาคม – ธันวาคม พ.ศ. 2565 น้ำก่อนการบำบัด

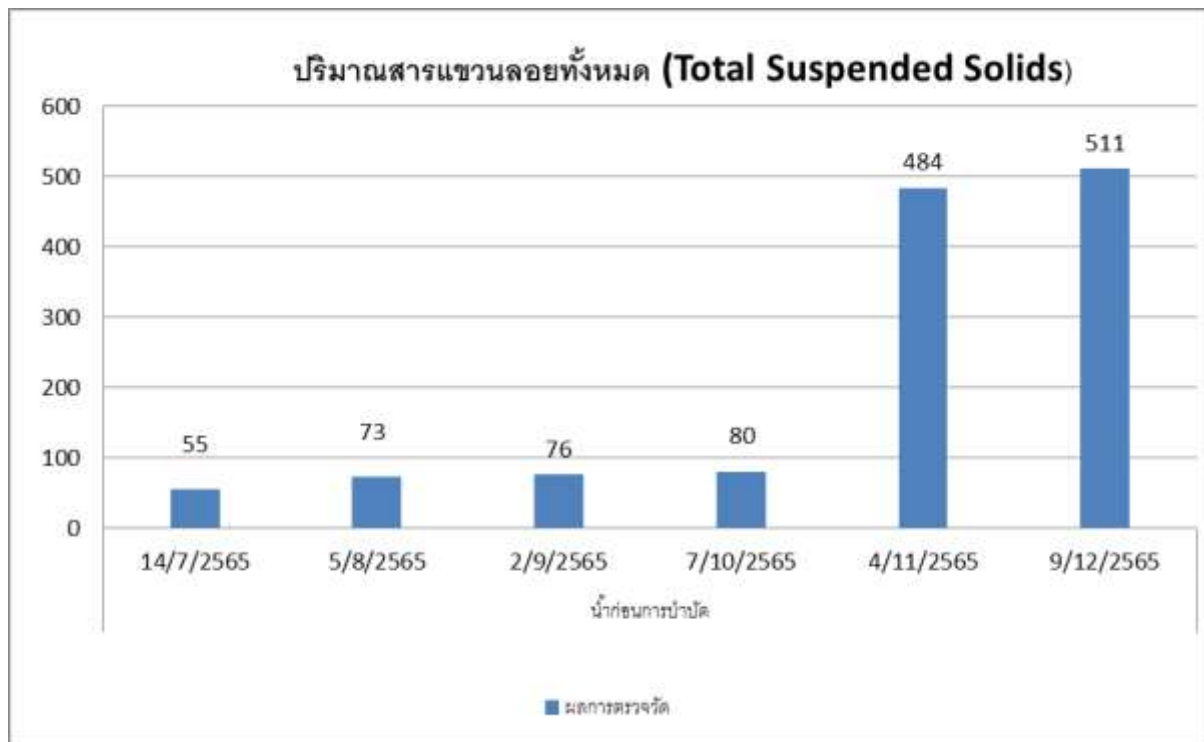
กราฟที่ 3.1-30 ผลการตรวจวัดปริมาณของแข็งแขวนลอย (Total Suspended Solids) ของโครงการ เอสเปซ สุขุมวิท 77 อาคาร B ระหว่างเดือนกรกฎาคม – ธันวาคม พ.ศ. 2565 น้ำก่อนการบำบัด

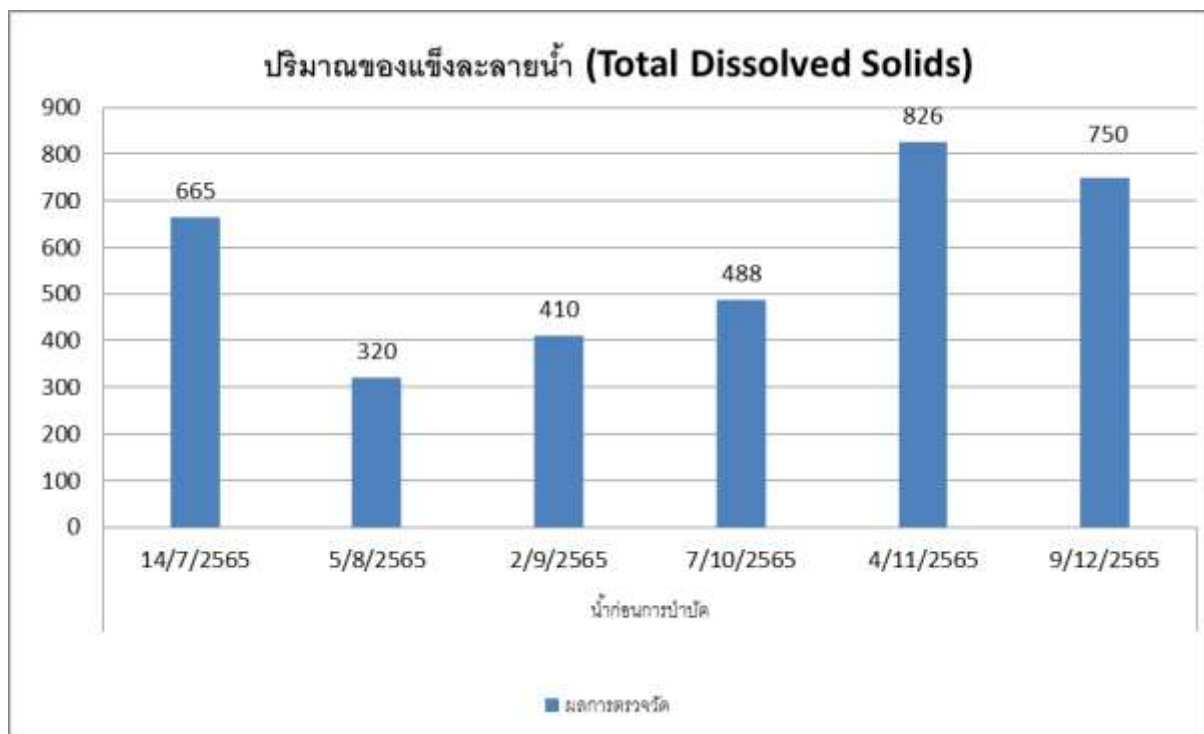
กราฟที่ 3.1-31 ผลการตรวจวัดปริมาณของแข็งละลายน้ำ (Total Dissolved Solids) ของโครงการ เอสเปซ สุขุมวิท 77 อาคาร B ระหว่างเดือนกรกฎาคม – ธันวาคม พ.ศ. 2565 น้ำก่อนการบำบัด

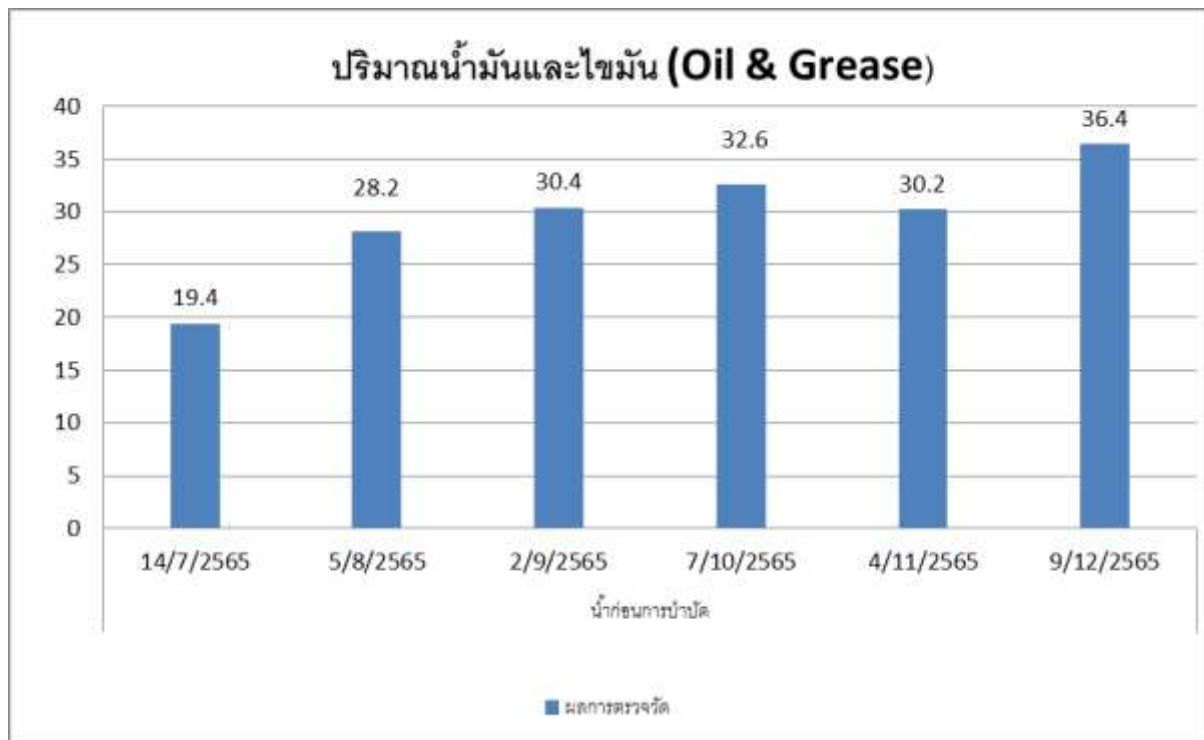
กราฟที่ 3.1-32 ผลการตรวจวัดปริมาณน้ำมันและไขมัน (Oil & Grease) ของโครงการ เอสเปซ สุขุมวิท 77 อาคาร B ระหว่างเดือนกรกฎาคม – ธันวาคม พ.ศ. 2565 น้ำก่อนการบำบัด

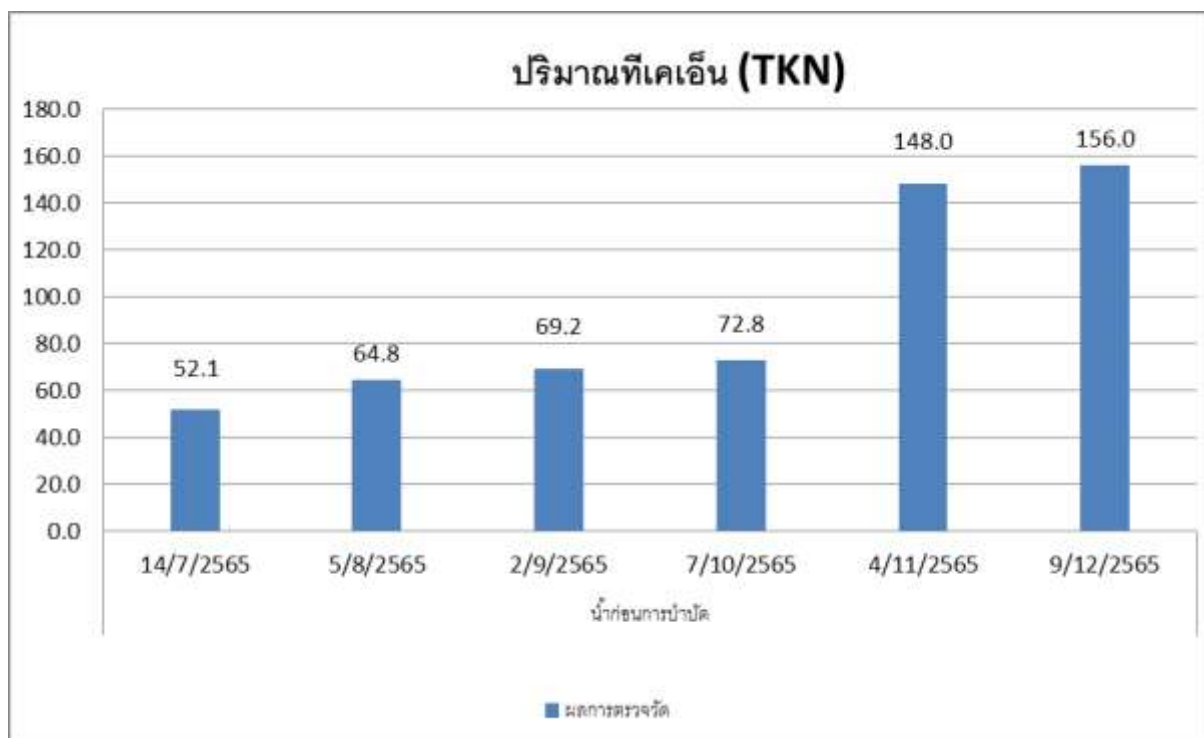
กราฟที่ 3.1-33 ผลการตรวจวัดค่าทีเคเอ็น (TKN) ของโครงการ เอสเปซ สุขุมวิท 77 อาคาร B ระหว่างเดือนกรกฎาคม – ธันวาคม พ.ศ. 2565 น้ำก่อนการบำบัด

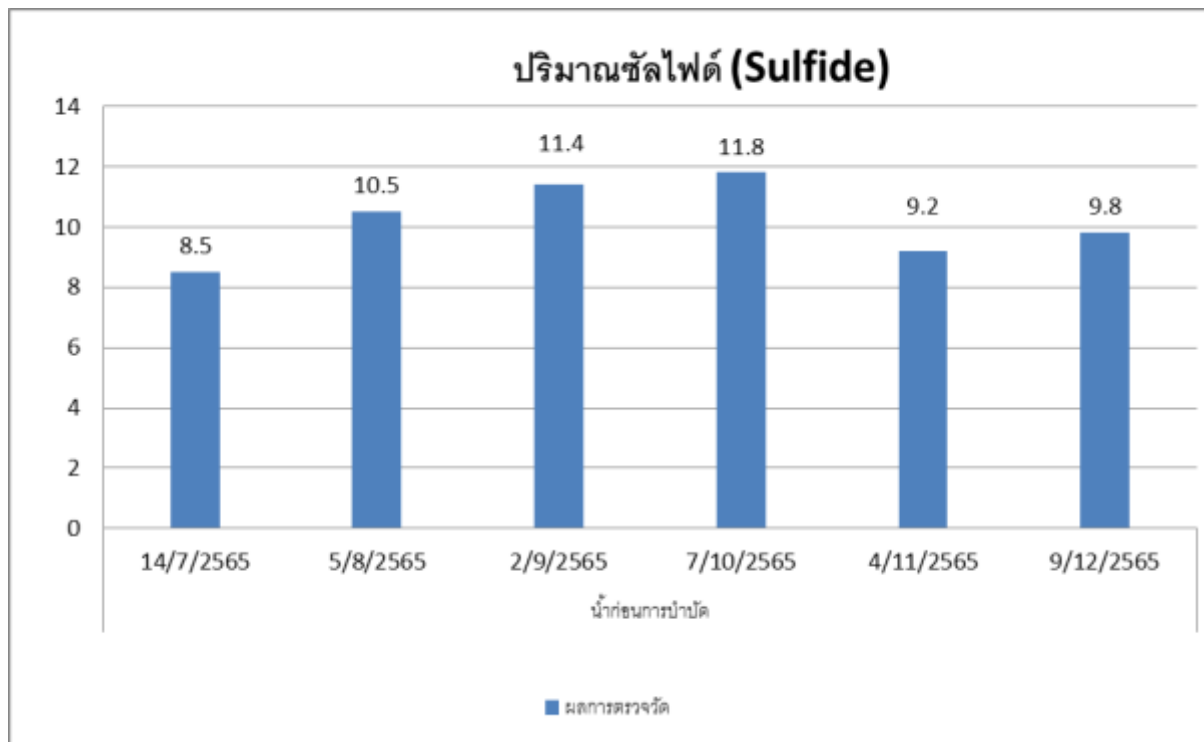
กราฟที่ 3.1-34 ผลการตรวจวัดปริมาณซัลไฟด์ (Sulfide) ของโครงการ เอสเปซ สุขุมวิท 77 อาคาร B ระหว่างเดือนกรกฎาคม – ธันวาคม พ.ศ. 2565 น้ำก่อนการบำบัด

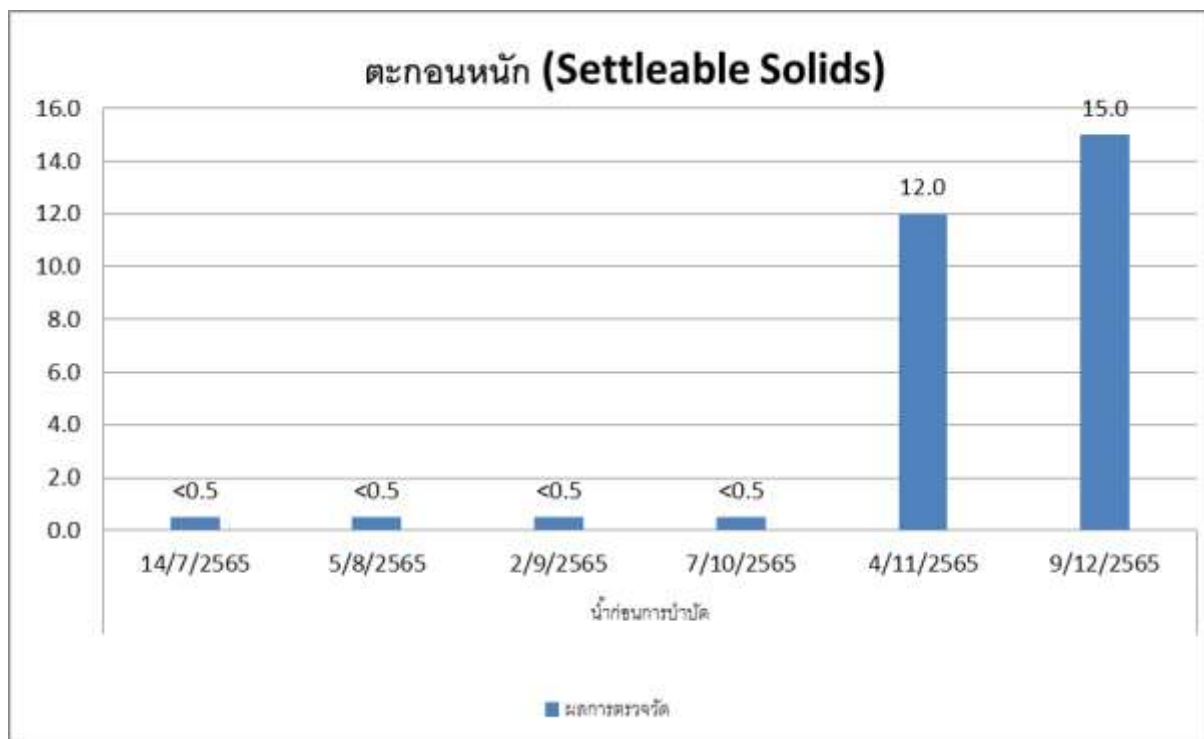
กราฟที่ 3.1-35 ผลการตรวจวัดปริมาณตะกอนหนัก (Settleable Solids) ของโครงการ เอสเปซ สุขุมวิท 77 อาคาร B ระหว่างเดือนกรกฎาคม – ธันวาคม พ.ศ. 2565 น้ำก่อนการบำบัด

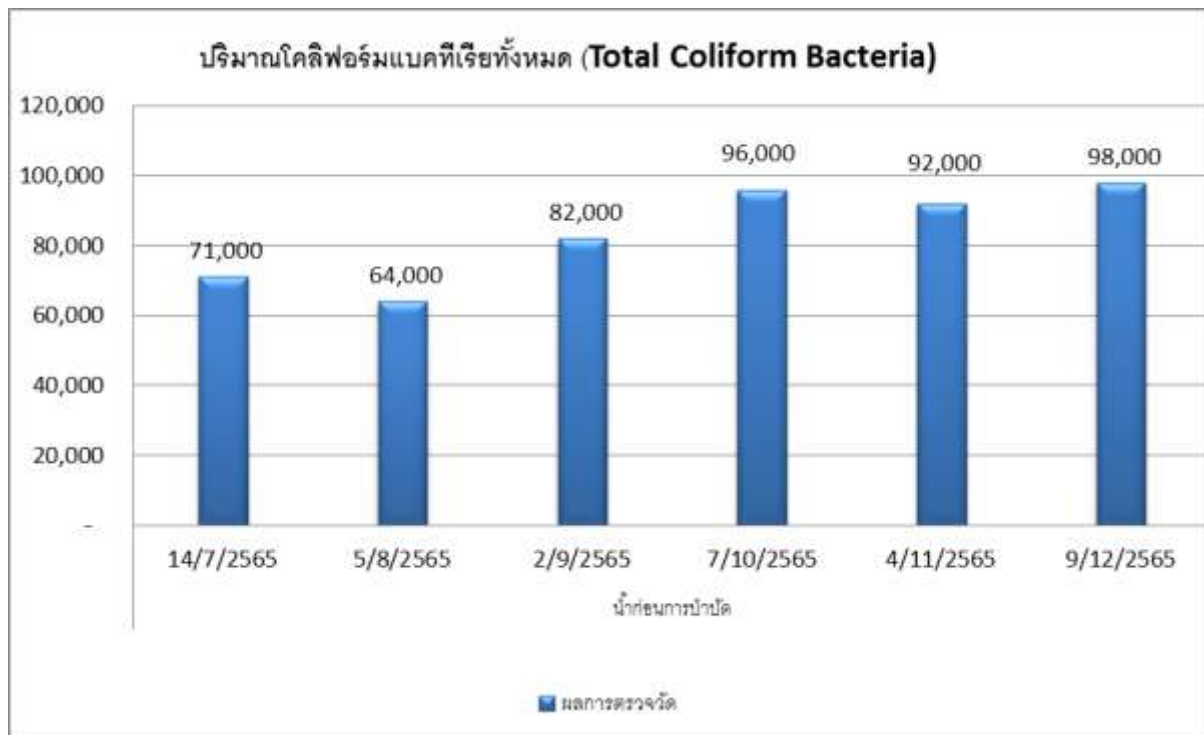
กราฟที่ 3.1-36 ผลการตรวจวัดปริมาณโคลิฟอร์มแบคทีเรียทั้งหมด (Total Coliform Bacteria) ของโครงการ เอสเปช สุขุมวิท 77 อาคาร B ระหว่างเดือนกรกฎาคม – ธันวาคม พ.ศ. 2565 น้ำก่อนการบำบัด

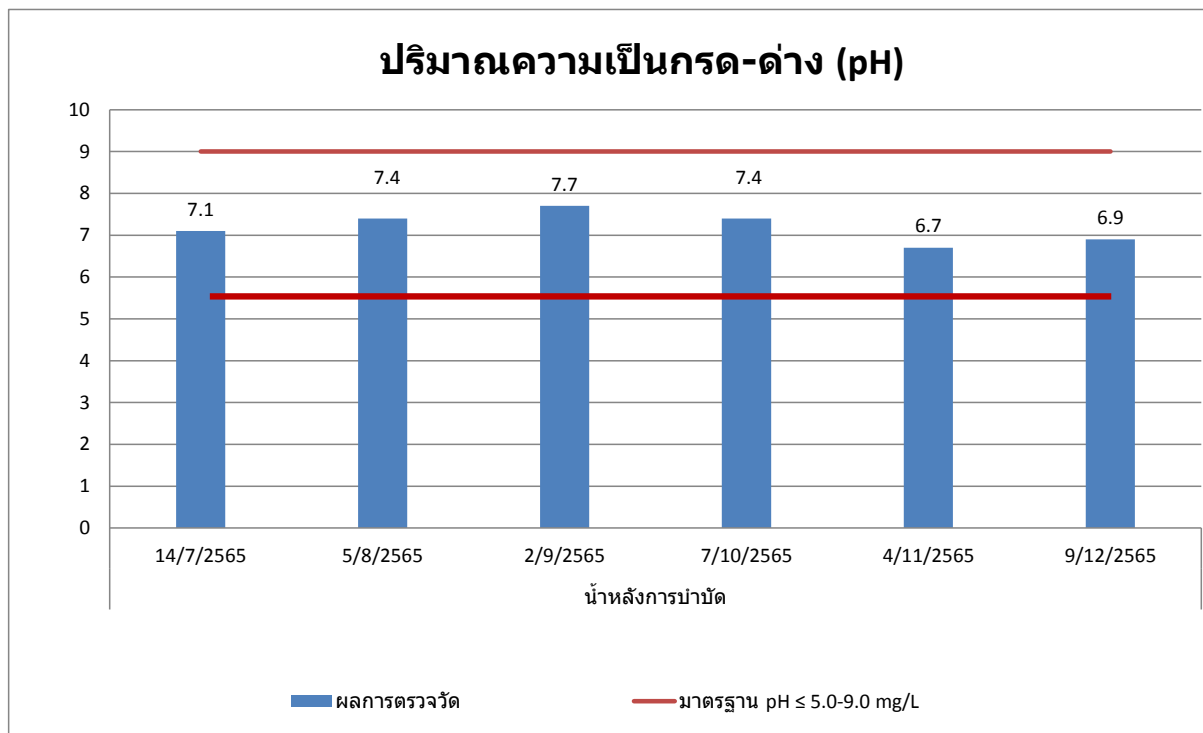
กราฟที่ 3.1-37 ผลการตรวจวัดค่าความเป็นกรด-ด่าง (pH) ของโครงการ เอสเปซ สุขุมวิท 77 อาคาร B
ระหว่างเดือนกรกฎาคม – ธันวาคม พ.ศ. 2565 น้ำหลังการบำบัด

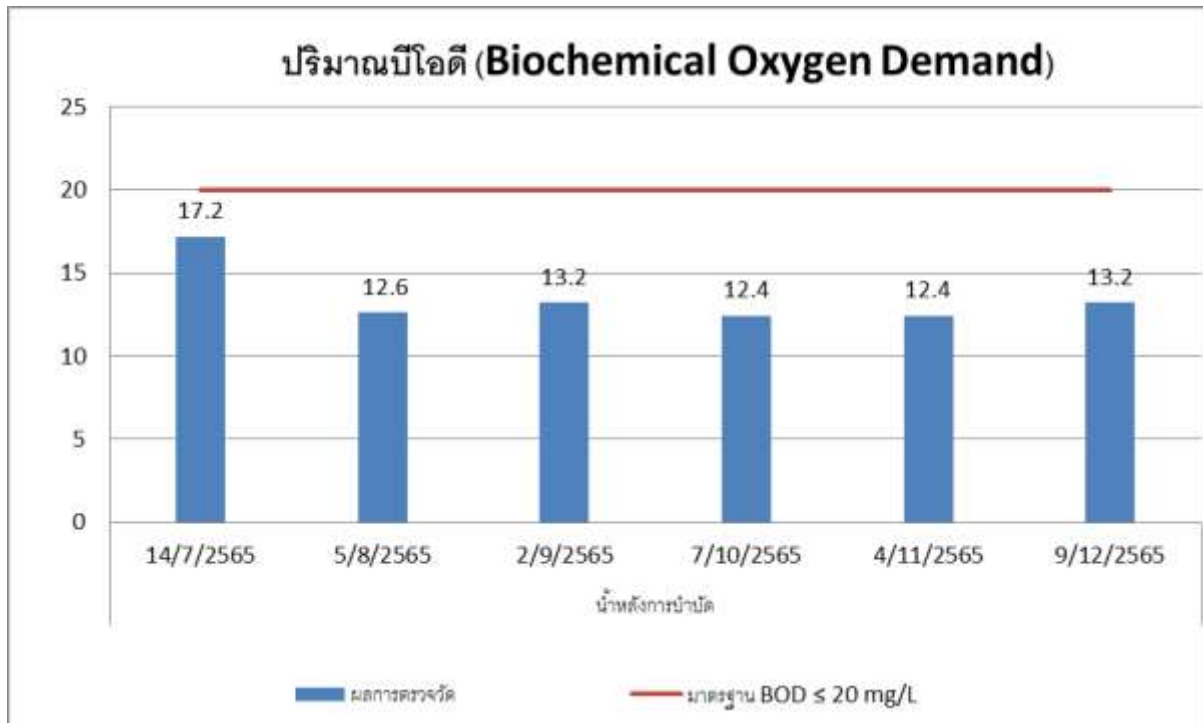
กราฟที่ 3.1-38 ผลการตรวจวัดปริมาณบีโอดี (Biochemical Oxygen Demand) ของโครงการ เอสเปซ สุขุมวิท 77
อาคาร B ระหว่างเดือนกรกฎาคม – ธันวาคม พ.ศ. 2565 น้ำหลังการบำบัด

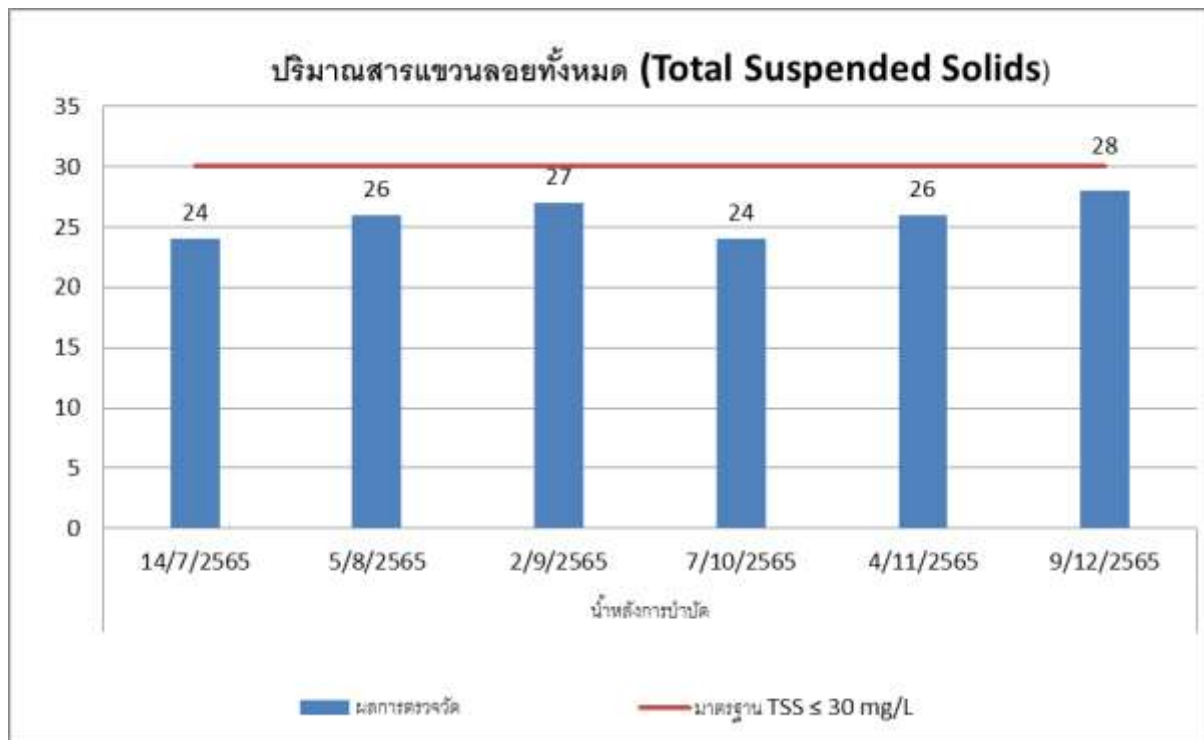
กราฟที่ 3.1-39 ผลการตรวจวัดปริมาณของแข็งแขวนลอย (Total Suspended Solids) ของโครงการ เอสเปช สุขุมวิท 77 อาคาร B ระหว่างเดือนกรกฎาคม – ธันวาคม พ.ศ. 2565 น้ำหลังการบำบัด

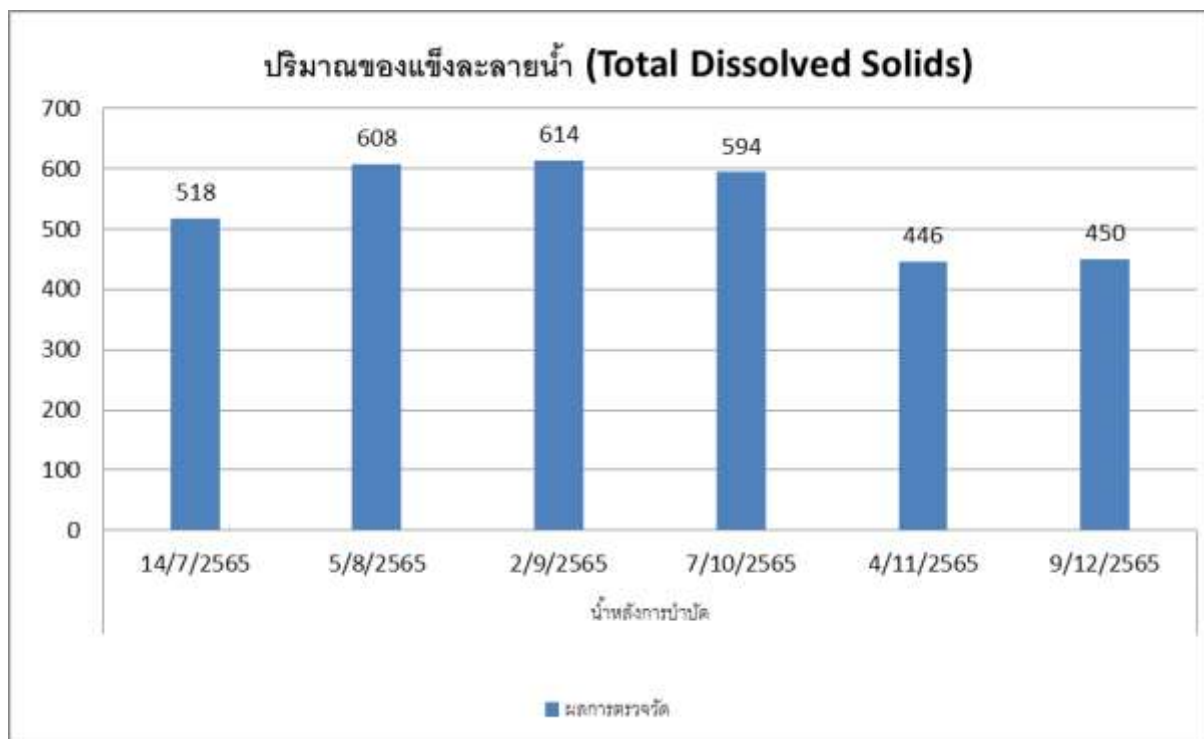
กราฟที่ 3.1-40 ผลการตรวจวัดปริมาณของแข็งละลายน้ำ (Total Dissolved Solids) ของโครงการ เอสเปช สุขุมวิท 77 อาคาร B ระหว่างเดือนกรกฎาคม – ธันวาคม พ.ศ. 2565 น้ำหลังการบำบัด

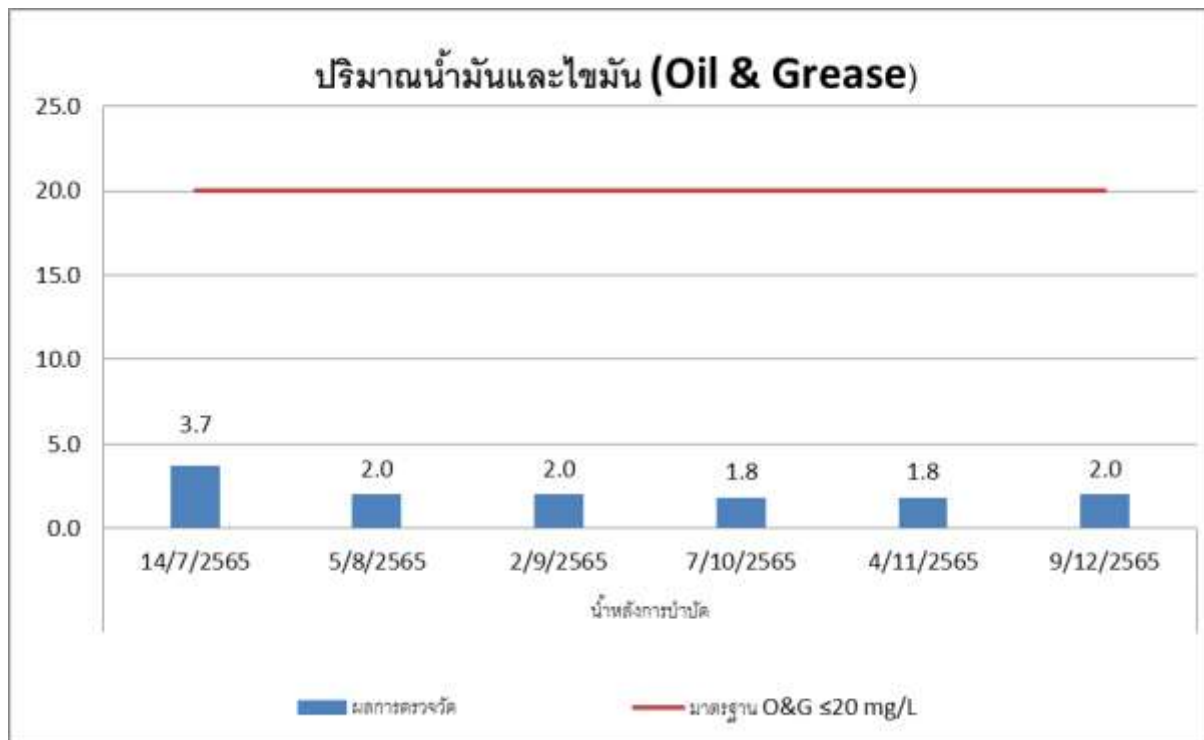
กราฟที่ 3.1-41 ผลการตรวจวัดปริมาณน้ำมันและไขมัน (Oil & Grease) ของโครงการ เอสเปซ สุขุมวิท 77 อาคาร B ระหว่างเดือนกรกฎาคม – ธันวาคม พ.ศ. 2565 น้ำหลังการบำบัด

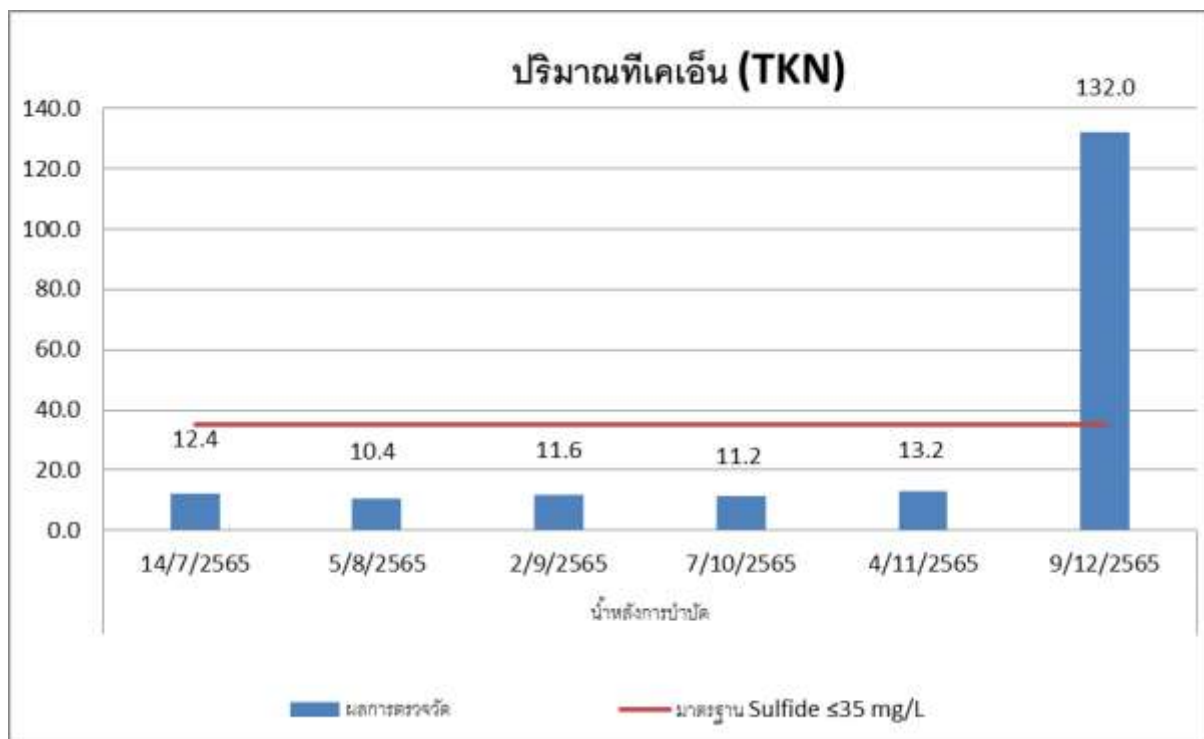
กราฟที่ 3.1-42 ผลการตรวจวัดค่าทีเคเอ็น (TKN) ของโครงการ เอสเปซ สุขุมวิท 77 อาคาร B ระหว่างเดือนกรกฎาคม – ธันวาคม พ.ศ. 2565 น้ำหลังการบำบัด

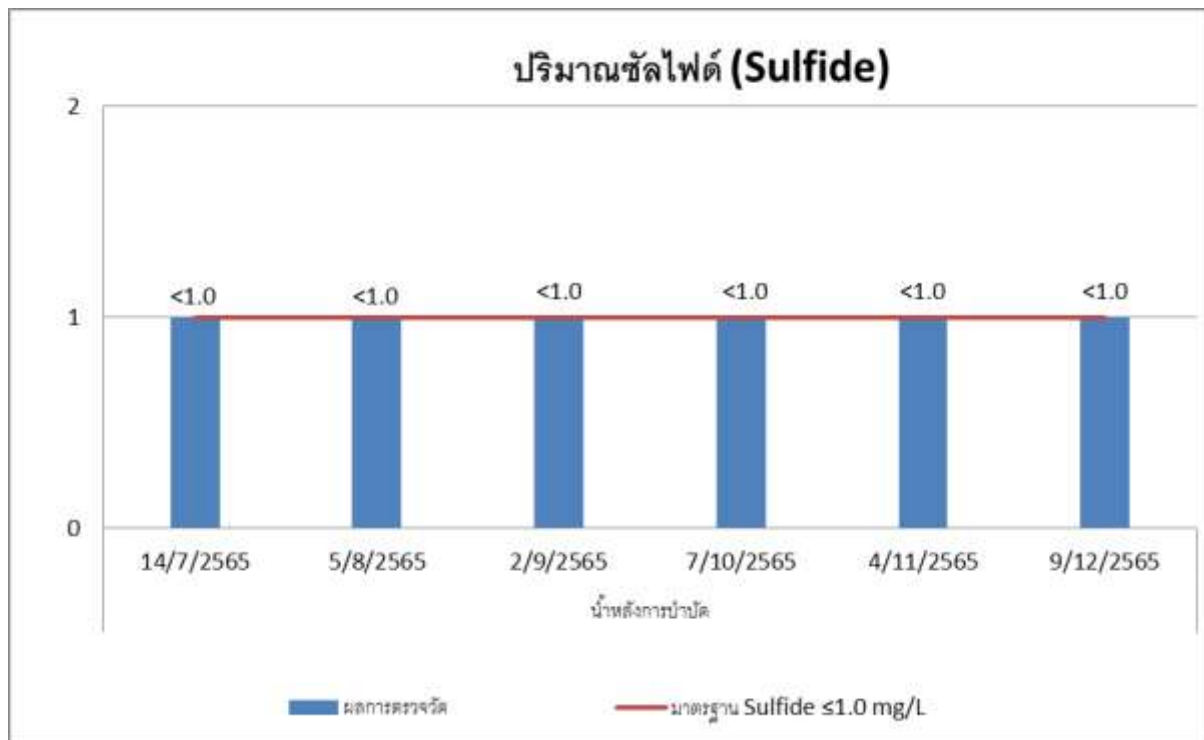
กราฟที่ 3.1-43 ผลการตรวจวัดปริมาณซัลไฟด์ (Sulfide) ของโครงการ เอสเปช สุขุมวิท 77 อาคาร B ระหว่างเดือนกรกฎาคม – ธันวาคม พ.ศ. 2565 น้ำหลังการบำบัด

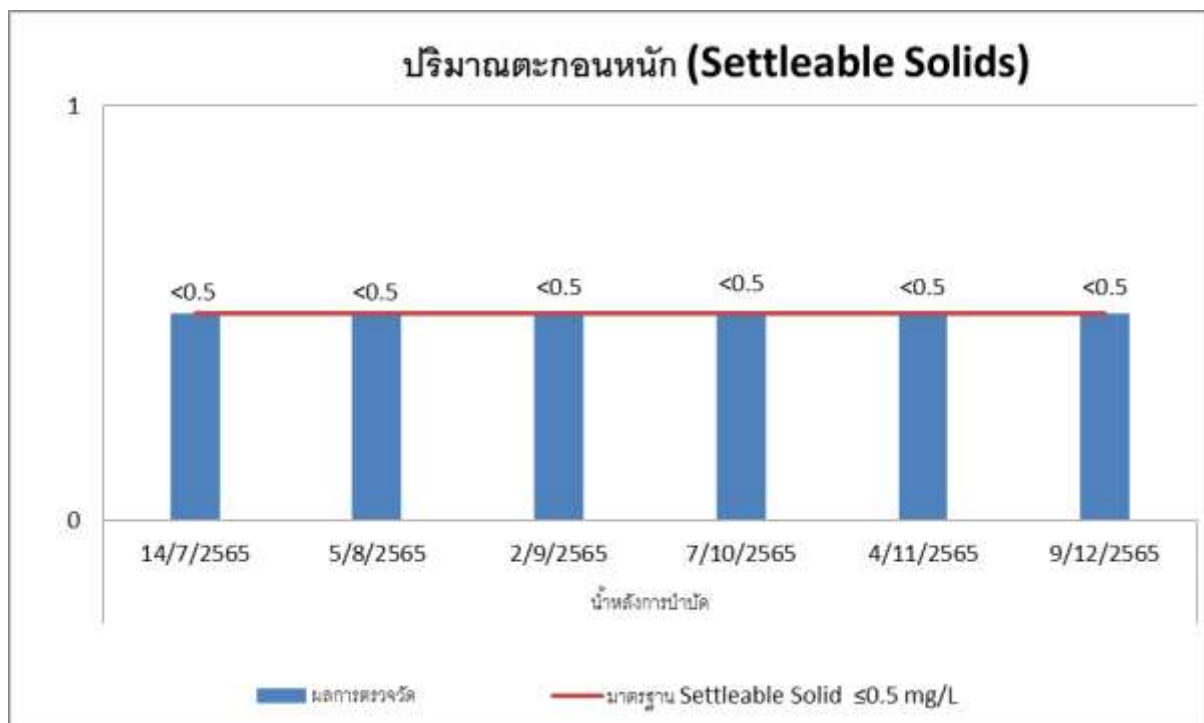
กราฟที่ 3.1-44 ผลการตรวจวัดปริมาณตะกอนหนัก (Settleable Solids) ของโครงการ เอสเปช สุขุมวิท 77 อาคาร B ระหว่างเดือนกรกฎาคม – ธันวาคม พ.ศ. 2565 น้ำหลังการบำบัด

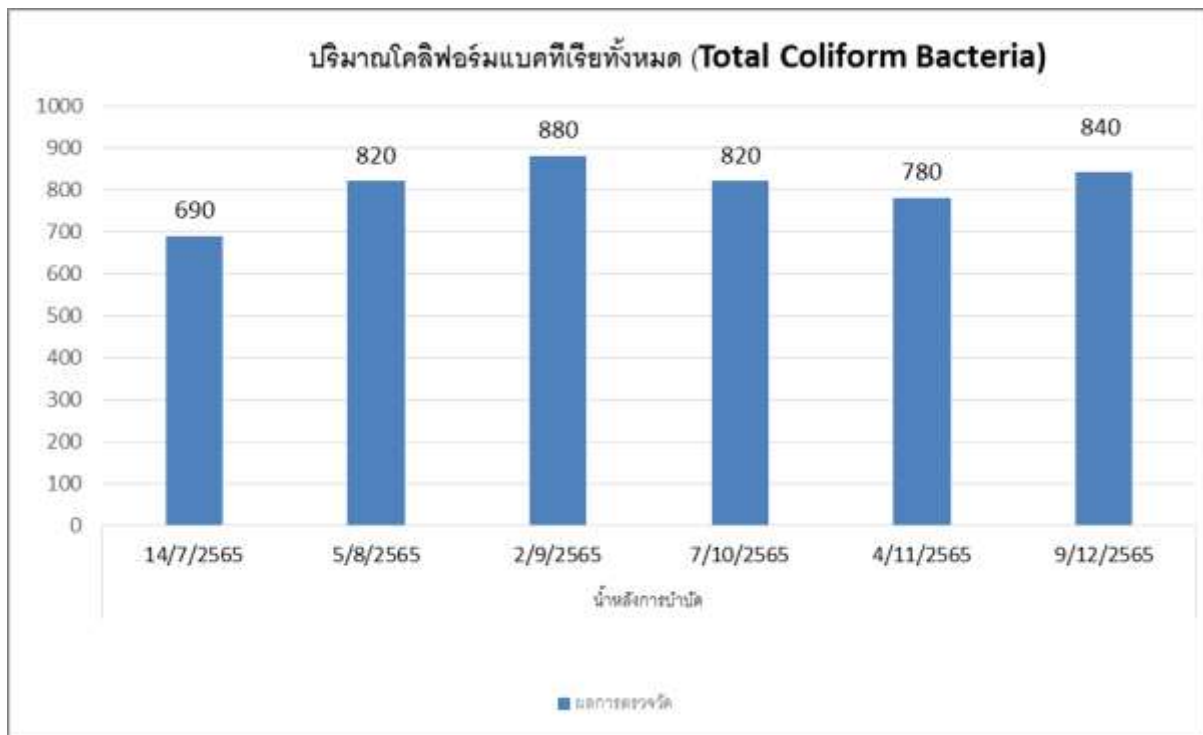
กราฟที่ 3.1-45 ผลการตรวจวัดปริมาณโคลิฟอร์มแบคทีเรียทั้งหมด (Total Coliform Bacteria) ของโครงการ เอสเปช สุขุมวิท 77 อาคาร B ระหว่างเดือนกรกฎาคม – ธันวาคม พ.ศ. 2565 น้ำหลังการบำบัด

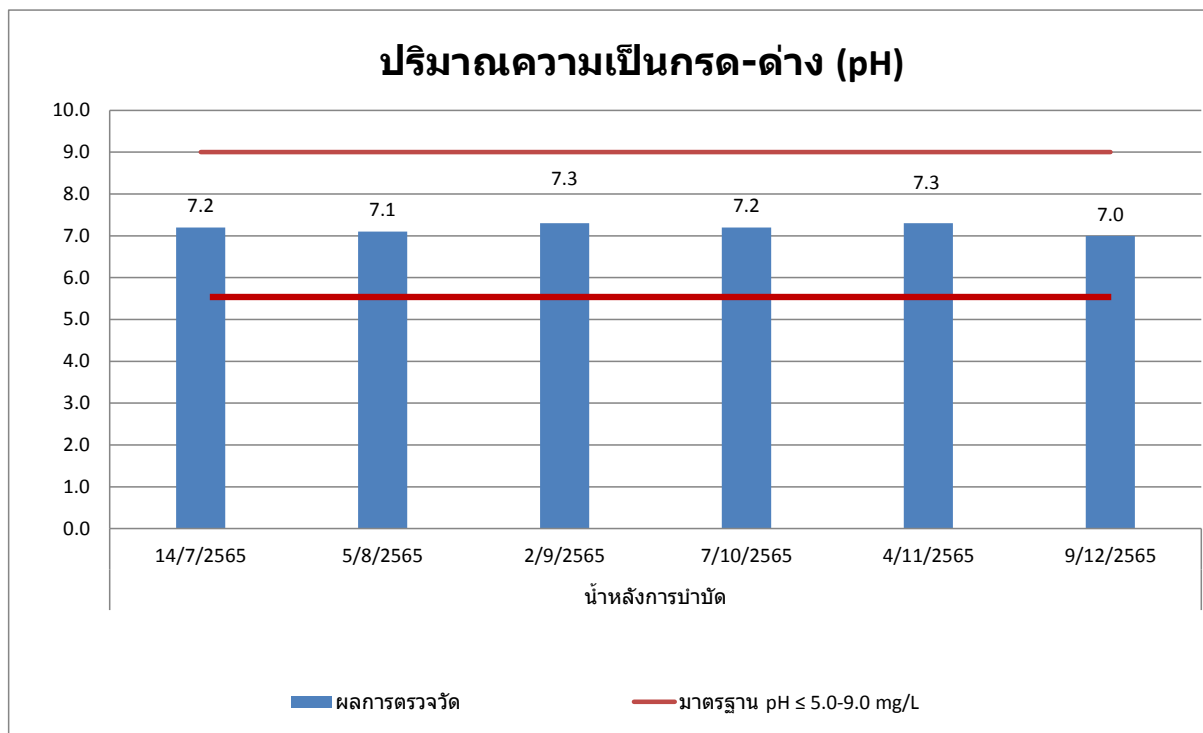
กราฟที่ 3.1-46 ผลการตรวจวัดค่าความเป็นกรด-ด่าง (pH) ของโครงการ เอสเปช สุขุมวิท 77 อาคาร B ระหว่างเดือนกรกฎาคม – ธันวาคม พ.ศ. 2565 จุดพักน้ำทิ้งก่อนระบายสู่ท่อระบายน้ำสาธารณะ

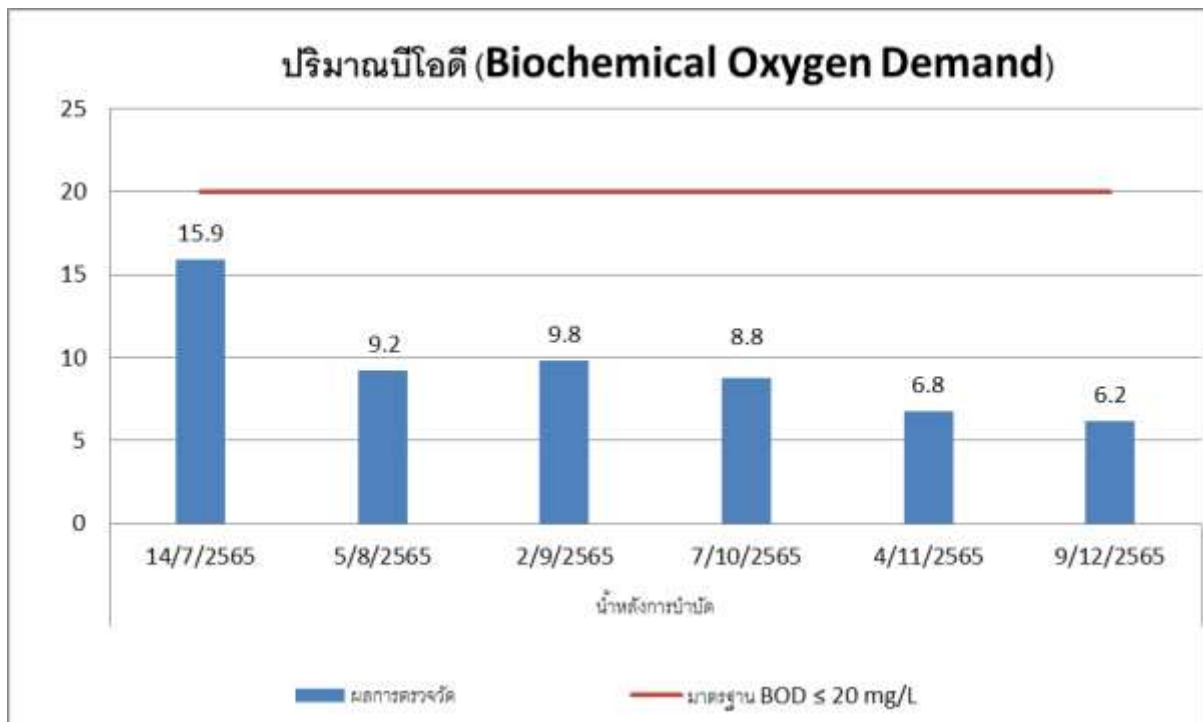
กราฟที่ 3.1-47 ผลการตรวจวัดปริมาณบีโอดี (Biochemical Oxygen Demand) ของโครงการ เอสเปช สุขุมวิท 77 อาคาร B ระหว่างเดือนกรกฎาคม – ธันวาคม พ.ศ. 2565 จุดพักน้ำทิ้งก่อนระบายสู่ท่อระบายน้ำสาธารณะ

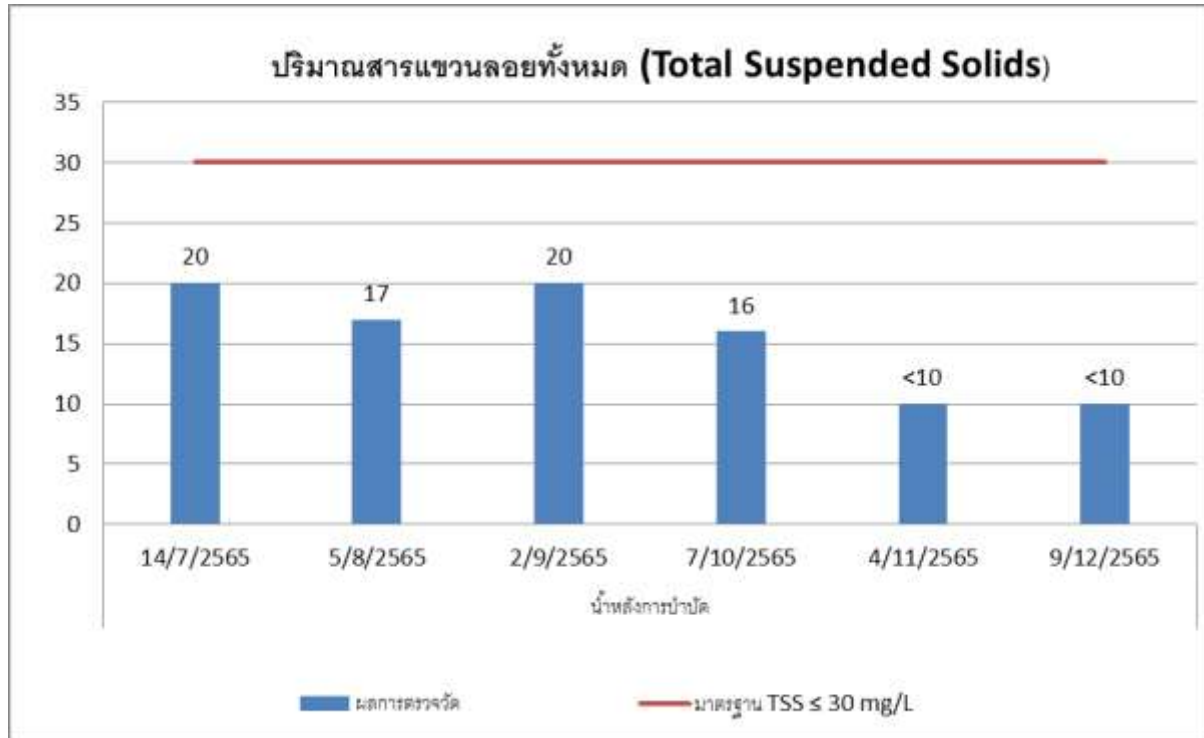
กราฟที่ 3.1-48 ผลการตรวจวัดปริมาณของแข็งแขวนลอย (Total Suspended Solids) ของโครงการ เอสเปซ สุขุมวิท 77 อาคาร B ระหว่างเดือนกรกฎาคม – ธันวาคม พ.ศ. 2565 จุดพักน้ำทั้งก่อนระบายสู่ท่อระบายน้ำสาธารณะ

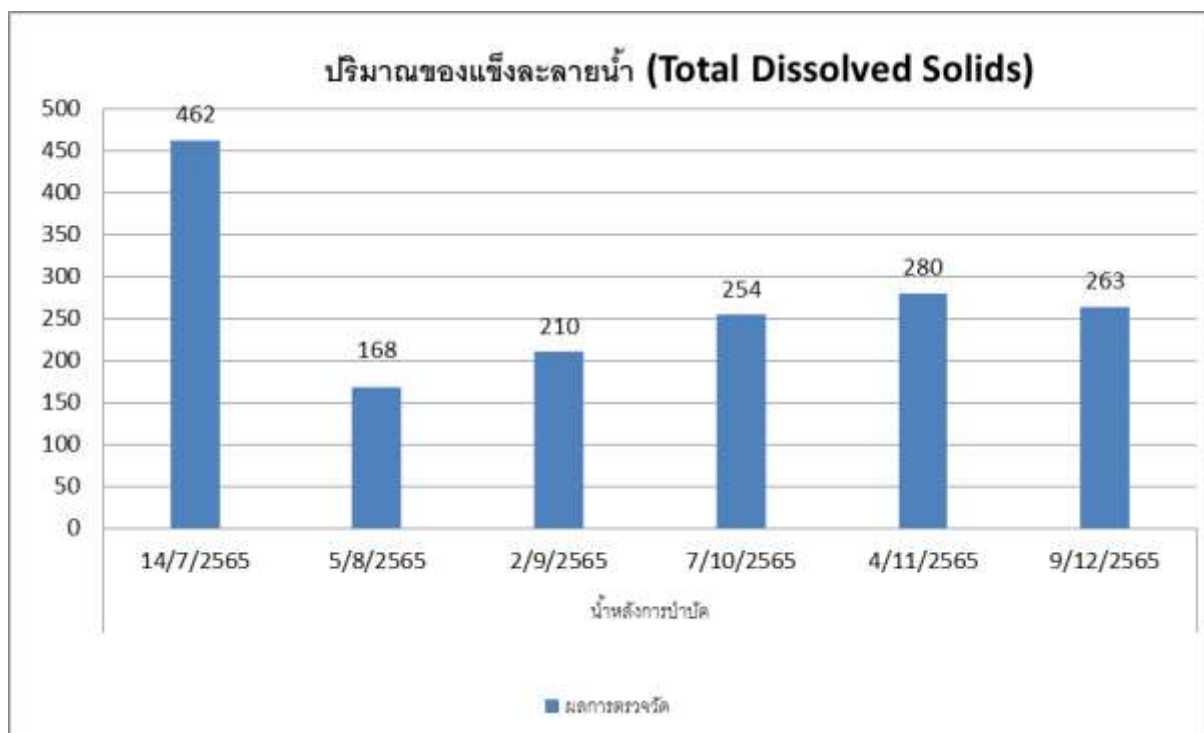
กราฟที่ 3.1-49 ผลการตรวจวัดปริมาณของแข็งละลายน้ำ (Total Dissolved Solids) ของโครงการ เอสเปซ สุขุมวิท 77 อาคาร B ระหว่างเดือนกรกฎาคม – ธันวาคม พ.ศ. 2565 จุดพักน้ำทั้งก่อนระบายสู่ท่อระบายน้ำสาธารณะ

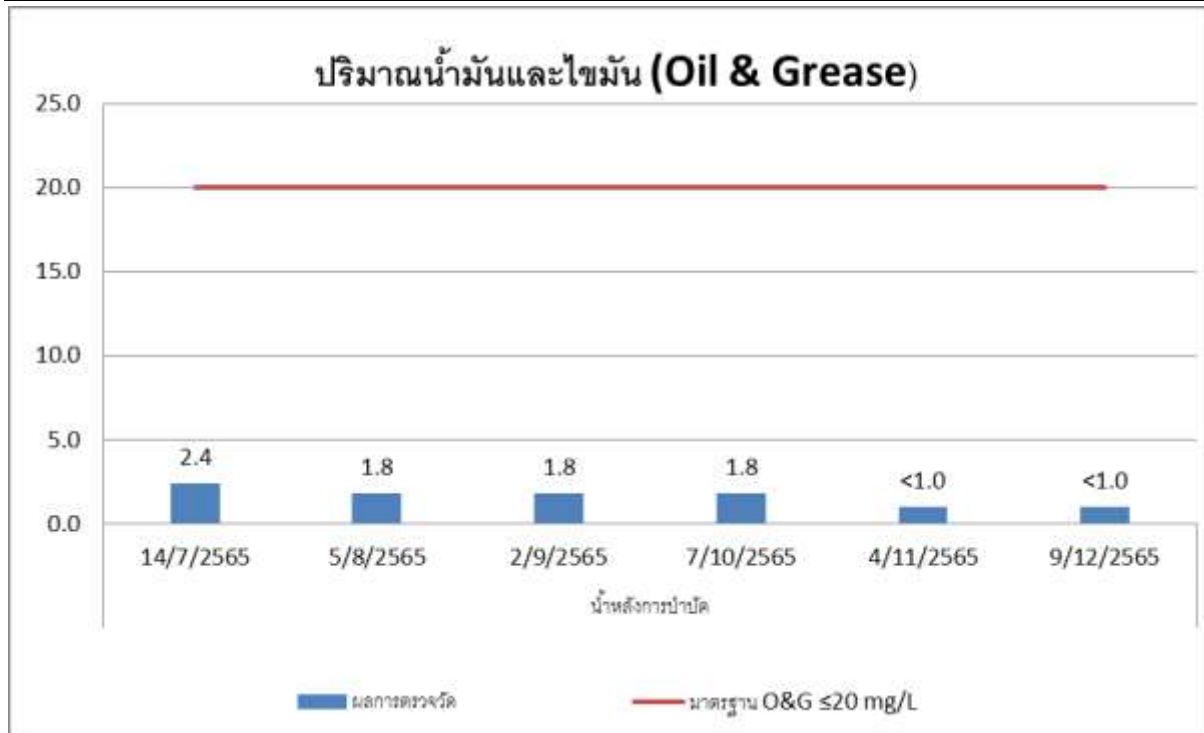
กราฟที่ 3.1-50 ผลการตรวจวัดปริมาณน้ำมันและไขมัน (Oil & Grease) ของโครงการ เอสเปซ สุขุมวิท 77 อาคาร B ระหว่างเดือนกรกฎาคม – ธันวาคม พ.ศ. 2565 จุดพักน้ำทิ้งก่อนระบายสู่ท่อระบายน้ำสาธารณะ
