บทที่ 3

ผลการติดตามตรวจสอบคุณภาพสิ่งแวดล้อม

3.5 ผลการตรวจวัดคุณภาพน้ำทิ้ง (Wastewater Quality) ในระยะดำเนินการ

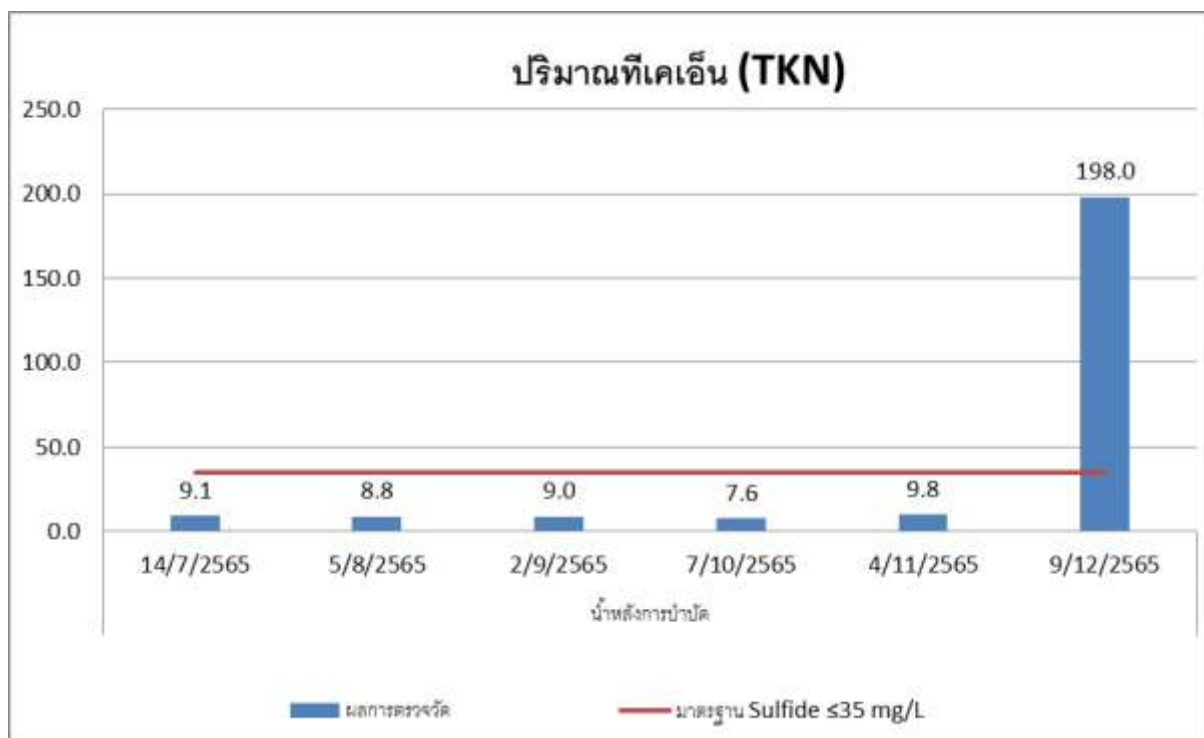
กราฟที่ 3.1-51 ผลการตรวจวัดค่าทีเคเอ็น (TKN) ของโครงการ เอสเปซ สุขุมวิท 77 อาคาร B ระหว่างเดือนกรกฎาคม – ธันวาคม พ.ศ. 2565 จุดพักน้ำทิ้งก่อนระบายสู่ท่อระบายน้ำสาธารณะ

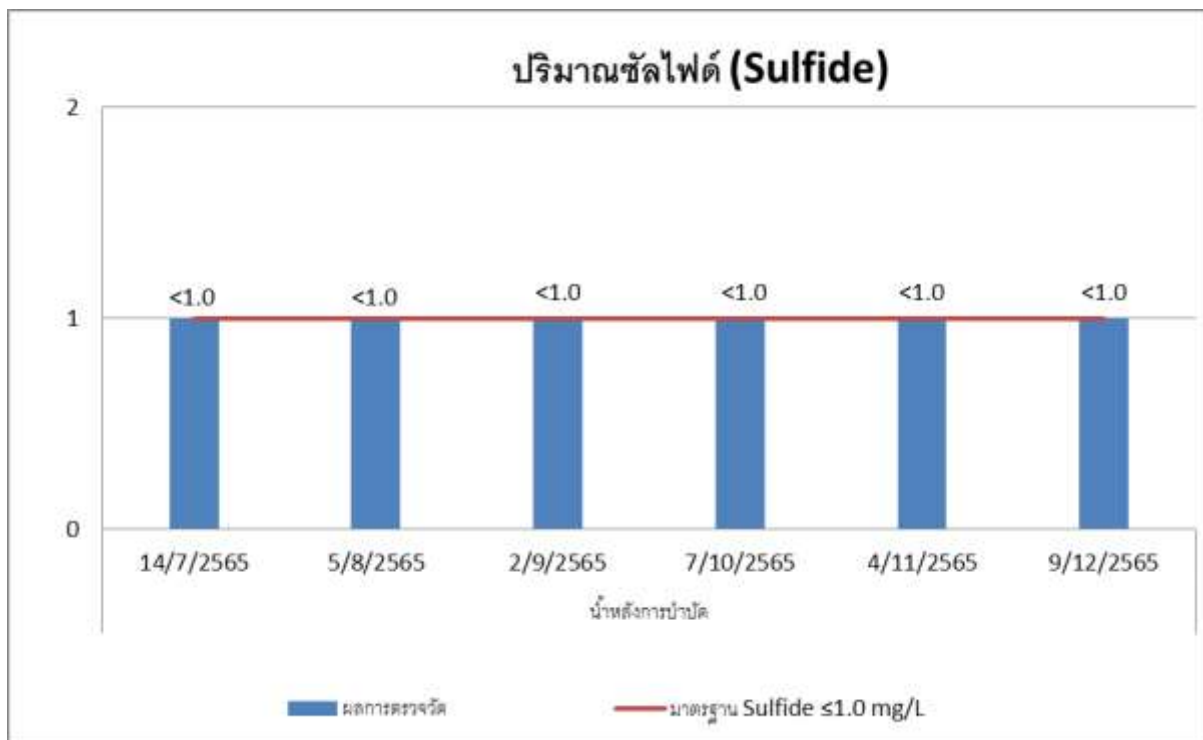
กราฟที่ 3.1-52 ผลการตรวจวัดปริมาณซัลไฟด์ (Sulfide) ของโครงการ เอสเปซ สุขุมวิท 77 อาคาร B ระหว่างเดือนกรกฎาคม – ธันวาคม พ.ศ. 2565 จุดพักน้ำทิ้งก่อนระบายสู่ท่อระบายน้ำสาธารณะ

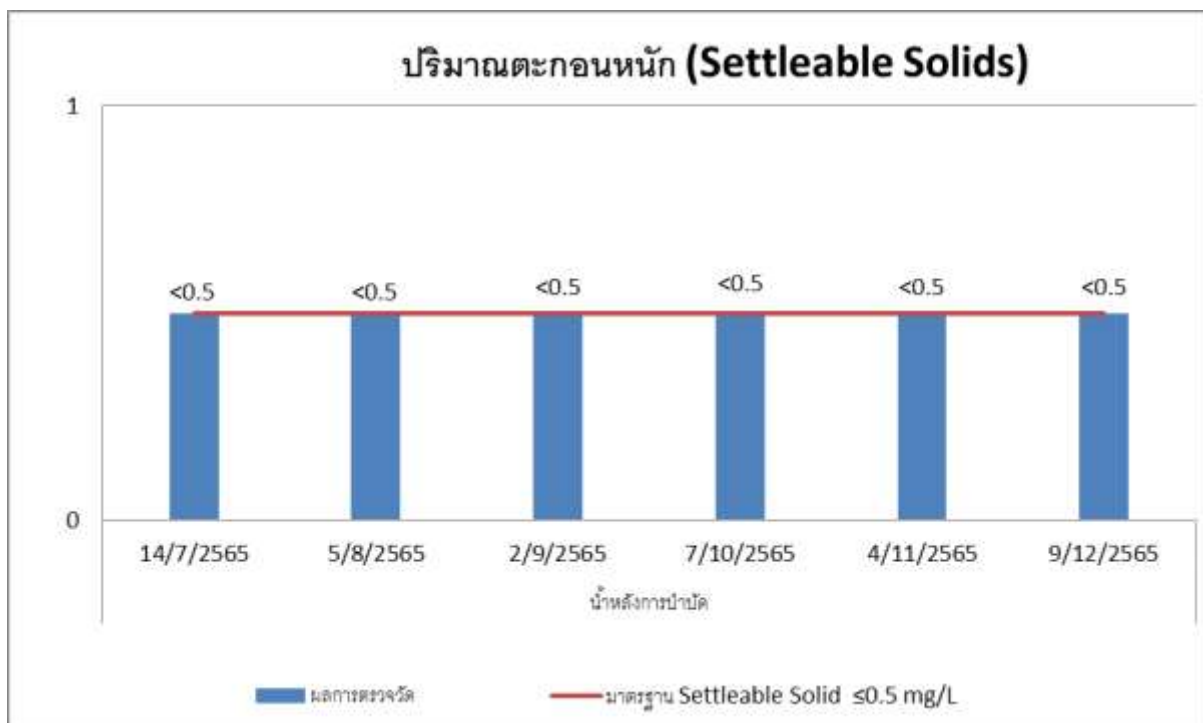
กราฟที่ 3.1-53 ผลการตรวจวัดปริมาณตะกอนหนัก (Settleable Solids) ของโครงการ เอสเปซ สุขุมวิท 77 อาคาร B ระหว่างเดือนกรกฎาคม – ธันวาคม พ.ศ. 2565 จุดพักน้ำทิ้งก่อนระบายสู่ท่อระบายน้ำสาธารณะ

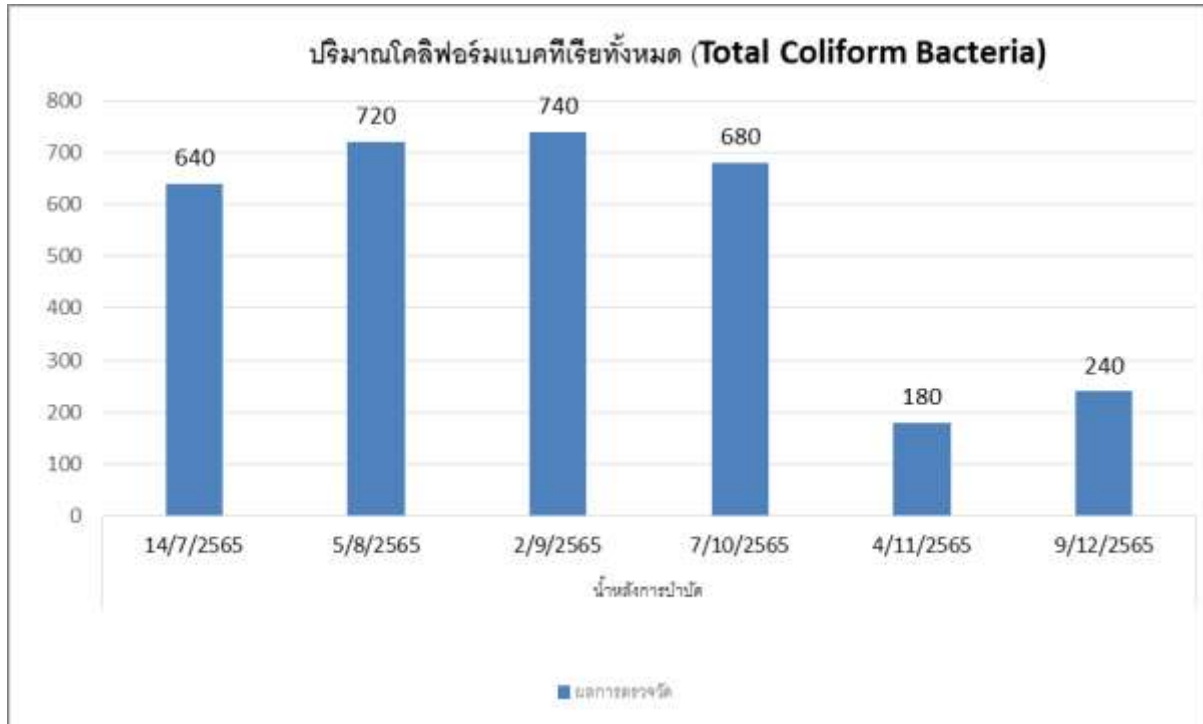
กราฟที่ 3.1-54 ผลการตรวจวัดปริมาณโคลิฟอร์มแบคทีเรียทั้งหมด (Total Coliform Bacteria) ของโครงการ เอสเปซ สุขุมวิท 77 อาคาร B ระหว่างเดือนกรกฎาคม – ธันวาคม พ.ศ. 2565 จุดพักน้ำทิ้งก่อนระบายสู่ท่อระบายน้ำสาธารณะ
