บทที่ 2

การปฏิบัติตามมาตรการป้องกัน และแก้ไขผลกระทบสิ่งแวดล้อม

ตารางที่ 2.2-1 ผลการปฏิบัติตามมาตรการป้องกันและแก้ไขผลกระทบคุณภาพสิ่งแวดล้อม (ระยะดำเนินการ) โครงการขยายกำลังการผลิตเกลือสินเธาว์ (ครั้งที่ 2)
บริษัท อินกริดิออน สวิตเทนเนอร์ แอนด์ สตาร์ช (ประเทศไทย) จำกัด ระหว่างเดือนกรกฎาคม-ธันวาคม 2565

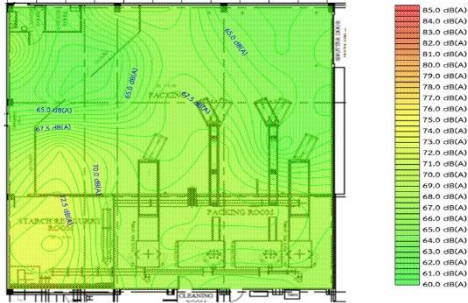
<p>รูปที่ 10 เส้นทางเดินหลักเลี่ยงผลกระทบด้านเสียง</p>	<p>รูปที่ 11 แผนผังเส้นระดับเสียง</p>

3. เสียง (ต่อ) - จัดทำโครงการอนุรักษ์การได้ยิน (Noise Conservation) พร้อมรายงานผลการดำเนินงานให้สำนักงานนโยบายและแผนทรัพยากรธรรมชาติและสิ่งแวดล้อมทราบ	- พื้นที่ส่วนผลิต	- โครงการมีการจัดทำโครงการอนุรักษ์การได้ยิน (Noise Conservation) และจัดทำเป็นนโยบาย พร้อมทั้งจัดทำขั้นตอนการดำเนินงานของโครงการฯ	-	- ภาคผนวก 7ข - ภาคผนวก 8ข - รูปที่ 11 แผนผังเส้นระดับเสียง

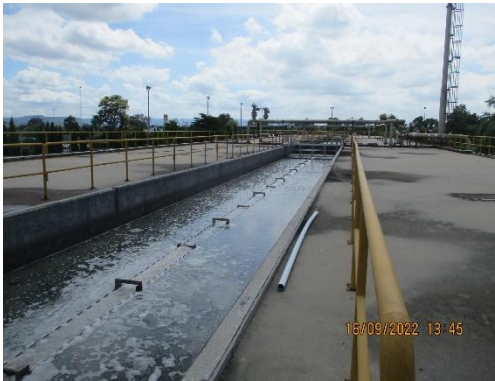
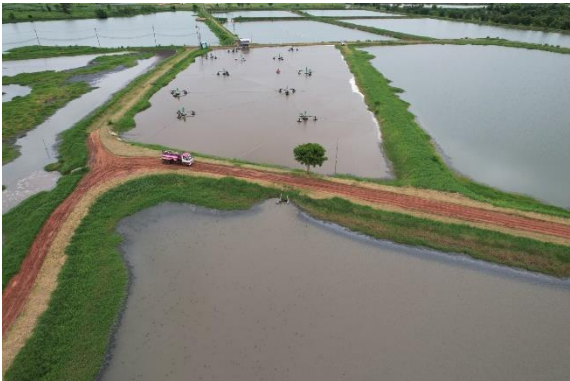
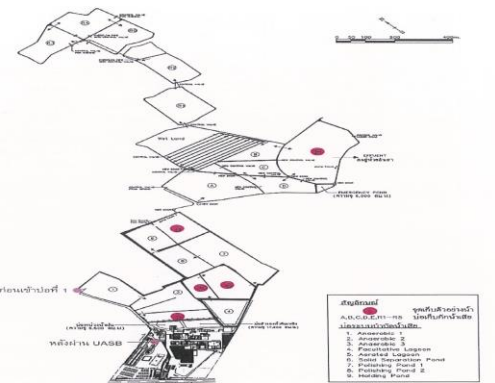
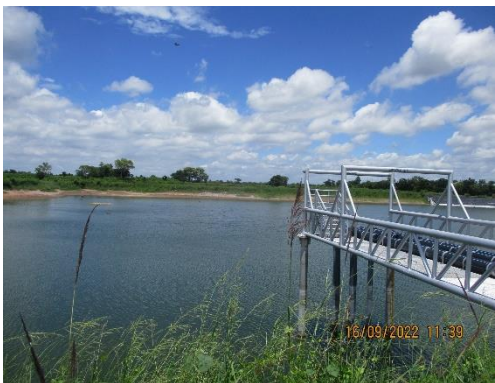
<p>ระบบ UASB</p>	<p>ระบบ บ่อปรับเสถียร</p>

<p>แผนผังระบบบำบัดน้ำเสีย</p>	<p>บ่อเก็บน้ำ</p>
<p>รูปที่ 12 ระบบบำบัดน้ำเสีย</p>

4. คุณภาพน้ำ 4.1 ระบบบำบัดน้ำเสียและการจัดการ - จัดให้มีระบบบำบัดมลพิษทางน้ำ เพื่อทำการบำบัดน้ำเสียที่เกิดจากกิจกรรมการผลิตในขั้นตอนต่างๆ ดังนี้ * ติดตั้งระบบ Solid digestion ขนาด 1,000 ลูกบาศก์เมตร/วัน เพื่อรับน้ำเสียจากกิจกรรมของโรงแป่งในอัตรา 1,000 ลูกบาศก์เมตร/วัน * ติดตั้งระบบ Clarify ขนาด 6,000 ลูกบาศก์เมตร/วัน ต่ออนุกรมกับระบบบำบัดน้ำเสียแบบไร้อากาศชนิด UASB ขนาด 6,000 ลูกบาศก์เมตร/วัน เพื่อรับน้ำเสียจากกิจกรรมการผลิตและการใช้น้ำของพนักงานในอัตรา 5,879 และ 5,279 ลูกบาศก์เมตร/วัน ตามลำดับ * ติดตั้งระบบบำบัดน้ำเสียแบบบ่อปรับเสถียร (Stabilization pond) ขนาด 8,400 ลูกบาศก์เมตร/วัน เพื่อรับน้ำเสียจากระบบเสริมการผลิต น้ำเสียที่ผ่านการบำบัดจาก Solid digestion และ UASB รวมทั้งน้ำล้างลานกองมัน ในอัตรา 7,395 ลูกบาศก์เมตร/วัน โดยมีรายละเอียดระบบบำบัดน้ำเสียแบบบ่อปรับเสถียร (Stabilization pond)	- ภายในพื้นที่โรงงาน	- โครงการได้จัดให้มีระบบบำบัดมลพิษทางน้ำเพื่อรองรับน้ำเสียจากกระบวนการผลิต และบำบัดให้มีค่าอยู่ในเกณฑ์มาตรฐาน ทั้งนี้ยังไม่มีติดตั้งระบบ Solid digestion เนื่องจากยังไม่มีกระบวนการผลิตแปรรูป	- ปัจจุบันการขยายกำลังการผลิตของโครงการยังไม่เป็นไปตามแผนที่กำหนดไว้ เนื่องจากสภาวะทางเศรษฐกิจซึ่งบางผลิตภัณฑ์ที่กำหนดไว้ในรายงาน EIA ยังไม่ได้ดำเนินการผลิต ประกอบกับปริมาณการใช้น้ำที่ไม่เพิ่มสูงขึ้นและปริมาณ COD loading ที่ไม่เกินภาระระบบบำบัด จึงยังไม่มีมีการก่อสร้างระบบบำบัดน้ำเสียในบางขั้นตอน	- ภาคผนวก 10ข - รูปที่ 12 ระบบบำบัดน้ำเสีย

มาตรการป้องกันและแก้ไขผลกระทบสิ่งแวดล้อม	สถานที่ดำเนินการ	รายละเอียดการปฏิบัติตามมาตรการ และประสิทธิภาพของการดำเนินการ	ปัญหา อุปสรรค ที่ไม่สามารถปฏิบัติ ตามมาตรการ และแนวทางแก้ไข	หลักฐานและ เอกสารอ้างอิง
4.1 ระบบบำบัดน้ำเสียและการจัดการ (ต่อ) - น้ำเสียจากการล้างถนน/ลานกองหั่วมัน รวมปริมาณ 16 ลูกบาศก์เมตร/วัน น้ำที่ผ่านการบำบัดจากระบบ UASB ปริมาณ 5,229 ลูกบาศก์เมตร/วัน น้ำที่ผ่านการบำบัดจาก Solid digestion ปริมาณ 900 ลูกบาศก์เมตร/วัน น้ำจากหน่วยผลิตแป้งโมดิไฟด์และกลูโคส 1,250 ลูกบาศก์เมตร/วัน (รวมทั้งสิ้น 7,395 ลูกบาศก์เมตร/วัน) ต้องได้รับการบำบัดด้วยระบบบำบัดน้ำเสียทางชีวภาพ ชนิด Stabilization Pond ความสามารถในการบำบัดน้ำเสียในอัตรา 8,400 ลูกบาศก์เมตร/วัน	- ระบบบำบัดน้ำเสีย	- โครงการนำน้ำเสียที่เกิดขึ้นภายในโครงการ รวมทั้งน้ำเสียที่ผ่านการบำบัดจากระบบ UASB เข้าสู่ระบบบำบัดน้ำเสียทาง ชนิด Stabilization Pond	-	- รูปที่ 12 ระบบบำบัดน้ำเสีย

4.1 ระบบบำบัดน้ำเสียและการจัดการ (ต่อ) - น้ำทิ้งที่ผ่านการบำบัดและมีค่าอยู่ในเกณฑ์มาตรฐาน ให้นำกลับมาใช้ล้างลานกองมัน ประมาณ 16 ลูกบาศก์เมตร/วัน น้ำทิ้งส่วนที่เหลือให้ดำเนินการจัดการ ดังนี้ <ul style="list-style-type: none"> • ช่วงฤดูแล้ง (พฤศจิกายน-เมษายน) : รวบรวมน้ำทิ้งไว้ในบ่อเก็บน้ำจำนวน 8 บ่อ ความจุรวมประมาณ 1,332,022 ลูกบาศก์เมตร และนำกลับไปใช้ในการรดน้ำต้นไม้ ขนาดพื้นที่ 113.1 ไร่ ปริมาณการใช้น้ำประมาณ 905 ลูกบาศก์เมตร โดยไม่ระบายลงสู่แหล่งรองรับน้ำสาธารณะ (ห้วยหิน/ห้วยลำเสา) และเปิดโอกาสให้เกษตรกรที่เข้าร่วมโครงการและมีความประสงค์ใช้น้ำทิ้งเพื่อการรดน้ำแปลงเกษตรกรรมเข้ามาติดต่อเพื่อให้โครงการจ่ายน้ำไปยังพื้นที่เกษตรกรรมได้อย่างต่อเนื่องพร้อมบันทึกปริมาณการจ่ายน้ำทุกครั้ง • ช่วงฤดูฝน (เดือนพฤษภาคม-ตุลาคม) : ให้ระบายน้ำทิ้งที่ผ่านการบำบัดแล้วและมีค่าอยู่ในเกณฑ์มาตรฐานลงสู่ห้วยหิน/ห้วยลำเสา ในอัตราการระบายไม่เกิน 7,379 ลูกบาศก์เมตร/วัน โดยต้องควบคุมคุณภาพน้ำทิ้งก่อนระบายออกสู่ภายนอกโรงงานให้มีค่าอยู่ในเกณฑ์มาตรฐานตามประกาศกระทรวงอุตสาหกรรม ค่าบีโอดีไม่เกิน 11 มิลลิกรัม/ลิตร และภาระบีโอดีไม่เกิน 82.38 กิโลกรัม/วัน พร้อมบันทึกอัตราการระบายน้ำทุกครั้ง โดยให้ทำการระบายน้ำทิ้งเมื่อระดับน้ำในห้วยหิน/ห้วยลำเสาได้เมื่อระดับน้ำในห้วยมีความสูงไม่เกินกว่า +174.45 เมตร (รทก.) เท่านั้น 	- ระบบบำบัดน้ำเสีย	- ปัจจุบันน้ำเสียที่ผ่านการบำบัดแล้วโครงการจะนำกลับมาใช้ภายในพื้นที่โครงการ เช่น รดน้ำต้นไม้ ใช้ล้างลานกองมัน ตามที่มาตรการกำหนด ในช่วงฤดูแล้งไม่มีการระบายน้ำออกนอกโรงงานและเปิดโอกาสให้เกษตรกรที่มีความประสงค์ใช้น้ำที่ผ่านการบำบัดแล้วสามารถเข้ามาขอรับน้ำได้ตลอดเวลา	-	- ภาคผนวก 11ข - ภาคผนวก 12ข - รูปที่ 12 ระบบบำบัดน้ำเสีย

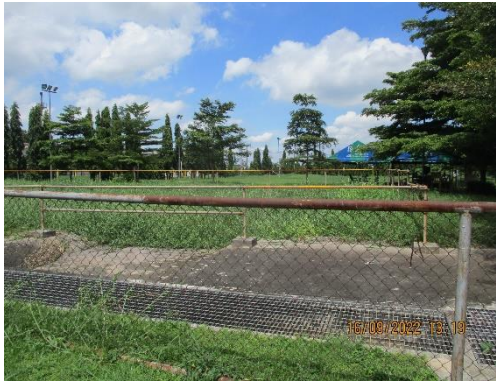
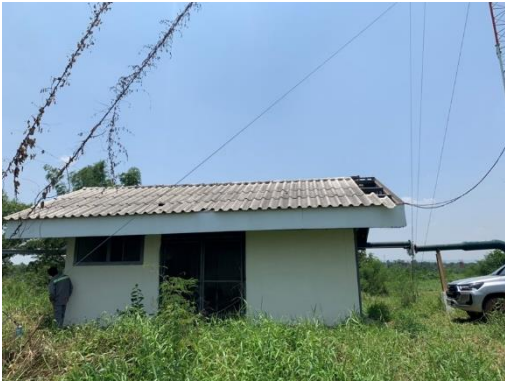
<p>รูปที่ 17 บ่อดักตะกอน</p>	<p>รูปที่ 18 สถานีสูบน้ำบริเวณคลองลำตะคองหลง</p>
