บทที่ 1

บทนำ

## 1.1 ความเป็นมาของโครงการ

## 1.2 วัตถุประสงค์

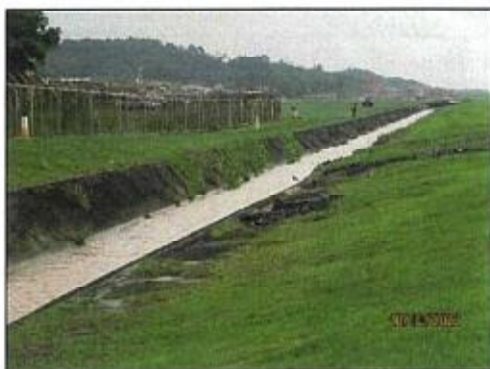
จุดระบายน้ำที่ 1

ภาพถ่ายที่ 3.3-16 ตะแกรงดักขยะบริเวณปลายท่อระบายน้ำ

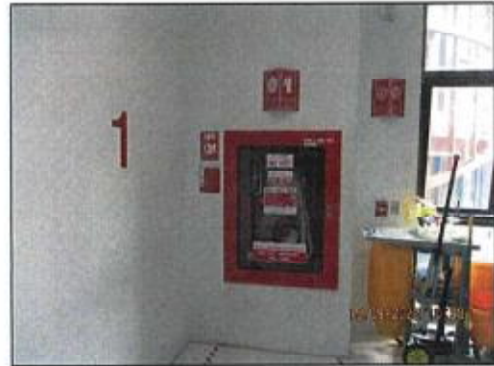
อุปกรณ์ป้องกันอัคคีภัยในอาคารสำนักงาน

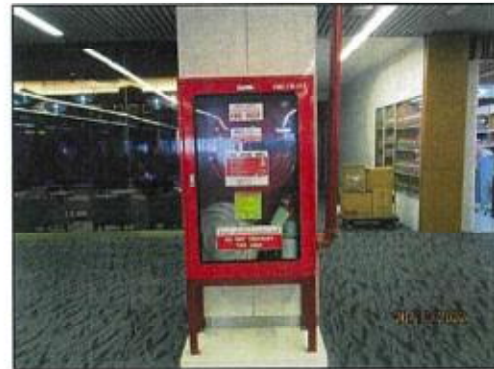
อุปกรณ์ป้องกันอัคคีภัยในอาคารผู้โดยสาร
