# บทที่ 2

## ผลการดำเนินการตามมาตรการป้องกันและแก้ไขผลกระทบ สิ่งแวดล้อม

**ตารางที่ 2.1-1** ผลการดำเนินการตามมาตรการป้องกันและแก้ไขผลกระทบสิ่งแวดล้อม สำหรับคำขออนุญาตต่ออายุของประทานบัตรที่ 32116/25383 ตามหนังสือที่ ออก 0507/521 ลงวันที่ 25 มกราคม 2554

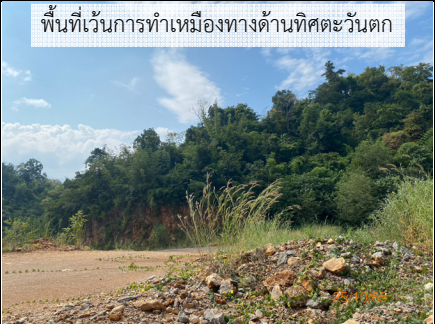
เงื่อนไขตามมาตรการ	ผลการปฏิบัติตามมาตรการ	ปัญหา อุปสรรค ที่ไม่สามารถปฏิบัติ ตามมาตรการ และแนวทางแก้ไข	ภาพประกอบมาตรการ
1. ให้เว้นพื้นที่จากแนวเขตประทานบัตรโดยรอบ ระยะอย่างน้อยประมาณ 10 ม. และเว้นพื้นที่ทางด้าน ทิศตะวันตกของโครงการตามแนวเส้นชั้นความสูง (Contour) ตั้งแต่ 360 ม.(รทก.) ลงมา โดยไม่ให้ทำ เหมืองหรือกิจกรรมใดๆ ที่เกี่ยวเนื่องกับการทำเหมือง พร้อมทั้งดูแลบำรุงรักษาสภาพพรรณไม้เดิมที่มีอยู่ให้ เจริญเติบโต เพื่อลดผลกระทบด้านทัศนียภาพ เสี่ยง และฝุ่นละอองจากการทำเหมือง	- มีแนวเว้นเขตพื้นที่ไม่ทำเหมืองระยะ 10 ม. และ เว้นพื้นที่ทางด้านทิศตะวันตกของโครงการตามแนว เส้นชั้นความสูง (Contour) ตั้งแต่ 360 ม.(รทก.) ลง มา ซึ่งไม่มีการทำเหมืองหรือกิจกรรมใดๆ ที่เกี่ยวเนื่อง อีกทั้งดูแลบำรุงรักษาสภาพเดิมไว้ให้เจริญเติบโตที่ดี	- ไม่มี	พื้นที่เว้นการทำเหมืองทางด้านทิศตะวันตก

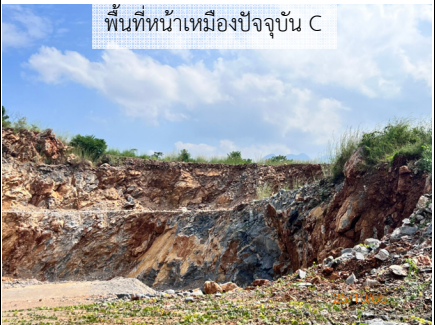
2. กำหนดการเปิดหน้าเหมืองให้มีทิศทางและลำดับ ขั้นตอนตามแผนผังโครงการทำเหมืองโดยเคร่งครัด และให้เปิดหน้าเหมืองในลักษณะขั้นบันได โดยมีความ กว้างของขั้นบันไดไม่น้อยกว่า 10 ม. ความสูงของ ขั้นบันไดไม่เกิน 10 ม. และควบคุมความลาดชันรวม ไม่เกิน 45 องศา	- ปัจจุบันทางโครงการไม่มีกิจกรรมการทำเหมือง เนื่องจากหยุดการทำเหมืองชั่วคราว - หากโครงการดำเนินการทำเหมือง จะทำการเปิด หน้าเหมืองแบบขั้นบันได ตามที่แผนผังโครงการ กำหนด	- ไม่มี	พื้นที่หน้าเหมืองปัจจุบัน C

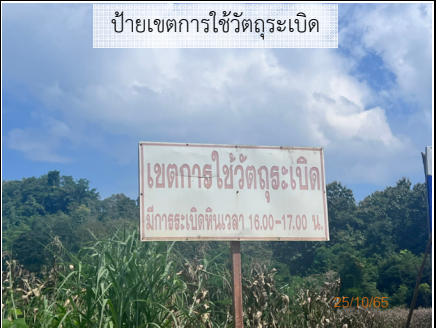
3. ให้ใช้ปริมาณวัตถุระเบิดสูงสุดไม่เกิน 150 กก./ จังหวัดงั่วง ใช้แก๊สไฟฟ้าเป็นตัวจุดระเบิด ทำการระเบิด วันละ 1 ครั้ง ในช่วงเวลา 16.00-17.00 น. โดย กำหนดให้ก่อนและหลังการระเบิดต้องจัดให้มีพนักงาน ตรวจตราในรัศมี 200 ม. และเปิดสัญญาณที่สามารถ เห็นและได้ยินชัดเจนในรัศมีระยะ 500 ม. อย่างน้อย 3 นาที่ทุกครั้ง พร้อมติดป้ายเตือนเวลาทำการระเบิดหิน และเขตการใช้วัตถุระเบิดที่ปากทางเข้าเหมือง	<ul style="list-style-type: none"> <li>- ปัจจุบันทางโครงการไม่มีกิจกรรมการทำเหมือง เนื่องจากหยุดการทำเหมืองชั่วคราว จึงไม่มีการใช้ วัตถุระเบิด</li> <li>- โครงการมีป้ายแจ้งเตือนเขตการใช้วัตถุระเบิด พร้อมระบุเวลาในการระเบิดชัดเจน ติดตั้งไว้บริเวณ ด้านหน้าโครงการ</li> </ul>	- ไม่มี	<div>ป้ายเขตการใช้วัตถุระเบิด</div>

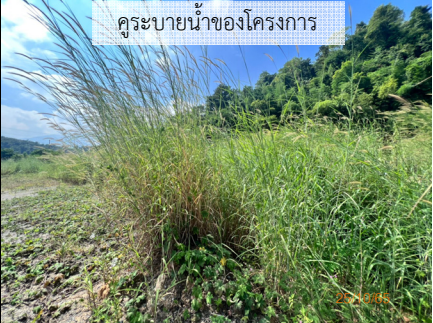
5. ให้สร้างคันทำนบดินอัดแน่น ขนาดฐานกว้าง 3 ม. สันทำนบกว้าง 1 ม. ความสูง 1 ม. ร่วมกับคุระบายน้ำ ขนาดความลึก 1 ม. ท้องคูกว้าง 0.5 ม. ตามแนวหุดหลักเขตที่ 9, 10, 1 และ 2 ทางด้านทิศตะวันออกเพื่อใช้ในการเบี่ยงเบนทางน้ำ พร้อมทั้งปลูกต้นไม้ท้องถิ่นหรือไม้โตเร็วบนสันคันทำนบดิน เพื่อใช้ปรับแต่งภูมิทัศน์เป็นฉากกบังกิจกรรมในพื้นที่โครงการ	- ที่ผ่านมาโครงการยังไม่มีการสร้างคันทำนบตามแนวหุดหลักเขตที่ 9, 10, 1 และ 2 เนื่องจากพื้นที่เป็นภูเขา ซึ่งมีแนวต้นไม้หนาแน่น และไม่มี การสร้างคุระบายน้ำ แต่มีการสร้างท่อลอดแทน คุระบายน้ำ ซึ่งท่อมีขนาด 60 ซม. เนื่องจากไม่สะดวกในการขนส่ง จึงไม่ได้จัดทำคุระบายน้ำ	- ไม่มี

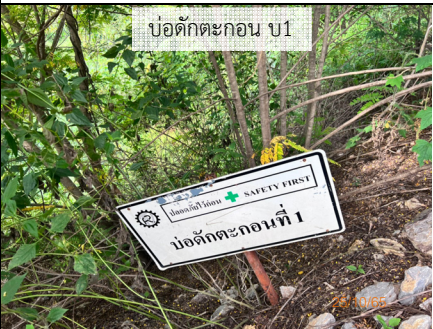
6. ให้ขุดบ่อดักตะกอนจำนวน 2 บ่อ บริเวณ บ1 ขนาดเนื้อที่ประมาณ 40x100x3 ลบ.ม. และ บ2 ขนาดเนื้อที่ประมาณ 20x20x3 ลบ.ม. ตามที่กำหนดไว้ในแผนผังโครงการทำเหมือง เพื่อใช้รองรับปริมาณน้ำฝนชะล้างผ่านบริเวณพื้นที่เก็บกองแร่เปลือกดิน และพื้นที่เก็บกองแร่	- โครงการมีบ่อดักตะกอน จำนวน 2 บ่อ เพื่อรองรับปริมาณน้ำฝนที่ชะล้างบริเวณพื้นที่เก็บกองเปลือกดิน และพื้นที่เก็บกองแร่ - ปัจจุบันทางโครงการไม่มีกิจกรรมการทำเหมือง เนื่องจากหยุดการทำเหมืองชั่วคราว จึงไม่มีการขุดลอกบ่อดักตะกอน	- ไม่มี

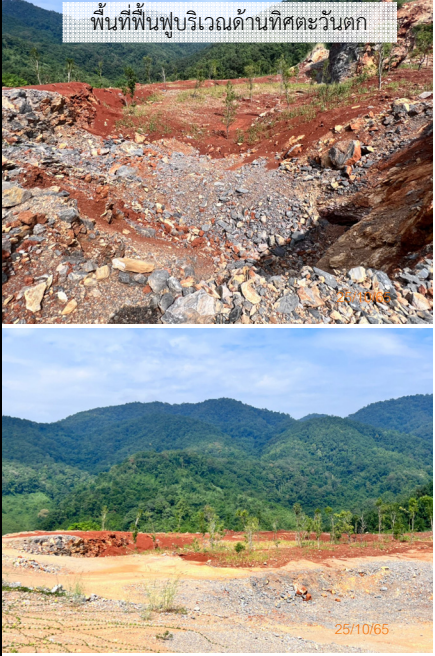
เงื่อนไขตามมาตรการ	ผลการปฏิบัติตามมาตรการ	ปัญหา อุปสรรค ที่ไม่สามารถปฏิบัติตามมาตรการ และแนวทางแก้ไข	ภาพประกอบมาตรการ
<p>14. ให้ทำการฟื้นฟูสภาพพื้นที่ที่ใช้ทำเหมืองควบคู่ไปกับการทำเหมือง ดังนี้</p> <p>14.1 ปลุกหรือปลูกเสริมต้นไม้ท้องถิ่นหรือไม่โตเร็ว บริเวณพื้นที่ที่เว้นไม่ทำเหมือง และที่ว่างที่ไม่ใช้ทำเหมือง และกิจกรรมใดๆ ระยะปลูก 2x2 ม. แบบสลับฟันปลา เพื่อเพิ่มพื้นที่สีเขียวพร้อมทั้งปลูกซ่อมทดแทนต้นที่ตาย และดูแลบำรุงรักษาด้านไม้เหล่านั้นให้เจริญเติบโตที่ดี</p>	<p>- ปัจจุบันทางโครงการไม่มีกิจกรรมการทำเหมือง เนื่องจากอยู่ระหว่างการขออนุญาตหยุดการทำเหมืองชั่วคราว ทางโครงการนำต้นไม้มาปลูกได้แก่ ต้นราชพฤกษ์ จำนวน 50 ต้น และพืชคลุมดิน ปลูกบริเวณทางด้านทิศตะวันตก ที่อยู่ใกล้กับหน้าเหมือง C เนื่องจากบริเวณดังกล่าว มีค่านหินน้อยแต่ค่าดินมากซึ่งไม่มีการทำเหมืองบริเวณดังกล่าว จึงทำการฟื้นฟูให้เป็นป่าสีเขียว และทำการดูแลรักษาแนวต้นไม้เดิมให้มีการเจริญเติบโตที่ดี</p>	- ไม่มี
