บทที่ 3

ผลการปฏิบัติตามมาตรการติดตามตรวจสอบผลกระทบสิ่งแวดล้อม

โครงการ กลอรีเพลส อาคารคิว (ชื่อเดิม อาคารชุดพักอาศัย 8 ชั้น (ของบริษัท กลอรี แมเนจเม้นท์ จำกัด)) กำหนดแผนในการติดตามตรวจสอบผลกระทบสิ่งแวดล้อม ช่วงเปิดดำเนินการ ระหว่างเดือนกรกฎาคม - ธันวาคม 2565 ซึ่งครอบคลุมดัชนีคุณภาพสิ่งแวดล้อมต่างๆ ได้แก่ แหล่งน้ำใช้ การจัดการขยะมูลฝอย และสิ่งปฏิกูล การป้องกันอัคคีภัย การระบายน้ำ คุณภาพอากาศและเสียง คุณภาพน้ำ และทัศนียภาพ

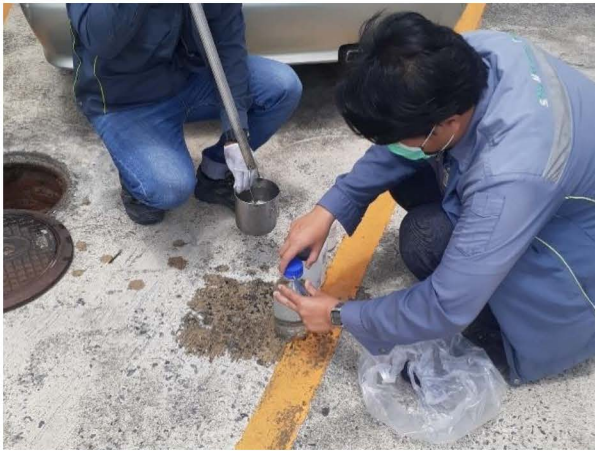
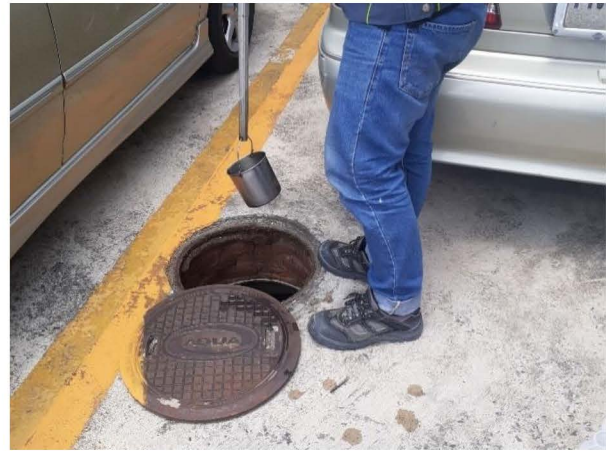
ภาพที่ 3-1 เจ้าหน้าที่ตรวจสอบคุณภาพน้ำทิ้ง

- ตรวจสอบคุณภาพน้ำก่อนและหลังมีการบำบัดน้ำเสีย โดยทำการเก็บตัวอย่างในจุดต่าง ๆ ดังนี้ 1. น้ำเสียก่อนเข้าระบบบำบัดน้ำเสีย 2. น้ำทิ้งหลังผ่านการบำบัด 3. น้ำบริเวณจุดที่ระบายน้ำทิ้งออกนอกโครงการ	- BOD, SS, pH, Fecal Coliform, Oil & Grease, Sulfide, Residual Chlorine, TKN	- ทุก ๆ 4 เดือน ตลอดระยะเวลาเปิดดำเนินการ	● โครงการดำเนินการตรวจสอบคุณภาพน้ำทิ้ง จำนวน 2 จุด บริเวณก่อนเข้าระบบและหลังผ่านการบำบัด จำนวน 1 ครั้ง ในเดือนพฤษภาคม ตามพารามิเตอร์ที่กำหนด		ภาพที่ 3-1 เจ้าหน้าที่ตรวจสอบคุณภาพน้ำทิ้ง ภาคผนวก 6 การตรวจสอบคุณภาพน้ำทิ้ง

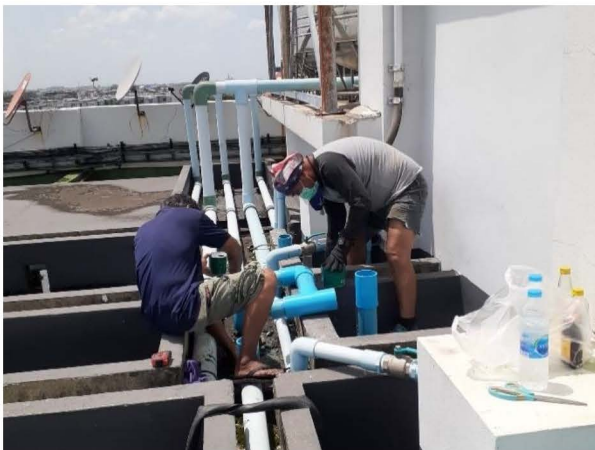
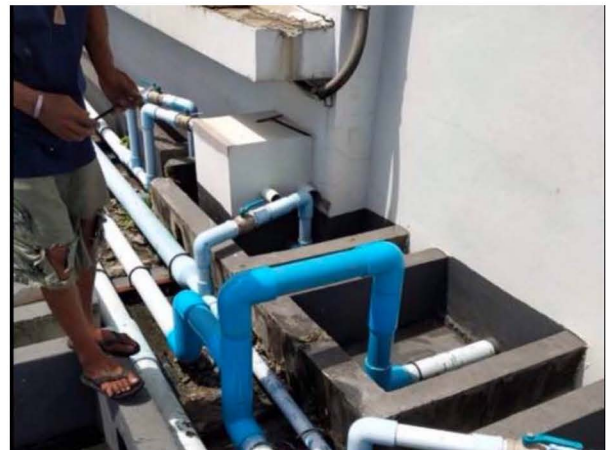
ภาพที่ 3-2 เจ้าหน้าที่ตรวจสอบการทำงานของระบบท่อน้ำ และระบบจ่ายน้ำประปา

2. แหล่งน้ำใช้	- ตรวจสอบการทำงานของระบบท่อประปา หากพบเหตุบกพร่องต้องดำเนินการแก้ไขทันที	- ความสามารถด้านวิศวกรรมประปา (การรั่วซึมหรือแตก)	- ทุก ๆ 1 ปี/ครั้ง ตลอดระยะเวลา เปิดดำเนินการ	✓ โครงการมีการตรวจสอบการทำงานของระบบท่อส่งน้ำ และระบบจ่ายน้ำประปาเป็นประจำ หากพบเหตุบกพร่องจะดำเนินการแก้ไขทันที		ภาพที่ 3-2 เจ้าหน้าที่ตรวจสอบการทำงานของระบบท่อส่งน้ำ และระบบจ่ายน้ำประปา

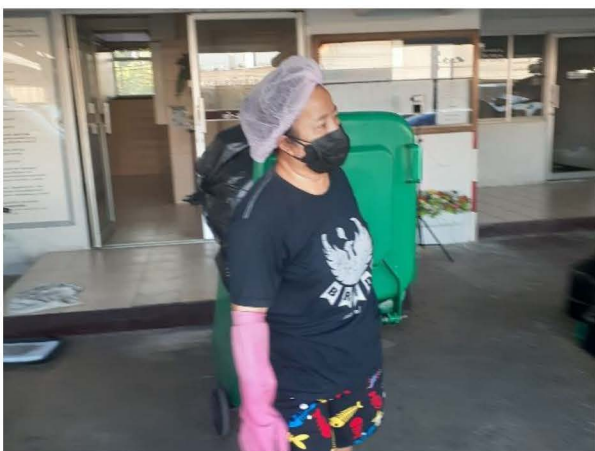
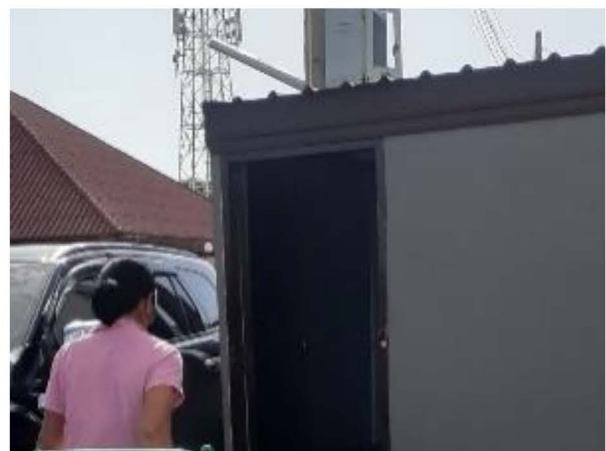
ภาพที่ 3-3 เจ้าหน้าที่ตรวจสอบถังขยะและห้องพักขยะ

3. การจัดการ ขยะมูลฝอย และสิ่งปฏิกูล	- ตรวจสอบถังขยะและห้องพักขยะรวมให้มีสภาพดีอยู่เสมอ ถ้ามีการผูกหรือชำรุดต้องดำเนินการแก้ไขทันที	- ความสามารถในการรองรับขยะ และสภาพทั่วไป	- เดือนละ 1 ครั้ง ตลอดระยะเวลา เปิดดำเนินการ	✓ โครงการมีการตรวจสอบถังขยะและห้องพักขยะรวมให้อยู่ในสภาพดีตลอดเวลาที่เปิดดำเนินการ		ภาพที่ 3-3 เจ้าหน้าที่ตรวจสอบถังขยะและห้องพักขยะ

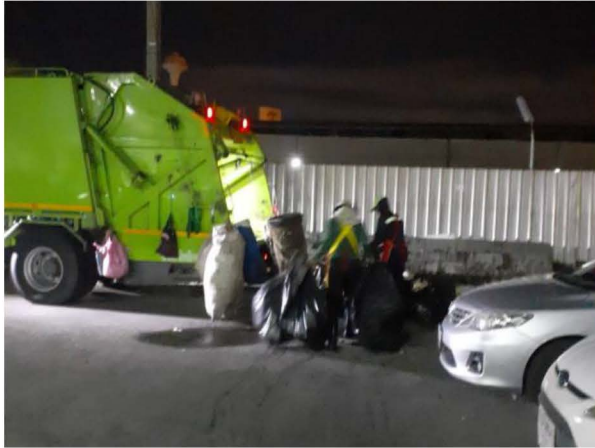
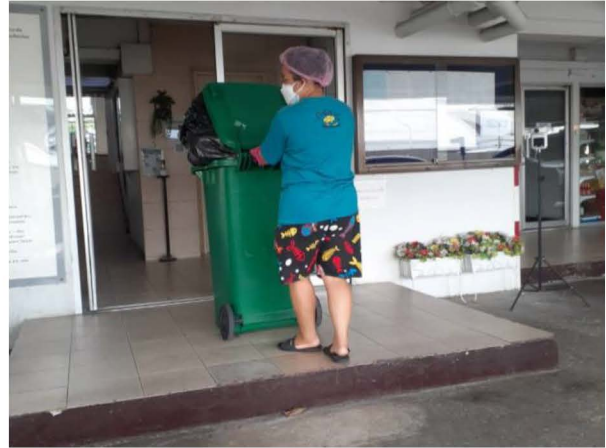
ภาพที่ 3-4 พนักงานคอยเก็บขยะ

- ตรวจสอบปริมาณขยะตกค้างภายในโครงการ บริเวณที่พักขยะรวม และภาชนะรองรับมูลฝอยภายในโครงการ	- ขยะตกค้าง	- ทุกสัปดาห์/ครั้ง ตลอดระยะเวลา เปิดดำเนินการ	✓ โครงการมีพนักงานคอยจัดเก็บขยะเป็นประจำ ไม่มีปัญหาขยะตกค้างภายในโครงการ และสำนักงานเขตลาดพร้าวจะเข้ามาจัดเก็บทุกสัปดาห์		ภาพที่ 3-4 พนักงานคอยเก็บขยะ

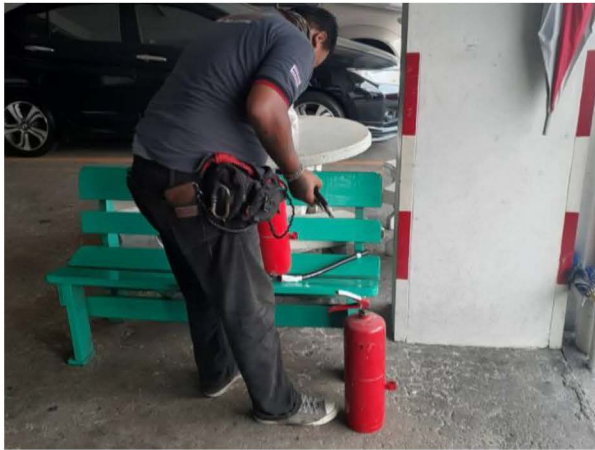
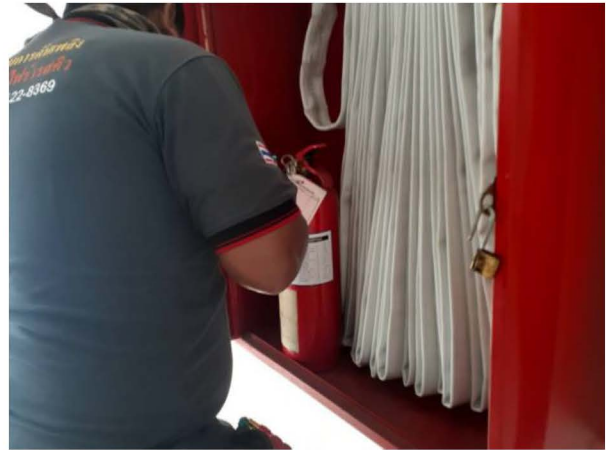
ภาพที่ 3-5 เจ้าหน้าที่ตรวจสอบระบบเตือนภัย และป้องกันอัคคีภัย

4. การป้องกัน อัคคีภัย	- ตรวจสอบระบบเตือนภัย และป้องกันอัคคีภัยให้ใช้การ ได้ดีอยู่เสมอ	- การใช้งานได้ของ Fire Alarm Bell Manual Station, FHC, ถังดับเพลิงเคมี, ไฟฉุกเฉิน	- ทุก ๆ 6 เดือน/ ครั้ง	✓ โครงการมีการตรวจสอบระบบเตือนภัย และป้องกันอัคคีภัยให้ใช้การได้ดีเป็น ประจำ		ภาพที่ 3-5 เจ้าหน้าที่ ตรวจสอบระบบเตือน ภัย และป้องกัน อัคคีภัย

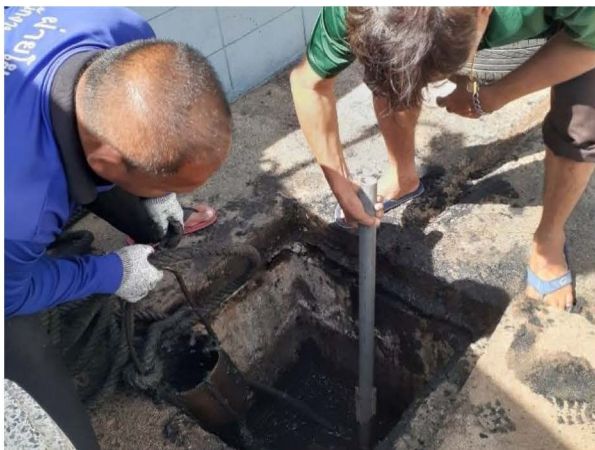
ภาพที่ 3-6 เจ้าหน้าที่ตรวจสอบระบบท่อระบายน้ำรอบ ๆ โครงการ

5. การระบาย น้ำ	- ตรวจสอบระบบท่อระบาย น้ำรอบ ๆ โครงการ	- เศษขยะอุดตัน	- ทุก ๆ 2 ครั้ง/ปี	✓ โครงการมีการตรวจสอบบ่อบำบัด, ท่อ ระบายน้ำรอบโครงการ และบ่อดักขยะ บริเวณจุดเชื่อมต่อของโครงการกับท่อ สาธารณะเป็นประจำทุกเดือน		ภาพที่ 3-6 เจ้าหน้าที่ ตรวจสอบระบบท่อ ระบายน้ำรอบ ๆ โครงการ

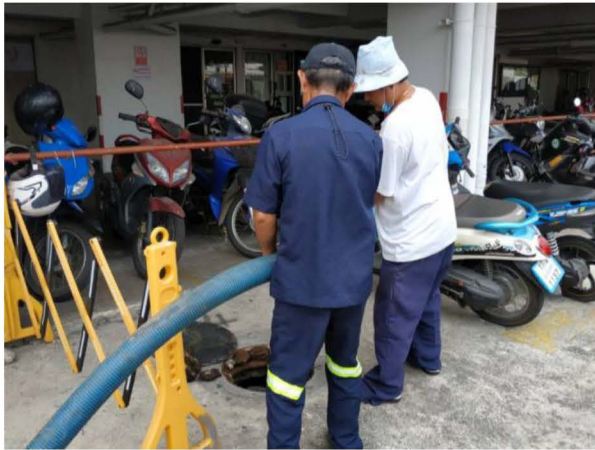
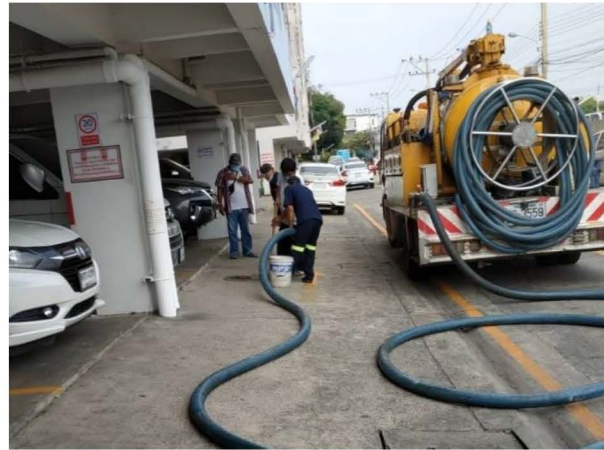
ภาพที่ 3-7 การสูบน้ำส่วนเกินเพื่อนำไปกำจัด

6.การสูบ ตะกอนส่วนเกิน	- บริเวณบ่อกักเก็บตะกอน และทำการสูบตะกอน ส่วนเกินเพื่อนำไปกำจัดโดย สำนักงานเขตลาดพร้าว	- ปริมาณตะกอน ส่วนเกิน	- ทุก ๆ 4 เดือน/ ครั้ง	✓ โครงการติดต่อให้สำนักงานเขตลาดพร้าว เข้ามาทำการสูบตะกอนส่วนเกินเพื่อนำไป กำจัดเป็นประจำ		ภาพที่ 3-7 การสูบ ตะกอนส่วนเกินเพื่อ นำไปกำจัด
