# การติดตามตรวจสอบการปฏิบัติตามมาตรการป้องกัน และแก้ไขผลกระทบสิ่งแวดล้อม

### การติดตามตรวจสอบการปฏิบัติตามมาตรการป้องกันและแก้ไขผลกระทบสิ่งแวดล้อม

ตารางที่ 2-1 สรุปผลการปฏิบัติตามมาตรการป้องกันและแก้ไขผลกระทบสิ่งแวดล้อม ตามมาตรการทั่วไปในการดำเนินงานของโครงการ  
โครงการพัฒนาปิโตรเลียมบนบก พื้นที่ผลิตนาสนุ่นตะวันออก (โครงการที่ 1)

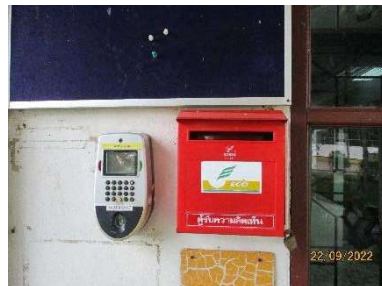
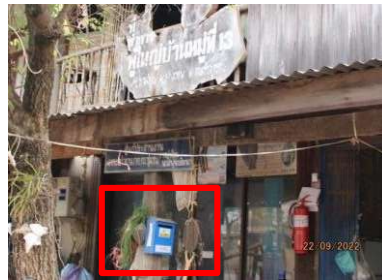
4. จัดให้มีจุดรับเรื่องราวร้องทุกข์ความเดือดร้อนของราษฎร ที่เกิดจากการสำรวจและหรือผลิตปิโตรเลียม และกิจกรรมที่เกี่ยวข้อง และ ผู้รับสัมปทานจะต้องดำเนินการแก้ไขเหตุแห่งความเดือดร้อนและให้ความช่วยเหลืออย่างเป็นธรรม	☑	ปฏิบัติตามมาตรการ โดยสามารถทำการร้องเรียนผ่านทางโทรศัพท์ (เบอร์โทรศัพท์ 085-9012242) หรือทำการร้องเรียนโดยตรงด้วยตนเองที่สำนักงานวิเชียรบุรี นอกจากนี้ โครงการได้มีการติดตั้งกล่องรับความคิดเห็นที่ชุมชนใกล้เคียงฐานหลุมผลิต โดยมีขั้นตอนการรับมือ และจัดการกับข้อร้องเรียนและคำขอร้องจากบุคคลภายนอกที่เกิดขึ้นทันที อย่างไรก็ตาม ไม่มีเรื่องร้องเรียนระหว่างเดือนกรกฎาคม – ธันวาคม พ.ศ. 2565	-

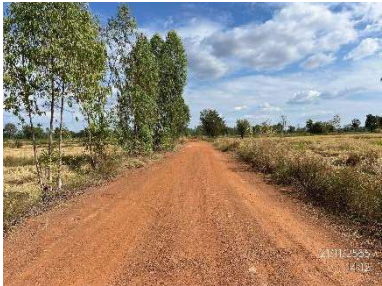
1. คุณภาพอากาศ	1.1 คุณภาพอากาศเสื่อมลงเนื่องจากฝุ่นละออง	1.1.1 ปรับสภาพผิวถนน และปรับปรุงถนนลูกรังซึ่งใช้เป็นเส้นทางขนส่งของโครงการให้อยู่ในสภาพดีเสมอ	☑	ปฏิบัติตามมาตรการ สภาพถนนบริเวณด้านหน้าโครงการอยู่ในสภาพที่ดี และพร้อมสำหรับการใช้งาน โดยโครงการกำหนดให้มีการตรวจสอบสภาพถนนทางเข้าโครงการเป็นประจำทุกปี ปีละ 2 ครั้ง หากพบว่าถนนชำรุด จะดำเนินการซ่อมแซมเพื่อไม่ให้เกิดอันตรายต่อผู้ใช้ถนน	-

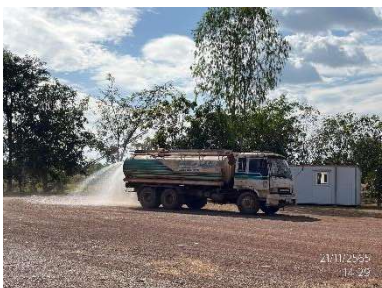
1.1.2 ฉีดพ่นละอองน้ำบนถนนที่ไม่ได้ลาดยางในแนวเส้นทางขนส่งของโครงการเมื่อสภาพอากาศแห้งอย่างน้อย วันละ 2 ครั้ง (เวลาเช้าและบ่าย)	☑	ปฏิบัติตามมาตรการ โดยลดการฟุ้งกระจายของฝุ่นด้วยการฉีดพ่นน้ำบริเวณถนนทางเข้าและภายในหลุมเจาะวันละ 2 ครั้ง ทั้งนี้โครงการจะพิจารณาปรับเปลี่ยน ลดความถี่ของการฉีดพ่นน้ำให้เหมาะสมกับแต่ละช่วงของสภาพภูมิอากาศ	-

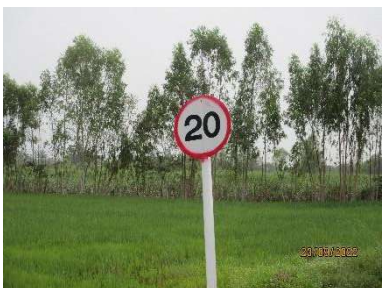
1.1.3 ควบคุม กำชับรถทุกชนิดของบริษัท และผู้รับเหมาให้ปฏิบัติตามข้อกำหนด ด้านการจำกัดความเร็วที่ 30 กม./ชม.	☑	ปฏิบัติตามมาตรการ โดยการจำกัดความเร็วที่วิ่งบนถนนลูกรังเข้า-ออกพื้นที่ฐานไม่เกิน 20 กม./ชม. และไม่เกิน 60 กม./ชม. บนถนนทางหลวง รวมทั้งได้ติดตั้งป้ายจำกัดความเร็วไว้เป็นระยะๆ นอกจากนี้ ได้เข้มงวดให้พนักงานของบริษัทและผู้รับเหมาทุกคนปฏิบัติตามระเบียบการจราจรอย่างเคร่งครัด	-

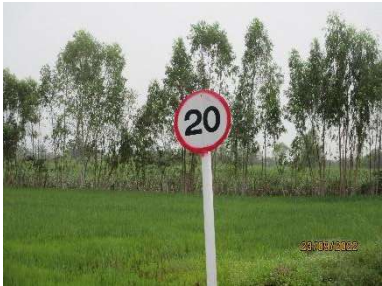
1.1.4 ติดตั้งป้ายจำกัดความเร็วบนเส้นทางการขนส่งของโครงการ และ จำกัด ความเร็ว ของยานพาหนะบนถนนที่ไม่ได้ลาดยางไว้ที่ 30 กม./ชม.	☑	ปฏิบัติตามมาตรการ โดยการจำกัดความเร็วที่วิ่งบนถนนลูกรังเข้า-ออกพื้นที่ฐานไม่เกิน 20 กม./ชม. และไม่เกิน 60 กม./ชม. บนถนนทางหลวง รวมทั้งได้ติดตั้งป้ายจำกัดความเร็วไว้เป็นระยะๆ นอกจากนี้ ได้เข้มงวดให้พนักงานของบริษัทและผู้รับเหมาทุกคนปฏิบัติตามระเบียบการจราจรอย่างเคร่งครัด	-

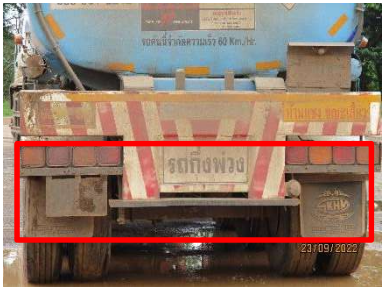
1.1.5 ใช้ยานพาหนะที่มีแผ่นกันฝุ่น	☑	ปฏิบัติตามมาตรการ โดยกำหนดให้รถของโครงการ มีแผ่นยางกันฝุ่นเพื่อลดการกระจายของฝุ่นละอองอันเนื่องมาจากการขนส่ง	-

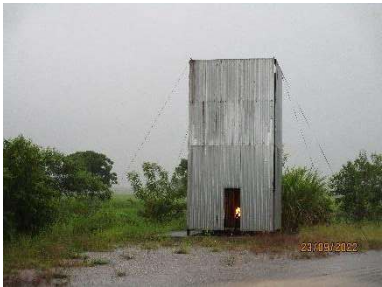
1.3.2 ติดตั้งกำแพงซีเมนต์เพื่อป้องกันไม่ให้เปลวไฟนำดับ	☑	ปฏิบัติตามมาตรการ โครงการได้พิจารณาติดตั้งกำแพงที่ทำจากสังกะสี และคั่นคอนกรีต ล้อมรอบปล่องเผาก๊าซ เพื่อป้องกันไม่ให้เปลวไฟนำดับ	-

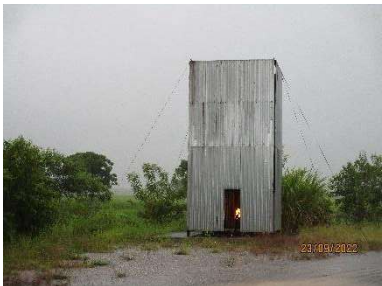
3. แสง	3.1 แสงรบกวนจากปล่องเผาก๊าซในเวลากลางคืน	3.1.1 ใช้ปล่องเผาก๊าซที่มีความสูง 2 – 3 ม. เพื่อให้สภาพภูมิประเทศช่วยบดบังแสง	☑	ปฏิบัติตามมาตรการ โครงการใช้ปล่องเผาก๊าซที่มีความสูงไม่มากนัก เพื่อให้สภาพภูมิประเทศสามารถช่วยบดบังแสงได้ นอกจากนี้ยังได้ติดตั้งกำแพงที่ทำมาจากสังกะสี พร้อมคั่นคอนกรีต ล้อมรอบปล่องเผาก๊าซ เพื่อป้องกันไม่ให้เปลวไฟนำดับ และช่วยลดแสงรบกวนในเวลากลางคืน	-

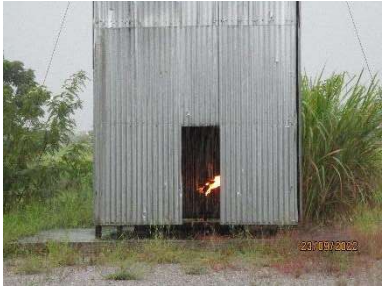
3.1.2 ติดตั้งกำแพงซีเมนต์รอบปล่องเผาก๊าซเพื่อป้องกันไม่ให้เปลวไฟนำดับ และช่วยลดแสงรบกวนในเวลากลางคืน	☑	ปฏิบัติตามมาตรการ โครงการได้พิจารณาติดตั้งกำแพงที่ทำมาจากสังกะสี และคั่นคอนกรีตล้อมรอบปล่องเผาก๊าซ เพื่อป้องกันไม่ให้เปลวไฟนำดับ และช่วยลดแสงรบกวนในเวลากลางคืน	-

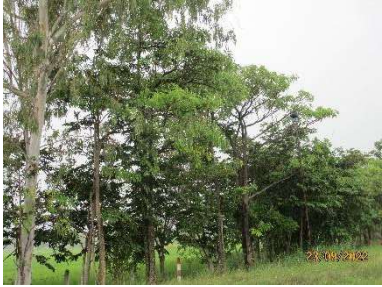
3.1.3 ปลูกลต้นไม้ 2 แนว ในลักษณะสลับฟันปลา รอบบริเวณพื้นที่ผลิตของโครงการ เพื่อช่วยลดแสงรบกวนในเวลากลางคืน	☑	ปฏิบัติตามมาตรการ โดยได้ดำเนินการปลูกลต้นไม้บริเวณริมรั้วของพื้นที่โครงการ 2 แนว ในลักษณะสลับฟันปลาเพื่อช่วยปรับปรุงทัศนียภาพให้ดีขึ้น และช่วยลดแสงรบกวนในตอนกลางคืน	-

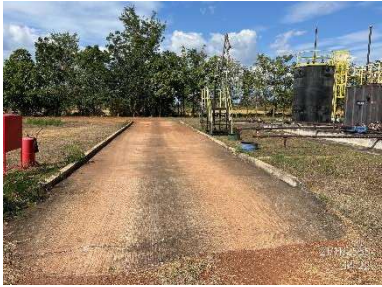
4. ดินและน้ำใต้ดิน	4.1 คุณภาพดินและน้ำใต้ดินเสื่อมลงเนื่องจากการรั่วไหลของสารเคมีหรือน้ำมัน	4.1.1 สร้างพื้นคอนกรีตบริเวณที่ขนถ่ายน้ำมันลงรถบรรทุกพร้อมกับร่องรองรับน้ำรอบพื้นที่จ่ายน้ำมัน	☑	ปฏิบัติตามมาตรการ โดยได้สร้างพื้นคอนกรีตบริเวณที่ขนถ่ายน้ำมันลงรถบรรทุกเพื่อป้องกันการปนเปื้อนลงสู่ดินและน้ำใต้ดิน	-

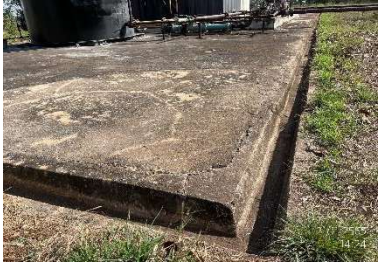
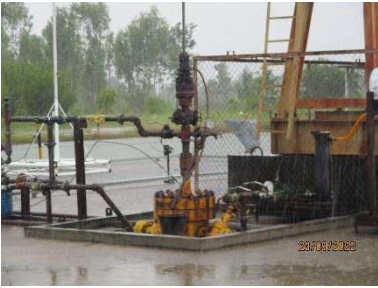
ปัจจัยสิ่งแวดล้อม	ผลกระทบ	มาตรการป้องกันและแก้ไขผลกระทบสิ่งแวดล้อม	ผลการปฏิบัติตามมาตรการ	รายละเอียดการปฏิบัติตามมาตรการ	ปัญหา อุปสรรค และการแก้ไข	หมายเหตุ/เอกสารอ้างอิง
		4.1.2 บำรุงรักษาระบบระบายน้ำรอบบริเวณพื้นที่คอนกรีตรองรับแท่นเครื่องสูบน้ำแบบโยก (beam pump) เพื่อรวบรวมของเหลวที่อาจเกิดการหกรั่วไหลลงสู่บ่อเก็บของเสีย	☑	ปฏิบัติตามมาตรการ โครงการได้มีการสร้างรางระบายน้ำรอบบริเวณพื้นที่คอนกรีตรองรับแท่นเครื่องสูบน้ำแบบโยกและคันคอนกรีตรอบหัวหลุมเจาะ	-

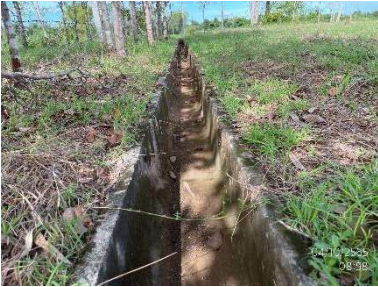
4.1.3 บำรุงรักษาบ่อดักน้ำมันร่วมกับระบบระบายน้ำรอบพื้นที่โครงการเพื่อป้องกันไม่ให้เกิดการรั่วไหลออกนอกพื้นที่	☑	ปฏิบัติตามมาตรการ โดยจัดให้มีการตรวจสอบรางระบายน้ำโดยรอบพื้นที่โครงการไม่ให้มีสิ่งอุดตัน และมีทิศทางการไหลเข้าสู่บ่อดักน้ำมันก่อนไหลออกนอกพื้นที่โครงการ	-

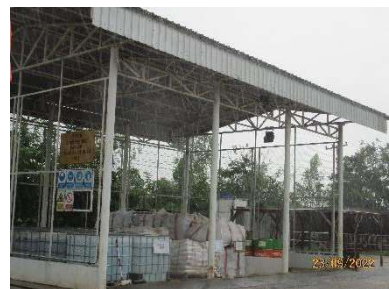
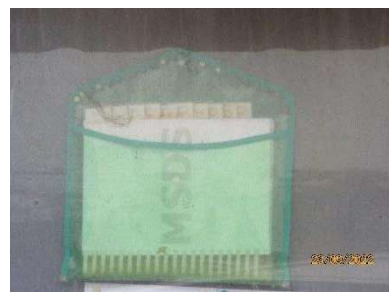
4.1.4 จัดเก็บสารเคมีในพื้นที่ปลอดภัย ซึ่งมีพื้นซีเมนต์หรือแผ่นพลาสติกรองรับ และมีคั่นกันโดยรอบ รวมทั้งมีการจัดการสารเคมีต่างๆ ตามที่กำหนดไว้ในเอกสารความปลอดภัยเคมีภัณฑ์ (MSDS)	☑	ปฏิบัติตามมาตรการ โครงการได้จัดให้มีอาคารเก็บสารเคมีสำรองไว้ในพื้นที่โครงการในอำเภอศรีเทพ รวมทั้งเอกสารความปลอดภัยเคมีภัณฑ์ (MSDS) บริเวณด้านหน้าอาคารเก็บสารเคมี จึงไม่มีการจัดเก็บสำรองสารเคมีในพื้นที่ฐานหลุมผลิต จะมีเพียงสารเคมีที่ใช้งานเท่านั้น ซึ่งเป็นสารเคมีสำหรับช่วยในการแยกน้ำและน้ำมันดิบ โดยได้จัดวางไว้บนถาดรองและพื้นคอนกรีตรองรับแท่นเครื่องสูบน้ำแบบโยกบริเวณใกล้กับหัวหลุมผลิต สำหรับฐานหลุมผลิต L44-G จะไม่มีการจัดเก็บสารเคมีสำหรับช่วยในการแยกน้ำและน้ำมันดิบไว้ภายในพื้นที่ฐาน เนื่องจากอยู่ระหว่างดำเนินการผลิตแบบไม่ต่อเนื่อง (Cyclic well) โดยส่งน้ำมันดิบที่ได้ไปทำการแยกน้ำและน้ำมันดิบที่ฐานหลุมผลิต WBEXT-1 แทน	-

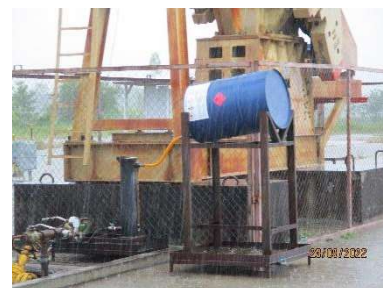
4.1.5 ใช้ถาดรองน้ำมันเมื่อทำการซ่อมบำรุงเครื่องจักร และทำการซ่อมบำรุงบนพื้นคอนกรีตเท่านั้น	☑	ปฏิบัติตามมาตรการ โดยการซ่อมบำรุงเครื่องจักรและอุปกรณ์ขนาดใหญ่ที่ไม่สามารถเคลื่อนย้ายได้ จะดำเนินการซ่อมบนพื้นคอนกรีตบริเวณฐานหลุมผลิต หรือใช้ถาดรองน้ำมันรองรับ ส่วนเครื่องจักรและอุปกรณ์ขนาดเล็กจะทำการซ่อมบำรุงที่สำนักงานวิเชียรบุรี หรือส่งไปซ่อมบำรุงที่บริษัทผู้จัดจำหน่ายหรือศูนย์ซ่อมบำรุงของเครื่องจักรหรืออุปกรณ์นั้นๆ	-

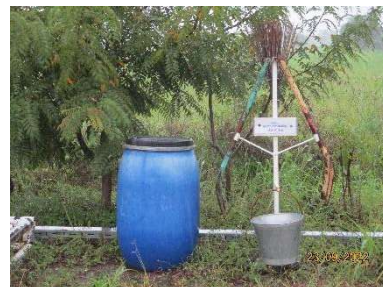
4.1.6 จัดให้มีชุดอุปกรณ์ทำความสะอาดคราบน้ำมัน และฝึกอบรมทีมปฏิบัติการกำจัดคราบน้ำมัน	☑	ปฏิบัติตามมาตรการ โดยทางโครงการได้มีการจัดเตรียมวัสดุดูดซับและชุดอุปกรณ์ทำความสะอาดคราบน้ำมันไว้ในหลุมผลิตตามแผนรองรับเหตุหกรั่วไหล นอกจากนี้ จัดให้มีการอบรมการตอบโต้เหตุหกรั่วไหล และระบบการจัดการด้านอาชีวอนามัย ความปลอดภัย และสิ่งแวดล้อม และเรื่องต่างๆที่เกี่ยวข้องกับมาตรฐานความปลอดภัยให้กับพนักงานและผู้รับเหมาตามแผนการดำเนินงานของบริษัท	-

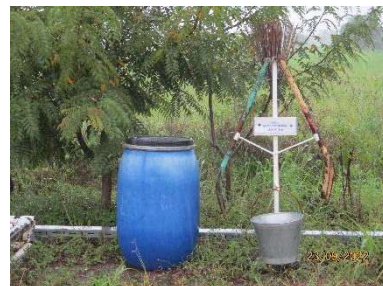
4.1.7 ในกรณีที่เกิดการรั่วไหลของน้ำมันดิบหรือสารเคมี ให้ปฏิบัติตามแผนการรองรับเหตุการณ์รั่วไหล	☑	ปฏิบัติตามมาตรการ โดยทางโครงการมีการกำหนดแผนรองรับเหตุหกรั่วไหล และจัดเตรียมชุดอุปกรณ์ทำความสะอาดคราบน้ำมัน พร้อมวัสดุดูดซับไว้ในหลุมผลิตตามแผนรองรับดังกล่าว	-

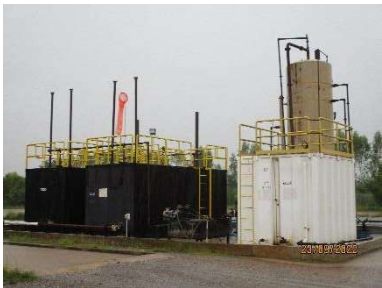
5. คุณภาพน้ำผิวดิน	5.1 คุณภาพน้ำผิวดินเสื่อมลงเนื่องจากอุบัติเหตุการรั่วไหล	5.1.1 สร้างพื้นคอนกรีตบริเวณที่ขนถ่ายน้ำมันลงรถบรรทุก พร้อมกับร่องรองรับน้ำรอบพื้นที่จ่ายน้ำมัน	☑	ปฏิบัติตามมาตรการ โดยได้สร้างพื้นคอนกรีตบริเวณที่ขนถ่ายน้ำมันลงรถบรรทุก เพื่อป้องกันการปนเปื้อนลงสู่ดินและน้ำใต้ดิน	-

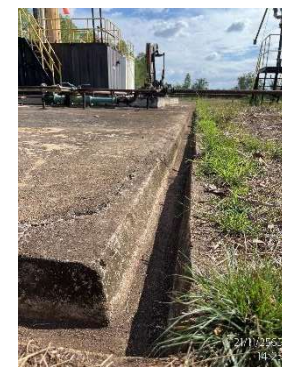
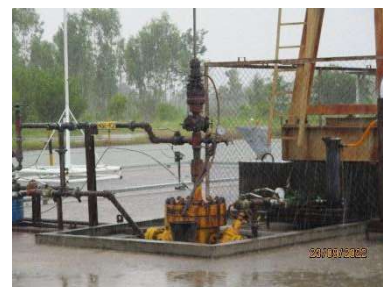
ปัจจัยสิ่งแวดล้อม	ผลกระทบ	มาตรการป้องกันและแก้ไขผลกระทบสิ่งแวดล้อม	ผลการปฏิบัติตามมาตรการ	รายละเอียดการปฏิบัติตามมาตรการ	ปัญหา อุปสรรค และการแก้ไข	หมายเหตุ/เอกสารอ้างอิง
		5.1.2 บำรุงรักษาระบบระบายน้ำรอบบริเวณพื้นที่คอนกรีตรองรับแท่นเครื่องสูบน้ำแบบโยก (Beam Pump) เพื่อรวบรวมของเหลวที่อาจเกิดการหกรั่วไหลลงสู่บ่อเก็บของเสีย	☑	ปฏิบัติตามมาตรการ โครงการได้มีการสร้างรางระบายน้ำรอบบริเวณพื้นที่คอนกรีตรองรับแท่นเครื่องสูบน้ำแบบโยก และคันคอนกรีตรอบหัวหลุมเจาะ เพื่อรวบรวมของเหลวที่อาจเกิดการหกรั่วไหลลงสู่บ่อเก็บของเสีย	-

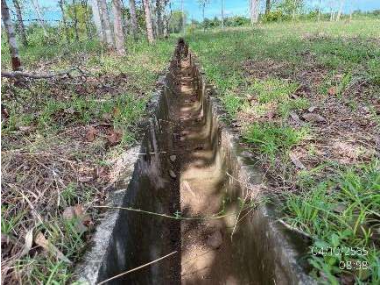
ปัจจัยสิ่งแวดล้อม	ผลกระทบ	มาตรการป้องกันและแก้ไขผลกระทบสิ่งแวดล้อม	ผลการปฏิบัติตามมาตรการ	รายละเอียดการปฏิบัติตามมาตรการ	ปัญหา อุปสรรค และการแก้ไข	หมายเหตุ/เอกสารอ้างอิง
		5.1.3 บำรุงรักษาบ่อดักน้ำมันร่วมกับระบบระบายน้ำรอบพื้นที่โครงการเพื่อป้องกันไม่ให้เกิดการรั่วไหลออกนอกพื้นที่	☑	ปฏิบัติตามมาตรการ โดยจัดให้มีการตรวจสอบวางระบายน้ำโดยรอบพื้นที่โครงการไม่ให้เกิดสิ่งอุดตัน และมีทิศทางการไหลเข้าสู่บ่อดักน้ำมันก่อนไหลออกนอกพื้นที่โครงการ	-

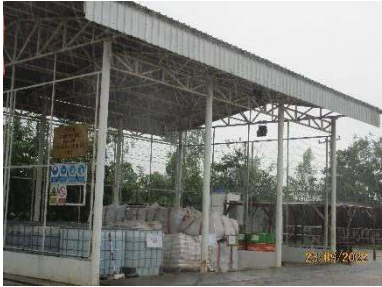
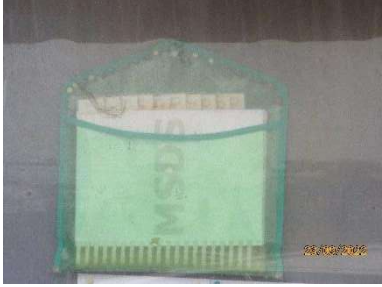
5.1.4 จัดเก็บสารเคมีในพื้นที่ปลอดภัย ซึ่งมีพื้นซีเมนต์หรือแผ่นพลาสติกรองรับ และมีคั่นกันโดยรอบ รวมทั้งมีการจัดการสารเคมีต่างๆ ตามที่กำหนดไว้ในเอกสารความปลอดภัยเคมีภัณฑ์ (MSDS)	☑	ปฏิบัติตามมาตรการ โครงการได้จัดให้มีอาคารเก็บสารเคมีสำรองไว้ในพื้นที่โครงการในอำเภอศรีเทพ รวมทั้งเอกสารความปลอดภัยเคมีภัณฑ์ (MSDS) บริเวณด้านหน้าอาคารเก็บสารเคมี จึงไม่มีการจัดเก็บสารเคมีในพื้นที่ฐานหลุมผลิต จะมีเพียงสารเคมีที่ใช้งานเท่านั้น ซึ่งเป็นสารเคมีสำหรับช่วยในการแยกน้ำและน้ำมันดิบ โดยได้จัดวางไว้บนถาดรองและพื้นคอนกรีตรองรับแท่นเครื่องสูบน้ำแบบโยกบริเวณใกล้กับหัวหลุมผลิต เพื่อป้องกันการรั่วไหลลงสู่ดินและน้ำใต้ดิน สำหรับฐานหลุมผลิต L44-G จะไม่มีการจัดเก็บสารเคมีสำหรับช่วยในการแยกน้ำและน้ำมันดิบไว้ภายในพื้นที่ฐาน เนื่องจากอยู่ระหว่างดำเนินการผลิตแบบไม่ต่อเนื่อง (Cyclic well) โดยส่งน้ำมันดิบที่ได้ไปทำการแยกน้ำและน้ำมันดิบที่ฐานหลุมผลิต WBEXT-1 แทน	-

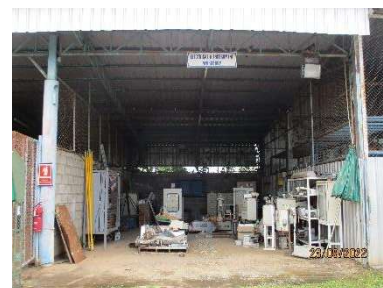
5.1.6 จัดให้มีชุดอุปกรณ์ทำความสะอาดคราบน้ำมัน และฝึกอบรมทีมปฏิบัติการกำจัดคราบน้ำมัน	☑	ปฏิบัติตามมาตรการ โดยทางโครงการได้มีการจัดเตรียมวัสดุดูดซับและชุดอุปกรณ์ทำความสะอาดคราบน้ำมันไว้ภายในหลุมผลิตตามแผนรองรับเหตุหกรั่วไหล นอกจากนี้ จัดให้มีการอบรมการตอบโต้เหตุหกรั่วไหล และระบบการจัดการด้านอาชีวอนามัย ความปลอดภัย และสิ่งแวดล้อม และเรื่องต่าง ๆ ที่เกี่ยวข้องกับ	-

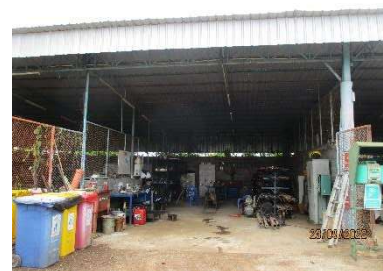
5.1.5 ใช้ถาดรองน้ำมันเมื่อทำการซ่อมบำรุงเครื่องจักร และทำการซ่อมบำรุงบนพื้นคอนกรีตเท่านั้น	☑	ปฏิบัติตามมาตรการ โดยการซ่อมบำรุงเครื่องจักรและอุปกรณ์ขนาดใหญ่ที่ไม่สามารถเคลื่อนย้ายได้ จะดำเนินการซ่อมบนพื้นคอนกรีตบริเวณฐานหลุมผลิต หรือใช้ถาดรองน้ำมันรองรับ ส่วนเครื่องจักรและอุปกรณ์เล็กจะทำการซ่อมบำรุงที่สำนักงานวิเชียรบุรี หรือส่งไปซ่อมบำรุงที่บริษัทผู้จัดจำหน่ายหรือศูนย์ซ่อมบำรุงของเครื่องจักรหรืออุปกรณ์นั้นๆ	-

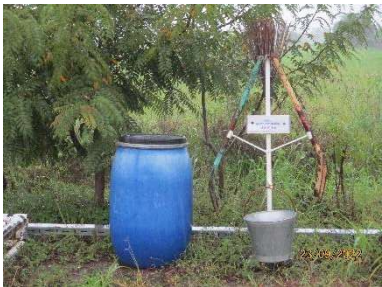
5.1.7 ในกรณีที่เกิดการรั่วไหลของน้ำมันดิบหรือสารเคมี ให้ปฏิบัติตามแผนการรองรับเหตุการณ์รั่วไหล	☑	ปฏิบัติตามมาตรการ โดยทางโครงการได้มีการจัดเตรียมวัสดุดูดซับและชุดอุปกรณ์ทำความสะอาดคราบน้ำมันไว้ภายในหลุมผลิตตามแผนรองรับเหตุหกรั่วไหล นอกจากนี้ จัดให้มีการอบรมการตอบโต้เหตุหกรั่วไหล และระบบการจัดการด้านอาชีวอนามัย ความปลอดภัย และสิ่งแวดล้อม และเรื่องต่าง ๆ ที่เกี่ยวข้อง กับมาตรฐานความปลอดภัยให้กับพนักงานตามแผนการดำเนินงานของบริษัท	-

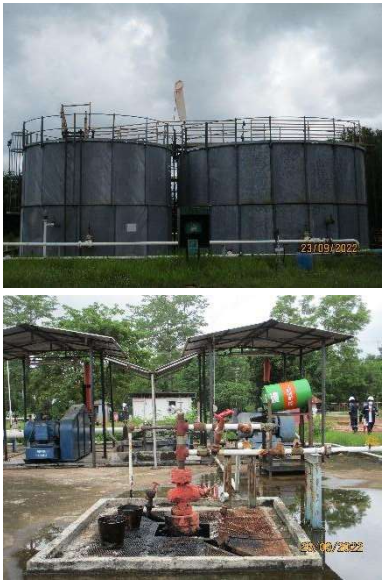
<p>(WB-1 Deep)</p>

ปัจจัยสิ่งแวดล้อม	ผลกระทบ	มาตรการป้องกันและแก้ไขผลกระทบสิ่งแวดล้อม	ผลการปฏิบัติตามมาตรการ	รายละเอียดการปฏิบัติตามมาตรการ	ปัญหา อุปสรรค และการแก้ไข	หมายเหตุ/เอกสารอ้างอิง
		5.1.8 ดำเนินการอัดน้ำที่เกิดจากกระบวนการผลิตลงสู่หลุมอัดน้ำทั้งหมด 100% ภายใต้การควบคุมของกรมเชื้อเพลิงธรรมชาติ	☑	ปฏิบัติตามมาตรการ โดยโครงการได้ดำเนินการอัดน้ำที่เกิดจากกระบวนการผลิตลงสู่หลุมอัดน้ำทั้งหมด 100% ที่หลุมอัดกลับน้ำ WB-1 และ L44-C ภายใต้การควบคุมของกรมเชื้อเพลิงธรรมชาติ	-

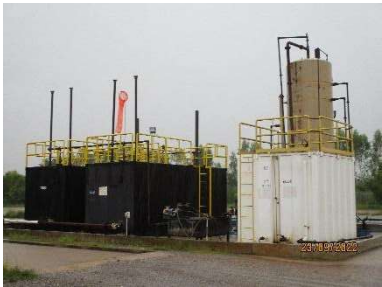
<p>(L44-C)</p>
		5.1.9 สร้างคันกันรอบบริเวณถังเก็บน้ำมันดิบเพื่อสำรองให้เป็นบริเวณกันการรั่วไหล	☑	ปฏิบัติตามมาตรการ โดยได้จัดสร้างคันคอนกรีตรอบบริเวณถังเก็บน้ำมันดิบ เพื่อป้องกันการรั่วไหลสู่ดินและน้ำใต้ดิน	-

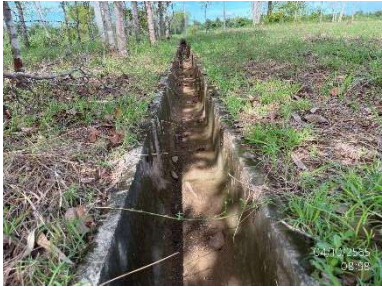
ปัจจัยสิ่งแวดล้อม	ผลกระทบ	มาตรการป้องกันและแก้ไขผลกระทบสิ่งแวดล้อม	ผลการปฏิบัติตามมาตรการ	รายละเอียดการปฏิบัติตามมาตรการ	ปัญหา อุปสรรค และการแก้ไข	หมายเหตุ/เอกสารอ้างอิง
	5.2 คุณภาพน้ำผิวดินเสื่อมลง เนื่องจากการทิ้งน้ำเสียและสิ่งปฏิกูลจากที่พักอาศัยและสำนักงาน	5.2.1 ตรวจสอบร่องระบายน้ำรอบพื้นที่โครงการทุกเดือนเพื่อป้องกันการอุดตัน	☑	ปฏิบัติตามมาตรการ โดยจัดให้มีการตรวจสอบร่องระบายน้ำโดยรอบพื้นที่โครงการไม่ให้มีสิ่งอุดตัน และมีทิศทางการไหลเข้าสู่บ่อดักน้ำมันก่อนไหลออกนอกพื้นที่โครงการ	-

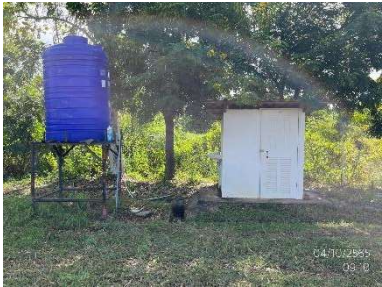
5.2.2 ติดตั้งถังบำบัดสิ่งปฏิกูล สำหรับรองรับของเสียจากห้องน้ำ	☑	ปฏิบัติตามมาตรการ โครงการได้จัดให้มีห้องน้ำพร้อมบ่อเกรอะที่เพียงพอกับจำนวนผู้ปฏิบัติงาน โดยในกรณีที่ของเสียมีปริมาณมาก ผู้รับกำจัดของเสียในท้องถิ่นจะนำไปกำจัดที่ศูนย์จัดการขยะมูลฝอยเทศบาลเมืองวิเชียรบุรี	-

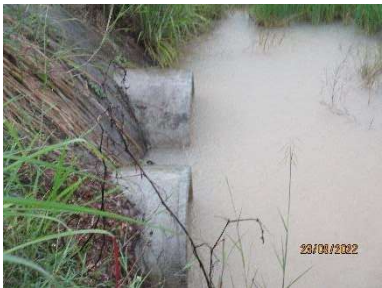
6. อุทกวิทยาน้ำผิวดิน	6.1 ขัดขวางการไหลของทางน้ำตามธรรมชาติ	6.1.1 ดูแล บำรุงรักษา ท่อระบายน้ำที่ถนนเข้าพื้นที่หลุมขุดเจาะ 9C, 9E, 9G, 9H, 9I, 9J, 9M, 9N, 9O, 9P, 9Q และ 9S ของพื้นที่กลุ่ม 9 และหลุมขุดเจาะ JHC1, JHC3, JHC5, JHC6, JHC9, JHC11, JHC13, JHC18, JHC19 และ JHC20 ของพื้นที่กลุ่ม JHC ในระหว่างการก่อสร้างถนนเข้าสู่พื้นที่โครงการ เพื่อเป็นช่องทางให้น้ำสามารถไหลผ่านได้ตามธรรมชาติ	☑	ปฏิบัติตามมาตรการ โดยโครงการได้ดูแลบำรุงรักษาท่อระบายน้ำที่ถนนทางเข้าพื้นที่ฐานหลุมผลิตให้อยู่ในสภาพที่ดีและพร้อมใช้งานอยู่เสมอ รวมทั้งการตรวจสอบทางระบายน้ำมิให้วัสดุและอุปกรณ์ หรือขยะไปกีดขวางทางน้ำไหล	-

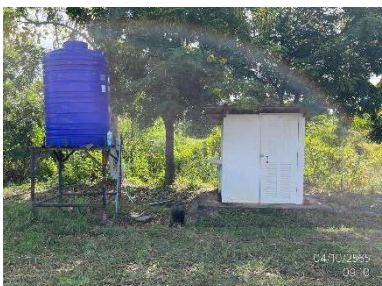
7. การกำจัดของเสียไม่อันตรายและของเสียจากที่พักอาศัยและสำนักงาน	7.1 ของเสียจากที่พักอาศัยและสำนักงานอาจทำให้เกิดอันตรายจากเพลิงไหม้หรือถูกลมพัดกระจายหรือเป็นสิ่งดึงดูดสัตว์รบกวน หรือเกิดการปนเปื้อนลงสู่แหล่งน้ำผิวดินและแหล่งน้ำใต้ดิน รวมทั้งอาจเป็นแหล่งเพาะเชื้อโรคได้	7.1.1 จัดให้มีห้องสุขาแบบเคลื่อนย้ายได้และถังบำบัดไว้สำหรับพนักงานของโครงการ	☑	ปฏิบัติตามมาตรการ โดยจัดให้มีห้องน้ำพร้อมบ่อเกรอะที่เพียงพอกับจำนวนผู้ปฏิบัติงานในพื้นที่ฐานหลุมผลิต	-

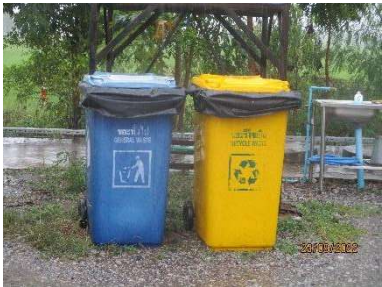
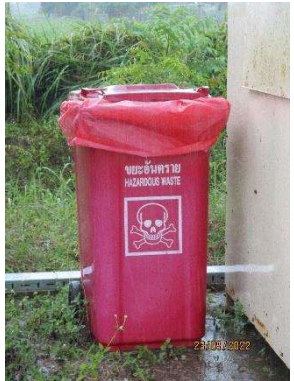
ปัจจัยสิ่งแวดล้อม	ผลกระทบ	มาตรการป้องกันและแก้ไขผลกระทบสิ่งแวดล้อม	ผลการปฏิบัติตามมาตรการ	รายละเอียดการปฏิบัติตามมาตรการ	ปัญหา อุปสรรค และการแก้ไข	หมายเหตุ/เอกสารอ้างอิง
		7.1.2 ตรวจสอบการบำบัดและกำจัดของเสียที่ดำเนินการโดยผู้รับเหมาซึ่งได้รับอนุญาตอย่างถูกต้องตามกฎหมาย รวมทั้งจัดเก็บบันทึกเอกสารกำกับของเสียด้วย	☑	ปฏิบัติตามมาตรการ โครงการมีการบันทึกปริมาณขยะประเภทต่างๆ ที่เกิดขึ้น โดยขยะทั่วไปที่เกิดขึ้นจากเจ้าหน้าที่ โครงการเป็นผู้รับผิดชอบในการดำเนินการจัดเก็บจากแต่ละพื้นที่ฐานหลุมผลิตโดยใช้รถกระบะ สัปดาห์ละ 1 ครั้ง เพื่อนำไปกำจัดโดยการฝังกลบที่หลุมฝังกลบของเทศบาลเมืองวิเชียรบุรี	-

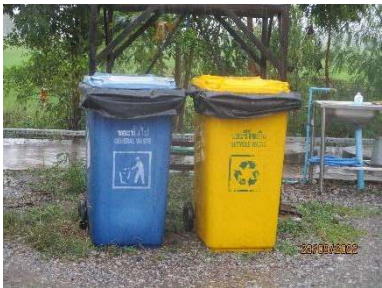
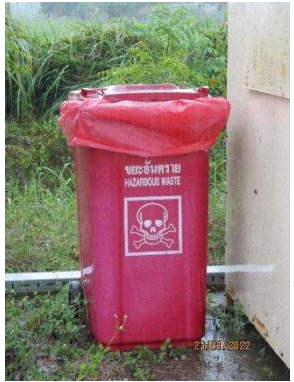
ปัจจัยสิ่งแวดล้อม	ผลกระทบ	มาตรการป้องกันและแก้ไขผลกระทบสิ่งแวดล้อม	ผลการปฏิบัติตามมาตรการ	รายละเอียดการปฏิบัติตามมาตรการ	ปัญหา อุปสรรค และการแก้ไข	หมายเหตุ/เอกสารอ้างอิง
		7.1.3 ปฏิบัติตามวิธีการรักษาความสะอาดและความเป็นระเบียบเรียบร้อย (Good Housekeeping) อย่างเคร่งครัด	☑	ปฏิบัติตามมาตรการ โดยได้กำชับให้พนักงานของบริษัทและผู้รับเหมารักษาความสะอาดและความเป็นระเบียบเรียบร้อยภายในพื้นที่ฐานหลุมผลิตและพื้นที่โดยรอบอย่างเคร่งครัด	-	-
		7.1.4 คัดแยกของเสียและรวบรวมจัดเก็บไว้ในภาชนะบรรจุที่เหมาะสมและปลอดภัย รวมทั้งติดฉลากให้ถูกต้อง และนำวัสดุที่นำกลับมาใช้ได้ กลับมาใช้ในโครงการอีก	☑	ปฏิบัติตามมาตรการ โดยจัดให้มีการคัดแยกของเสียตามประเภทของของเสียออกเป็นขยะทั่วไป ขยะรีไซเคิล และขยะปนเปื้อน (ขยะอันตราย) และรวบรวมในภาชนะแยกประเภทที่จัดเตรียมไว้ นอกจากนี้มีการคัดแยกและนำวัสดุที่ยังสามารถใช้ประโยชน์ได้กลับมาใช้ในโครงการให้มากที่สุด เพื่อลดปริมาณของเสียที่ต้องกำจัดลง	-

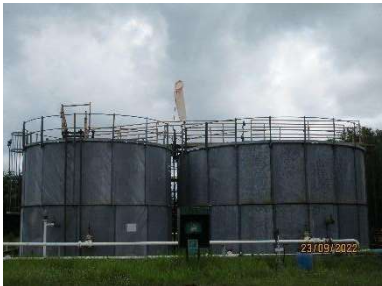
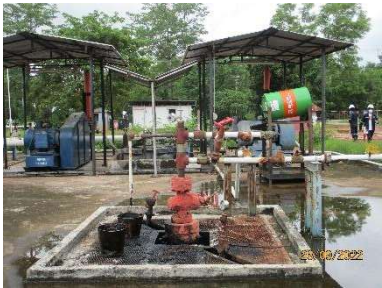
<p>WB-1 Deep</p>

ปัจจัยสิ่งแวดล้อม	ผลกระทบ	มาตรการป้องกันและแก้ไขผลกระทบสิ่งแวดล้อม	ผลการปฏิบัติตามมาตรการ	รายละเอียดการปฏิบัติตามมาตรการ	ปัญหา อุปสรรค และการแก้ไข	หมายเหตุ/เอกสารอ้างอิง
8. ของเสียอันตราย	8.1 ของเสียอันตราย	8.1.1 ดำเนินการอัดน้ำที่เกิดจากกระบวนการผลิตลงสู่หลุมอัดน้ำทั้งหมด 100% ภายใต้การควบคุมของกรมเชื้อเพลิงธรรมชาติ	☑	ปฏิบัติตามมาตรการ โดยโครงการได้ดำเนินการอัดน้ำที่เกิดจากกระบวนการผลิตลงสู่หลุมอัดน้ำทั้งหมด 100% ที่หลุมอัดกลับน้ำ WB-1 และ L44-C ภายใต้การควบคุมของกรมเชื้อเพลิงธรรมชาติ	-

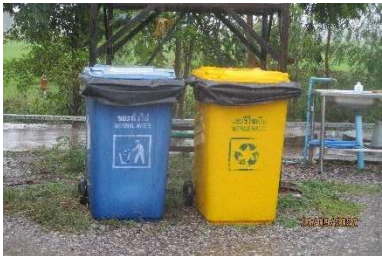
<p>(L44-C)</p>
		8.1.2 คัดแยกของเสียอันตรายและรวบรวมจัดเก็บไว้ในภาชนะบรรจุที่เหมาะสมและปลอดภัย รวมทั้งติดฉลากให้ถูกต้อง	☑	ปฏิบัติตามมาตรการ โดยจัดให้มีการคัดแยกของเสียตามประเภทของของเสียออกเป็นขยะทั่วไป ขยะรีไซเคิล และขยะปนเปื้อน (ขยะอันตราย) และรวบรวมในภาชนะแยกประเภทที่จัดเตรียมไว้ นอกจากนี้มีการคัดแยกและนำวัสดุที่ยังสามารถใช้ประโยชน์ได้กลับมาใช้ในโครงการให้มากที่สุด เพื่อลดปริมาณของเสียที่ต้องกำจัดลง	-

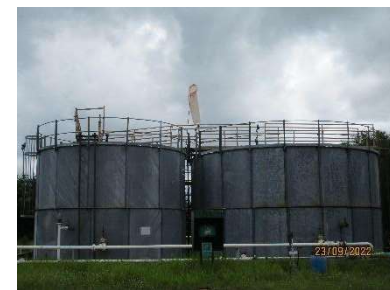
9. พืชบก	9.1 เกิดความเป็นพิษต่อสิ่งมีชีวิตและถิ่นที่อยู่อาศัยเสื่อมสภาพเนื่องจากอุบัติเหตุการรั่วไหล	9.1.1 ดำเนินการอัดน้ำที่เกิดจากกระบวนการผลิตลงสู่หลุมอัดน้ำทั้งหมด 100% ภายใต้การควบคุมของกรมเชื้อเพลิงธรรมชาติ	☑	ปฏิบัติตามมาตรการ โดยโครงการได้ดำเนินการอัดน้ำที่เกิดจากกระบวนการผลิตลงสู่หลุมอัดน้ำทั้งหมด 100% ที่หลุมอัดกลับน้ำ WB-1 และ L44-C ภายใต้การควบคุมของกรมเชื้อเพลิงธรรมชาติ	-

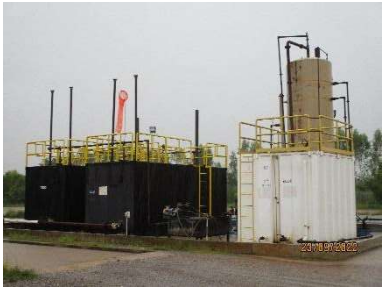
9.1.3 สร้างคันกันรอบบริเวณถังเก็บน้ำมันดิบเพื่อสำรองให้เป็นบริเวณกันการรั่วไหล	☑	ปฏิบัติตามมาตรการ โดยโครงการได้สร้างคันคอนกรีตรอบบริเวณถังเก็บน้ำมันดิบเพื่อป้องกันการรั่วไหลสู่ดินและน้ำใต้ดิน	-

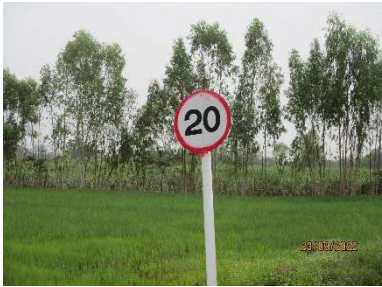
10. การขนส่ง	10.1 เกิดการรบกวนการจราจร	10.1.1 ติดตั้งป้ายจำกัดความเร็ว และตรวจสอบการปฏิบัติตามอย่างเคร่งครัด (กำหนดตามกฎหมายการจราจรบนทางหลวงและพื้นที่ชุมชน คือ 30 กม./ชม. บนถนนที่ไม่ลาดยาง)	☑	ปฏิบัติตามมาตรการ โดยการจำกัดความเร็วรถที่วิ่งบนถนนลูกรังเข้า-ออกพื้นที่ฐานไม่เกิน 20 กม./ชม. และไม่เกิน 60 กม./ชม. บนถนนทางหลวง รวมทั้งได้ติดตั้งป้ายจำกัดความเร็วไว้เป็นระยะๆ นอกจากนี้ ได้เข้มงวดให้พนักงานของบริษัทและผู้รับเหมาทุกคนปฏิบัติตามระเบียบการจราจรอย่างเคร่งครัด	-

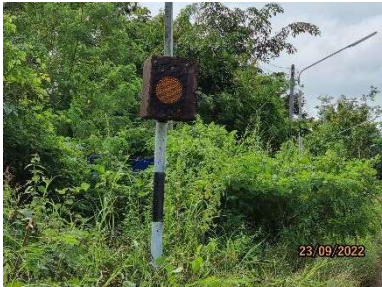
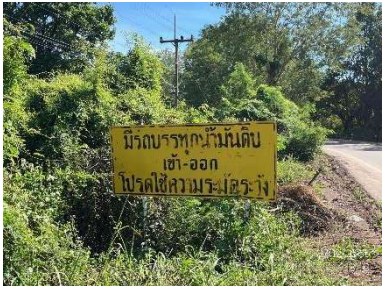
ปัจจัยสิ่งแวดล้อม	ผลกระทบ	มาตรการป้องกันและแก้ไขผลกระทบสิ่งแวดล้อม	ผลการปฏิบัติตามมาตรการ	รายละเอียดการปฏิบัติตามมาตรการ	ปัญหา อุปสรรค และการแก้ไข	หมายเหตุ/เอกสารอ้างอิง
		10.1.2 ติดตั้งป้ายหรือธงเพื่อให้สัญญาณจราจร ในช่วงการขนย้ายแท่นขุดเจาะ	☑	ปฏิบัติตามมาตรการ โดยได้มีการติดตั้งป้ายสัญญาณจราจรบริเวณถนนทางเข้าโครงการ, ไฟกระพริบ และป้ายเตือนมีรถบรรทุกน้ำมันดิบผ่านเข้า-ออก บริเวณถนนสาธารณะเป็นระยะๆ	-

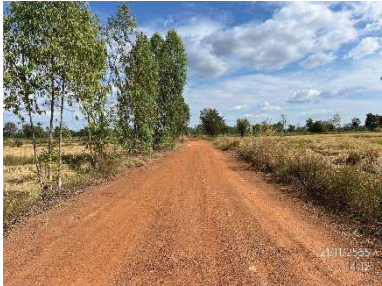
10.2 เกิดความเสียหายต่อถนน	10.2.1 ซ่อมแซมถนนที่เกิดความเสียหาย	☑	ปฏิบัติตามมาตรการ สภาพถนนบริเวณด้านหน้าโครงการอยู่ในสภาพที่ดี และพร้อมสำหรับการใช้งาน โดยโครงการกำหนดให้มีการตรวจสอบสภาพถนนทางเข้าโครงการเป็นประจำทุกปี ปีละ 2 ครั้ง หากพบว่าถนนชำรุด จะดำเนินการซ่อมแซมเพื่อไม่ให้เกิดอันตรายต่อผู้ใช้งาน	-

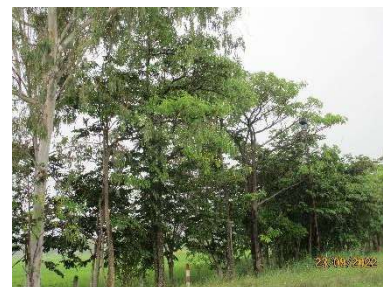
12. ทัศนียภาพ	12.1 ผลกระทบต่อทัศนียภาพจาก เพลวไฟและเครื่องสูบบนโยก (beam pump)	12.1.1 ปลูกต้นไม้ 2 แนว ในลักษณะ ฟันปลา โดยรอบพื้นที่ผลิต เพื่อใช้เป็นแนวกำแพงป้องกันผลกระทบทางด้านทัศนียภาพตามธรรมชาติ	☑	ปฏิบัติตามมาตรการ โดยได้ดำเนินการปลูกต้นไม้บริเวณริมรั้วของพื้นที่โครงการ เพื่อช่วยปรับปรุงทัศนียภาพให้ดีขึ้น และช่วยลดแสงรบกวนในเวลากลางคืน โดยปลูกในลักษณะสลับฟันปลา	-

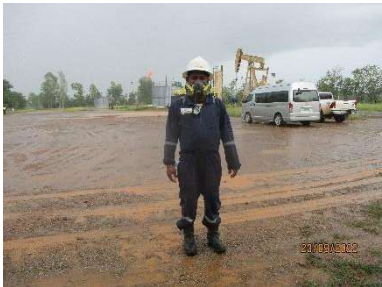
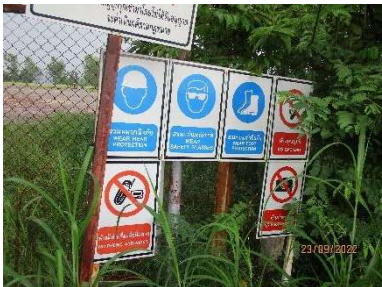
ปัจจัยสิ่งแวดล้อม	ผลกระทบ	มาตรการป้องกันและแก้ไขผลกระทบสิ่งแวดล้อม	ผลการปฏิบัติตามมาตรการ	รายละเอียดการปฏิบัติตามมาตรการ	ปัญหา อุปสรรค และการแก้ไข	หมายเหตุ/เอกสารอ้างอิง
		13.1.5 ตรวจสอบให้มีการจัดอุปกรณ์ป้องกันภัยส่วนบุคคล อาทิเช่น รองเท้าบูท เสื้อคลุม หมวกนิรภัย หน้ากาก แผ่นกันความร้อน และ แวนตา ให้กับพนักงานตามที่กำหนดไว้ในแผนงานเพื่อความปลอดภัย	☑	ปฏิบัติตามมาตรการ โดยกำหนดมาตรการควบคุมและป้องกัน รวมถึงวิธีการปฏิบัติ ด้านความปลอดภัยและ สุขอนามัย ให้พนักงานทุกคนต้องสวมใส่อุปกรณ์ป้องกันภัยส่วนบุคคล ตลอดระยะเวลาการทำงานตามที่กำหนดในแต่ละพื้นที่การทำงาน	-

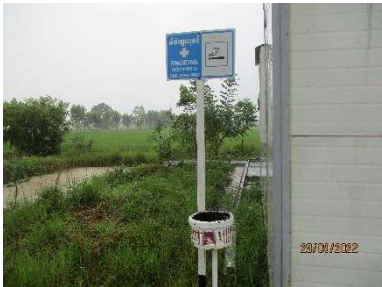
13.2 เพลิงไหม้	13.2.1 จำกัดให้มีการสูบบุหรี่เฉพาะในบริเวณที่กำหนดไว้เท่านั้น	☑	ปฏิบัติตามมาตรการ โดยจำกัดให้มีการสูบบุหรี่เฉพาะในบริเวณด้านหน้าทางเข้าโครงการที่กำหนดไว้เท่านั้น	-

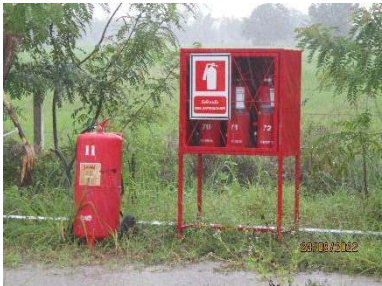
13.2.3 ติดตั้งถังดับเพลิง อุปกรณ์ส่งสัญญาณเตือน และอุปกรณ์บอกทิศทางลม (ให้สามารถมองเห็นและได้ยินไปทั่วพื้นที่ปฏิบัติงาน)	☑	ปฏิบัติตามมาตรการ โดยกำหนดแผนระงับเหตุฉุกเฉิน รวมทั้งขั้นตอนการปฏิบัติสำหรับเหตุการณ์ฉุกเฉิน และได้จัดเตรียมอุปกรณ์ดับเพลิงไว้ภายในพื้นที่ฐานหลุมผลิต รวมทั้งติดตั้งป้ายจุดรวมพลและอุปกรณ์บอกทิศทางลมให้สามารถมองเห็นได้ทั่วพื้นที่ปฏิบัติงาน	-

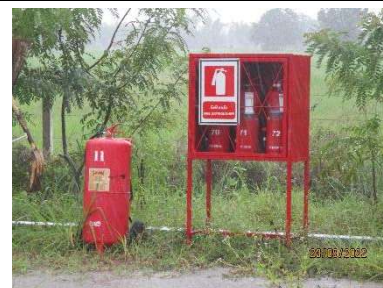
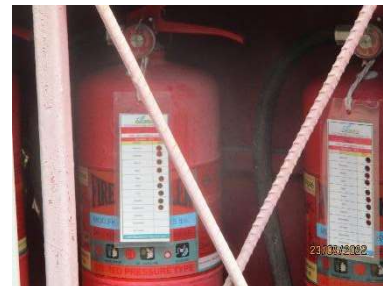
ปัจจัยสิ่งแวดล้อม	ผลกระทบ	มาตรการป้องกันและแก้ไขผลกระทบสิ่งแวดล้อม	ผลการปฏิบัติตามมาตรการ	รายละเอียดการปฏิบัติตามมาตรการ	ปัญหา อุปสรรค และการแก้ไข	หมายเหตุ/เอกสารอ้างอิง
		13.2.4 จัดให้มีอุปกรณ์เพื่อความปลอดภัยและตรวจสอบการใช้งานทุกเดือน	☑	ปฏิบัติตามมาตรการ โดยโครงการได้จัดเตรียมอุปกรณ์เพื่อความปลอดภัยตามข้อกำหนดที่เกี่ยวข้อง รวมถึงอุปกรณ์ดับเพลิงไว้ภายในพื้นที่ฐานหลุมผลิต และได้ดำเนินการตรวจสอบการใช้งานตามแผนที่กำหนดไว้เป็นประจำทุกเดือน	-

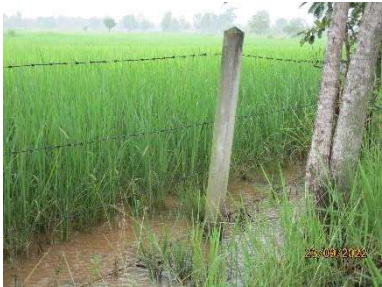
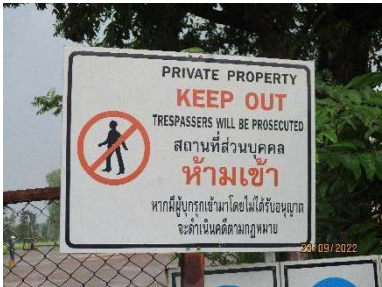
13.2.5 ห้ามมิให้บุคคลที่ไม่มีส่วนเกี่ยวข้องกับเข้ามาในบริเวณพื้นที่โครงการ	☑	ปฏิบัติตามมาตรการ โดยได้มีการกั้นรั้วลวดหนามโดยรอบพื้นที่โครงการเพื่อแสดงอาณาเขต พื้นที่โครงการอย่างชัดเจน และจัดให้มีป้ายห้ามบุคคลภายนอกบริเวณด้านหน้าพื้นที่โครงการ รวมทั้งมีเจ้าหน้าที่รักษาความปลอดภัยประจำในบริเวณจุดเข้า-ออก ตลอด 24 ชั่วโมง เพื่อป้องกันมิให้รถและผู้ที่ไม่เกี่ยวข้องเข้ามาในพื้นที่โครงการ สำหรับฐานหลุมผลิต NSE-C ที่อยู่ระหว่างดำเนินการผลิตแบบต่อเนื่อง โครงการได้จัดให้มีพนักงานฝ่ายผลิตประจำอยู่ในฐานหลุมผลิต NSE-C ตลอด 24 ชั่วโมง และมอบหมายให้พนักงานฝ่ายผลิตเป็นผู้ตรวจสอบมิให้รถและผู้ที่ไม่เกี่ยวข้องเข้ามาในพื้นที่โครงการ	-

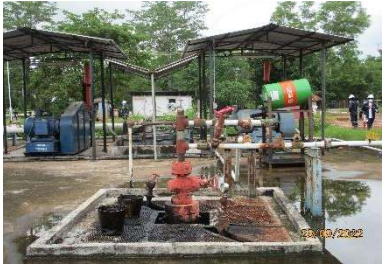
<p>WB-1 Deep</p>

13.3 สุขภาพจิตเสื่อมลงเนื่องจากความกังวลเกี่ยวกับโอกาสที่จะได้รับอันตราย	13.3.1 ดำเนินการอัดน้ำที่เกิดจากกระบวนการผลิตลงสู่หลุมอัดน้ำทั้งหมด 100% ภายใต้การควบคุมของกรมเชื้อเพลิงธรรมชาติ	☑	ปฏิบัติตามมาตรการ โดยโครงการได้ดำเนินการอัดน้ำที่เกิดจากกระบวนการผลิตลงสู่หลุมอัดน้ำทั้งหมด 100% ภายใต้การควบคุมของกรมเชื้อเพลิงธรรมชาติ ที่หลุมอัดกลับน้ำ WB-1 และ L44-C	-

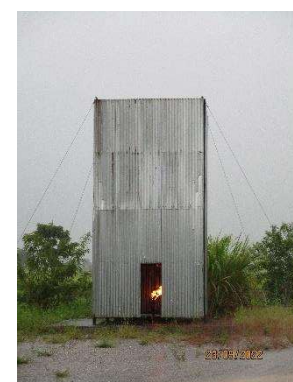
1.3.2 ติดตั้งแผ่นกันปล่อยเผาก๊าซสูง 5 เมตร รอบบริเวณปล่อยเผาก๊าซ เพื่อป้องกันไม่ให้เปลวไฟดับเมื่อถูกลมพัด	☑	ปฏิบัติตามมาตรการ ทางโครงการได้พิจารณาติดตั้งกำแพงที่ทำจากสังกะสีสูงอย่างน้อย 5 เมตร และ คันคอนกรีตล้อมรอบปล่อยเผาก๊าซ เพื่อป้องกันไม่ให้เปลวไฟดับ	-

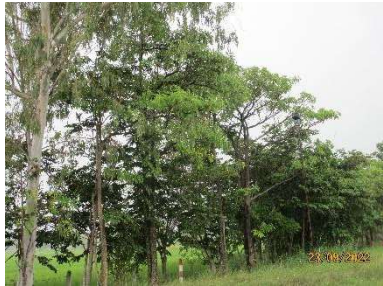
2.1.4 ปลุกต้นไม้สองแถวในรูปแบบสลับหว่างโดยรอบบริเวณพื้นที่โครงการเพื่อลดเสียงรบกวน	☑	ปฏิบัติตามมาตรการ โดยได้ดำเนินการปลุกต้นไม้บริเวณริมรั้วของพื้นที่โครงการ เพื่อช่วยปรับปรุงทัศนียภาพให้ดีขึ้น และช่วยลดการรบกวนของเสียงโดยปลูกในลักษณะสลับฟันปลา	-

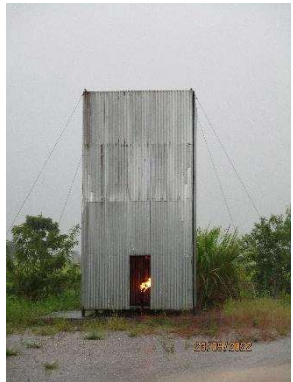
3. แสง	3.1 เกิดแสงรบกวนจากปล่องเผาก๊าซในเวลากลางคืน	3.1.1 ติดตั้งแผ่นกันแสงที่เกิดจากบริเวณปล่องเผาก๊าซ เพื่อลดแสงที่เกิดขึ้นในเวลากลางคืน	☑	ปฏิบัติตามมาตรการ ทางโครงการได้พิจารณาติดตั้งกำแพงที่ทำจากสังกะสีสูงอย่างน้อย 5 เมตร และคันคอนกรีตล้อมรอบปล่องเผาก๊าซ เพื่อป้องกันไม่ให้เปลวไฟนำดับและลดแสงที่เกิดขึ้นในเวลากลางคืน	-

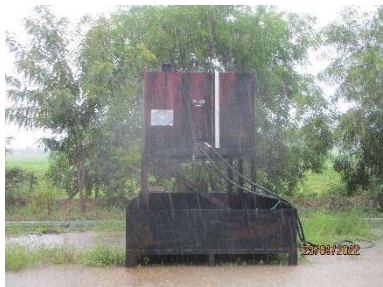
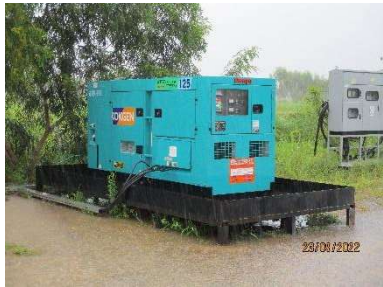
4.1.2 หลีกเลี่ยงการจัดเก็บน้ำมันเชื้อเพลิงไว้ในพื้นที่โครงการ หากจำเป็นต้องจัดเก็บน้ำมันเชื้อเพลิงไว้ในพื้นที่โครงการ ต้องจัดให้มีถังเก็บน้ำมันเชื้อเพลิงอย่างน้อย 1 ถัง และให้มีคันคอนกรีตล้อมรอบ/ภาชนะรองรับที่มีขนาดพอที่จะเก็บน้ำมันเชื้อเพลิงได้เท่ากับปริมาณความจุของถังน้ำมันเชื้อเพลิง เพื่อป้องกันการไหลล้นในกรณีเกิดเหตุน้ำมันหกรั่วไหล	☑	ปฏิบัติตามมาตรการ โดยมีการจัดเก็บน้ำมันเชื้อเพลิงไว้ในถังเหล็ก พร้อมอาคารรองรับน้ำมันบริเวณเครื่องกำเนิดไฟฟ้า (เพื่อป้องกันการหกรั่วไหล) สำหรับพื้นที่ฐานหลุมผลิต 10D (NSE-B) โครงการไม่มีการสร้างถังเก็บน้ำมันเชื้อเพลิงเพื่อใช้เป็นเชื้อเพลิงสำหรับเครื่องกำเนิดไฟฟ้า เนื่องจากพื้นที่ฐานหลุมผลิตดังกล่าว ใช้ไฟฟ้าจากการไฟฟ้าส่วนภูมิภาคในการดำเนินการผลิต	-

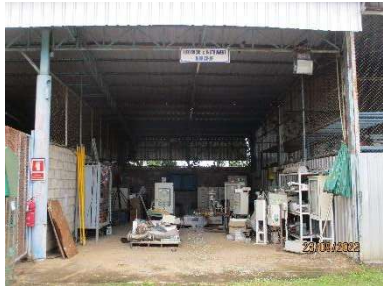
4.1.3 ใช้ถาดรองน้ำมันเมื่อทำการซ่อมบำรุงยานพาหนะ และทำการซ่อมบำรุงบนพื้นคอนกรีตเท่านั้น	☑	ปฏิบัติตามมาตรการ โดยการซ่อมบำรุงเครื่องจักรและอุปกรณ์ขนาดใหญ่ที่ไม่สามารถเคลื่อนย้ายได้ จะดำเนินการซ่อมบนพื้นคอนกรีตบริเวณฐานหลุมผลิต หรือใช้ถาดรองน้ำมันรองรับ ส่วนเครื่องจักรและอุปกรณ์ขนาดเล็กจะทำการซ่อมบำรุงที่สำนักงานวิเชียรบุรี หรือส่งไปซ่อมบำรุงที่บริษัทผู้จัดจำหน่ายหรือศูนย์ซ่อมบำรุงของเครื่องจักรหรืออุปกรณ์นั้นๆ	-

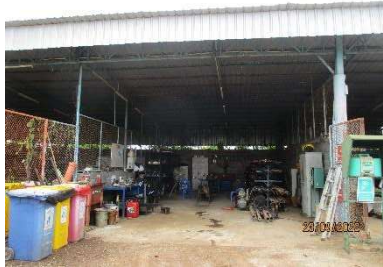
4.1.4 จัดเก็บน้ำมัน และน้ำที่เกิดจากกระบวนการผลิตแยกออกมาไว้ในถังเก็บบนพื้นคอนกรีต	☑	ปฏิบัติตามมาตรการ โดยได้มีการจัดเตรียมถังกักเก็บน้ำมันดิบ และน้ำจากกระบวนการผลิตซึ่งจัดวางบนพื้นคอนกรีต และมีคันคอนกรีตล้อมรอบเพื่อป้องกันการรั่วไหลสู่ดิน และน้ำใต้ดิน	-

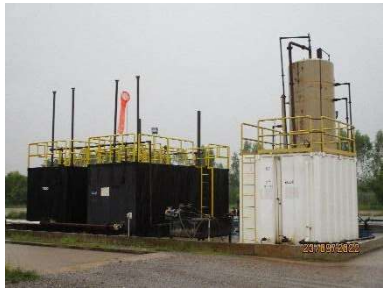
4.1.5 รวบรวมของเหลวที่อาจเกิดจากการหกรั่วไหลจากบริเวณปากหลุมลงสู่ cellar	☑	ปฏิบัติตามมาตรการ โครงการมีการสร้างคันคอนกรีตล้อมรอบหัวหลุมผลิต เพื่อรวบรวมของเหลวที่อาจเกิดจากการหกรั่วไหลจากบริเวณหัวหลุมผลิตลงสู่ cellar	-

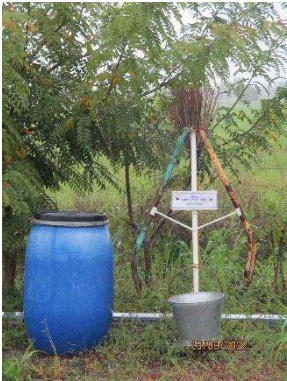
คุณภาพสิ่งแวดล้อม	ผลกระทบ	มาตรการป้องกันและแก้ไขผลกระทบสิ่งแวดล้อม	ผลการปฏิบัติตามมาตรการ	รายละเอียดการปฏิบัติตามมาตรการ	ปัญหา อุปสรรค และการแก้ไข	หมายเหตุ/เอกสารอ้างอิง
		4.1.6 จัดให้มีชุดอุปกรณ์ทำความสะอาดคราบน้ำมัน และฝึกอบรมทีมปฏิบัติการกำจัดคราบน้ำมัน	☑	ปฏิบัติตามมาตรการ โดยทางโครงการได้มีการจัดเตรียมวัสดุดูดซับและชุดอุปกรณ์ทำความสะอาดคราบน้ำมันไว้ภายในหลุมผลิตตามแผนรองรับเหตุหกรั่วไหล นอกจากนี้ จัดให้มีการอบรมการตอบโต้เหตุหกรั่วไหล และระบบการจัดการด้านอาชีวอนามัย ความปลอดภัย และสิ่งแวดล้อม และเรื่องต่างๆที่เกี่ยวข้องกับมาตรฐานความปลอดภัยให้กับพนักงานตามแผนการดำเนินงานของบริษัท	-	<div>

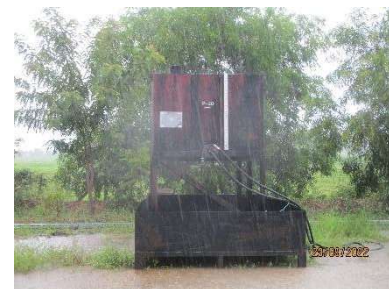
5.1.2 หลีกเลี่ยงการจัดเก็บน้ำมันเชื้อเพลิงไว้ในพื้นที่โครงการ หากจำเป็นต้องจัดเก็บน้ำมันเชื้อเพลิงไว้ในพื้นที่โครงการ ต้องจัดให้มีถังเก็บน้ำมันเชื้อเพลิงอย่างน้อย 1 ถัง และให้มีคันคอนกรีตล้อมรอบ/ภาชนะรองรับที่มีขนาดพอที่จะเก็บน้ำมันเชื้อเพลิงได้เท่ากับปริมาณความจุของถังน้ำมันเชื้อเพลิง เพื่อป้องกันการไหลล้นในกรณีเกิดเหตุน้ำมันหกรั่วไหล	☑	ปฏิบัติตามมาตรการ โดยมีการจัดเก็บน้ำมันเชื้อเพลิงไว้ในถังเหล็ก พร้อมถาดรองรับน้ำมันบริเวณเครื่องกำเนิดไฟฟ้า (เพื่อป้องกันการหกรั่วไหล) สำหรับพื้นที่ฐานหลุมผลิต 10D (NSE-B) โครงการไม่มีการสร้างถังเก็บน้ำมันเชื้อเพลิงเพื่อใช้เป็นเชื้อเพลิงสำหรับเครื่องกำเนิดไฟฟ้า เนื่องจากพื้นที่ฐานหลุมผลิตดังกล่าว ใช้ไฟฟ้าจากการไฟฟ้าส่วนภูมิภาคในการดำเนินการผลิต	-

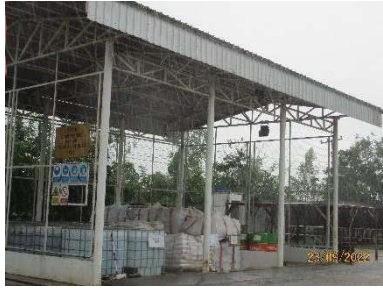
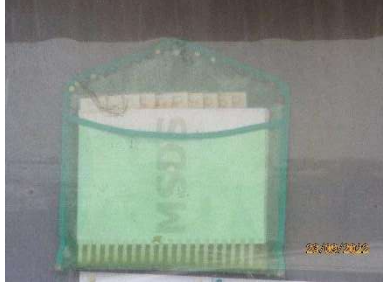
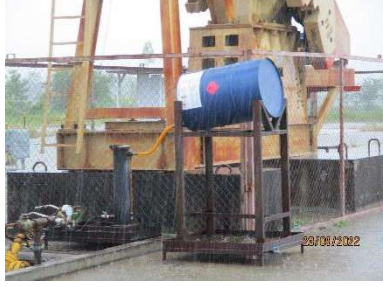
คุณภาพสิ่งแวดล้อม	ผลกระทบ	มาตรการป้องกันและแก้ไขผลกระทบสิ่งแวดล้อม	ผลการปฏิบัติตามมาตรการ	รายละเอียดการปฏิบัติตามมาตรการ	ปัญหา อุปสรรค และการแก้ไข	หมายเหตุ/เอกสารอ้างอิง
		5.1.3 จัดเก็บสารเคมีในพื้นที่ปลอดภัยซึ่งมีพื้นกันซึมที่ดาดด้วยซีเมนต์หรือมีแผ่นพลาสติกรองรับ และมีคั่นกันโดยรอบ รวมทั้งมีการจัดการสารเคมีต่างๆ ตามที่กำหนดไว้ในเอกสารความปลอดภัยเคมีภัณฑ์ (MSDS)	☑	ปฏิบัติตามมาตรการ ทางโครงการได้จัดให้มีอาคารเก็บสารเคมีสำรองไว้ในพื้นที่โครงการในอำเภอศรีเทพ รวมทั้งเอกสารความปลอดภัยเคมีภัณฑ์ (MSDS) บริเวณด้านหน้าอาคารเก็บสารเคมี จึงไม่มีการจัดเก็บสำรองสารเคมีในพื้นที่ฐานหลุมผลิต จะมีเพียงสารเคมีที่ใช้งานเท่านั้น ซึ่งเป็นสารเคมีสำหรับช่วยในการแยกน้ำและน้ำมันดิบ โดยได้จัดวางไว้บนถาดรองและพื้นคอนกรีตรองรับแท่นเครื่องสูบบนโยกบริเวณใกล้กับหัวหลุมผลิต	-

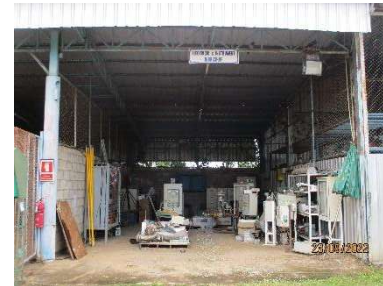
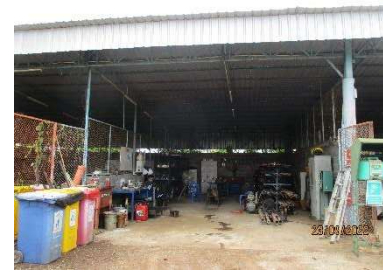
คุณภาพสิ่งแวดล้อม	ผลกระทบ	มาตรการป้องกันและแก้ไขผลกระทบสิ่งแวดล้อม	ผลการปฏิบัติตามมาตรการ	รายละเอียดการปฏิบัติตามมาตรการ	ปัญหา อุปสรรค และการแก้ไข	หมายเหตุ/เอกสารอ้างอิง
		5.1.4 ใช้ถาดรองน้ำมันเมื่อทำการซ่อมบำรุงยานพาหนะ และทำการซ่อมบำรุงบนพื้นคอนกรีตเท่านั้น	☑	ปฏิบัติตามมาตรการ โดยการซ่อมบำรุงเครื่องจักรและอุปกรณ์ขนาดใหญ่ที่ไม่สามารถเคลื่อนย้ายได้ จะดำเนินการซ่อมบนพื้นคอนกรีตบริเวณฐานหลุมผลิต หรือใช้ถาดรองน้ำมันรองรับ ส่วนเครื่องจักรและอุปกรณ์ขนาดเล็กจะทำการซ่อมบำรุงที่สำนักงานวิเชียรบุรี หรือส่งไปซ่อมบำรุงที่บริษัทผู้จัดจำหน่ายหรือศูนย์ซ่อมบำรุงของเครื่องจักรหรืออุปกรณ์นั้นๆ	-

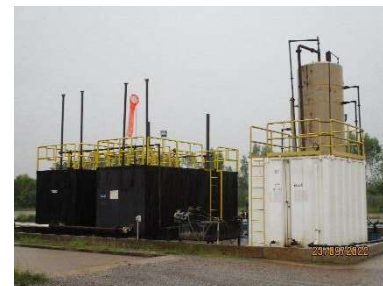
5.1.5 จัดเก็บน้ำมัน และน้ำที่เกิดจากกระบวนการผลิต ซึ่งแยกออกมาด้วยอุปกรณ์แยกไว้ในถังเก็บแยกจากกัน บริเวณพื้นที่คอนกรีต	☑	ปฏิบัติตามมาตรการ โดยได้มีการจัดเตรียมถังกักเก็บน้ำมันดิบ และน้ำจากกระบวนการผลิตซึ่งจัดวางบนพื้นคอนกรีต และมีคันคอนกรีตล้อมรอบเพื่อป้องกันการรั่วไหลสู่ดิน และน้ำใต้ดิน	-

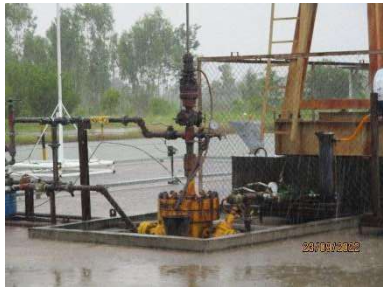
5.1.6 รวบรวมของเหลวที่อาจเกิดจากการหกรั่วไหลจากบริเวณปากหลุมลงสู่ cellar	☑	ปฏิบัติตามมาตรการ โครงการมีการสร้างคันคอนกรีตล้อมรอบหัวหลุมผลิต เพื่อรวบรวมของเหลวที่อาจเกิดจากการหกรั่วไหลจากบริเวณหัวหลุมผลิตลงสู่ cellar	-

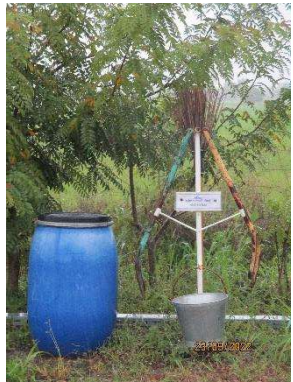
5.1.7 จัดให้มีชุดอุปกรณ์ทำความสะอาดคราบน้ำมัน และฝึกอบรมทีมปฏิบัติการกำจัดคราบน้ำมัน	☑	ปฏิบัติตามมาตรการ โดยทางโครงการได้มีการจัดเตรียมวัสดุดูดซับและชุดอุปกรณ์ทำความสะอาดคราบน้ำมันไว้ภายในหลุมผลิตตามแผนรองรับเหตุหกรั่วไหล นอกจากนี้ จัดให้มีการอบรมการตอบโต้เหตุหกรั่วไหล และระบบการจัดการด้านอาชีวอนามัย ความปลอดภัย และสิ่งแวดล้อม และเรื่องต่างๆ ที่เกี่ยวข้องกับมาตรฐานความปลอดภัยให้กับพนักงานและผู้รับเหมาตามแผนการดำเนินงานของบริษัท	-

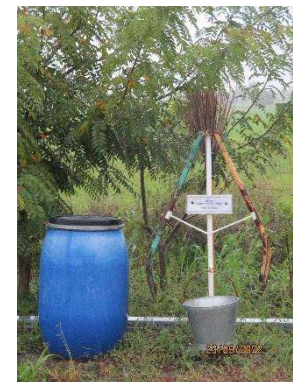
คุณภาพสิ่งแวดล้อม	ผลกระทบ	มาตรการป้องกันและแก้ไขผลกระทบสิ่งแวดล้อม	ผลการปฏิบัติตามมาตรการ	รายละเอียดการปฏิบัติตามมาตรการ	ปัญหา อุปสรรค และการแก้ไข	หมายเหตุ/เอกสารอ้างอิง
		5.1.8 ในกรณีที่เกิดการรั่วไหลของน้ำมันดิบหรือสารเคมี ให้ปฏิบัติตามแผนการรองรับเหตุการณ์รั่วไหล	☑	ปฏิบัติตามมาตรการ โดยทางโครงการมีการกำหนดแผนรองรับเหตุหกรั่วไหล และจัดเตรียมชุดอุปกรณ์ทำความสะอาดคราบน้ำมัน พร้อมวัสดุดูดซับไว้ภายในหลุมผลิตตามแผนรองรับดังกล่าว	-

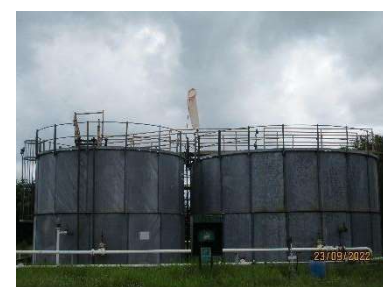
<p>ภาคผนวก จ-1 มาตรการปฏิบัติกรณีเกิดเหตุฉุกเฉิน</p>
		5.1.9 อัดน้ำที่เกิดจากกระบวนการผลิตทั้งหมดลงสู่หลุมอัดน้ำกลับ	☑	ปฏิบัติตามมาตรการ โดยโครงการได้ดำเนินการอัดน้ำที่เกิดจากกระบวนการผลิตลงสู่หลุมอัดน้ำทั้งหมด 100% ภายใต้การควบคุมของกรมเชื้อเพลิงธรรมชาติ ที่หลุมอัดกลับน้ำ WB-1 และ L44-C	-

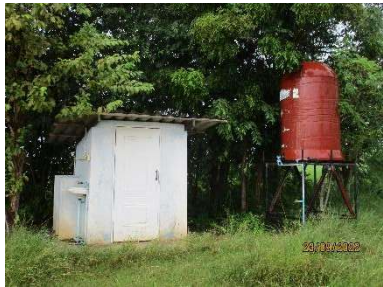
5.2 คุณภาพน้ำผิวดินเสื่อมลงเนื่องจากการทิ้งน้ำเสียและสิ่งปฏิกูลจากที่พักอาศัยและสำนักงาน	5.2.1 ติดตั้งถังบำบัดน้ำเสียให้มีปริมาณเพียงพอ เพื่อรองรับน้ำเสียและสิ่งปฏิกูลในพื้นที่โครงการ	☑	ปฏิบัติตามมาตรการ โครงการได้จัดให้มีห้องน้ำพร้อมบ่อเกรอะที่เพียงพอกับจำนวนผู้ปฏิบัติงาน โดยผู้สูบน้ำบริการของเสียท้องถิ่นเป็นผู้รับผิดชอบในการจัดการสูบของเสียออกจากบ่อเกรอะในกรณีที่มีของเสียมีปริมาณมาก	-

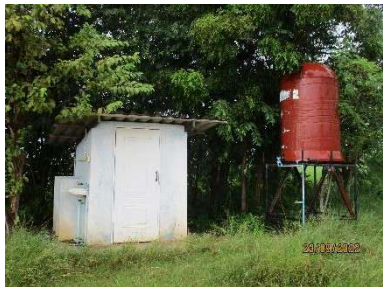
6. การกำจัดของเสียไม่อันตราย และของเสียจากที่พักอาศัยและสำนักงาน	6.1 ของเสียจากที่พักอาศัยและสำนักงานอาจทำให้เกิดอันตรายจากเพลิงไหม้ หรือถูกลมพัดกระจาย หรือเป็นสิ่งดึงดูดสัตว์น่ารังเกียจ หรือเกิด	6.1.1 จัดให้มีห้องสุขาแบบเคลื่อนย้ายได้และถังบำบัดไว้สำหรับพนักงานของโครงการในพื้นที่โครงการ	☑	ปฏิบัติตามมาตรการ โครงการได้จัดให้มีห้องน้ำพร้อมบ่อเกรอะที่เพียงพอกับจำนวนผู้ปฏิบัติงาน โดยผู้สูบน้ำบริการของเสียท้องถิ่นเป็นผู้รับผิดชอบในการจัดการสูบของเสียออกจากบ่อเกรอะในกรณีที่มีของเสียมีปริมาณมาก	-

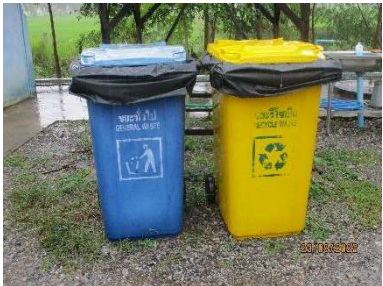
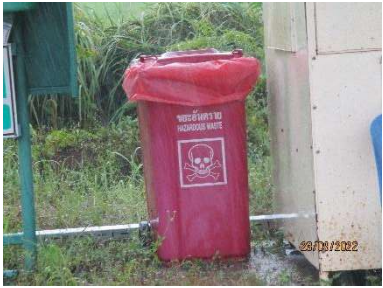
คุณภาพสิ่งแวดล้อม	ผลกระทบ	มาตรการป้องกันและแก้ไขผลกระทบสิ่งแวดล้อม	ผลการปฏิบัติตามมาตรการ	รายละเอียดการปฏิบัติตามมาตรการ	ปัญหา อุปสรรค และการแก้ไข	หมายเหตุ/เอกสารอ้างอิง
		6.1.4 คัดแยกของเสียและรวบรวมจัดเก็บไว้ในภาชนะบรรจุที่เหมาะสมและปลอดภัย รวมทั้งติดฉลากให้ถูกต้อง	☑	ปฏิบัติตามมาตรการ โดยจัดให้มีการคัดแยกของเสียตามประเภทของของเสียออกเป็นขยะทั่วไป ขยะรีไซเคิล และขยะปนเปื้อน (ขยะอันตราย) และรวบรวมในภาชนะแยกประเภทที่จัดเตรียมไว้	-

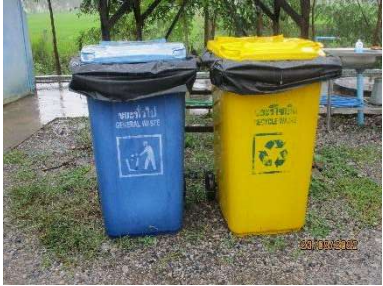
6.1.5 กำจัดของเสียซึ่งมีการติดฉลากที่ภาชนะบรรจุอย่างถูกต้องแล้ว ด้วยวิธีการนำกลับมาใช้ใหม่ (recycle) หากสามารถทำได้	☑	ปฏิบัติตามมาตรการ โดยจัดให้มีการคัดแยกของเสียตามประเภทของของเสียออกเป็นขยะทั่วไป ขยะรีไซเคิล และขยะปนเปื้อน (ขยะอันตราย) และรวบรวมในภาชนะแยกประเภทที่จัดเตรียมไว้ นอกจากนี้มีการคัดแยกและนำวัสดุที่ยังสามารถใช้ประโยชน์ได้กลับมาใช้ในโครงการให้มากที่สุด เพื่อลดปริมาณของเสียที่ต้องกำจัดลง	-

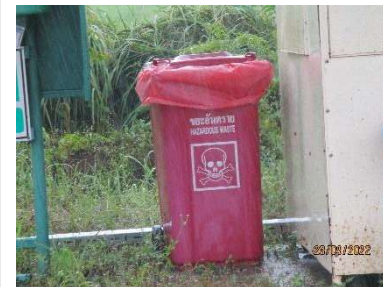
6.1.6 ห้ามเผาขยะทุกชนิดในพื้นที่โครงการ	☑	ปฏิบัติตามมาตรการ โครงการได้มีการเข้มงวดกับพนักงานของบริษัท และผู้รับเหมาในการห้ามเผาขยะทุกชนิด โดยจัดให้มีถังขยะไว้ในบริเวณพื้นที่โครงการ	-

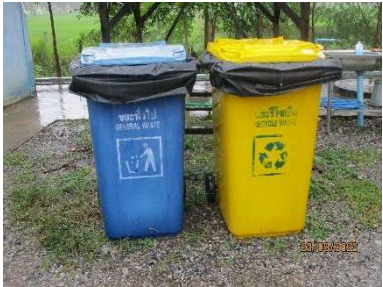
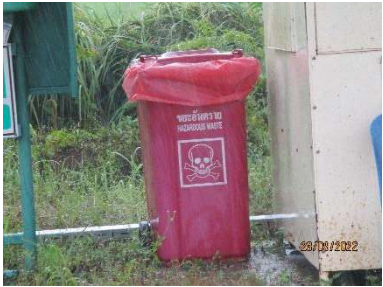
คุณภาพสิ่งแวดล้อม	ผลกระทบ	มาตรการป้องกันและแก้ไขผลกระทบสิ่งแวดล้อม	ผลการปฏิบัติตามมาตรการ	รายละเอียดการปฏิบัติตามมาตรการ	ปัญหา อุปสรรค และการแก้ไข	หมายเหตุ/เอกสารอ้างอิง
7. ของเสียอันตราย	7.1 ก่อให้เกิดอันตรายต่อสุขภาพและสิ่งแวดล้อม	7.1.1 คัดแยกของเสียและรวบรวมจัดเก็บไว้ในภาชนะบรรจุที่เหมาะสมและปลอดภัย รวมทั้งติดฉลากให้ถูกต้อง	✓	ปฏิบัติตามมาตรการ โดยจัดให้มีการคัดแยกของเสียตามประเภทของของเสียออกเป็นขยะทั่วไป ขยะรีไซเคิล และขยะปนเปื้อน (ขยะอันตราย) และรวบรวมในภาชนะแยกประเภทที่จัดเตรียมไว้ โดยมีการติดฉลากบนภาชนะแต่ละประเภทอย่างชัดเจน สำหรับภาชนะบรรจุสารเคมีอันตราย โครงการกำหนดให้ดำเนินการกำจัดแบบเดียวกับของเสียอันตราย	-

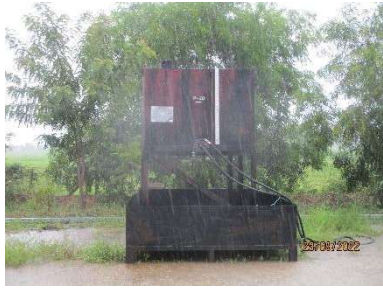
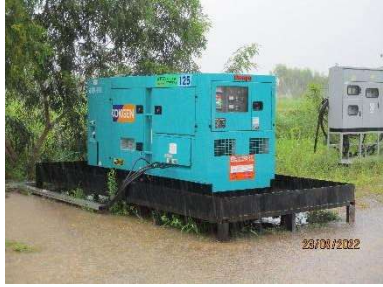
8. พืชบก	8.1 เกิดความเป็นพิษต่อสิ่งมีชีวิตและถิ่นที่อยู่อาศัยเสื่อมสภาพเนื่องจากเศษหินและโคลน และอุบัติเหตุการรั่วไหล	8.1.1 หลีกเลียงการจัดเก็บน้ำมันเชื้อเพลิงไว้ในพื้นที่โครงการ หากจำเป็นต้องจัดเก็บน้ำมันเชื้อเพลิงไว้ในพื้นที่โครงการ ต้องจัดให้มีถังเก็บน้ำมันเชื้อเพลิงอย่างน้อย 1 ถัง และให้มีคันคอนกรีตล้อมรอบ/ภาชนะรองรับที่มีขนาดพอที่จะเก็บน้ำมันเชื้อเพลิงได้เท่ากับปริมาณความจุของถังน้ำมันเชื้อเพลิง เพื่อป้องกันการไหลล้นในกรณีเกิดเหตุน้ำมันหกรั่วไหล	☑	ปฏิบัติตามมาตรการ โดยมีการจัดเก็บน้ำมันเชื้อเพลิงไว้ในถังเหล็ก พร้อมถาดรองรับน้ำมันบริเวณเครื่องกำเนิดไฟฟ้า (เพื่อป้องกันการหกรั่วไหล) สำหรับพื้นที่ฐานหลุมผลิต 10D (NSE-B) โครงการไม่มีการสร้างถังเก็บน้ำมันเชื้อเพลิงเพื่อใช้เป็นเชื้อเพลิงสำหรับเครื่องกำเนิดไฟฟ้า เนื่องจากพื้นที่ฐานหลุมผลิตดังกล่าว ใช้ไฟฟ้าจากการไฟฟ้าส่วนภูมิภาคในการดำเนินการผลิต	-

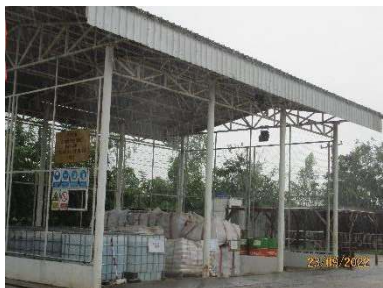
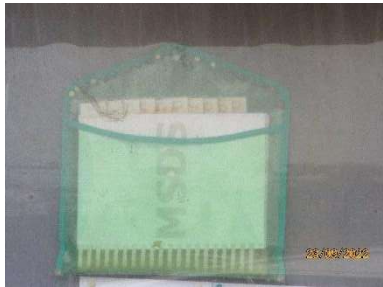
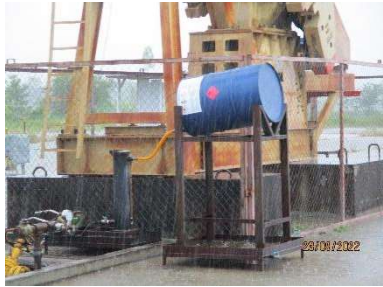
คุณภาพสิ่งแวดล้อม	ผลกระทบ	มาตรการป้องกันและแก้ไขผลกระทบสิ่งแวดล้อม	ผลการปฏิบัติตามมาตรการ	รายละเอียดการปฏิบัติตามมาตรการ	ปัญหา อุปสรรค และการแก้ไข	หมายเหตุ/เอกสารอ้างอิง
		8.1.3 จัดเก็บสารเคมีในพื้นที่ปลอดภัยซึ่งมีพื้นกันซึมที่ตาดด้วยซีเมนต์หรือมีแผ่นพลาสติกรองรับ และมีคั่นกันโดยรอบ รวมทั้งมีการจัดการสารเคมีต่างๆ ตามที่กำหนดไว้ในเอกสารความปลอดภัยเคมีภัณฑ์ (MSDS)	☑	ปฏิบัติตามมาตรการ ทางโครงการได้จัดให้มีอาคารเก็บสารเคมีสำรองไว้ในพื้นที่โครงการในอำเภอศรีเทพ รวมทั้งเอกสารความปลอดภัยเคมีภัณฑ์ (MSDS) บริเวณด้านหน้าอาคารเก็บสารเคมี จึงไม่มีการจัดเก็บสำรองสารเคมีในพื้นที่ฐานหลุมผลิต จะมีเพียงสารเคมีที่ใช้งานเท่านั้น ซึ่งเป็นสารเคมีสำหรับช่วยในการแยกน้ำและน้ำมันดิบ โดยได้จัดวางไว้บนถาดรองและพื้นคอนกรีตรองรับแท่นเครื่องสูบน้ำแบบโยกบริเวณใกล้กับหัวหลุมผลิต	-

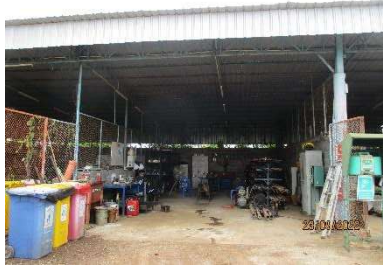
คุณภาพสิ่งแวดล้อม	ผลกระทบ	มาตรการป้องกันและแก้ไขผลกระทบสิ่งแวดล้อม	ผลการปฏิบัติตามมาตรการ	รายละเอียดการปฏิบัติตามมาตรการ	ปัญหา อุปสรรค และการแก้ไข	หมายเหตุ/เอกสารอ้างอิง
		8.1.4 ใช้ถาดรองน้ำมันเมื่อทำการซ่อมบำรุงยานพาหนะ และทำการซ่อมบำรุงบนพื้นคอนกรีตเท่านั้น	☑	ปฏิบัติตามมาตรการ โดยการซ่อมบำรุงเครื่องจักรและอุปกรณ์ขนาดใหญ่ที่ไม่สามารถเคลื่อนย้ายได้ จะดำเนินการซ่อมบนพื้นคอนกรีตบริเวณฐานหลุมผลิต หรือใช้ถาดรองน้ำมันรองรับ ส่วนเครื่องจักรและอุปกรณ์ขนาดเล็กจะทำการซ่อมบำรุงที่สำนักงานวิเชียรบุรี หรือส่งไปซ่อมบำรุงที่บริษัทผู้จัดจำหน่ายหรือศูนย์ซ่อมบำรุงของเครื่องจักรหรืออุปกรณ์นั้นๆ	-

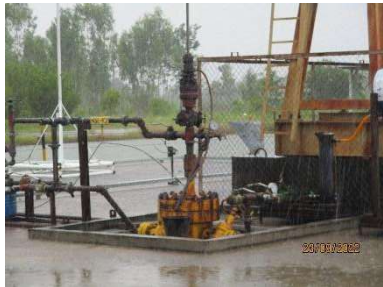
8.1.6 รวบรวมของเหลวที่เกิดจากการหก รั่วไหลจากบริเวณปากหลุมลงสู่ cellar	☑	ปฏิบัติตามมาตรการ โครงการมีการสร้างคัน คอนกรีตล้อมรอบหัวหลุมผลิต เพื่อรวบรวม ของเหลวที่อาจเกิดจากการหก รั่วไหลจากบริเวณหัว หลุมผลิตลงสู่ cellar	-

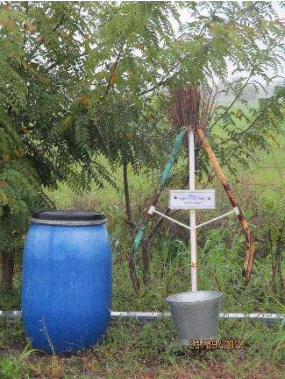
8.1.8 ในกรณีที่เกิดการรั่วไหลของน้ำมันดิบหรือสารเคมี ให้ปฏิบัติตามแผนการรองรับเหตุการณ์รั่วไหล	☑	ปฏิบัติตามมาตรการ โดยทางโครงการมีการกำหนดแผนรองรับเหตุหกรั่วไหล และจัดเตรียมชุดอุปกรณ์ทำความสะอาดคราบน้ำมัน พร้อมวัสดุดูดซับไว้ภายในหลุมผลิตตามแผนรองรับดังกล่าว	-

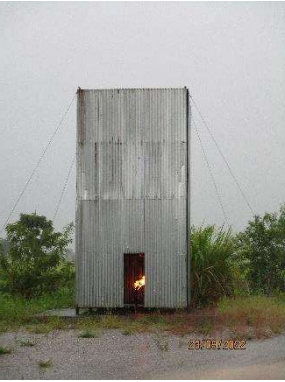
คุณภาพสิ่งแวดล้อม	ผลกระทบ	มาตรการป้องกันและแก้ไขผลกระทบสิ่งแวดล้อม	ผลการปฏิบัติตามมาตรการ	รายละเอียดการปฏิบัติตามมาตรการ	ปัญหา อุปสรรค และการแก้ไข	หมายเหตุ/เอกสารอ้างอิง
	8.3 เกิดความเสียหายต่อพืชผลทางการเกษตรโดยรอบจากรังสีความร้อน	ลายลักษณ์อักษร และถูกปลดออกหากกระทำผิดซ้ำ				
		8.3.1 ติดตั้งแผงกันสูง 5 เมตรบริเวณปล่องเผาก๊าซ เพื่อลดรังสีความร้อนที่เกิดจากการเผาก๊าซ	☑	ปฏิบัติตามมาตรการ โครงการได้พิจารณาติดตั้งกำแพงที่ทำจากสังกะสีสูงอย่างน้อย 5 เมตร และ คันคอนกรีตล้อมรอบปล่องเผาก๊าซ เพื่อลดรังสีความร้อนที่เกิดจากการเผาก๊าซ	-

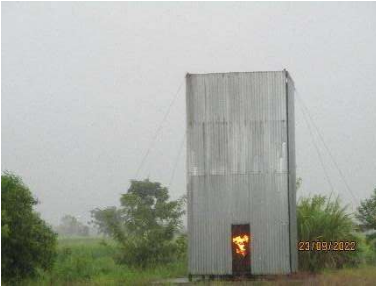
8.3.2 รักษาระยะห่างระหว่างปล่องเผาก๊าซกับพื้นที่เกษตรกรรม เพื่อลดผลกระทบ	☑	ปฏิบัติตามมาตรการ โครงการได้พิจารณาติดตั้งกำแพงที่ทำจากสังกะสีสูงอย่างน้อย 5 เมตร และ คันคอนกรีตล้อมรอบปล่องเผาก๊าซ เพื่อลดรังสีความร้อนที่เกิดจากการเผาก๊าซและกำหนดตำแหน่งในการติดตั้งปล่องเผาก๊าซให้มีระยะห่างจากพื้นที่เกษตรกรรมของชาวบ้าน เพื่อลดผลกระทบที่อาจเกิดขึ้น	-

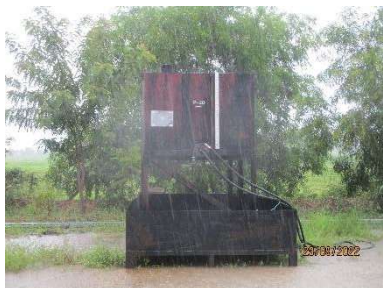
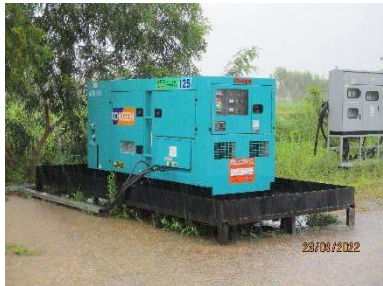
9. สัตว์บกและสัตว์น้ำ	9.1 เกิดความเป็นพิษต่อสิ่งมีชีวิตและถิ่นที่อยู่อาศัยเสื่อมสภาพเนื่องจากเศษหินและโคลน และอุบัติเหตุการรั่วไหล	9.1.1 หลีกเลียงการจัดเก็บน้ำมันเชื้อเพลิงไว้ในพื้นที่โครงการ หากจำเป็นต้องจัดเก็บน้ำมันเชื้อเพลิงไว้ในพื้นที่โครงการ ต้องจัดให้มีถังเก็บน้ำมันเชื้อเพลิงอย่างน้อย 1 ถัง และให้มีคันคอนกรีตล้อมรอบ/ภาชนะรองรับที่มีขนาดพอที่จะเก็บน้ำมันเชื้อเพลิงได้เท่ากับปริมาณความจุของถังน้ำมันเชื้อเพลิง เพื่อป้องกันการไหลล้นในกรณีเกิดเหตุน้ำมันหกรั่วไหล	☑	ปฏิบัติตามมาตรการ โดยมีการจัดเก็บน้ำมันเชื้อเพลิงไว้ในถังเหล็ก พร้อมถาดรองรับน้ำมันบริเวณเครื่องกำเนิดไฟฟ้า (เพื่อป้องกันการหกรั่วไหล) สำหรับพื้นที่ฐานหลุมผลิต 10D (NSE-B) โครงการไม่มีการสร้างถังเก็บน้ำมันเชื้อเพลิงเพื่อใช้เป็นเชื้อเพลิงสำหรับเครื่องกำเนิดไฟฟ้า เนื่องจากพื้นที่ฐานหลุมผลิตดังกล่าว ใช้ไฟฟ้าจากการไฟฟ้าส่วนภูมิภาคในการดำเนินการผลิต	-

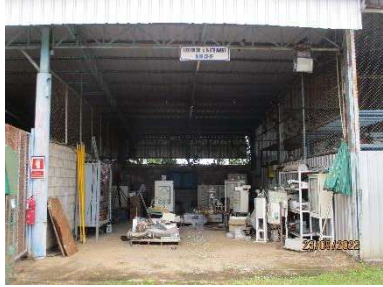
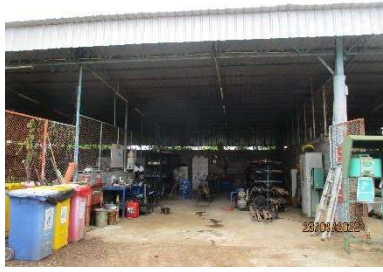
คุณภาพสิ่งแวดล้อม	ผลกระทบ	มาตรการป้องกันและแก้ไขผลกระทบสิ่งแวดล้อม	ผลการปฏิบัติตามมาตรการ	รายละเอียดการปฏิบัติตามมาตรการ	ปัญหา อุปสรรค และการแก้ไข	หมายเหตุ/เอกสารอ้างอิง
		9.1.4 ใช้ถาดรองน้ำมันเมื่อทำการซ่อมบำรุงยานพาหนะ และทำการซ่อมบำรุงบนพื้นคอนกรีตเท่านั้น	☑	ปฏิบัติตามมาตรการ โดยการซ่อมบำรุงเครื่องจักรและอุปกรณ์ขนาดใหญ่ที่ไม่สามารถเคลื่อนย้ายได้ จะดำเนินการซ่อมบนพื้นคอนกรีตบริเวณฐานหลุมผลิต หรือใช้ถาดรองน้ำมันรองรับ ส่วนเครื่องจักรและอุปกรณ์ขนาดเล็กจะทำการซ่อมบำรุงที่สำนักงานวิเชียรบุรี หรือส่งไปซ่อมบำรุงที่บริษัทผู้จัดจำหน่ายหรือศูนย์ซ่อมบำรุงของเครื่องจักรหรืออุปกรณ์นั้นๆ	-

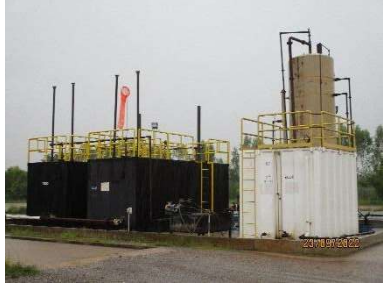
9.1.5 จัดเก็บน้ำมัน และน้ำที่เกิดจากกระบวนการผลิต ซึ่งแยกออกมาด้วยอุปกรณ์แยกไว้ในถังเก็บแยกจากกัน บริเวณพื้นที่คอนกรีต	☑	ปฏิบัติตามมาตรการ โดยได้มีการจัดเตรียมถังกักเก็บน้ำมันดิบ และน้ำจากกระบวนการผลิตซึ่งจัดวางบนพื้นคอนกรีต และมีคันคอนกรีตล้อมรอบเพื่อป้องกันการรั่วไหลสู่ดิน และน้ำใต้ดิน	-

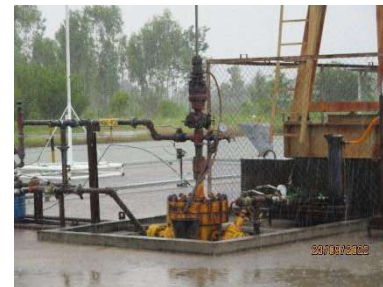
9.1.6 รวบรวมของเหลวที่เกิดจากการหกรั่วไหลจากบริเวณปากหลุมลงสู่ cellar	☑	ปฏิบัติตามมาตรการ โครงการมีการสร้างคันคอนกรีตล้อมรอบหัวหลุมผลิต เพื่อรวบรวมของเหลวที่อาจเกิดจากการหกรั่วไหลจากบริเวณหัวหลุมผลิตลงสู่ cellar	-

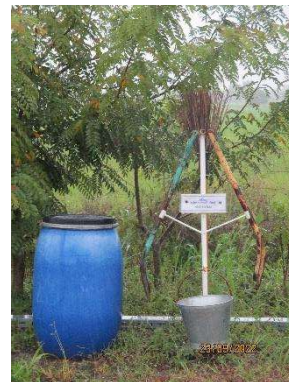
9.1.7 จัดให้มีชุดอุปกรณ์ทำความสะอาดคราบน้ำมัน และฝึกอบรมทีมปฏิบัติการกำจัดคราบน้ำมัน	☑	ปฏิบัติตามมาตรการ โดยทางโครงการได้มีการจัดเตรียมวัสดุดูดซับและชุดอุปกรณ์ทำความสะอาดคราบน้ำมันไว้ในหลุมผลิตตามแผนรองรับเหตุหกรั่วไหล นอกจากนี้ จัดให้มีการอบรมการตอบโต้เหตุหกรั่วไหล และระบบการจัดการด้านอาชีวอนามัย ความปลอดภัย และสิ่งแวดล้อม และเรื่องต่างๆที่เกี่ยวข้องกับมาตรฐานความปลอดภัยให้กับพนักงานและผู้รับเหมาตามแผนการดำเนินงานของบริษัท	-

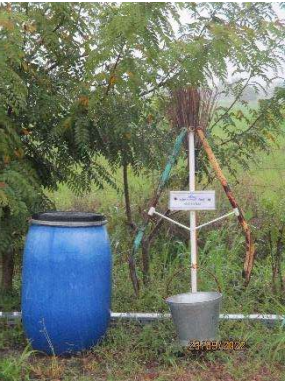
9.1.8 ในกรณีที่เกิดการรั่วไหลของน้ำมันดิบหรือสารเคมี ให้ปฏิบัติตามแผนการรองรับเหตุการณ์รั่วไหล	☑	ปฏิบัติตามมาตรการ โดยทางโครงการมีการกำหนดแผนรองรับเหตุหกรั่วไหล และจัดเตรียมชุดอุปกรณ์ทำความสะอาดคราบน้ำมัน พร้อมวัสดุดูดซับไว้ภายในหลุมผลิตตามแผนรองรับดังกล่าว	-

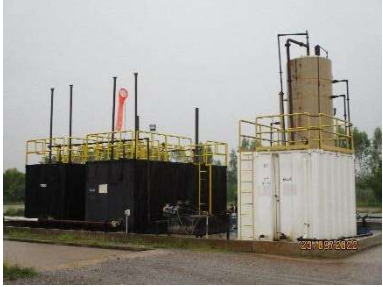
10. การใช้ประโยชน์ที่ดิน	10.1 คุณภาพดินเสื่อมลงเนื่องจากอุบัติเหตุการรั่วไหล	10.1.1 จัดเก็บน้ำมัน และน้ำที่เกิดจากกระบวนการผลิต ซึ่งแยกออกมาด้วยอุปกรณ์แยกไว้ในถังเก็บแยกจากกัน บริเวณพื้นที่คอนกรีต	✓	ปฏิบัติตามมาตรการ โดยได้มีการจัดเตรียมถังกักเก็บน้ำมันดิบ และน้ำจากกระบวนการผลิตซึ่งจัดวางบนพื้นคอนกรีต และมีคันคอนกรีตล้อมรอบเพื่อป้องกันการรั่วไหลสู่ดิน และน้ำใต้ดิน	-

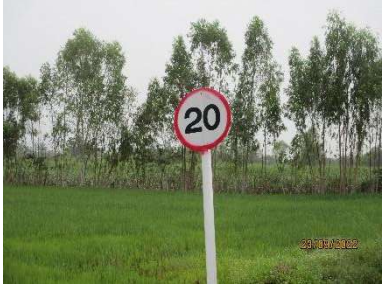
11. การขนส่ง	11.1 เกิดการรบกวนการจราจร	11.1.1 ติดตั้งป้ายจำกัดความเร็ว และตรวจสอบการปฏิบัติตามอย่างเคร่งครัด (กำหนดตามกฎหมายการจราจรบนทางหลวงและพื้นที่ชุมชน คือ 20 กม./ชม. บนถนนที่ไม่ลาดยาง)	✓	ปฏิบัติตามมาตรการ โดยการจำกัดความเร็วรถที่วิ่งบนถนนลูกรังเข้า-ออกพื้นที่ฐานไม่เกิน 20 กม./ชม. และไม่เกิน 60 กม./ชม. บนถนนทางหลวงรวมทั้งได้ติดตั้งป้ายจำกัดความเร็วไว้เป็นระยะๆ นอกจากนี้ ได้เข้มงวดให้พนักงานของบริษัทและผู้รับเหมาทุกคนปฏิบัติตามระเบียบการจราจรอย่างเคร่งครัด	-

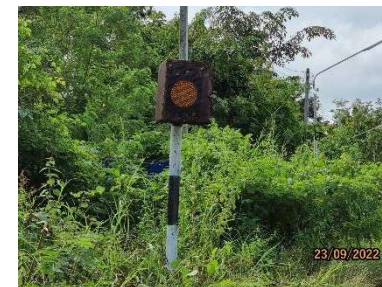
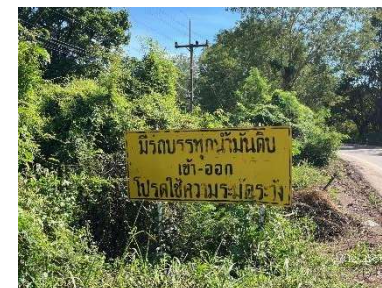
11.1.2 ติดตั้งป้ายหรือธงเพื่อให้สัญญาณจราจร	☑	ปฏิบัติตามมาตรการ โดยได้มีการติดตั้งป้ายสัญญาณจราจรบริเวณถนนทางเข้าโครงการ, ไฟกระพริบ และป้ายเตือนมีรถบรรทุกน้ำมันดิบผ่านเข้า-ออก บริเวณถนนสาธารณะเป็นระยะๆ	-

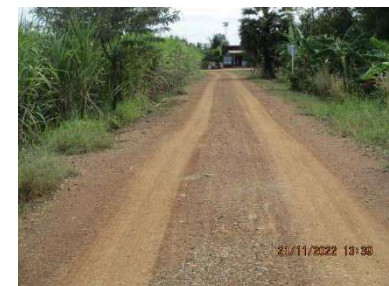
11.2 เกิดความเสียหายต่อถนน	11.2.1 ซ่อมแซมถนนที่เกิดความเสียหายจากการดำเนินโครงการของบริษัทฯ	☑	ปฏิบัติตามมาตรการ สภาพถนนบริเวณด้านหน้าโครงการอยู่ในสภาพที่ดี และพร้อมสำหรับการใช้งาน โดยโครงการกำหนดให้มีการตรวจสอบสภาพถนนทางเข้าโครงการเป็นประจำทุกปี ปีละ 2 ครั้ง หากพบว่าถนนชำรุด จะดำเนินการซ่อมแซมเพื่อไม่ให้เกิดอันตรายต่อผู้ใช้นถนน	-
