# การติดตามตรวจสอบการปฏิบัติตามมาตรการป้องกัน และแก้ไขผลกระทบสิ่งแวดล้อม

### การติดตามตรวจสอบการปฏิบัติตามมาตรการป้องกันและแก้ไขผลกระทบสิ่งแวดล้อม

ตารางที่ 2-1 สรุปผลการปฏิบัติตามมาตรการป้องกันและแก้ไขผลกระทบสิ่งแวดล้อม ตามมาตรการทั่วไปในการดำเนินงานของโครงการ  
โครงการพัฒนาปิโตรเลียมบนบก พื้นที่ผลิตนาสนุ่นตะวันออก (โครงการที่ 1)

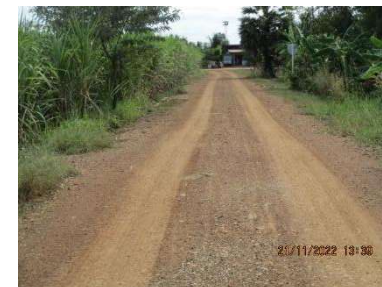
11.2.2 บำรุงรักษาถนนทางเข้าพื้นที่โครงการถ้ามีความจำเป็น	☑	ปฏิบัติตามมาตรการ สภาพถนนบริเวณด้านหน้าโครงการอยู่ในสภาพที่ดี และพร้อมสำหรับการใช้งาน โดยโครงการกำหนดให้มีการตรวจสอบสภาพถนนทางเข้าโครงการเป็นประจำทุกปี ปีละ 2 ครั้ง หากพบว่าถนนชำรุด จะดำเนินการซ่อมแซมเพื่อไม่ให้เกิดอันตรายต่อผู้ใช้นั้น	-

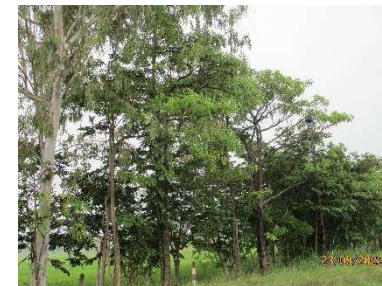
13. สุนทรียศาสตร์	13.1 ผลกระทบการมองเห็นจากปล่องเผาก๊าซ	13.1.1 ปลูกพืช 2 แนวสลับหว่างโดยรอบพื้นที่ขุดเจาะ	☑	ปฏิบัติตามมาตรการ โดยได้ดำเนินการปลูกต้นไม้บริเวณริมรั้วของพื้นที่โครงการ เพื่อช่วยปรับปรุงทัศนียภาพให้ดีขึ้น และช่วยลดการรบกวนของเสียง โดยปลูกในลักษณะสลับฟันปลา	-

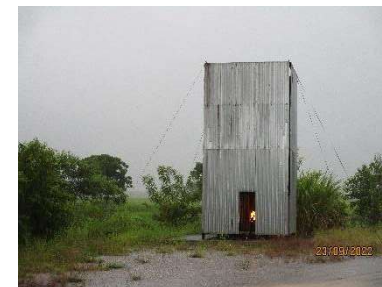
13.1.2 ติดตั้งแผ่นกันปล่องเผาก๊าซสูง 5 เมตร รอบบริเวณปล่องเผาก๊าซ เพื่อป้องกันไม่ให้เปลวไฟดับเมื่อถูกลมพัด	☑	ปฏิบัติตามมาตรการ ทางโครงการได้พิจารณาติดตั้งกำแพงที่ทำจากสังกะสีสูงอย่างน้อย 5 เมตร และคันคอนกรีตล้อมรอบปล่องเผาก๊าซ เพื่อป้องกันไม่ให้เปลวไฟดับ	-

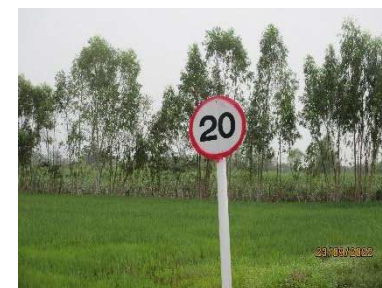
14. ความปลอดภัยและสุขภาพอนามัยของพนักงานและชุมชน	14.1 อุบัติเหตุจากยานพาหนะและเครื่องจักร	14.1.1 ติดตั้งป้ายจำกัดความเร็ว และตรวจสอบการปฏิบัติตามอย่างเคร่งครัด (กำหนดตามกฎหมายการจราจรบนทางหลวงและพื้นที่ชุมชน คือ 20 กม./ชม. บนถนนที่ไม่ลาดยาง)	☑	ปฏิบัติตามมาตรการ โดยการจำกัดความเร็วรถที่วิ่งบนถนนลูกรังเข้า-ออกพื้นที่ฐานไม่เกิน 20 กม./ชม. และไม่เกิน 60 กม./ชม. บนถนนทางหลวง รวมทั้งได้ติดตั้งป้ายจำกัดความเร็วไว้เป็นระยะๆ นอกจากนี้ได้เข้มงวดให้พนักงานของบริษัทและผู้รับเหมาทุกคนปฏิบัติตามระเบียบการจราจรอย่างเคร่งครัด	-

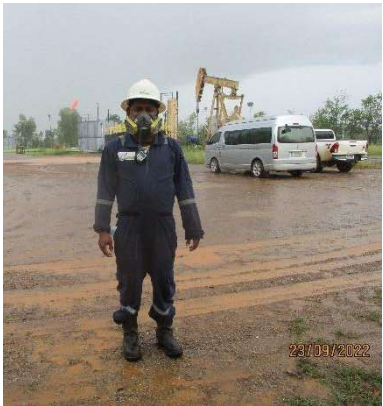
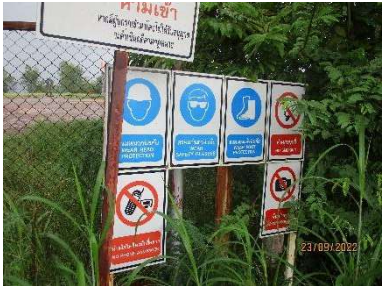
คุณภาพสิ่งแวดล้อม	ผลกระทบ	มาตรการป้องกันและแก้ไขผลกระทบสิ่งแวดล้อม	ผลการปฏิบัติตามมาตรการ	รายละเอียดการปฏิบัติตามมาตรการ	ปัญหาอุปสรรคและการแก้ไข	หมายเหตุ/เอกสารอ้างอิง
		14.1.5 ตรวจสอบให้มีการจัดอุปกรณ์ป้องกันภัยส่วนบุคคลให้กับพนักงานตามที่กำหนดไว้ในแผนงานเพื่อความปลอดภัย	☑	ปฏิบัติตามมาตรการ โดยกำหนดมาตรการควบคุมและป้องกัน รวมถึงวิธีการปฏิบัติด้านความปลอดภัยและสุขอนามัย โดยพนักงานทุกคนต้องสวมใส่อุปกรณ์ป้องกันภัยส่วนบุคคลตลอดระยะเวลาการทำงานตามที่กำหนดในแต่ละกิจกรรมและพื้นที่การทำงาน	-

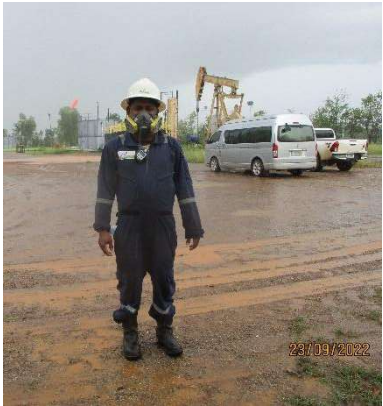
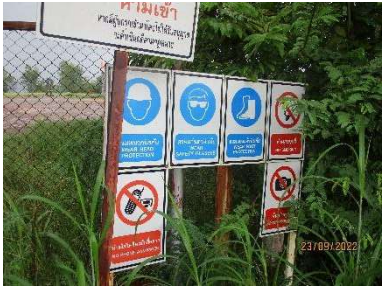
14.2.2 ตรวจสอบให้มีการจัดอุปกรณ์ป้องกันภัยส่วนบุคคลให้กับพนักงานตามที่กำหนดไว้ในแผนงานเพื่อความปลอดภัย	☑	ปฏิบัติตามมาตรการ โดยกำหนดมาตรการควบคุมและป้องกัน รวมถึงวิธีการปฏิบัติด้านความปลอดภัยและสุขอนามัย โดยพนักงานทุกคนต้องสวมใส่อุปกรณ์ป้องกันภัยส่วนบุคคลตลอดระยะเวลาการทำงานตามที่กำหนดในแต่ละกิจกรรมและพื้นที่การทำงาน	-

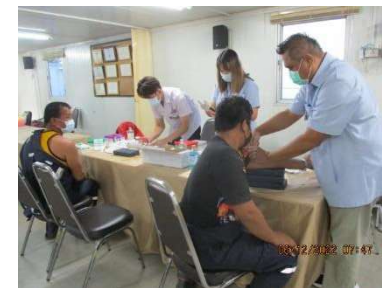
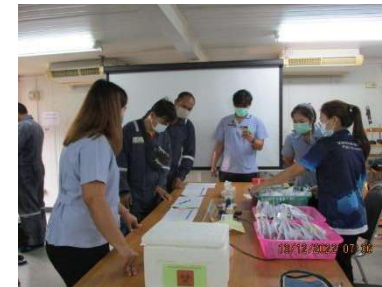
คุณภาพสิ่งแวดล้อม	ผลกระทบ	มาตรการป้องกันและแก้ไขผลกระทบสิ่งแวดล้อม	ผลการปฏิบัติตามมาตรการ	รายละเอียดการปฏิบัติตามมาตรการ	ปัญหาอุปสรรคและการแก้ไข	หมายเหตุ/เอกสารอ้างอิง
						ภาคผนวก จ-4 ระบบบริหารอาชีวอนามัย ความปลอดภัย และสิ่งแวดล้อม
		14.2.3 บริษัทฯ จะดำเนินการตรวจสอบสุขภาพของพนักงานก่อนเข้าทำงาน	☑	ปฏิบัติตามมาตรการ โครงการกำหนดให้ดำเนินการตรวจสอบสุขภาพพนักงานก่อนเข้าทำงานทุกคนระหว่างเดือนกรกฎาคม – ธันวาคม พ.ศ. 2565 โครงการมีการรับพนักงานใหม่จำนวน 6 คน โดยโครงการดำเนินการตรวจสอบสุขภาพก่อนเข้าทำงานทุกครั้ง	-	ภาคผนวก ข-2 ผลการตรวจสอบสุขภาพพนักงานใหม่
		14.2.4 จัดให้มีการตรวจสอบสุขภาพของพนักงานประจำปี (โครงการการติดตามตรวจสอบด้านสุขภาพ)	☑	ปฏิบัติตามมาตรการ โครงการจัดให้มีการตรวจสอบสุขภาพพนักงานประจำปี โดยในปี พ.ศ. 2565 โครงการดำเนินการการตรวจสอบสุขภาพของพนักงานประจำปี เมื่อวันที่ 6 และ 13 ธันวาคม พ.ศ. 2565	-

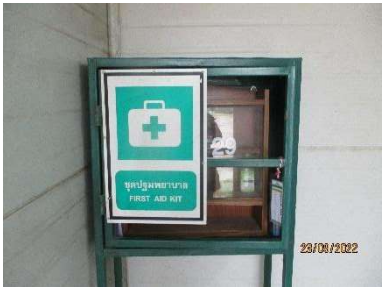
14.2.5 จัดบริการด้านสาธารณสุข <ul style="list-style-type: none"> <li>- จัดให้มีบุคลากรที่ผ่านการอบรมปฐมพยาบาลประจำสำนักงานวิเชียรบุรี</li> <li>- มีมาตรการประสานงานกับโรงพยาบาลวิเชียรบุรี และโรงพยาบาลศรีเทพ เพื่อจัดการรับส่งผู้ป่วย กรณีเจ็บป่วยหรือเกิดอุบัติเหตุขณะปฏิบัติงาน</li> </ul>	☑	ปฏิบัติตามมาตรการ โครงการจัดให้มีชุดปฐมพยาบาลเบื้องต้นไว้ในพื้นที่โครงการเพื่อปฐมพยาบาลเบื้องต้นให้กับพนักงานที่มีอาการเจ็บป่วย ก่อนนำตัวส่งสถานอนามัยหรือโรงพยาบาลใกล้เคียง	-

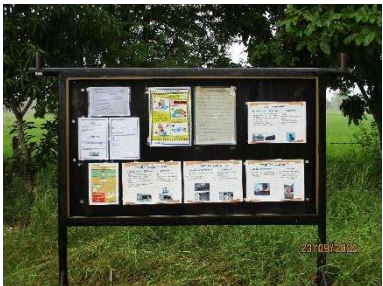
14.2.6 จัดฝึกอบรมและให้ความรู้ด้านสุขภาพอนามัยเกี่ยวกับเรื่องความสะอาดและสุขอนามัย วิธีการดูแลและรักษาความสะอาดที่เหมาะสม การป้องกันโรคติดต่อ การปฏิบัติตัวให้เหมาะสมและการอยู่ร่วมกันกับชุมชนท้องถิ่น ให้กับพนักงานของโครงการทุกคน	☑	ปฏิบัติตามมาตรการ โดยจัดให้มีป้ายประชาสัมพันธ์ด้านความปลอดภัยเพื่อให้ความรู้กับพนักงานภายในฐานหลุมผลิตและภายในสำนักงานวิเชียรบุรี อย่างไรก็ตาม โครงการมีแผนที่จะจัดการอบรมระบบการจัดการด้านอาชีวอนามัยความปลอดภัย และสิ่งแวดล้อม และเรื่องต่างๆ ที่เกี่ยวข้องกับมาตรฐานความปลอดภัย รวมถึงการให้ความรู้ด้านสาธารณสุขและสุขภาพตามความเหมาะสมให้กับผู้ปฏิบัติงานตามแผนงานที่กำหนด	-

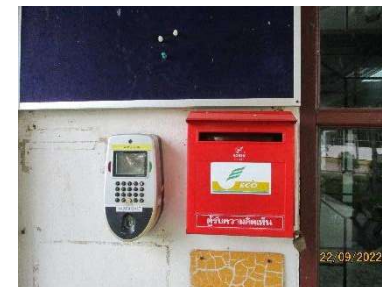
14.3 เกิดความกังวลของประชาชนรอบพื้นที่โครงการเกี่ยวกับเหตุการณ์ไม่คาดคิด	14.3.1 ปฏิบัติตามแผนการจัดการทางด้านสุขภาพอนามัย ความปลอดภัย และสิ่งแวดล้อมอย่างเคร่งครัด และจัดตั้งศูนย์รับเรื่องร้องเรียน และข้อกังวลของประชาชน	☑	ปฏิบัติตามมาตรการ โดยโครงการมีกลไกการรับเรื่องร้องเรียน และมีแบบฟอร์มบันทึกข้อร้องเรียน จากกิจกรรมของโครงการที่สำนักงานวิเชียรบุรี เพื่อดำเนินการติดตามและรวบรวมข้อมูล และในกรณีที่พบว่ามีความเสี่ยงเกิดขึ้นเนื่องจากการดำเนินงานของโครงการ โครงการจะมีขั้นตอนในการดำเนินการเพื่อแก้ไขปัญหาที่เกิดขึ้น และการติดตามผลการดำเนินการแก้ไข นอกจากนี้จะมีการวิเคราะห์สาเหตุ เพื่อดำเนินการป้องกันมิให้เกิดปัญหาดังกล่าวขึ้นอีก อย่างไรก็ตาม ระหว่างเดือนกรกฎาคม – ธันวาคม พ.ศ. 2565 ไม่มีเรื่องร้องเรียนทางด้านสุขภาพอนามัย ความปลอดภัย และสิ่งแวดล้อมเนื่องมาจากกิจกรรมการผลิตปิโตรเลียมของโครงการ	-

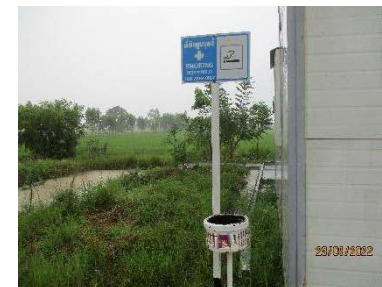
คุณภาพสิ่งแวดล้อม	ผลกระทบ	มาตรการป้องกันและแก้ไขผลกระทบสิ่งแวดล้อม	ผลการปฏิบัติตามมาตรการ	รายละเอียดการปฏิบัติตามมาตรการ	ปัญหาอุปสรรคและการแก้ไข	หมายเหตุ/เอกสารอ้างอิง
	14.5 เพลิงไหม้	14.5.1 จำกัดให้มีการสูบบุหรี่เฉพาะในบริเวณที่กำหนดไว้เท่านั้น	☑	ปฏิบัติตามมาตรการ โดยจำกัดให้มีการสูบบุหรี่เฉพาะบริเวณด้านหน้าฐานหลุมผลิตที่กำหนดไว้เท่านั้น	-

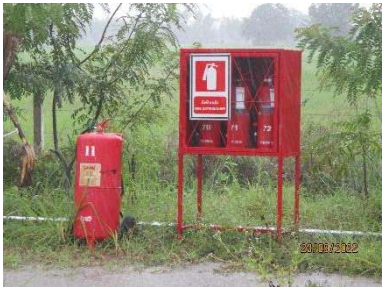
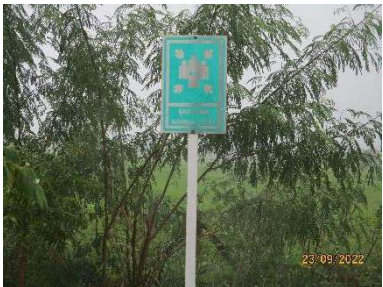
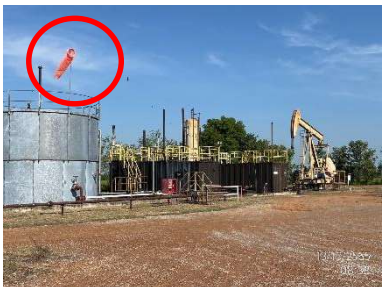
คุณภาพสิ่งแวดล้อม	ผลกระทบ	มาตรการป้องกันและแก้ไขผลกระทบสิ่งแวดล้อม	ผลการปฏิบัติตามมาตรการ	รายละเอียดการปฏิบัติตามมาตรการ	ปัญหาอุปสรรคและการแก้ไข	หมายเหตุ/เอกสารอ้างอิง
		14.5.3 ติดตั้งถังดับเพลิง อุปกรณ์ส่งสัญญาณเตือน และอุปกรณ์บอกทิศทางลม (ให้สามารถมองเห็นและได้ยินไปทั่วพื้นที่ปฏิบัติงาน)	✓	ปฏิบัติตามมาตรการ โดยกำหนดแผนระงับเหตุฉุกเฉิน รวมทั้งขั้นตอนการปฏิบัติสำหรับเหตุการณ์ฉุกเฉิน การอบรมเรื่องอัคคีภัยและการใช้อุปกรณ์ดับเพลิง และยังได้จัดเตรียมอุปกรณ์ดับเพลิงไว้ในพื้นที่ฐานหลุมผลิต รวมทั้งติดตั้งป้ายจุดรวมพลและอุปกรณ์บอกทิศทางลม ให้สามารถมองเห็นได้ทั่วพื้นที่ปฏิบัติงาน	-

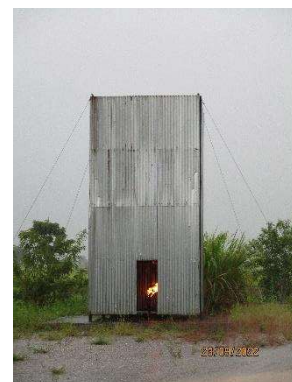
14.5.5 ติดตั้งแผ่นกันบริเวณปล่องเผาก๊าซ สูง 5 เมตร	☑	ปฏิบัติตามมาตรการ ทางโครงการได้พิจารณาติดตั้งกำแพงที่ทำจากสังกะสีสูงอย่างน้อย 5 เมตร และคันคอนกรีตล้อมรอบปล่องเผาก๊าซ เพื่อป้องกันไม่ให้เปลวไฟนำดับ	-

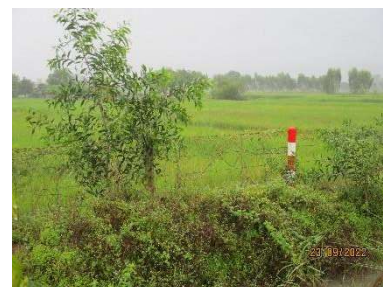
14.5.6 ห้ามมิให้บุคคลที่ไม่มีส่วนเกี่ยวข้องเข้ามาในบริเวณพื้นที่โครงการ	☑	ปฏิบัติตามมาตรการ โดยได้มีการกันรั้วลวดหนามโดยรอบพื้นที่โครงการ เพื่อแสดงอาณาเขตพื้นที่โครงการอย่างชัดเจน สำหรับฐานหลุมผลิต NSE-B และ NSE-K ที่อยู่ระหว่างดำเนินการผลิตแบบต่อเนื่อง โครงการได้จัดให้มีพนักงานฝ่ายผลิตประจำอยู่ในฐานหลุมผลิต NSE-B และ NSE-K ตลอด 24 ชั่วโมง และมอบหมายให้พนักงานฝ่ายผลิตเป็นผู้ตรวจสอบมิให้รถและผู้ที่ไม่เกี่ยวข้องเข้ามาในพื้นที่โครงการ	-

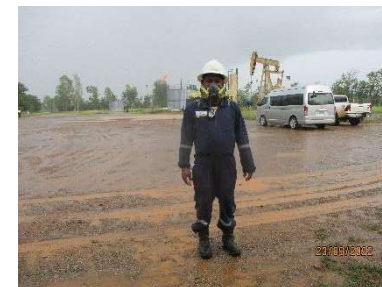
14.5.7 มีการทดสอบอุปกรณ์ป้องกันความปลอดภัยก่อนใช้งาน	✓	ปฏิบัติตามมาตรการ โดยเจ้าหน้าที่ด้านอาชีวอนามัย ความปลอดภัยและสิ่งแวดล้อมเป็นผู้รับผิดชอบในการดำเนินการตรวจสอบความพร้อมของอุปกรณ์ทุกเดือนรวมทั้งอบรมเจ้าหน้าที่ในการใช้งาน	-	ภาคผนวก จ-2 การตรวจสอบเครื่องจักรอุปกรณ์ และภาคผนวก จ-3 การฝึกอบรมด้านอาชีวอนามัยและความปลอดภัย

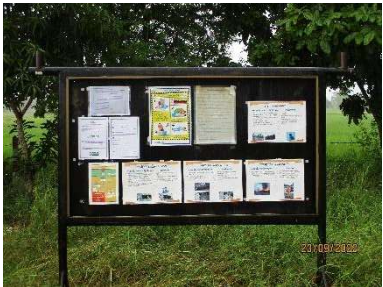
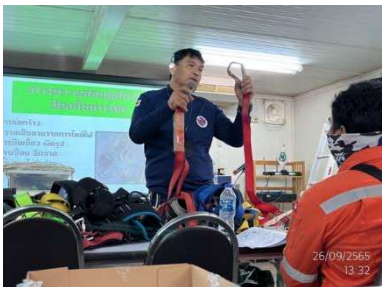
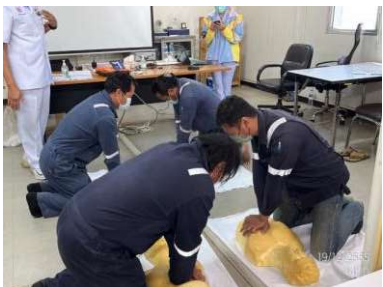
คุณภาพสิ่งแวดล้อม	ผลกระทบ	มาตรการป้องกันและแก้ไขผลกระทบสิ่งแวดล้อม	ผลการปฏิบัติตามมาตรการ	รายละเอียดการปฏิบัติตามมาตรการ	ปัญหาอุปสรรคและการแก้ไข	หมายเหตุ/เอกสารอ้างอิง
		14.5.8 มีการฝึกอบรมพนักงานเกี่ยวกับขั้นตอนแผนฉุกเฉิน	☑	ปฏิบัติตามมาตรการ โดยจัดให้มีป้ายประชาสัมพันธ์ด้านความปลอดภัยเพื่อให้ความรู้เกี่ยวกับพนักงานภายในฐานหลุมผลิตและภายในสำนักงานวิเชียรบุรี โดยในปี พ.ศ. 2565 โครงการมีแผนจะดำเนินการซ้อมแผนฉุกเฉินร่วมกับหน่วยงานภายนอกที่เกี่ยวข้อง รวมทั้งการอบรมระบบการจัดการด้านอาชีวอนามัย ความปลอดภัย และสิ่งแวดล้อม และเรื่องต่างๆ ที่เกี่ยวข้องกับมาตรฐานความปลอดภัยให้กับผู้ปฏิบัติงานตามแผนการดำเนินงานของบริษัทฯ โดยมีการอบรมการทำงานบนพื้นที่สูง เมื่อวันที่ 26 กันยายน พ.ศ. 2565 และอบรมการปฐมพยาบาลเบื้องต้นให้กับพนักงานเมื่อวันที่ 19 ธันวาคม พ.ศ. 2565	-
