การติดตามตรวจสอบผลกระทบสิ่งแวดล้อม

การติดตามตรวจสอบผลกระทบสิ่งแวดล้อม ตามข้อกำหนดในรายงานการประเมินผลกระทบสิ่งแวดล้อม โครงการ EDGE Sukhumvit 23 ในระยะดำเนินการ ระหว่างเดือนกรกฎาคม-ธันวาคม พ.ศ. 2565 มีองค์ประกอบด้านสิ่งแวดล้อมที่ต้องดำเนินการติดตามตรวจสอบ จำนวน 4 ด้าน ประกอบด้วย

แผนการติดตามตรวจสอบผลกระทบสิ่งแวดล้อม ระยะดำเนินการ ของโครงการ EDGE Sukhumvit 23 ระหว่างเดือนกรกฎาคม-ธันวาคม พ.ศ. 2565 แสดงดังตารางที่ 3-1

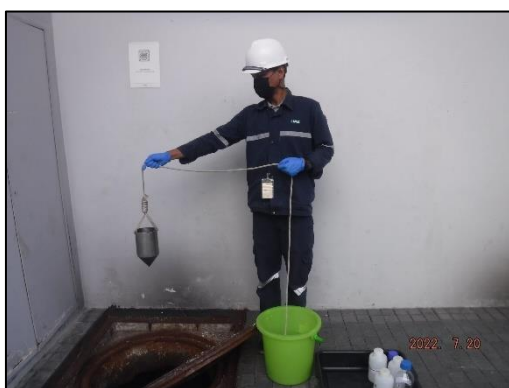
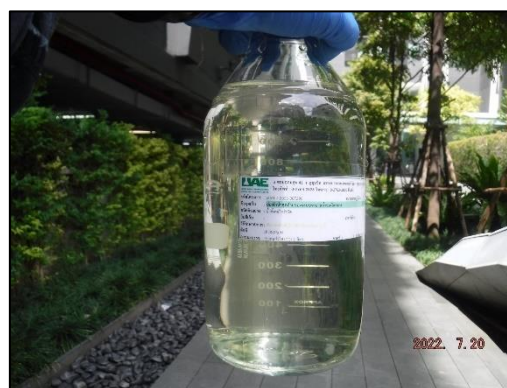
รูปที่ 3-4 การเก็บตัวอย่างน้ำทิ้งจากระบบบำบัดน้ำเสียประจำเดือน

จุดรวบรวมน้ำเสียเข้าก่อนระบบบำบัดน้ำเสีย

จุดระบายน้ำออกจากระบบบำบัดน้ำเสีย

บ่อพักน้ำสุดท้ายของระบบระบายน้ำของโครงการก่อนระบายลงสู่ระบบระบายน้ำบริเวณด้านหน้าโครงการ

วันที่ 20 กรกฎาคม พ.ศ. 2565
