บทที่ 2

ผลการปฏิบัติตามมาตรการป้องกันและแก้ไขผลกระทบสิ่งแวดล้อม

ตารางที่ 2.2-1 ผลการปฏิบัติตามมาตรการป้องกันและแก้ไขผลกระทบสิ่งแวดล้อม โครงการโรงงานผลิตเลเทกซ์สังเคราะห์ (ระยะดำเนินการ)

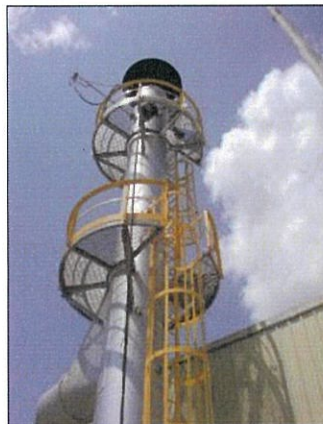
1. คุณภาพอากาศ	- ควบคุมค่าความเข้มข้นมลสารที่ระบายออกให้มีค่าอยู่ในเกณฑ์ที่กำหนด ดังนี้ <ul style="list-style-type: none"> • ออกไซด์ของไนโตรเจน < 200 mg/Nm³ • ฝุ่น < 100 mg/Nm³ 	- หม้อไอน้ำ	- โครงการดำเนินการตรวจวัดค่าความเข้มข้นของมลสารที่ระบายออกจากปล่องหม้อไอน้ำ ปีละ 2 ครั้ง โดยบริษัท เอแอลเอส แลบบอราทอรี กรุ๊ป (ประเทศไทย) จำกัด สำหรับรายงานฉบับที่ 2/2565 ได้ทำการตรวจวัดเมื่อวันที่ 28 ตุลาคม 2565 พบว่า ปริมาณความเข้มข้นของมลสารที่ระบายออกมีค่าอยู่ในเกณฑ์ที่กำหนด ดังนี้ <ul style="list-style-type: none"> • NO_x (คิดที่ actual O₂) = 127.25 mg/Nm³ หรือ 67.64 ppm • TSP (คิดที่ actual O₂) < 0.5 mg/Nm³ 	-	ภาคผนวก ค-1 ผลการวิเคราะห์คุณภาพอากาศจากแหล่งกำเนิด ภาพที่ 2.2-1 ปล่องหม้อไอน้ำ (Boiler)

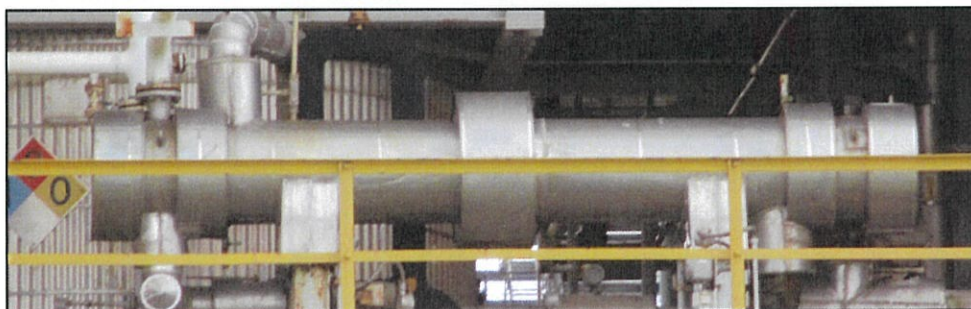
- ติดตั้งเครื่องควบแน่น (Condenser) อากาศเสียจากกระบวนการผลิต เพื่อแยกสารประกอบอินทรีย์ทั้งในรูปของก๊าซและของเหลวออกจากน้ำ และนำกลับไปใช้เป็นเชื้อเพลิงที่หม้อไอน้ำ	- หม้อไอน้ำ	- โครงการได้ติดตั้งเครื่องควบแน่น (Condenser) เพื่อใช้แยกสารประกอบอินทรีย์ ทั้งในรูปของก๊าซและของเหลว โดยก๊าซจะส่งไปเผาที่หม้อไอน้ำ ส่วนของเหลวจะนำไปผ่านกระบวนการแยกของเหลวออกจากน้ำและนำน้ำกลับไปใช้ใหม่ในกระบวนการผลิต ส่วนของเหลวจะถูกนำไปใช้เป็นเชื้อเพลิงที่หม้อไอน้ำ	-	ภาพที่ 2.2-2 เครื่องควบแน่น (Condenser)

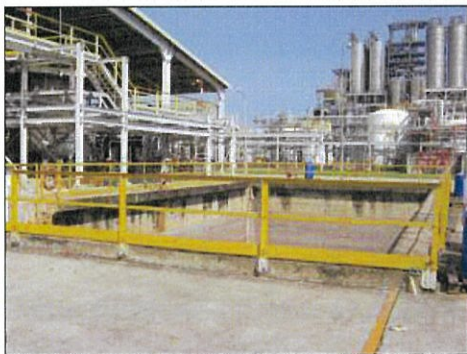
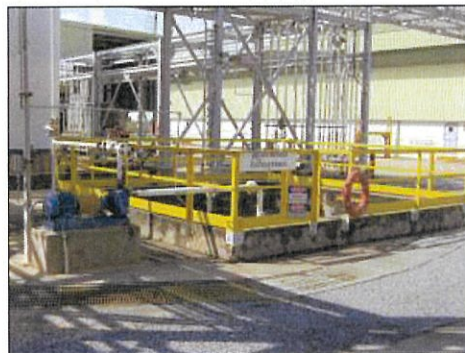
2. คุณภาพน้ำ	- ระบายน้ำจากการดับเพลิงและน้ำฝนปนเปื้อนส่งไปยังบ่อพักน้ำทิ้ง เพื่อตรวจสอบคุณภาพให้ได้ตามมาตรฐานน้ำทิ้งของกรมควบคุมมลพิษก่อนระบายออก	- ภายในพื้นที่โครงการ	- โครงการมีระบบจัดการกับน้ำทิ้งต่างๆ อย่างเหมาะสม ดังนี้ <ul style="list-style-type: none"> • น้ำทิ้งที่มาจาก การดับเพลิงหรือน้ำฝนที่ปนเปื้อนจากกระบวนการผลิตจะส่งไปยังบ่อพักน้ำทิ้ง H-306 และจะทำการบันทึกปริมาณและวิเคราะห์คุณภาพน้ำทุกครั้ง ก่อนส่งต่อไปยังบ่อพักน้ำทิ้งสุดท้าย H-304 • น้ำทิ้งที่มาจากลานเก็บวัตถุดิบ และลานเก็บผลิตภัณฑ์ของโครงการ (Tank Farm) จะส่งไปยังบ่อพักน้ำทิ้ง H-307 และจะทำการบันทึกปริมาณและวิเคราะห์คุณภาพน้ำทุกครั้ง ก่อนส่งต่อไปยังบ่อพักน้ำทิ้งสุดท้าย H-304 • น้ำทิ้งที่มาจากลานถังเก็บวัตถุดิบไวไฟจะถูกกักอยู่ในบ่อพักน้ำทิ้งสุดท้าย H-304 • พื้นที่ที่มีหลังคาคลุมและไม่มีการปนเปื้อนจะระบายน้ำฝนออกนอกโรงงานโดยตรง 	-	ภาคผนวก ค-3 ผลการวิเคราะห์คุณภาพน้ำ ภาคผนวก ข-3 บันทึกปริมาตรของน้ำทิ้ง ภาพที่ 2.2-3 บ่อรวบรวมน้ำเสีย (H-306, H-307 และ H-304)

2. คุณภาพน้ำ (ต่อ)	- ควบคุมน้ำระบายทิ้งจากระบบหล่อเย็นให้มี คุณภาพตามมาตรฐานน้ำทิ้งของกรมควบคุม มลพิษ	- ระบบน้ำ หล่อเย็น	- โครงการมีการควบคุมน้ำทิ้งจากระบบน้ำหล่อเย็นโดยจะ ส่งไปยังบ่อบำบัดน้ำทิ้ง H-306 และทำการบันทึกปริมาณและ ตรวจวิเคราะห์ คุณภาพน้ำทุกครั้งก่อนส่งต่อไปยังบ่อบำบัดน้ำ ทิ้งสุดท้าย H-304 พบว่า ผลการวิเคราะห์คุณภาพน้ำทิ้ง จากบ่อบำบัด H-306 และ H-304 ระหว่างเดือนกรกฎาคม ถึง ธันวาคม พ.ศ. 2565 มีค่าอยู่ในเกณฑ์มาตรฐานกำหนด	-	ภาคผนวก ค-3 ผลการวิเคราะห์คุณภาพน้ำ ภาคผนวก ข-3 บันทึกปริมาณของน้ำทิ้ง ภาพที่ 2.2-3 บ่อบรรณน้ำเสีย (H-306, H-307 และ H-304)

- ควบคุมน้ำระบายทิ้งจากหม้อไอน้ำให้มีคุณภาพ ตามมาตรฐานน้ำทิ้งของกรมควบคุมมลพิษ	- หม้อไอน้ำ	- โครงการมีการควบคุมน้ำทิ้งจากหม้อไอน้ำโดยจะส่งไปยัง บ่อบำบัดน้ำทิ้ง H-306 และทำการวิเคราะห์คุณภาพน้ำ ทุกครั้งก่อนส่งต่อไปยังบ่อบำบัดน้ำทิ้งสุดท้าย H-304 พบว่า ผลการวิเคราะห์คุณภาพน้ำทิ้งจากบ่อบำบัด H-306 และ H-304 ระหว่างเดือนกรกฎาคม ถึงธันวาคม พ.ศ. 2565 มีค่าอยู่ใน เกณฑ์มาตรฐานกำหนด	-	ภาคผนวก ค-3 ผลการวิเคราะห์คุณภาพน้ำ ภาคผนวก ข-3 บันทึกปริมาณของน้ำทิ้ง ภาพที่ 2.2-3 บ่อบรรณน้ำเสีย (H-306, H-307 และ H-304)

2. คุณภาพน้ำ (ต่อ)	<p>- ควบคุมคุณภาพน้ำทิ้งที่ผ่านการบำบัดแล้วให้มีคุณภาพตามคุณภาพน้ำทิ้งของ กรมควบคุมมลพิษ ดังนี้</p> <ul style="list-style-type: none"> • BOD < 20 มิลลิกรัม/ลิตร • COD < 120 มิลลิกรัม/ลิตร • SS < 50 มิลลิกรัม/ลิตร (จากค่า TDS ในแหล่งรองรับน้ำทิ้ง) • Oil & Grease < 5 มิลลิกรัม/ลิตร • TOC < 50 ส่วนในล้านส่วน • pH 5.5-9 	<p>- จุดปล่อยน้ำทิ้งจากบ่อพักน้ำทิ้ง (Sump) H-306, H-307 และ H-304</p>	<p>- โครงการมีการตรวจสอบคุณภาพน้ำทิ้งจากบ่อพักน้ำทิ้ง H-306 และ H-307 ตามเกณฑ์คุณภาพน้ำทิ้งที่กำหนด ดังนี้</p> <ul style="list-style-type: none"> • มีการบันทึกปริมาณของน้ำทิ้งที่ได้จากการคำนวณ ทุกครั้งที่มีการส่งไปยังบ่อพักน้ำทิ้งสุดท้าย H-304 • ตรวจสอบค่า pH และ TOC ทุกครั้งก่อนการส่งไปยังบ่อพักน้ำทิ้งสุดท้าย H-304 • ตรวจสอบค่า BOD, COD, SS, TDS, Oil & Grease, TOC, pH, สี และอุณหภูมิ ทุก 3 เดือน <p>- น้ำทิ้งจากบ่อพักน้ำทิ้งสุดท้าย H-304 จะตรวจวิเคราะห์คุณภาพน้ำตามเกณฑ์คุณภาพน้ำทิ้งที่กำหนด ดังนี้</p> <ul style="list-style-type: none"> • บันทึกปริมาณน้ำที่ระบายออก BOD, COD, SS, TDS, Oil & Grease, TOC, pH, สี และอุณหภูมิ โดยตรวจสอบเป็นประจำทุกเดือน 	-	<p>ภาคผนวก ค-3 ผลการวิเคราะห์คุณภาพน้ำ ภาคผนวก ข-3 บันทึกปริมาณของน้ำทิ้ง</p> <p>ภาพที่ 2.2-3 บ่อรวบรวมน้ำเสีย (H-306, H-307 และ H-304)</p>

บ่อรวบรวมน้ำเสีย H-306

บ่อรวบรวมน้ำเสีย H-307

บ่อรวบรวมน้ำเสีย H-304

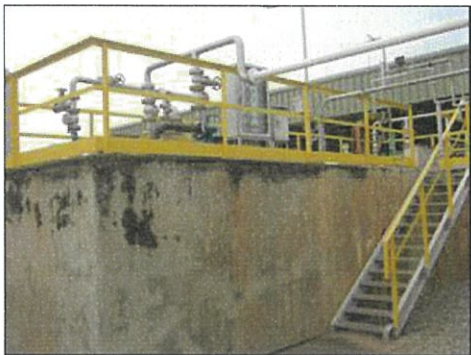
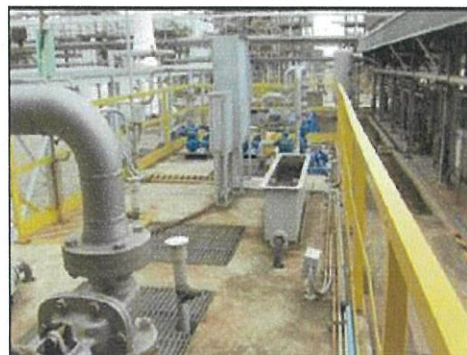
ภาพที่ 2.2-4 ระบบบำบัดน้ำเสียส่วนกลางของกลุ่มบริษัทร่วมทุนฯ

2. คุณภาพน้ำ (ต่อ)	- รวบรวมน้ำเสียจากอาคารสำนักงานไปบำบัดยัง ระบบบำบัดน้ำเสียส่วนกลาง (Domestic)	- ระบบบำบัด น้ำเสีย ส่วนกลาง (Domestic Wastewater Treatment Plant)	- โครงการได้รวมน้ำทั้งจากอาคารสำนักงานและกิจกรรม ของพนักงานไว้ในบ่อรวมน้ำเสีย แล้วส่งไปบำบัดใน ระบบบำบัดน้ำเสียส่วนกลางของกลุ่มบริษัทร่วมทุนฯ - น้ำทิ้งจากโรงอาหารจะถูกบำบัดเบื้องต้นโดยบ่อดักไขมัน ก่อนส่งไปบำบัดในระบบบำบัดน้ำเสียส่วนกลางของกลุ่ม บริษัทร่วมทุนฯ	-	ภาพที่ 2.2-4 ระบบบำบัดน้ำเสียส่วนกลาง ของกลุ่มบริษัทร่วมทุนฯ

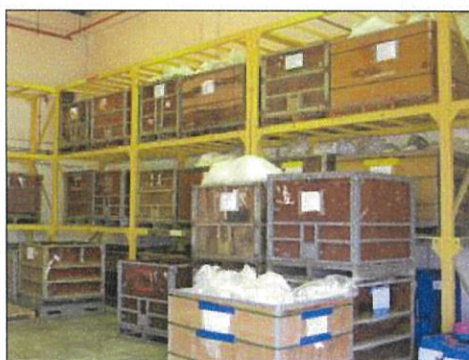
3. การจัดการ กากของเสีย 3.1 กากของเสีย จากกระบวนการ ผลิต เช่น ของเสียจาก ห้องปฏิบัติการ, Maintenance Solvent, น้ำมัน และไขมัน, ถู บรรจุขวด, ถัง เปล่า, วัสดุที่นำ กลับมาใช้ใหม่ ไม่ได้	- รวบรวมของเสียทั้งของเหลวและของแข็งส่งไปเผา ในเตาเผาส่วนกลางของกลุ่มบริษัทฯ หรือนำส่ง กำจัดเตาโดยหน่วยงานที่ได้รับอนุญาตจากหน่วย ราชการที่เกี่ยวข้องก่อนดำเนินการทุกครั้ง	- พื้นที่ ส่วนผลิต	- ของเสียจากห้องปฏิบัติการที่เป็นของเหลว จะถูกรวบรวมไว้ และรอส่งไปกำจัดยังหน่วยงานที่ได้รับอนุญาตจากทาง ราชการ เช่น บริษัท เอส ซี ไอ อีโค เซอร์วิส เซส จำกัด - สำหรับของเสียที่เป็นกระดาษ ขวดพลาสติก และถุงบรรจุ วัตถุดิบ จะถูกรวบรวมไว้และรอส่งไปกำจัดยังหน่วยงานที่ ได้รับอนุญาตจากทางราชการ เช่น บริษัท ถุงทอง รีไซเคิล จำกัด เป็นต้น - ของเสียที่มาจาก การเก็บตัวอย่างวัตถุดิบและผลิตภัณฑ์จะ นำกลับมาใช้ใหม่ในกระบวนการผลิต หากไม่สามารถนำ กลับมาใช้ใหม่ได้จะส่งกำจัดยังหน่วยงานที่ได้รับอนุญาต จากทางราชการ เช่น บริษัท เอส ซี ไอ อีโค เซอร์วิส เซส จำกัด และ/หรือ บริษัท ปูนซีเมนต์นครหลวง จำกัด (มหาชน) (โรงงาน 3) - วัสดุที่ไม่สามารถนำกลับมาใช้ใหม่ได้ เช่น ซีเมนต์ที่ได้จากการ ทำความสะอาดหม้อไอน้ำจะถูกรวบรวมใส่ถุงพลาสติกและ บรรจุไว้ในถังปิด จากนั้นจะถูกรวบรวมแล้วส่งออกไปกำจัด ภายนอก เช่น บริษัท อินทรี อีโคไซเคิล จำกัด		ภาคผนวก ข-2 ใบกำกับการขนส่ง (Manifest) ภาคผนวก ข-4 เอกสารบันทึกชนิด คุณสมบัติ และปริมาณ กากของเสีย ภาคผนวก ข-5 หนังสือแจ้งผลการพิจารณา ขออนุญาตให้นำสิ่งปฏิภูล หรือวัสดุที่ไม่ใช้แล้วออกนอก บริเวณโรงงาน ภาคผนวก ข-6 แบบตรวจสอบสภาพรถขนส่ง ภาพที่ 2.2-5 จุดรวบรวมของเสีย

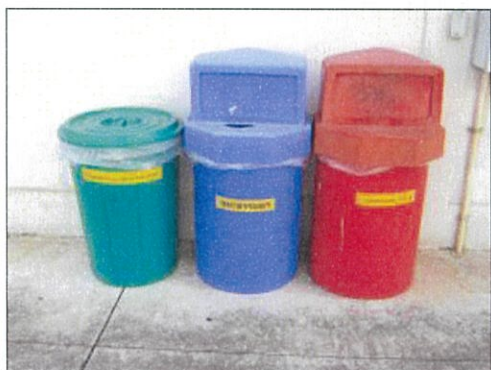
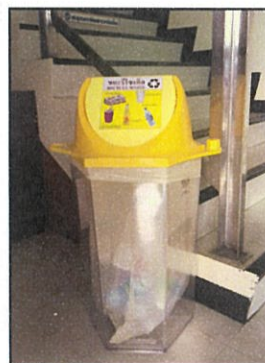
3.2 กากของเสียจากอาคารสำนักงาน	- จัดให้มีถังขยะที่มีฝาปิดมิดชิดเพื่อรวบรวมขยะทั่วไปส่งให้เทศบาลมาตาดำพร้ารับไปกำจัด	- ภายในพื้นที่โครงการ	- โครงการจัดให้มีถังขยะที่มีฝาปิดมิดชิดรวบรวมไว้ให้เทศบาลเมืองมาตาดำพร้ารับไปกำจัด	-	ภาพที่ 2.2-6 ถังขยะแยกประเภท

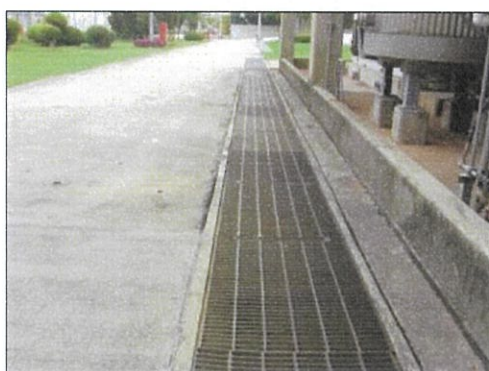
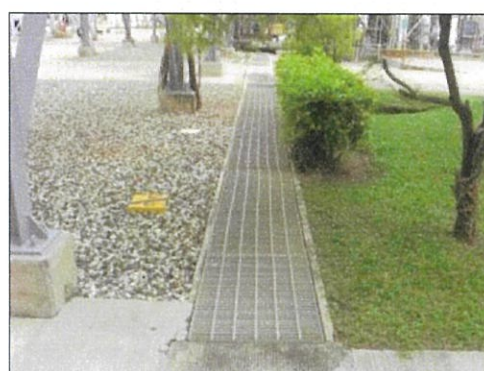
6. การระบายน้ำและป้องกันท่วม	- รวบรวมน้ำฝนที่ไม่มีการปนเปื้อนลงสู่รางระบายแบบเปิดก่อนระบายลงสู่รางระบายน้ำของการนิคมฯ	- พื้นที่การผลิตที่มีหลังคาคลุมอาคารและพื้นที่ไม่มีอุปกรณ์การผลิต	- โครงการมีการระบายน้ำฝนจากพื้นที่การผลิตที่มีหลังคาคลุม อาคารสำนักงาน และพื้นที่ที่ไม่มีอุปกรณ์ที่เกี่ยวข้องกับการผลิตลงสู่รางระบายน้ำแบบเปิดก่อนระบายลงสู่รางระบายน้ำของการนิคมฯ	-	ภาพที่ 2.2-12 รางระบายน้ำฝน

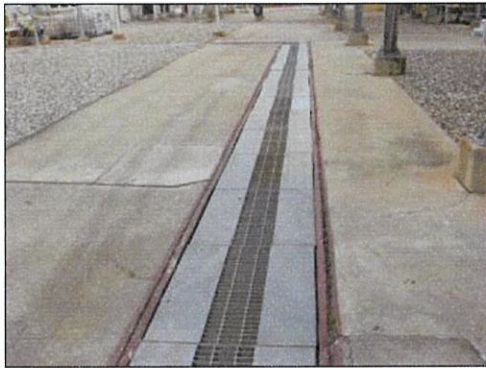
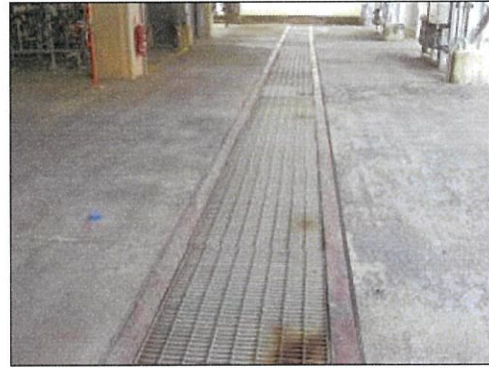
- รวบรวมน้ำฝนปนเปื้อนและน้ำจากการดับเพลิงไปยังบ่อพักเพื่อตรวจสอบและบำบัด (ถ้าจำเป็น) ก่อนระบายสู่รางระบายน้ำของการนิคมฯ	- พื้นที่การผลิตและบริเวณลานถึง	- โครงการจะทำการรวบรวมน้ำฝนที่มีโอกาสปนเปื้อนหรือน้ำจากการดับเพลิงไปยังบ่อพักน้ำทั้งเพื่อตรวจสอบคุณภาพน้ำให้มีค่าอยู่ในเกณฑ์มาตรฐานก่อนระบายออกสู่รางระบายน้ำของการนิคมฯ ทั้งนี้ ระบบรางระบายน้ำฝนและน้ำเสียของโครงการแยกจากกันอย่างชัดเจน	-	ภาคผนวก ข-10 ผังการระบายน้ำในพื้นที่ ภาพที่ 2.2-3 บ่อรวบรวมน้ำเสีย (H-306, H-307 และ H-304) ภาพที่ 2.2-12 รางระบายน้ำฝน ภาพที่ 2.2-13 รางระบายน้ำเสีย

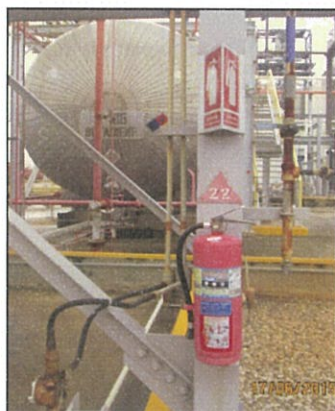
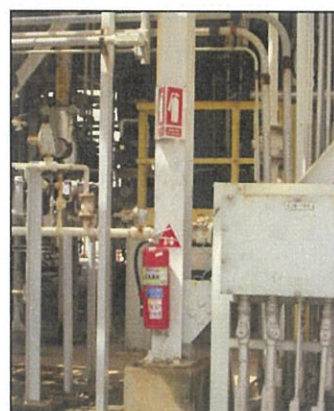
10. การศึกษาอันตรายร้ายแรง	- จัดเตรียมระบบ/อุปกรณ์สำหรับดับเพลิง ได้แก่ <ul style="list-style-type: none"> • ระบบกระจายน้ำดับเพลิง • Hydrants และปืนฉีดน้ำ • ถังดับเพลิง • ระบบสัญญาณเตือนภัย • ระบบจ่ายโฟม 	- ภายในพื้นที่โครงการ	- โครงการมีการจัดเตรียมระบบและอุปกรณ์ดับเพลิงประกอบด้วย <ul style="list-style-type: none"> • ถังเก็บน้ำความจุ 12,000 ลบ.ม. และปั๊ม 3 ตัว สามารถจ่ายน้ำได้อย่างเพียงพอภายในโครงการ คือ 800 ลบ.ม./ชม./เครื่อง ซึ่งถังเก็บน้ำ และปั๊มสูบน้ำดับเพลิงนี้จะใช้ร่วมกับโครงการอื่นๆ ในกลุ่มบริษัทรวมทุนฯ ที่ได้มีการออกแบบให้สามารถรองรับกรณีเกิดเหตุฉุกเฉินที่รุนแรงที่สุดแล้ว • มีอุปกรณ์ในการดับเพลิงต่างๆ ครบถ้วน ได้แก่ ระบบหัวฉีดน้ำ (Monitor gun) ระบบฉีดพ่นน้ำ (Water Spray & Deluge System) ถังดับเพลิงชนิดผงเคมีแห้ง และคาร์บอนไดออกไซด์สำหรับห้องควบคุม และห้อง MCC ระบบสัญญาณเตือนภัย และระบบจ่ายโฟม ทั้งนี้ มีการทดสอบการทำงานตามระยะเวลาที่กำหนดเป็นประจำ 	-	ภาคผนวก ข-23 ตัวอย่างเอกสารการตรวจสอบการทำงานของอุปกรณ์ด้านความปลอดภัย ภาพที่ 2.2-20 ระบบและอุปกรณ์ดับเพลิง

ถังดับเพลิง บริเวณถังเก็บวัตถุดิบ

ถังดับเพลิง บริเวณพื้นที่ผลิต

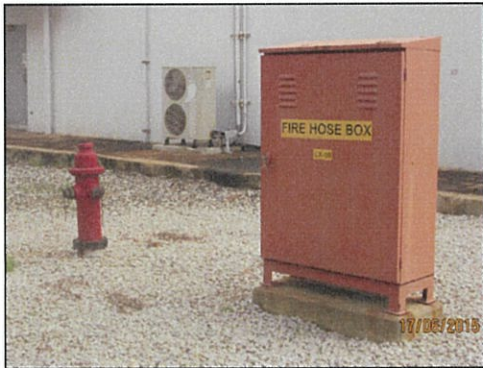
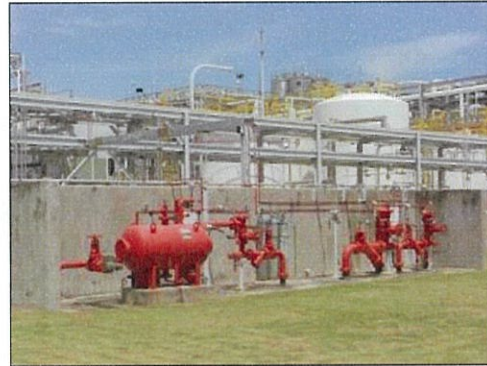
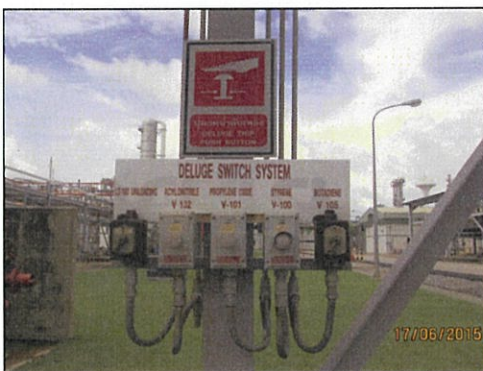
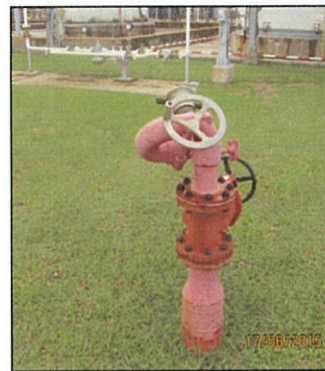
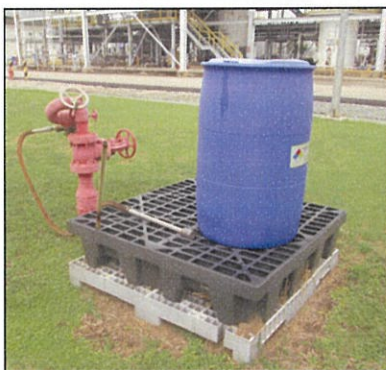
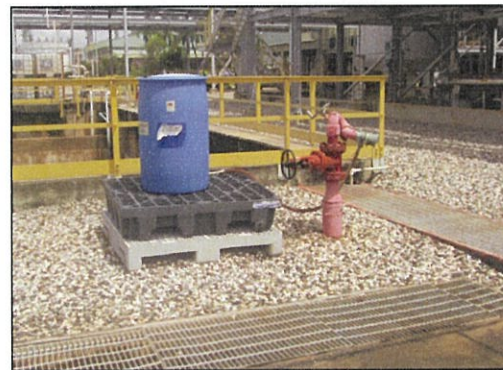
ภาพที่ 2.2-20 (ต่อ) ระบบและอุปกรณ์ดับเพลิง

สายดับเพลิง บริเวณพื้นที่ผลิต

ถังเก็บโฟมและระบบจ่ายโฟม

ปุ่มกดน้ำดับเพลิง บริเวณถังเก็บวัตถุดิบ

ปืนฉีดน้ำดับเพลิง บริเวณถังเก็บวัตถุดิบ

ปืนฉีดน้ำดับเพลิง และโฟมดับเพลิง บริเวณถังเก็บวัตถุดิบ

ฉีดน้ำดับเพลิง และโฟมดับเพลิง บริเวณอาคารเก็บวัตถุดิบ

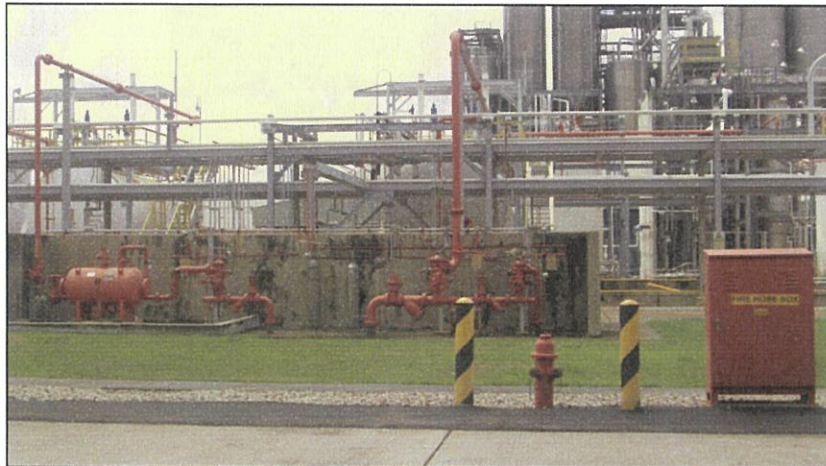
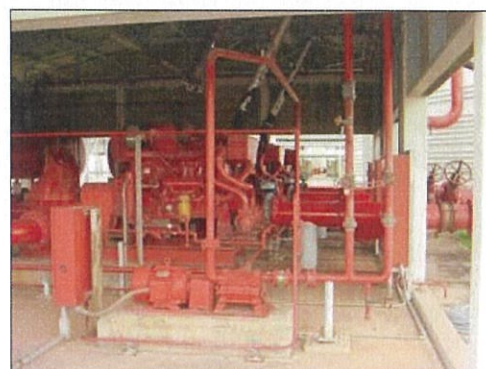
ภาพที่ 2.2-20 (ต่อ) ระบบและอุปกรณ์ดับเพลิง

ระบบโหมดับเพลิง และสายดับเพลิง บริเวณถังเก็บวัตถุดิบ

ถังเก็บน้ำดับเพลิง

ปั้มน้ำดับเพลิง

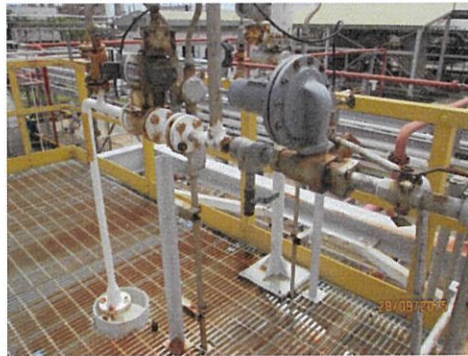
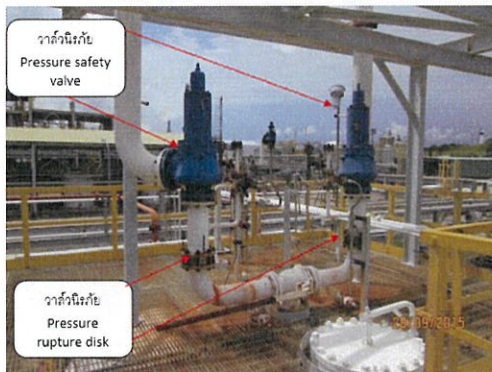
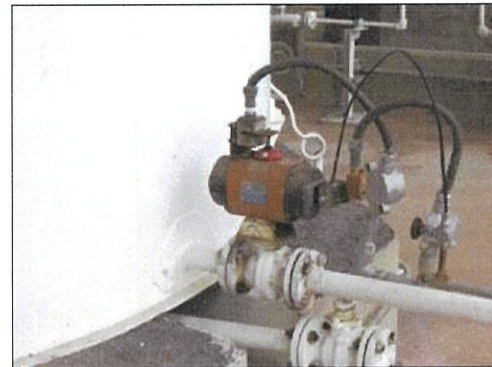
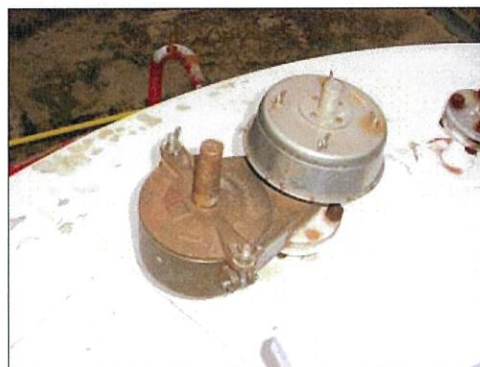
- จัดให้มีอุปกรณ์ความปลอดภัยและอุปกรณ์ควบคุมที่เหมาะสม	- ภายในพื้นที่โครงการ	- โครงการจัดให้มีอุปกรณ์ควบคุมความปลอดภัย โดยมีการออกแบบรายละเอียดโครงการในด้านความปลอดภัย ดังนี้ <ul style="list-style-type: none"> • ใช้ระบบควบคุมอัตโนมัติจากส่วนกลางทำให้การผลิตเป็นไปอย่างคงที่ โดยระบบจะแจ้งเตือนพนักงานและหยุดกระบวนการผลิต หากเกิดเหตุการณ์ฉุกเฉิน • การติดตั้งอุปกรณ์ควบคุมหรือตรวจสอบตัวแปรต่างๆ เช่น ความดันอุณหภูมิ ระดับก๊าซไวไฟ ซึ่งจะติดตั้งสำรองเผื่อไว้เสมอ เพื่อให้แน่ใจว่าจะสามารถควบคุมและตรวจสอบได้ตลอดเวลา และอุปกรณ์ทางอิเล็กทรอนิกส์ต่างๆ จะถูกติดตามผลโดยคอมพิวเตอร์ควบคุมส่วนกลาง • ติดตั้งวาล์วตัดแยกระบบ (Block Valve) ที่ภาชนะบรรจุสารเคมีที่เป็นอันตรายทุกชนิด - ติดตั้ง Safety Relief Valve หรือ Rupture Disc ที่ภาชนะบรรจุสารเคมีที่เป็นอันตราย ทั้งนี้เพื่อป้องกันมิให้เกิดกรณีความดันในภาชนะสูงเกินปกติ นอกจากนั้นยังมีการตรวจสอบและปรับหรือเปลี่ยนตามระยะเวลาที่กำหนด		ภาคผนวก ข-23 ตัวอย่างเอกสารการตรวจสอบการทำงานของอุปกรณ์ด้านความปลอดภัย ภาพที่ 2.2-21 อุปกรณ์ความปลอดภัยและอุปกรณ์ควบคุมด้านความปลอดภัย

10. การศึกษาอันตรายร้ายแรง (ต่อ)	- (ต่อ) จัดให้มีอุปกรณ์ความปลอดภัยและอุปกรณ์ควบคุมที่เหมาะสม	- ภายในพื้นที่โครงการ	- ออกแบบระยะห่างระหว่างอาคารหรือหน่วยผลิตต่างๆ ให้มีระยะห่างอย่างน้อย ดังนี้ <ul style="list-style-type: none"> • Reactor ห่างจากอาคารปฏิบัติงาน 26 เมตร • ถังเก็บสารเคมีไวไฟ ห่างจากอาคารปฏิบัติงาน 60 เมตร • ถังเก็บสารเคมีไวไฟ ห่างจาก Reactor 60 เมตร • Reactor ห่างจาก Utilities 50 เมตร - เลือกอุปกรณ์และเครื่องมือโดยคำนึงถึงหลักความปลอดภัย - จัดเตรียมอุปกรณ์เพื่อความปลอดภัยภายในโครงการ โดยเฉพาะพื้นที่ที่อาจเป็นอันตราย เช่น จัดเตรียมฝักบัวและอ่างล้างตาฉุกเฉิน ถังดับเพลิง และอุปกรณ์ช่วยหายใจ เป็นต้น	-	ภาพที่ 2.2-20 ระบบและอุปกรณ์ดับเพลิง ภาพที่ 2.2-21 อุปกรณ์ความปลอดภัยและอุปกรณ์ควบคุมด้านความปลอดภัย

วาล์วควบคุมความดัน Pressure Control Valve

วาล์วนิรภัย และอุปกรณ์ระบายความดัน (Rupture Disc) ป้องกันระบบถึงปฏิกิริยา

วาล์วตัดแยกระบบในกรณีฉุกเฉิน (Emergency Block Valve)

วาล์วระบายความดันและป้องกันการเกิดสุญญากาศ (Pressure-Vacuum Relief Valve) สำหรับถังเก็บสารเคมี
