ผลการปฏิบัติตามมาตรการป้องกันและแก้ไขผลกระทบสิ่งแวดล้อม

จากการตรวจสอบผลการปฏิบัติตามมาตรการป้องกันและแก้ไขผลกระทบสิ่งแวดล้อมในระยะดำเนินการประจำเดือน กรกฎาคม – ธันวาคม 2565 ของโครงการ The Base Height Mittraparp Khonkaen ได้มีการตรวจสอบผลของการปฏิบัติงานตามมาตรการฯที่ระบุไว้ในรายงานวิเคราะห์ผลกระทบสิ่งแวดล้อม จากการตรวจสอบหน้างานจริง การสอบถามเจ้าหน้าที่ของโครงการและจากเอกสารที่ได้รับจากโครงการดังแสดงในตารางที่ 2.1-1

1 ตารางที่ 2.1-1 ผลการปฏิบัติตามมาตรการป้องกันและแก้ไขผลกระทบสิ่งแวดล้อม (ระยะดำเนินการ) ระหว่างเดือน กรกฎาคม - ธันวาคม 2565

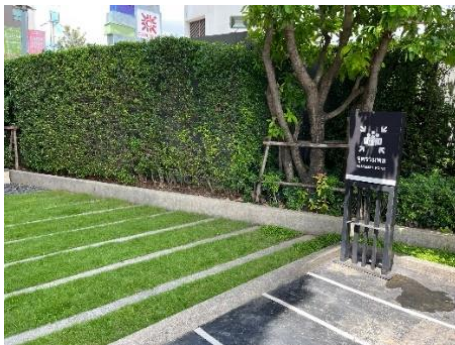
รูปที่ 2.1-1 รั้วกันเขตพื้นที่โครงการ

มาตรการป้องกันและแก้ไขผลกระทบสิ่งแวดล้อม	ผลการปฏิบัติตามมาตรการ	ปัญหา /การแก้ไข	เอกสารอ้างอิง
2.1 ทรัพยากรสิ่งแวดล้อมทางกายภาพ 2.1.1 สภาพภูมิประเทศ 1. จัดให้มีรั้วรอบพื้นที่โครงการ ความสูง 3 เมตร เพื่อกั้นขอบเขตพื้นที่โครงการอย่างเป็นสัดส่วน	การกำหนดเขตพื้นที่โครงการในคราวก่อสร้างอาคารโครงการจัดให้มีแนวรั้วเป็นกำแพงโดยรอบโครงการและจัดให้มีการปลูกพืชคลุมดินและไม้ยืนต้นตลอดแนวรั้ว		รูปที่ 2.1-1

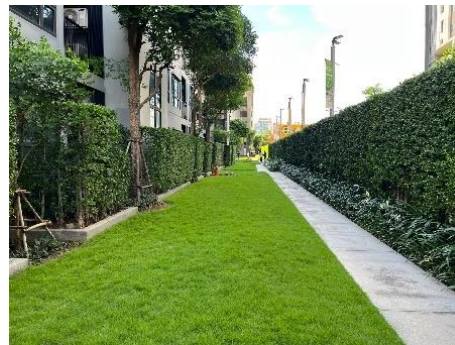
รูปที่ 2.1-2 การปลูกไม้พุ่ม ไม้คลุมดิน

2. จัดให้มีการปลูกไม้ยืนต้น ไม้พุ่ม ไม้คลุมดินภายใน โครงการโดยเฉพาะบริเวณแนวเขตที่ดิน เพื่อให้พืชช่วยยึดหน้าดิน	การป้องกันการชะล้างหน้าดินและการพังทลายของชั้นดินในคราวก่อสร้างอาคารโครงการได้จัดให้มีการปลูกพืชคลุมดินและไม้ยืนต้นแนวรั้วกำแพง และ พื้นที่ว่าง		รูปที่ 2.1-2

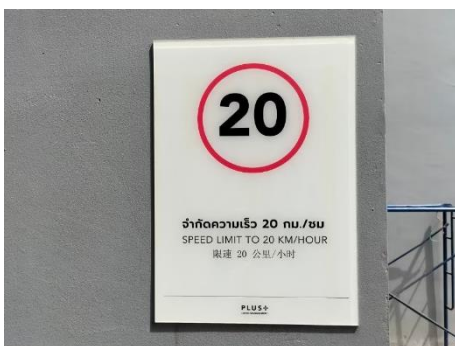
รูปที่ 2.1-3 ป้ายแจ้งเตือนจำกัดความเร็วและสัญญาณ

2.1.2 คุณภาพอากาศ • ฝุ่นละออง 1. ควบคุมความเร็วภายในโครงการ เช่น ป้าย จำกัดความเร็วสัญญาณลดความเร็วเพื่อไม่ให้เกิดการฟุ้งกระจายของฝุ่นบนผิวถนน	การควบคุมความเร็วของการขับเคลื่อนทางโครงการได้จัดทำป้ายแจ้งเตือนจำกัดความเร็วไม่เกิน 20 km/hr. ติดไว้บริเวณลานจอดรถของโครงการ และ ติดตั้งสัญญาณชะลอความเร็วรถ เพื่อให้ผู้พักอาศัยในโครงการได้ปฏิบัติตามอย่างเคร่งครัด		รูปที่ 2.1-3

มาตรการป้องกันและแก้ไขผลกระทบสิ่งแวดล้อม	ผลการปฏิบัติตามมาตรการ	ปัญหา /การแก้ไข	เอกสารอ้างอิง
3. ควบคุมความเร็วของรถภายในโครงการ เช่น ป้ายจำกัดความเร็ว สันนุนลดความเร็ว เพื่อไม่ให้เกิดการฟุ้งกระจายของฝุ่นบนผิวถนน	การควบคุมความเร็วของการขับขีรถทางโครงการได้จัดทำป้ายแจ้งเตือนจำกัดความเร็วไม่เกิน 20 km/hr. ติดไว้บริเวณลานจอดรถของโครงการ และ ติดตั้งสันนุนชะลอความเร็วรถ เพื่อให้ผู้พักอาศัยในโครงการได้ปฏิบัติตามอย่างเคร่งครัด		รูปที่ 2.1-3

มาตรการป้องกันและแก้ไขผลกระทบสิ่งแวดล้อม	ผลการปฏิบัติตามมาตรการ	ปัญหา /การแก้ไข	เอกสารอ้างอิง
2.1.3 เสี่ยง 1. จัดให้มีการทำสัญญาณ ชะลอความเร็วของรถบนถนนภายในโครงการ เพื่อชะลอความเร็วของรถ และลดเสี่ยงจากการเล่นของรถยนต์	การควบคุมความเร็วของการขับขี้อารถทางโครงการได้จัดทำป้ายแจ้งเตือนจำกัดความเร็วไม่เกิน 20 km/hr. ติดไว้บริเวณลานจอดรถของโครงการ และ ติดตั้งสัญญาณชะลอความเร็วรถ เพื่อให้ผู้พักอาศัยในโครงการได้ปฏิบัติตามอย่างเคร่งครัด		รูปที่ 2.1-3

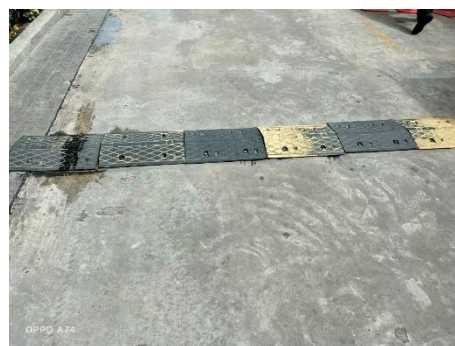
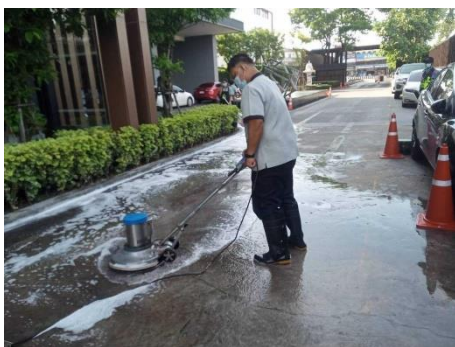
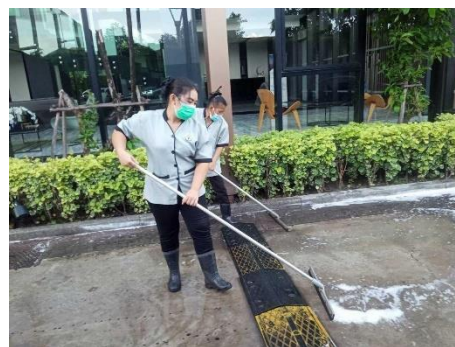
รูปที่ 2.1-4 การรักษาความสะอาดถนน

มาตรการป้องกันและแก้ไขผลกระทบสิ่งแวดล้อม	ผลการปฏิบัติตามมาตรการ	ปัญหา /การแก้ไข	เอกสารอ้างอิง
2. ดูแลรักษาความสะอาดถนนภายในโครงการ โดยฉีดล้างถนนเป็นประจำสม่ำเสมอ	การรักษาความสะอาดของถนนโดยรอบอาคารดำเนินการโดยมอบหมายให้แม่บ้านโครงการหมั่น เก็บ กวาดสิ่งที่ตกบนถนน ฉีด ล้างทำความสะอาด อย่างสม่ำเสมอ		รูปที่ 2.1-4

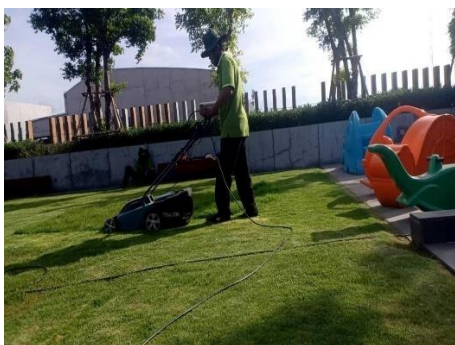
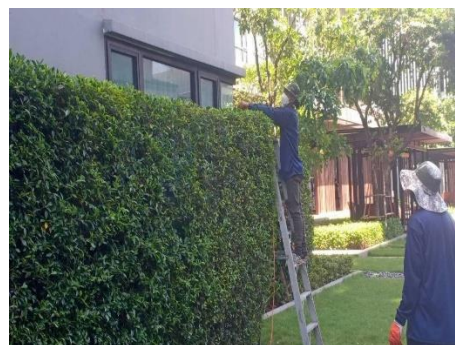
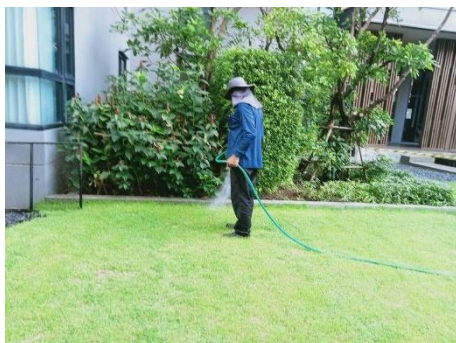
รูปที่ 2.1-5 พื้นที่สีเขียวและการบำรุงรักษา

5. จัดให้มีพื้นที่สีเขียวภายในโครงการให้มากที่สุด ขนาดพื้นที่รวม 3,236.31 ตารางเมตร เพื่อให้ต้นไม้ดังกล่าวช่วยดูดซับมลพิษจากชั้นที่จอดรถของโครงการ โครงการ โดยพันธุ์ไม้ที่โครงการเลือกปลูกสามารถดูดซับคาร์บอนมอนนอกไซด์ ได้ประมาณ 332 โมล	พื้นที่สีเขียวภายในโครงการดำเนินการโดยในคราวก่อสร้างอาคารโครงการได้จัดให้มีการปลูกไม้ยืนต้น ไม้คลุมดิน ในบริเวณที่ได้กำหนดเป็นพื้นที่สีเขียว เช่น ด้านข้างอาคารโดยรอบ พื้นที่ว่าง และ ชั้น ดาดฟ้า ตลอดจนจัดให้มีการบำรุงรักษาให้มีความสมบูรณ์ตลอดเวลา		รูปที่ 2.1-5

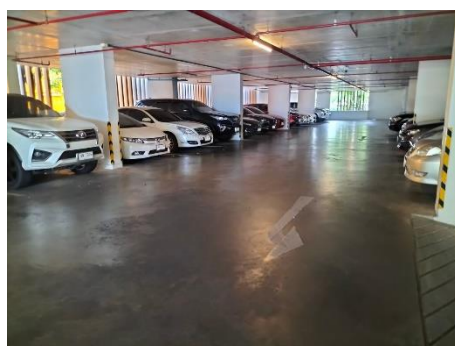
รูปที่ 2.1.6 พื้นที่จอดรถภายในโครงการ

3. จัดให้มีพื้นที่สีเขียวภายในโครงการ ขนาดพื้นที่รวม 3,236.36 ตารางเมตร (ดูภาคผนวกที่ 2 ประกอบ) โดยปลูกพืชคลุมพื้นที่ว่างทั้งหมด เพื่อลดมลพิษทางอากาศ	พื้นที่สีเขียวภายในโครงการดำเนินการโดยในคราวก่อสร้างอาคารโครงการได้จัดให้มีการปลูกไม้ยืนต้น ไม้คลุมดิน ในบริเวณที่ได้กำหนดเป็นพื้นที่สีเขียว เช่น ด้านข้างอาคารโดยรอบ พื้นที่ว่าง และ ชั้นดาดฟ้า ตลอดจนจัดให้มีการบำรุงรักษาให้มีความสมบูรณ์ตลอดเวลา		รูปที่ 2.1-5
● มลพิษทางอากาศ 1. จัดให้มีพื้นที่จอดรถอยู่บริเวณชั้นที่ 1 ถึงชั้นที่ 6 โดยบริเวณดังกล่าวมีลักษณะเปิดโล่งไม่ปิดทึบ มีลมพัดผ่านตลอดเวลาอากาศหมุนเวียนได้สะดวก	การบริหารจัดการทางด้านมลพิษทางอากาศในส่วนของช่องว่างลานจอดรถ ดำเนินการโดย ในคราวก่อสร้างอาคารโครงการได้ออกแบบและก่อสร้างให้ลานจอดรถมีช่องว่างให้อากาศถ่ายเทได้ตลอดเวลา		รูปที่ 2.1-6

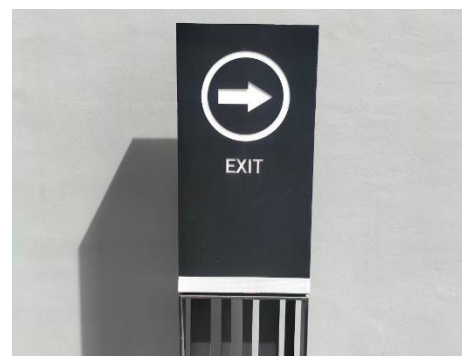
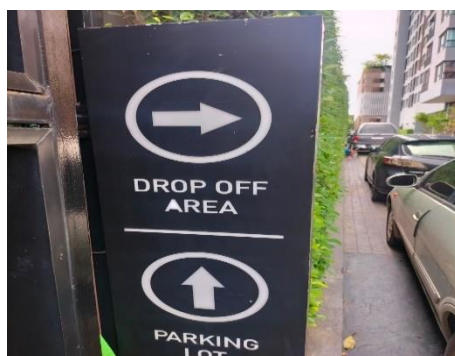
รูปที่ 2.1-8 ป้ายและสัญลักษณ์บนพื้นทาง

4. จัดทำป้ายและสัญลักษณ์จราจรบนพื้นทางให้ชัดเจน และไม่ก่อให้เกิดความสับสนของผู้ขับขี่ ทำให้การเคลื่อนตัวของรถในโครงการ และบริเวณทางเข้า-ออกโครงการสามารถทำได้อย่างดีและปลอดภัย	เพื่อให้เกิดความคล่องตัวในการจราจรภายในโครงการได้ จัดให้มีป้ายบอกทิศทางการจราจร, สัญลักษณ์จราจร บนพื้นทางที่สามารถมองเห็นได้ชัดเจน ตลอดจนมีเจ้าหน้าที่รักษาความปลอดภัยในการจัดการจราจรในโครงการ		รูปที่ 2.1-8

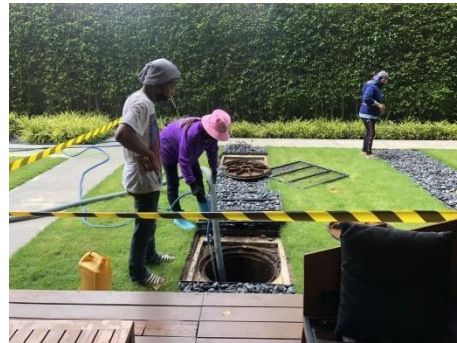
รูปที่ 2.1-10 เจ้าหน้าที่บำรุงรักษาระบบบำบัดน้ำเสีย

2. จัดให้มีเจ้าหน้าที่ที่มีความรู้ ความชำนาญดูแลรักษาและควบคุมระบบบำบัดน้ำเสียให้ทำงานได้อย่างต่อเนื่อง และมีประสิทธิภาพ	การบำรุงรักษาระบบบำบัดน้ำเสียดำเนินการโดยจัดให้เจ้าหน้าที่ฝ่ายอาคารโครงการคอยตรวจสอบอุปกรณ์และเครื่องจักรในระบบให้สามารถทำงานได้ตลอดเวลาและจัดจ้างเจ้าหน้าที่ห้องปฏิบัติการทดสอบเอกชนเข้ามาเก็บตัวอย่างน้ำทิ้งไปวิเคราะห์ผล		รูปที่ 2.1-10 ภาคผนวก

2.2.2 นิเวศวิทยาทางน้ำ - ดูแลรักษาระบบบำบัดน้ำเสียให้สามารถทำงานได้อย่างต่อเนื่องและมีประสิทธิภาพ	การบำรุงรักษาระบบบำบัดน้ำเสียดำเนินการโดยจัดให้เจ้าหน้าที่ฝ่ายอาคารโครงการคอยตรวจสอบอุปกรณ์และเครื่องจักรในระบบให้สามารถทำงานได้ตลอดเวลาและจัดจ้างเจ้าหน้าที่ห้องปฏิบัติการทดสอบเอกชนเข้ามาเก็บตัวอย่างน้ำทิ้งไปวิเคราะห์ผล		รูปที่ 2.1-10

2. จัดให้มีเจ้าหน้าที่ที่มีความรู้ ความชำนาญดูแลรักษาและควบคุมระบบบำบัดน้ำเสียให้ทำงานได้อย่างต่อเนื่อง และมีประสิทธิภาพ	การบำรุงรักษาระบบบำบัดน้ำเสียดำเนินการโดยจัดให้เจ้าหน้าที่ฝ่ายอาคารโครงการคอยตรวจสอบอุปกรณ์และเครื่องจักรในระบบให้สามารถทำงานได้ตลอดเวลาและจัดจ้างเจ้าหน้าที่ห้องปฏิบัติการทดสอบเอกชนเข้ามาเก็บตัวอย่างน้ำทิ้งไปวิเคราะห์ผล		รูปที่ 2.1-10

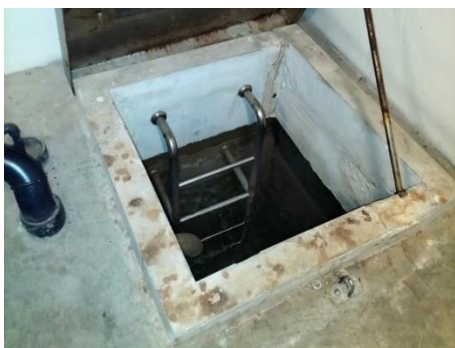
รูปที่ 2.1-11 ถังสำรองน้ำภายในโครงการ

มาตรการป้องกันและแก้ไขผลกระทบสิ่งแวดล้อม	ผลการปฏิบัติตามมาตรการ	ปัญหา /การแก้ไข	เอกสารอ้างอิง
2.3 คุณค่าการใช้ประโยชน์ของมนุษย์ 2.3.1 การใช้น้ำ 1. จัดให้มีน้ำสำรองเก็บไว้ในถังเก็บน้ำใต้ดิน และถังเก็บน้ำชั้นดาดฟ้าของโครงการ โดยสำรองน้ำใช้ได้น้อย 1 วัน	การสำรองน้ำใช้ในโครงการดำเนินการโดยในคราวก่อสร้างอาคารโครงการได้จัดให้มีถังสำรองน้ำใต้ดิน และ ชั้น ดาดฟ้า สำหรับการอุปโภค – บริโภค ในโครงการ		รูปที่ 2.1-11

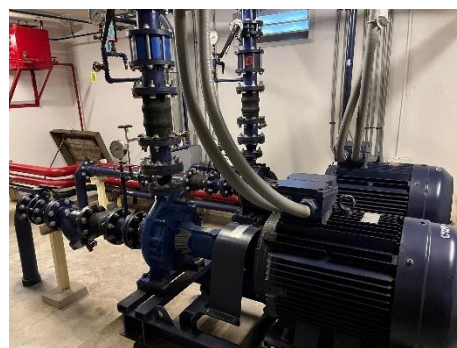
รูปที่ 2.1-12 ระบบสูบน้ำประปาในโครงการ

2. จัดให้มีระบบสูบน้ำในอาคาร สูบน้ำโดยไม่ได้ดึงน้ำใช้มาจากท่อประปาโดยตรง และ ควบคุมการจ่ายน้ำด้วยระบบตั้งเวลา กำหนด เวลา การ สูบ น้ำ ใน ช่วง 24.00-05.00 น.	ดำเนินการโดยในคราวก่อสร้างอาคารโครงการได้จัดทำ การต่อท่อน้ำประปาจากท่อประธานของการประปานครหลวงมาเก็บไว้ในถังสำรองน้ำใต้ดิน และ ใช้ เครื่องสูบน้ำ สูบไปยังถังเก็บน้ำชั้นดาดฟ้า เพื่อจ่ายไปยังส่วนต่างๆ ของอาคาร โดยที่ทางโครงการไม่มีการดึงน้ำจากเส้นท่อประธานของการประปาโดยตรง		รูปที่ 2.1-11 รูปที่ 2.1-12

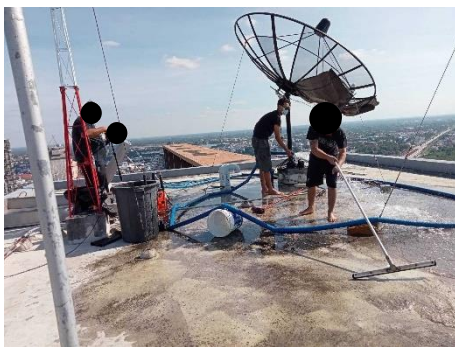
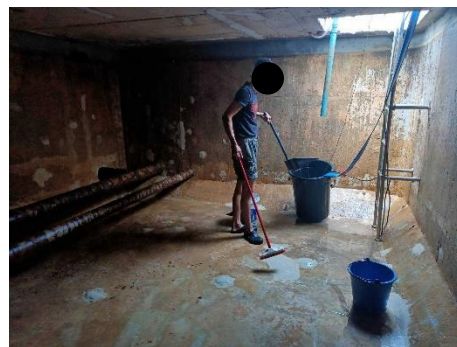
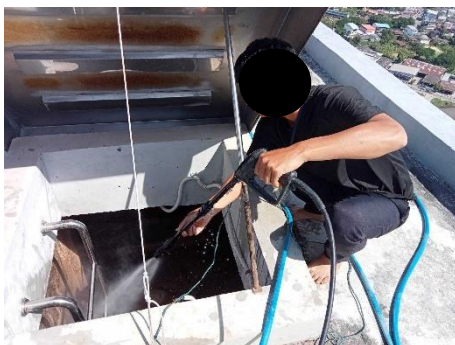
รูปที่ 2.1-13 การล้างถังเก็บน้ำโครงการ

มาตรการป้องกันและแก้ไขผลกระทบสิ่งแวดล้อม	ผลการปฏิบัติตามมาตรการ	ปัญหา /การแก้ไข	เอกสารอ้างอิง
9. กำหนดให้พนักงานฝ่ายช่างล้างถังปีละ 2 ครั้ง (6 เดือน 1 ครั้ง) โดยในการทำความสะอาด สะอาด ทางผู้ปฏิบัติงานต้องสูบน้ำออกให้หมดก่อนจากนั้นกวาดตะกอน ชัดสนิมหรือคราบที่เกาะตามผนังหรือซอกมุมของถังน้ำที่ไม่มีการหมุนเวียน โดยใช้แปรงขัด และเครื่องสูบน้ำแรงดันสูงฉีดล้างไม่ใช้น้ำยาล้าง ไม่ใช้น้ำยาล้างที่มีสารเคมีซึ่งอาจตกค้าง	การล้างถังเก็บน้ำดำเนินการโดยจัดให้มีการล้างถังเก็บน้ำอย่างน้อยปีละ 2 ครั้ง		รูปที่ 2.1-13

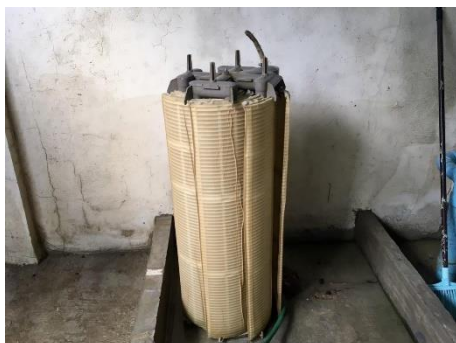
1. ในการฆ่าเชื้อโรคในสระว่ายน้ำจะใช้ระบบเกลือ (Soft Chlorinator)	ในคราวก่อสร้างอาคารโครงการได้ติดตั้งระบบฆ่าเชื้อโรคของสระว่ายน้ำโดยใช้ระบบเกลือ		รูปที่ 2.1-15

3. จัดให้มีป้ายแสดงกฎข้อปฏิบัติสำหรับผู้ใช้สระว่ายน้ำโดยมีข้อความอย่างน้อย ดังนี้ <ul style="list-style-type: none"> - ต้องสวมชุดว่ายน้ำที่สะอาดในการลงใช้สระว่ายน้ำ - จำนวนสูงสุดผู้ใช้สระว่ายน้ำ - ต้องชำระล้างร่างกายก่อนลงใช้สระว่ายน้ำทุกครั้ง และห้ามทำสระว่ายน้ำสกปรก - ผู้เป็นโรคตาแดง ผิวน้ำ หวัด หูเป็น น้ำหนัก หรือโรคติดต่ออื่นๆ ห้ามใช้สระว่ายน้ำ 	ดำเนินการโดยได้ติดป้ายกฎข้อปฏิบัติการใช้บริการสระว่ายน้ำไว้บริเวณทางเดินสระว่ายน้ำ ที่สามารถมองเห็นป้ายได้ชัดเจน		รูปที่ 2.1-16

รูปที่ 2.1-15 ระบบกรองน้ำสระว่ายน้ำ (ระบบเกลือ) รูปที่ 2.1-16 กฎข้อปฏิบัติการใช้บริการสระว่ายน้ำ

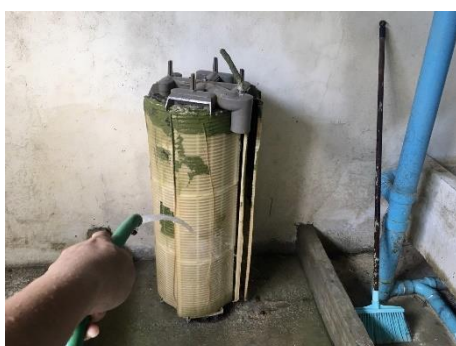
รูปที่ 2.1-17 เจ้าหน้าที่ดูแลบำรุงรักษา
ระบบกรองน้ำสระว่ายน้ำ

มาตรการป้องกันและแก้ไขผลกระทบสิ่งแวดล้อม	ผลการปฏิบัติตามมาตรการ	ปัญหา /การแก้ไข	เอกสารอ้างอิง
4. จัดให้มีผู้มีความรู้ความสามารถดูแลปรับปรุงคุณภาพน้ำในสระว่ายน้ำให้อยู่ในเกณฑ์มาตรฐาน	ดำเนินการโดยจัดเจ้าหน้าที่ช่างอาคารโครงการเป็นผู้เดินระบบปรับปรุงคุณภาพน้ำของสระว่ายน้ำ และ จัดจ้างห้องปฏิบัติการทดสอบเอกชน เข้ามาเก็บตัวอย่างน้ำไปวิเคราะห์ผล เพื่อตรวจสอบคุณภาพน้ำโดยที่นำข้อมูลผลวิเคราะห์มาคอยปรับปรุงให้คุณภาพน้ำสระว่ายน้ำอยู่ในเกณฑ์มาตรฐานตลอดเวลา		รูปที่ 2.1-17 ภาคผนวก

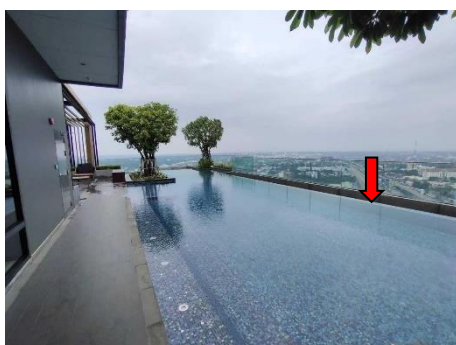
รูปที่ 2.1-18 รางระบายน้ำล้น

มาตรการป้องกันและแก้ไขผลกระทบสิ่งแวดล้อม	ผลการปฏิบัติตามมาตรการ	ปัญหา /การแก้ไข	เอกสารอ้างอิง
2. จัดให้มีรางระบายน้ำล้น มีฝาปิดรอบสระ ว่ายน้ำ ความกว้าง 30-40 เซนติเมตร ไม่ เป็นสนิม แข็งแรง ทำความสะอาดง่ายอยู่ สภาพที่ดี และไม่มีน้ำล้นออกจากราง	ในคราวก่อสร้างอาคารโครงการในส่วนของสระว่ายน้ำได้ ออกแบบให้มีระบบรางระบายน้ำล้น ที่มั่นคงแข็งแรง สามารถทำความสะอาดได้ง่าย		รูปที่ 2.1-18

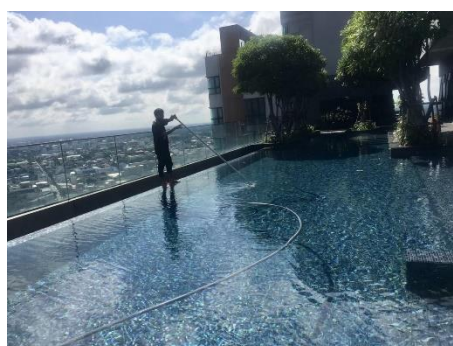
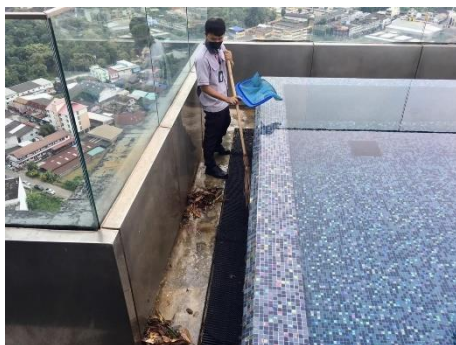
รูปที่ 2.1-19 การทำความสะอาดสระว่ายน้ำ

3. จัดให้มีอุปกรณ์ เครื่องมือสำหรับใช้ทำความ สะอาดสระว่ายน้ำ ได้แก่ เครื่องดูดตะกอน แปรงขัดสระชนิดลวดทองเหลืองและพลาสติก รวมทั้งตะแกรงข้อนวัสดุแขวนลอย	ดำเนินการโดยจัดให้มีเครื่องมือสำหรับทำความสะอาด สระว่ายน้ำ และ มอบหมายให้เจ้าหน้าที่ฝ่ายช่างอาคาร โครงการหมั่นทำความสะอาดสระว่ายน้ำอย่างสม่ำเสมอ		รูปที่ 2.1-19

8. จัดให้มีการรักษาความสะอาดบริเวณโดยรอบสระว่ายน้ำอย่างสม่ำเสมอ	จัดให้มีทีมแม่บ้าน/เจ้าหน้าที่โครงการคอยรักษาความสะอาดและดูแลความเป็นระเบียบเรียบร้อยบริเวณสระว่ายน้ำ อย่างสม่ำเสมอ		รูปที่ 2.1-19

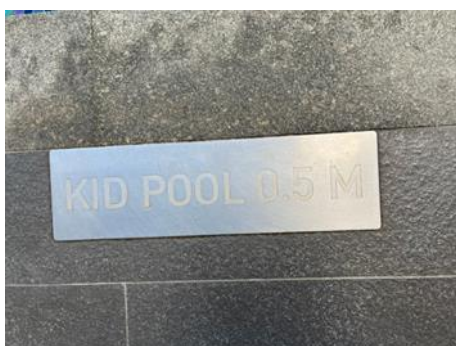
5. จัดให้มีป้ายบอกระดับความลึกหรือเลขบอก ระดับความลึกที่สามารถมองเห็นได้ชัดเจน โดยมีตัวเลขแสดงความลึกเป็นระยะๆอย่าง น้อย 3 ระยะ	ในคราวก่อสร้างอาคารโครงการในส่วนของสระว่ายน้ำได้ จัดให้มีป้ายบอกระดับความลึกของน้ำในสระว่ายน้ำตามที่ กำหนด		รูปที่ 2.1-20

รูปที่ 2.1-20 ป้ายบอกระดับความลึกสระ (0.5, 1.2 m.)

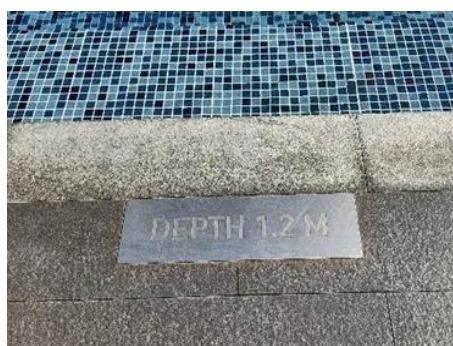
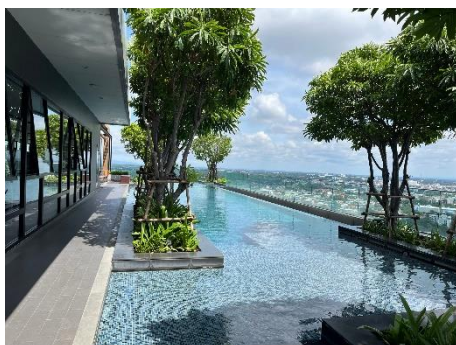
รูปที่ 2.1-21 โครงสร้างพื้นสระว่ายน้ำ

5. จัดให้มีพนักงานทำความสะอาดดูแลทำความสะอาดไม่ให้น้ำจากบริเวณทางเดินไหลลงสู่สระว่ายน้ำ เนื่องจากทำให้น้ำในสระสกปรกเกิดการปนเปื้อน โดยต้องทำความสะอาดบริเวณสระน้ำทุกวัน หลังจากปิดใช้สระว่ายน้ำแล้ว	จัดให้ทีมแม่บ้านของโครงการคอยดูแลทำความสะอาด โดยไม่ให้น้ำบริเวณทางเดินไหลลงสู่สระว่ายน้ำ		
<ul style="list-style-type: none"> ● โครงสร้างและความปลอดภัยจากการใช้สระว่ายน้ำ 1. โครงสร้างของสระว่ายน้ำเป็นคอนกรีตเสริมเหล็กมีความมั่นคง แข็งแรง น้ำซึมไม่ได้ผนังเรียบอยู่ในสภาพดีและทำความสะอาดง่าย	ดำเนินการโดยในคราวก่อสร้างอาคารโครงการได้ก่อสร้างสระว่ายน้ำโดยตัวโครงสร้างสระเป็นคอนกรีตเสริมเหล็กที่มีความมั่นคง แข็งแรง น้ำไม่ซึมผ่าน		รูปที่ 2.1-21

มาตรการป้องกันและแก้ไขผลกระทบสิ่งแวดล้อม	ผลการปฏิบัติตามมาตรการ	ปัญหา /การแก้ไข	เอกสารอ้างอิง
7. พื้นสระว่ายน้ำ ทำความวัสดุ แข็งแรง เรียบ ไม่แตกร้าวทำความสะอาดง่าย ไม่ลื่น อยู่ในสภาพดี	ในคราวก่อสร้างอาคารโครงการได้ก่อสร้างสระว่ายน้ำที่ใช้โครงสร้างพื้นเป็นคอนกรีตเสริมเหล็ก ที่มีความมั่นคง แข็งแรง ไม่มีการรั่วซึมของน้ำ และง่ายต่อการทำความสะอาด		รูปที่ 2.1-21

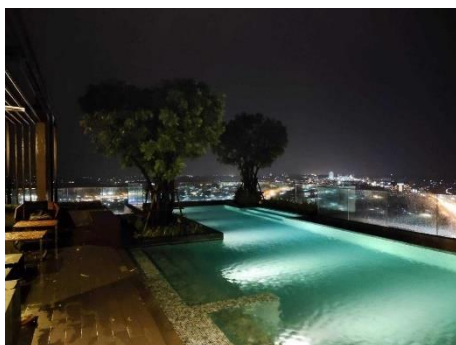
รูปที่ 2.1-23 แสงสว่างสระว่ายน้ำเวลากลางคืน

6. จัดให้มีแสงสว่างเพียงพอทั่วบริเวณสระว่าย น้ำ เพื่อให้มองเห็นได้ชัดเจน ในกรณีที่มีการ เปิดใช้สระในเวลากลางคืน	ในคราวก่อสร้างอาคารโครงการได้ติดตั้งระบบไฟฟ้าส่อง สว่างบริเวณสระว่ายน้ำที่ส่องสว่างทั่วบริเวณสระในเวลา กลางคืน		รูปที่ 2.1-23

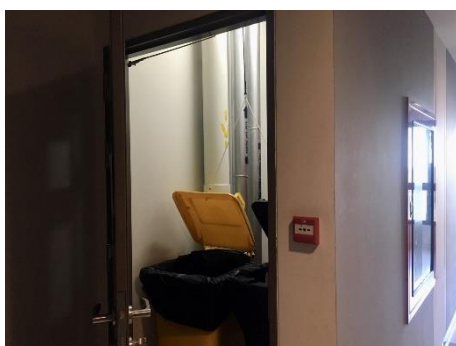
รูปที่ 2.1-25 ห้องพักมูลฝอยประจำชั้น

2.3.6 การจัดการมูลฝอย 1. โครงการจะจัดให้มีห้องพักมูลฝอยประจำ ชั้นสำหรับอาคารชุดพักอาศัย จำนวน 2 ห้อง/ชั้น รายละเอียดดังนี้ - ห้องพักมูลฝอย 1 จัดให้มีตั้งแต่ชั้นที่ 1 -33 ตั้งอยู่ใกล้กับบันได ST-2 ของแต่ละชั้นใน อาคาร	ดำเนินการโดยในคราวก่อสร้างอาคารโครงการได้จัดให้มี ห้องพักมูลฝอยประชั้นและติดตั้งถังรองรับมูลฝอยไว้ใน ห้องพัก ตลอดจนจัดให้แม่บ้านโครงการคอยจัดเก็บมูล ฝอยมารวบรวมไว้ที่ห้องพักมูลฝอยรวมของโครงการเป็น		รูปที่ 2.1-25 รูปที่ 2.1-26

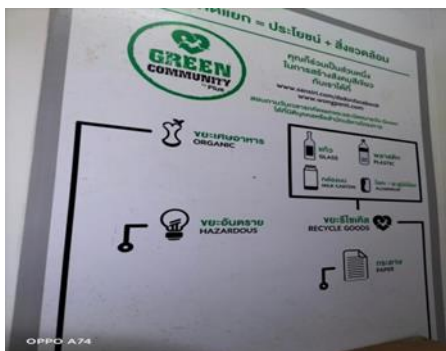
รูปที่ 2.1-27 ป้ายรณรงค์การคัดแยกมูลฝอย

มาตรการป้องกันและแก้ไขผลกระทบสิ่งแวดล้อม	ผลการปฏิบัติตามมาตรการ	ปัญหา /การแก้ไข	เอกสารอ้างอิง
<p>- ห้องพักมูลฝอย 2 จัดให้มีตั้งแต่ชั้นที่ 3-36 ตั้งอยู่ใกล้กับบันได ST-3 ของแต่ละชั้นในอาคาร</p> <p>ทั้งนี้ ห้องพักมูลฝอย 1 และห้องพักมูลฝอย 2 แต่ละห้องมีความกว้าง 1.2 เมตร ความยาว 1.9 เมตร โดยภายในห้องพักมูลฝอยประจำชั้นจะตั้งถังมูลฝอยขนาด 100 ลิตร ภายในรองด้วยถุงดำอีกชั้นหนึ่ง จำนวน 2 ถัง (ถังมูลฝอยแห้ง 1 ถัง และถังพักมูลฝอยเปียก 1 ถัง) และตั้งถังมูลฝอยขนาด 50 ลิตร จำนวน 1 ถัง (ถังพักมูลฝอยอันตราย) ไว้ภายในห้องดังกล่าว</p>	<p>ประจำวัน</p>		
<p>2. ประชาสัมพันธ์ภายในพื้นที่โครงการ ให้ผู้พักอาศัยนำมูลฝอยมาไว้ในห้องพักมูลฝอยประจำชั้นดังกล่าว รวมทั้งรณรงค์ให้ผู้พักอาศัยคัดแยกมูลฝอยที่สามารถนำกลับมาใช้ได้โดยตรง เช่น ถุงพลาสติก และถุงกระดาษนำกลับมาใช้ใหม่ เพื่อลดปริมาณมูลฝอยที่เหลือทิ้งจากแต่ละห้องพัก</p>	<p>ดำเนินการโดยจัดทำป้ายรณรงค์ให้มีการคัดแยกมูลฝอยก่อนนำไปทิ้งโดยการติดตั้งป้ายไว้ที่ห้องพักมูลฝอยประจำชั้น</p>		<p>รูปที่ 2.1-27</p>

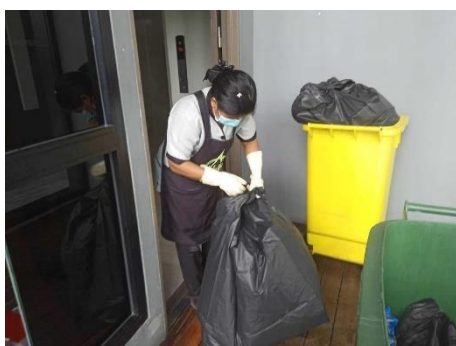
รูปที่ 2.1-28 ขนย้ายขยะมูลฝอยแบบระมัดระวัง

มาตรการป้องกันและแก้ไขผลกระทบสิ่งแวดล้อม	ผลการปฏิบัติตามมาตรการ	ปัญหา /การแก้ไข	เอกสารอ้างอิง
3. จัดให้มีพนักงานทำความสะอาดเก็บมูลฝอยจากห้องพักมูลฝอยประจำชั้นไปไว้ยังห้องพักมูลฝอยประจำชั้น จะให้พนักงานขนไปทิ้งถังเพื่อป้องกันกรณีถุงดำฉีกขาดและอาจมีน้ำชะมูลฝอยรั่วไหลลงพื้น	ดำเนินการโดยกำชับให้แม่บ้านโครงการมีการขนย้ายมูลฝอยด้วยความระมัดระวังโดยที่ จะต้องมัดปากถุงให้แน่น ตรวจสอบการฉีกขาดของถุงรองรับมูลฝอย และ ไม่เก็บขนมูลฝอยเกินปริมาณ $\frac{3}{4}$ ของถุงที่บรรจุในถัง		รูปที่ 2.1-28

4. การเก็บมูลฝอยในถุงต้องไม่ให้มีปริมาณหรือน้ำหนักมากเกินไป ซึ่งบรรจุปริมาณมูลฝอยประมาณ 3 ใน 4 ของถุงก่อนรวบรวมมูลฝอยจากจุดต่างๆ ไปยังห้องพักมูลฝอยรวมต้องมัดปากถุงให้แน่น เพื่อป้องกันมูลฝอยกระจัดกระจายและสะดวกต่อการขนย้าย	ดำเนินการโดยกำชับให้แม่บ้านโครงการมีการขนย้ายมูลฝอยด้วยความระมัดระวังโดยที่ จะต้องมัดปากถุงให้แน่น ตรวจสอบการฉีกขาดของถุงรองรับมูลฝอย และ ไม่เก็บขนมูลฝอยเกินปริมาณ $\frac{3}{4}$ ของถุงที่บรรจุในถัง		รูปที่ 2.1-28
