บทที่ 4

ผลการติดตามตรวจสอบผลกระทบสิ่งแวดล้อม

โครงการอาคารชุดพักอาศัยฟูลเลอตัน สุขุมวิท ของบริษัท เมเจอร์ ดีเวลลอปเม้นท์ จำกัด ได้ทำการสรุปผลการติดตามตรวจสอบคุณภาพสิ่งแวดล้อมตามที่เสนอในรายงานการประเมินผลกระทบสิ่งแวดล้อมที่คณะกรรมการผู้ชำนาญการพิจารณารายงานการประเมินผลกระทบสิ่งแวดล้อมด้านอาคาร การจัดสรรที่ดิน และบริการชุมชน เป็นผู้พิจารณาให้ความเห็นชอบ การติดตามตรวจสอบผลกระทบสิ่งแวดล้อม ระยะดำเนินการประจำเดือนกรกฎาคม - ธันวาคม 2565 มีรายละเอียดแสดงดัง ตารางที่ 4.1-1

รายงานผลการปฏิบัติตามมาตรการป้องกันและแก้ไขผลกระทบสิ่งแวดล้อมและมาตรการติดตามตรวจสอบผลกระทบสิ่งแวดล้อม
โครงการอาคารชุดพักอาศัยพูลเลอดัน สุขุมวิท (ระยะดำเนินการ) ระหว่างเดือนกรกฎาคม - ธันวาคม 2565

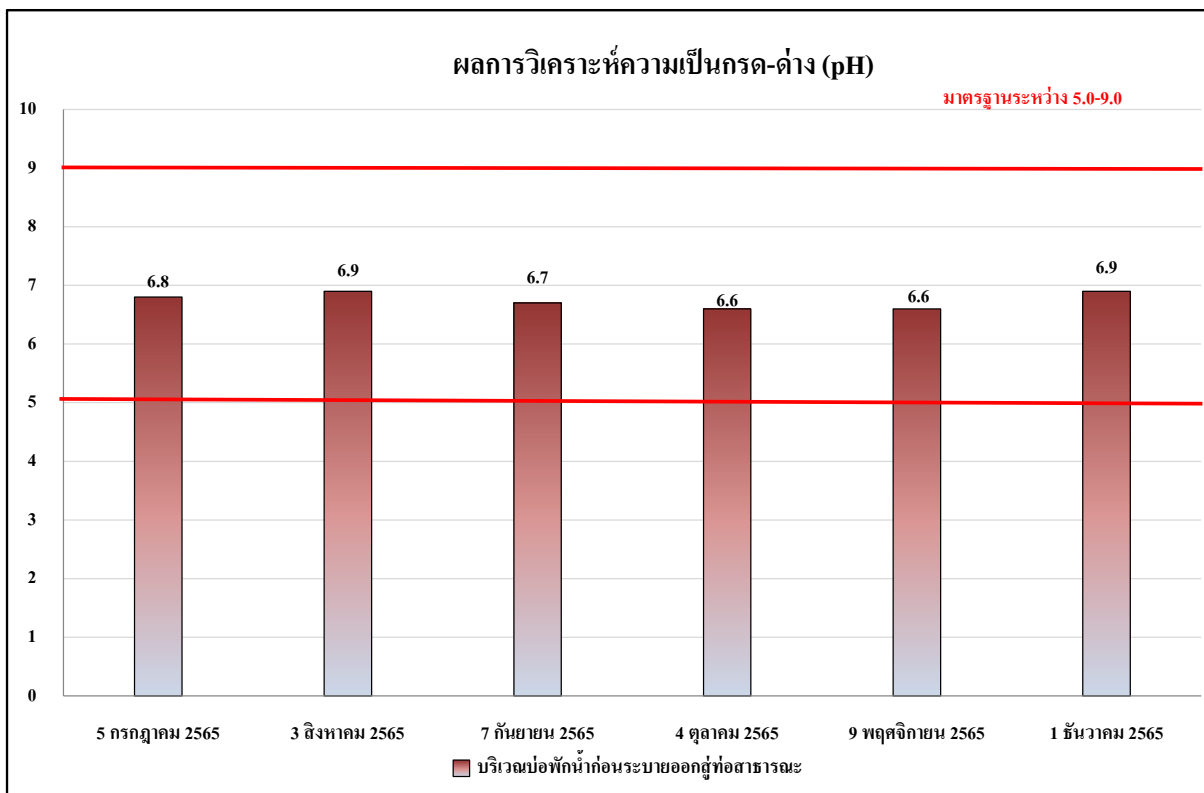
รูปที่ 4.4-1 ผลการตรวจวิเคราะห์ค่าความเป็นกรด - ด่าง (pH)

บริเวณบ่อฟักน้ำก่อนระบายออกสู่สาธารณะ ระหว่างเดือนกรกฎาคม-ธันวาคม 2565

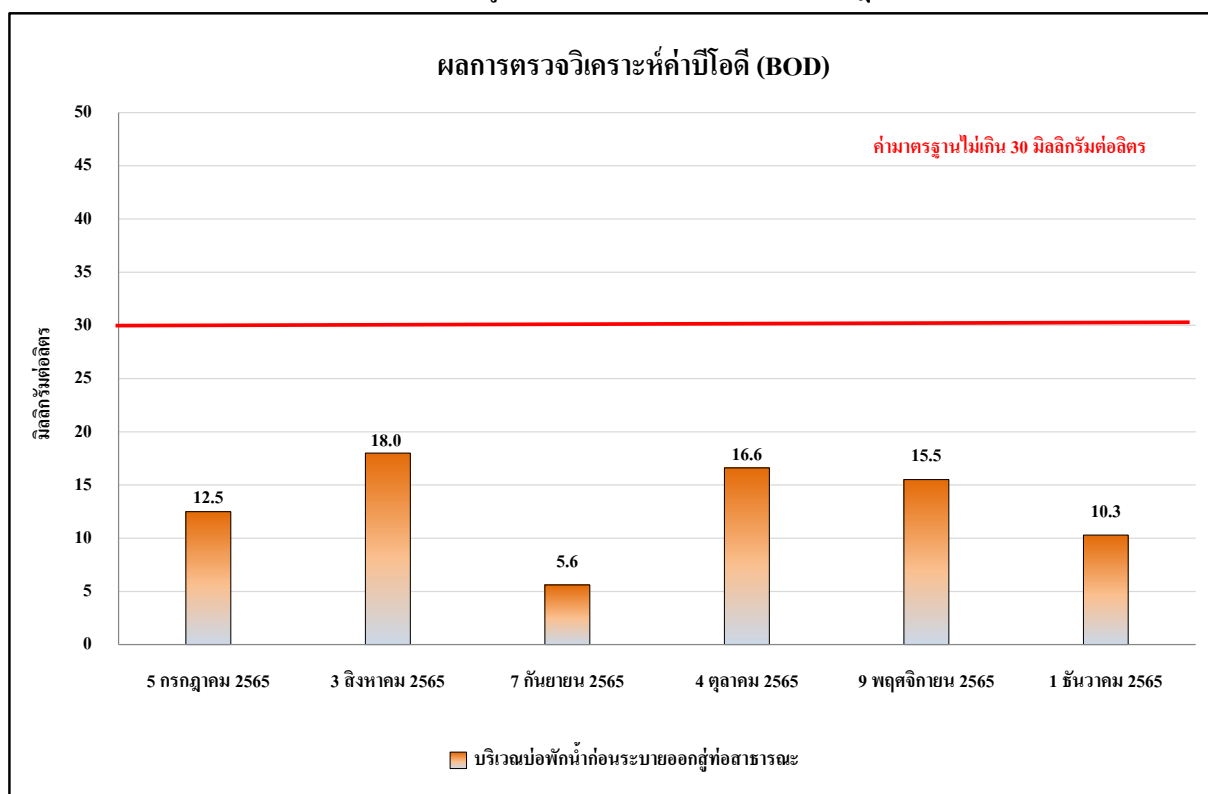
รูปที่ 4.4-2 ผลการตรวจวิเคราะห์ค่าบีโอดี (BOD)

บริเวณบ่อฟักน้ำก่อนระบายออกสู่สาธารณะ ระหว่างเดือนกรกฎาคม-ธันวาคม 2565

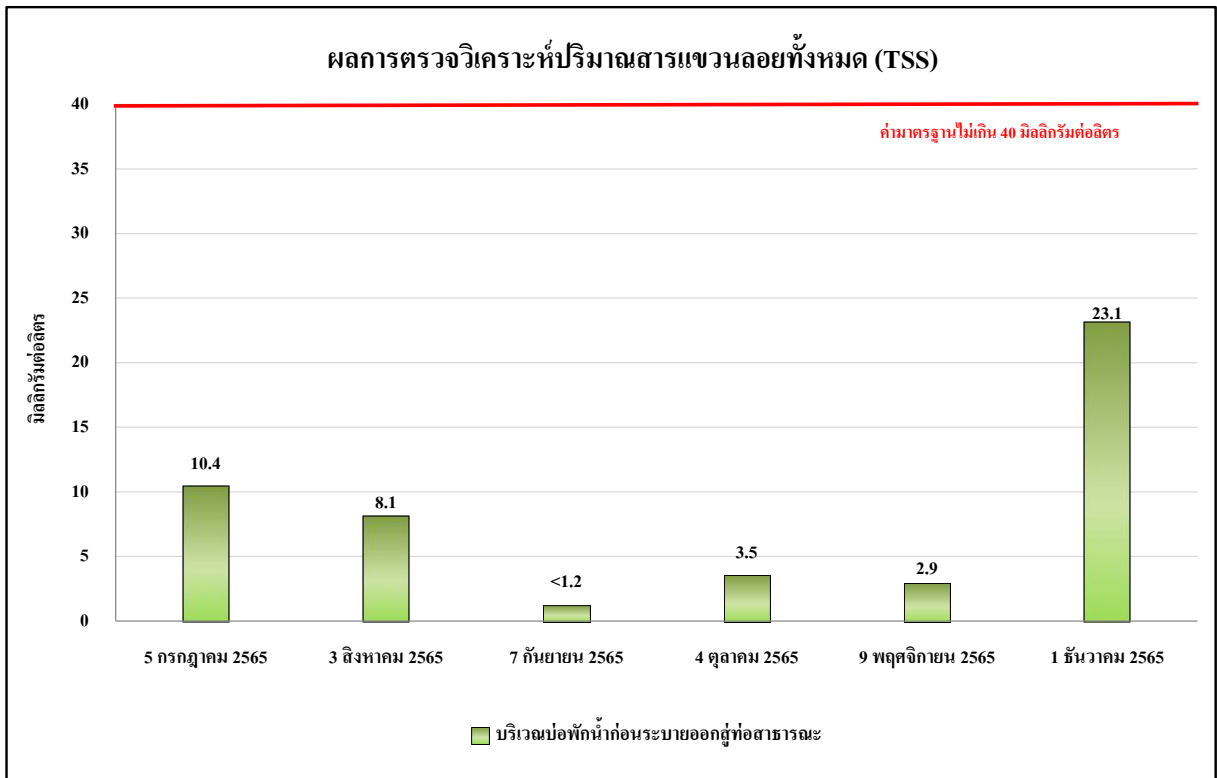
รูปที่ 4.4-3 ผลการตรวจวิเคราะห์ปริมาณสารแขวนลอยทั้งหมด (TSS)
บริเวณบ่อบำบัดน้ำก่อนระบายออกสู่สาธารณะ ระหว่างเดือนกรกฎาคม-ธันวาคม 2565

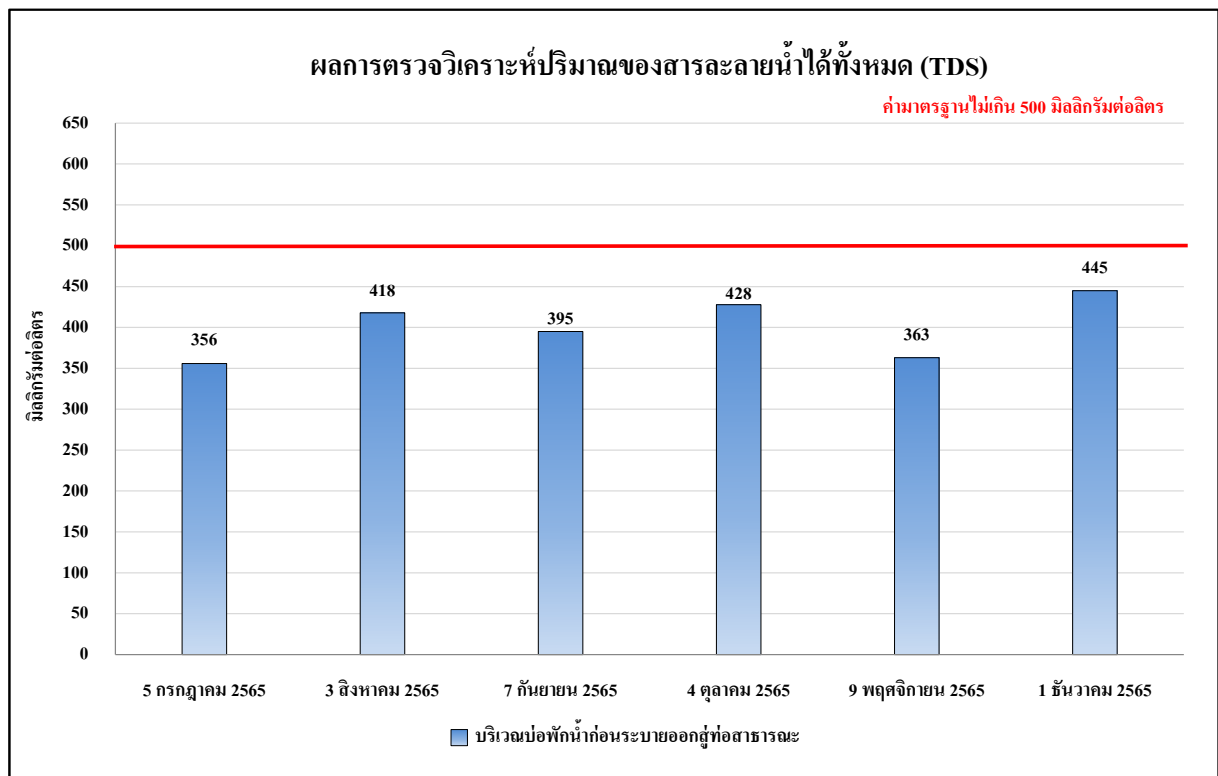
รูปที่ 4.4-4 ผลการตรวจวิเคราะห์ปริมาณของสารละลายน้ำได้ทั้งหมด (TDS)
บริเวณบ่อบำบัดน้ำก่อนระบายออกสู่สาธารณะ ระหว่างเดือนกรกฎาคม-ธันวาคม 2565

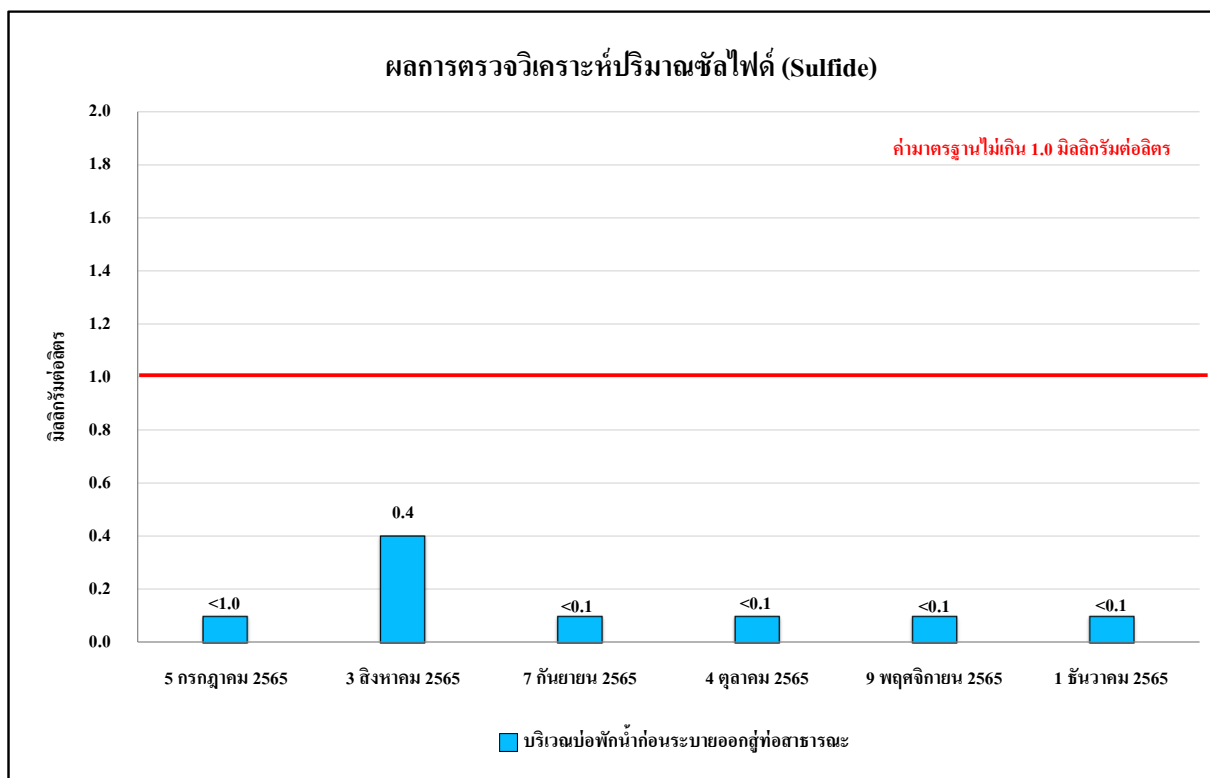
รูปที่ 4.4-5 ผลการตรวจวิเคราะห์ปริมาณของซัลไฟด์ (Sulfide)

บริเวณบ่อบำบัดน้ำก่อนระบายออกสู่ท่อสาธารณะ ระหว่างเดือนกรกฎาคม-ธันวาคม 2565

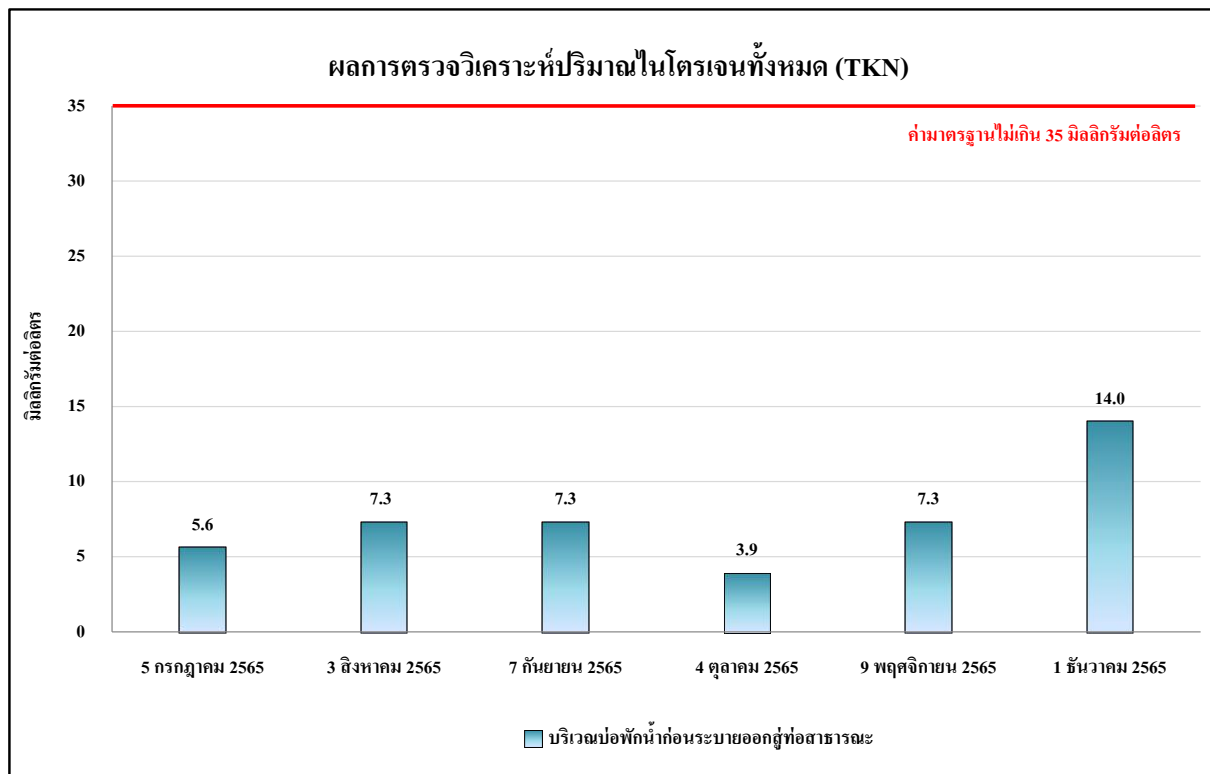
รูปที่ 4.4-6 ผลการตรวจวิเคราะห์ปริมาณของไนโตรเจนทั้งหมด

บริเวณบ่อบำบัดน้ำก่อนระบายออกสู่ท่อสาธารณะ ระหว่างเดือนกรกฎาคม-ธันวาคม 2565

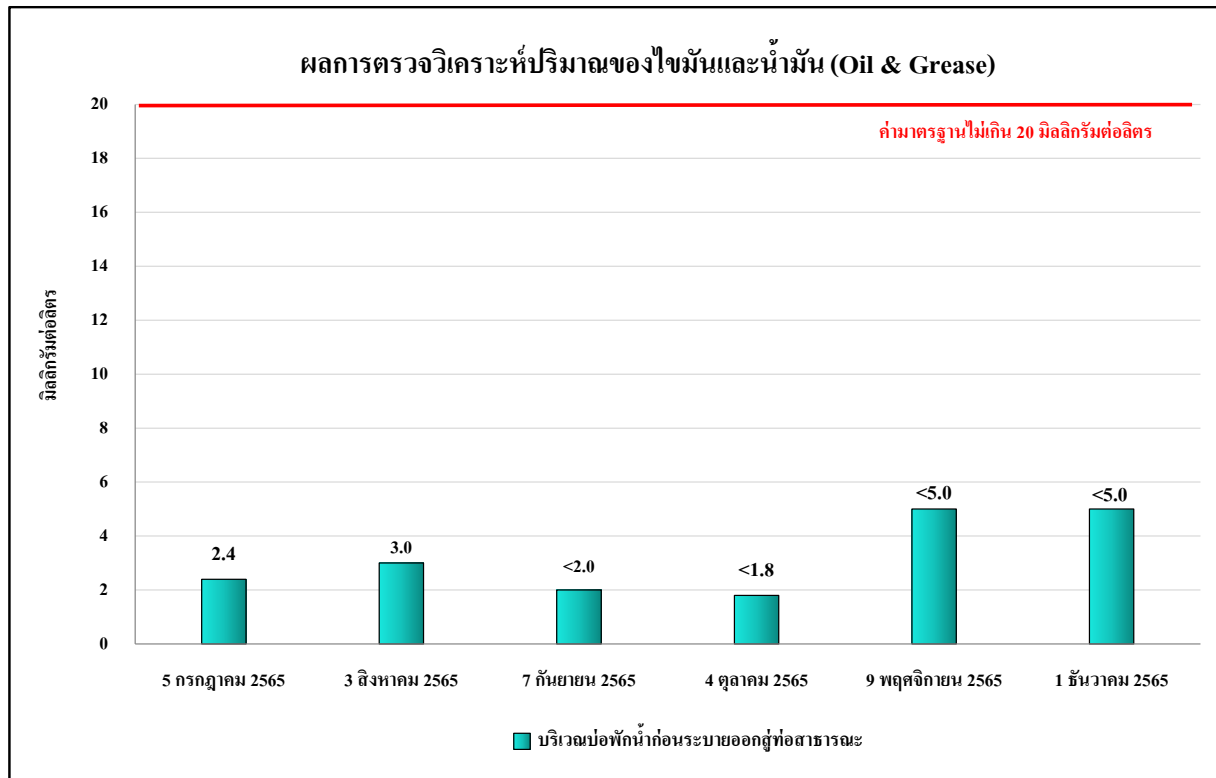
รูปที่ 4.4-7 ผลการตรวจวิเคราะห์ปริมาณของไขมันและน้ำมัน (Oil & Grease)
บริเวณบ่อบำบัดน้ำก่อนระบายออกสู่ท่อสาธารณะ ระหว่างเดือนกรกฎาคม-ธันวาคม 2565

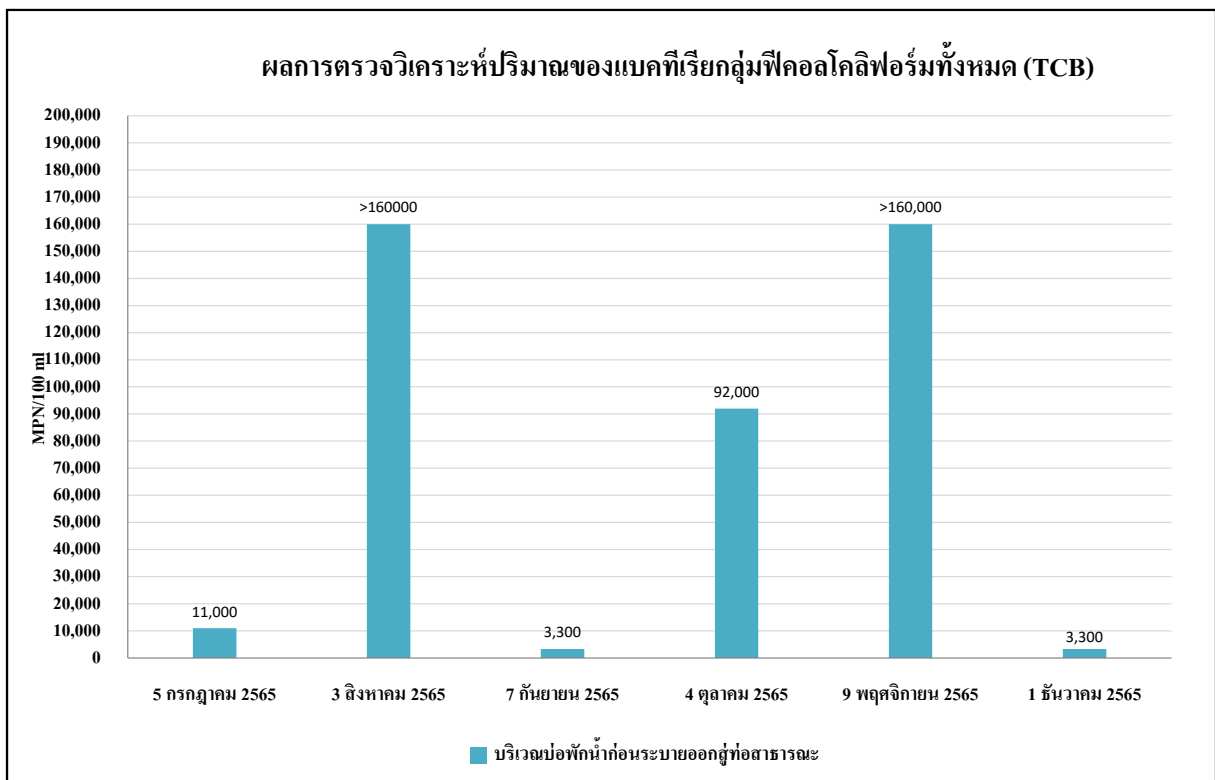
รูปที่ 4.4-8 ผลการตรวจผลการตรวจวิเคราะห์ปริมาณของแบคทีเรียกลุ่มฟีคอลโคลิฟอร์มทั้งหมด (TCB)
บริเวณบ่อบำบัดน้ำก่อนระบายออกสู่ท่อสาธารณะ ระหว่างเดือนกรกฎาคม-ธันวาคม 2565

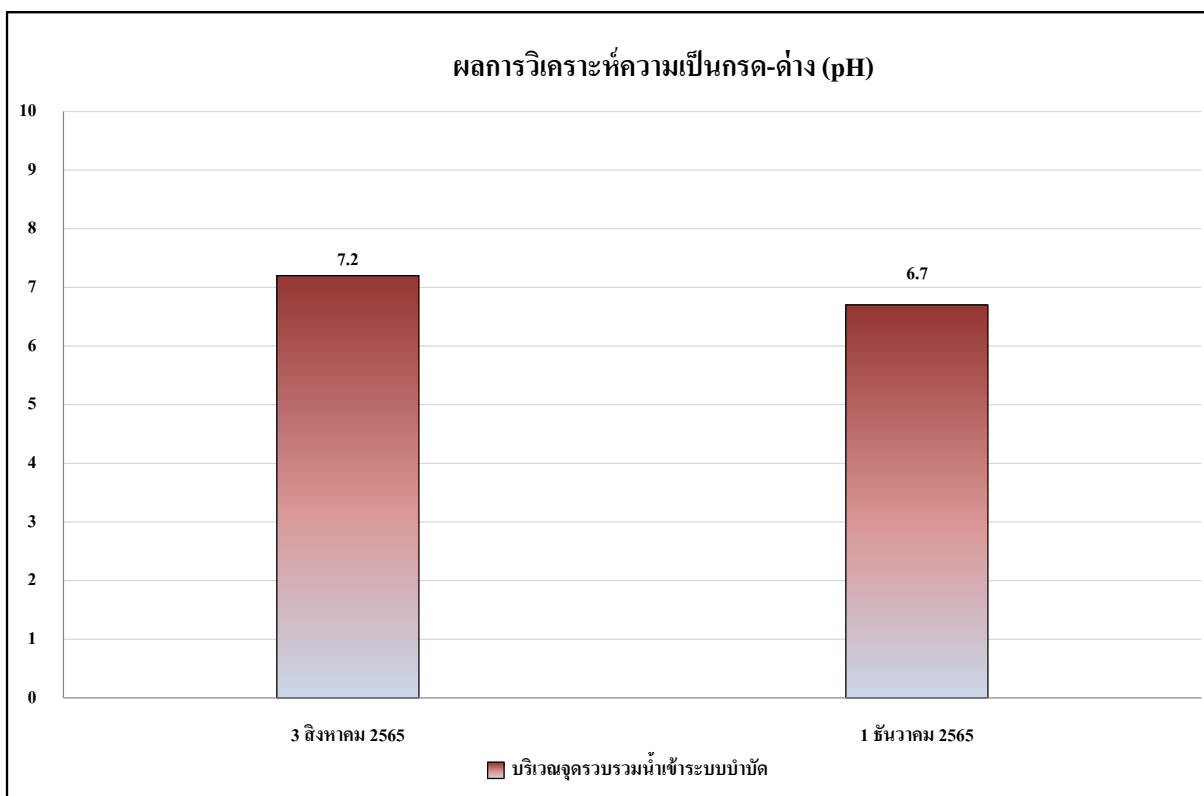
รูปที่ 4.4-9 ผลการตรวจวิเคราะห์ค่าความเป็นกรด - ด่าง (pH)
บริเวณจุดรวบรวมน้ำเข้าระบบบำบัด ระหว่างเดือนกรกฎาคม-ธันวาคม 2565

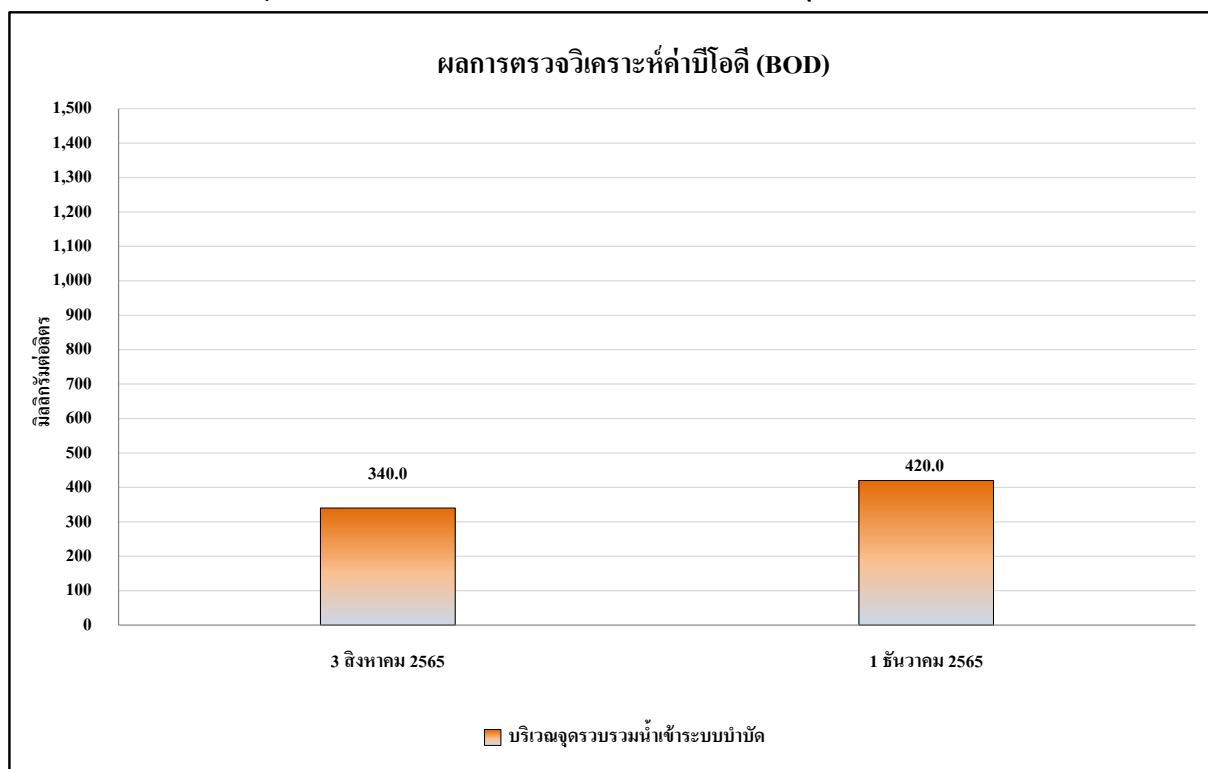
รูปที่ 4.4-10 ผลการตรวจวิเคราะห์ค่าบีโอดี (BOD)
บริเวณจุดรวบรวมน้ำเข้าระบบบำบัด ระหว่างเดือนกรกฎาคม-ธันวาคม 2565

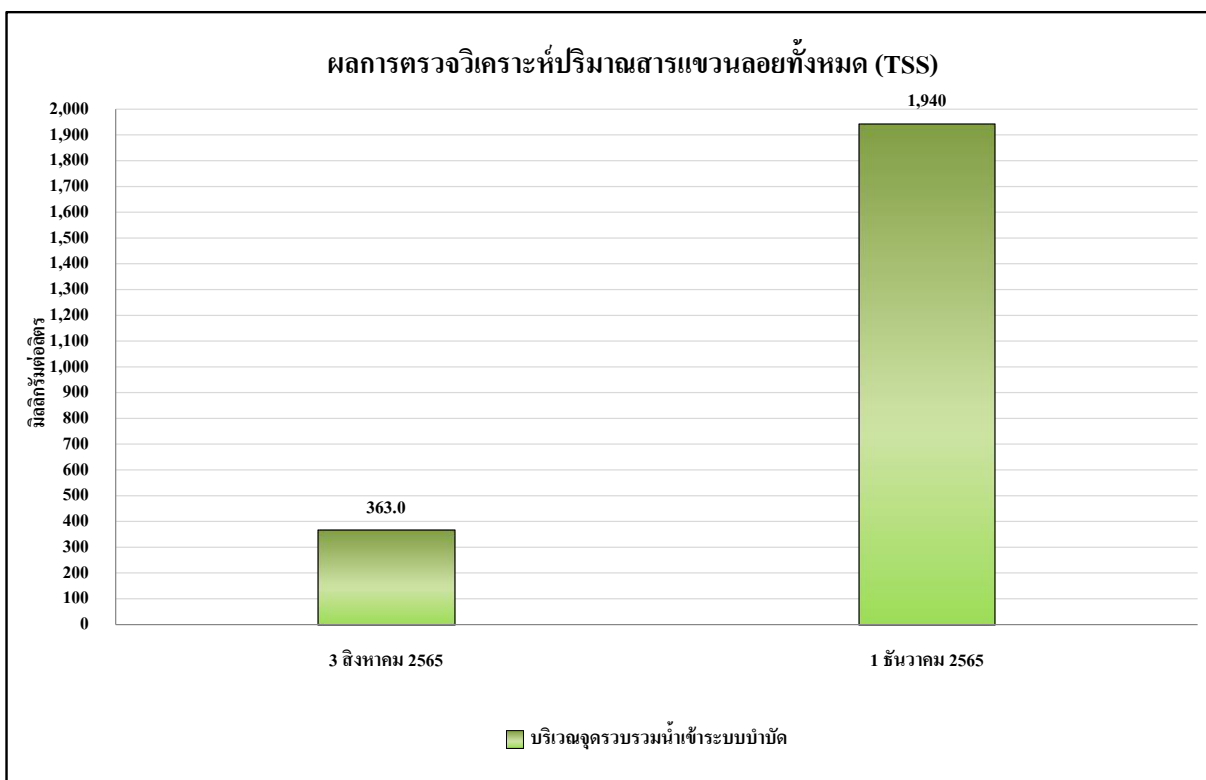
รูปที่ 4.4-11 ผลการตรวจวิเคราะห์ปริมาณสารแขวนลอยทั้งหมด (TSS)
บริเวณจุดรวบรวมน้ำเข้าระบบบำบัด ระหว่างเดือนกรกฎาคม-ธันวาคม 2565

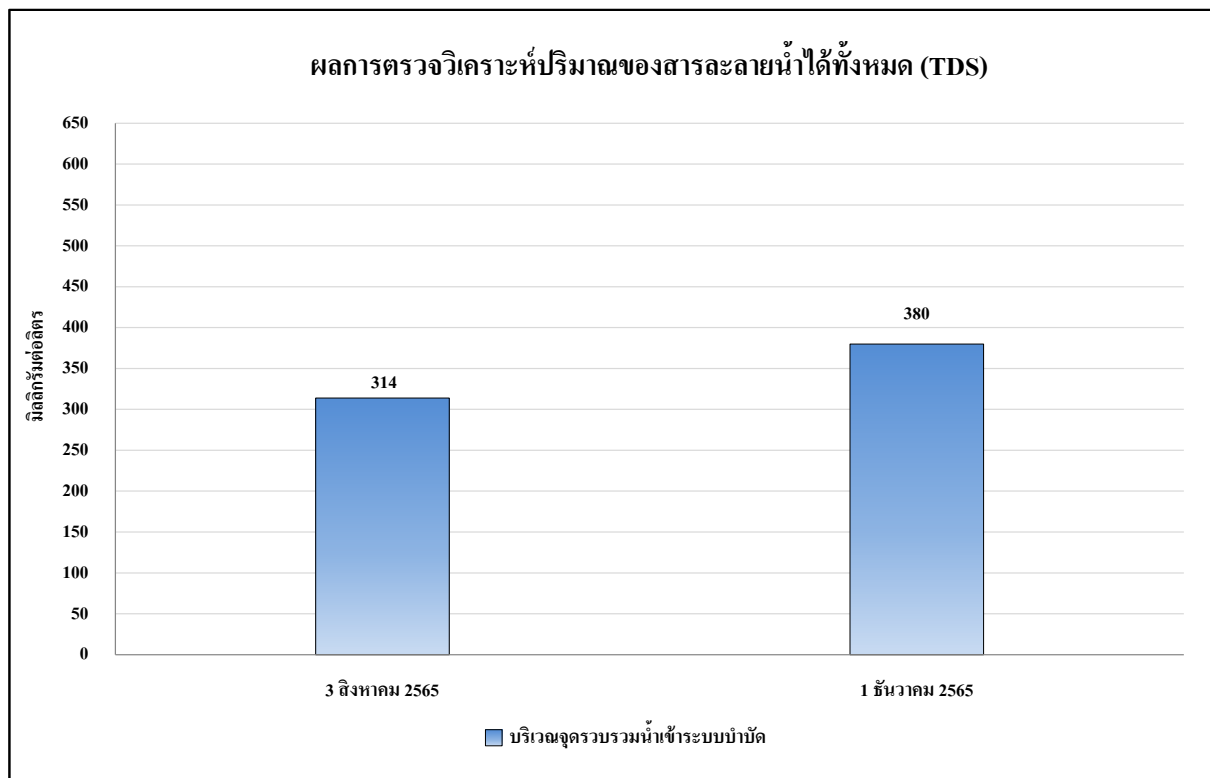
รูปที่ 4.4-12 ผลการตรวจวิเคราะห์ปริมาณของสารละลายน้ำได้ทั้งหมด (TDS)
บริเวณจุดรวบรวมน้ำเข้าระบบบำบัด ระหว่างเดือนกรกฎาคม-ธันวาคม 2565

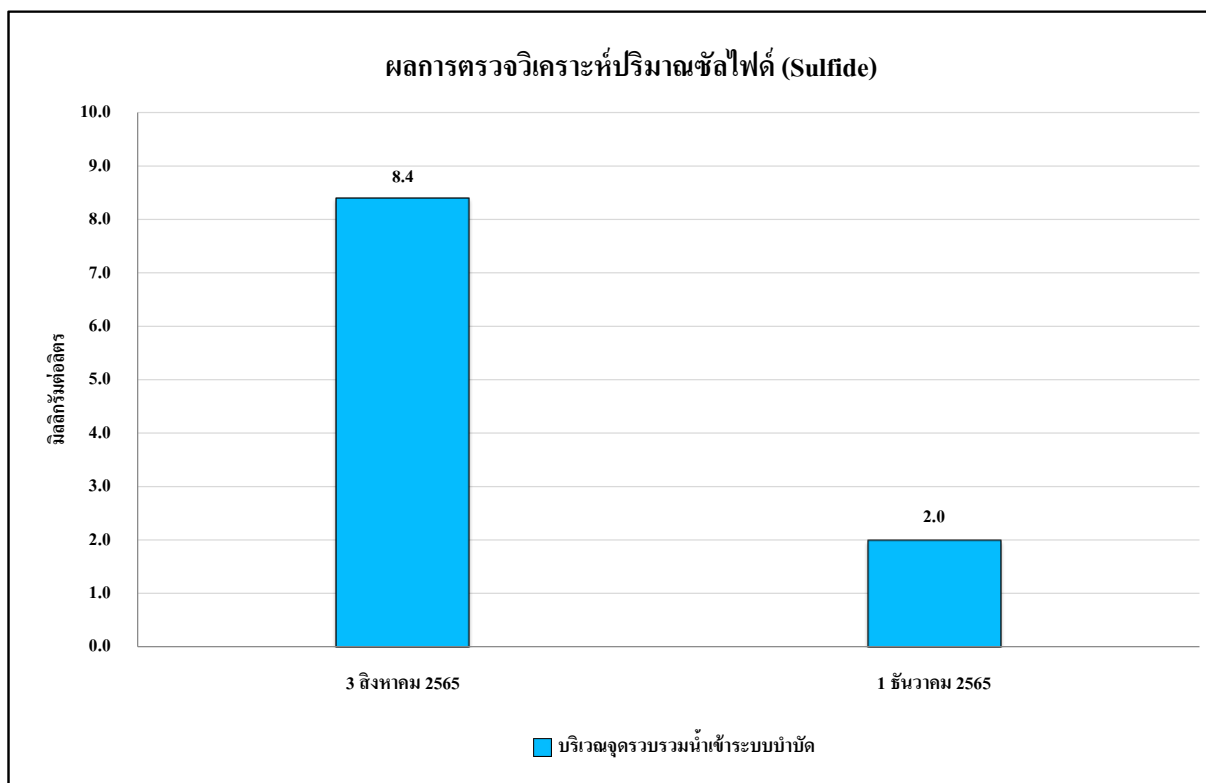
รูปที่ 4.4-13 ผลการตรวจวิเคราะห์ปริมาณของซัลไฟด์ (Sulfide)
บริเวณจุดรวบรวมน้ำเข้าระบบบำบัด ระหว่างเดือนกรกฎาคม-ธันวาคม 2565

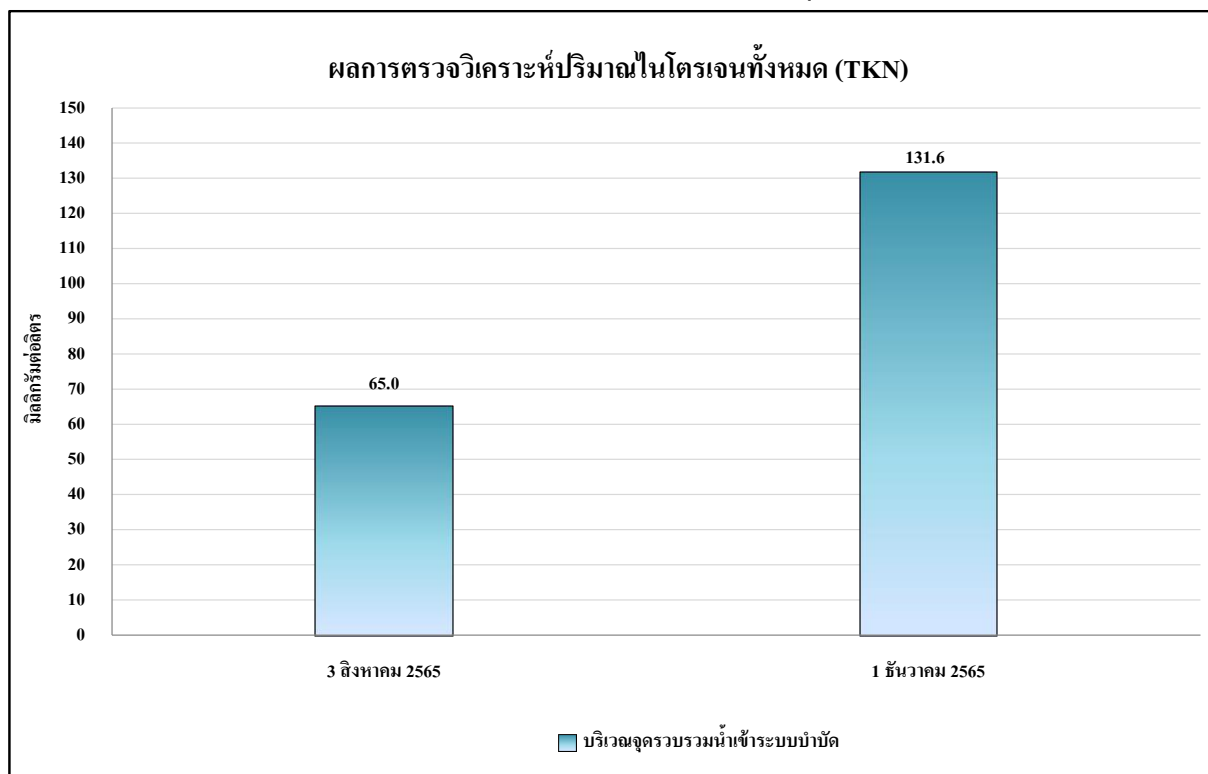
รูปที่ 4.4-14 ผลการตรวจวิเคราะห์ปริมาณของไนโตรเจนทั้งหมด
บริเวณจุดรวบรวมน้ำเข้าระบบบำบัด ระหว่างเดือนกรกฎาคม-ธันวาคม 2565

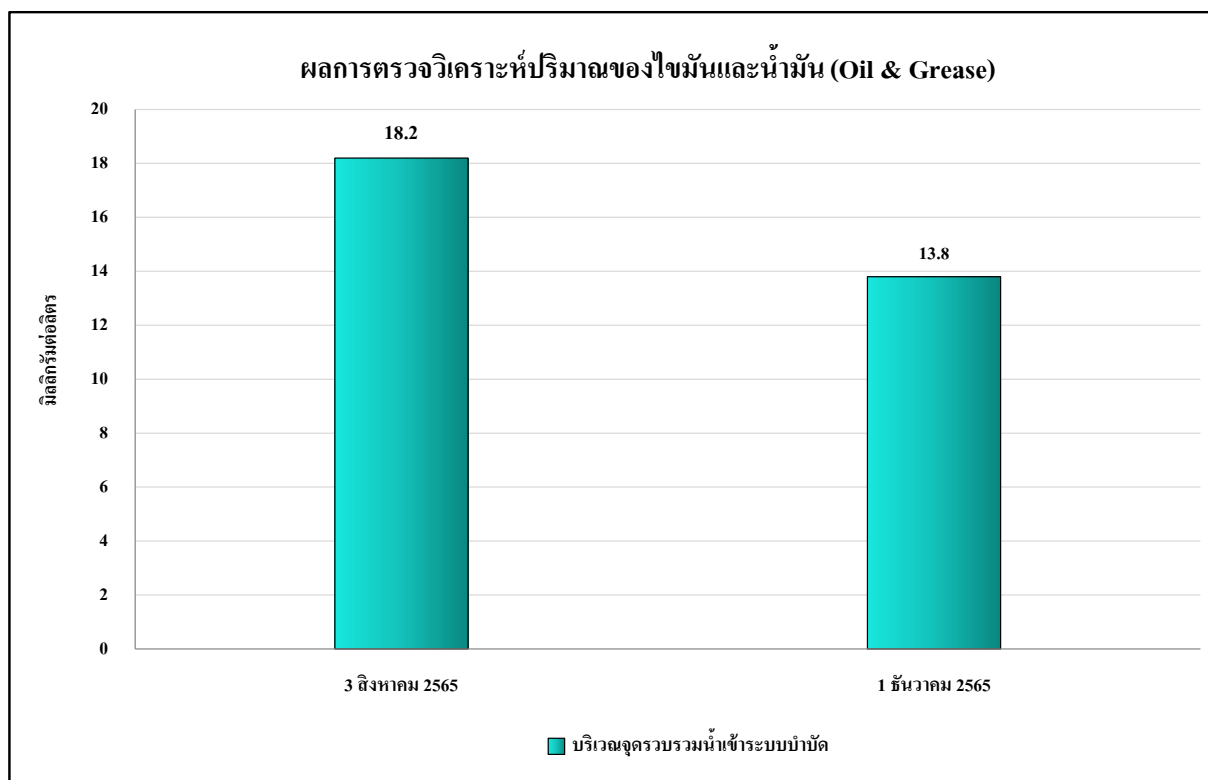
รูปที่ 4.4-15 ผลการตรวจวิเคราะห์ปริมาณของไขมันและน้ำมัน (Oil & Grease)
บริเวณจุดรวบรวมน้ำเข้าระบบบำบัด ระหว่างเดือนกรกฎาคม-ธันวาคม 2565

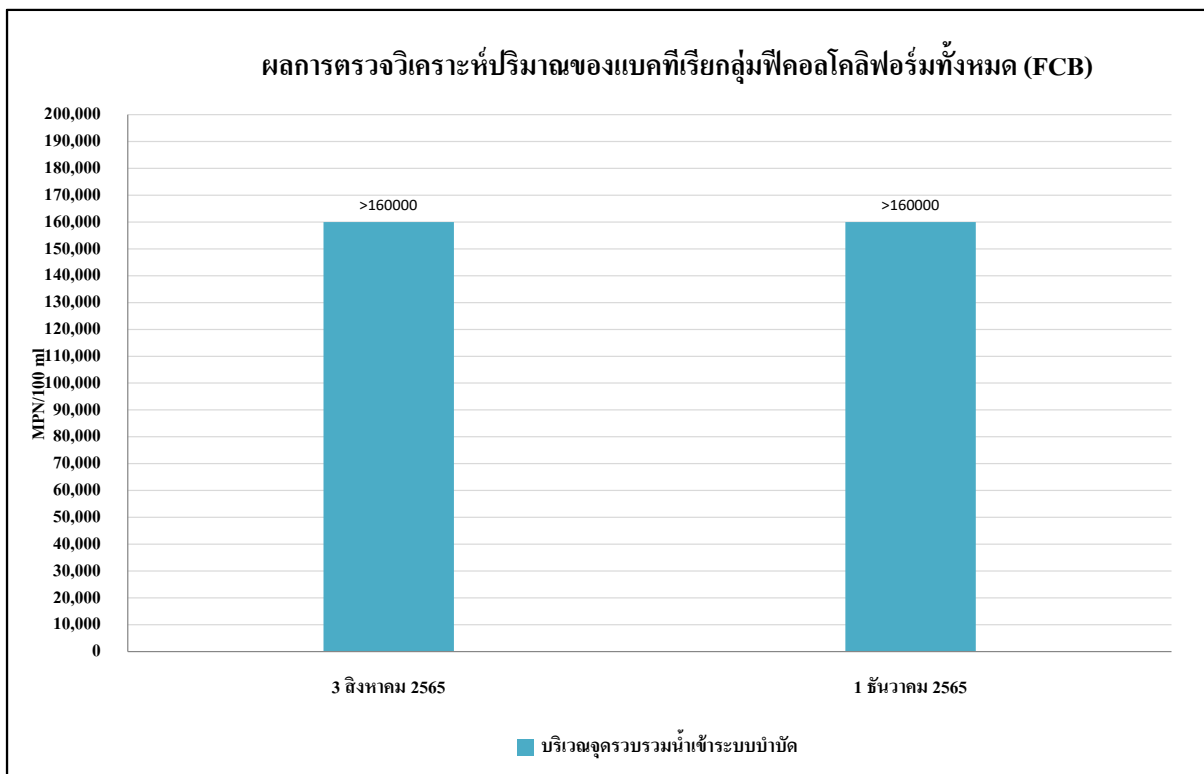
รูปที่ 4.4-16 ผลการตรวจผลการตรวจวิเคราะห์ปริมาณของแบคทีเรียกลุ่มฟีคอลโคลิฟอร์มทั้งหมด (TCB)
บริเวณจุดรวบรวมน้ำเข้าระบบบำบัด ระหว่างเดือนกรกฎาคม-ธันวาคม 2565

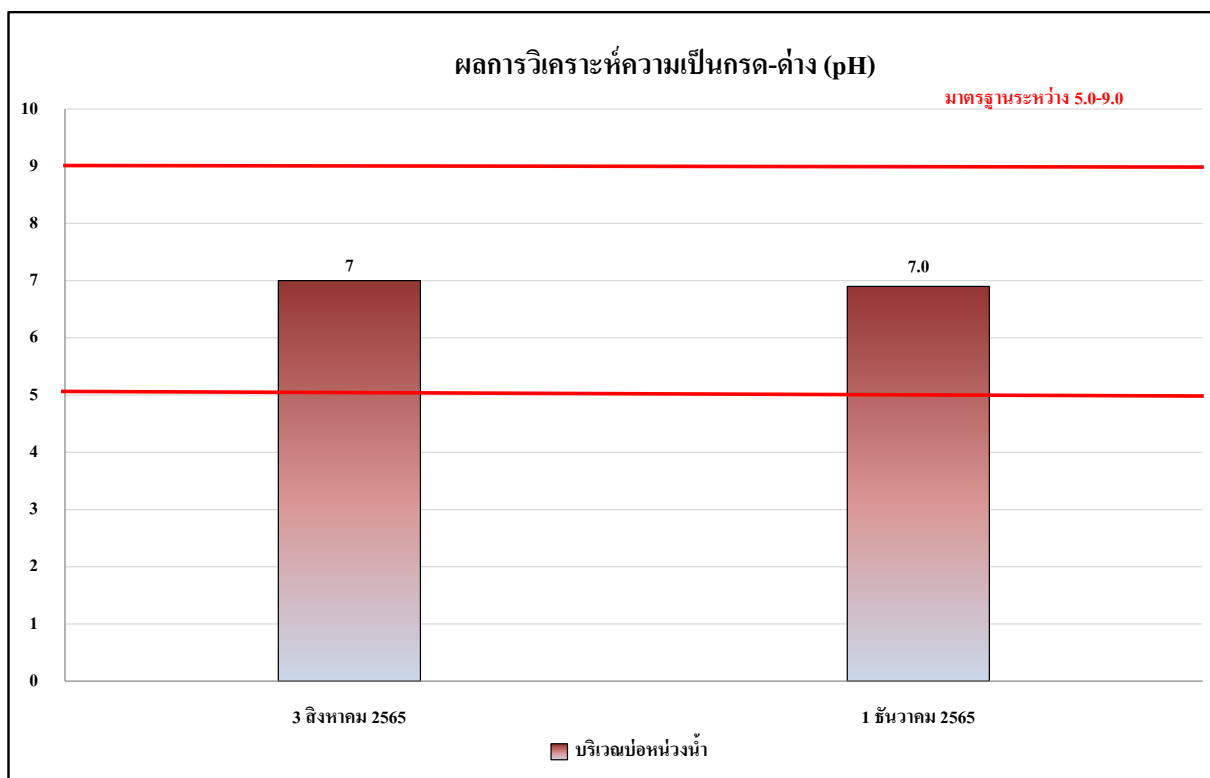
รูปที่ 4.4-17 ผลการตรวจวิเคราะห์ค่าความเป็นกรด - ด่าง (pH)
บริเวณบ่อน้ำ ระหว่างเดือนกรกฎาคม-ธันวาคม 2565

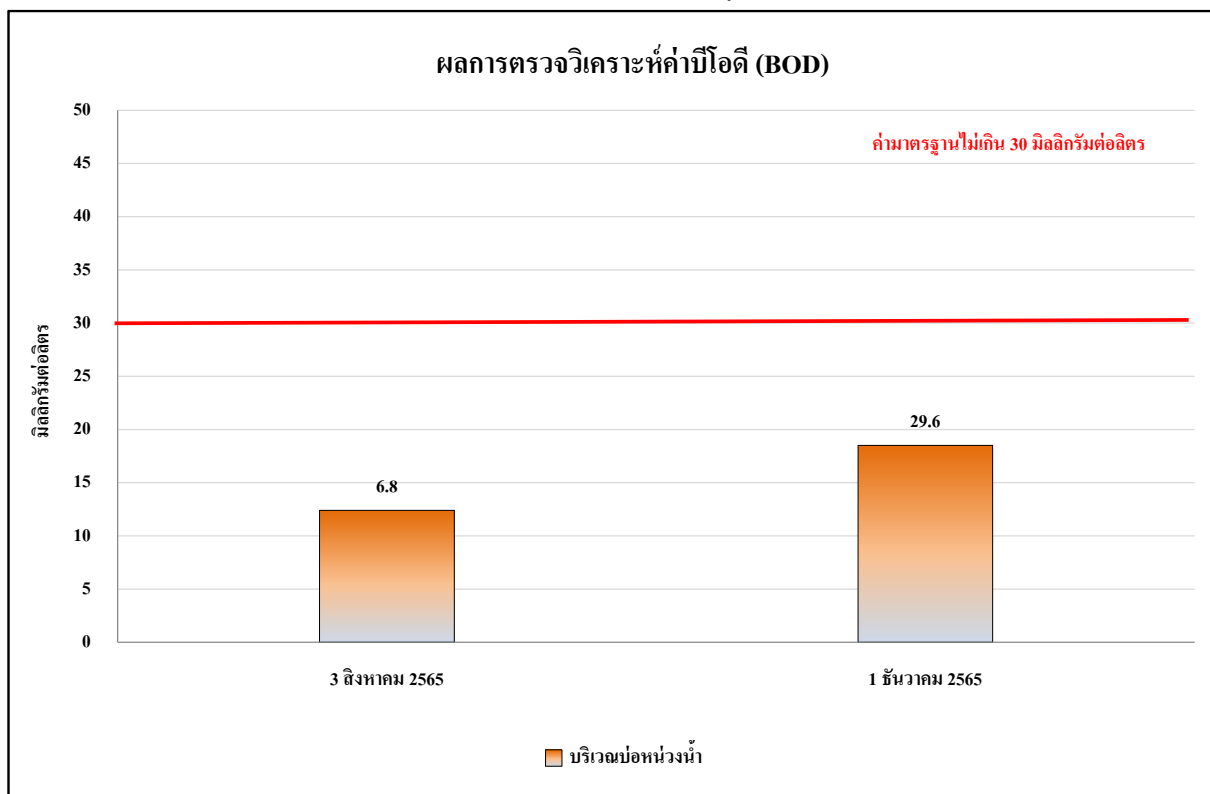
รูปที่ 4.4-18 ผลการตรวจวิเคราะห์ค่าบีโอดี (BOD)
บริเวณบ่อน้ำ ระหว่างเดือนกรกฎาคม-ธันวาคม 2565

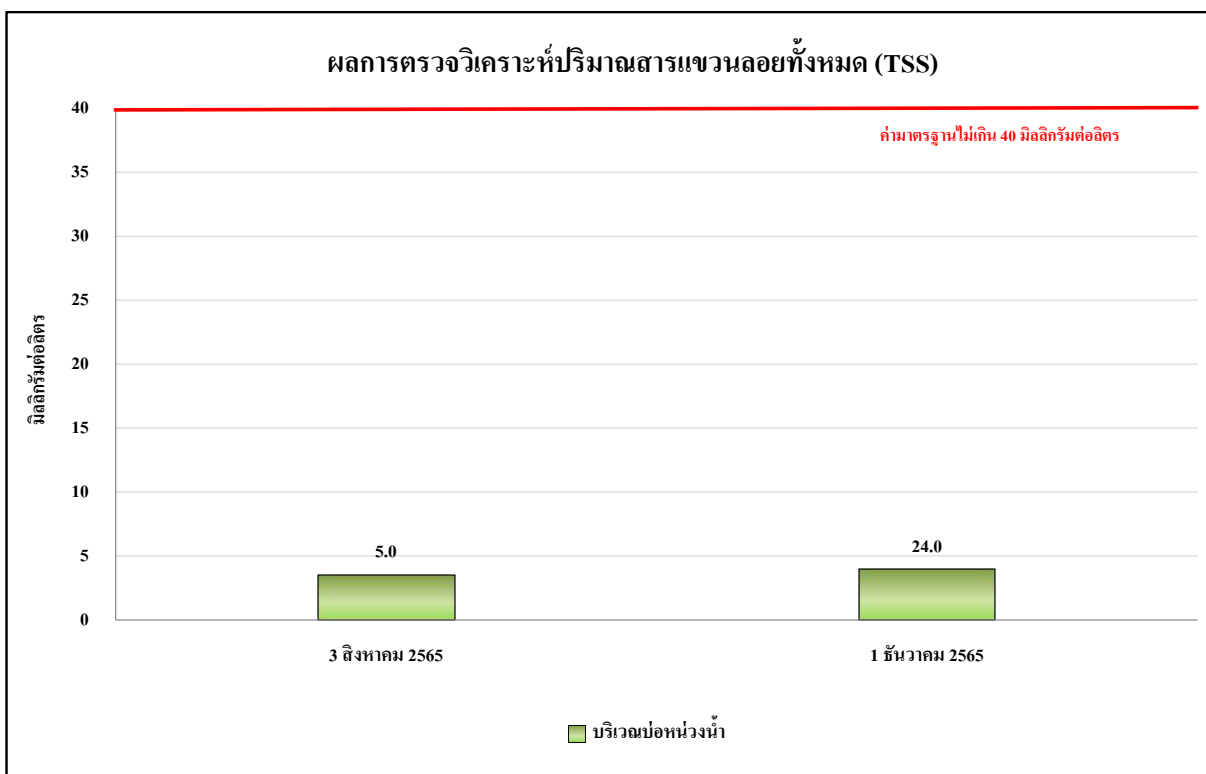
รูปที่ 4.4-19 ผลการตรวจวิเคราะห์ปริมาณสารแขวนลอยทั้งหมด (TSS)
บริเวณบ่อน้ำ ระหว่างเดือนกรกฎาคม-ธันวาคม 2565

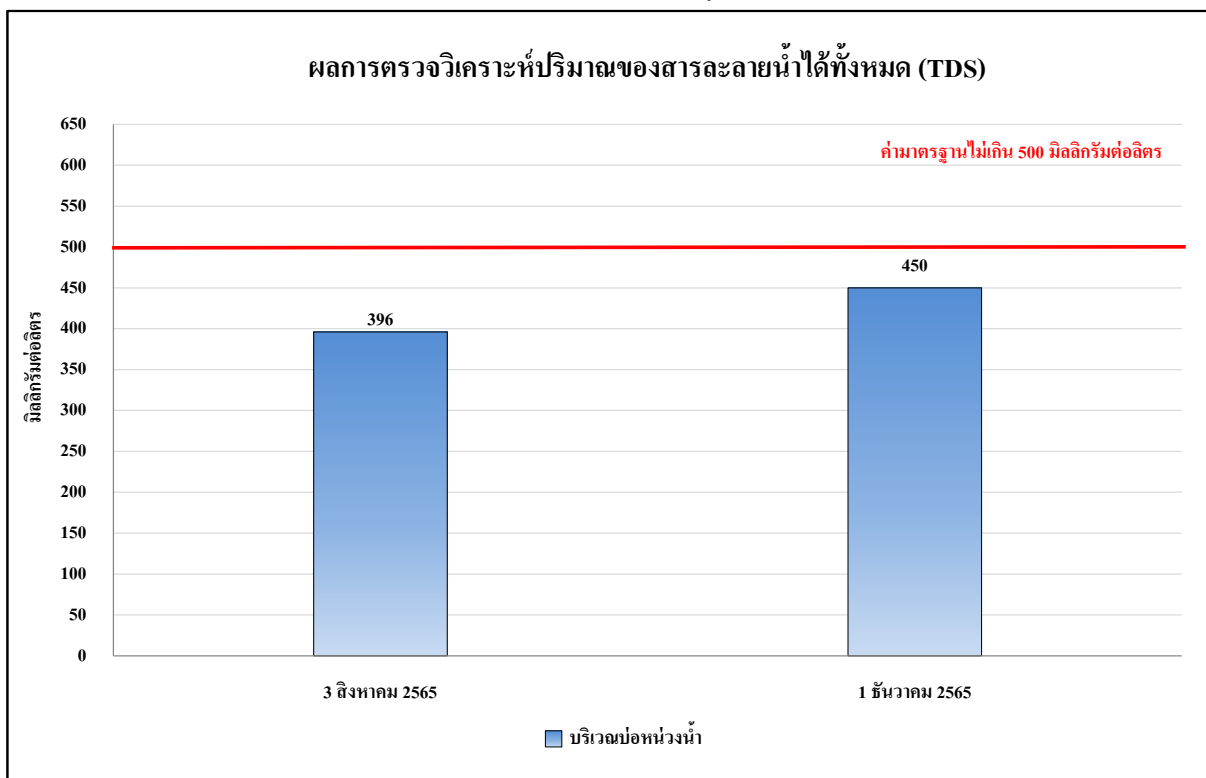
รูปที่ 4.4-20 ผลการตรวจวิเคราะห์ปริมาณของสารละลายน้ำได้ทั้งหมด (TDS)
บริเวณบ่อน้ำ ระหว่างเดือนกรกฎาคม-ธันวาคม 2565

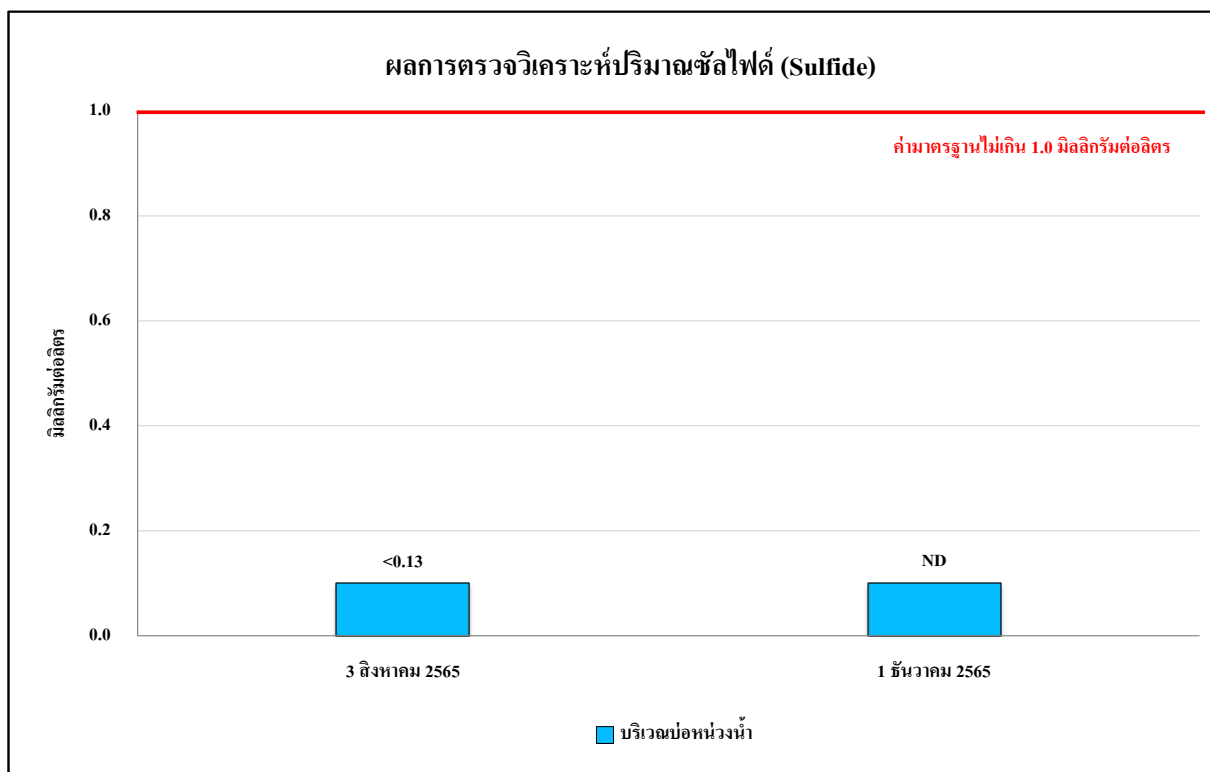
รูปที่ 4.4-21 ผลการตรวจวิเคราะห์ปริมาณของซัลไฟด์ (Sulfide)
บริเวณบ่อน้ำ ระหว่างเดือนกรกฎาคม-ธันวาคม 2565

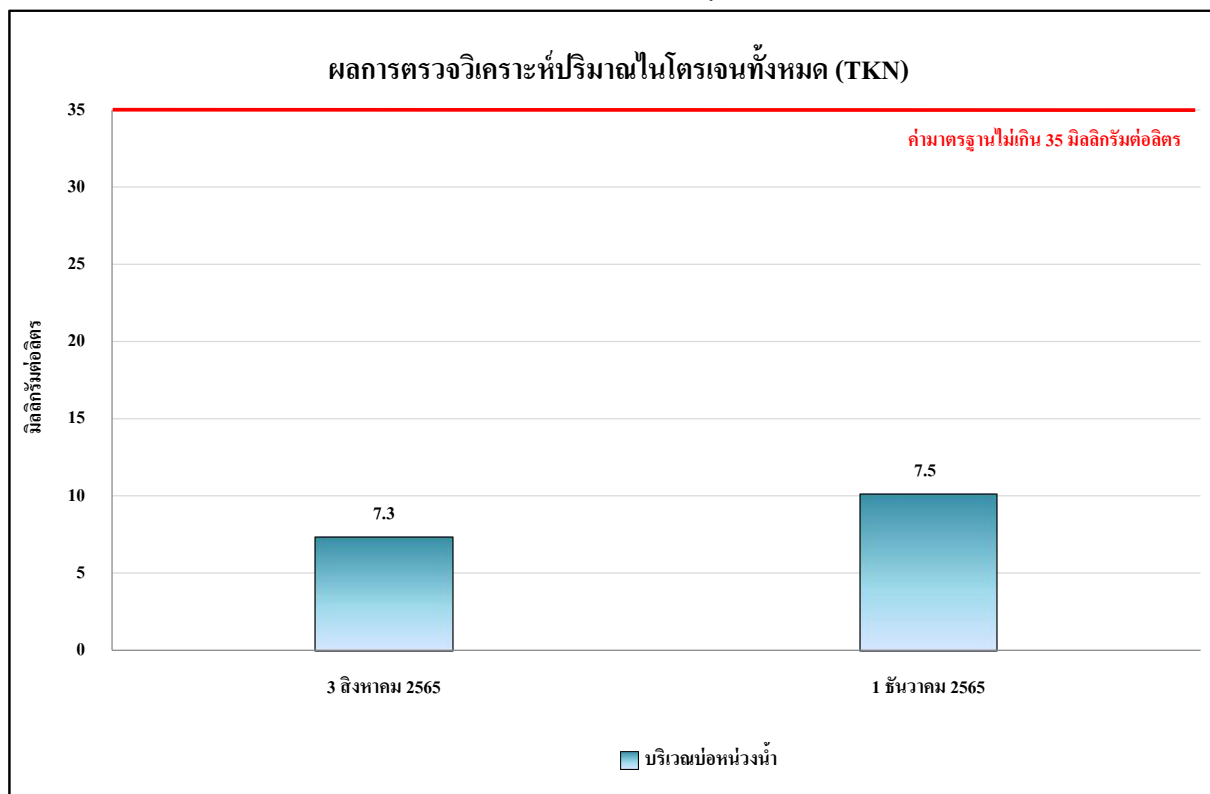
รูปที่ 4.4-22 ผลการตรวจวิเคราะห์ปริมาณของไนโตรเจนทั้งหมด
บริเวณบ่อน้ำ ระหว่างเดือนกรกฎาคม-ธันวาคม 2565

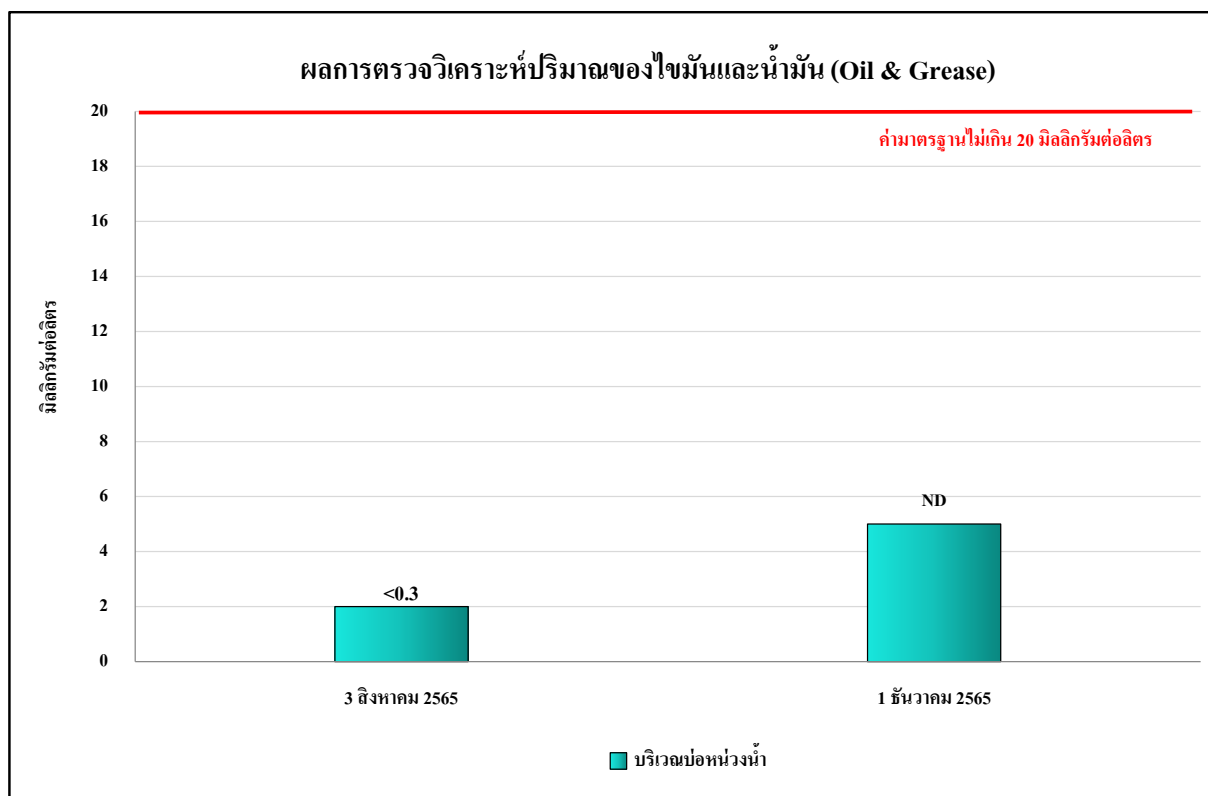
รูปที่ 4.4-23 ผลการตรวจวิเคราะห์ปริมาณของไขมันและน้ำมัน (Oil & Grease)
บริเวณบ่อหนองน้ำ ระหว่างเดือนกรกฎาคม-ธันวาคม 2565
