บทที่ 4

ผลการติดตามตรวจสอบผลกระทบสิ่งแวดล้อม

โครงการอาคารชุดพักอาศัยฟูลเลอตัน สุขุมวิท ของบริษัท เมเจอร์ ดีเวลลอปเม้นท์ จำกัด ได้ทำการสรุปผลการติดตามตรวจสอบคุณภาพสิ่งแวดล้อมตามที่เสนอในรายงานการประเมินผลกระทบสิ่งแวดล้อมที่คณะกรรมการผู้ชำนาญการพิจารณารายงานการประเมินผลกระทบสิ่งแวดล้อมด้านอาคาร การจัดสรรที่ดิน และบริการชุมชน เป็นผู้พิจารณาให้ความเห็นชอบ การติดตามตรวจสอบผลกระทบสิ่งแวดล้อม ระยะดำเนินการประจำเดือนกรกฎาคม - ธันวาคม 2565 มีรายละเอียดแสดงดัง ตารางที่ 4.1-1

รายงานผลการปฏิบัติตามมาตรการป้องกันและแก้ไขผลกระทบสิ่งแวดล้อมและมาตรการติดตามตรวจสอบผลกระทบสิ่งแวดล้อม
โครงการอาคารชุดพักอาศัยพูลเลอดัน สุขุมวิท (ระยะดำเนินการ) ระหว่างเดือนกรกฎาคม - ธันวาคม 2565

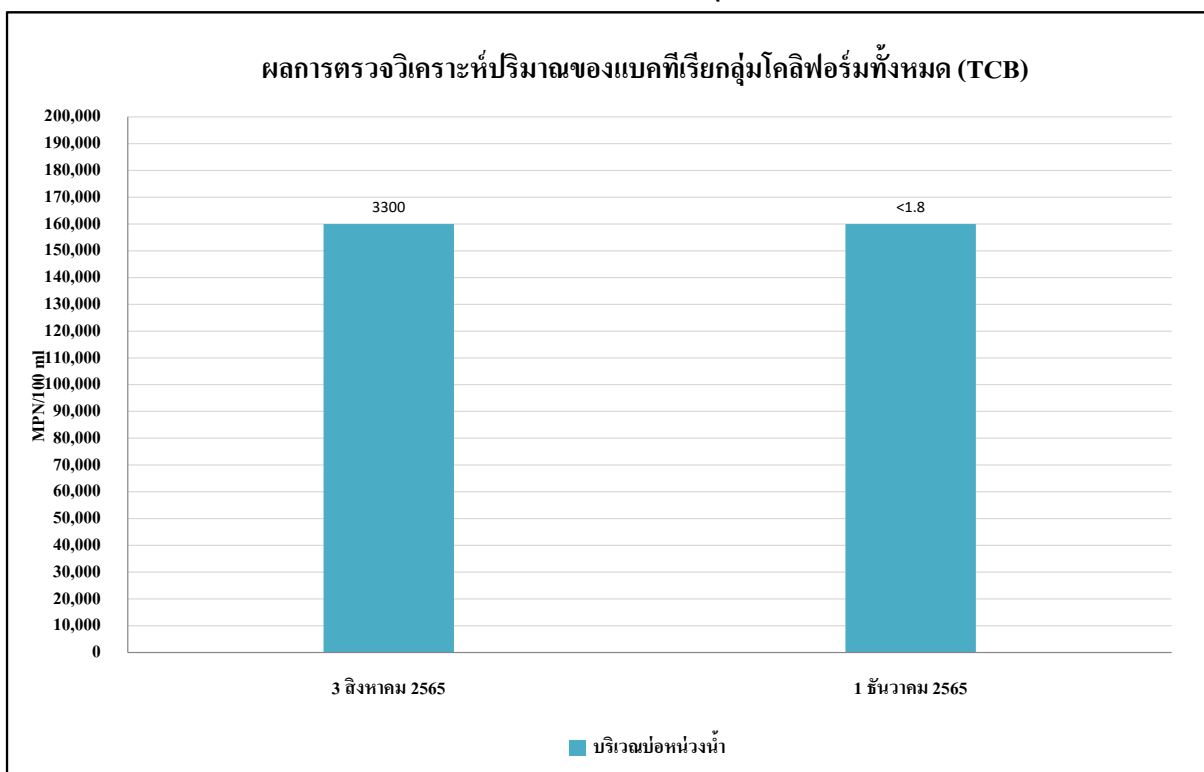
รูปที่ 4.4-24 ผลการตรวจผลการตรวจวิเคราะห์ปริมาณของแบคทีเรียกลุ่มฟิโคไลโคลิฟอร์มทั้งหมด (TCB)
บริเวณบ่อหนองน้ำ ระหว่างเดือนกรกฎาคม-ธันวาคม 2565

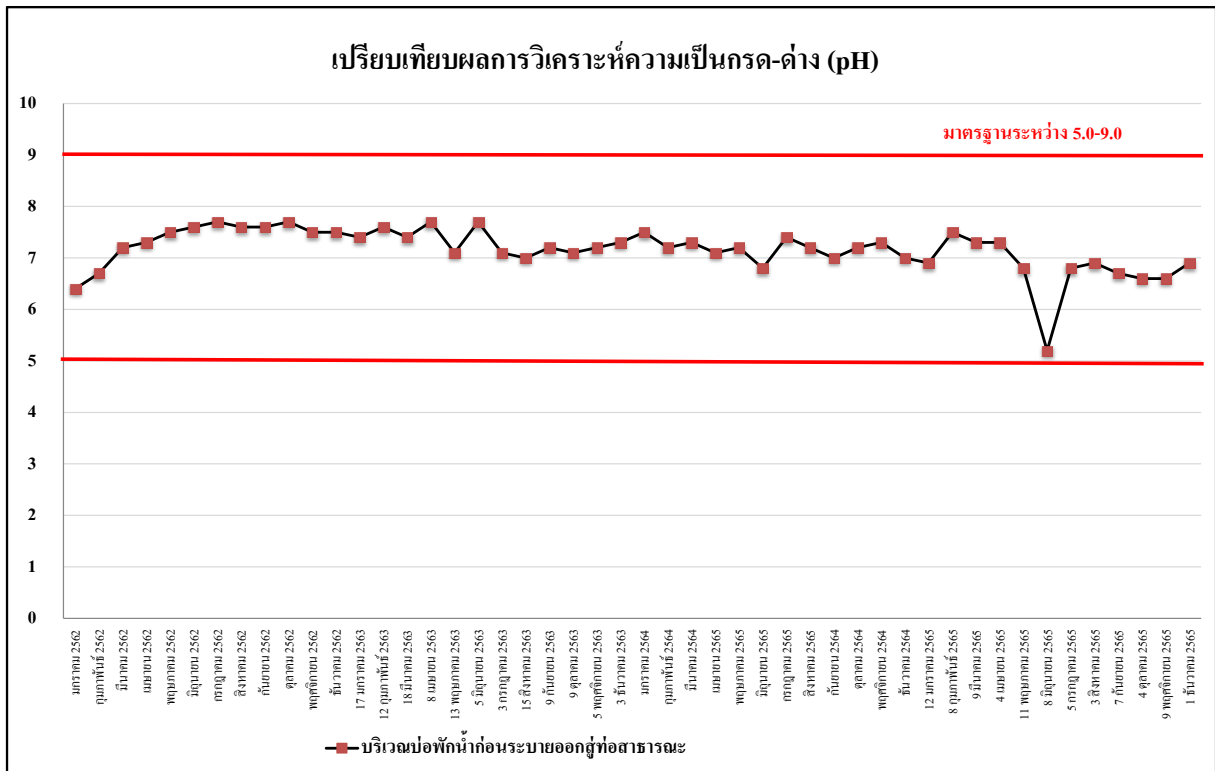
รูปที่ 4.4-25 เปรียบเทียบผลการตรวจวิเคราะห์ค่าความเป็นกรด-ด่าง (pH)

บริเวณบ่อกักน้ำก่อนระบายออกสู่สาธารณะ ระหว่างเดือนธันวาคม 2562-ธันวาคม 2565

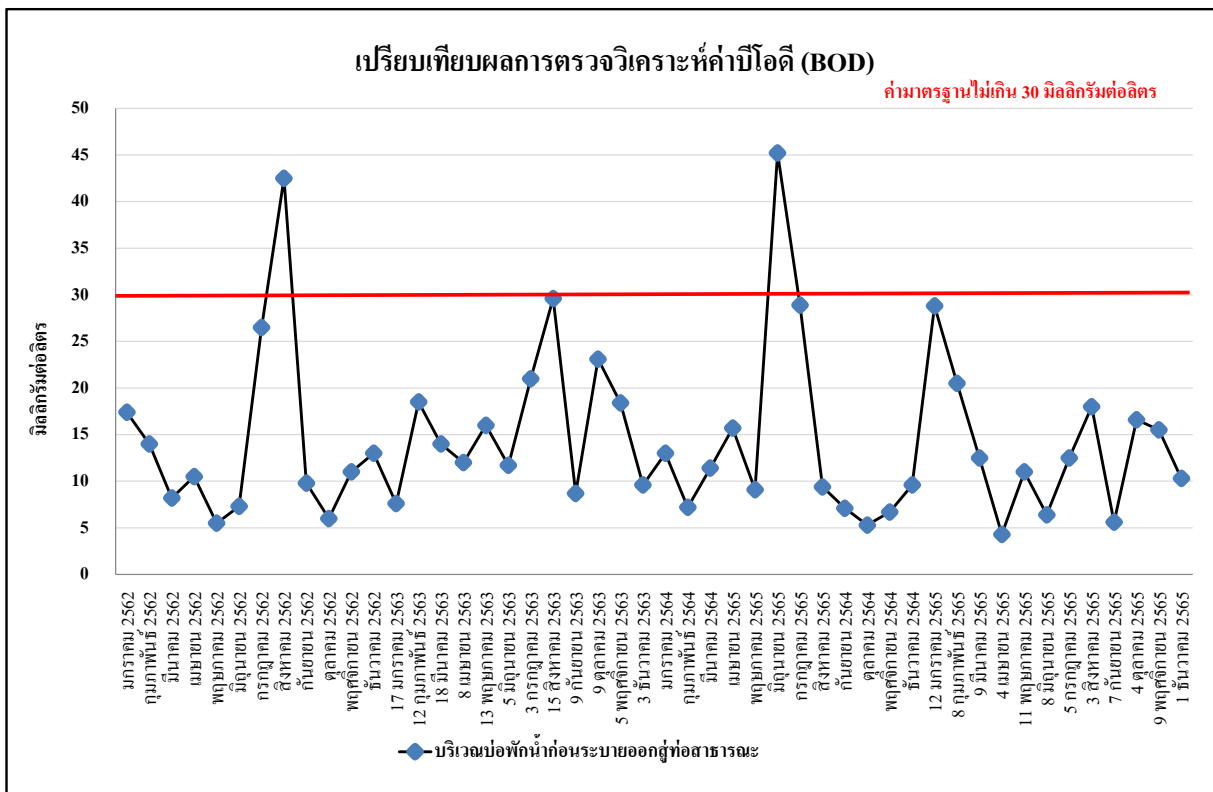
รูปที่ 4.4-26 เปรียบเทียบผลการตรวจวิเคราะห์ค่าบีโอดี (BOD)

บริเวณบ่อกักน้ำก่อนระบายออกสู่สาธารณะ ระหว่างเดือนธันวาคม 2562-ธันวาคม 2565

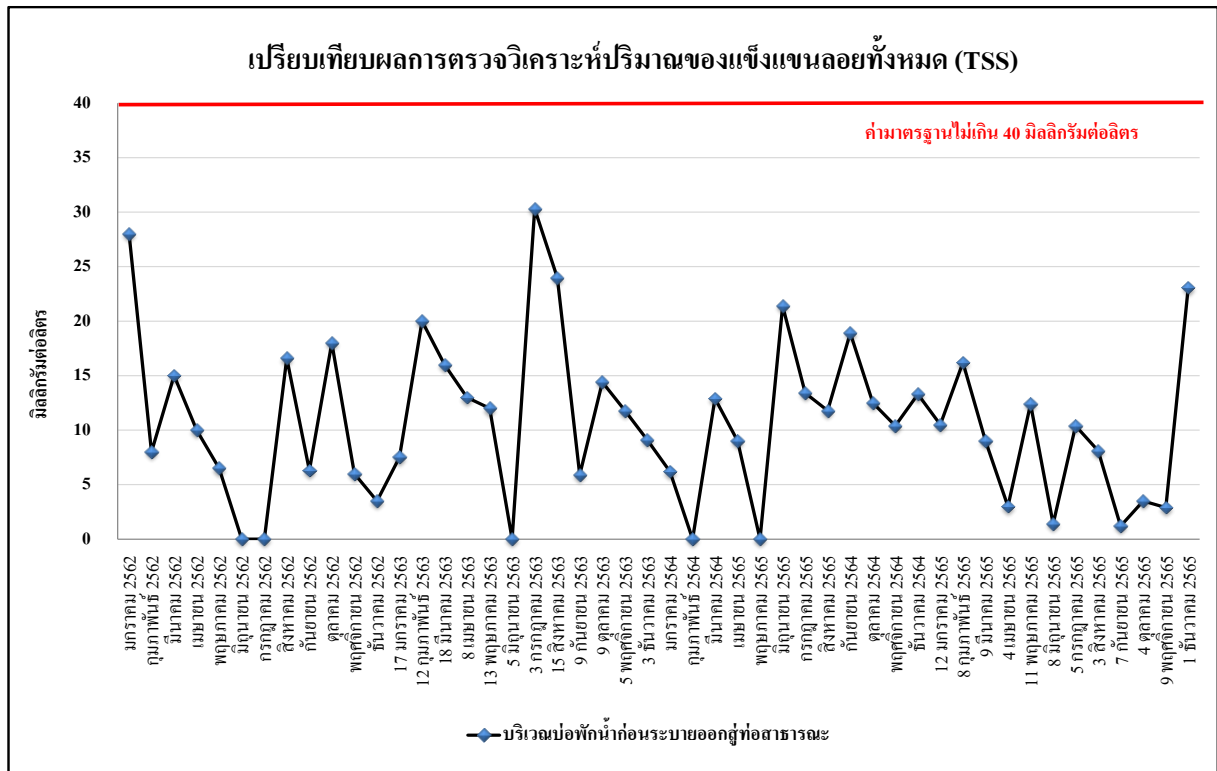
รูปที่ 4.4-27 เปรียบเทียบผลการตรวจวิเคราะห์ปริมาณของแข็งแขวนลอยทั้งหมด (TSS)

บริเวณบ่อบำบัดน้ำก่อนระบายออกสู่สาธารณะ ระหว่างเดือนธันวาคม 2562-ธันวาคม 2565

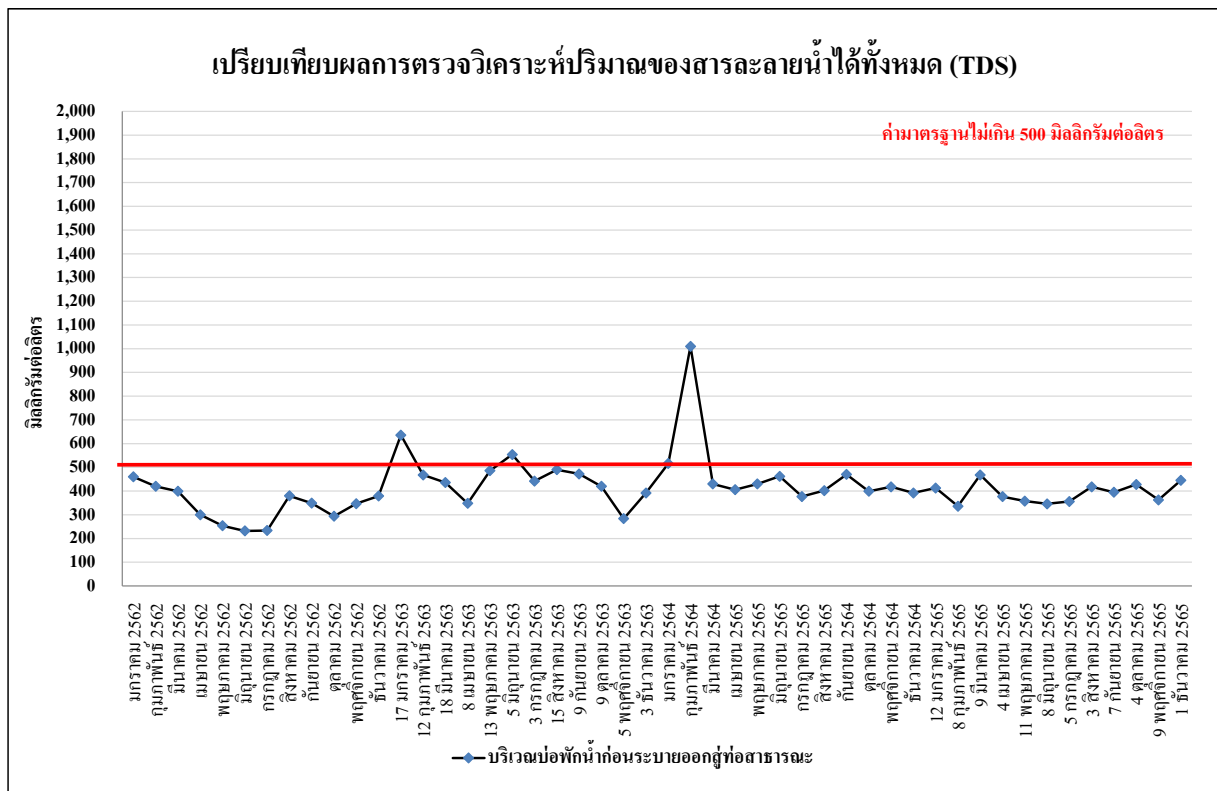
รูปที่ 4.4-28 เปรียบเทียบผลการตรวจวิเคราะห์ปริมาณของสารละลายน้ำได้ทั้งหมด (TDS)

บริเวณบ่อบำบัดน้ำก่อนระบายออกสู่สาธารณะ ระหว่างเดือนธันวาคม 2562-ธันวาคม 2565

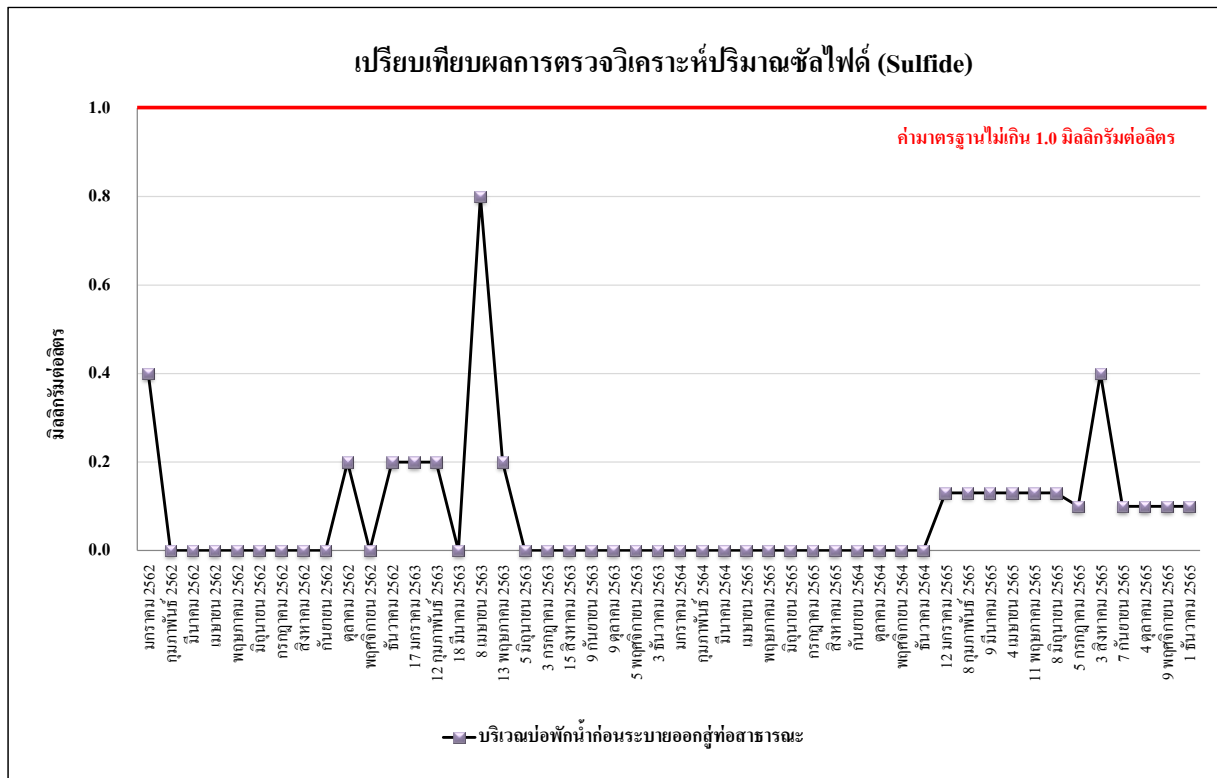
รูปที่ 4.4-29 เปรียบเทียบผลการตรวจวิเคราะห์ปริมาณของซัลไฟด์ (Sulfide)

บริเวณบ่อกักน้ำก่อนระบายออกสู่สาธารณะ ระหว่างเดือนธันวาคม 2562-ธันวาคม 2565

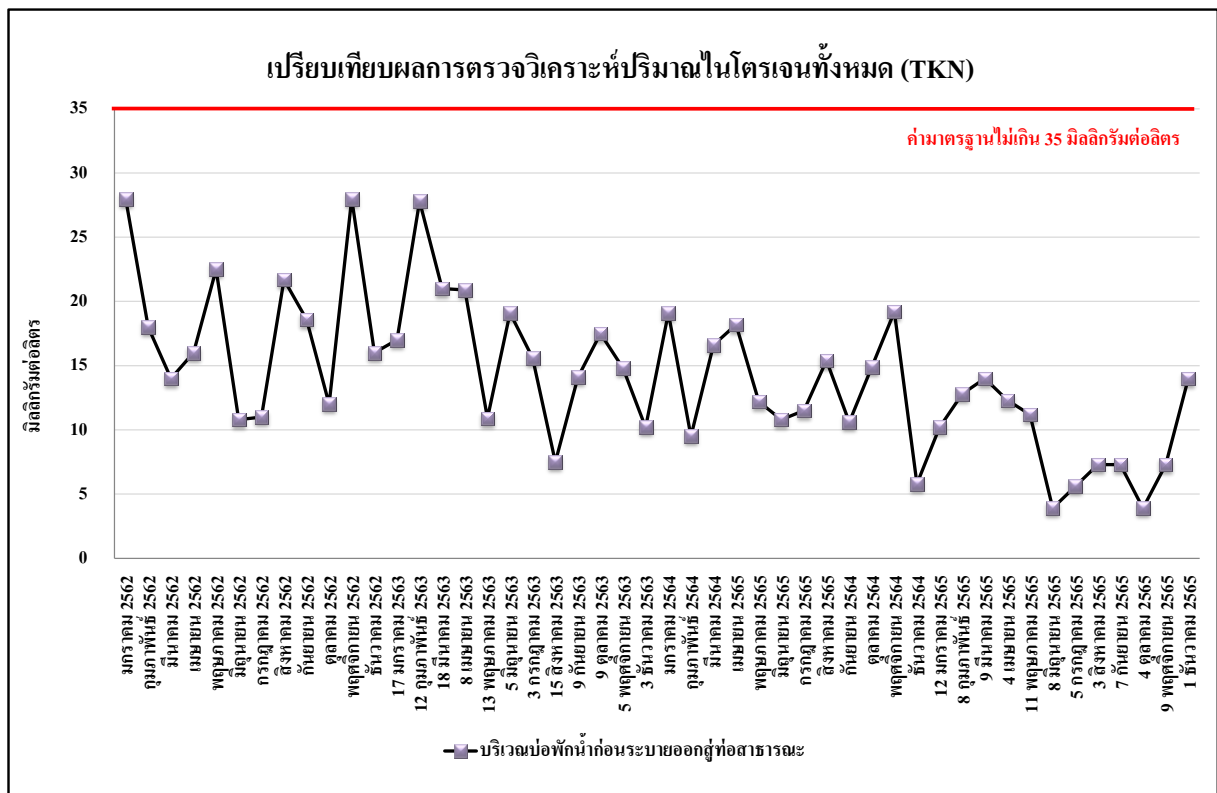
รูปที่ 4.4-30 เปรียบเทียบผลการตรวจวิเคราะห์ปริมาณของไนโตรเจนทั้งหมด (TKN)

บริเวณบ่อกักน้ำก่อนระบายออกสู่สาธารณะ ระหว่างเดือนธันวาคม 2562-ธันวาคม 2565

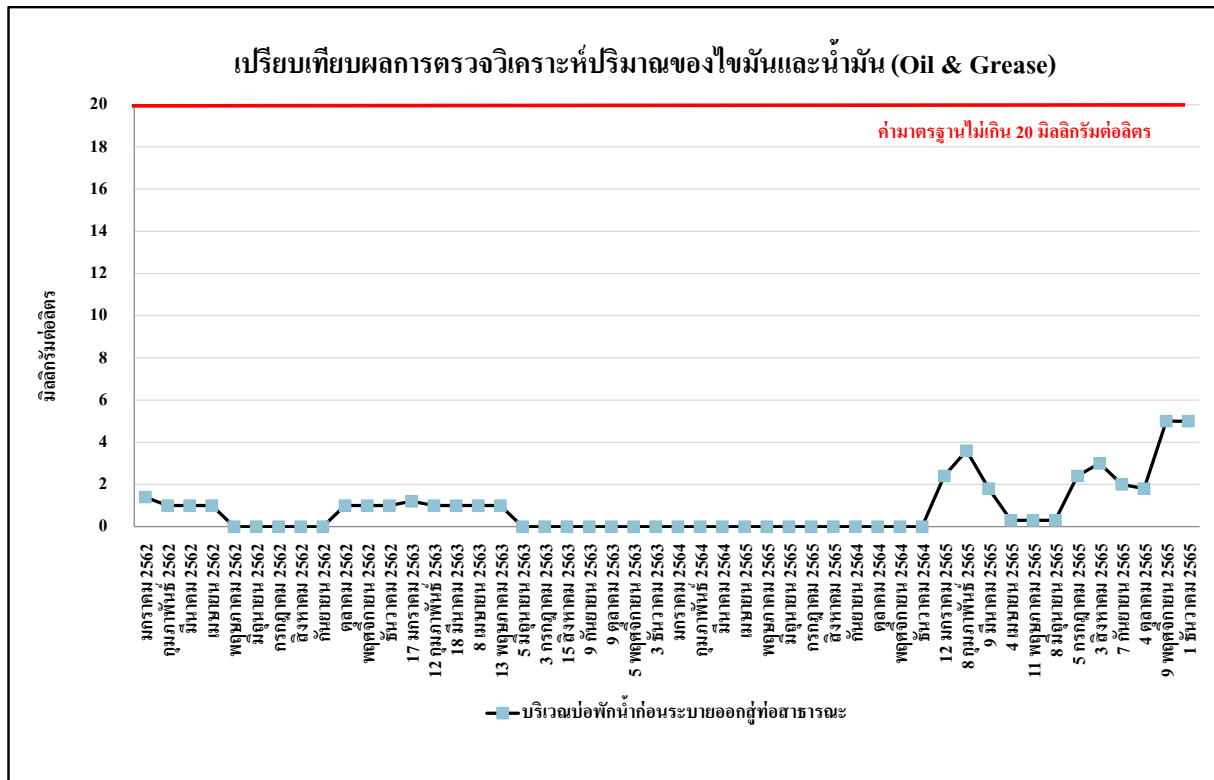
รูปที่ 4.4-31 เปรียบเทียบผลการตรวจวิเคราะห์ปริมาณของไขมันและน้ำมัน (Oil & Grease)

บริเวณบ่อบำบัดน้ำก่อนระบายออกสู่สาธารณะ ระหว่างเดือนธันวาคม 2562-ธันวาคม 2565

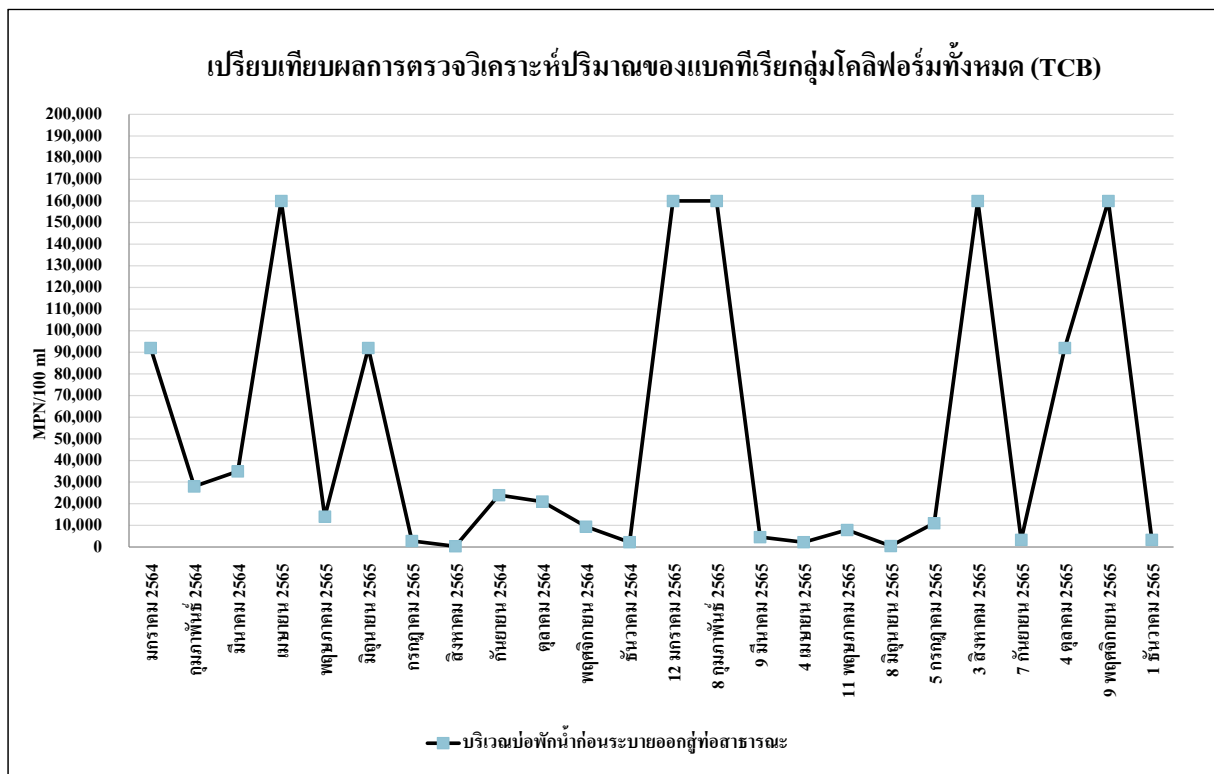
รูปที่ 4.4-32 เปรียบเทียบผลการตรวจวิเคราะห์ปริมาณของแบคทีเรียกลุ่มโคลิฟอร์มทั้งหมด (TCB)

บริเวณบ่อบำบัดน้ำก่อนระบายออกสู่สาธารณะ ระหว่างเดือนธันวาคม 2562-ธันวาคม 2565

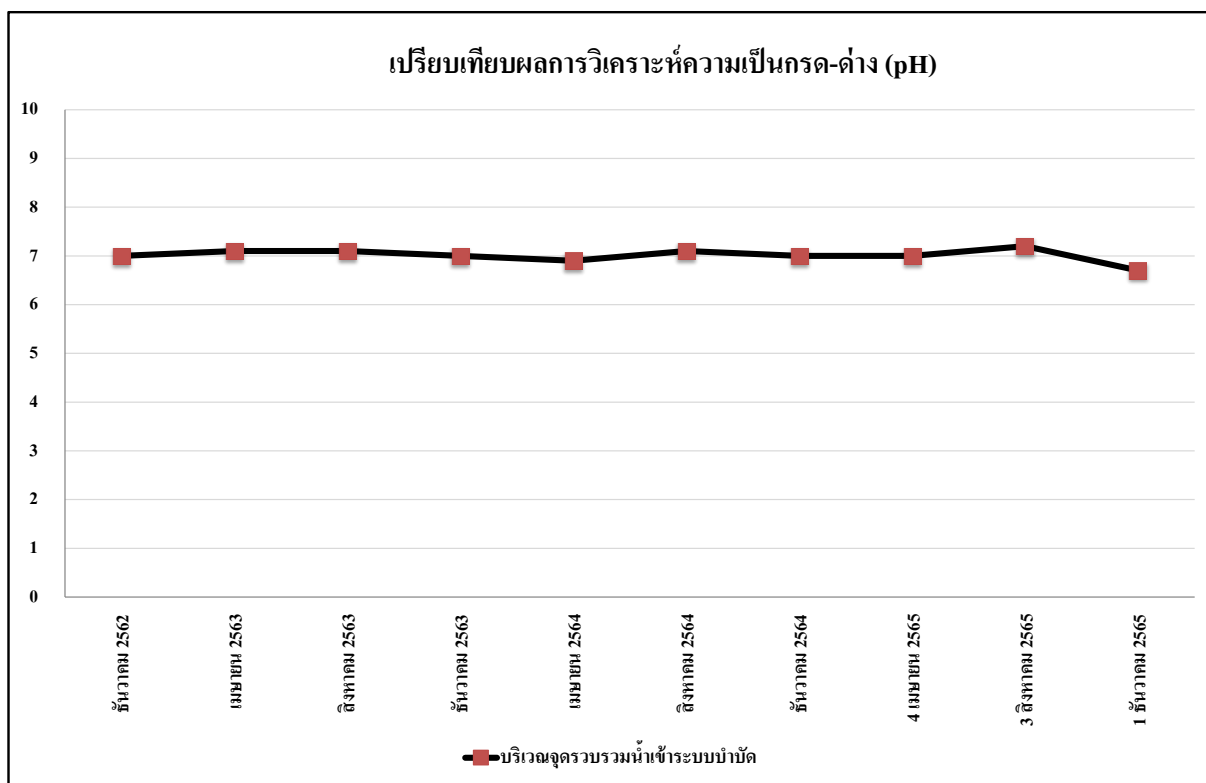
รูปที่ 4.4-33 เปรียบเทียบผลการตรวจวิเคราะห์ค่าความเป็นกรด-ด่าง (pH)
บริเวณจุดรวบรวมน้ำเข้าระบบบำบัด ระหว่างเดือนธันวาคม 2562-ธันวาคม 2565

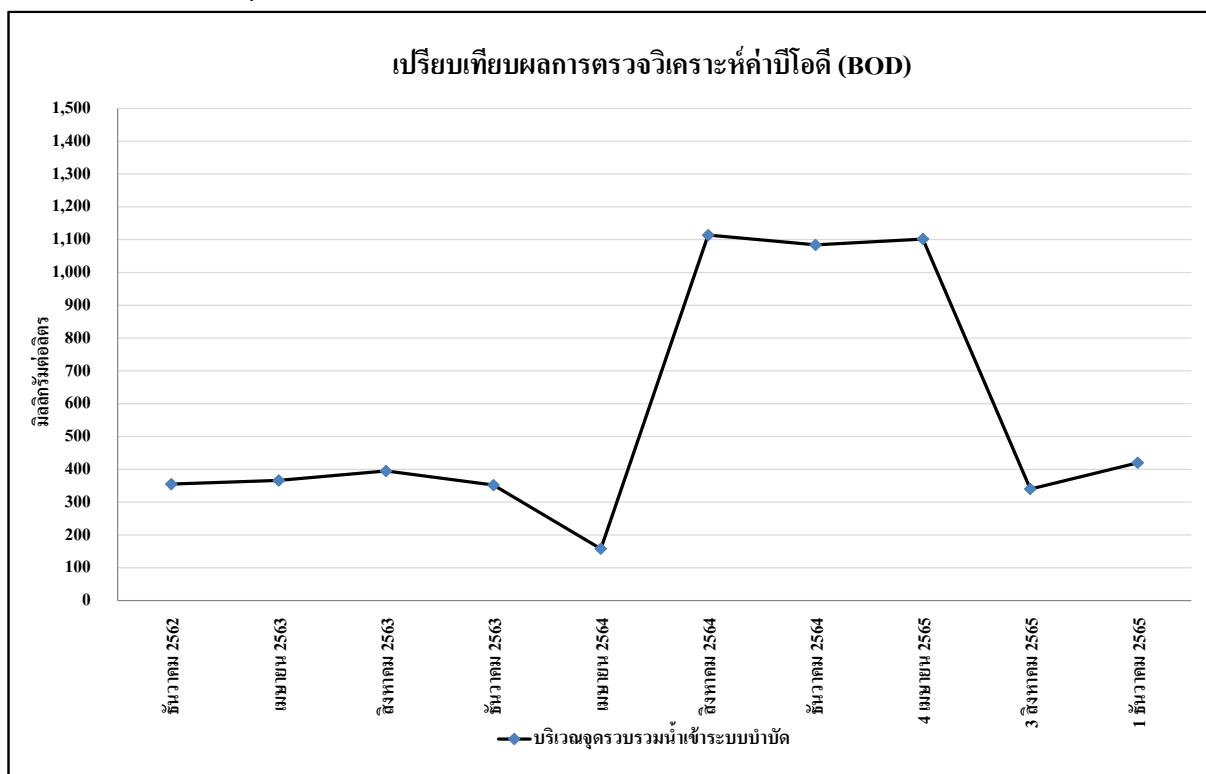
รูปที่ 4.4-34 เปรียบเทียบผลการตรวจวิเคราะห์ค่าบีโอดี (BOD)
บริเวณจุดรวบรวมน้ำเข้าระบบบำบัด ระหว่างเดือนธันวาคม 2562-ธันวาคม 2565

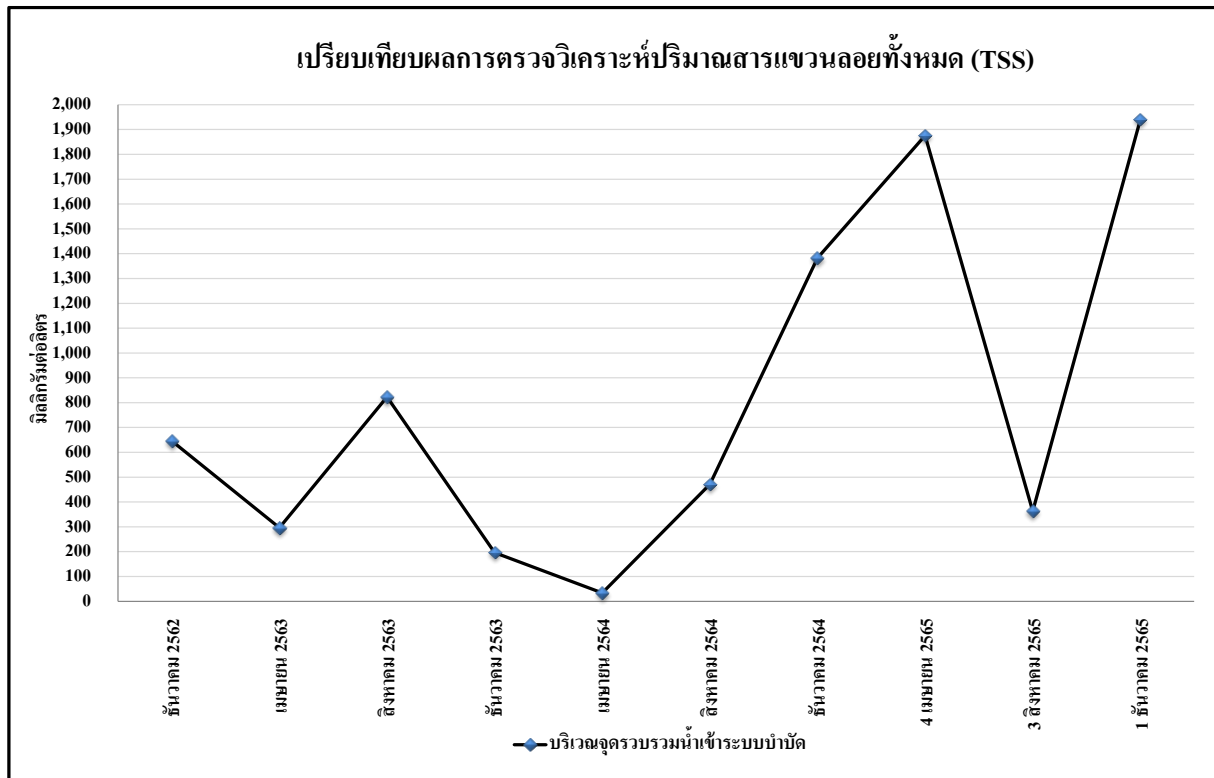
รูปที่ 4.4-35 เปรียบเทียบผลการตรวจวิเคราะห์ปริมาณของแข็งแขวนลอยทั้งหมด (TSS)
บริเวณจุดรวมน้ำเข้าระบบบำบัด ระหว่างเดือนธันวาคม 2562-ธันวาคม 2565

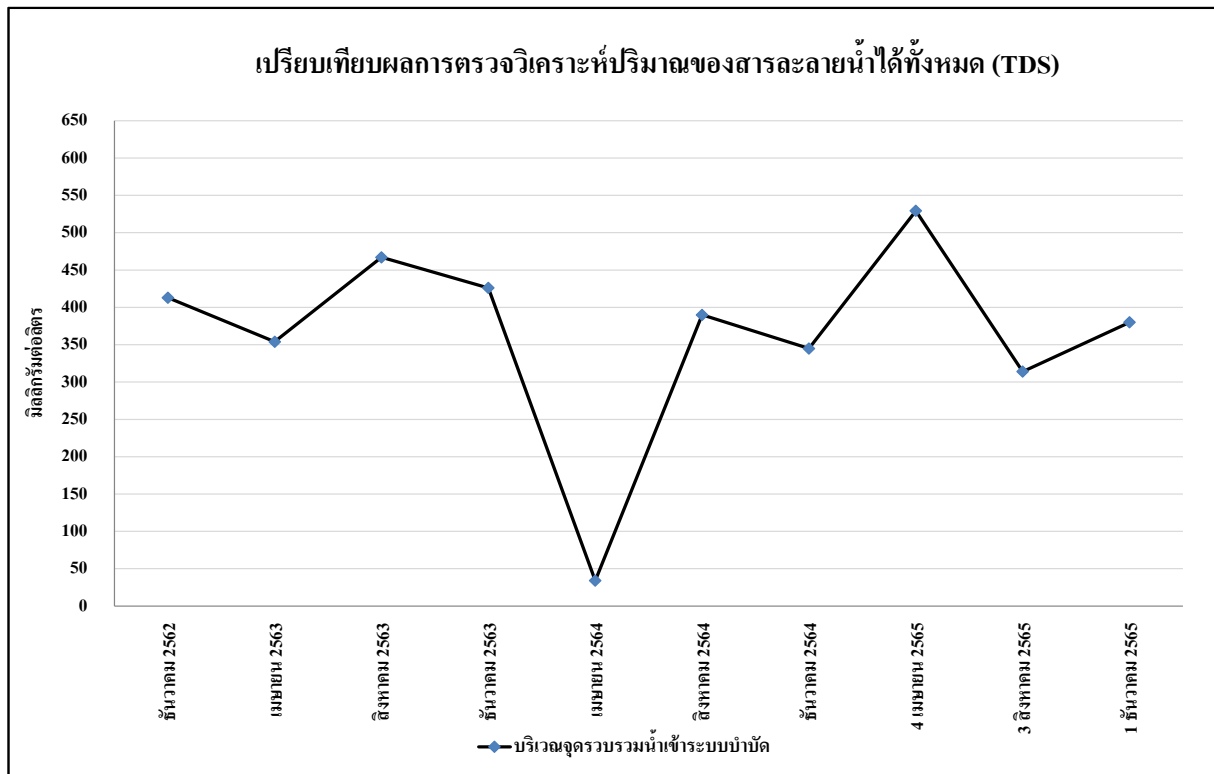
รูปที่ 4.4-36 เปรียบเทียบผลการตรวจวิเคราะห์ปริมาณของสารละลายน้ำได้ทั้งหมด (TDS)
บริเวณจุดรวมน้ำเข้าระบบบำบัด ระหว่างเดือนธันวาคม 2562-ธันวาคม 2565

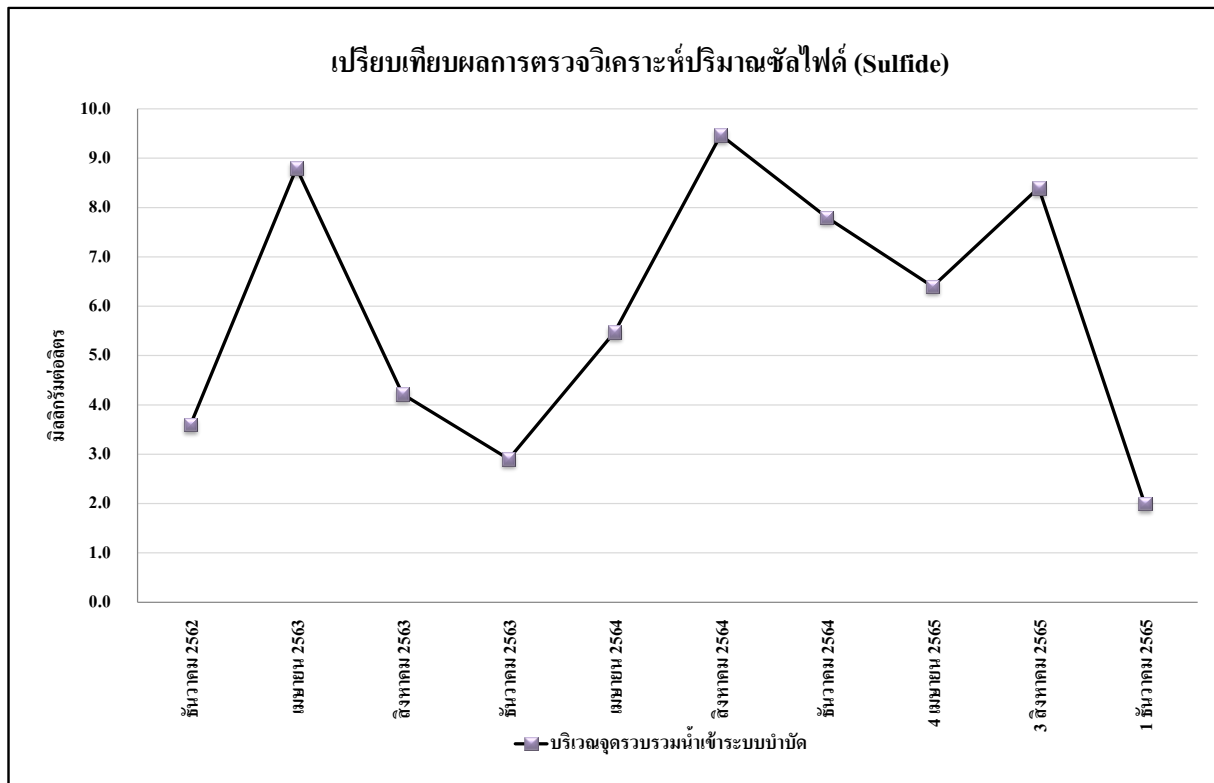
รูปที่ 4.4-37 เปรียบเทียบผลการตรวจวิเคราะห์ปริมาณของซัลไฟด์ (Sulfide)
บริเวณจุดรวมน้ำเข้าระบบบำบัด ระหว่างเดือนธันวาคม 2562-ธันวาคม 2565

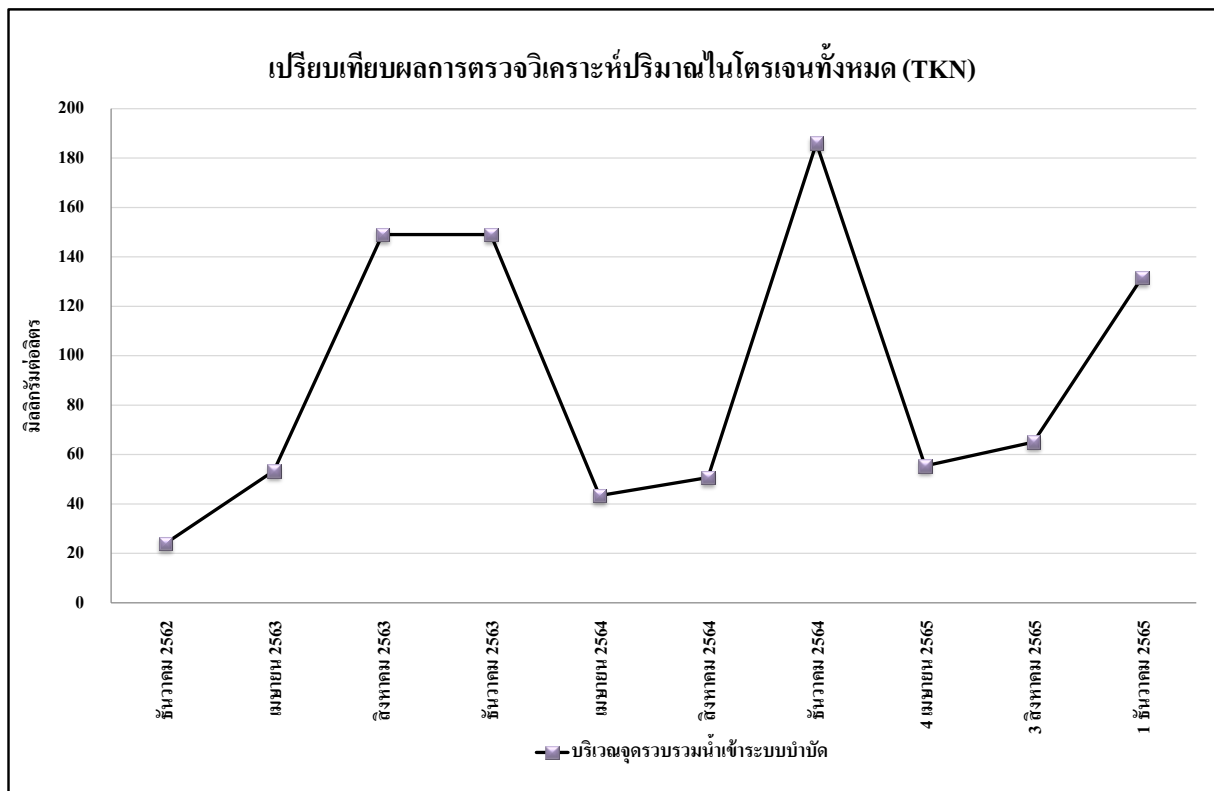
รูปที่ 4.4-38 เปรียบเทียบผลการตรวจวิเคราะห์ปริมาณของไนโตรเจนทั้งหมด (TKN)
บริเวณจุดรวมน้ำเข้าระบบบำบัด ระหว่างเดือนธันวาคม 2562-ธันวาคม 2565

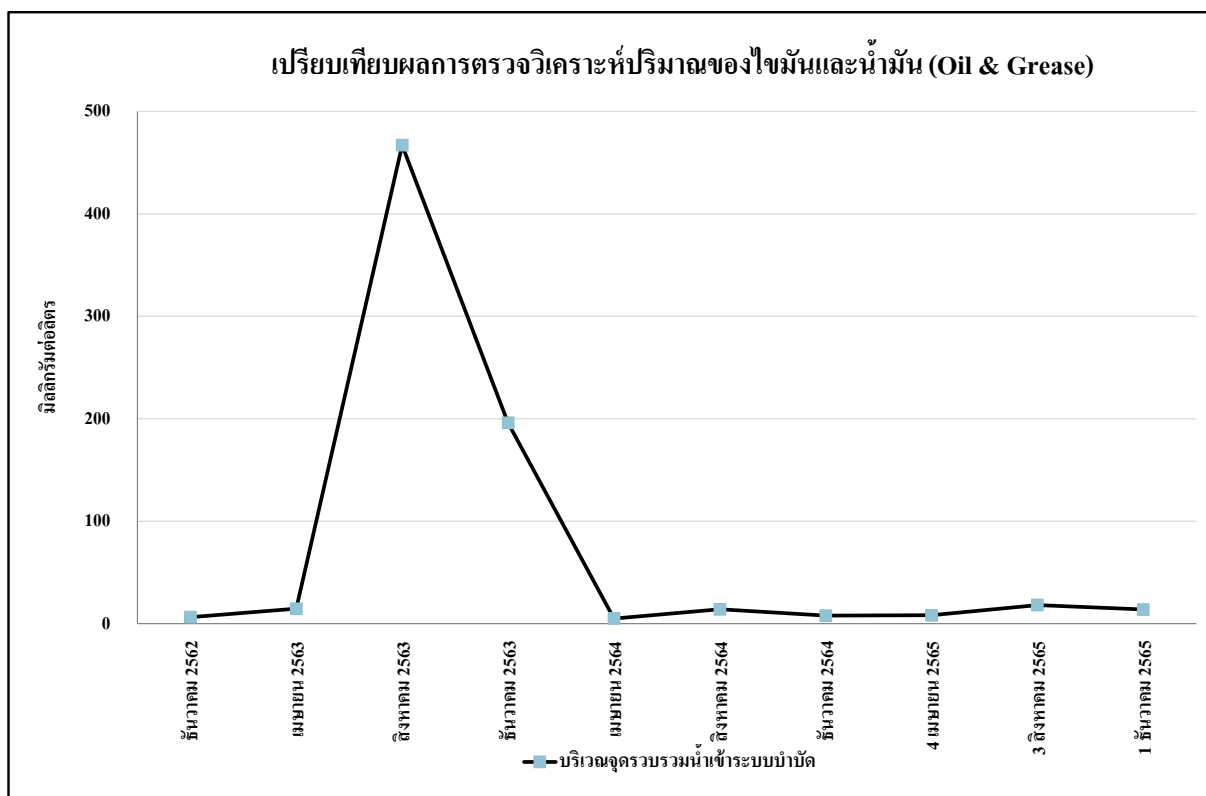
รูปที่ 4.4-39 เปรียบเทียบผลการตรวจวิเคราะห์ปริมาณของไขมันและน้ำมัน (Oil & Grease)
บริเวณจุดรวมน้ำเข้าระบบบำบัด ระหว่างเดือนธันวาคม 2562-ธันวาคม 2565

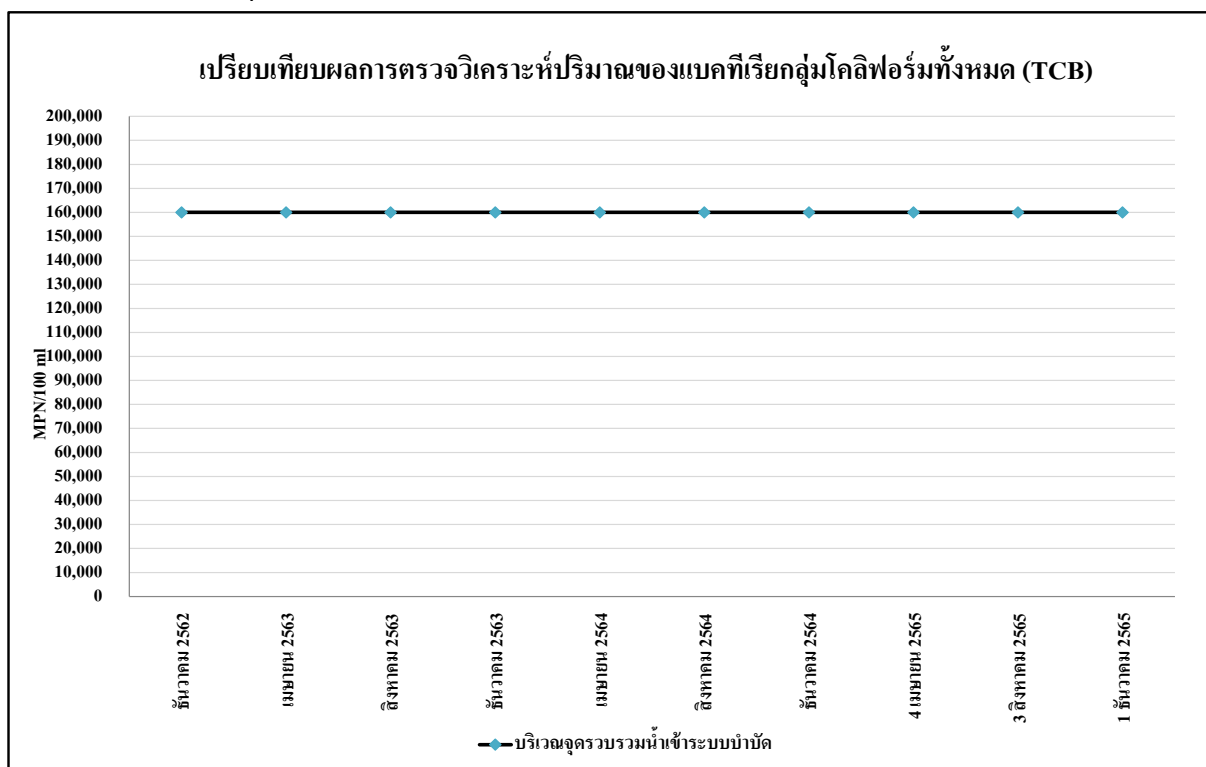
รูปที่ 4.4-40 เปรียบเทียบผลการตรวจวิเคราะห์ปริมาณของแบคทีเรียกลุ่มโคลิฟอร์มทั้งหมด (TCB)
บริเวณจุดรวมน้ำเข้าระบบบำบัด ระหว่างเดือนธันวาคม 2562-ธันวาคม 2565

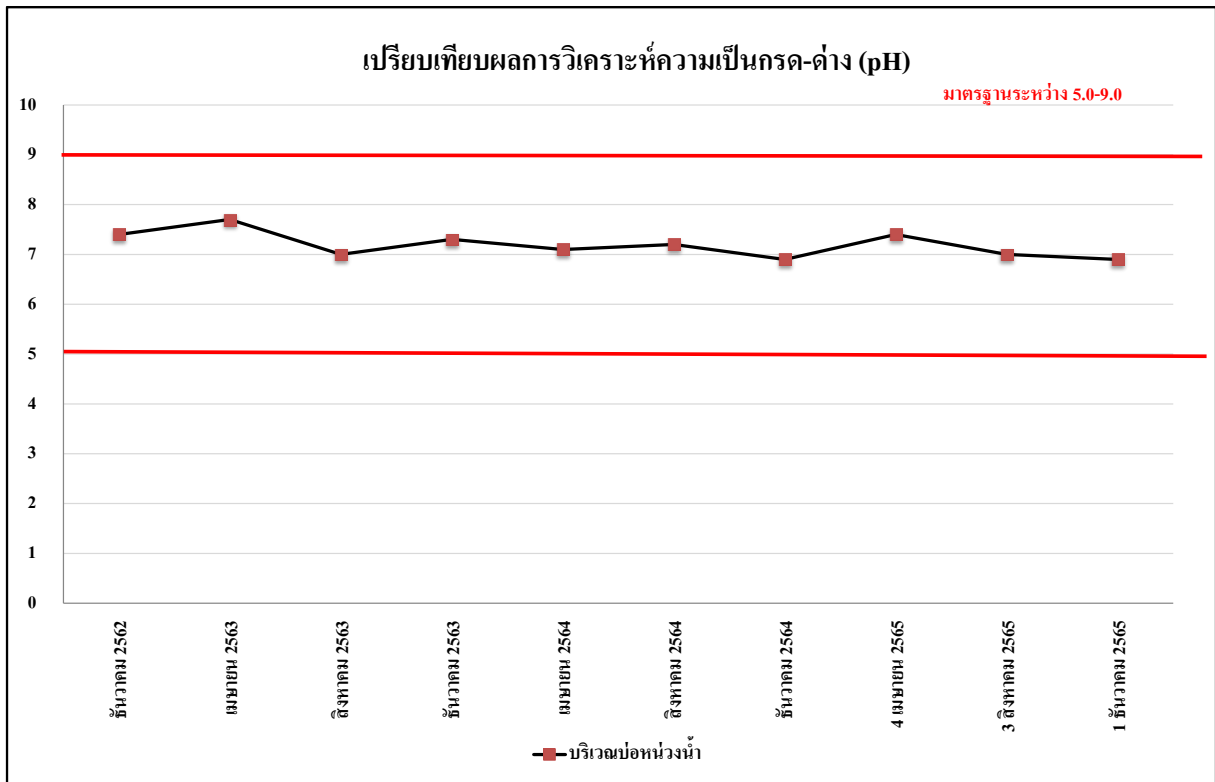
รูปที่ 4.4-41 เปรียบเทียบผลการตรวจวิเคราะห์ค่าความเป็นกรด-ด่าง (pH)
บริเวณบ่อหนองน้ำ ระหว่างเดือนธันวาคม 2562-ธันวาคม 2565

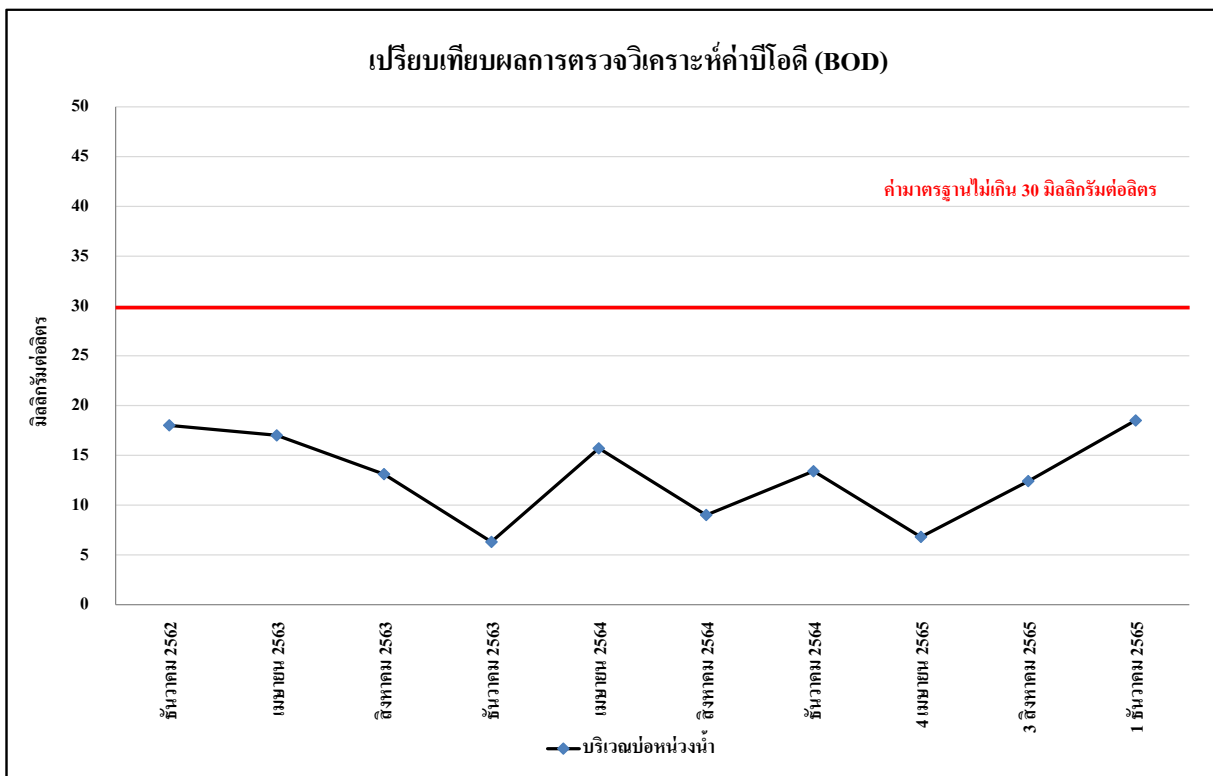
รูปที่ 4.4-42 เปรียบเทียบผลการตรวจวิเคราะห์ค่าบีโอดี (BOD)
บริเวณบ่อหนองน้ำ ระหว่างเดือนธันวาคม 2562-ธันวาคม 2565

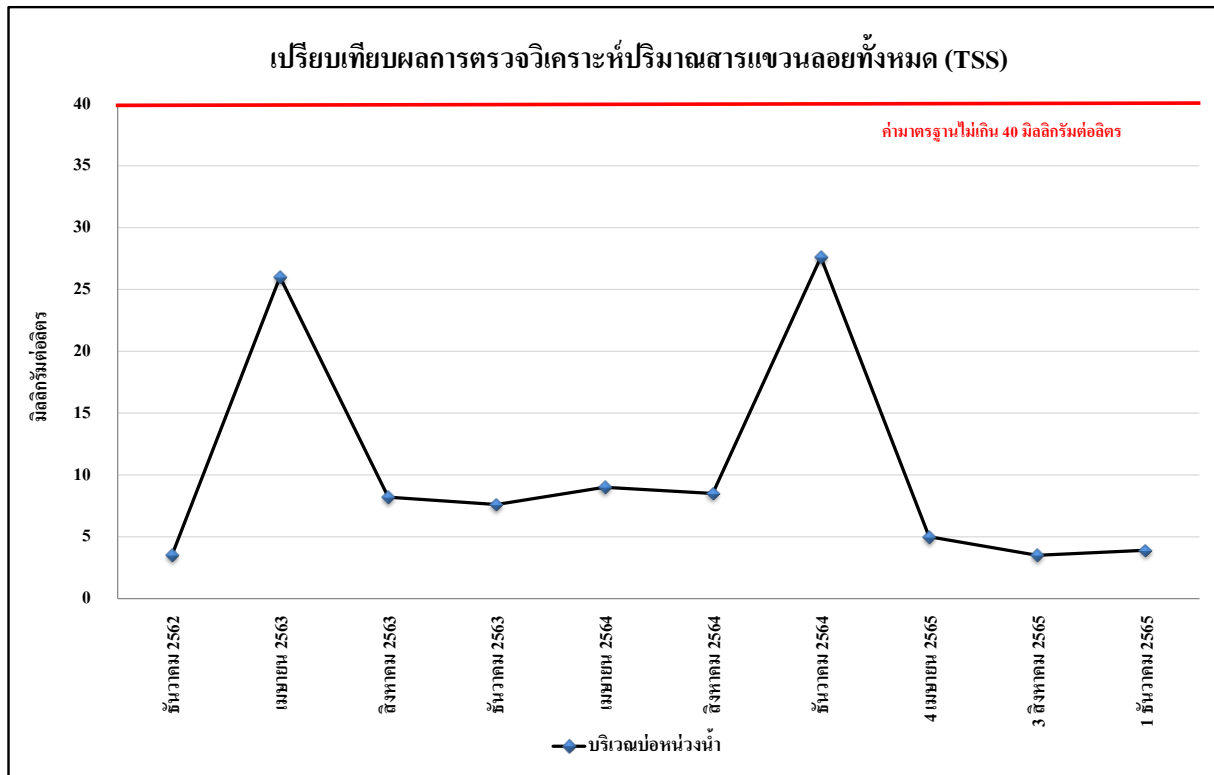
รูปที่ 4.4-43 เปรียบเทียบผลการตรวจวิเคราะห์ปริมาณของแข็งแขวนลอย (SS)
บริเวณบ่อหน้า ระหว่างเดือนธันวาคม 2562-ธันวาคม 2565

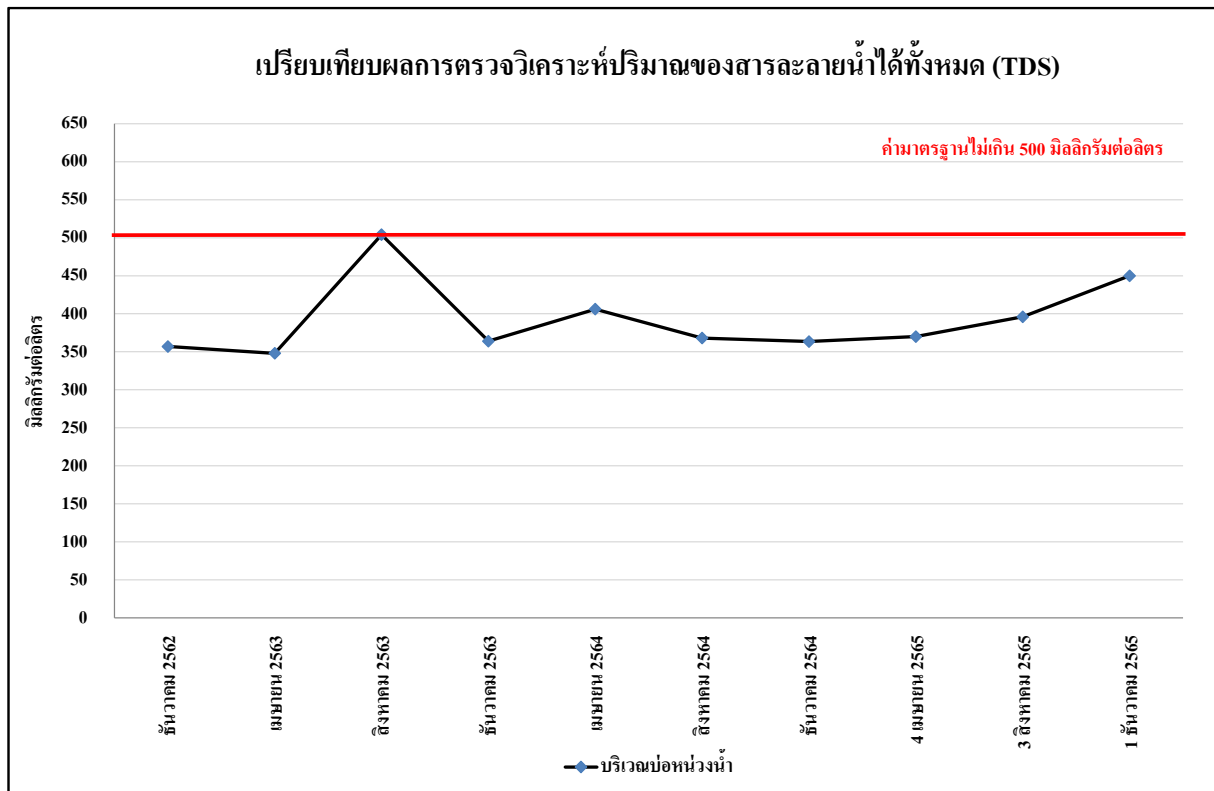
รูปที่ 4.4-44 เปรียบเทียบผลการตรวจวิเคราะห์ปริมาณของสารละลายน้ำได้ทั้งหมด (TDS)
บริเวณบ่อหน้า ระหว่างเดือนธันวาคม 2562-ธันวาคม 2565

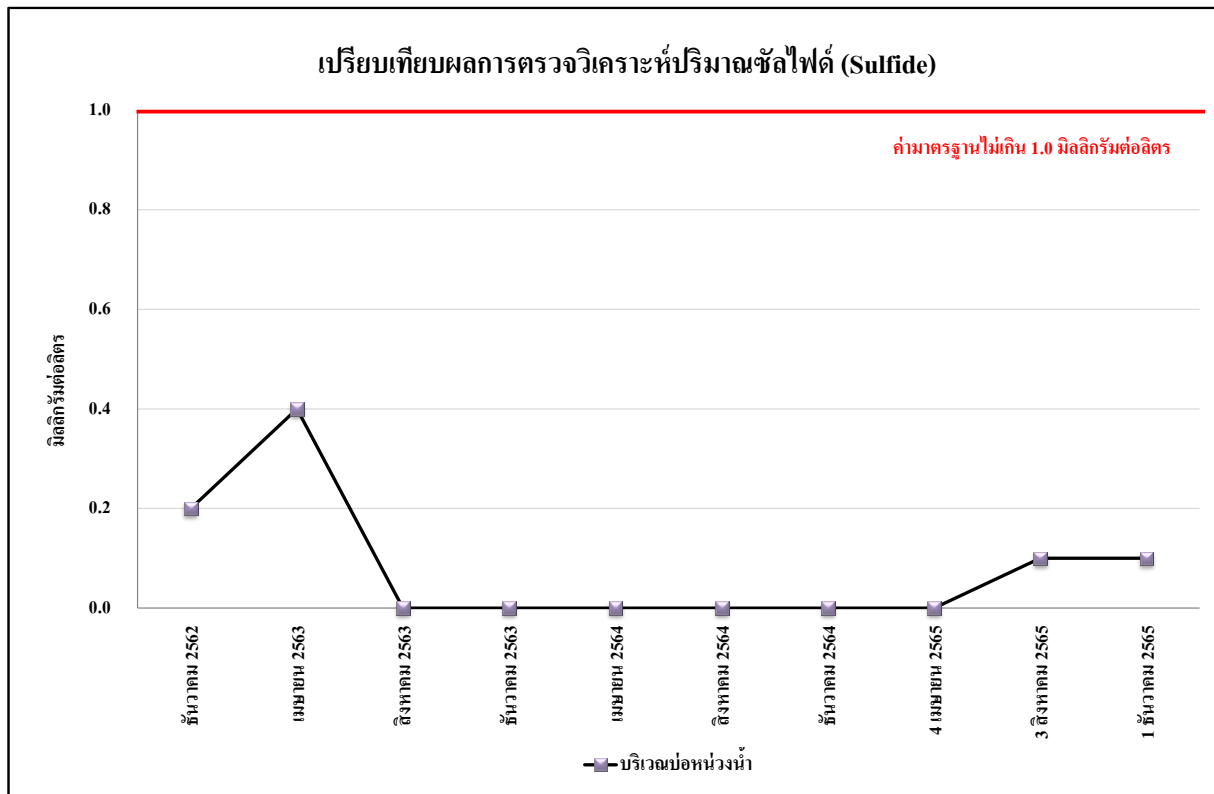
รูปที่ 4.4-45 เปรียบเทียบผลการตรวจวิเคราะห์ปริมาณของซัลไฟด์ (Sulfide)
บริเวณบ่อหน้า ระหว่างเดือนธันวาคม 2562-ธันวาคม 2565

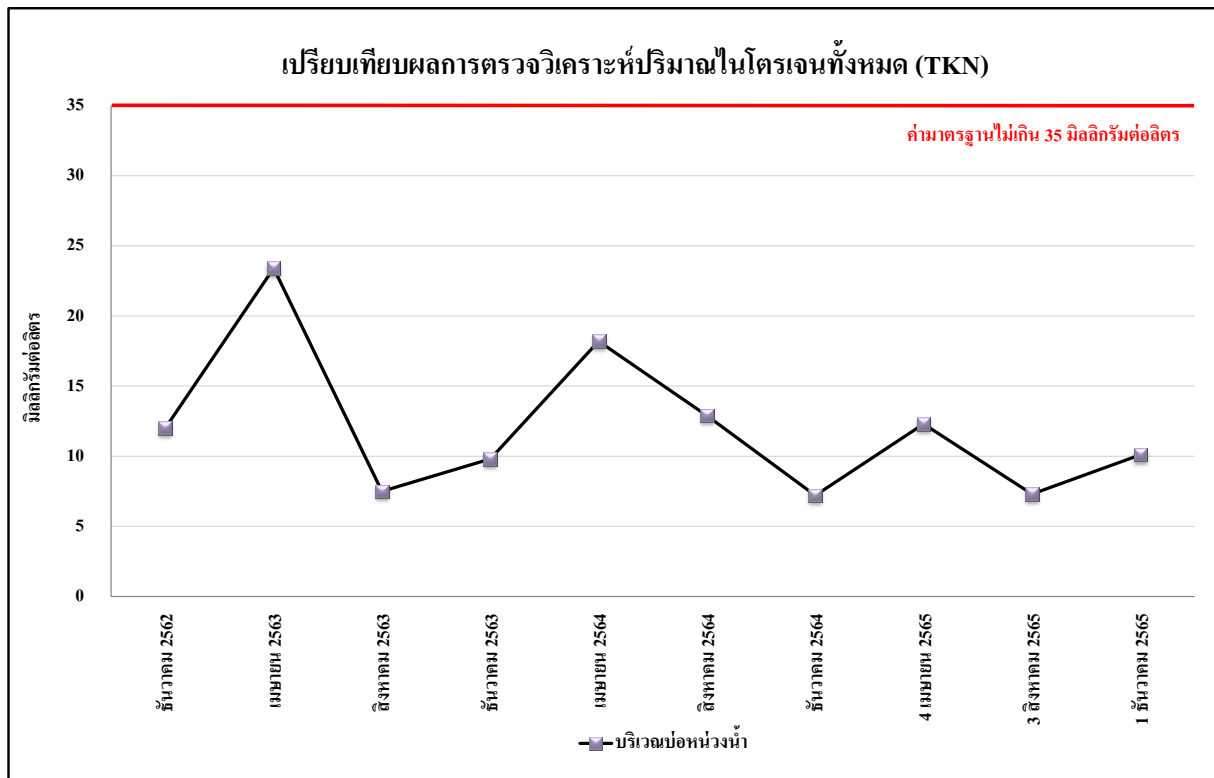
รูปที่ 4.4-46 เปรียบเทียบผลการตรวจวิเคราะห์ปริมาณของไนโตรเจนทั้งหมด (TKN)
บริเวณบ่อหน้า ระหว่างเดือนธันวาคม 2562-ธันวาคม 2565
