บทที่ 4

ผลการติดตามตรวจสอบผลกระทบสิ่งแวดล้อม

โครงการอาคารชุดพักอาศัยฟูลเลอตัน สุขุมวิท ของบริษัท เมเจอร์ ดีเวลลอปเม้นท์ จำกัด ได้ทำการสรุปผลการติดตามตรวจสอบคุณภาพสิ่งแวดล้อมตามที่เสนอในรายงานการประเมินผลกระทบสิ่งแวดล้อมที่คณะกรรมการผู้ชำนาญการพิจารณารายงานการประเมินผลกระทบสิ่งแวดล้อมด้านอาคาร การจัดสรรที่ดิน และบริการชุมชน เป็นผู้พิจารณาให้ความเห็นชอบ การติดตามตรวจสอบผลกระทบสิ่งแวดล้อม ระยะดำเนินการประจำเดือนกรกฎาคม - ธันวาคม 2565 มีรายละเอียดแสดงดัง ตารางที่ 4.1-1

รายงานผลการปฏิบัติตามมาตรการป้องกันและแก้ไขผลกระทบสิ่งแวดล้อมและมาตรการติดตามตรวจสอบผลกระทบสิ่งแวดล้อม
โครงการอาคารชุดพักอาศัยพูลเลอดัน สุขุมวิท (ระยะดำเนินการ) ระหว่างเดือนกรกฎาคม - ธันวาคม 2565

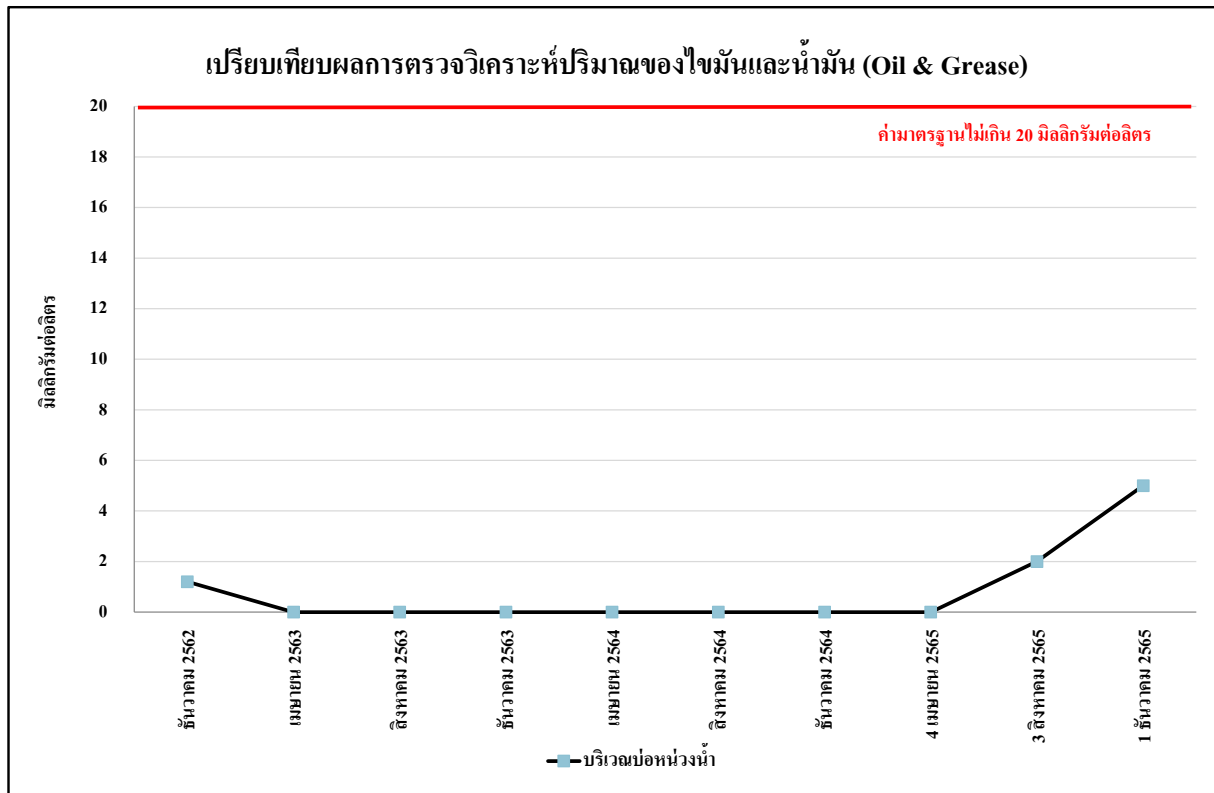
รูปที่ 4.4-47 เปรียบเทียบผลการตรวจวิเคราะห์ปริมาณของไขมันและน้ำมัน (Oil & Grease)
บริเวณบ่อหน้า ระหว่างเดือนธันวาคม 2562-ธันวาคม 2565

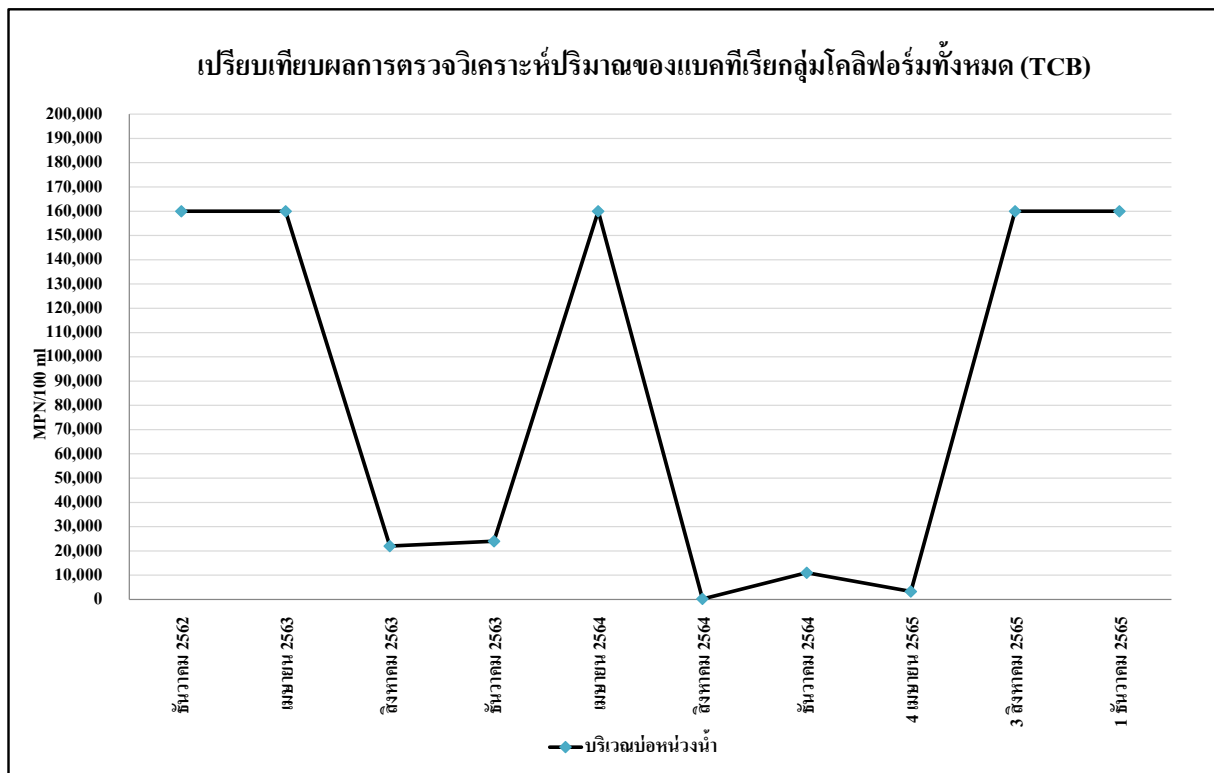
รูปที่ 4.4-48 เปรียบเทียบผลการตรวจวิเคราะห์ปริมาณของแบคทีเรียกลุ่มโคลิฟอร์มทั้งหมด (TCB)
บริเวณบ่อหน้า ระหว่างเดือนธันวาคม 2562-ธันวาคม 2565
