บทที่ 1  
บทนำ

## 1.1 ความเป็นมาของโครงการและการจัดทำรายงาน

1) เพื่อสรุปผลการปฏิบัติตามมาตรการป้องกันและแก้ไขผลกระทบสิ่งแวดล้อม และมาตรการติดตามตรวจสอบผลกระทบสิ่งแวดล้อม ตามที่กำหนดไว้ในรายงานการวิเคราะห์ผลกระทบสิ่งแวดล้อม (ระยะดำเนินการ) โครงการ ซาโตร์ อินทาวน์ รัชดา 13-1 ระหว่างเดือนกรกฎาคม-ธันวาคม 2565

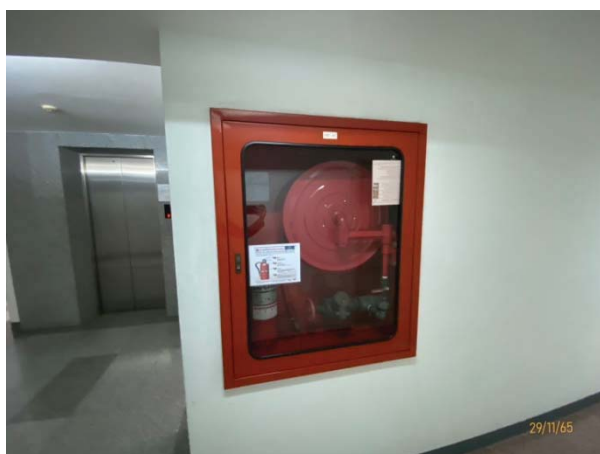
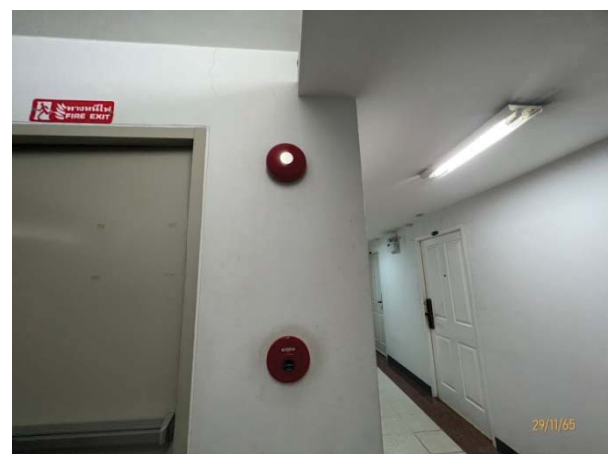
รูปที่ 2-18 อุปกรณ์ป้องกันและระงับอัคคีภัย

ตู้เก็บสายฉีดน้ำดับเพลิง (FHC)

ถังดับเพลิงเคมี

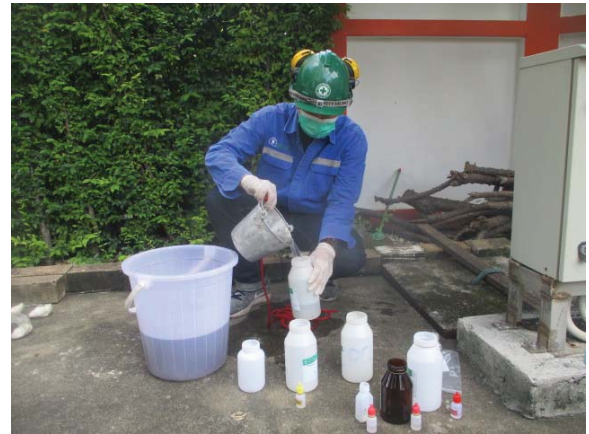
บริเวณบ่อสัมผัสคลอรีนของระบบบำบัดน้ำเสียของอาคาร A พบว่า มีค่าความเป็นกรด-ด่าง (pH) มีค่าระหว่าง 6.5-7.5 ปริมาณบีโอดี (Biochemical Oxygen Demand) มีค่าระหว่าง 13.0-64.2 มิลลิกรัมต่อลิตร ปริมาณของแข็งแขวนลอย (Suspended Solids) มีค่าระหว่างน้อยกว่า 10-64.2 มิลลิกรัมต่อลิตร ปริมาณน้ำมันและไขมัน (Oil & Grease) มีค่าน้อยกว่า 5.0 มิลลิกรัมต่อลิตร ปริมาณซัลไฟด์ (Sulfide) มีค่าน้อยกว่า 1-2 มิลลิกรัมต่อลิตร ปริมาณคลอรีนอิสระ (Residual Chlorine) มีค่าน้อยกว่า 0.1 มิลลิกรัมต่อลิตร ปริมาณไนโตรเจนเคอห์น (Total Kjeldahl Nitrogen) มีค่าระหว่าง 61.1-32.90 มิลลิกรัมต่อลิตร และแบคทีเรียกลุ่มโคลิฟอร์มทั้งหมด (Total Coliform Bacteria) มีค่าน้อยกว่า 1.8-35,000 เอ็มพีเอ็นต่อ 100 มิลลิลิตร

บริเวณบ่อสัมผัสคลอรีนของระบบบำบัดน้ำเสีย  
ของอาคาร A
