ผลการติดตามตรวจสอบผลกระทบสิ่งแวดล้อม

บริษัท เอส.พี.เอส. คอนสตรัคชั่น เซอร์วิส จำกัด เป็นบุคคลที่ 3 (Third Party) ผู้ดำเนินการติดตามตรวจสอบผลกระทบสิ่งแวดล้อม โครงการรถไฟความเร็วสูง ระยะที่ 1 สายกรุงเทพฯ-นครราชสีมา (ส่วนที่ 1 ช่วงกรุงเทพฯ-ชุมทางบ้านภาชี) ระหว่างเดือนกรกฎาคม-ธันวาคม 2565 ในด้านต่างๆ ได้แก่ คุณภาพน้ำผิวดิน ระบบนิเวศวิทยาทางน้ำและการประมง อุทกวิทยาน้ำผิวดินและการระบายน้ำ เศรษฐกิจ-สังคม และสาธารณสุข ความปลอดภัย และสุขภาพ

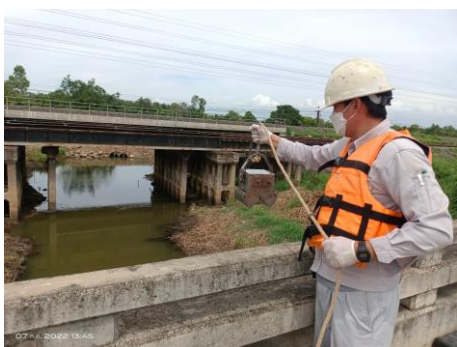
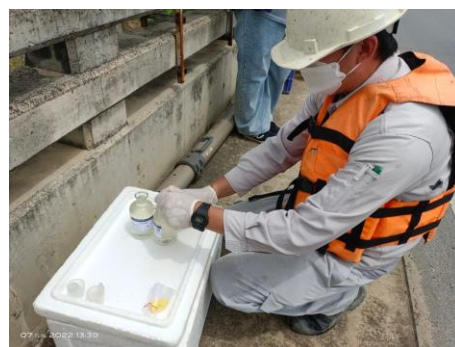
รูปที่ 3.2.1.1-2 ตำแหน่งและภาพการเก็บตัวอย่างน้ำผิวดินและนิเวศวิทยาทางน้ำ

SW2 คลองตามา ต.บ้านเลน อ.บางปะอิน จ.พระนครศรีอยุธยา

บริษัท เอส.พี.เอส. คอนสตรัคชั่น เซอร์วิส จำกัด ดำเนินการตรวจวิเคราะห์คุณภาพน้ำผิวดิน ในช่วงฤดูฝน เดือนกรกฎาคม 2565 บริเวณจุดตรวจวัดที่อยู่ใกล้เคียงพื้นที่ที่มีการดำเนินกิจกรรมการก่อสร้าง จำนวน 1 จุด บริเวณ SW2 คลองตามา ดัชนีที่ตรวจวิเคราะห์ด้านกายภาพ ได้แก่ อุณหภูมิ (Temperature) ความโปร่งแสง (Transparency) ความขุ่น (Turbidity) ความนำไฟฟ้า (Conductivity) ความเค็ม (Salinity) ด้านเคมี ได้แก่ ออกซิเจนละลายน้ำ (DO) ความเป็นกรดและด่าง (pH) ความสกปรกในรูปบีโอดี (BOD<sub>5</sub>) ปริมาณของแข็งแขวนลอย (Total Suspended Solids) ปริมาณของแข็งละลายน้ำ (Total Dissolved Solids) และไขมัน และน้ำมัน (Grease & Oil) ด้านชีวภาพ ได้แก่ แบคทีเรียกลุ่มโคลิฟอร์มทั้งหมด (Total Coliform Bacteria) และแบคทีเรียกลุ่มฟีคอลโคลิฟอร์ม (Fecal Coliform Bacteria) และโลหะหนัก ได้แก่ ตะกั่ว (Lead)ปรอท (Mercury) และแคดเมียม (Cadmium) มีวิธีการเก็บตัวอย่าง วิเคราะห์ และมาตรฐานวิธีวิเคราะห์ แสดงดังตารางที่ 3.2.1.1-1 สำหรับตำแหน่งและภาพการเก็บตัวอย่างแสดงดังรูปที่ 3.2.1.1-1 และ 3.2.1.1-2

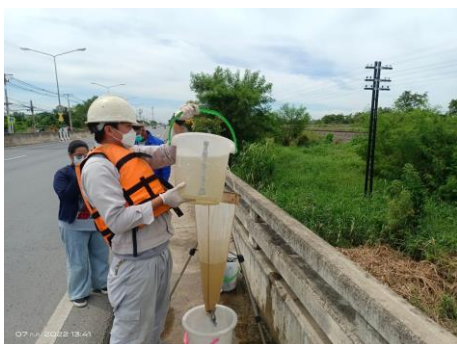
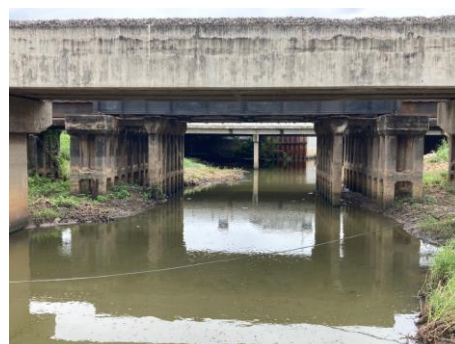
SW2 คลองตามา ต.บ้านเลน อ.บางปะอิน จ.พระนครศรีอยุธยา

ลักษณะทางกายภาพ : ณ จุดที่ทำการเก็บตัวอย่าง แหล่งน้ำมีอุณหภูมิของน้ำ (Temperature) 32.2 องศาเซลเซียส มีความโปร่งแสง (Transparency) 0.3 เมตร มีความขุ่น (Turbidity) 11 NTU มีค่าความนำไฟฟ้า (Conductivity) 1,001 ไมโครซีเมนส์/เซนติเมตร และมีความเค็ม (Salinity) 0.5 ส่วนในพันส่วน

ลักษณะทางเคมี : แหล่งน้ำมีปริมาณออกซิเจนละลายน้ำ (DO) 6.5 มิลลิกรัม/ลิตร มีความเป็นกรดและด่าง (pH) 7.32 มีความสกปรกในรูปบีโอดี (BOD<sub>5</sub>) 2.3 มิลลิกรัม/ลิตร มีปริมาณของแข็งแขวนลอย (Total Suspended Solids) 28.7 มิลลิกรัม/ลิตร มีปริมาณของแข็งละลายน้ำ (Total Dissolved Solids) 682 มิลลิกรัม/ลิตร และมีไขมันและน้ำมัน (Grease & Oil) น้อยกว่า 2 มิลลิกรัม/ลิตร

ลักษณะทางชีวภาพ : แหล่งน้ำมีแบคทีเรียกลุ่มโคลิฟอร์มทั้งหมด (Total Coliform Bacteria) 2,400 MPN/100 มิลลิลิตร และมีแบคทีเรียกลุ่มฟีคอลโคลิฟอร์ม (Fecal Coliform Bacteria) 790 MPN/100 มิลลิลิตร

โลหะหนัก : แหล่งน้ำมีตะกั่ว (Lead) 0.00942 มิลลิกรัม/ลิตร มีปรอท (Mercury) 0.0005 มิลลิกรัม/ลิตร และมีแคดเมียม (Cadmium) 0.00031 มิลลิกรัม/ลิตร

จากผลการตรวจวิเคราะห์คุณภาพน้ำผิวดินในช่วงฤดูฝน เดือนกรกฎาคม 2565 จำนวน 1 จุด เมื่อนำมาเทียบกับมาตรฐานตามประกาศคณะกรรมการสิ่งแวดล้อมแห่งชาติ ฉบับที่ 8 (พ.ศ.2537) ออกตามความในพระราชบัญญัติส่งเสริมและรักษาคุณภาพสิ่งแวดล้อมแห่งชาติ พ.ศ. 2535 เรื่อง กำหนดมาตรฐานคุณภาพน้ำในแหล่งน้ำผิวดิน พบว่า ดัชนีที่ทำการตรวจวิเคราะห์ที่มีค่าอยู่ในเกณฑ์มาตรฐานคุณภาพน้ำในแหล่งน้ำผิวดิน ประเภทที่ 3 (แหล่งน้ำที่ได้น้ำทั้งจากกิจกรรมบางประเภทและสามารถเป็นประโยชน์เพื่อการอุปโภคและบริโภค โดยต้องผ่านการฆ่าเชื้อโรคตามปกติและผ่านกระบวนการปรับปรุงคุณภาพน้ำเป็นทั่วไป และการเกษตร) ยกเว้นค่าความสกปรกในรูปบีโอดี (BOD<sub>5</sub>)

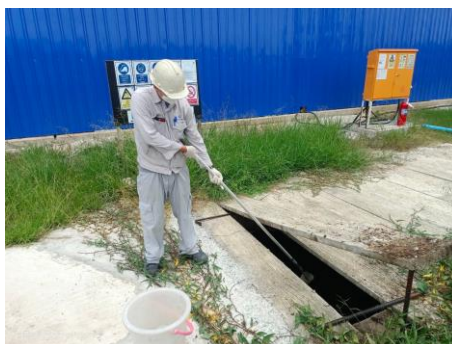
### รูปที่ 3.2.1.2-1 ตำแหน่งและภาพการเก็บตัวอย่างน้ำทิ้ง

WW3 บ่อพักน้ำทิ้งบ้านพักคนงาน ต.เชียงรากน้อย อ.บางปะอิน จ.พระนครศรีอยุธยา

WW3 บริเวณบ่อพักน้ำทิ้งบ้านพักคนงาน ต.เชียงรากน้อย อ.บางปะอิน

จ.พระนครศรีอยุธยา

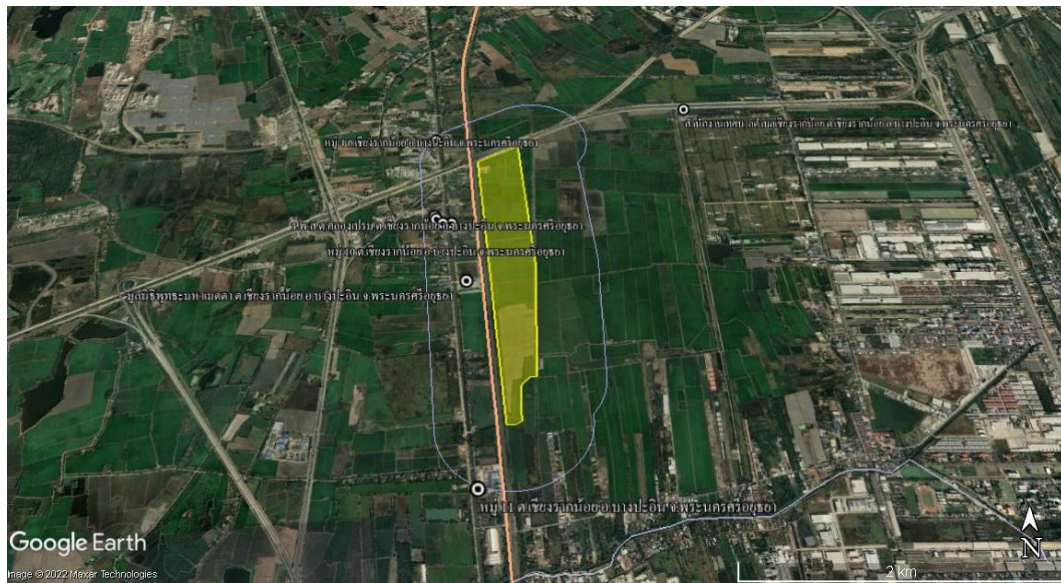
รูปที่ 3.2.3.2-1 ขอบเขตการดำเนินงานสำรวจด้านเศรษฐกิจ-สังคมและความคิดเห็น  
(ช่วงเตรียมการก่อสร้าง)

บริษัท เอส.พี.เอส. คอนสตรัคชั่น เซอร์วิส จำกัด ได้ดำเนินงานสำรวจข้อมูลภาคสนามเพื่อติดตามตรวจสอบด้านเศรษฐกิจ-สังคม ในการสำรวจข้อมูลด้านเศรษฐกิจ-สังคม และความคิดเห็นของประชาชน ช่วงเตรียมการก่อสร้างในบริเวณชุมชนใกล้เคียงพื้นที่โครงการ พื้นที่สัญญาณที่ 4-4 เมื่อวันที่ 29 ตุลาคม 2565 จำนวน 102 ตัวอย่าง เพื่อนำข้อมูลมาใช้ประกอบการวางแผนดำเนินงานก่อสร้างโครงการ ขอบเขตและภาพการสำรวจแสดงดังรูปที่ 3.2.3.2-1 และภาพที่ 3.2.3.2-1 และผลการสำรวจแสดงดังรูปที่ 3.2.3.2-2 ถึง 3.2.3.2-7 และเอกสารแนบ 6-2 ในภาคผนวกที่ 6
