รายงานผลการปฏิบัติตามมาตรการป้องกันและแก้ไขผลกระทบสิ่งแวดล้อม
และมาตรการติดตามตรวจสอบผลกระทบสิ่งแวดล้อม
ฉบับที่ 2/2565 เดือนกรกฎาคม – ธันวาคม 2565

โครงการระบบรถไฟทางคู่เพื่อการขนส่งและการจัดการโลจิสติกส์
(ระยะที่ 1) แนวเส้นทางลพบุรี-ปากน้ำโพ
ของ การรถไฟแห่งประเทศไทย (รฟท.)

(ฉบับปกปิดข้อมูลที่มีกฎหมายคุ้มครอง)

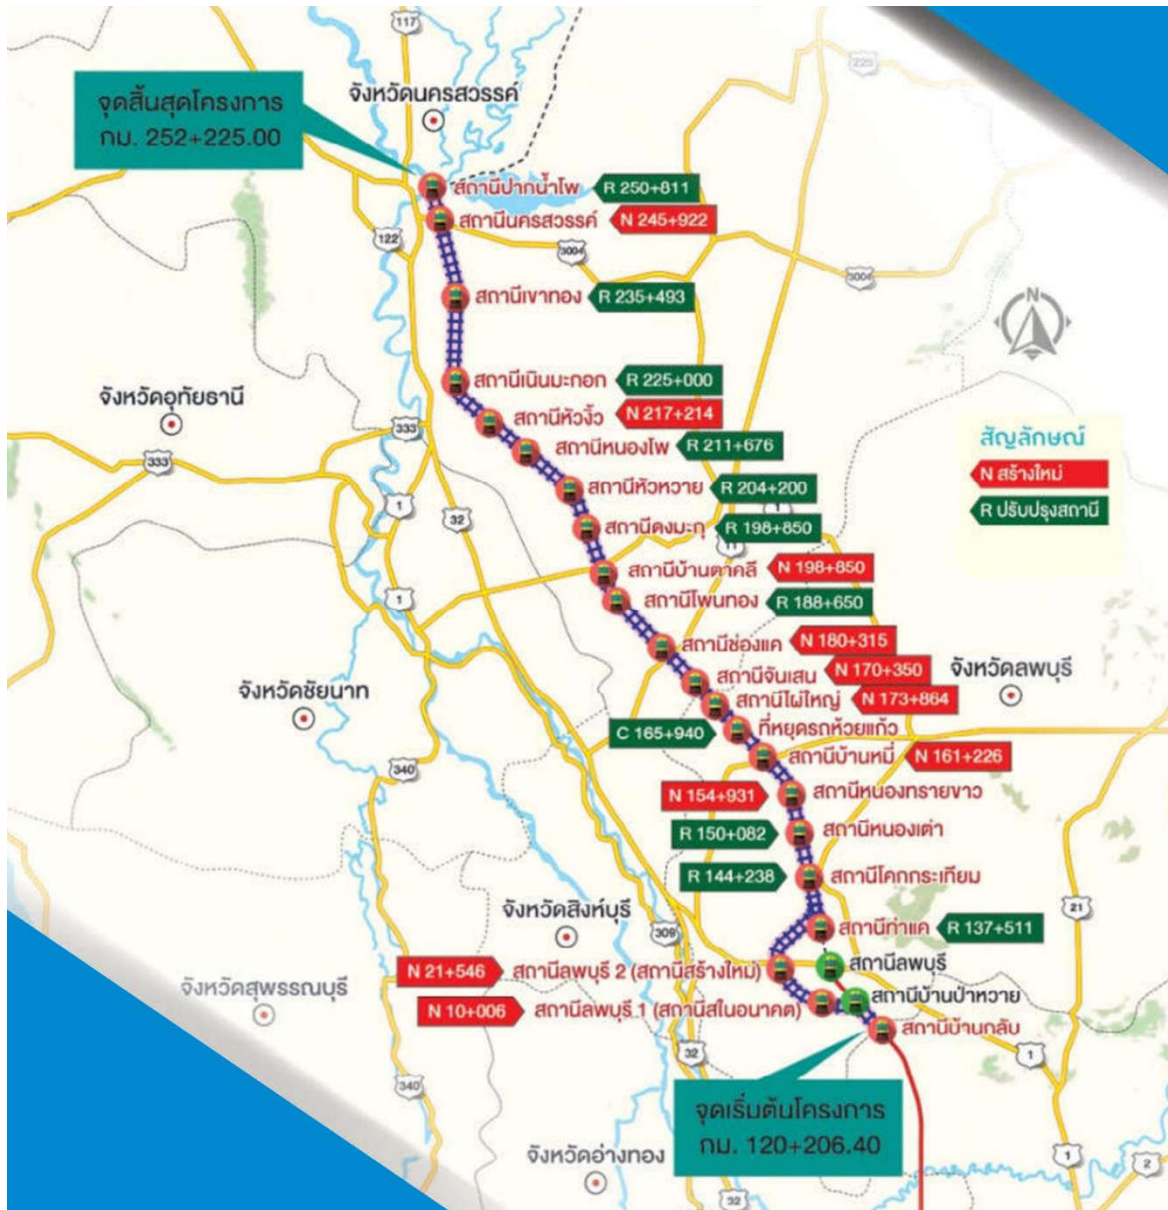
รูปที่ 1.2-1 แนวเส้นทางโครงการ

ระบบรถไฟฟ้าทางคู่เพื่อการขนส่งและการจัดการโลจิสติกส์ (ระยะที่ 1) แนวเส้นทางลพบุรี-ปากน้ำโพ แนวเส้นทางมีระยะทางประมาณ 144 กิโลเมตร แบ่งออกเป็น 2 ช่วง คือ ช่วงที่ 1 แนวเส้นทางลพบุรี โดยออกแบบเป็นทางรถไฟยกระดับมีจุดเริ่มต้นที่สถานีบ้านกล้วยและลดระดับบรรจบกับทางรถไฟเดิมก่อนเข้าสู่สถานีโคกกระทิง ระยะทางประมาณ 28 กิโลเมตร และ ช่วงที่ 2 จากสถานีท่าแค-สถานีปากน้ำโพ ระยะทางประมาณ 116 กิโลเมตร จุดเริ่มต้นที่บริเวณสถานีท่าแคจะใช้แนวทางเดินรถไฟสายเหนือเดิมจนถึงสิ้นสุดโครงการที่สถานี

ปากน้ำโพ ซึ่งแนวเส้นทางโครงการผ่านพื้นที่ 2 จังหวัด 6 อำเภอ ได้แก่ อำเภอเมือง อำเภอท่าม่วง และอำเภอบ้านหมี่ จังหวัดลพบุรี อำเภอตาคลี อำเภอพยุหะคีรี และอำเภอเมือง จังหวัดนครสวรรค์ (รูปที่ 1.2-1)

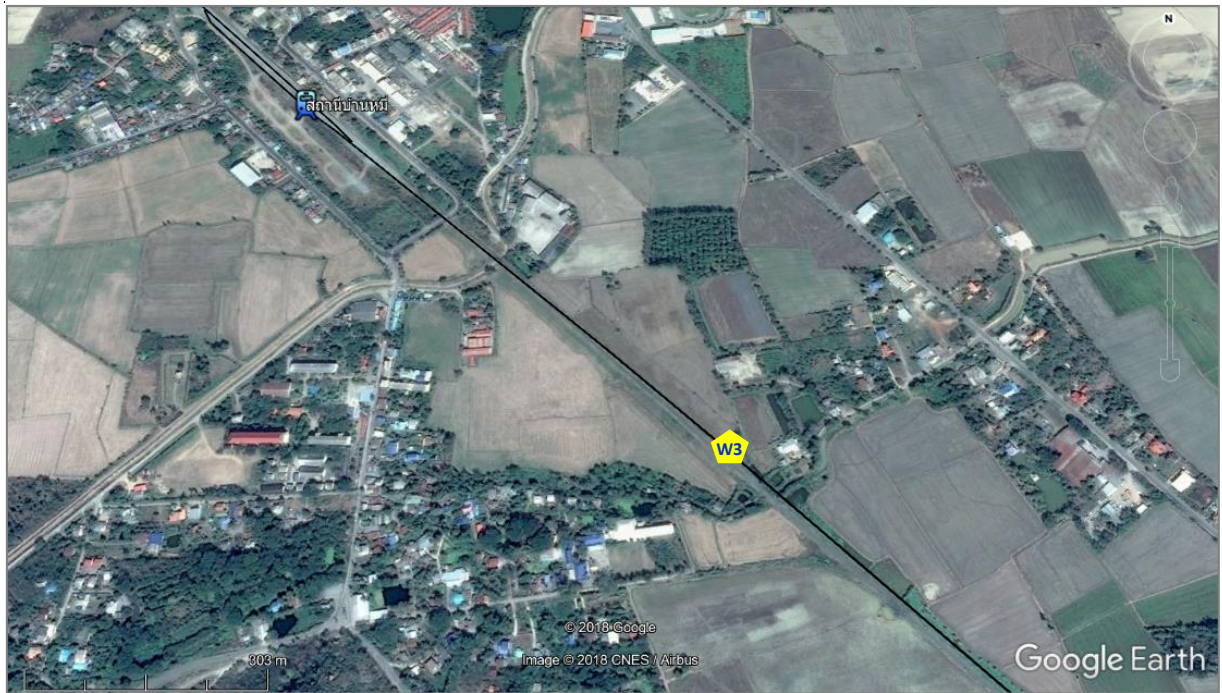
รูปที่ 3.2.1-2 (ต่อ) ตำแหน่งและภาพการเก็บตัวอย่างน้ำผิวดินและนิเวศวิทยาทางน้ำ

W3 คลองน้ำสนามแจง ตำบลโพหนอง อำเภอบ้านหมี่ จังหวัดลพบุรี

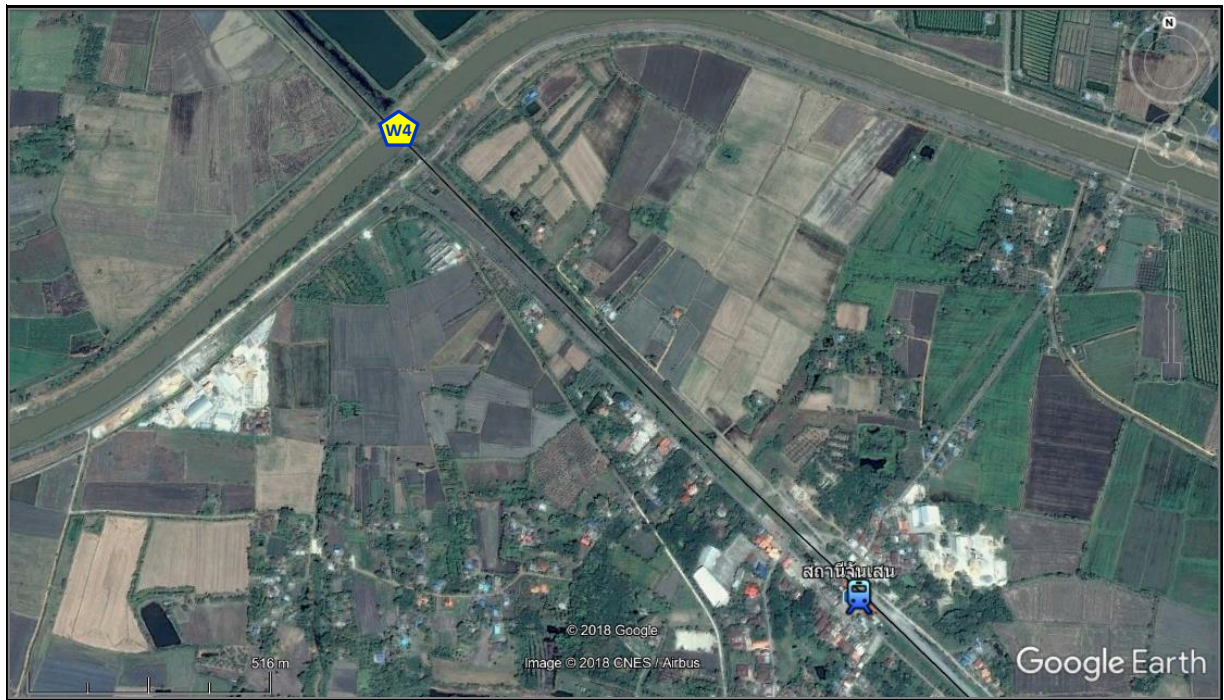
รูปที่ 3.2.1-2 (ต่อ) ตำแหน่งและภาพการเก็บตัวอย่างน้ำผิวดินและนิเวศวิทยาทางน้ำ

W4 คลองชลประทานหมู่บ้านจันเสน ตำบลจันเสน อำเภอดาคลี จังหวัดนครสวรรค์

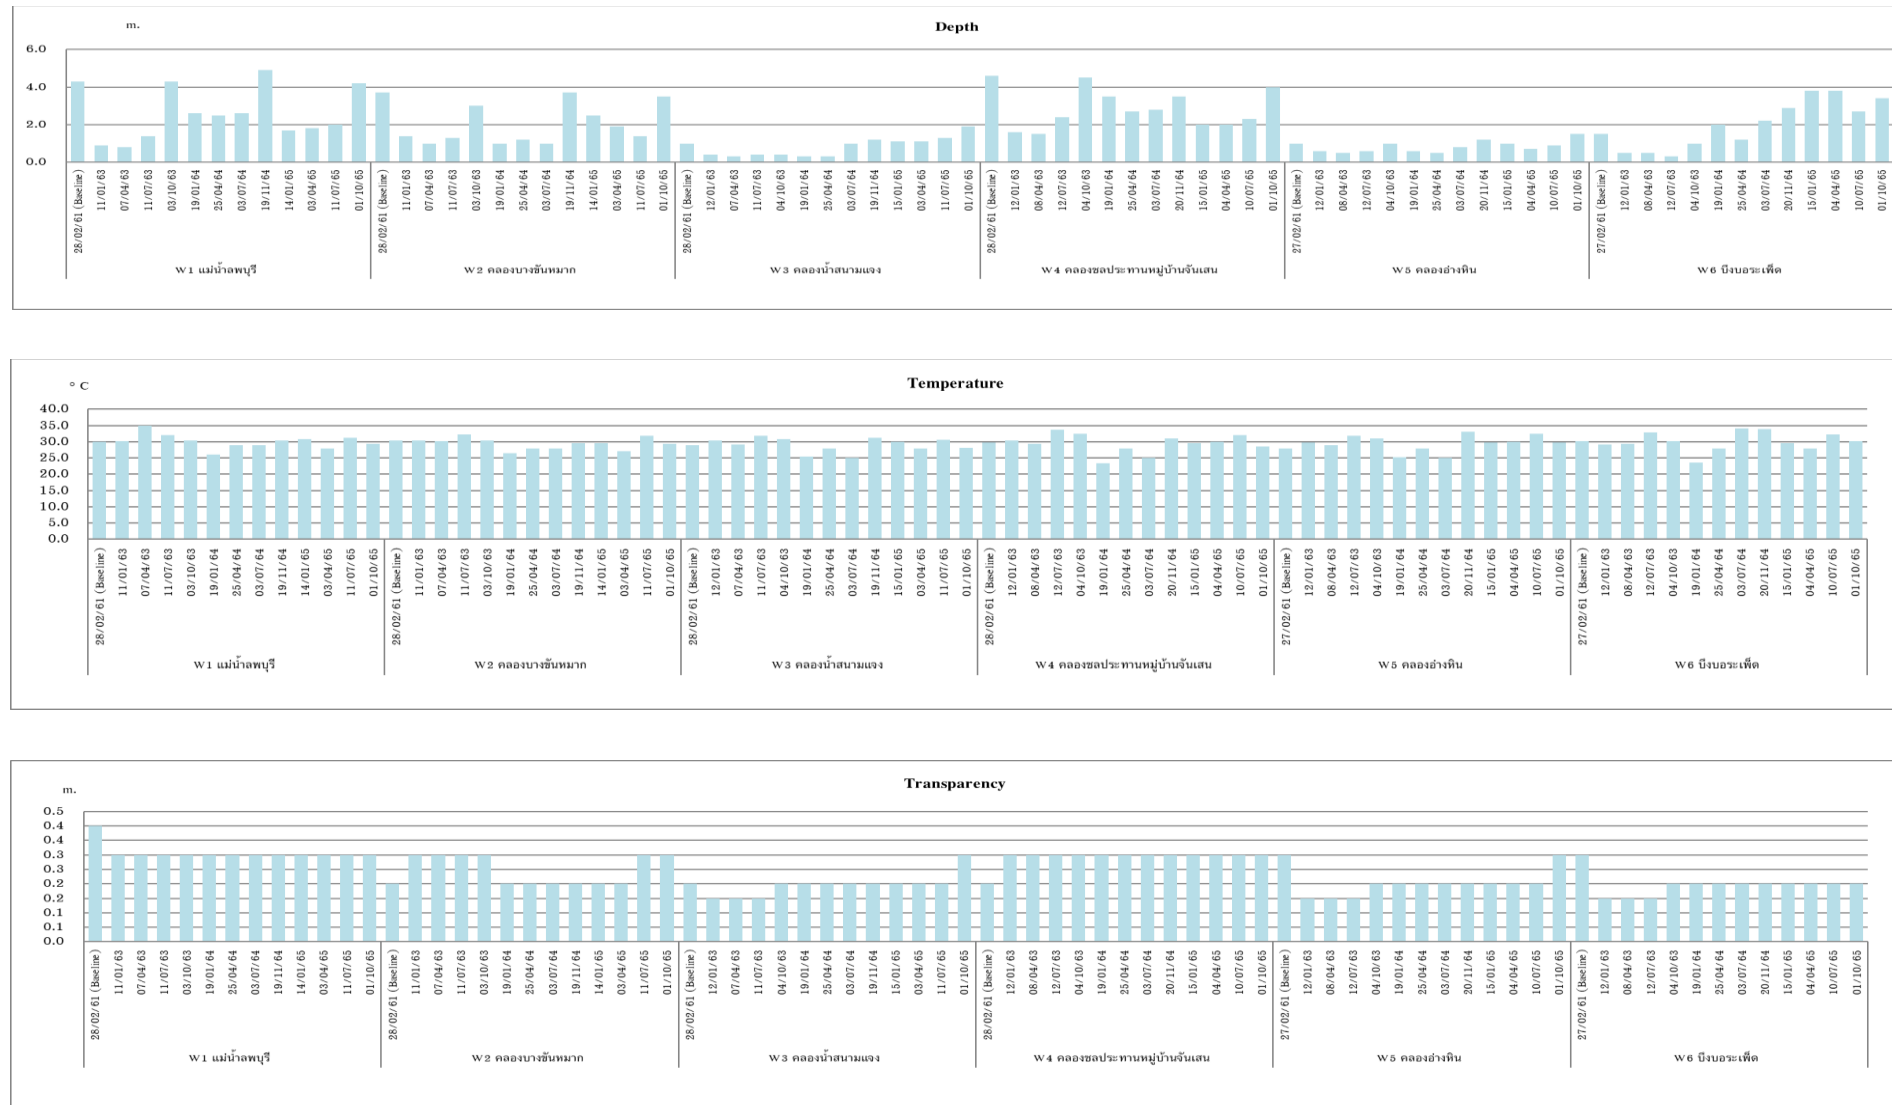
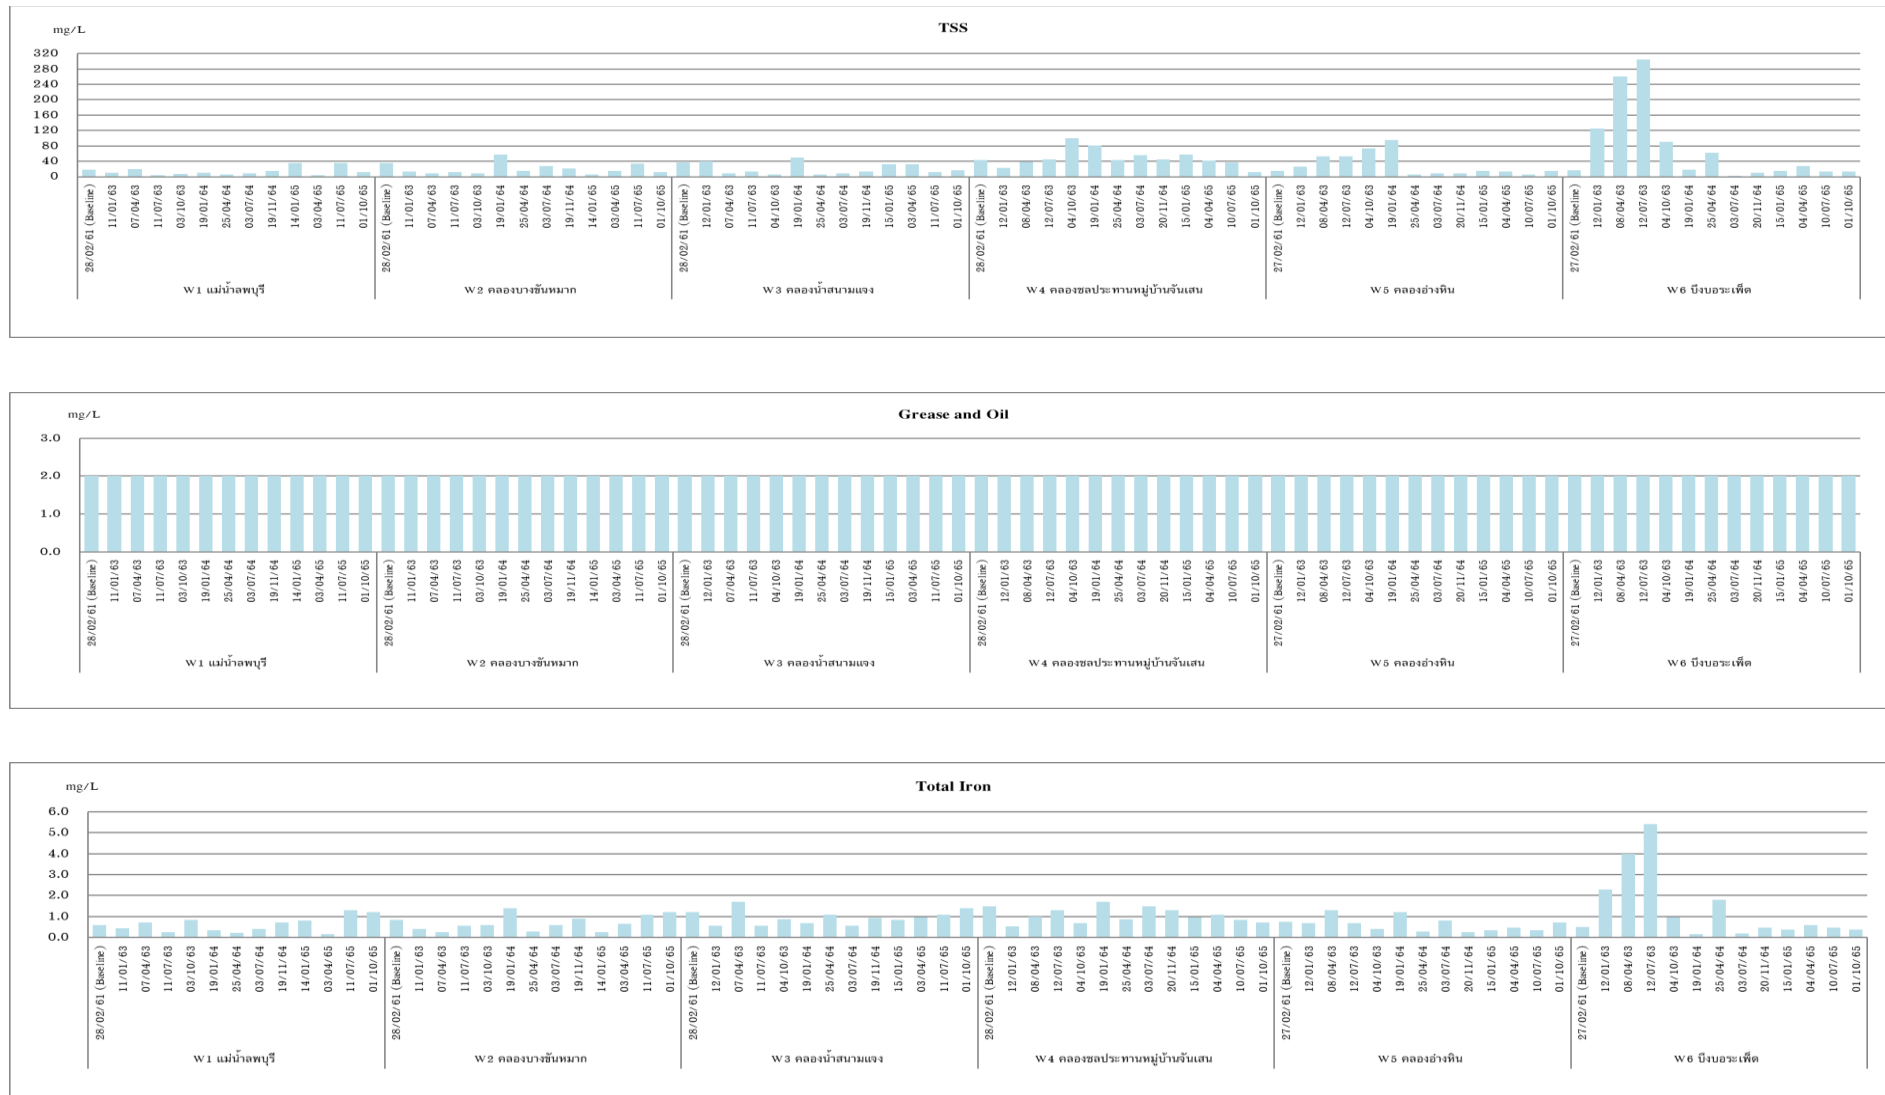
รูปที่ 3.2.1-3 กราฟแสดงผลการตรวจวิเคราะห์คุณภาพน้ำผิวดิน

มาตรฐาน : ประกาศคณะกรรมการสิ่งแวดล้อมแห่งชาติ ฉบับที่ 8 (พ.ศ. 2537) เรื่อง กำหนดมาตรฐานคุณภาพน้ำในแหล่งน้ำผิวดิน (ประเภทที่ 3)

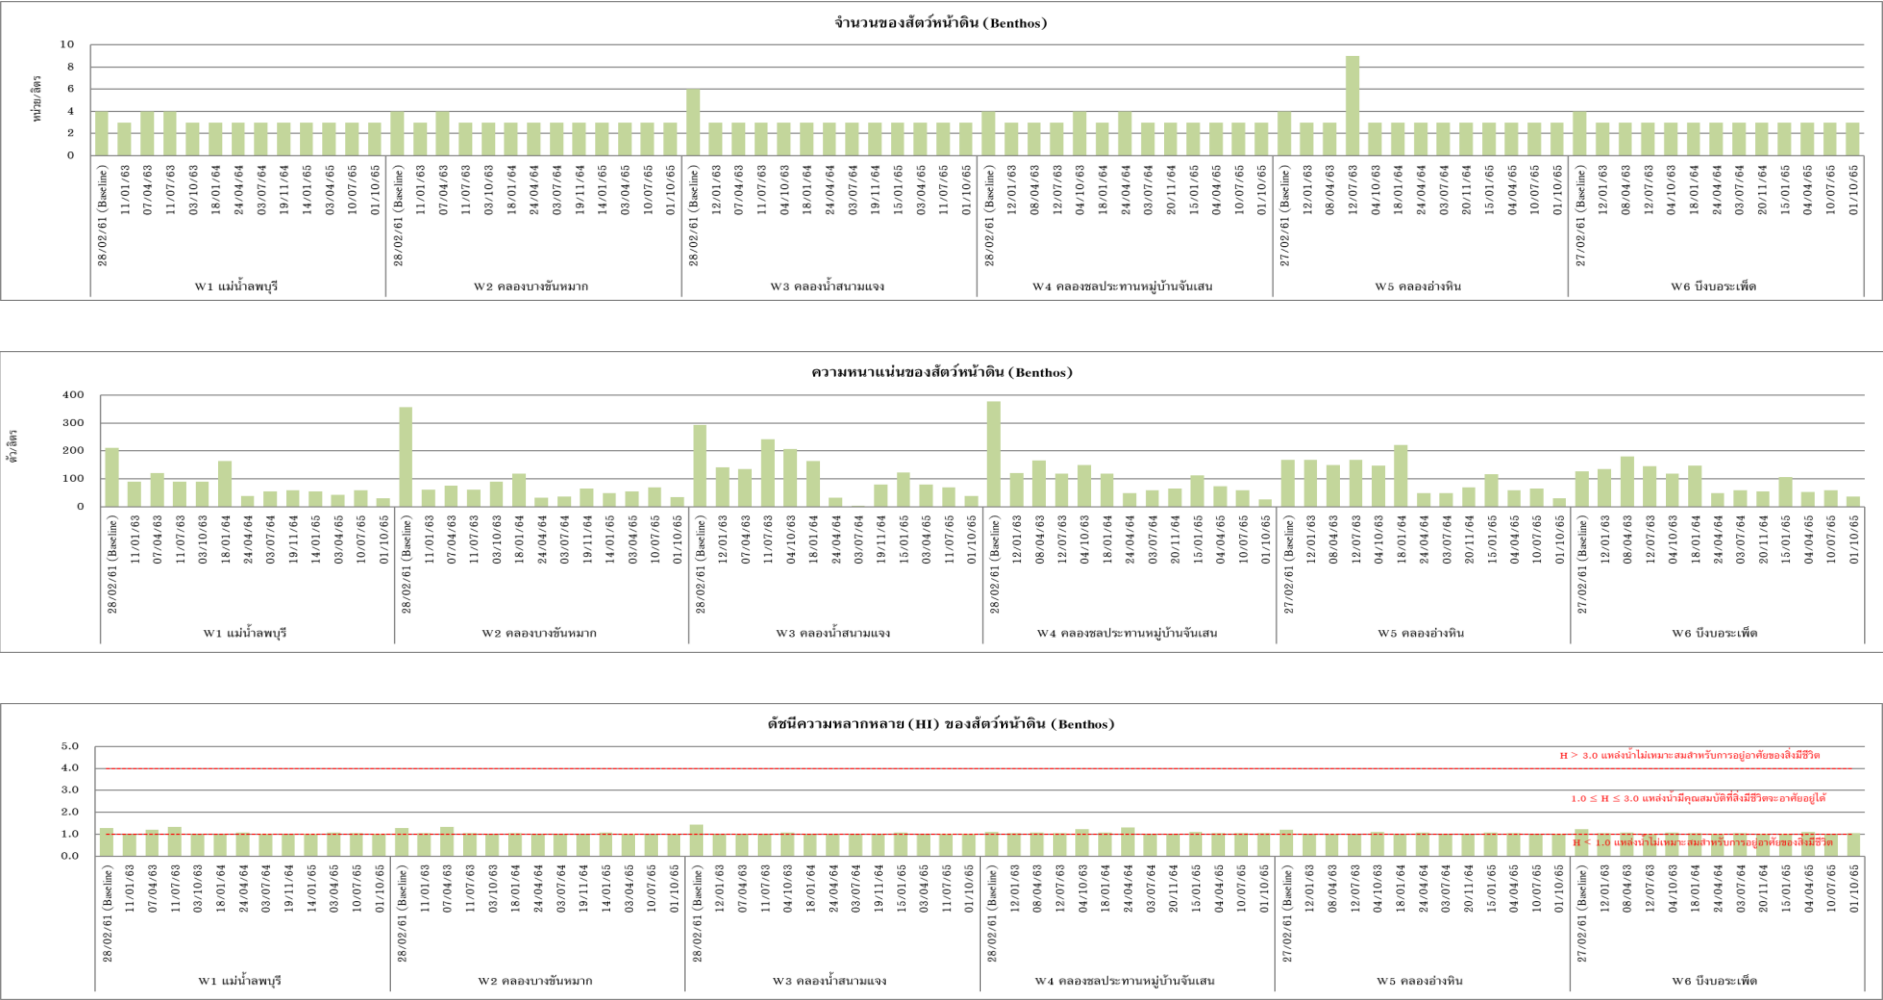
รูปที่ 3.2.2-3 กราฟแสดงผลการศึกษานิเวศวิทยาทางน้ำ

เกณฑ์ : ดัชนีทางชีวภาพของ Wihm and Dorris, 1978

$H < 1.0$ = แหล่งน้ำไม่เหมาะสมสำหรับการอยู่อาศัยของสิ่งมีชีวิต

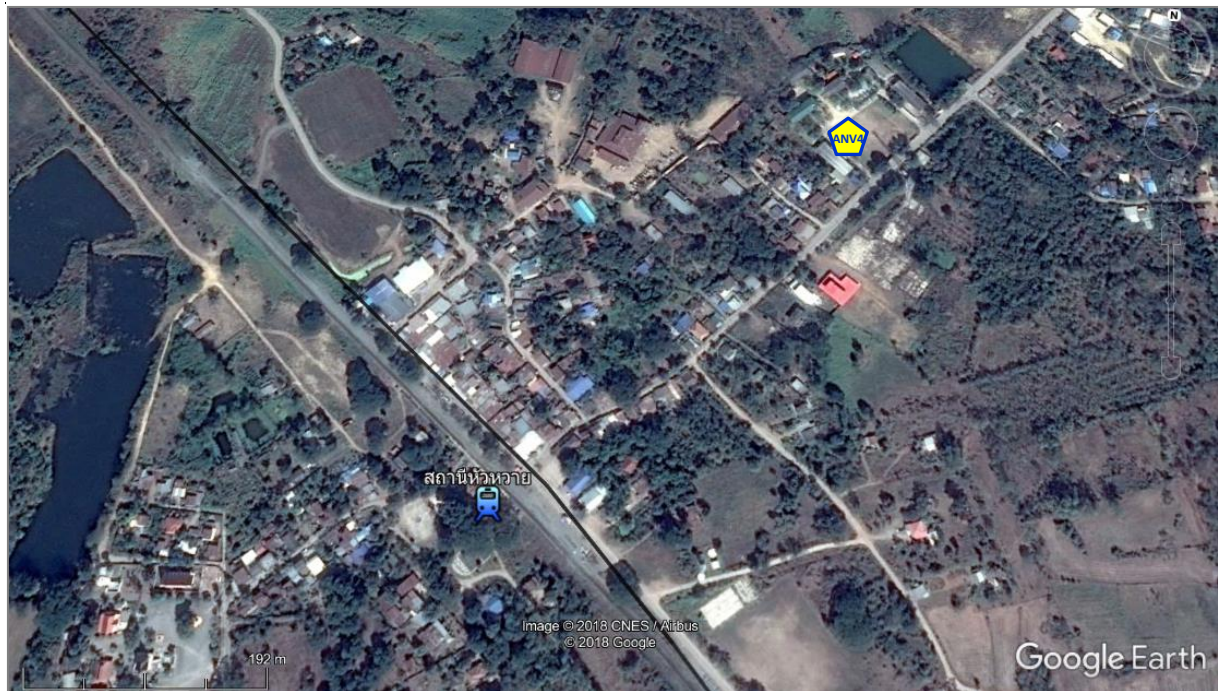
รูปที่ 3.2.3-2 (ต่อ) ตำแหน่งและภาพการตรวจวัดคุณภาพอากาศ เสียง และความสั่นสะเทือน

A4 โรงเรียนชุมชนบ้านหัวหวาย ตำบลหัวหวาย อำเภอตาคลี จังหวัดนครสวรรค์
