## บทที่ 2 การติดตามตรวจสอบการปฏิบัติตาม มาตรการป้องกันและแก้ไขผลกระทบสิ่งแวดล้อม

### ผลการปฏิบัติตามมาตรการป้องกันและแก้ไขผลกระทบสิ่งแวดล้อม

โครงการ The FINE Bangkok THONGLOR-EKAMAI ระหว่างเดือนกรกฎาคม-ธันวาคม พ.ศ. 2565

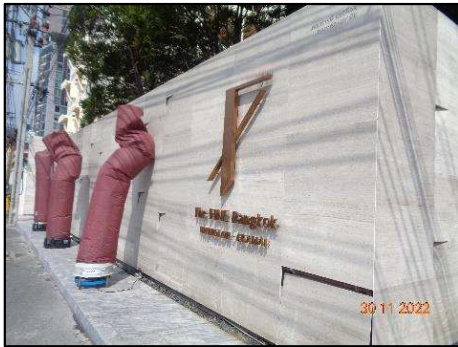
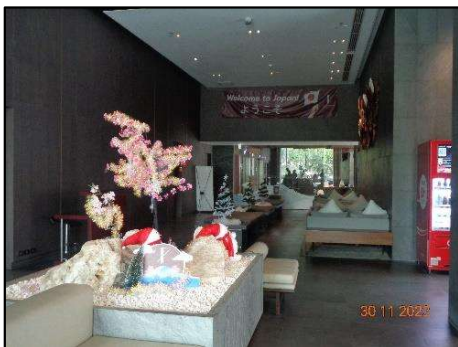
รูปที่ 2-1 สภาพทั่วไปของโครงการ

2. ทรัพยากรทางกายภาพ 2.1 สภาพภูมิประเทศ	1) อาคารมีความสูง ณ ระดับสูงสุดเท่ากับ 104.3 เมตร มีพื้นที่ ว่างโดยรอบอาคารเท่ากับ 1,343.5 ตารางเมตร หรือร้อยละ 66.51 (ตามข้อบัญญัติกรุงเทพมหานคร)	- โครงการจัดให้ความสูงของอาคาร เท่ากับ 104.3 เมตร มีพื้นที่ ว่างโดยรอบอาคาร เท่ากับ 1,343.5 ตารางเมตร ตามที่ระบุไว้ ในมาตรการฯ	-	รูปที่ 2-1

5) ยกระดับทางวิ่งภายในพื้นที่โครงการสูงกว่าระดับถนน สาธารณะด้านหน้าโครงการประมาณ 0.25 เมตร และ พื้นที่ใช้สอยต่างๆ ในชั้นที่ 1 มีระดับสูงกว่าระดับถนน สาธารณะด้านหน้าโครงการประมาณ 0.60 เมตร	- โครงการจัดให้มีการยกระดับทางวิ่งภายในพื้นที่โครงการสูงกว่า ระดับถนนสาธารณะด้านหน้าโครงการ และพื้นที่ใช้สอยต่างๆ ในชั้นที่ 1 ให้สูงกว่าระดับถนนสาธารณะด้านหน้าโครงการ ตามที่ระบุไว้ในมาตรการฯ	-	รูปที่ 2-1

4.7 การใช้ที่ดิน	1) รักษาสภาพการสัสดส่วนการใช้ที่ดินอาคารโครงการนิติ ใหม่พื้นที่ปกคลุมดิน 676.5 ตารางเมตร พื้นที่ว่าง 1,343.5 ตารางเมตร เป็นไปตามการออกแบบเสนอต่อสำนักงาน นโยบายและแผนทรัพยากรธรรมชาติและสิ่งแวดล้อม	- โครงการดำเนินการในการใช้ประโยชน์ที่ดินในสัดส่วนตามที่มีการออกแบบ เสนอต่อสำนักงานนโยบายและแผนทรัพยากรธรรมชาติและ สิ่งแวดล้อมอย่างเคร่งครัด	-	รูปที่ 2-1

6) จัดให้มีเจ้าหน้าที่รักษาความปลอดภัย ประจำบริเวณ ทางเข้า-ออกอาคาร	- โครงการจัดให้เจ้าหน้าที่รักษาความปลอดภัยบริเวณทางเข้า-ออก ของโครงการ	-	รูปที่ 2-1

10) จัดให้มีการติดตั้งสัญญาณ/ป้ายจราจร ป้ายเตือนต่างๆ สัญญาณชะลอความเร็วและกระจกมองโค้ง ไร่บริเวณทางวิ่งรถ รอบอาคาร ให้เป็นไปตามที่ออกแบบ	- โครงการไม่ได้ติดตั้งป้ายจำกัดความเร็ว สัญญาณชะลอความเร็ว และกระจกมองโค้ง ในพื้นที่โครงการ	- เนื่องจากทางโครงการจัดให้มีเจ้าหน้าที่รักษา ความปลอดภัยคอยดูแลและความเร็วของ ยานพาหนะในโครงการเป็นประจำ ทางโครงการ จึงไม่ได้ติดตั้งป้ายจำกัดความเร็ว สัญญาณชะลอ ความเร็วและกระจกมองโค้ง ในพื้นที่โครงการ	รูปที่ 2-1

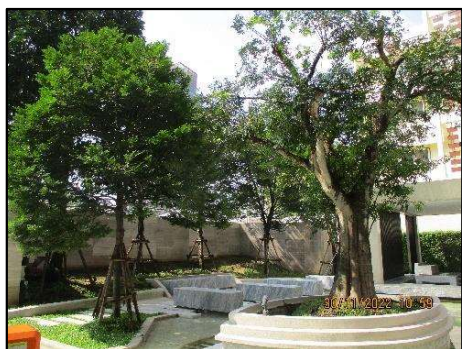
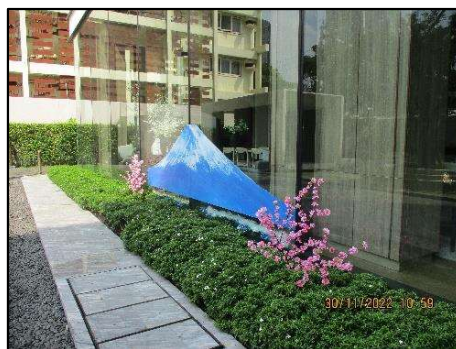
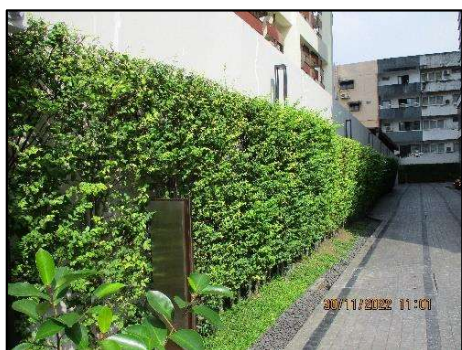
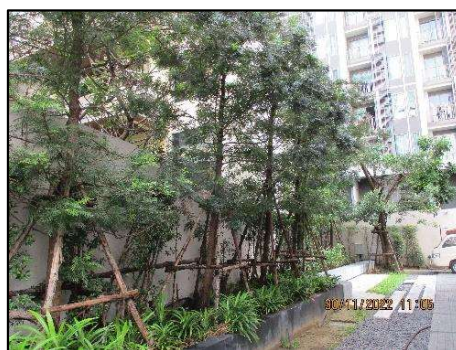
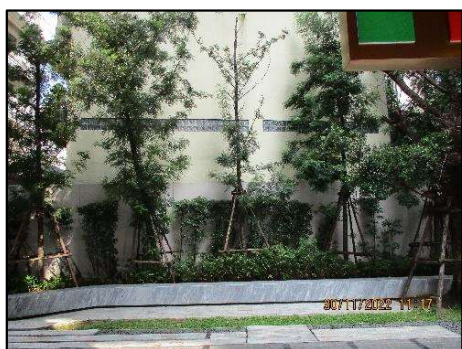
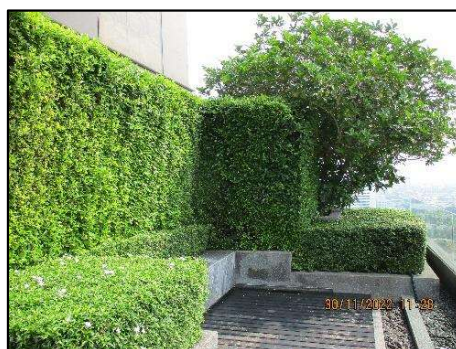
รูปที่ 2-2 พื้นที่สีเขียวของโครงการ

2) จัดให้มีพื้นที่สีเขียวที่ระดับพื้นที่ตามข้อกำหนดไว้ เป็นพื้นที่ สีเขียวระดับพื้นที่ 411.46 ตารางเมตร โดยกำหนดให้เป็นพื้นที่ ปลูกไม้ยืนต้น 303.88 ตารางเมตร เป็นไปตามเกณฑ์พื้นที่สีเขียว ที่ยั่งยืนตามมติ ครม. และต้องดูแลรักษาและดูแลต้นไม้ที่ จัดไว้ในพื้นที่สีเขียวให้เจริญเติบโตและสวยงามอยู่เสมอ	- โครงการจัดให้มีพื้นที่สีเขียวโดยปลูกไม้ยืนต้น ไม้ประดับ และ พืชคลุมดิน เป็นไปตามเกณฑ์พื้นที่สีเขียวที่ยั่งยืนตามมติ ครม. และ จัดให้มีเจ้าหน้าที่คอยดูแลรักษา ตัดแต่งต้นไม้ที่จัดไว้ในพื้นที่สีเขียว ให้เจริญเติบโตและสวยงามอยู่เสมอ	-	รูปที่ 2-2 และรูปที่ 2-3

3) จัดให้มีพื้นที่สีเขียวระดับพื้นดิน 411.46 ตารางเมตร โดยเป็น พื้นที่ปลูกไม้ยืนต้น 303.88 ตารางเมตร และพุ่มไม้ดูแลรักษา ต้นไม้ที่ปลูกในพื้นที่สีเขียวให้อยู่ในสภาพที่ดีตลอดระยะ ดำเนินการโครงการหากมีต้นไม้ตายด้วยเหตุใดๆ ให้ปลูกเสริม ทดแทนต้นที่ตายโดยเร็ว	- โครงการจัดให้มีพื้นที่สีเขียวตามที่ระบุไว้ในมาตรการฯ และจัดให้มี เจ้าหน้าที่ของโครงการ และจัดจ้างบริษัทเอกชน คอยดูแลรักษา ต้นไม้ที่ปลูกในพื้นที่สีเขียวให้อยู่ในสภาพที่ดี หากมีต้นไม้ตายจะรีบ ดำเนินการปลูกทดแทนทันที	-	รูปที่ 2-2 และ รูปที่ 2-3

2) กำหนดให้โครงการรักษาพื้นที่สีเขียวระดับพื้นที่ ขนาด 411.46 ตารางเมตร ซึ่งต้องเป็นพื้นที่ปลูกไม้ยืนต้น 303.88 ตารางเมตร พร้อมรักษาสภาพพื้นที่สีเขียวตลอด ระยะดำเนินการ	- โครงการจัดให้มีพื้นที่สีเขียวโดยปลูกไม้ยืนต้น ไม้ประดับ และ พืชคลุมดิน เป็นไปตามเกณฑ์พื้นที่สีเขียวยั่งยืนตามมติ ครม. และ จัดให้มีเจ้าหน้าที่คอยดูแลรักษา ตัดแต่งต้นไม้ที่จัดไว้ในพื้นที่สีเขียว ให้เจริญเติบโตและสวยงามอยู่เสมอ	-	รูปที่ 2-2 ถึง รูปที่ 2-3 และ ภาคผนวก ๕-16

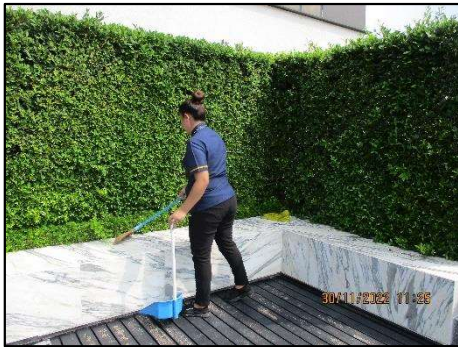
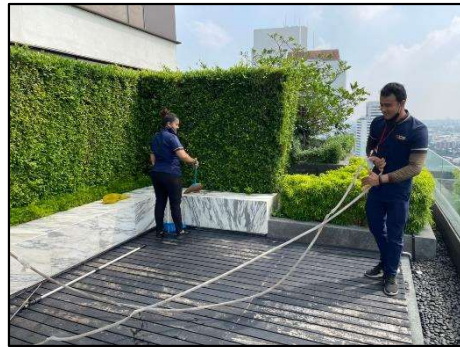
รูปที่ 2-3 จัดให้มีเจ้าหน้าที่คอยดูแลพื้นที่สีเขียวของโครงการ

4) จัดให้มีการดูแลรักษาต้นไม้ที่ปลูกในพื้นที่สีเขียวให้อยู่ใน สภาพที่ดีตลอดระยะดำเนินการโครงการ หากมีต้นไม้ตาย ด้วยเหตุใดๆ ให้ปลูกเสริมทดแทนทันทีโดยเร็ว	- โครงการจัดให้มีเจ้าหน้าที่ซ่อมโครงการ และจัดจ้างบริษัทเอกชน คอยดูแลรักษาต้นไม้ที่ปลูกในพื้นที่สีเขียวให้อยู่ในสภาพที่ดี หากมี ต้นไม้ตายจะรีบดำเนินการปลูกทดแทนทันที	-	รูปที่ 2-2 ถึง รูปที่ 2-3 และ ภาคผนวก ฅ-16

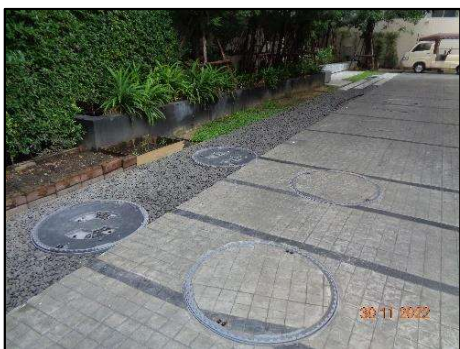
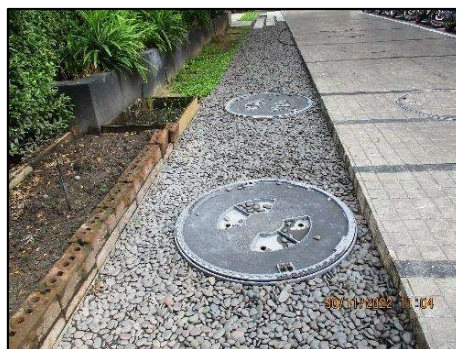
รูปที่ 2-5 ระบบบำบัดน้ำเสีย

2.7 คุณภาพน้ำผิวดิน	1) จัดให้มีการบำบัดน้ำเสียและสิ่งปฏิกูลจากกิจกรรมต่างๆ ของ โครงการด้วยระบบบำบัดน้ำเสียแบบเติมอากาศชนิดตะกอนเร่ง (Activated Sludge, AS) จำนวน 1 ชุด มีความสามารถรองรับน้ำ เสียได้ 170 ลูกบาศก์เมตร/วัน ติดตั้งไว้ที่บริเวณใต้ถนนโครงการ ด้านทิศเหนือ โดยออกแบบให้น้ำเสียเข้าสู่ถังกรองมีค่าบีโอดี 250 มิลลิกรัม/ลิตร ส่วนน้ำเสียเข้าสู่ถังตกตะกอนมีค่าบีโอดี (ค่าบีโอดีเฉลี่ย) 358 มิลลิกรัม/ลิตร และสารแขวนลอยในระบบ มีความเข้มข้น 300 มิลลิกรัม/ลิตร น้ำที่ผ่านการบำบัดจะมี ความเข้มข้นบีโอดีไม่เกิน 30 มิลลิกรัม/ลิตร และสารแขวนลอย ไม่เกิน 40 มิลลิกรัม/ลิตร	- โครงการจัดให้มีการติดตั้งระบบบำบัดน้ำเสียแบบเติมอากาศ ชนิดตะกอนเร่ง (Activated Sludge, AS) จำนวน 1 ชุด บริเวณ ใต้ถนนโครงการด้านทิศเหนือเรียบร้อยแล้ว	-	รูปที่ 2-5

4.2 การบำบัดน้ำเสียและ สิ่งปฏิกูล	1) จัดให้มีการบำบัดน้ำเสียและสิ่งปฏิกูลจากกิจกรรมต่างๆ ของโครงการด้วยระบบบำบัดน้ำเสียแบบเติมอากาศชนิด ตะกอนเร่ง (Activated Sludge, AS) จำนวน 1 ชุด มีความสามารถ รองรับน้ำเสียได้ 170 ลูกบาศก์เมตร/วัน ติดตั้งไว้ที่บริเวณ ใต้ถนนโครงการด้านทิศเหนือ โดยออกแบบให้น้ำเสียเข้าสู่ ถังกรออะมีค่าป๊อด 250 มิลลิกรัม/ลิตร ส่วนน้ำเสียเข้าสู่ ถังตกไขมันมีค่าป๊อด (ค่าบีโอดีเฉลี่ย) 358 มิลลิกรัม/ลิตร และ สารแขวนลอยเข้าระบบมีความเข้มข้นป๊อดไม่เกิน 300 มิลลิกรัม/ลิตร น้ำที่ ผ่านการบำบัดจะมีความเข้มข้นป๊อดไม่เกิน 30 มิลลิกรัม/ลิตร และสารแขวนลอยไม่เกิน 40 มิลลิกรัม/ลิตร	- โครงการจัดให้มีการติดตั้งระบบบำบัดน้ำเสียแบบเติมอากาศชนิด ตะกอนเร่ง (Activated Sludge, AS) จำนวน 1 ชุด บริเวณ ใต้ถนนโครงการด้านทิศเหนือเรียบร้อยแล้ว	-	รูปที่ 2-5

4.2 การบำบัดน้ำเสียและ สิ่งปฏิกูล (ต่อ)	จัดให้มีบ่อตรวจสภาพน้ำที่ถึงกับน้ำเสียขนาด 8.84 ลูกบาศก์เมตร ภายในบ่อติดตั้งเครื่องเติมอากาศเพื่อเป็น มาตรการรองรับในกรณีระบบบำบัดน้ำเสียหลักเกิดปัญหา ระบบนี้ผ่านบ่อตัดขยะก่อนปล่อยออกสู่ท่อสาธารณะริม ถนนพัฒนาทางด้านหน้าโครงการ 1 จุด	- โครงการจัดให้มีบ่อตรวจสภาพน้ำที่ถึงกับน้ำเสีย 8.84 ลูกบาศก์เมตร ภายในบ่อติดตั้งเครื่องเติมอากาศตามที่จะอยู่ใน มาตรการฯ	-	รูปที่ 2-5

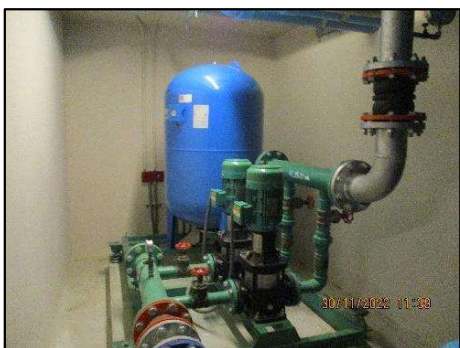
Booster Pump

รูปที่ 2-6 ระบบน้ำใช้ของโครงการ

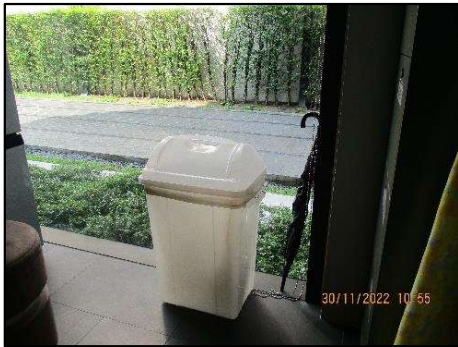
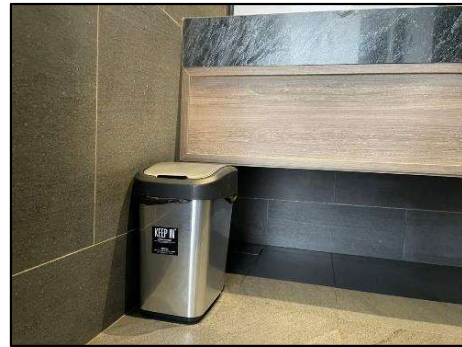
ถังรองรับมูลฝอยพื้นที่ส่วนกลาง

4.4 การจัดการมูลฝอย	1) จัดให้มีการแยกประเภทมูลฝอยก่อนรวบรวมไปกำจัดโดยจัดหา ถังรองรับมูลฝอยแยกประเภทมีฝาปิดมิดชิด คือ ถังรองรับ มูลฝอยเปียก (สีเขียว) ถังรองรับมูลฝอยแห้งทั่วไป (สีน้ำเงิน) ถังรองรับมูลฝอยรีไซเคิล (สีเหลือง) และถังรองรับมูลฝอย อันตราย (สีแดง) ขนาดความจุต่างๆ ตั้งไว้บริเวณพื้นที่ ใช้ประโยชน์ต่างๆ ของโครงการและในห้องพักมูลฝอยรวม	- โครงการจัดให้มีแม่บ้านทำการแยกประเภทขยะมูลฝอยก่อน นำไปทิ้งที่ห้องพักมูลฝอยรวมของโครงการ ซึ่งห้องพักมูลฝอยรวม ของโครงการตั้งอยู่บริเวณชั้น 1 ด้านหลังอาคาร เป็นห้องคอนกรีต เสริมเหล็ก มีบานประตูปิดทึบ ประกอบด้วย ห้องพักมูลฝอยเปียก ห้องพักมูลฝอยแห้งทั่วไป ห้องพักมูลฝอยรีไซเคิล และห้องพัก มูลฝอยอันตราย	-	รูปที่ 2-9

10) ตรวจสอบภาชนะรองรับขยะให้อยู่ในสภาพดี กรณีที่พบว่า มีการชำรุดหรือเสียหายให้ทำการซ่อมแซมหรือเปลี่ยนใหม่	- โครงการกำหนดให้แม่บ้านคอยตรวจสอบภาชนะรองรับขยะให้ อยู่ในสภาพดี กรณีพบว่ามีการชำรุดหรือเสียหายให้ทำการ ซ่อมแซมหรือเปลี่ยนใหม่ทันที	-	รูปที่ 2-9

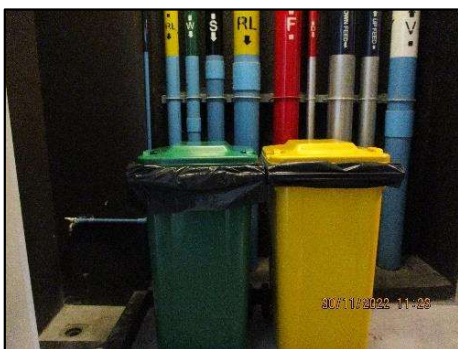
ห้องพักมูลฝอยประจำชั้น

4.4 การจัดกาารมูผลอย (ต่อ)	2) จัดให้มีที่พักมูผลอยรวมของโครงการ โดยโครงการจัดให้มี ห้องพักมูผลอย ตั้งอยู่ชั้น 1 ด้านหลังอาคาร เป็นห้องคอมริตเสริมเหล็ก มีบันประติบัติบ เสริมเหล็กมีบันประติบัติบ โดยห้องพักมูผลอยรวมต้องแบ่ง เป็นห้องย่อยเพื่อเก็บมูผลอยแยกประเภท ประกอบด้วย ห้องพักมูผลอยเปียก ห้องพักมูผลอยแห้งทั้งไป ห้องพักมูผลอย รีไซเคิล และห้องพักมูผลอยอันตราย โดยแต่ละห้องพักมูผลอย ย่อยต้องมีความสามารถในการเก็บกักปริมาณมูผลอยที่เกิดขึ้น แต่ละชนิดได้ไม่ต่ำกว่า 3 วัน	- โครงการจัดให้มีห้องพักมูผลอยรวมของโครงการ ตั้งอยู่บริเวณชั้น 1 ด้านหลังอาคาร เป็นห้องคอมริตเสริมเหล็ก มีบันประติบัติบ ประกอบด้วย ห้องพักมูผลอยเปียก ห้องพักมูผลอยแห้งทั้งไป ห้องพักมูผลอยรีไซเคิล และห้องพักมูผลอยอันตราย	-	รูปที่ 2-9

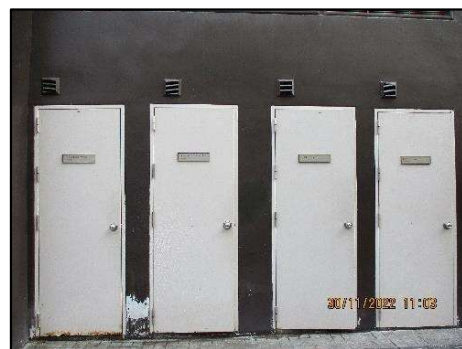
ห้องพักมูลฝอยรวม

3) ห้องพักมูผลอยต้องบั้นห้องเพื่อบ้องกันการปนเปื้อนผ่านดิน และจัดให้มีก๊อมน้ำสำหรับทำความสะอาดห้องพักมูผลอย และท่อระบายน้ำภายในห้องพักมูผลอยเชื่อมต่อกับระบบ บำบัดน้ำเสียของโครงการ	- โครงการบั้นห้องพักมูผลอยรวมด้วยคอนกรีตเสริมเหล็ก ซึ่งบ้องกัน การปนเปื้อนผ่านดินได้ และภายในห้องพักมูผลอยมีก๊อมน้ำสำหรับ ทำความสะอาด และท่อระบายน้ำภายในห้องพักมูผลอยเชื่อมต่อ กับระบบบำบัดน้ำเสียของโครงการ	-	รูปที่ 2-9

7) จัดให้มีการระบายอากาศจากห้องพักมูลฝอยเปียก ด้วยอัตรา การระบายอากาศไม่น้อยกว่า 4 เท่าของปริมาตรห้อง หรือ ประมาณ 84 ลูกบาศก์เมตร/ชั่วโมง เพื่อดูดอากาศจากห้องขยะผ่านท่อระบายอากาศขนาด 4 นิ้ว เข้าสู่พื้นที่ ลานบำบัดมีเทนขนาด 4.7 ตารางเมตร โดยจัดไว้บริเวณ ทางด้านทิศตะวันตกของอาคาร	- โครงการจัดให้มีห้องระบายอากาศจากห้องพักมูลฝอยเปียก บริเวณด้านหน้าห้องพักมูลฝอยรวม แต่ไม่มีการนำอากาศจากห้องพักห้องพักมูลฝอยเปียกไปบำบัดผ่านบ่อมีเทน	- เนื่องจากหาโครงการไม่ได้จัดตั้งบ่อมีเทนใน พื้นที่โครงการ จึงไม่มีการนำอากาศจากห้องพัก มูลฝอยเปียก ไปบำบัดผ่านบ่อมีเทน อย่างไรก็ตาม ทางโครงการจัดให้มีช่องระบายอากาศจากห้องพัก มูลฝอยเปียก บริเวณด้านหน้าห้องพักมูลฝอยรวม เพื่อใช้ในการระบายอากาศจากห้องพักมูลฝอยเปียก เรียบร้อยแล้ว	รูปที่ 2-9

8) ให้อุณหภูมิพื้นที่พักมูลฝอยเต็มพื้นที่คอนกรีต จัดให้มีก๊อกรับน้ำสำหรับ ทำความสะอาดห้องพักมูลฝอย และท่อระบายน้ำภายใน ห้องพักมูลฝอยเชื่อมต่อกับระบบบำบัดน้ำเสียของโครงการ	- โครงการปูพื้นที่ห้องพักมูลฝอยรวมด้วยคอนกรีตเสริมเหล็ก ซึ่งป้องกันการปนเปื้อนผิวดินได้ และภายในห้องพักจัดให้มี ก๊อกน้ำสำหรับทำความสะอาด และท่อระบายน้ำภายในห้องพัก มูลฝอยเชื่อมต่อกับระบบบำบัดน้ำเสียของโครงการ	-	รูปที่ 2-9

9) จัดให้มีประตูเปิด-ปิด ห้องพักมูลฝอยรวมของโครงการให้ ปิดได้สนิท เพื่อป้องกันสัตว์หรือแมลงเข้าไปคุ้ยขยะหรือ เพาะพันธุ์เชื้อโรค และเพื่อป้องกันกลิ่นรบกวน	- โครงการจัดให้ประตูห้องพักมูลฝอยของโครงการปิดได้อย่างสนิท เพื่อป้องกันสัตว์หรือแมลงเข้าไปคุ้ยขยะ และเพาะพันธุ์เชื้อโรค และเพื่อป้องกันกลิ่นรบกวนที่อาจเกิดขึ้น	-	รูปที่ 2-9

รูปที่ 2-9 ห้องพักมูลฝอยโครงการ

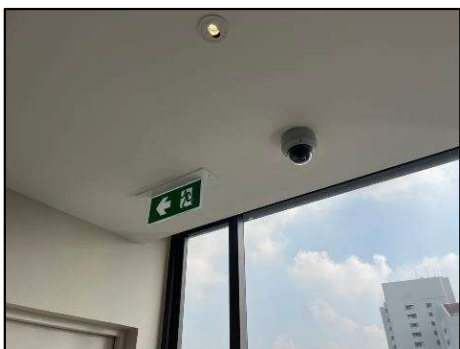
CCTV บริเวณพื้นที่ส่วนกลาง

5) ติดตั้งระบบโทรทัศน์วงจรปิด (CCTV System) เพื่อป้องกัน ความปลอดภัย	- โครงการจัดให้มีการติดตั้งกล้องวงจรปิดในพื้นที่โครงการอย่าง ทั่วถึง เพื่อป้องกันความปลอดภัยให้กับผู้พักอาศัยของโครงการ	-	รูปที่ 2-12
