บทที่ 3

ผลการติดตามตรวจสอบผลกระทบสิ่งแวดล้อม

บริษัท เอส.พี.เอส. คอนสตรัคชั่น เซอร์วิส จำกัด เป็นผู้ดำเนินการติดตามตรวจสอบผลกระทบสิ่งแวดล้อม โครงการระบบรถไฟฟ้าทางคู่เพื่อการขนส่งและการจัดการโลจิสติกส์ (ระยะที่ 1) แนวเส้นทางมาบะเปา-ชุมทางถนนจิระ ระหว่างเดือนกรกฎาคม-ธันวาคม 2565 ในด้านต่างๆ ได้แก่ คุณภาพน้ำผิวดิน นิเวศวิทยาทางน้ำ คุณภาพอากาศ ระดับเสียง ความสั่นสะเทือน นิเวศวิทยาทางบก (ป่าไม้และสัตว์ป่า) การใช้ที่ดินและเกษตรกรรม และเศรษฐกิจและสังคม

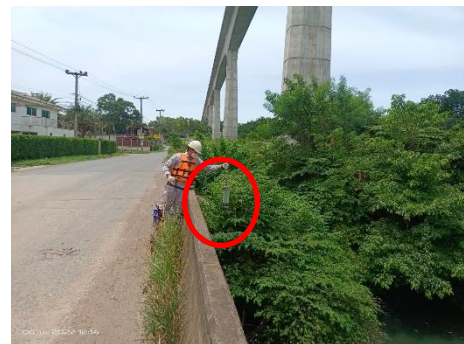
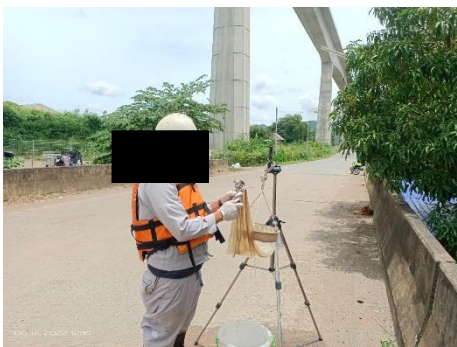
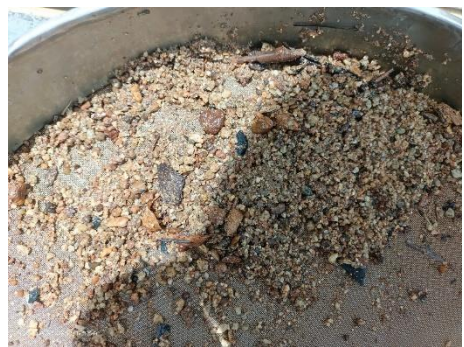
ภาพที่ 3.2.1-1 ตำแหน่งและภาพการเก็บตัวอย่างน้ำผิวดินและนิเวศวิทยาทางน้ำ

W1 คลองหมากเหล็ก ตำบลหมากเหล็ก อำเภอหมากเหล็ก จังหวัดสระบุรี

ในระยะก่อสร้างช่วงระหว่างเดือนกรกฎาคม-ธันวาคม 2565 บริษัท เอส.พี.เอส. คอนสตรัคชั่น จำกัด ดำเนินการตรวจวิเคราะห์คุณภาพน้ำผิวดินในบริเวณแหล่งน้ำที่อยู่ใกล้เคียงพื้นที่ก่อสร้างตามที่มาตรการกำหนดจำนวน 2 จุด ได้แก่ W1 คลองมวกเหล็ก ตำบลมวกเหล็ก อำเภอมวกเหล็ก จังหวัดสระบุรี และ W2 คลองอุปากันต์ ตำบลปากช่อง อำเภอปากช่อง จังหวัดนครราชสีมา เมื่อวันที่ 6 กรกฎาคม 2565 และวันที่ 2 ตุลาคม 2565 มีวิธีเก็บตัวอย่างวิธีวิเคราะห์ และมาตรฐานวิธีวิเคราะห์คุณภาพน้ำผิวดินดังตารางที่ 3.2.1-1 สำหรับตำแหน่งและภาพการเก็บตัวอย่างแสดงดังรูปที่ 3.2-1 และภาพที่ 3.2.1-1

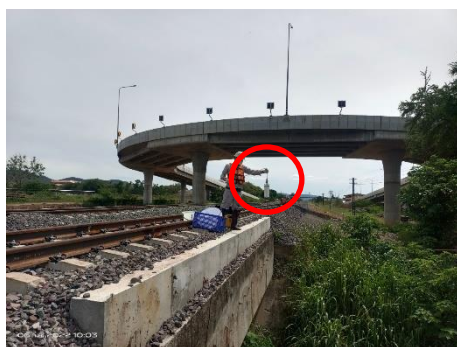
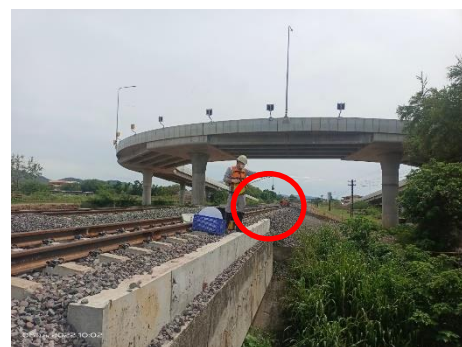
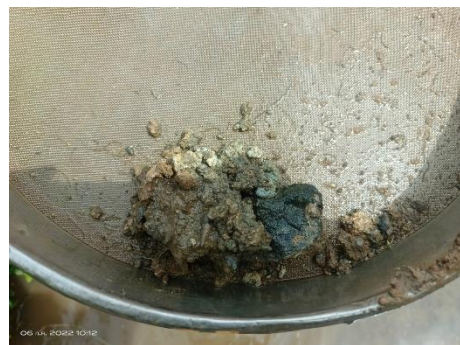
ภาพที่ 3.2.1-1 (ต่อ) ตำแหน่งและภาพการเก็บตัวอย่างน้ำผิวดินและนิเวศวิทยาทางน้ำ

W2 คลองอุบักันต์ ตำบลปากช่อง อำเภอปากช่อง จังหวัดนครราชสีมา

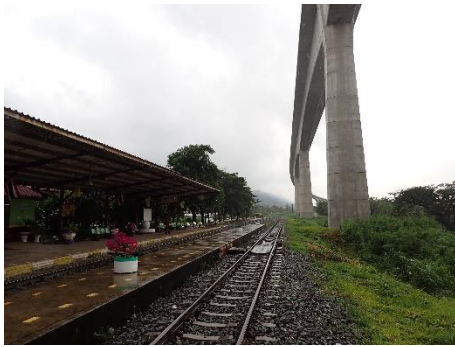
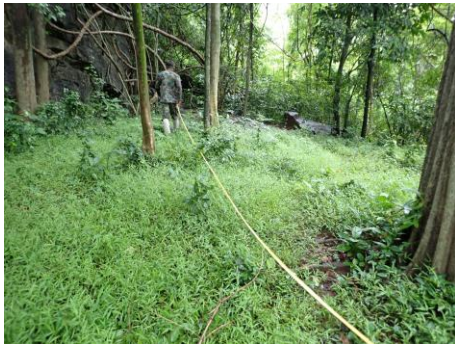
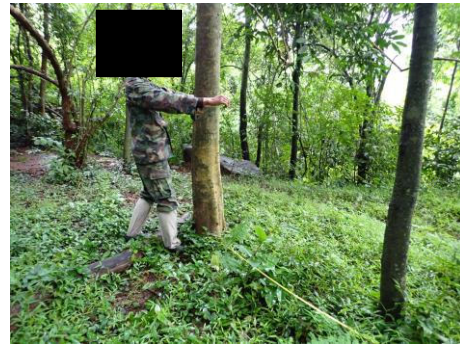
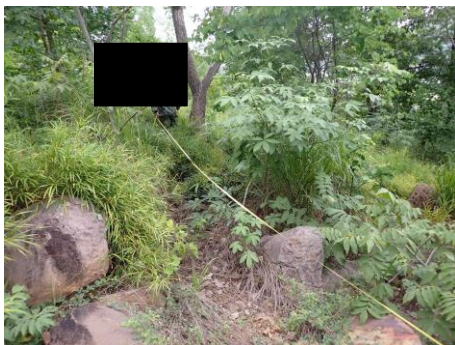
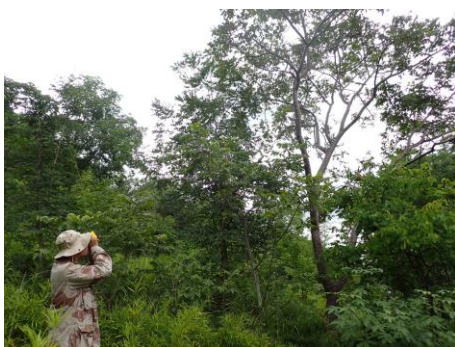
ภาพที่ 3.2.6.1-2 สภาพปัจจุบันของพื้นที่ศึกษานิเวศวิทยาทางบก (ป่าไม้)

จากการสำรวจระหว่างวันที่ 11-17 กรกฎาคม 2565 (ภาพที่ 3.2.6.1-2) ในบริเวณพื้นที่ศึกษาในระยะ 100 เมตร จากแนวขอบทางรถไฟในพื้นที่สัญญาที่ 1 ช่วงมาบะเขว-คลองขนานจิตร พบว่าสภาพปัจจุบันยังคงมีสภาพป่าปกคลุม พื้นที่ส่วนใหญ่เป็นป่ากระถินยักษ์ พื้นที่ประทุนบัตรเหมืองหินปูน และพื้นที่เกษตรกรรมประเภทข้าวโพดและมันสำปะหลัง ทั้งนี้ พื้นที่โครงการส่วนใหญ่เป็นพื้นที่ชุมชนสลับกับพื้นที่เกษตรกรรม และพื้นที่รกร้างว่างเปล่าเป็นช่วง ๆ จนถึงสถานีคลองขนานจิตร และอยู่ภายในเขตทางรถไฟทั้งหมด สำหรับ พื้นที่บนเขากระโดนริมอ่างเก็บน้ำลำตะคอง และบริเวณโดยรอบสถานีคลองขนานจิตร มีลักษณะสังคมพืชเป็นป่าเบญจพรรณผสมป่าไผ่ สำหรับพื้นที่รกร้างว่างเปล่าภายในเขตทางรถไฟมีการเปลี่ยนสภาพเป็นพื้นที่ก่อสร้างของโครงการ โดยเฉพาะช่วงจากสถานีคลองขนานจิตรถึงปากอุโมงค์รถไฟช่วงที่สอง มีการเปิดพื้นที่เพิ่มเติมเพื่อปรับสภาพให้เป็นที่ดินราบ และมีการก่อสร้างโครงการแล้วเสร็จเกือบทั้งหมดเช่นเดียวกัน สำหรับในพื้นที่สัญญาที่ 3 งานอุโมงค์รถไฟ พบว่า สภาพปัจจุบันการใช้ประโยชน์ที่ดินในบริเวณพื้นที่โครงการยังคงมีสภาพป่าปกคลุม สำหรับ ในพื้นที่เขตป่าสงวนแห่งชาติ ป่าทับทิม และป่ามวกเหล็ก จัดอยู่ในประเภทป่าเพื่อเศรษฐกิจ มีสภาพเป็นป่าเบญจพรรณผสมดิบแล้งและป่าเบญจพรรณบนเขาหินปูน ในปัจจุบันมีการใช้พื้นที่จากแนวรางรถไฟทางฝั่งตะวันออกถึงแนวรั้วของแปลงประทุนบัตรเหมืองหินปูนเพิ่มมากขึ้นจากปีที่ผ่านมาเพื่อเก็บกองวัสดุและสร้างเป็นอุโมงค์ลอดผ่านพื้นที่ป่าสงวนทั้งหมด ส่วนการใช้ประโยชน์ที่ดินรูปแบบอื่นๆ ที่ปรากฏในพื้นที่ ได้แก่ ป่ากระถินยักษ์ พื้นที่ประทุนบัตรเหมืองหินปูน และพื้นที่เกษตรกรรมประเภทข้าวโพดและมันสำปะหลัง ยังคงเป็นพื้นที่สำหรับการใช้ประโยชน์ที่ดินในสภาพเดิม

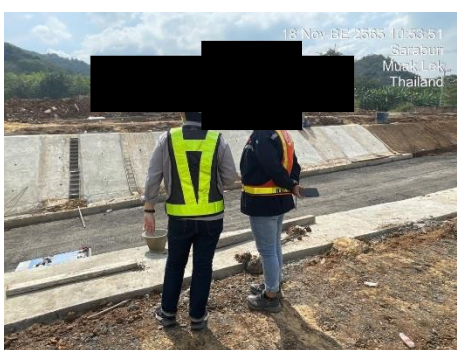
ภาพที่ 3.2.7-1 การตรวจสอบการใช้พื้นที่ในเขตทางโครงการ

บริษัท เอส.พี.เอส. คอนสตรัคติง เซอร์วิส จำกัด ได้ดำเนินการตรวจสอบการใช้พื้นที่ในเขตทางโครงการช่วงมาบะเปา-คลองขนานจิตรรอบ 2/2565 ในวันที่ 18 พฤศจิกายน 2565 (ภาพที่ 3.2.7-1) โดยการสำรวจภาคสนามและ

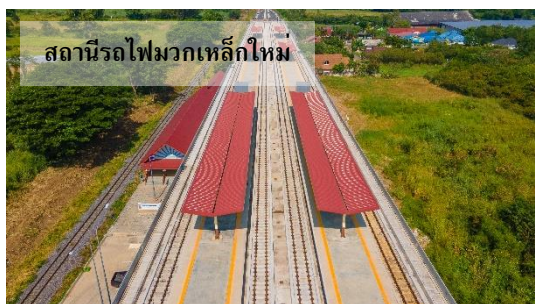
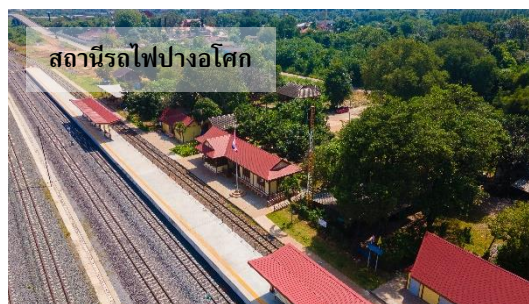
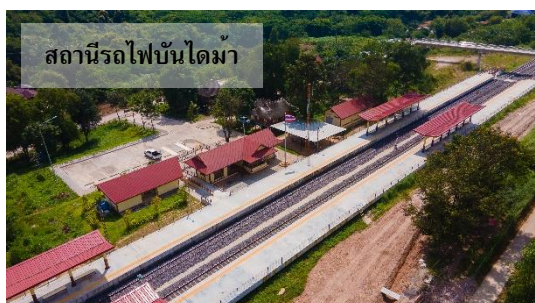
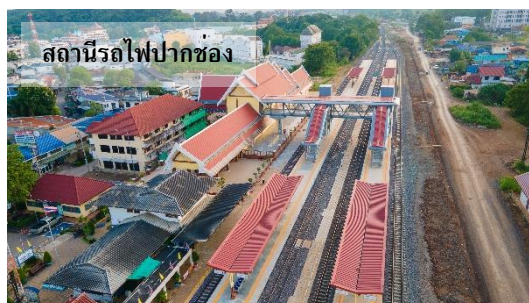
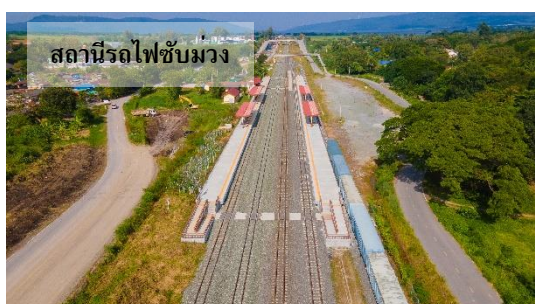
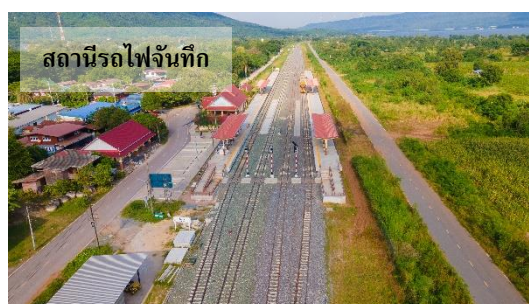
ภาพที่ 3.2.7-2 การใช้ที่ดินในเขตพื้นที่ที่ได้รับการอนุญาต

พื้นที่ก่อสร้างสถานีและทางวิ่ง

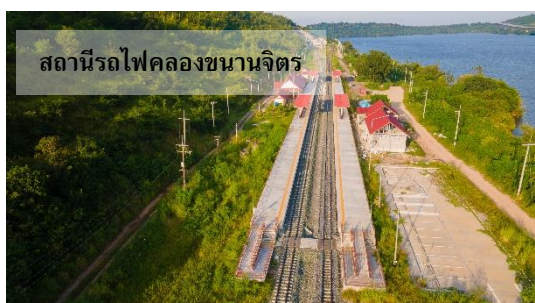
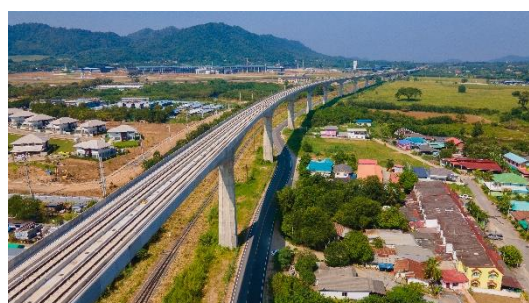
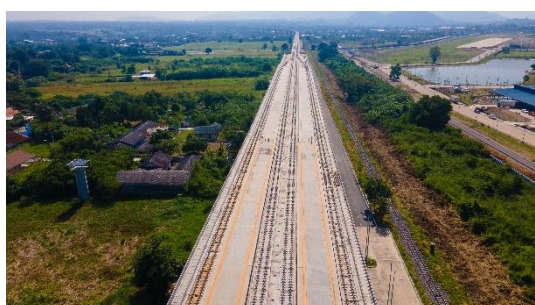
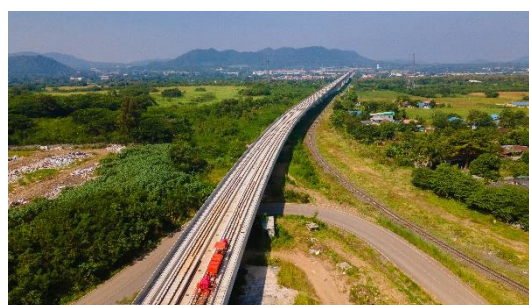
ผลการสภาพการใช้พื้นที่ในเขตทางตามแนวเส้นทางโครงการที่ผ่านมาในช่วงปี 2561-ปัจจุบัน (กรกฎาคม 2565) (ตารางที่ 3.2.7-1) พบว่า โครงการได้มีการเก็บกองวัสดุก่อสร้าง เครื่องจักร/เครื่องมือ ตลอดจนจัดตั้งสำนักงานโครงการ และบ้านพักคนงานอยู่ในเขตพื้นที่ที่ได้รับการอนุญาต ทั้งนี้ ไม่พบการใช้พื้นที่ที่แสดงถึงแนวโน้มผลกระทบด้านการใช้ที่ดินและเกษตรกรรมแต่อย่างใด

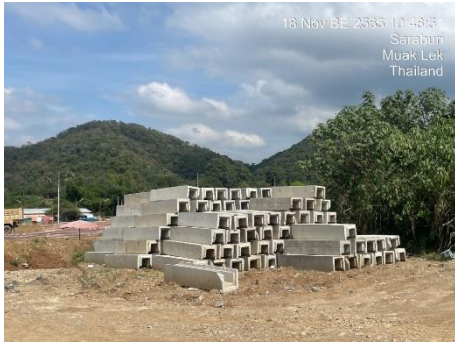
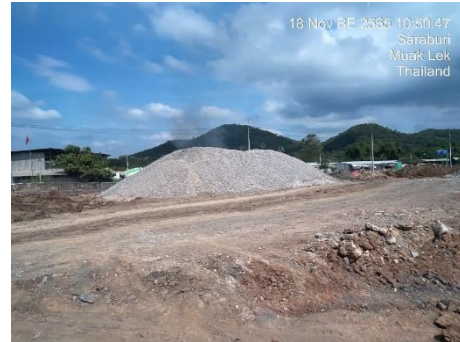
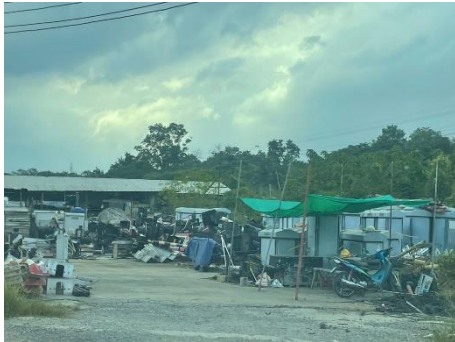
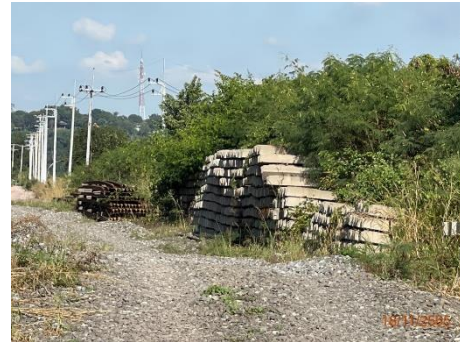
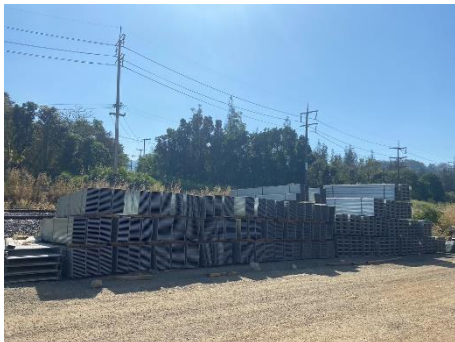
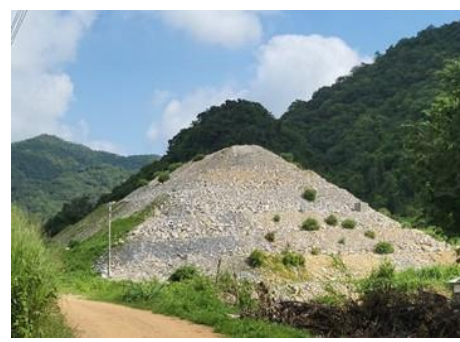
ภาพที่ 3.2.7-2 (ต่อ) การใช้ที่ดินในเขตพื้นที่ที่ได้รับการอนุญาต

พื้นที่จัดเก็บวัสดุก่อสร้าง

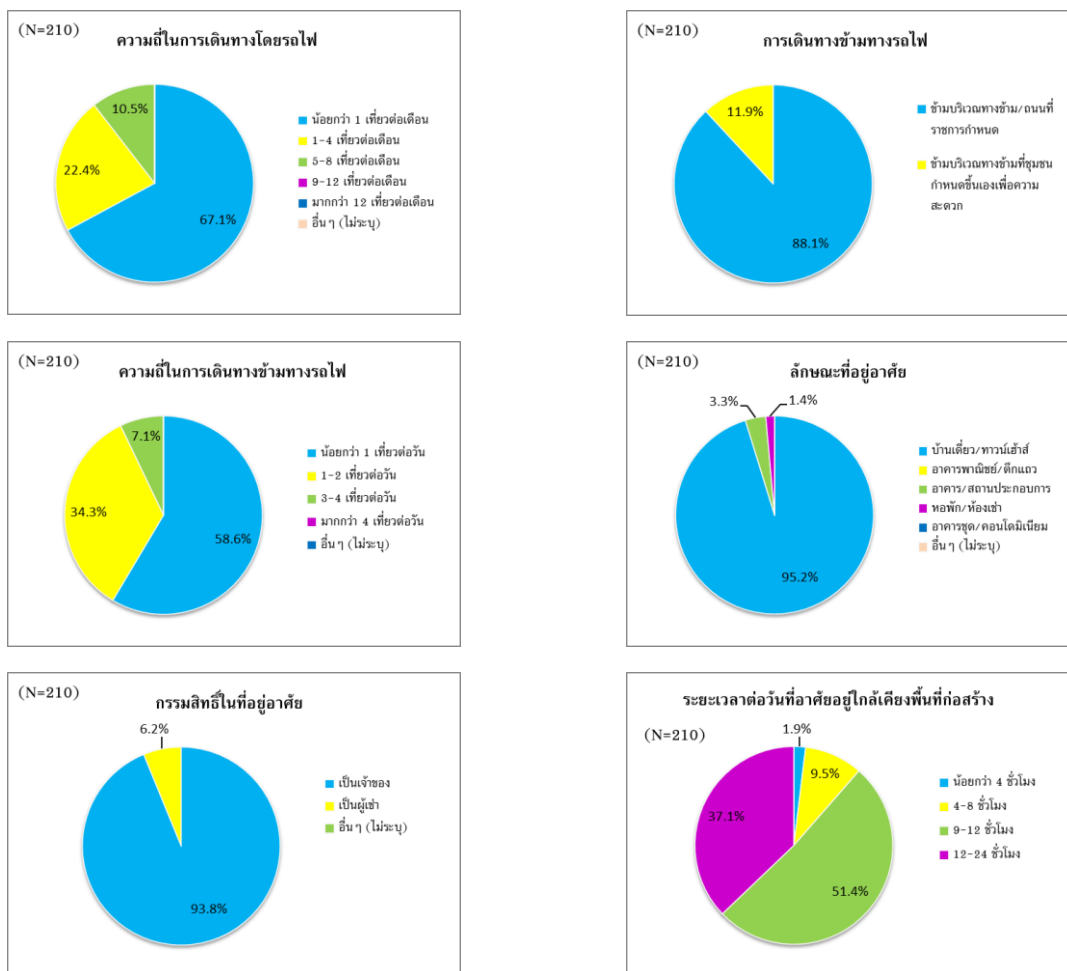
รูปที่ 3.2.8-1 (ต่อ) ข้อมูลทั่วไปของผู้ตอบแบบสอบถาม

ผู้ตอบแบบสอบถามเป็นเพศชาย ร้อยละ 41.9 เป็นเพศหญิง ร้อยละ 58.1 ส่วนใหญ่มีอายุระหว่าง 41-50 ปี (ร้อยละ 32.9) รองลงมาคือมีอายุระหว่าง 31-40 ปี (ร้อยละ 23.8) มีระดับการศึกษาสูงสุดในระดับมัธยมศึกษาตอนปลาย/ปวช. (ร้อยละ 32.9) รองลงมาในระดับปริญญาตรีหรือเทียบเท่า (ร้อยละ 27.6) และเป็นคนพื้นที่แต่กำเนิด (ร้อยละ 98.1) ด้านสถานภาพในครัวเรือนผู้ตอบแบบสอบถาม ส่วนใหญ่เป็นคู่สมรส (ร้อยละ 52.9) มีจำนวนสมาชิกในครอบครัวประมาณ 1-3 คน (ร้อยละ 61.4) และเป็นผู้ที่ทำงานและมีรายได้ (ร้อยละ 62.2) ในด้านการประกอบอาชีพ ส่วนใหญ่ประกอบอาชีพค้าขาย (ร้อยละ 31.0) มีรายได้เฉลี่ย 30,000-40,000 บาทต่อเดือน (ร้อยละ 21.4) สำหรับรายจ่ายโดยเฉลี่ย 20,000-30,000 บาทต่อเดือน (ร้อยละ 19.5) ส่วนใหญ่เป็นรายจ่ายสำหรับใช้จ่ายภายในครัวเรือน (ร้อยละ 91.4) ในด้านสถานะทางการเงินของครัวเรือน ส่วนใหญ่มีสถานะที่พอใช้เหลือเก็บ (ร้อยละ 67.1) สำหรับพาหนะที่ใช้ในชีวิตประจำวันผู้ตอบแบบสอบถามส่วนใหญ่ใช้รถจักรยานยนต์ส่วนบุคคล (ร้อยละ 41.1) รองลงมาใช้รถยนต์ส่วนบุคคล (ร้อยละ 38.6) ทั้งนี้ ผู้ตอบแบบสอบถามส่วนใหญ่ใช้บริการรถไฟน้อยกว่า 1 เที่ยวต่อเดือน (ร้อยละ 67.1) ในด้านของการใช้บริการทางข้ามรถไฟผู้ตอบแบบสอบถามส่วนใหญ่ระบุว่าข้ามบริเวณทางข้ามที่ราชการกำหนดให้ (ร้อยละ 88.1) ส่วนใหญ่มีความถี่ในการใช้ทางข้ามทางรถไฟน้อยกว่า 1 เที่ยวต่อวัน (ร้อยละ 58.6) สำหรับลักษณะที่อยู่อาศัยของผู้ตอบแบบสอบถามส่วนใหญ่ พบว่า เป็นบ้านเดี่ยว/ทาวน์เฮาส์ (ร้อยละ 95.2) โดยที่พักอาศัยเป็นกรรมสิทธิ์ของตนเอง (ร้อยละ 93.8) และส่วนใหญ่อยู่อาศัยเป็นระยะเวลาประมาณ 9-12 ชั่วโมงต่อวัน (ร้อยละ 51.4)
