บริษัท ปตท.สผ. สยาม จำกัด

รายงานผลการปฏิบัติตามมาตรการป้องกันและแก้ไขผลกระทบสิ่งแวดล้อม และมาตรการติดตามตรวจสอบผลกระทบสิ่งแวดล้อม
โครงการผลิตปิโตรเลียมแหล่งปรีอกระเทียม ระยะที่ 2 และพื้นที่ใกล้เคียง แปลงเอส 1 จังหวัดกำแพงเพชร พิจิตร และพิษณุโลก
ฉบับเดือนมกราคม – ธันวาคม พ.ศ.2565

บทที่ 2

การปฏิบัติตามมาตรการป้องกันและแก้ไขผลกระทบสิ่งแวดล้อม

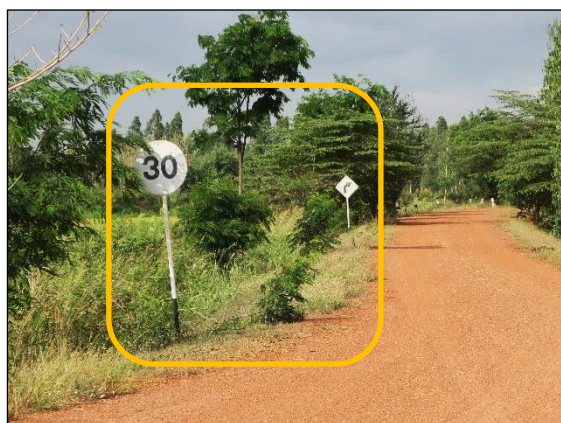
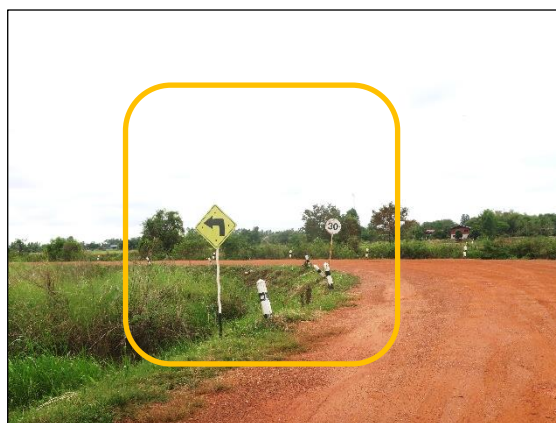
ภาพที่ 2.2-1 ป้ายสัญลักษณ์และป้ายเตือนจราจร

2. สำหรับพื้นที่ชุมชนคุ่ม่วง ให้พิจารณาฉีดพรมน้ำบริเวณถนนลูกรังที่ใช้เป็นเส้นทางขนส่ง อย่างน้อยวันละ 3 ครั้ง หรือตามความเหมาะสม				
	3. จำกัดความเร็วของยานพาหนะบนเส้นทางขนส่งไม่เกิน 30 กิโลเมตร/ชั่วโมง สำหรับถนนลูกรัง และไม่เกิน 80 กิโลเมตร/ชั่วโมง สำหรับทางหลวง ส่วนรถบรรทุกน้ำมันไม่เกิน 55 กิโลเมตร/ชั่วโมง บนทางหลวง เพื่อลดการฟุ้งกระจายของฝุ่นละออง	ยานพาหนะของโครงการ	บริษัทฯ ได้กำหนดให้พนักงานขนส่งปฏิบัติตามกฎจราจร และคู่มือ S1 General SSHE Rules and Requirements Procedure อย่างเคร่งครัด โดยควบคุมความเร็วรถไม่เกิน 55 กิโลเมตรต่อชั่วโมง บนทางหลวง และไม่เกิน 30 กิโลเมตรต่อชั่วโมง บนถนนลูกรัง/พื้นที่ชุมชน รวมทั้งได้มีการติดตั้งป้ายสัญลักษณ์ ป้ายเตือนจราจร เพื่อให้พนักงานขับรถตระหนักถึงการใช้ความเร็วในการขับขี่	ภาพที่ 2.2-1 และภาคผนวกที่ 11	-

3. แสง ความร้อนและแสง สว่างจากการเผาก๊าซ อาจ ดึงดูดแมลงเข้ามาในพื้นที่ ซึ่งอาจส่งผลกระทบต่อ การเปลี่ยนแปลงจำนวน ประชากรของแมลง และ อาจมีผลกระทบต่อพื้นที่ การเกษตรที่อยู่ในบริเวณ ใกล้เคียง	1. ติดตั้งระบบปล่อยเผาก๊าซเป็นปล่องแนวนอน (Horizontal Flare) มีประสิทธิภาพในการเผาก๊าซได้ สูงสุดตามมาตรฐานการออกแบบปล่องเผาก๊าซ ต้องจัดให้มีคันดินขนาดพื้นที่วงในของคันดิน ความกว้าง x ความยาวประมาณ 10x15 เมตร และ สูง 2 เมตร ล้อมรอบทุกด้าน และหากเปลวไฟยังสูง เกินคันดิน ให้สร้างกำแพงกันแสงสูงขึ้นจากคันดินอีก 2 เมตร เพื่อป้องกันผลกระทบจากความร้อนและ แสงสว่าง และต้องจัดให้มีระยะห่างของปล่อง จากพื้นที่ปฏิบัติงานใกล้เคียง 30 เมตร (Safety Distance)	ฐานหลุมผลิตของ โครงการ	บริษัทฯ ได้ติดตั้งระบบปล่อยเผาก๊าซแนวนอน (Horizontal Flare) โดยมีคันดินล้อมรอบ ขนาดพื้นที่ ด้านในของคันดินมีความกว้าง x ความยาว ประมาณ 10x15เมตร และสูง 2 เมตร ล้อมรอบทุกด้าน และติดตั้ง กำแพงกันแสงสูง 2-3 เมตร เพื่อป้องกันความร้อน แสงสว่าง และจัดให้มีระยะห่างของปล่องจากพื้นที่ ปฏิบัติงานใกล้เคียงไม่น้อยกว่า 30 เมตร (Safety Distance)	ภาพที่ 2.2-1	-

2. ติดตั้งอุปกรณ์ระบุตำแหน่งด้วยดาวเทียม (GPS) ที่รถบรรทุกน้ำมันทุกคัน 3. รถบรรทุกน้ำมันต้องได้รับอนุญาตจากกรมการขนส่งทางบกให้เป็นรถขนส่งเชื้อเพลิงโดยเฉพาะ และต้องติดตั้งอุปกรณ์ความปลอดภัยหรืออุปกรณ์ป้องกันเหตุฉุกเฉินพื้นฐานตามมาตรฐาน NFPA 385 (Standard for Tank Vehicles for Flammable and Combustible Liquids) เช่น ถังดับเพลิงมือถือ เป็นต้น		บริษัทฯ ได้กำชับให้พนักงานขนส่งน้ำมันดิบปฏิบัติตามคู่มือพนักงานขับรถบรรทุกขนส่งน้ำมันดิบ และ S1 General SSHE Rules and Requirements Procedure อย่างเคร่งครัด ได้แก่ - ควบคุมความเร็วรถไม่เกิน 55 กิโลเมตรต่อชั่วโมง บนทางหลวง และไม่เกิน 30 กิโลเมตรต่อชั่วโมง บนถนนลูกรัง/พื้นที่ชุมชน - เปิดไฟหน้ารถตลอดเวลาขณะขนส่ง - หากใช้รถบรรทุกตั้งแต่ 2 คัน จะต้องรักษาระยะห่างระหว่างกันประมาณ 200 เมตร - หลีกเลี่ยงการขนส่งในช่วงเวลาที่เป็นชั่วโมงเร่งด่วน รวมทั้งจัดให้มีการติดตั้งป้ายเตือนจำกัดความเร็ว ป้ายสัญลักษณ์จราจร เพื่อให้พนักงานขับรถตระหนักถึงการใช้ความเร็วในการขับขี่ และระมัดระวังการขับขี่ยานพาหนะ	ภาพที่ 2.2-1 ภาคผนวกที่ 11 และ ภาคผนวกที่ 15	-

7. จัดทำสัญลักษณ์ ป้ายเตือนต่าง ๆ และสัญญาณไฟแสดงให้เห็นได้ชัดเจน โดยมีระยะการติดตั้งที่เหมาะสม โดยเฉพาะในบริเวณทางร่วม-ทางแยกเข้าฐานให้ชัดเจนเพื่อให้ผู้ใช้เส้นทางทราบ	ทางร่วม/ทางแยก/จุดอับและปากทางเข้าฐานหลุมผลิตของโครงการ	บริษัทฯ ได้ติดตั้งป้ายเตือนจำกัดความเร็ว ป้ายสัญลักษณ์ และป้ายเตือนต่าง ๆ โดยเฉพาะบริเวณทางร่วม ทางแยก และทางเข้า-ออกฐานหลุมผลิต เพื่อให้ผู้ใช้เส้นทางระมัดระวังอันตรายที่อาจเกิดขึ้น	ภาพที่ 2.2-1	-

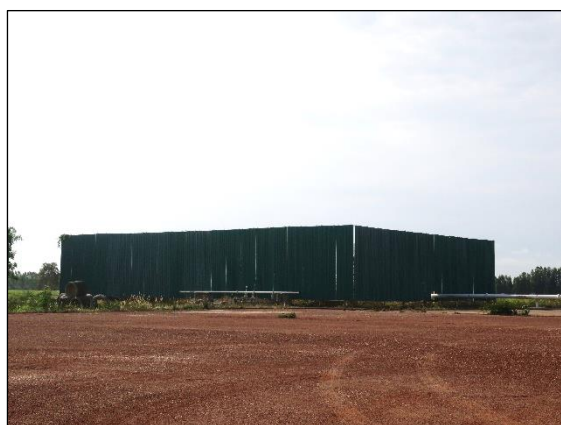
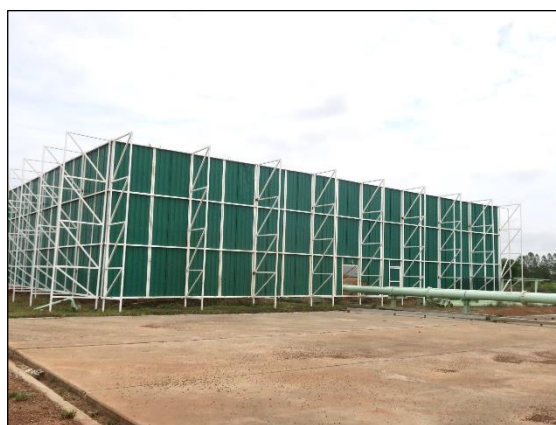
ภาพที่ 2.2-2 ระบบปล่อยแก๊ซในพื้นที่ฐานหลุมผลิต

4. ติดตั้งระบบปล่องเผาก๊าซเป็นปล่องแนวนอน (Horizontal Flare)	พื้นที่ฐานหลุมผลิตของโครงการ	บริษัทฯ ได้ติดตั้งระบบปล่องเผาก๊าซแนวนอน (Horizontal Flare) โดยมีคันดินล้อมรอบ ขนาดพื้นที่ด้านในของคันดินมีความกว้างxความยาว ประมาณ 10x15 เมตร และสูง 2 เมตร ล้อมรอบทุกด้าน และติดตั้งกำแพงกันแสงสูง 2-3 เมตร เพื่อป้องกันความร้อน แสงสว่าง และจัดให้มีระยะห่างของปล่องจากพื้นที่ปฏิบัติงานใกล้เคียงไม่น้อยกว่า 30 เมตร (Safety Distance)	ภาพที่ 2.2-2	-

1. สภาพภูมิอากาศและคุณภาพอากาศ (ต่อ)	5. หากเกิดฝุ่นละอองหรือควันมากจากการเผาก๊าซ ให้ติดตั้งอุปกรณ์สเปรย์ละอองน้ำบริเวณปล่องเผาก๊าซ เพื่อดักอนุภาคฝุ่นละอองและควันที่เกิดขึ้นหรือติดตั้งเครื่องเป่าอากาศ (Air Blower) เพื่อช่วยในการเผาไหม้ก๊าซส่วนเกินและให้เกิดการเผาไหม้สมบูรณ์มากขึ้น	ปล่องเผาก๊าซของฐานหลุมผลิตของโครงการ	บริษัทฯ ได้ติดตั้งเครื่องเป่าอากาศ (Air Blower) บริเวณปล่องเผาก๊าซ เพื่อดักอนุภาคฝุ่นละอองและควันที่เกิดขึ้นจากการเผาก๊าซ	ภาพที่ 2.2-2	-

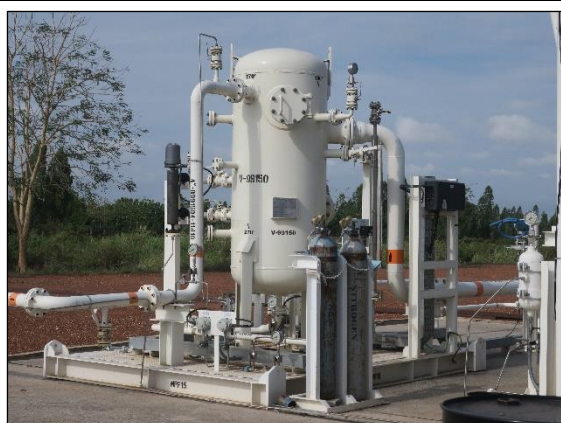
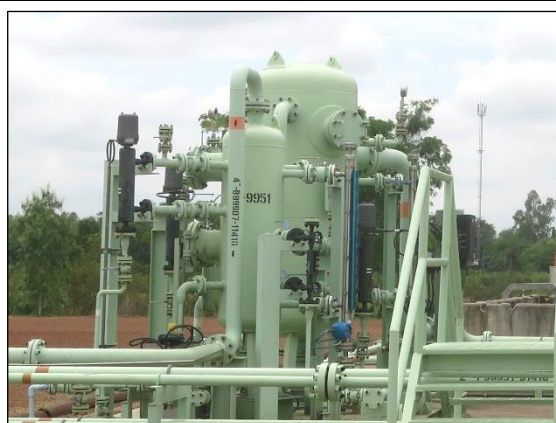
ภาพที่ 2.2-3 Flare Knock Out Drum

6. ติดตั้ง Flare Knock Out Drum เพื่อดักอนุภาคไฮโดรคาร์บอนที่อาจหลงเหลือจากการแยกก๊าซที่อุปกรณ์แยกก๊าซ-ของเหลว ก่อนส่งไปเผาที่ปล่องเผาก๊าซ	อุปกรณ์แยกก๊าซ-ของเหลว	บริษัทฯ ได้ติดตั้ง Flare Knock Out Drum เพื่อดักอนุภาคของน้ำและอนุภาคไฮโดรคาร์บอนที่หลงเหลือจากอุปกรณ์แยกก๊าซ-ของเหลว ก่อนส่งก๊าซไปเผาที่ปล่องเผาก๊าซ (Flare) เพื่อเป็นการลดเขม่าควันดำที่เกิดขึ้นจากกระบวนการดังกล่าว	ภาพที่ 2.2-3	-

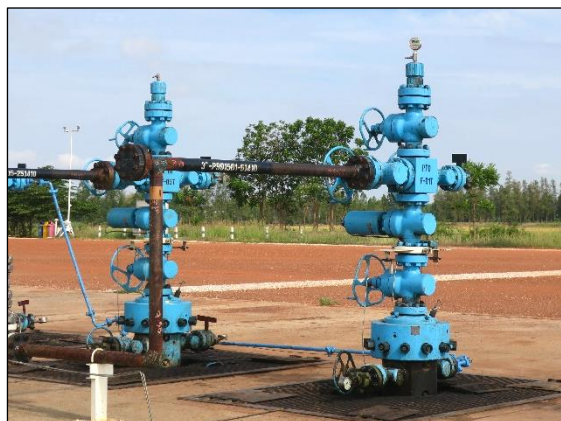
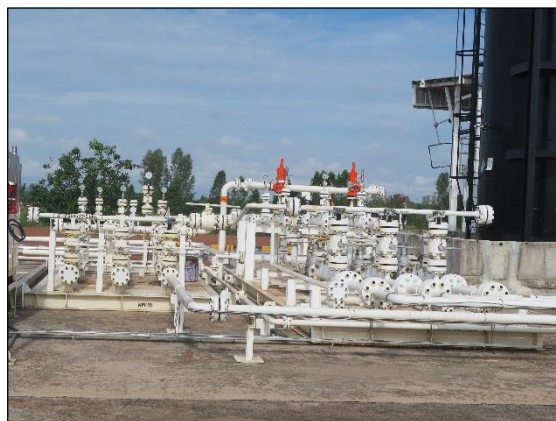
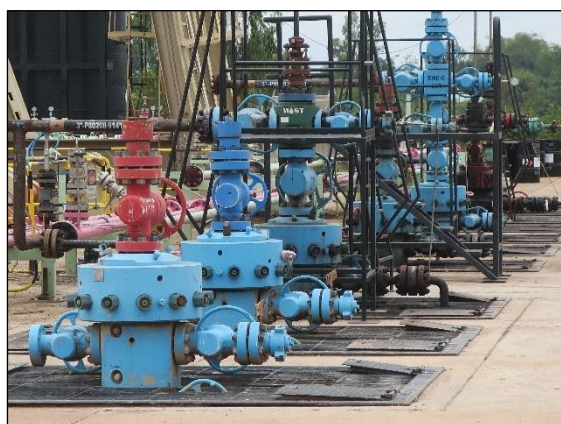
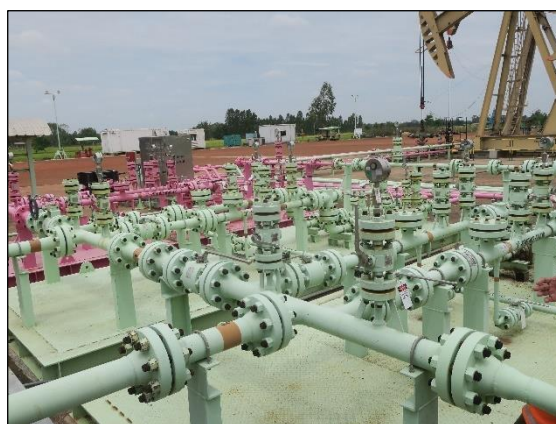
ภาพที่ 2.2-4 ระบบวาล์วบริเวณหัวบ่อ Christmas Tree และบริเวณ Choke Manifold

7. ติดตั้งระบบวาล์วบริเวณหัวบ่อ (Christmas Tree) ซึ่งเป็นระบบควบคุมความดันปิโตรเลียมจากหลุมให้อยู่ในปริมาณที่เหมาะสมก่อนส่งผ่านเข้าอุปกรณ์แยกของเหลว-ก๊าซ ซึ่งจะทำให้สามารถควบคุมปริมาณก๊าซที่เผาไหม้ให้อยู่ในอัตราที่เหมาะสม	พื้นที่ฐานหลุมผลิต	บริษัทฯ ได้ติดตั้งระบบวาล์วบริเวณหัวบ่อ เพื่อควบคุมความดันปิโตรเลียมให้อยู่ในปริมาณที่เหมาะสมก่อนส่งผ่านเข้าอุปกรณ์แยกของเหลว-ก๊าซ (Production Separator) ซึ่งทำให้ควบคุมปริมาณก๊าซที่เผาไหม้ให้อยู่ในอัตราที่เหมาะสมและมีประสิทธิภาพ รวมถึงบริษัทฯ ได้ดำเนินการตรวจสอบระบบวาล์วเป็นประจำ เพื่อให้สามารถทำงานได้อย่างมีประสิทธิภาพ	ภาพที่ 2.2-4 และ ภาพที่ 2.2-5	-

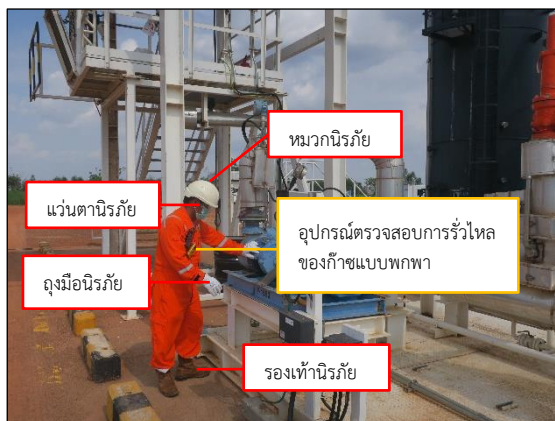
ภาพที่ 2.2-6 พนักงานสวมใส่อุปกรณ์คุ้มครองความปลอดภัยส่วนบุคคล
และอุปกรณ์ตรวจสอบการรั่วไหลของก๊าซ (Gas Detector) แบบพกพา

8. จัดให้มีอุปกรณ์ตรวจสอบการรั่วไหลของก๊าซประจำสถานีผลิตตามความเหมาะสม		บริษัทฯ ได้จัดให้มีอุปกรณ์ตรวจสอบการรั่วไหลของก๊าซ (Gas Detector) โดยพนักงานที่จะเข้าไปปฏิบัติงานในพื้นที่ฐานหลุมผลิตจะติดอุปกรณ์ตรวจสอบการรั่วไหลของก๊าซแบบพกพา ทั้งนี้หากเกิดเหตุการณ์การรั่วไหลของก๊าซจากอุปกรณ์การผลิตหรือกระบวนการผลิต พนักงานที่ปฏิบัติงานประจำฐานหลุมผลิตจะกดปุ่มฉุกเฉิน (OSD/ESD) เพื่อหยุดอุปกรณ์หรือกระบวนการผลิตเพื่อป้องกันการรั่วไหลของก๊าซ	ภาพที่ 2.2-6 และ ภาพที่ 2.2-7	-

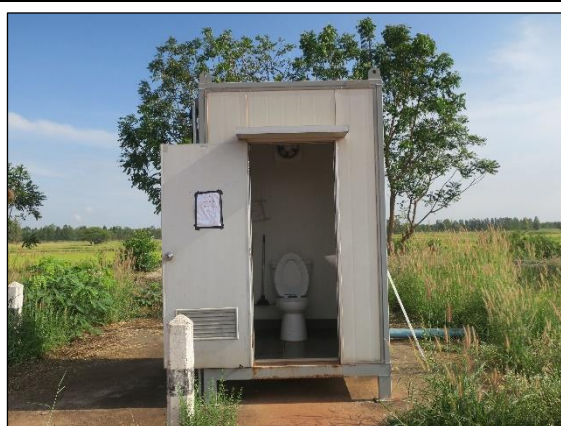
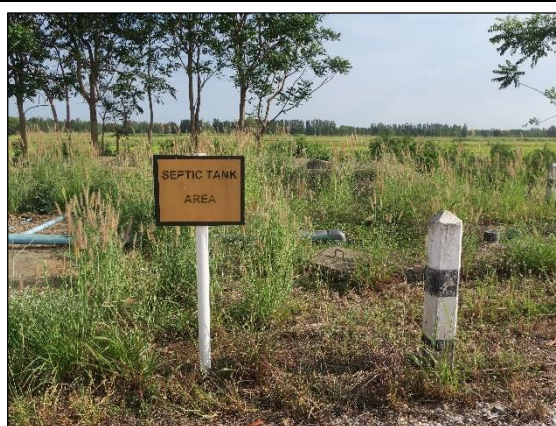
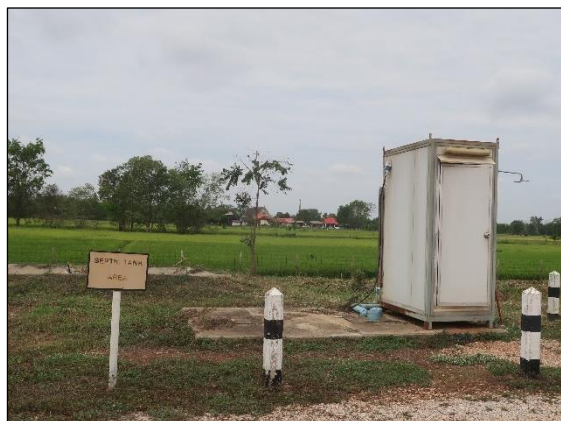
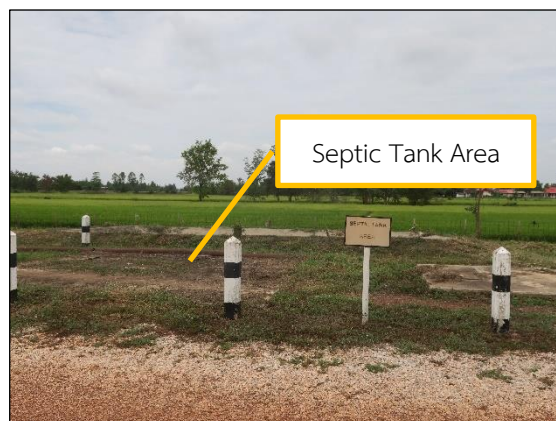
ภาพที่ 2.2-8 ห้องสุขาและบ่อเกรอะ

4. อุทกธรณีวิทยาและคุณภาพน้ำใต้ดิน จากกิจกรรมการผลิตของโครงการที่อัดกลับผ่านหลุมอัดกลับน้ำ (Water Injection Well) รวมทั้งของเสีย และน้ำเสียที่เกิดจากกระบวนการผลิต หากมีการหกรั่วไหลอาจส่งผลกระทบต่อคุณภาพน้ำใต้ดินในบริเวณใกล้เคียง	1. จัดให้มีการบำบัดน้ำเสียจากส้วม ด้วยระบบบ่อเกรอะ-บ่อซึมทั่วไป	พื้นที่ฐานหลุมผลิตของโครงการ	บริษัทฯ ได้จัดให้มีห้องสุขาประจำพื้นที่โครงการ และติดตั้งระบบบำบัดน้ำเสียแบบบ่อเกรอะ (Septic Tank) ในพื้นที่ฐานหลุมผลิต	ภาพที่ 2.2-8	-

6. การจัดการของเสีย (ต่อ)	4. จัดให้มีการบำบัดน้ำเสียจากพนักงาน ด้วยระบบ บ่อเกรอะ-บ่อซึมทั่วไป	พื้นที่ฐานหลุมผลิต ของโครงการ	บริษัทฯ ได้จัดให้มีห้องสุขาประจำพื้นที่โครงการ และติดตั้งระบบบำบัดน้ำเสียแบบบ่อเกรอะ (Septic Tank) ในพื้นที่ฐานหลุมผลิต	ภาพที่ 2.2-8	-

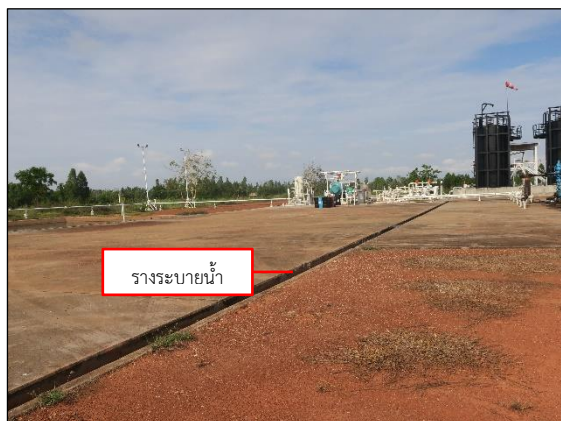
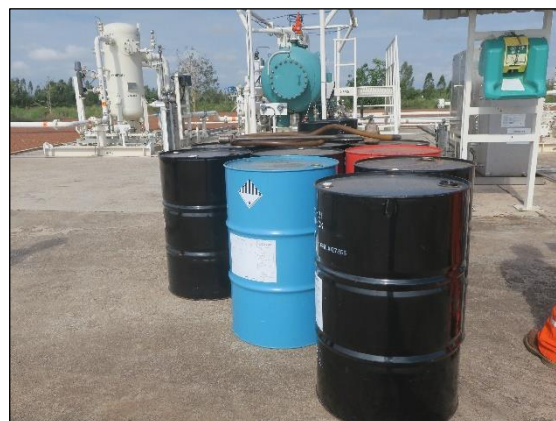
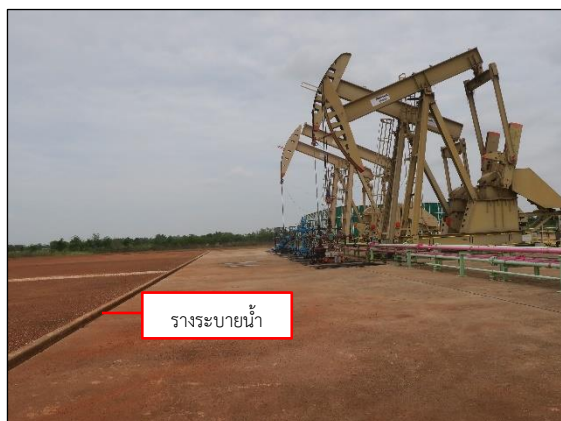
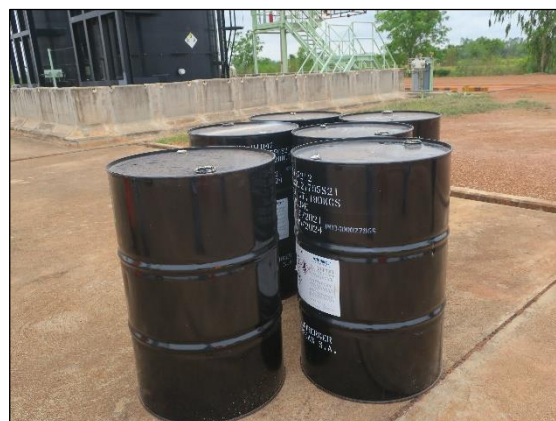
ภาพที่ 2.2-9 การจัดวางและติดตั้งอุปกรณ์การผลิต
และสารเคมีบนพื้นคอนกรีตที่มีรางระบายน้ำล้อมรอบ

2. จัดแบ่งบริเวณพื้นที่ที่มีโอกาสเกิดการปนเปื้อนและไม่ปนเปื้อนออกจากกันโดยในบริเวณที่มีโอกาสปนเปื้อนจะปูด้วยพื้นคอนกรีตและมีทางระบายน้ำล้อมรอบเพื่อรวบรวมไปสู่บ่อกักเก็บและหรือบำบัดหรือวางบนวัสดุกันซึม		บริษัทฯ ได้ดำเนินการตาม Chemical Management Procedure โดยมีการจัดแบ่งบริเวณพื้นที่ที่มีโอกาสเกิดการปนเปื้อนและไม่ปนเปื้อนออกจากกัน โดยอุปกรณ์การผลิต ภาชนะบรรจุสารเคมีที่มีน้ำมันหรือสารเคมีที่มีความเสี่ยงต่อการปนเปื้อนจะถูกติดตั้งบนพื้นที่คอนกรีตที่มีรางระบายน้ำล้อมรอบ ซึ่งจะถูกรวบรวมไปที่บ่อคอนกรีต (Concrete Pit) จากนั้นจะถูกสูบไปบำบัดที่ API Separator ที่สถานีผลิตลานกระบือ ก่อนอัดกลับลงสู่ชั้นใต้ดินเพื่อป้องกันการปนเปื้อนสู่สิ่งแวดล้อม	ภาพที่ 2.2-9 ถึง ภาพที่ 2.2-14 และ ภาคผนวกที่ 14	-

4. อุทกธรณีวิทยาและคุณภาพน้ำใต้ดิน (ต่อ)	3. การใช้งานสารเคมีต่าง ๆ ในการผลิต (ถ้ามี) ต้องปฏิบัติตามระเบียบการใช้งานและจัดเก็บสารเคมี (Chemical Management Procedures) อย่างเคร่งครัด โดยถังเก็บสารเคมีต้องวางอยู่บนลานคอนกรีตที่มีคั่นหรือวางระบายน้ำล้อมรอบหรือมีวัสดุกันซึมเสมอ เพื่อจำกัดการแพร่กระจายและการซึมผ่านลงสู่ใต้ดินกรณีเกิดการรั่วไหล	พื้นที่ฐานหลุมผลิตของโครงการ	บริษัทฯ ได้ดำเนินการตาม Chemical Management Procedure โดยมีการจัดแบ่งบริเวณพื้นที่ที่มีโอกาสเกิดการปนเปื้อนและไม่ปนเปื้อนออกจากกัน โดยอุปกรณ์การผลิต ภาชนะบรรจุสารเคมีที่มีน้ำมันหรือสารเคมีที่มีความเสี่ยงต่อการปนเปื้อนจะถูกติดตั้งบนพื้นที่คอนกรีตที่มีวางระบายน้ำล้อมรอบ ซึ่งจะถูกรวบรวมไปที่บ่อคอนกรีต (Concrete Pit) จากนั้นจะถูกสูบไปบำบัดที่ API Separator ที่สถานีผลิตลานกระบือ ก่อนอัดกลับลงสู่ชั้นใต้ดินเพื่อป้องกันการปนเปื้อนสู่สิ่งแวดล้อม	ภาพที่ 2.2-9 ถึง ภาพที่ 2.2-14 และ ภาคผนวกที่ 14	-

4. อุทกธรณีวิทยาและคุณภาพน้ำใต้ดิน (ต่อ)	6. ห้ามระบายน้ำฝนที่ปนเปื้อนน้ำมันหรือสารเคมีจากบริเวณพื้นที่ที่มีการปนเปื้อนต่าง ๆ ออกนอกพื้นที่โครงการ	พื้นที่ฐานหลุมผลิตของโครงการ	บริษัทฯ ได้จัดให้อุปกรณ์การผลิต ดังเก็บสารเคมีที่มีความเสี่ยงต่อการปนเปื้อนติดตั้งบนพื้นที่คอนกรีตที่มีรางระบายน้ำล้อมรอบ หากมีน้ำฝนปนเปื้อนน้ำมันหรือสารเคมีบนพื้นคอนกรีตจะถูกรวบรวมไปที่บ่อคอนกรีตเก็บน้ำ (Concrete Pit) และนำไปบำบัดที่ API Separator ภายในสถานีผลิตลานกระบือ ก่อนอัดกลับลงสู่ชั้นใต้ดินต่อไป	ภาพที่ 2.2-9 ถึง ภาพที่ 2.2-12	-

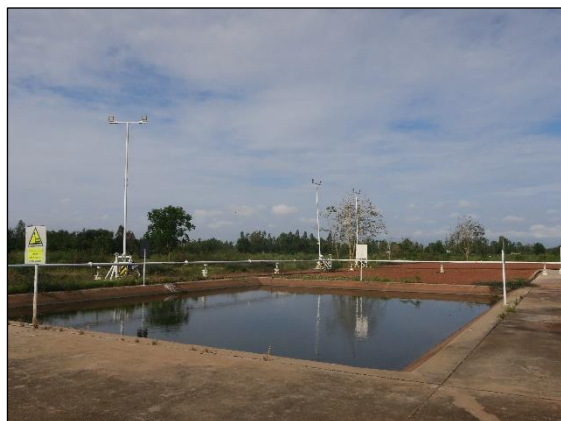
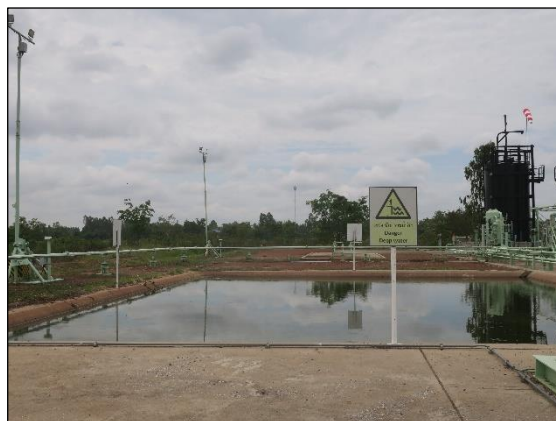
ภาพที่ 2.2-10 บ่อคอนกรีตเก็บน้ำ (Concrete Pit)

7. บำรุงรักษาทางระบายน้ำ บ่อกักเก็บน้ำปนเปื้อนและ/หรือบ่อบำบัดของโครงการเป็นประจำ		บริษัทฯ ได้ดำเนินการตรวจสอบและบำรุงรักษาทางระบายน้ำและบ่อคอนกรีตกักเก็บน้ำ (Concrete Pit) ภายในพื้นที่ฐานหลุมผลิตเป็นประจำ โดยพนักงานฝ่ายผลิตจะตรวจสอบระดับน้ำในบ่อคอนกรีตให้อยู่ในระดับต่ำกว่า 3 ใน 4 ของระดับกักเก็บ หากระดับน้ำเพิ่มสูงกว่าระดับดังกล่าวพนักงานฝ่ายผลิตจะจัดให้รถสูบน้ำมาสูบน้ำในบ่อคอนกรีตและนำไปบำบัดที่ API Separator ภายในสถานีผลิตลานกระบือ ก่อนอัดกลับลงสู่ชั้นใต้ดินต่อไป	ภาพที่ 2.2-10 ถึง ภาพที่ 2.2-12 และ ภาคผนวกที่ 12	-

5. ตรวจสอบระดับน้ำในบ่อเก็บน้ำ (Concrete Pit) ที่ใช้กักเก็บน้ำฝนที่อาจปนเปื้อนน้ำมันบริเวณ ฐานหลุมผลิต ซึ่งหากระดับน้ำเพิ่มสูงขึ้น 3 ใน 4 ของระดับกักเก็บ ต้องจัดหารถสูบน้ำสูบล้างไป กำจัดที่สถานีผลิตลานกระบือ	บ่อเก็บน้ำ (Concrete Pit) ของโครงการ	บริษัทฯ ได้ดำเนินการตรวจสอบบ่อคอนกรีตกักเก็บน้ำ (Concrete Pit) ภายในพื้นที่ฐานหลุมผลิตเป็นประจำ โดยพนักงานฝ่ายผลิตจะตรวจสอบระดับน้ำในบ่อคอนกรีต ให้อยู่ในระดับต่ำกว่า 3 ใน 4 ของระดับกักเก็บ หากระดับ น้ำเพิ่มสูงกว่าระดับดังกล่าวพนักงานฝ่ายผลิตจะจัดให้ รถสูบน้ำมาสูบน้ำในบ่อคอนกรีต และนำไปบำบัดที่ API Separator ภายในสถานีผลิตลานกระบือ ก่อนอัดกลับลงสู่ ชั้นใต้ดินต่อไป	ภาพที่ 2.2-10 ถึง ภาพที่ 2.2-12 และ ภาคผนวกที่ 12	-

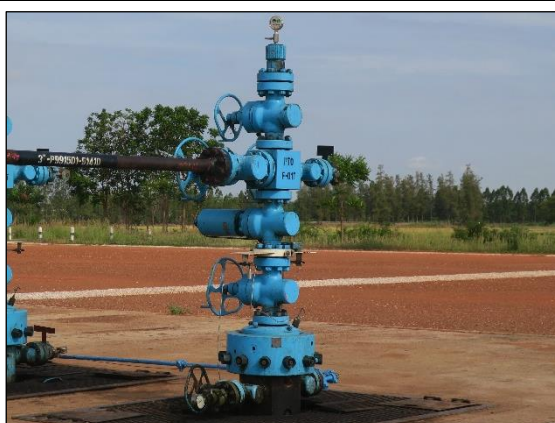
ภาพที่ 2.2-12 หลุมอัดกลับน้ำ

8. น้ำจากกระบวนการผลิตที่เกิดขึ้นโครงการ จะทำการอัดกลับลงสู่ชั้นใต้ดินระดับลึกทั้งหมด		บริษัทฯ ได้จัดให้มีระบบบ่อกักคอนกรีตใต้ดิน (Underground Concrete Sump) รองรับน้ำจากกระบวนการผลิตที่เกิดจากโครงการ เพื่อให้เกิดการแยกตัวของน้ำมันและน้ำ โดยส่วนที่เป็นน้ำจะถูกอัดกลับลงหลุมอัดกลับภายในแหล่งน้ำมันสิริกิติ์ไปยังชั้นก้นที่มีความลึกมากกว่า 1,000 เมตร ซึ่งเป็นระดับความลึกกว่าชั้นน้ำใต้ดิน	ภาพที่ 2.2-12	-

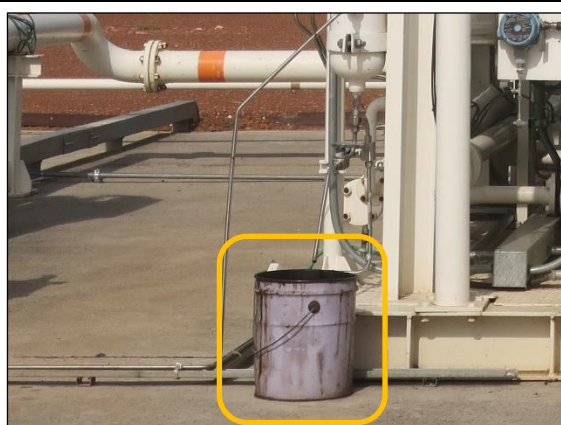
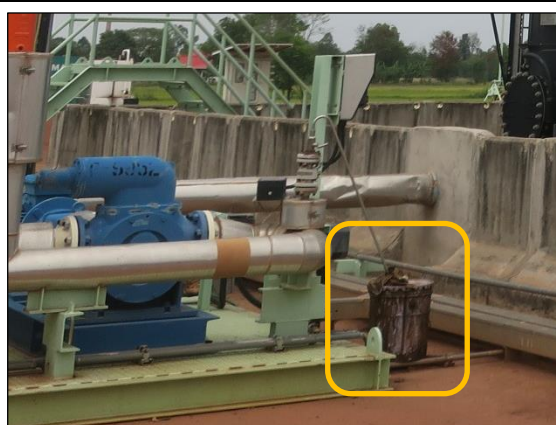
ภาพที่ 2.2-15 ถาดรองน้ำมัน

5. ใช้ถาดรองน้ำมันเมื่อซ่อมบำรุงยานพาหนะ หรือซ่อมบำรุงบนพื้นคอนกรีต		บริษัทฯ จัดให้มีถาดรองน้ำมันบริเวณวาล์วต่าง ๆ ของอุปกรณ์การผลิต เพื่อป้องกันการรั่วไหลสู่สิ่งแวดล้อม ในกรณีที่มีการซ่อมบำรุงเครื่องจักรและอุปกรณ์การผลิต จะดำเนินการบนพื้นคอนกรีตซึ่งมีวางระบายน้ำล้อมรอบ ซึ่งจะถูกรวบรวมลงสู่บ่อคอนกรีต (Concrete Pit) เพื่อป้องกันการรั่วไหลสู่สิ่งแวดล้อม	ภาพที่ 2.2-15	-

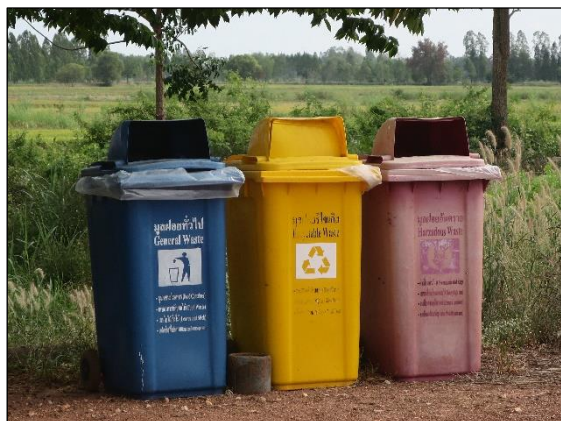
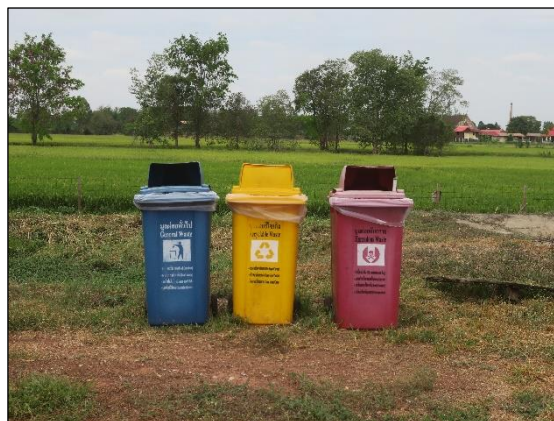
ภาพที่ 2.2-16 ภาพขณะรองรับของเสียและการคัดแยกของเสีย

6. การจัดการของเสีย ของเสียต่าง ๆ ที่เกิดขึ้นจากการผลิตระยะแรก ประกอบด้วยขยะมูลฝอยจากพนักงานประจำฐานหลุมผลิต ของเสียอันตราย และน้ำมันปนเปื้อนจากการซ่อมบำรุงอุปกรณ์การผลิต ซึ่งอาจปนเปื้อนออกสู่สภาพแวดล้อมรอบฐานหลุมผลิตหากไม่มีมาตรการจัดการที่เหมาะสม	1. ของเสียต่าง ๆ ที่เกิดขึ้นจากการผลิตต้องมีการแยกประเภทและวิธีการกำจัดที่เหมาะสมกับประเภทของเสีย ดังนี้ - ขยะทั่วไป (ขยะเปียกและขยะแห้ง) เช่น เศษอาหาร พลาสติก เศษไม้ เป็นต้น จะนำไปกำจัดที่เทศบาลตำบลลานกระบือ - ขยะที่สามารถนำกลับมาใช้ใหม่ได้ (ขยะ recycle) เช่น เศษกระดาษ ขวดแก้ว ขวดพลาสติก เป็นต้น จะรวบรวมขายให้กับผู้ประกอบการที่ได้รับอนุญาตจากหน่วยงานราชการ - ของเสียอันตราย ประเภทผ้าซีรียวนเปื้อนน้ำมัน และขยะอันตรายอื่น ๆ เช่น ถังสี หลอดไฟ เป็นต้น จะถูกส่งไปกำจัดโดยผู้รับเหมาขนส่งที่ได้รับอนุญาตขนส่งวัตถุอันตรายและกำจัดโดยบริษัทที่ได้รับอนุญาต รง.101, 105, 106 - ของเสียที่เป็นน้ำมัน ได้แก่ น้ำมันเครื่อง/น้ำมันหล่อลื่นที่ใช้แล้ว จะหมุนเวียนกลับไปใช้ใหม่โดยส่งเข้าสู่กระบวนการผลิตพร้อมกับปิโตรเลียมที่ได้จากหลุมผลิต ซึ่งน้ำมันดิบที่ผลิตได้จะถูกส่งต่อไปยังโรงกลั่นต่อไป	พื้นที่ฐานหลุมผลิตของโครงการ	บริษัทฯ ได้ดำเนินการจัดการของเสียตามแผนการจัดการของเสีย (S1 Waste Management Plan) โดยจัดให้มีภาชนะรองรับของเสียภายในพื้นที่ฐานหลุมผลิตอย่างเหมาะสม โดยแยกประเภทของภาชนะรองรับของเสียเป็น 3 ประเภท คือ ของเสียไม่อันตราย (ถังขยะสีน้ำเงิน) ของเสียรีไซเคิล (ถังขยะสีเหลือง) และของเสียอันตราย (ถังขยะสีแดง) ทั้งนี้ การจัดการของเสียแต่ละประเภทจะดำเนินการ ดังนี้ - ของเสียไม่อันตรายจะถูกขนส่งโดย บริษัท พี อาร์ เค อินเตอร์ทรานสปอร์ต จำกัด ไปยังสถานที่จัดเก็บชั่วคราว ณ สถานที่จัดเก็บของเสียของโครงการ และส่งไปกำจัดที่เทศบาลตำบลลานกระบือ จังหวัดกำแพงเพชร เพื่อหมักทำปุ๋ยต่อไป - ของเสียรีไซเคิล เช่น เศษกระดาษ ขวด จะถูกขนส่งไปยังสถานที่จัดเก็บชั่วคราว ณ สถานที่จัดเก็บของเสียของโครงการ และจะจำหน่ายให้กับบริษัทรีไซเคิลขยะที่ได้รับอนุญาตตามกฎหมาย - ขยะอันตราย เช่น เศษผ้าปนเปื้อนน้ำมัน หลอดไฟ แบตเตอรี่ และภาชนะปนเปื้อน จะถูกขนส่งไปกำจัดยังผู้รับบำบัดและกำจัดที่ได้รับอนุญาตตามกฎหมาย เช่น บริษัท ทีเออาร์เอฟ จำกัด (TARF) และ บริษัท ปูนซีเมนต์นครหลวง จำกัด (มหาชน)	ภาพที่ 2.2-16 ภาคผนวกที่ 21 ถึง ภาคผนวกที่ 24	-

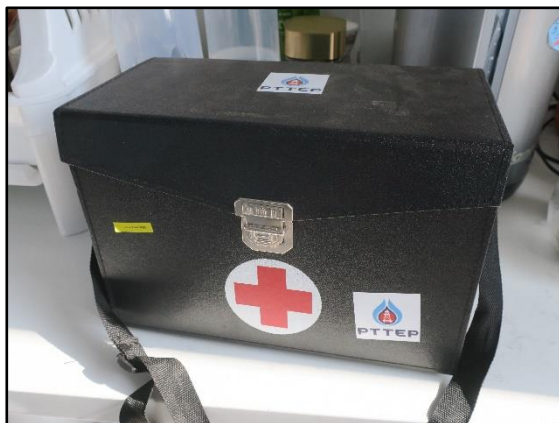
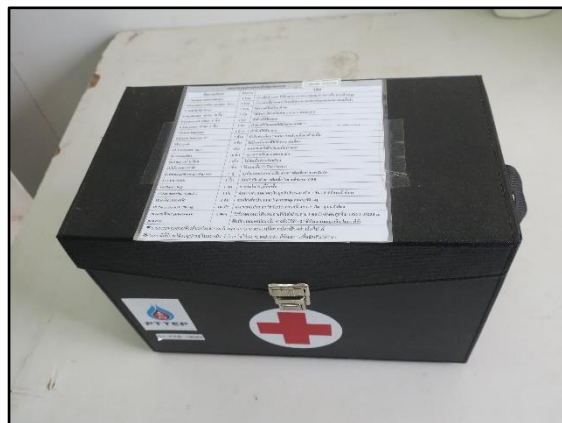
ภาพที่ 2.2-24 อุปกรณ์ปฐมพยาบาลและยารักษาโรคประจำพื้นที่ฐานหลุมผลิต

10. สุขภาพอนามัยและสุขภาพสิ่งแวดล้อม (ต่อ)	4. การจัดการบริการด้านสาธารณสุข - จัดให้มีห้องพยาบาล จำนวน 1 ห้อง และเจ้าหน้าที่ทางการแพทย์ที่สถานีผลิตลานกระบือ - จัดให้มียารักษาโรค และอุปกรณ์ปฐมพยาบาลประจำอยู่ที่ฐาน	พื้นที่ฐานหลุมผลิตของโครงการ	บริษัทฯ จัดให้มีห้องพยาบาล เจ้าหน้าที่ทางการแพทย์ประจำที่สถานีผลิตลานกระบือ (F/STN) อีกทั้งจัดให้มียารักษาโรค และอุปกรณ์ปฐมพยาบาลประจำพื้นที่ฐานหลุมผลิต รวมถึงได้จัดเตรียมแผนการประสานงานและเบอร์ติดต่อกับสถานพยาบาลที่อยู่ใกล้กับพื้นที่ฐานหลุมผลิต เพื่อทำการช่วยเหลือผู้ป่วยในกรณีฉุกเฉินได้อย่างทันท่วงที	ภาพที่ 2.2-24 และภาคผนวกที่ 19	-

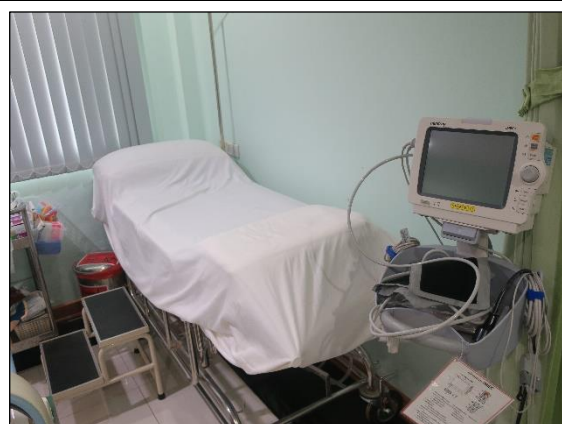
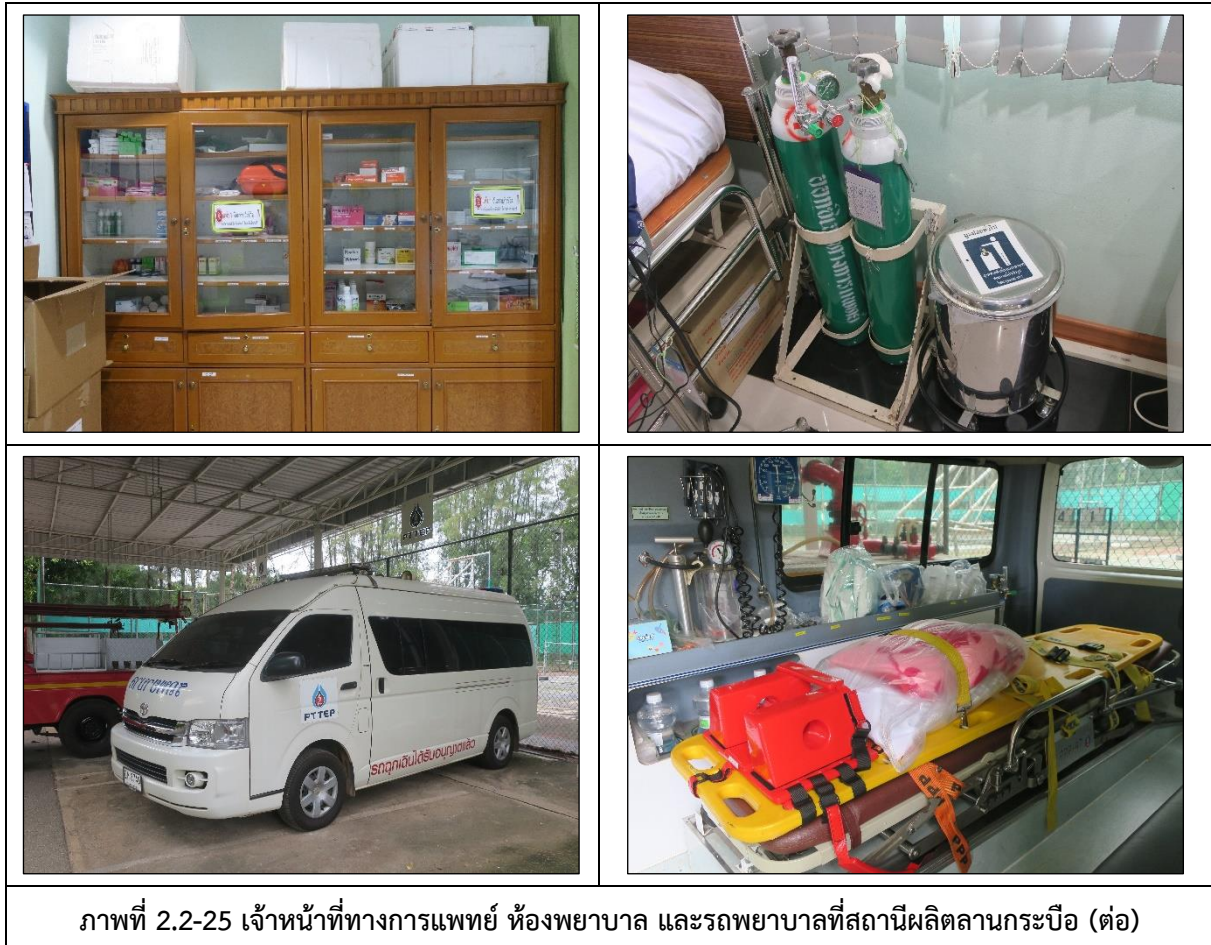
ภาพที่ 2.2-25 เจ้าหน้าที่ทางการแพทย์ ห้องพยาบาล และรถพยาบาลที่สถานีผลิตลานกระบือ

- มีมาตรการประสานงานกับโรงพยาบาลใกล้เคียงเพื่อจัดการรับส่งผู้ป่วยกรณีเจ็บป่วยหรือเกิดอุบัติเหตุขณะปฏิบัติงาน				
	- มีรถพยาบาลเตรียมพร้อมที่สถานีผลิตลานกระบือเพื่อส่งผู้ป่วยไปยังโรงพยาบาลในกรณีฉุกเฉิน	สถานีผลิตลานกระบือ		ภาพที่ 2.2-25 และภาคผนวกที่ 19	-
