รายงานผลการปฏิบัติตามเงื่อนไขของมาตรการป้องกันและแก้ไขผลกระทบสิ่งแวดล้อม และมาตรการติดตามตรวจสอบคุณภาพสิ่งแวดล้อม โครงการ KANTARY HOTEL KABINBURI (หน้าที่ 1 ภาคผนวก ง) อำเภออินทร์บุรี จังหวัดปทุมธานี ระหว่างเดือน กรกฎาคม – ธันวาคม 2565 โครงการฯ ได้ดำเนินนโยบายในการตรวจสอบ และรักษาคุณภาพสิ่งแวดล้อมควบคู่กับการดำเนินกิจการของบริษัทฯ เพื่อตอบสนองพระราชบัญญัติส่งเสริม และรักษาคุณภาพสิ่งแวดล้อมแห่งชาติ พ.ศ. 2535 ทางบริษัทฯ จึงได้ดำเนินการติดตามตรวจสอบคุณภาพสิ่งแวดล้อม ตามแนวทางในหนังสือแจ้งผลการพิจารณา รายงานที่ ทส.1009/7002 สิงหาคม 2550 (หน้าที่ 2 ภาคผนวก ง) โดยทางโครงการฯ ได้ดำเนินการติดตามตรวจสอบและจัดทำรายงานผลการปฏิบัติตามเงื่อนไขของมาตรการป้องกัน และแก้ไขผลกระทบสิ่งแวดล้อมและมาตรการติดตามตรวจสอบคุณภาพสิ่งแวดล้อมระยะดำเนินการ เพื่อนำเสนอสำนักงานฯ พิจารณาเป็นประจำทุก 6 เดือน

ชื่อโครงการ	โครงการโรงแรม แคนทารี กบินทร์บุรี (KANTARY KABINBURI)
ชื่อเดิมโครงการก่อนมีการเปลี่ยนแปลง	โครงการโรงแรมกสินรี เฮาส์
สถานที่ตั้ง	ถนนสุวรรณศร ตำบลเมืองเก่า อำเภออินทร์บุรี จังหวัดปทุมธานี
ชื่อเจ้าของโครงการ	บริษัท บี. เอ็ม. เอช. เทร์ริตติ้ง จำกัด
สถานที่ติดต่อ	27/2-3 ถนนวิทย์ แขวงลุมพินี เขตปทุมวัน กรุงเทพฯ 10330
จัดทำโดย	บริษัท เมทริกซ์ แอสโซซิเอทส์ จำกัด
โครงการได้รับความเห็นชอบในรายงานการวิเคราะห์ผ

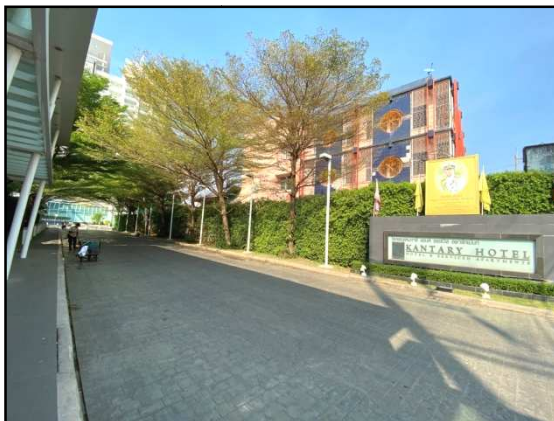
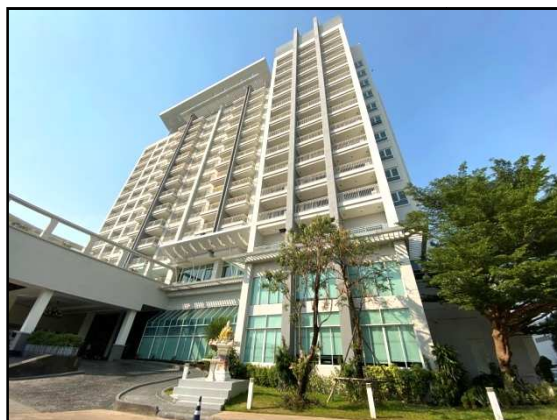
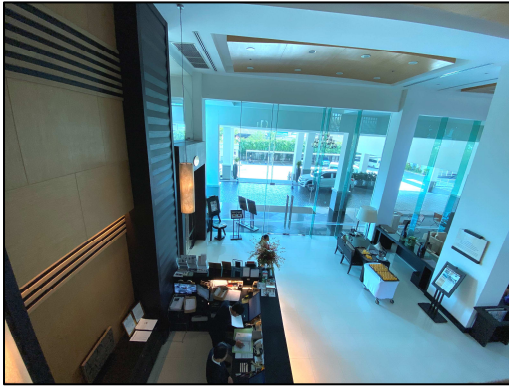
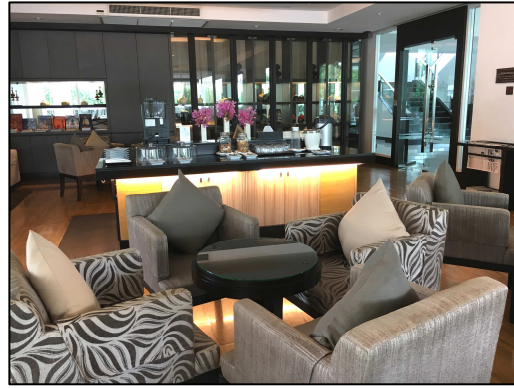
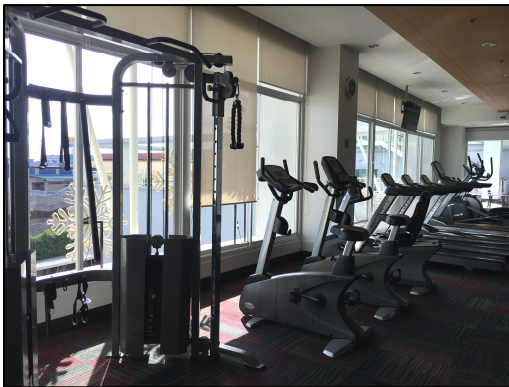
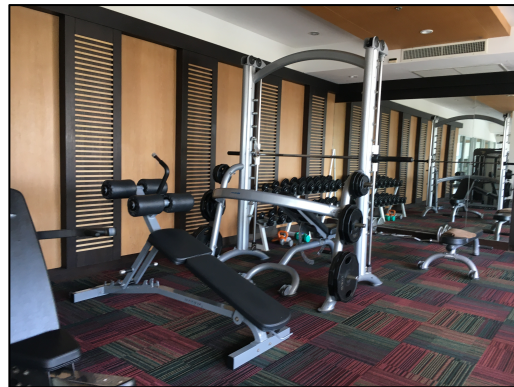
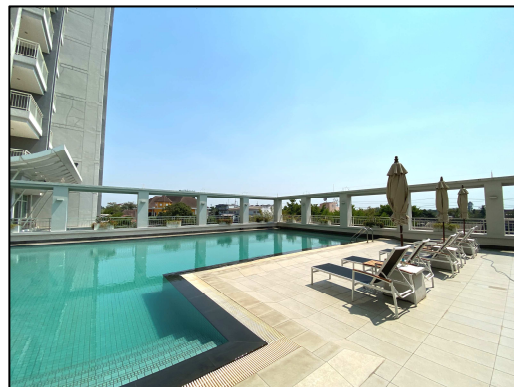
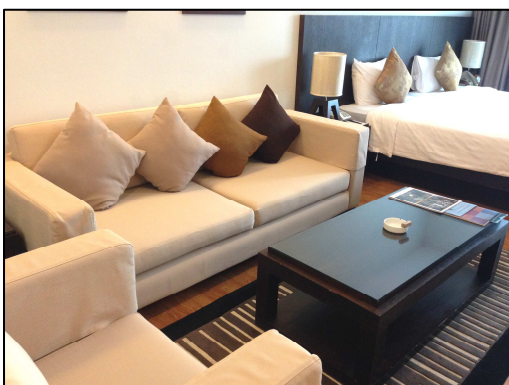
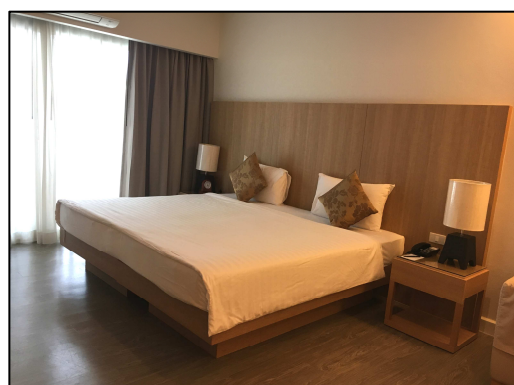
ภาพที่ 1-2 พื้นที่ใช้สอยภายในโครงการ KANTARY HOTELS KABINBURI

1.1) ชั้นใต้ดิน ใช้สำหรับเป็นพื้นที่จอดรถยนต์และทางเดินรถ ห้องเก็บของ บันได โถงลิฟต์ งานระบบ และอื่น ๆ

1.2) ชั้น Ground ประกอบด้วย ส่วนบริการแขกผู้มาพัก ห้องครัว (Coffee shop, Restaurant, Lobby) สำนักงาน ห้องพัก Business Center ห้องอ่านหนังสือ ซักรีด ห้องเครื่อง ห้องควบคุมไฟฟ้า ห้องน้ำ และห้องเก็บของ

1.3) ชั้นลอย ประกอบด้วย ห้องประชุม สำนักงาน ห้อง Break Out ห้องเก็บของ ห้องเครื่อง บันได โถงลิฟต์ ทางเดิน Coffee shop และห้องน้ำ

1.4) ชั้นที่ 1 ประกอบด้วย ห้องพัก บันได โถงลิฟต์ ทางเดิน และพื้นที่นันทนาการ ได้แก่ ห้องออกกำลังกาย สระว่ายน้ำ และระเบียงนั่งพักผ่อน

1.5) ชั้นที่ 2 - 12 ประกอบด้วย ห้องพัก ห้องเครื่อง บันได โถงลิฟต์ และทางเดิน

1.6) ชั้นดาดฟ้า ประกอบด้วย ห้องพักผ่อน บันได โถงลิฟต์ ทางเดิน งานระบบ และอื่น ๆ

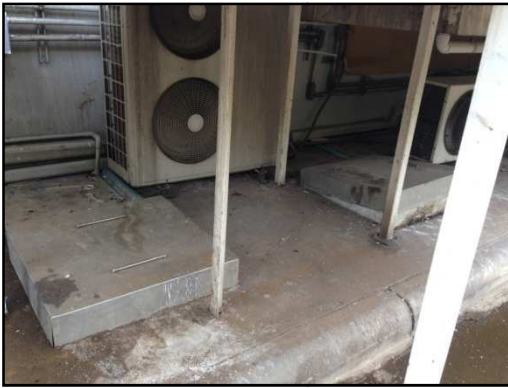
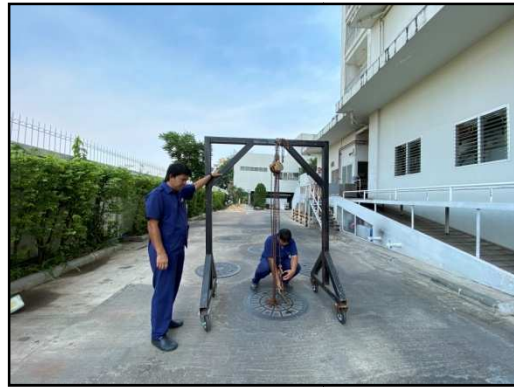
2.1) ถังดักไขมัน (ภาพที่ 1-4) รับน้ำเสียจากอาคารพักอาศัยที่ต้องผ่านการดักไขมัน ได้แก่ น้ำเสียส่วนที่ผ่านซิงก์ของแต่ละห้องพัก และน้ำเสียจากห้องครัว ทำหน้าที่แยกน้ำมันและไขมันออกจากน้ำทิ้ง เพื่อให้ น้ำทิ้งปราศจากไขมันและน้ำมันก่อนเข้าสู่ส่วนแยกตะกอน โดยจัดเตรียมปริมาตรความจุรวมไว้อย่างเพียงพอต่อปริมาณน้ำที่จะบำบัด ซึ่งมีระยะเวลาเก็บกักน้ำเสีย 6 ชั่วโมง

ภาพที่ 1-4 บ่อดักไขมัน และช่างประจำอาคาร

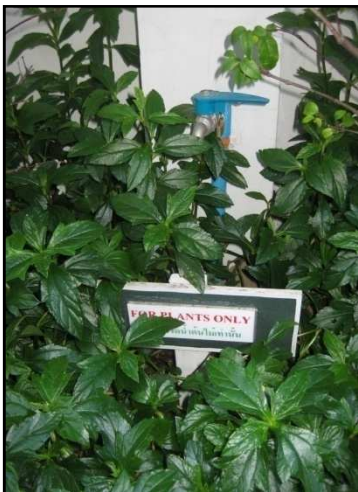
น้ำทิ้งหลังการบำบัดด้วยระบบบำบัดน้ำเสีย จะถูกนำกลับมาใช้ประโยชน์ในการรดน้ำต้นไม้ บริเวณพื้นที่สีเขียวโครงการทั้งหมด (ภาพที่1-5)

ภาพที่ 1-5 น้ำที่ผ่านระบบบำบัดน้ำเสีย และคนสวนประจำโครงการฯ

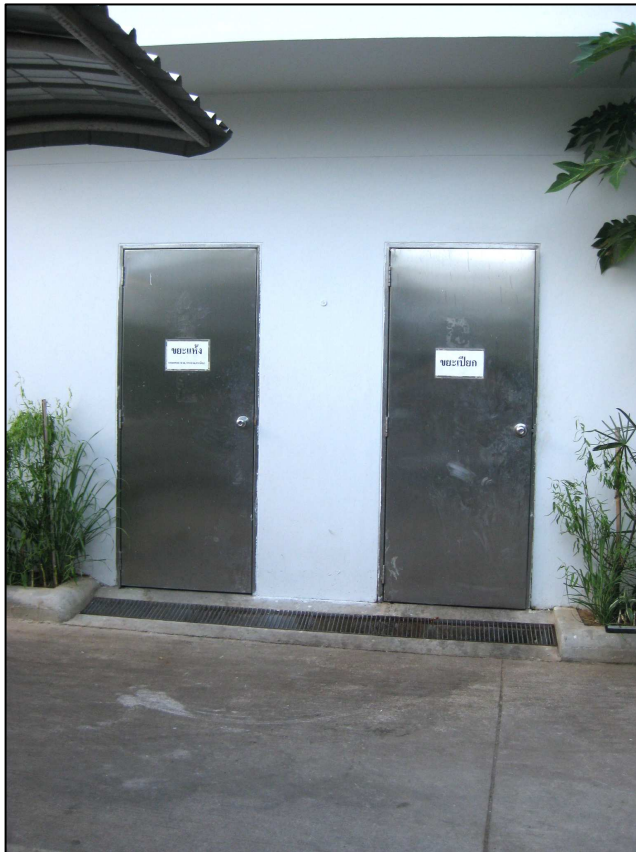
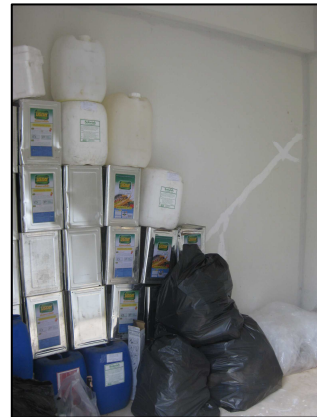
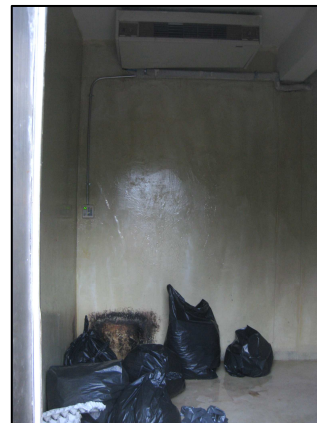
ทางโครงการฯ จัดให้มีพนักงานคอยเก็บรวบรวมขยะจากห้องพัก และจากทางเดินแต่ละชั้นของอาคารไปไว้ที่ห้องพักขยะรวมที่ตั้งอยู่บริเวณชั้นที่ 1 ของอาคารพนักงานทุกวัน (ภาพที่ 1-7) เพื่อป้องกันเรื่องกลิ่นเหม็นรบกวนแขกผู้มาพักในโครงการฯ โดยแยกห้องพักขยะออกเป็น 2 ห้อง คือ ห้องพักขยะแห้ง มีขนาด (1.7*3*3) 15.3 ลูกบาศก์เมตร และห้องพักขยะเปียก มีขนาด (3*3*3) 27 ลูกบาศก์เมตร รวมปริมาตรห้องพักขยะ 42.30 ลูกบาศก์เมตร ดังนั้นห้องพักขยะจะสามารถรองรับขยะจากทั้งโครงการฯ ได้นานประมาณ 10 วัน แต่ในทางปฏิบัติจะเก็บไว้นานไม่เกิน 3 วัน ซึ่งจะมีปริมาณขยะรวม 6.09 ลูกบาศก์เมตร นอกจากนี้ยังจัดให้มีถังขยะวางไว้ตามจุดต่าง ๆ ภายนอกอาคาร เพื่อให้สามารถรองรับขยะจากภายนอกอาคาร (ภาพที่ 1-8) แล้วจึงนำไปยังที่ห้องขยะรวมทุกวัน เพื่อรอการเก็บขนไปกำจัดโดยเทศบาลตำบลเมืองเก่า

ภาพที่ 1-7 ห้องพักขยะภายในโครงการฯ

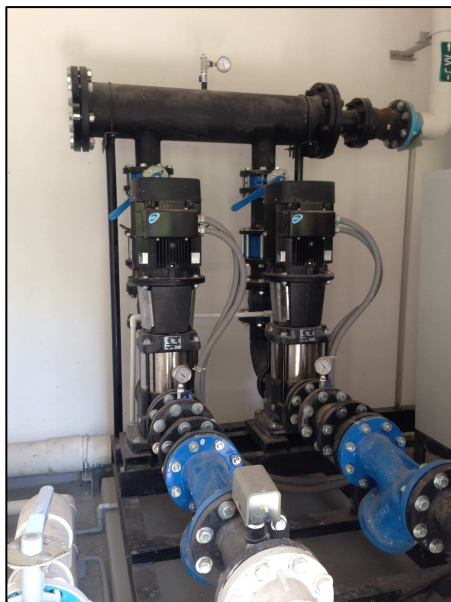
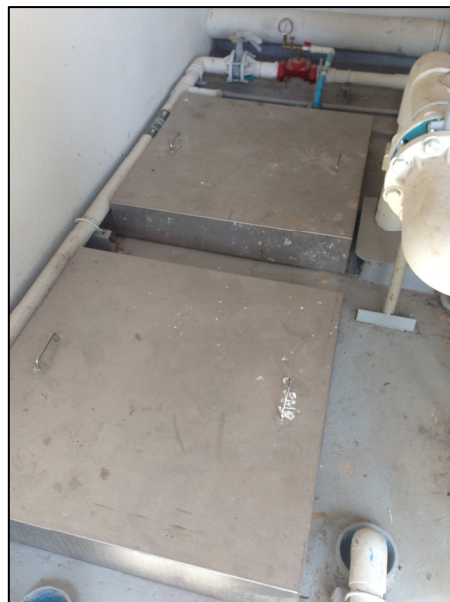
1.1) ถังเก็บน้ำใต้ดินอาคารโรงแรม มีปริมาตรกักเก็บน้ำ 211.00 ลูกบาศก์เมตร

1.2) ถังเก็บน้ำดาดฟ้าอาคารโรงแรม มีปริมาตรกักเก็บน้ำ 164.00 ลูกบาศก์เมตร

ภาพที่ 1-10 ถังสำรองน้ำใช้ภายในโครงการฯ

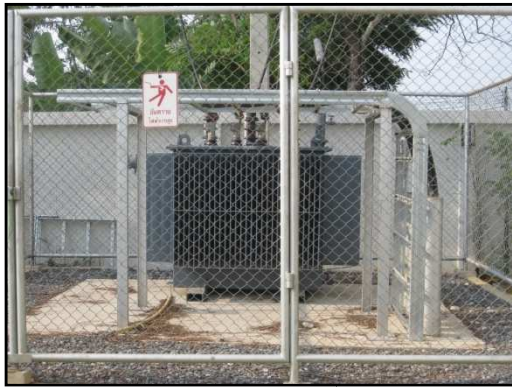
เมื่อเปิดดำเนินการโครงการ จะมีปริมาณความต้องการใช้ไฟฟ้าประมาณ 1,318 KVA ซึ่งจะได้รับการบริการกระแสไฟฟ้าจากการไฟฟ้าส่วนภูมิภาคอำเภอทับปดบุรี โดยโครงการจะติดตั้งหม้อแปลงไฟฟ้าขนาด 1,500 KVA (ภาพที่ 1-11) เพื่อลดแรงดันไฟฟ้าจากไฟฟ้าแรงสูงเป็นแรงดันต่ำเข้าสู่แผงไฟฟ้าหลัก ซึ่งจะจ่ายไฟฟ้าไปยังแต่ละส่วนของโครงการต่อไป

ภาพที่ 1-11 หม้อแปลงไฟฟ้าโครงการ

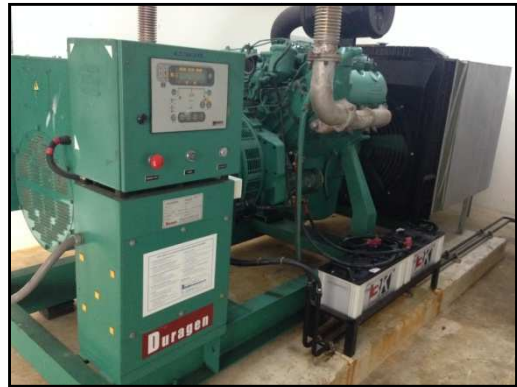
ทางโครงการ จัดให้มีระบบไฟฟ้าสำรองในกรณีที่เกิดเหตุไฟฟ้าดับหรือขัดข้องโดยติดตั้งเครื่องกำเนิดไฟฟ้า (Generator) จำนวน 1 เครื่อง ขนาด 200 KVA (ภาพที่ 1-12) เพื่อจ่ายไฟฟ้าครอบคลุมทุกส่วน ได้แก่ ระบบไฟส่องสว่าง ระบบสุขาภิบาล ระบบสื่อสาร ระบบบำบัดน้ำเสีย และลิฟต์ เป็นต้น

ภาพที่ 1-12 เครื่องกำเนิดไฟฟ้า

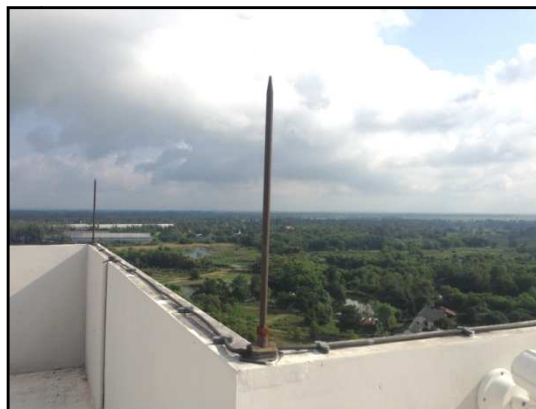
นอกจากนี้ยังจัดให้มีระบบสาย และเสาหล่อฟ้า (ภาพที่ 1-13) เพื่อป้องกันฟ้าผ่า ให้เป็นไปตามข้อกำหนดของการไฟฟ้าส่วนภูมิภาค

ภาพที่ 1-13 เสาหล่อฟ้า

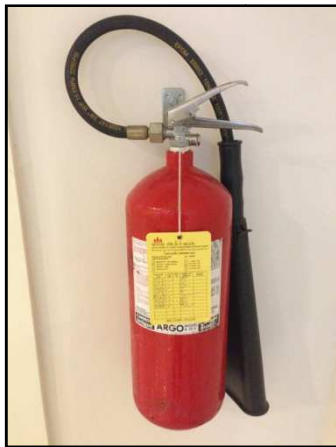
เครื่องดับเพลิงแบบมือถือ เป็นชนิดผงเคมีแห้งขนาด 4 กิโลกรัม ติดตั้งสูงจากระดับพื้น 1.50 เมตร และในตู้หัวฉีดน้ำดับเพลิงทุกตู้ (ภาพที่ 1-18 และภาพที่ 1-20)

ภาพที่ 1-20 ถังดับเพลิงแบบมือถือ

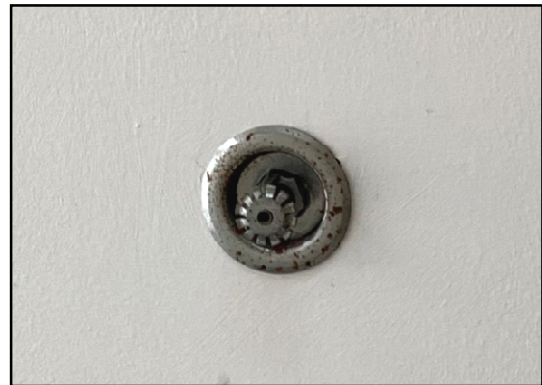
เป็นระบบที่ทำงานเองอัตโนมัติเมื่ออุณหภูมิภายในห้องสูงขึ้นประมาณ 50 องศาเซลเซียส และจะมีสัญญาณแจ้งมายังห้องควบคุมให้ทราบว่าจะเกิดเพลิงไหม้ขึ้นได้ โดยจะติดตั้งครอบคลุมพื้นที่ในแต่ละชั้นของอาคาร (ภาพที่ 1-21)

ภาพที่ 1-21 ระบบจ่ายน้ำอัตโนมัติ

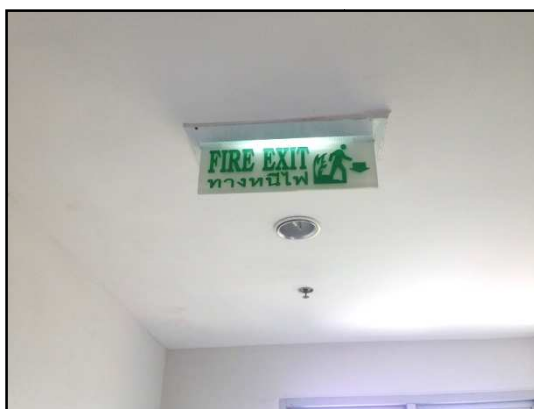
เป็นป้ายพลาสติกชนิดเรืองแสงและมีตัวอักษร Fire Exit ที่เปล่งสะท้อนออกมาให้เห็นได้ชัดเมื่อไฟดับ ป้ายมีลักษณะเป็นกล่องภายในบรรจุหลอดฟลูออเรสเซนต์ (ภาพที่ 1-23)

ภาพที่ 1-23 ป้ายบอกทางหนีไฟ

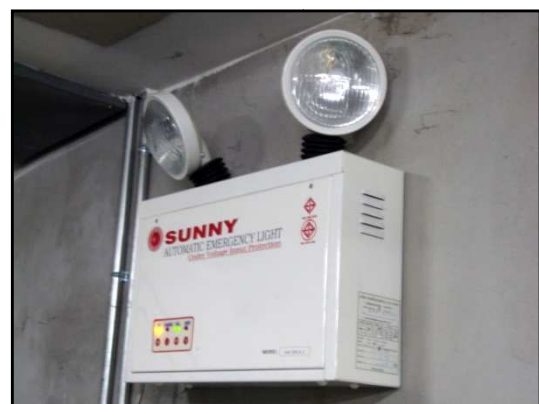
เป็นชนิดใช้พลังงานแบตเตอรี่แห้ง สามารถสำรองไฟได้นาน 2 ชั่วโมง ในกรณีไฟดับ เครื่องจะทำงานอัตโนมัติโดยส่องแสงออกมาเพื่อให้มองเห็นทางเดินได้ (ภาพที่ 1-24)

ภาพที่ 1-24 ไฟส่องสว่างฉุกเฉิน

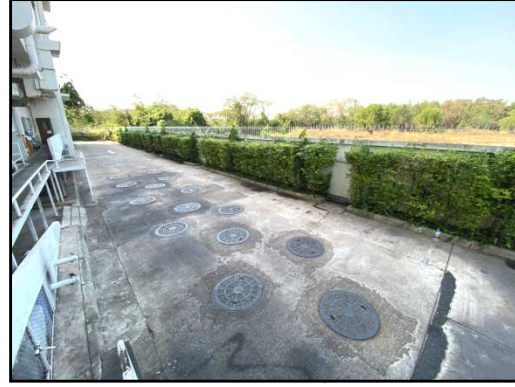
1. ทรัพยากรสิ่งแวดล้อมด้านกายภาพ					
1.1 สภาพภูมิประเทศ					
- จัดทำรั้วโดยรอบพื้นที่โครงการ	✓	-	ทางโครงการฯ ได้ดำเนินการจัดทำรั้วโดยรอบพื้นที่โครงการฯ	-	ภาพที่ 2-1

ภาพที่ 2-1 รั้วโดยรอบพื้นที่โครงการ

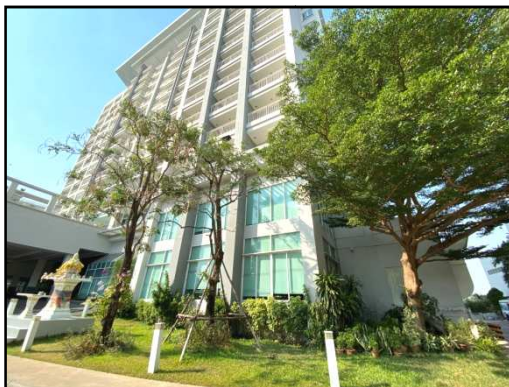
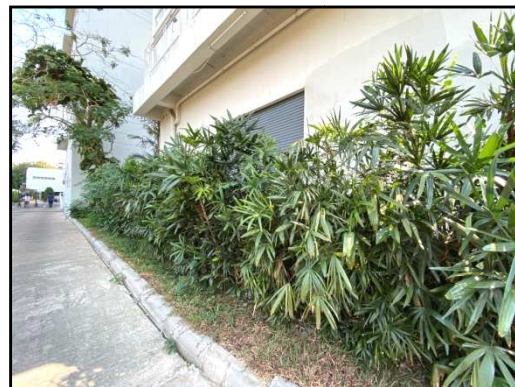
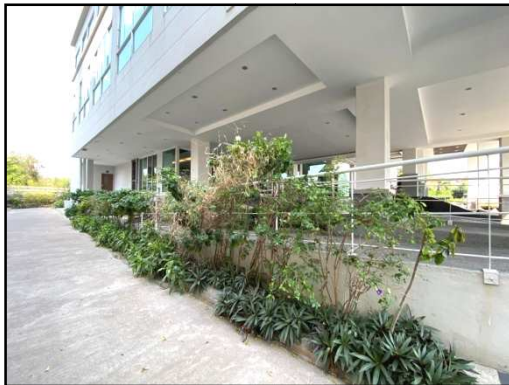
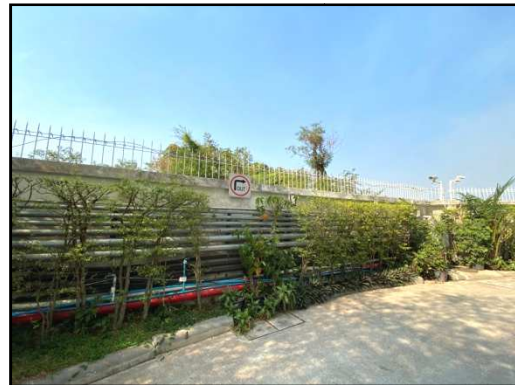
- จัดให้มีพื้นที่สีเขียวรวมทั้งสิ้นประมาณ 1,797 ตารางเมตร (คิดเป็นพื้นที่สีเขียวสำหรับ ไม้ยืนต้น 960.5 ตารางเมตร หรือคิดเป็น 53.45 % ของพื้นที่สีเขียวทั้งหมด) หรือมีอัตราส่วนพื้นที่สีเขียวต่อจำนวนผู้พักอาศัยเท่ากับ 4.12 ตารางเมตร/คน เพื่อให้เกิดความสวยงามและทัศนียภาพที่ดี	✓	-	ทางโครงการฯ ได้ดำเนินการจัดให้มีพื้นที่สีเขียวโดยรอบโครงการฯ ซึ่งมีพื้นที่ประมาณ 1,797 ตารางเมตร เพื่อให้เกิดความร่มรื่น สวยงาม และทัศนียภาพที่ดีภายในโครงการฯ	-	ภาพที่ 2-2 และหน้าที่ 25 ภาคผนวก ง

ภาพที่ 2-2 พื้นที่สีเขียวประจำโครงการ

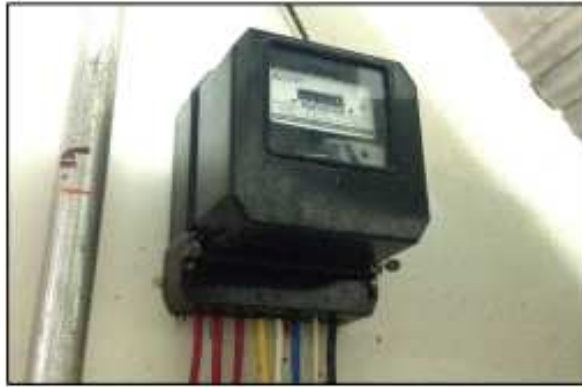
ภาพที่ 3-1 การติดตั้งเครื่องวัดปริมาณการใช้ไฟฟ้าแยกเฉพาะระบบบำบัด
