เดอะกรีน 3 คอนโดมิเนียม

ชื่อโครงการเดิม: อาคารชุดพักอาศัย ค.ส.ล. สูง 8 ชั้น
(The Green 3 Condominium)

รายงานผลการปฏิบัติตามมาตรการป้องกันแก้ไขผลกระทบสิ่งแวดล้อม
และมาตรการติดตามตรวจสอบผลกระทบสิ่งแวดล้อม

ระยะดำเนินการ

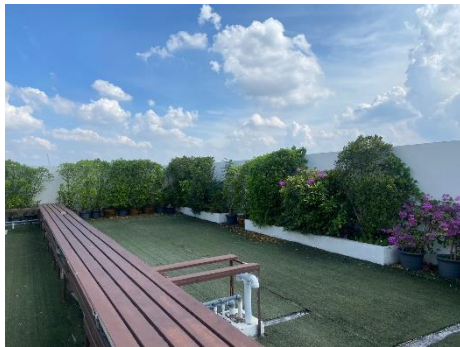
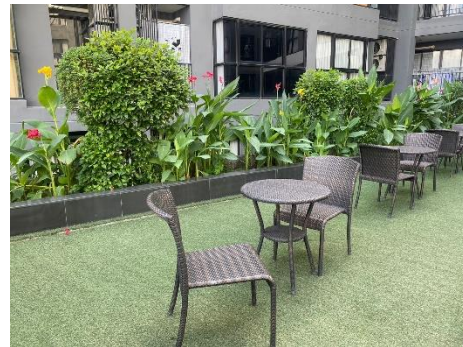
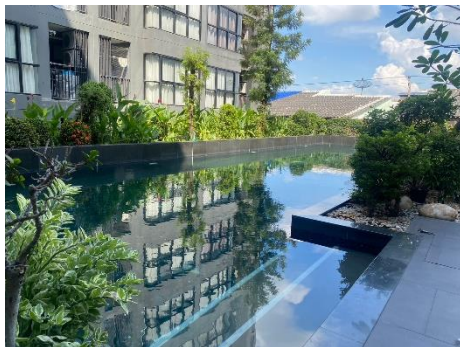
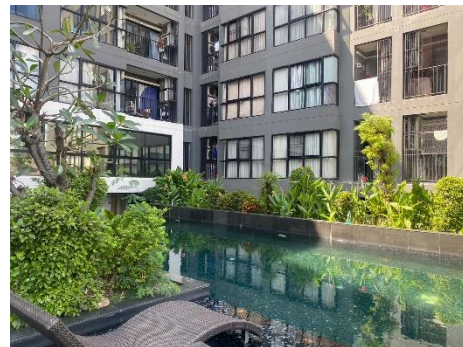
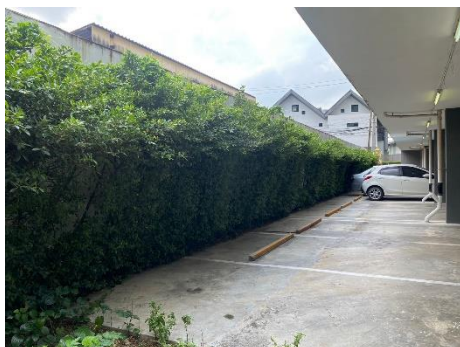
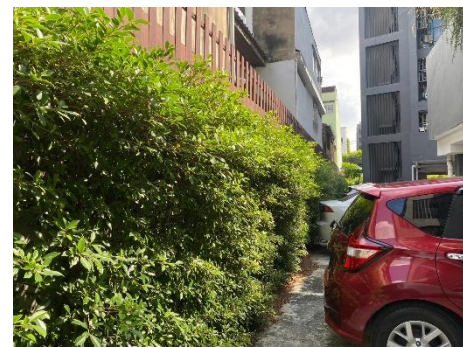
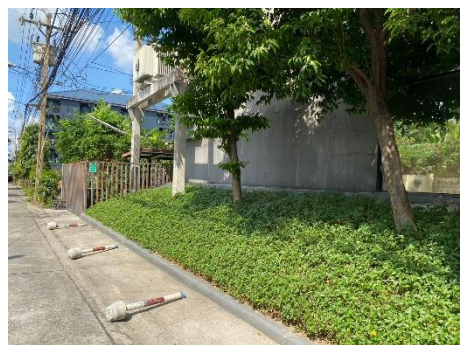
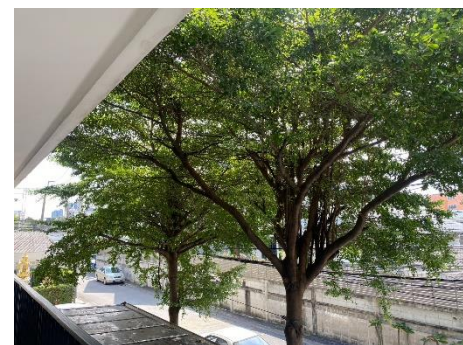
ภาพที่ 2.2-1 แนวรั้วโครงการและพื้นที่สีเขียว

1.1 สภาพภูมิประเทศ			
1) จัดให้มีรั้วรอบพื้นที่โครงการ เพื่อกันขอบเขตระหว่างพื้นที่โครงการกับพื้นที่ข้างเคียง	- โครงการมีรั้วกันขอบเขตระหว่างพื้นที่โครงการกับพื้นที่ข้างเคียง	-	ภาพที่ 2.2-1

2) จัดให้มีการปลูกไม้ยืนต้น ไม้พุ่ม ไม้คลุมดิน ภายในโครงการ โดยเฉพาะบริเวณแนวเขตที่ดินเพื่อให้พืชช่วยยึดหน้าดิน	- โครงการมีการปลูกไม้ยืนต้น ไม้พุ่ม และไม้คลุมดินภายในโครงการ เพื่อให้พืชช่วยยึดหน้าดิน	-	ภาพที่ 2.2-1

(3) จัดให้มีพื้นที่สีเขียวภายในโครงการให้มากที่สุด ขนาดพื้นที่รวม 566.7 ตารางเมตร	- โครงการได้จัดให้มีพื้นที่สีเขียวโดยการปลูกไม้ยืนต้น และพืชคลุมดินภายในโครงการ	-	ภาพที่ 2.2-1

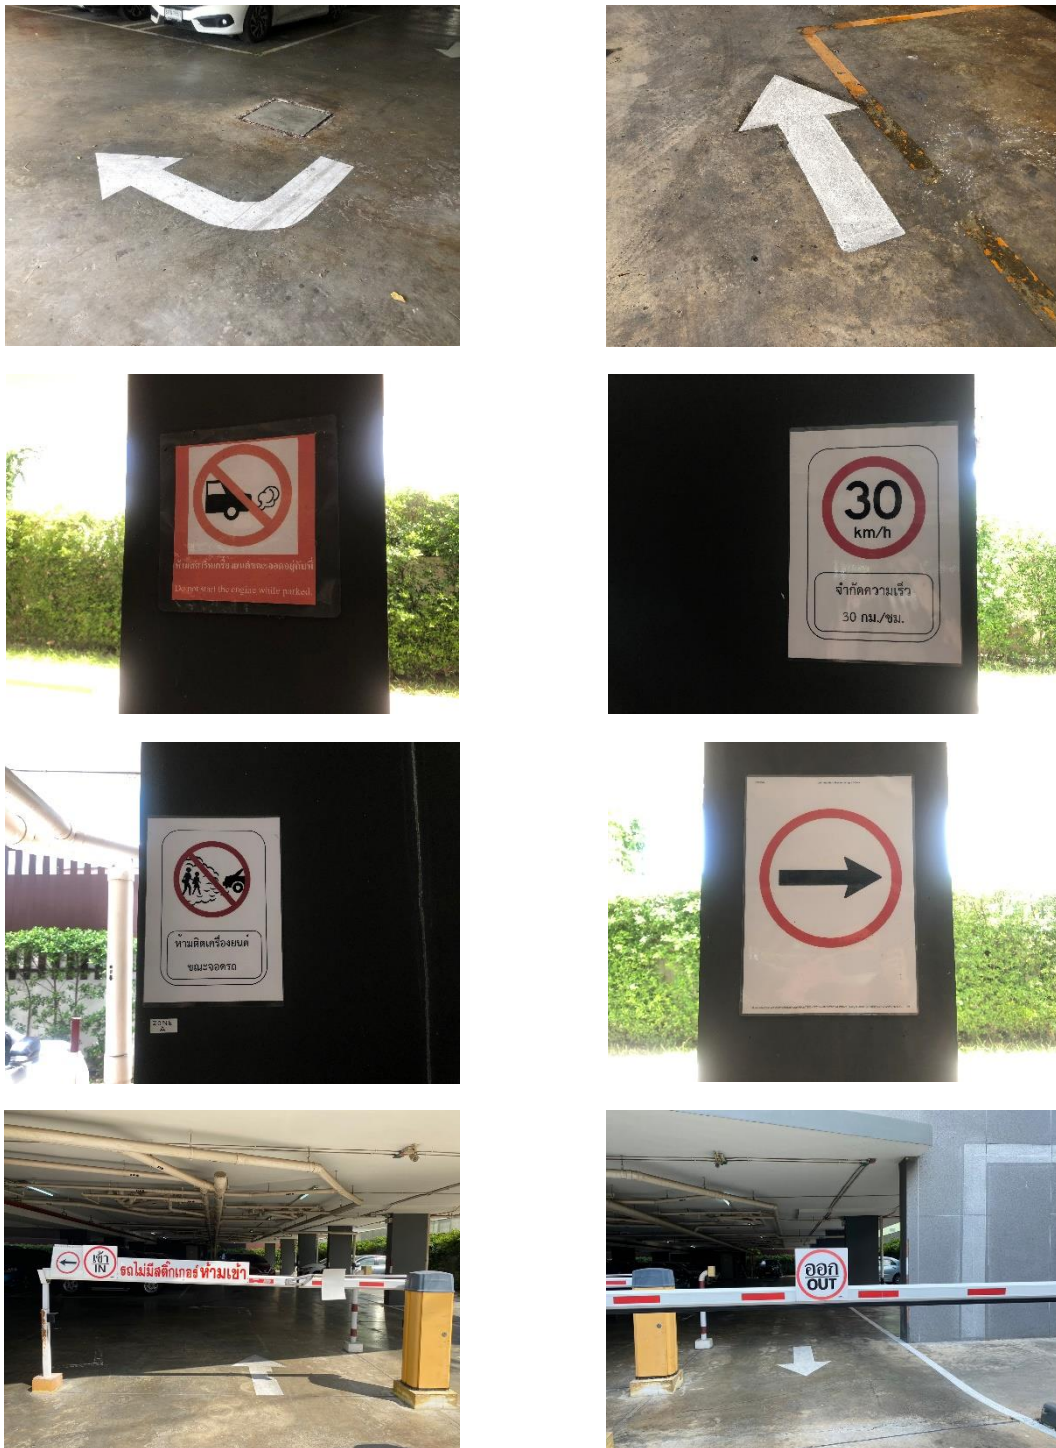
ภาพที่ 2.2-2 เครื่องหมายจราจร

1.2 คุณภาพอากาศ			
1) ฝุ่นละออง			
(1) ควบคุมความเร็วของรถภายในโครงการ เช่น ป้ายจำกัดความเร็ว สันนุลลดความเร็ว เพื่อไม่ให้เกิดการฟุ้งกระจายของฝุ่นบนผิวถนน	- โครงการมีการติดตั้งป้ายจำกัดความเร็วรถภายในโครงการให้มีความเร็วไม่เกิน 30 กิโลเมตร/ชั่วโมง เพื่อลดการฟุ้งกระจายของฝุ่นบนผิวถนน	-	ภาพที่ 2.2-2

(2) ติดตั้งป้ายห้ามติดเครื่องยนต์ทิ้งไว้ภายในบริเวณพื้นที่จอดรถให้สามารถสังเกตเห็นได้อย่างชัดเจนและทั่วถึง	- โครงการมีการติดตั้งป้ายห้ามติดเครื่องยนต์ทิ้งไว้ในบริเวณพื้นที่จอดรถ	-	ภาพที่ 2.2-2

1.3 เสี่ยง 1) จัดให้มีการทำสันนุนชะลอความเร็วของรถบนถนนภายในโครงการ เพื่อชะลอความเร็วของรถ และลดเสี่ยงจากการแล่นของรถยนต์	- โครงการไม่มีสันนุนชะลอความเร็วของรถบนถนนในโครงการ อย่างไรก็ตาม โครงการมีติดตั้งป้ายจำกัดความเร็วไม่เกิน 30 กิโลเมตร/ชั่วโมง ภายในโครงการ เพื่อชะลอความเร็วของรถ และลดเสี่ยงจากการแล่นของรถยนต์	-	ภาพที่ 2.2-2

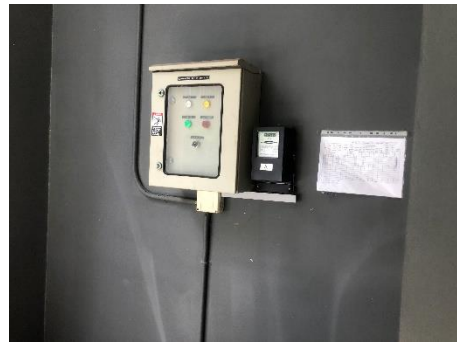
ภาพที่ 2.2-6 ระบบบำบัดน้ำเสียและแผงควบคุม

มาตรการป้องกันและแก้ไขผลกระทบสิ่งแวดล้อม	ผลการปฏิบัติตามมาตรการป้องกันและแก้ไขผลกระทบสิ่งแวดล้อม	ปัญหา/อุปสรรคและการแก้ไข	เอกสารอ้างอิง
1.4 คุณภาพน้ำ 1) จัดให้มีระบบบำบัดน้ำเสียสำเร็จรูป จำนวน 4 ชุด แต่ละชุดเป็นระบบบำบัดน้ำเสียชนิดเติมอากาศแบบผิวสัมผัส (Contact Aeration Activated Sludge) ออกแบบให้รองรับน้ำเสีย 25 ลูกบาศก์เมตร/วัน รวมรองรับน้ำเสียได้ 100 ลูกบาศก์เมตร/วัน	- โครงการมีการติดตั้งระบบบำบัดน้ำเสียชนิดเติมอากาศ แบบผิวสัมผัส (Contact Aeration Activated Sludge) ซึ่งรองรับน้ำเสียรวมได้ประมาณ 80 ลูกบาศก์เมตร/วัน	-	ภาพที่ 2.2-6

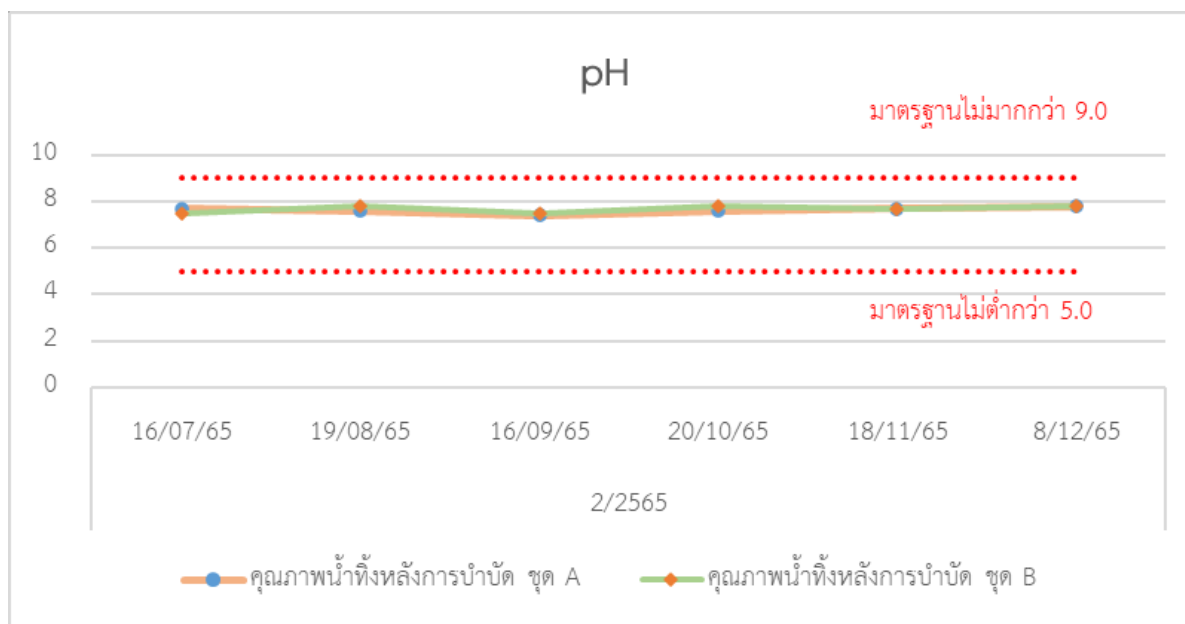
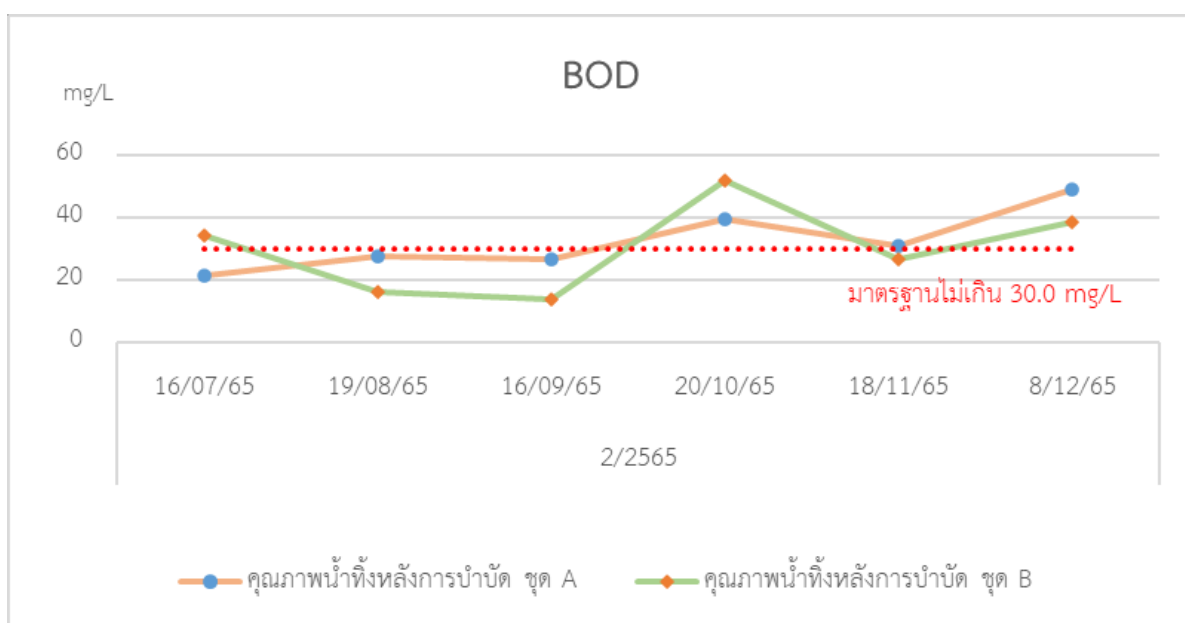
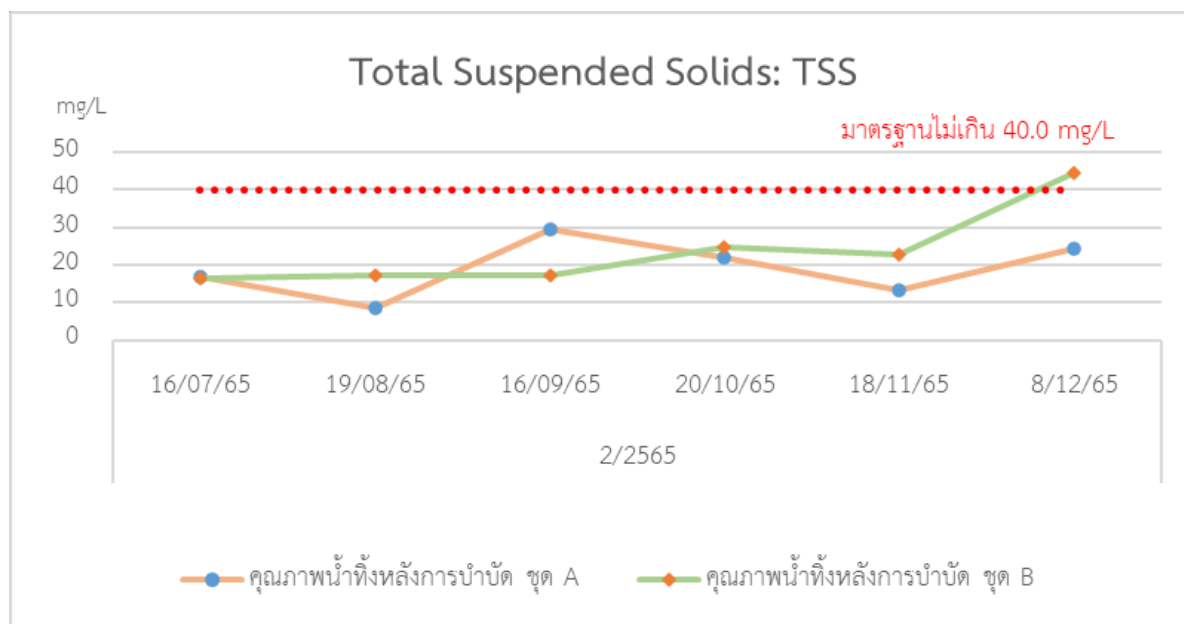
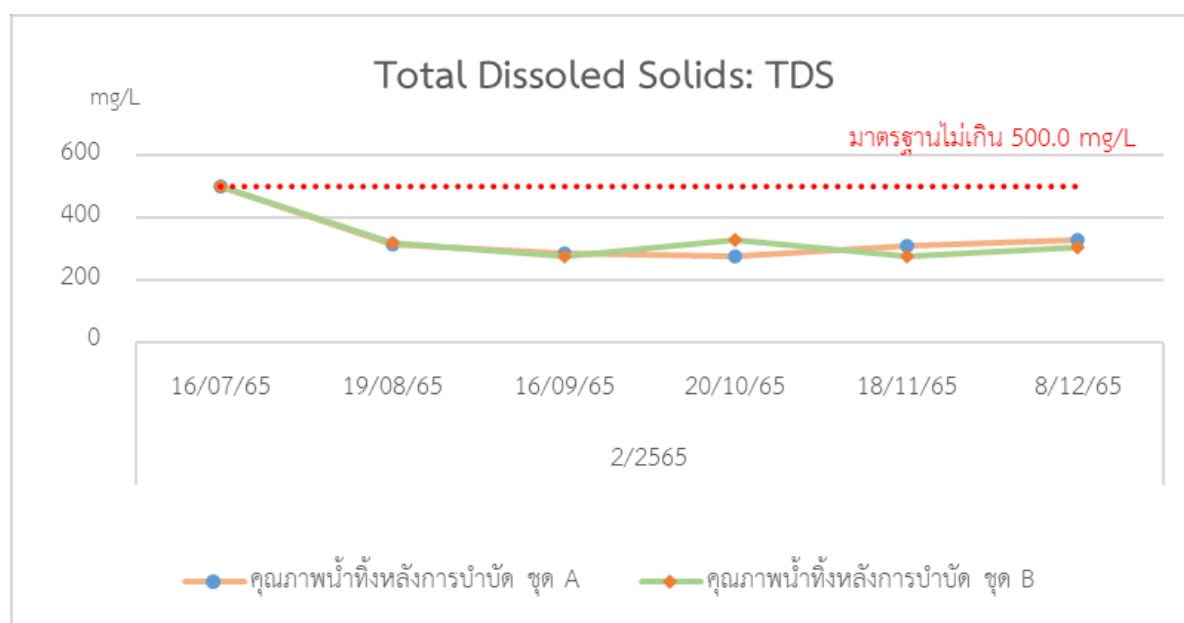
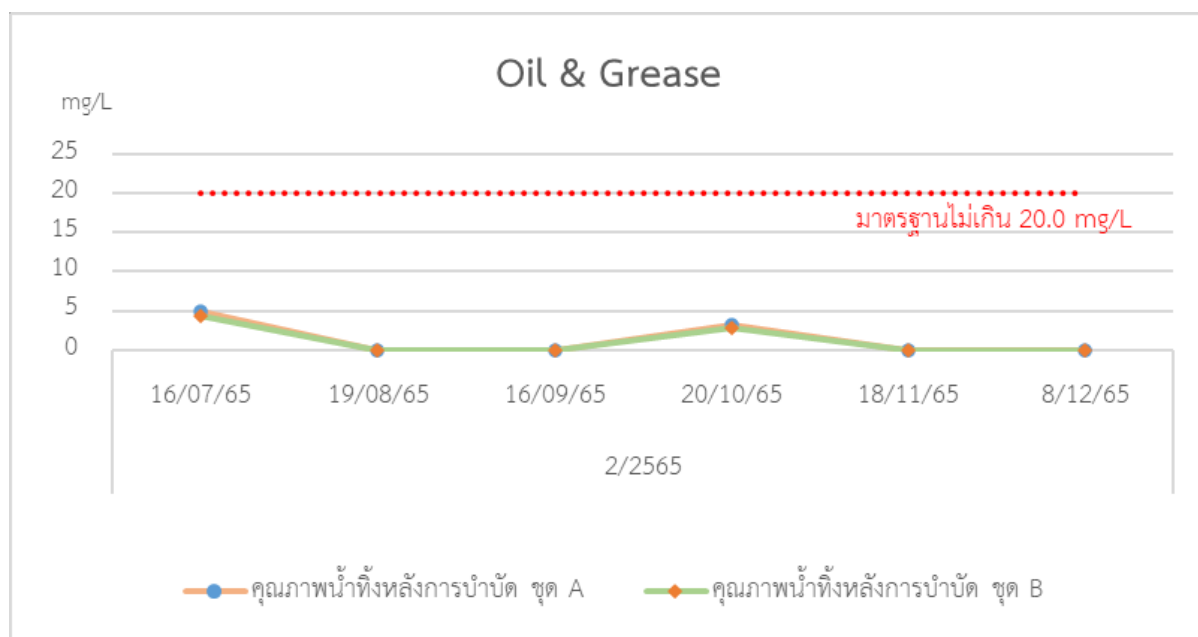
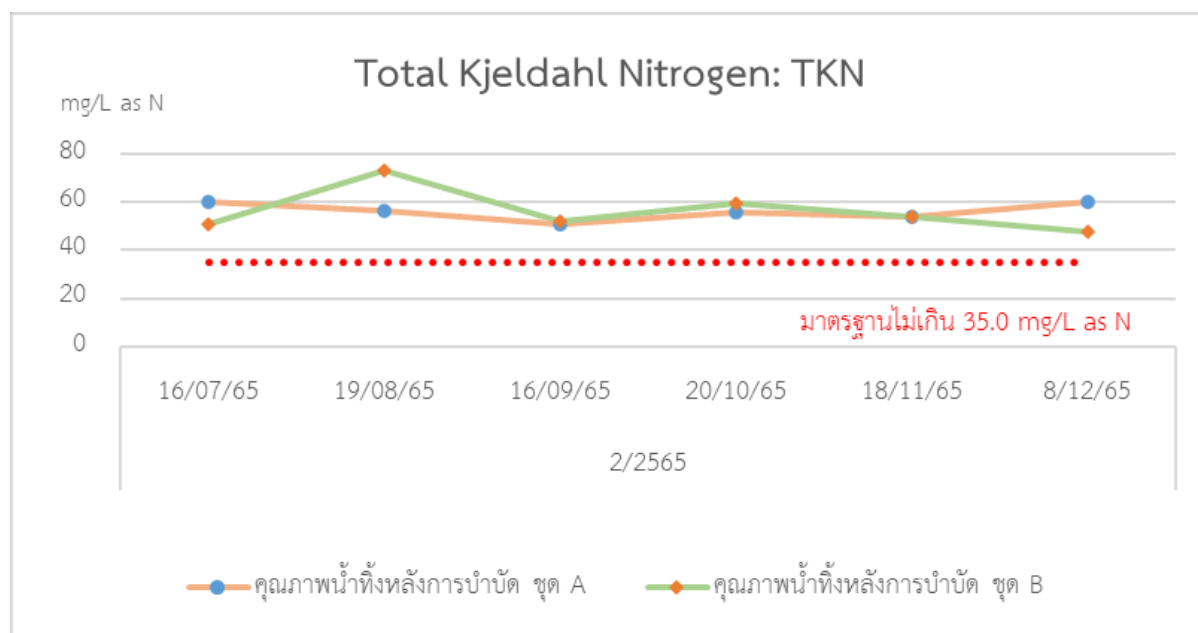
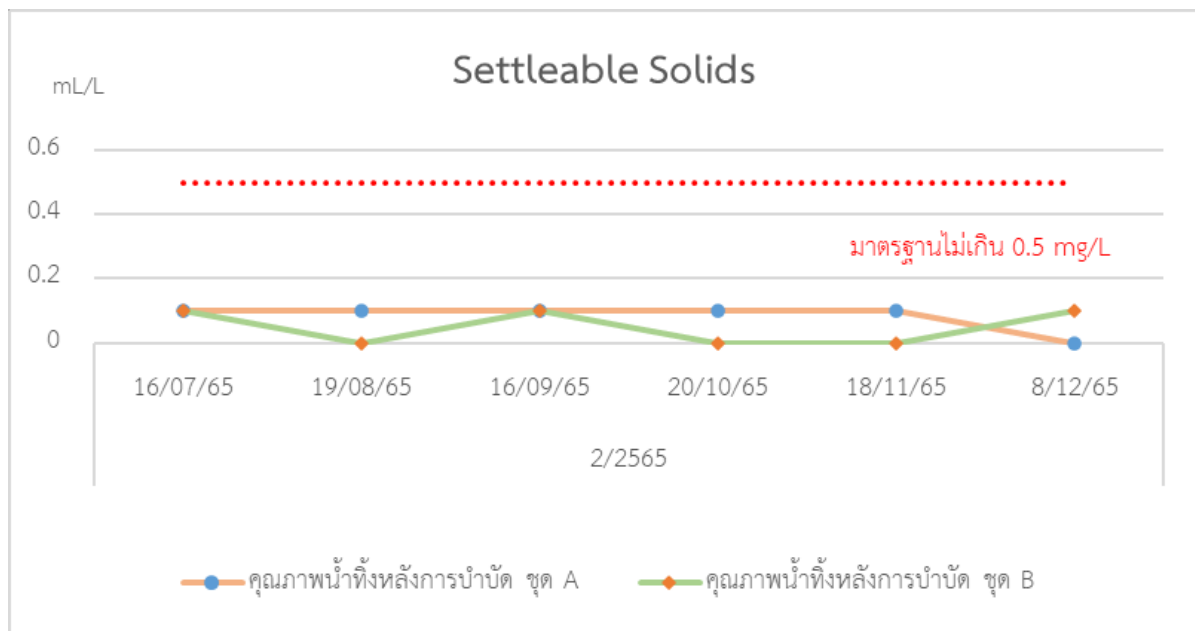
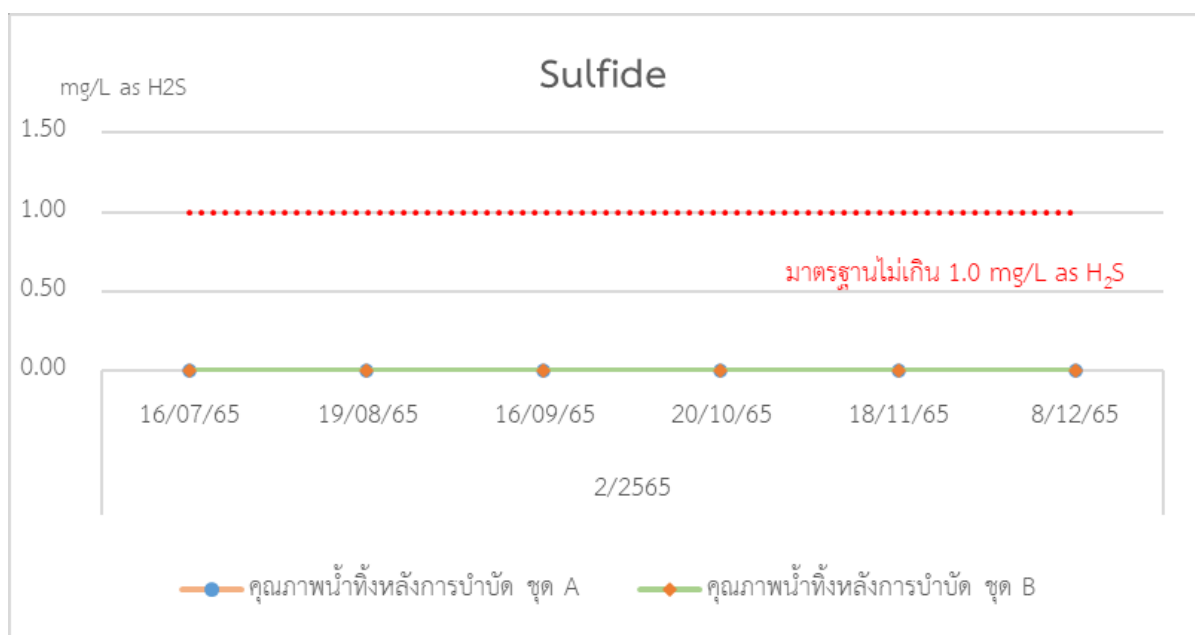
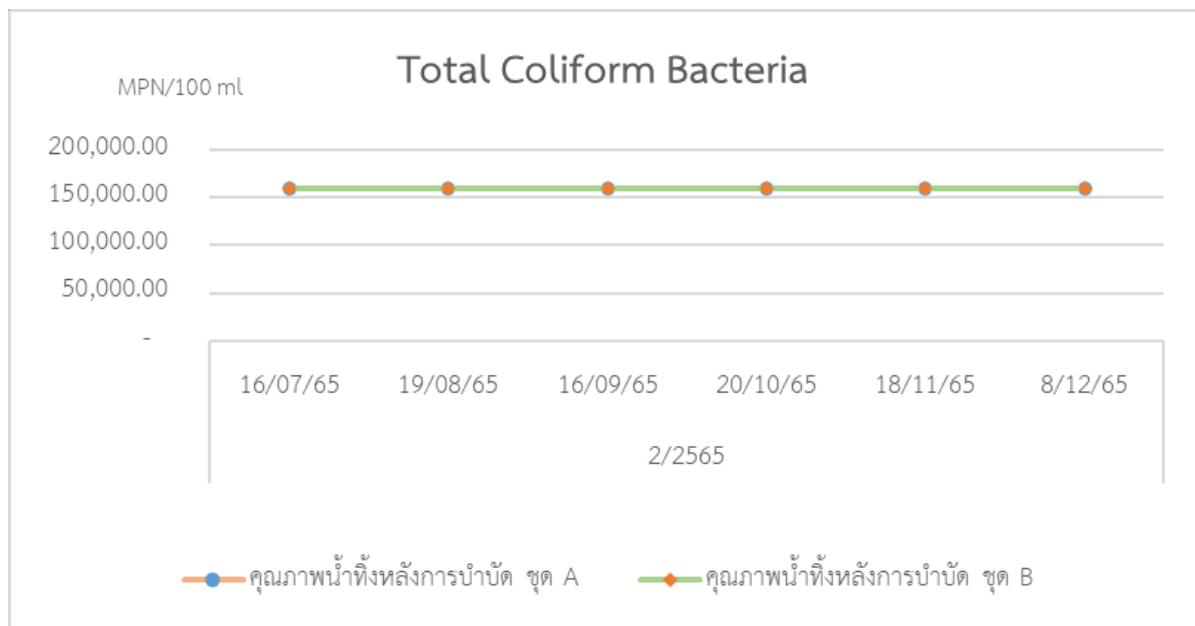
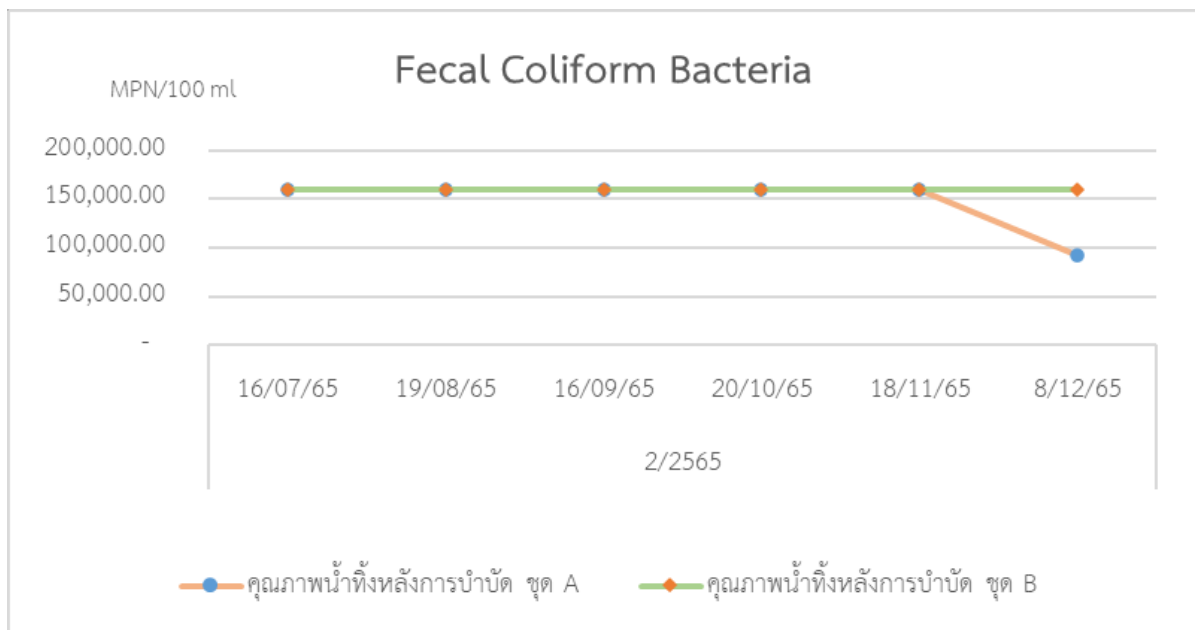
รูปที่ 3.2.1-1 กราฟแสดงผลการตรวจวิเคราะห์คุณภาพน้ำทิ้ง

ผลการตรวจวิเคราะห์คุณภาพน้ำทิ้ง ระยะดำเนินการ ในเดือนกรกฎาคม-ธันวาคม 2565 จำนวน 4 สถานี ได้แก่ ส่วนแยกกากตะกอนของระบบบำบัดน้ำเสียชุด A และชุด B และบ่อพักน้ำหลังผ่านการบำบัด ชุด A และชุด B เมื่อเทียบกับมาตรฐานตามประกาศกระทรวงทรัพยากรธรรมชาติและสิ่งแวดล้อม เรื่องกำหนดมาตรฐานควบคุมการระบายน้ำทิ้งจากอาคารบางประเภทและบางขนาด (อาคารประเภท ข) พบว่า หลังจากน้ำเสียผ่านการบำบัดแล้ว ส่วนใหญ่ดัชนีที่ทำการวิเคราะห์มีค่าอยู่ในเกณฑ์มาตรฐานที่กำหนด ยกเว้นค่า BOD ของชุด A ในเดือนสิงหาคม ตุลาคม พฤศจิกายน และธันวาคม และของชุด B ในเดือนกรกฎาคม ตุลาคม และธันวาคม และค่า TKN ของชุด A และชุด B ในเดือนกรกฎาคมถึงธันวาคม ทั้งนี้ โครงการได้นำผลการวิเคราะห์คุณภาพน้ำดังกล่าวมาเป็นข้อมูลสำหรับการปรับปรุงแก้ไขระบบบำบัดต่อไป
