บทที่ 1
บทนำ

1.1 ความเป็นมาของโครงการและการจัดทำรายงาน

โครงการ อาคารชุด โนเบิล เพลินจิต คอนโดมิเนียม บริหารจัดการโดยนิติบุคคลอาคารชุด โนเบิล เพลินจิต โครงการตั้งอยู่เลขที่ 1035/1455 ถนนเพลินจิต แขวงลุมพินี เขตปทุมวัน กรุงเทพมหานคร มีขนาดพื้นที่ 9-0-92.4 ไร่ หรือประมาณ 14,769.60 ตารางเมตร เป็นประเภทโครงการอาคารชุดพักอาศัยประกอบด้วย อาคารชุดจำนวน 1 อาคาร ที่มีชั้นใต้ดิน 4 ชั้น ส่วนบนดินประกอบด้วยกลุ่มทาวเวอร์ 4 ทาวเวอร์ คือ ทาวเวอร์ A สูง 14 ชั้น มีการใช้พื้นที่เป็นห้องชุดพักอาศัย 110 ห้อง ทาวเวอร์ B สูง 51 ชั้น มีการใช้พื้นที่เป็นห้องชุดพักอาศัย 621 ห้อง ทาวเวอร์ C สูง 46 ชั้น มีการใช้พื้นที่เป็นห้องชุดพักอาศัย 713 ห้อง ทาวเวอร์ D สูง 4 ชั้น มีการใช้พื้นที่เป็นห้องชุดเพื่อการค้าและพาณิชย์ 12 ห้อง เข้าข่ายโครงการที่ต้องจัดทำรายงานการวิเคราะห์ผลกระทบสิ่งแวดล้อม (EIA) ตามประกาศกระทรวงทรัพยากรธรรมชาติและสิ่งแวดล้อม เรื่อง กำหนดประเภทและขนาดโครงการหรือกิจการ ซึ่งต้องจัดทำรายงานการวิเคราะห์ผลกระทบสิ่งแวดล้อม และหลักเกณฑ์ วิธีการ ระเบียบปฏิบัติ และแนวทางการจัดทำรายงานการวิเคราะห์ผลกระทบสิ่งแวดล้อม ประเภทโครงการ อาคารอยู่อาศัยรวมตามกฎหมายว่าด้วยการควบคุมอาคารที่มีจำนวนห้องพักตั้งแต่ 80 ห้องขึ้นไป หรือมีพื้นที่ใช้สอยตั้งแต่ 4,000 ตารางเมตรขึ้นไป

1) เพื่อสรุปผลการปฏิบัติตามมาตรการป้องกันแล

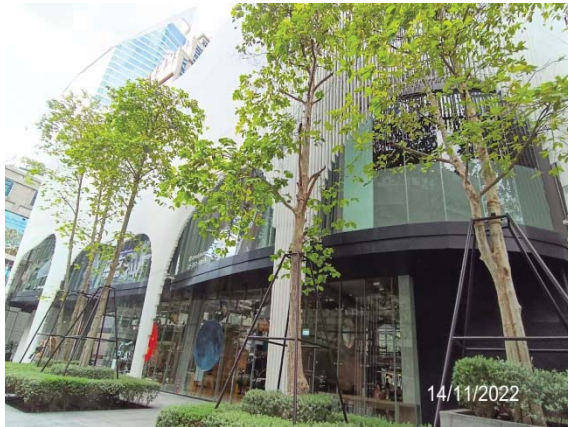
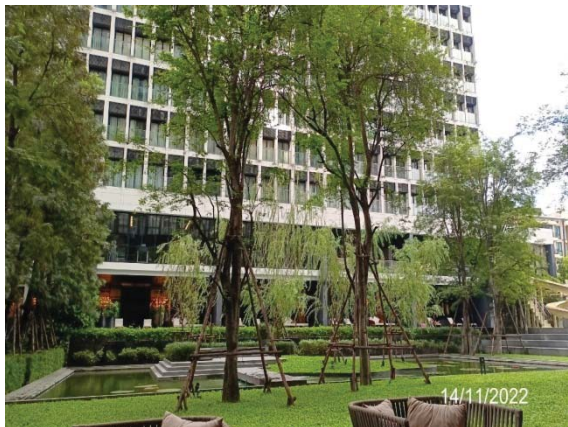
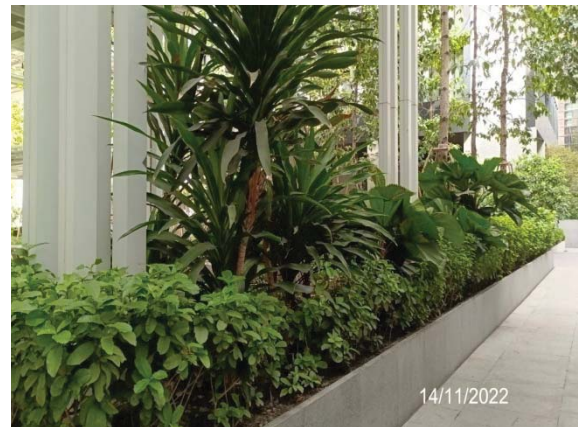
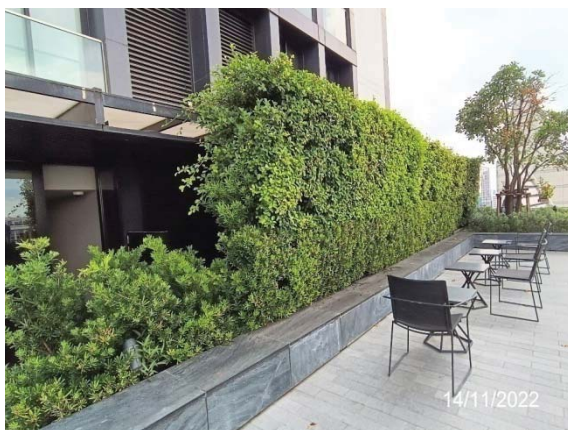
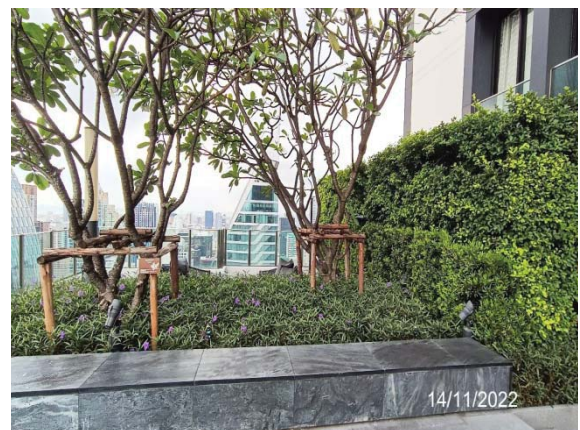
รูปที่ 2-1 พื้นที่สีเขียวบริเวณชั้นล่างและบริเวณชั้นดาดฟ้าของโครงการ

2) พื้นที่สีเขียวของโครงการประกอบด้วยพื้นที่สีเขียวที่ชั้นล่าง 4,888.18 ตร.ม. คิดเป็นร้อยละ 62.10 ของพื้นที่สีเขียวทั้งหมด และเป็นพื้นที่ไม้ยืนต้น 2,901.36 ตร.ม. คิดเป็นร้อยละ 59.35 ของพื้นที่สีเขียวที่ชั้นล่าง ดังรูปที่ 13

รูปพื้นที่สีเขียวบริเวณชั้นล่าง

รูปพื้นที่สีเขียวบริเวณชั้นบนอาคาร
