บทที่ 2

ผลการปฏิบัติตามมาตรการป้องกันและแก้ไขผลกระทบสิ่งแวดล้อม

ตารางที่ 2.2-1 มาตรการป้องกันและแก้ไขผลกระทบสิ่งแวดล้อม โครงการอาคารชุดพักอาศัย โนเบิล บีไนน์ทีน (ระยะดำเนินการ)

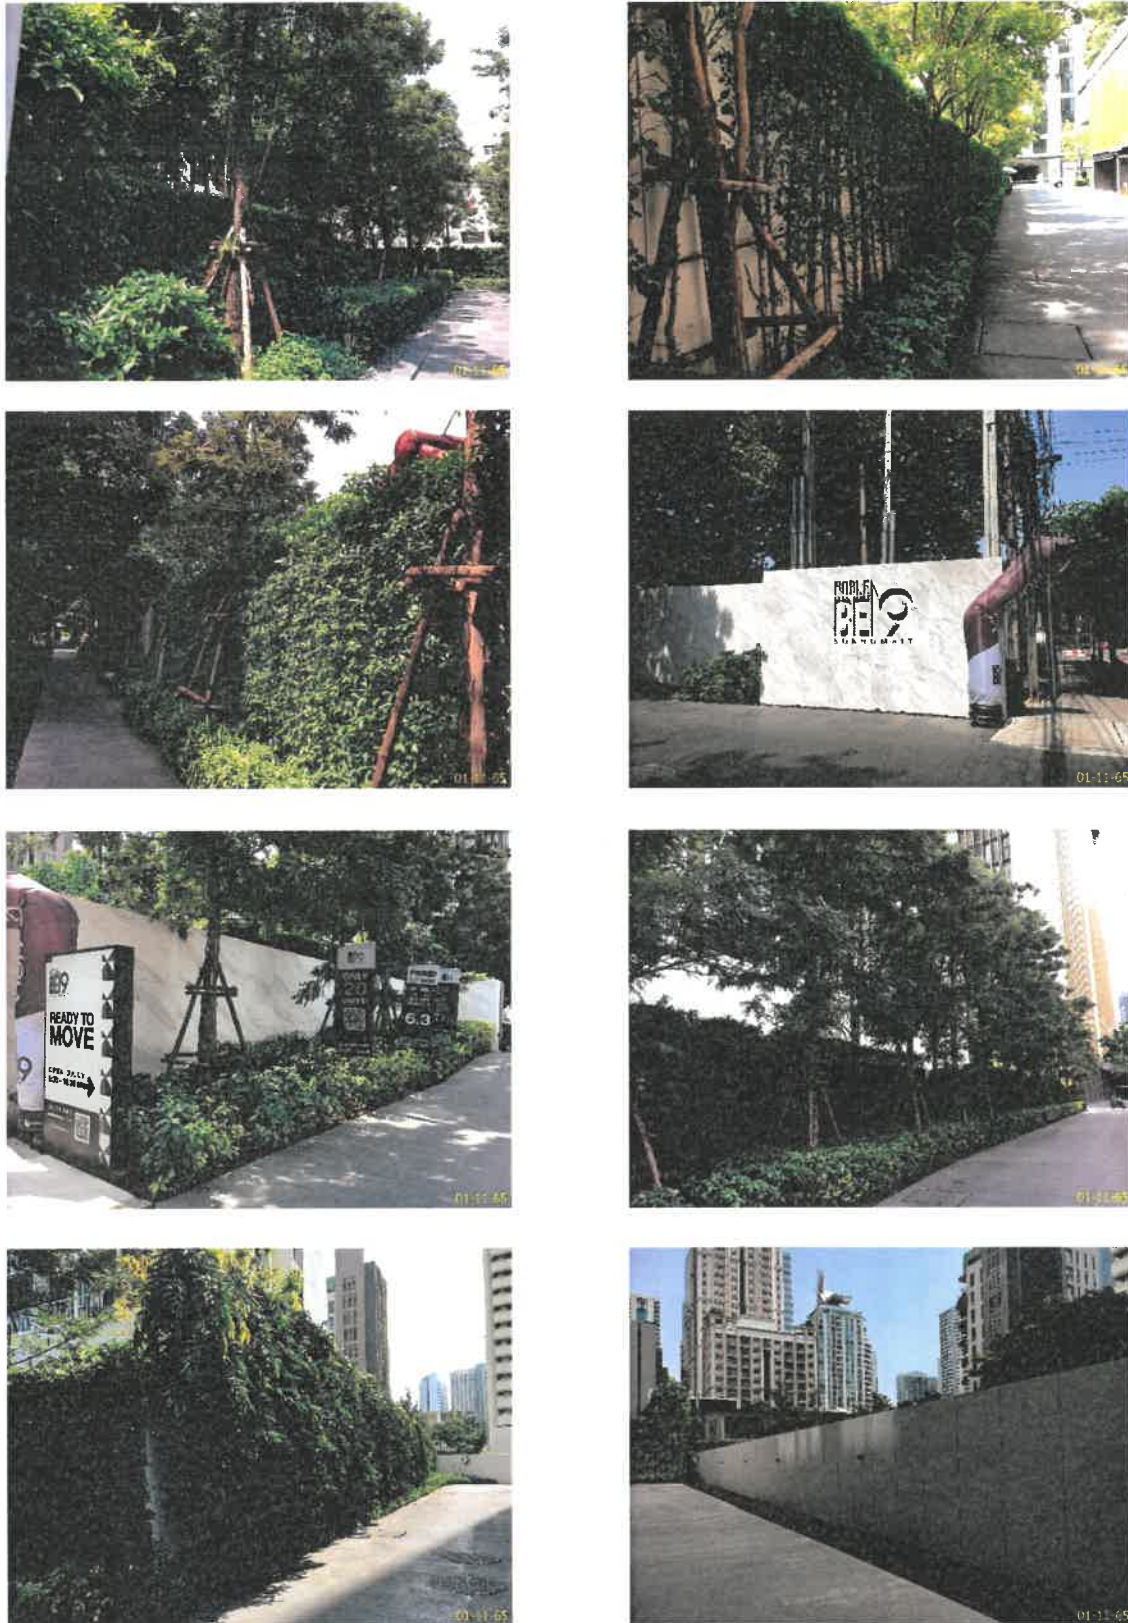
1. ทรัพยากรสิ่งแวดล้อมทางกายภาพ					
1.1 ลักษณะภูมิประเทศ	- จัดให้มีรั้วรอบพื้นที่โครงการ เพื่อกันขอบเขตพื้นที่อย่างชัดเจน และป้องกันการพังทลายของดินสู่พื้นที่ข้างเคียง	✓	- บริเวณแนวเขตที่ดินของโครงการ มีการทำรั้วรอบพื้นที่ และปลูกต้นไม้	-	ภาพที่ 2.2-1 แนวรั้วรอบพื้นที่โครงการ

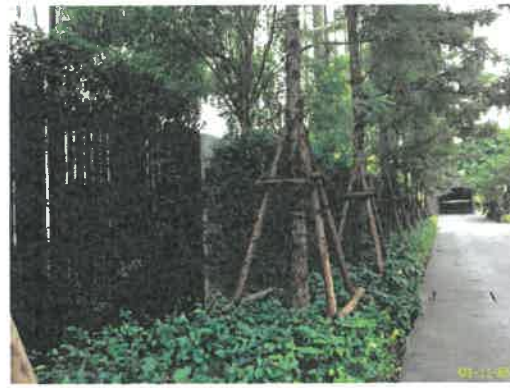
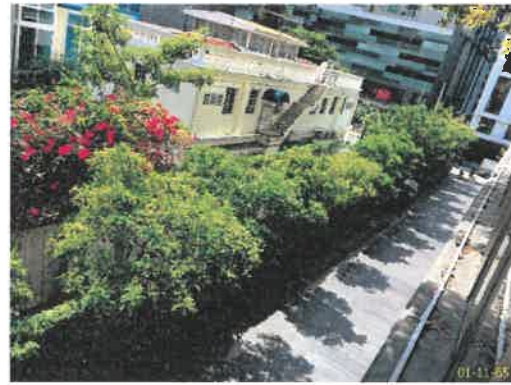
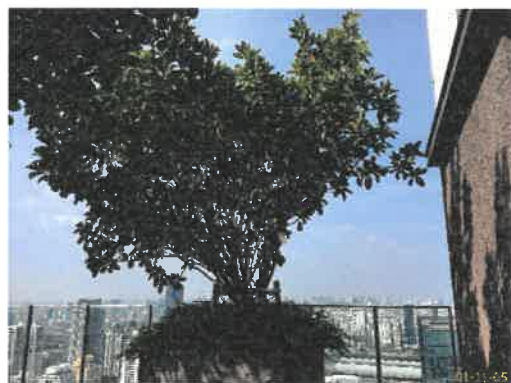
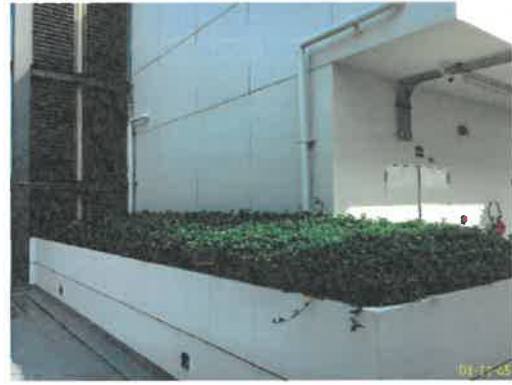
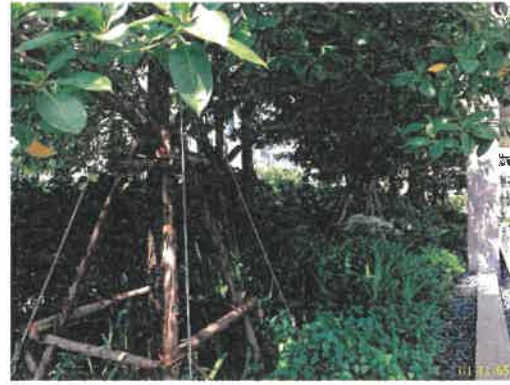
ภาพที่ 2.2-2 พื้นที่สีเขียวโครงการ

- จัดให้มีการปลูกไม้ยืนต้น ไม้พุ่ม ไม้คลุมดิน ภายในโครงการ เพื่อให้พืชช่วยยึดหน้าดิน	✓	- ทางโครงการมีการปลูกต้นไม้ภายในพื้นที่โครงการบริเวณอาคาร A ชั้นที่ 1, ชั้น 45, ชั้นห้องเครื่อง, ชั้นหลังคา และบริเวณอาคาร B ชั้นที่ 1, ชั้นที่ 3, ชั้นที่ 19, ชั้นที่ 23, ชั้นห้องเครื่อง และแนวเขตที่ดินของโครงการ	-	ภาพที่ 2.2-2 พื้นที่สีเขียวภายในโครงการ

- จัดให้มีพื้นที่สีเขียวภายนอกอาคาร ขนาดพื้นที่รวม 1,505.80 ตารางเมตร โดยปลูกพืชคลุมพื้นที่ว่างทั้งหมด เพื่อไม่ให้เกิดฝุ่นละออง	✓	- ทางโครงการมีการปลูกต้นไม้ภายในพื้นที่โครงการบริเวณอาคาร A ชั้นที่ 1, ชั้น 45, ชั้นห้องเครื่อง, ชั้นหลังคา และบริเวณอาคาร B ชั้นที่ 1, ชั้นที่ 3, ชั้นที่ 19, ชั้นที่ 23, ชั้นห้องเครื่อง และแนวเขตที่ดินของโครงการ	-	ภาพที่ 2.2-2 พื้นที่สีเขียวภายในโครงการ

1.2 คุณภาพอากาศ (ต่อ) - มลพิษทางอากาศ (ต่อ)	- จัดให้มีพื้นที่สีเขียวภายในโครงการขนาดพื้นที่รวม 2,766.95 ตารางเมตร เพื่อให้ต้นไม้ดังกล่าวช่วยดูดซับมลพิษจากที่จอดรถของโครงการ โดยพันธุ์ไม้ที่โครงการเลือกปลูกมีอัตราการสังเคราะห์แสง 242.45 โมล หรือคิดเป็น 10,667.8 กรัม (คำนวณจาก โมล x มวลโมเลกุล CO ₂ = 242.45 x 44) ซึ่งมากกว่าปริมาณก๊าซคาร์บอนมอนอกไซด์ที่เกิดจากรถยนต์ 358.0 กรัม/ชั่วโมง	✓ - ทางโครงการมีการปลูกต้นไม้ภายในพื้นที่โครงการบริเวณอาคาร A ชั้นที่ 1, ชั้น 45, ชั้นห้องเครื่อง, ชั้นหลังคา และบริเวณอาคาร B ชั้นที่ 1, ชั้นที่ 3, ชั้นที่ 19, ชั้นที่ 23, ชั้นห้องเครื่อง และแนวเขตที่ดินของโครงการ	-	ภาพที่ 2.2-2 พื้นที่สีเขียวภายในโครงการ

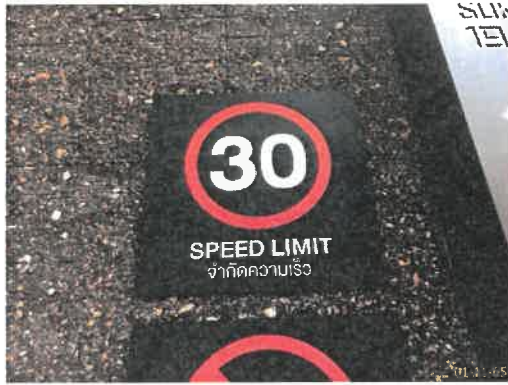
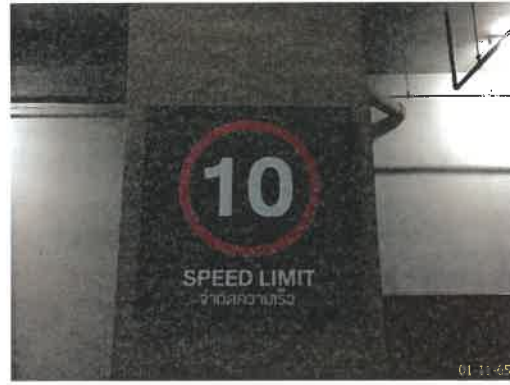
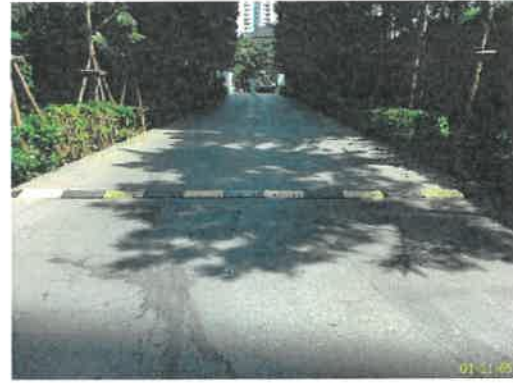
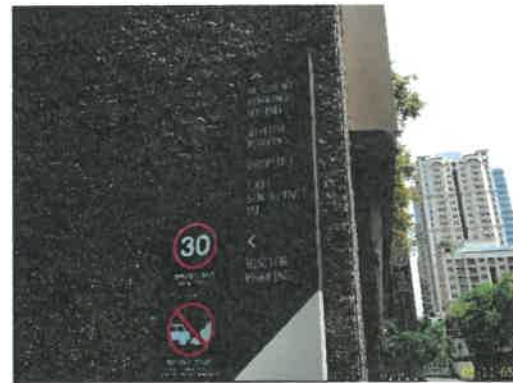
1.2 คุณภาพอากาศ - ฝุ่นละออง	- ควบคุมความเร็วของรถภายในโครงการ เช่น ป้ายจำกัดความเร็ว สันนูนเพื่อลดความเร็ว เพื่อไม่ให้เกิดการฟุ้งกระจายของฝุ่นบนผิวถนน โดยคันชะลอความเร็วจะมีขนาดความสูง 0.04 เมตร ความกว้าง 0.9 เมตร ความยาว 6.0 เมตร โดยมีขนาดตาม มยพ. 2301-56 มาตรฐานการก่อสร้างคันชะลอความเร็วของกรมโยธาธิการและผังเมือง กระทรวงมหาดไทย พ.ศ. 2556	✓	- ความเร็วในการสัญจรภายในพื้นที่โครงการถูกควบคุมด้วยป้ายจำกัดความเร็ว และคันชะลอความเร็ว	-	ภาพที่ 2.2-3 ป้ายและสัญลักษณ์จราจร

- ติดตั้งป้ายห้ามติดเครื่องยนต์ทิ้งไว้ภายในบริเวณพื้นที่จอดรถ ให้สามารถสังเกตได้อย่างชัดเจนและทั่วถึง	✓	- บริเวณที่จอดรถโครงการมีป้ายห้ามติดเครื่องยนต์ทิ้งไว้	- ภาพที่ 2.2-3 ป้ายและสัญลักษณ์จราจร

- ควบคุมความเร็วของรถภายในโครงการ เช่น ป้ายจำกัดความเร็ว สันนุนลดความเร็ว เพื่อไม่ให้เกิดการฟุ้งกระจายของฝุ่นบนผิวถนน	✓	- ความเร็วในการสัญจรภายในพื้นที่โครงการถูกควบคุมด้วยป้ายจำกัดความเร็ว และสันชะลอความเร็ว	- ภาพที่ 2.2-3 ป้ายและสัญลักษณ์จราจร

- จัดทำป้ายและสัญลักษณ์จราจรบนพื้นทางให้ชัดเจนและไม่ก่อให้เกิดความสับสนของผู้ขับขี่ ทำให้การเคลื่อนตัวของรถในโครงการ และบริเวณทางเข้า-ออกโครงการสามารถทำได้อย่างดีและปลอดภัย	✓	- จัดให้มีป้ายและสัญลักษณ์จราจร ตลอดพื้นที่โครงการ	- ภาพที่ 2.2-3 ป้ายและสัญลักษณ์จราจร

1.3 เสียง	- จัดให้มีลูกระนาดชะลอความเร็วของรถภายในโครงการมีขนาดความสูง 0.04 เมตร ความกว้าง 0.9 เมตรความยาว 6.0 เมตร ห่างจากทางเข้า-ออกด้านถนนซอยสุขุมวิท 19 ประมาณ 30 เมตร จำนวน 1 จุด ซึ่งลูกระนาดชะลอความเร็วมีขนาดตาม มยผ. 2301-56 มาตรฐานการก่อสร้าง สันชะลอความเร็วของกรมโยธาธิการและผังเมืองกระทรวงมหาดไทย พ.ศ. 2556	✓ - สันชะลอความเร็วถูกติดตั้ง บริเวณทางเข้า-ออกโครงการทั้ง 2 แห่ง	-	ภาพที่ 2.2-3 ป้ายและสัญลักษณ์จราจร

- ติดตั้งป้ายห้ามเร่งเครื่องยนต์ไว้บริเวณที่จอดรถและทางวิ่งภายในโครงการให้เห็นอย่างชัดเจน	✓ - บริเวณที่จอดรถ และทางวิ่งภายในโครงการ มีการติดตั้งป้ายห้ามเร่งเครื่องยนต์	-	ภาพที่ 2.2-3 ป้ายและสัญลักษณ์จราจร

ลูกกระพรวนชะลอความเร็วทางเข้า-ออกสุขุมวิท 15

ลูกกระพรวนชะลอความเร็วทางเข้า-ออกสุขุมวิท 19

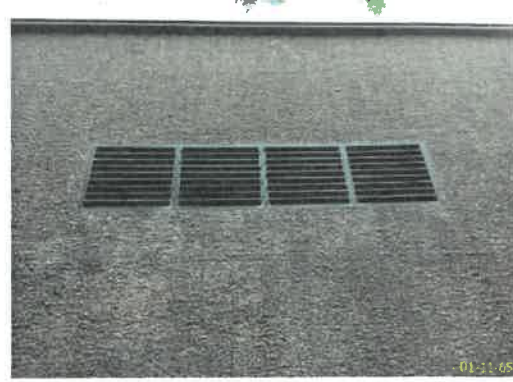
ภาพที่ 2.2-4 พัฒนาระบายอากาศที่จอดรถ

1.2 คุณภาพอากาศ (ต่อ) - มลพิษทางอากาศ	- โครงการจัดให้มีที่จอดรถบริเวณชั้นใต้ดินของอาคาร B ซึ่งจะมีการติดตั้งพัดลมระบายอากาศที่ชั้นใต้ดินเพื่อระบายอากาศออกสู่ภายนอกอาคารบริเวณด้านทิศตะวันออก และทิศใต้ ทั้งนี้ บริเวณปลายท่อระบายอากาศจะติดตั้งแผ่นกรองอากาศ สามารถดักจับฝุ่นและสิ่งแปลกปลอมอื่น ๆ ที่ปนเปื้อนอยู่ในอากาศ ซึ่งแผ่นกรองอากาศดังกล่าวมีประสิทธิภาพการกรองไม่น้อยกว่า ร้อยละ 80-90 โดยปลายท่อระบายอากาศออกสู่ภายนอกที่ชั้นที่ 1 บริเวณพื้นที่จัดสวน ซึ่งต้นไม้ภายในโครงการสามารถช่วยดูดซับมลพิษที่เกิดขึ้นจากรถยนต์ได้	✓	- ที่จอดรถชั้นใต้ดินของอาคาร B มีการติดตั้งพัดลมระบายอากาศ เพื่อระบายออกนอกอาคารบริเวณด้านทิศตะวันออก และทิศใต้ ซึ่งเป็นบริเวณพื้นที่จัดสวน ซึ่งต้นไม้สามารถดูดซับมลพิษจากรถยนต์ได้	- ภาพที่ 2.2-4 พัดลมระบายอากาศที่จอดรถ

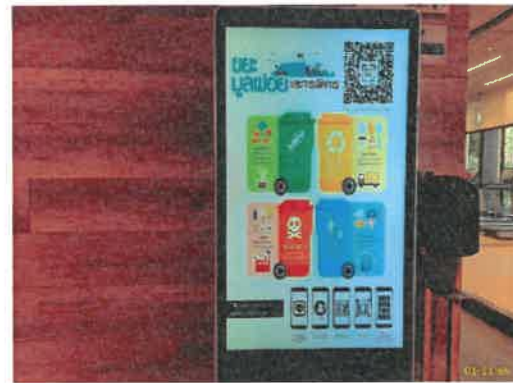
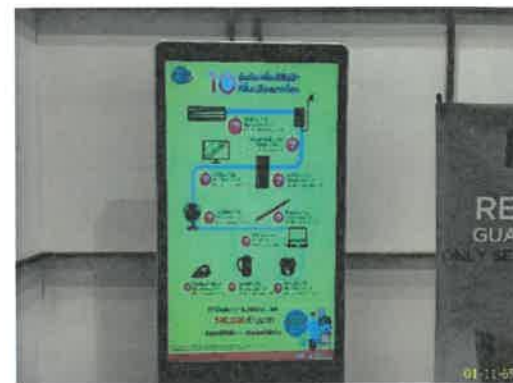
- ติดป้ายรณรงค์ให้ผู้พักอาศัยตรวจสอบสภาพรถยนต์ให้อยู่ในสภาพดีตลอดเวลาเพื่อช่วยลดมลพิษที่เกิดจากเครื่องยนต์	✓	- บริเวณบอร์ดประชาสัมพันธ์ มีการติดป้ายรณรงค์ให้ผู้พักอาศัยตรวจสอบสภาพรถยนต์ให้พร้อมใช้งานตลอดเวลา	- ภาพที่ 2.2-5 ป้ายรณรงค์ต่าง ๆ

3.1 การใช้น้ำ (ต่อ)	- ติดป้ายรณรงค์การประหยัดน้ำภายในพื้นที่โครงการ	✓ - บอร์ดประชาสัมพันธ์ของโครงการ มีการติดป้ายรณรงค์ประหยัดน้ำ	-	ภาพที่ 2.2-5 ป้ายรณรงค์ต่าง ๆ

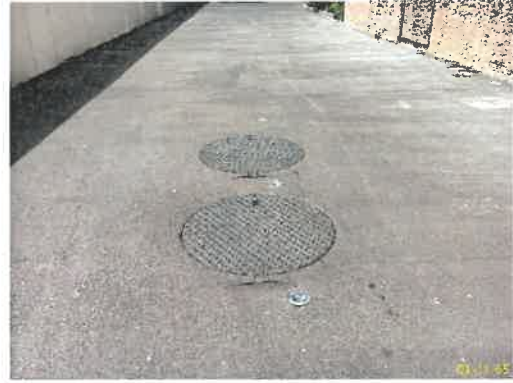
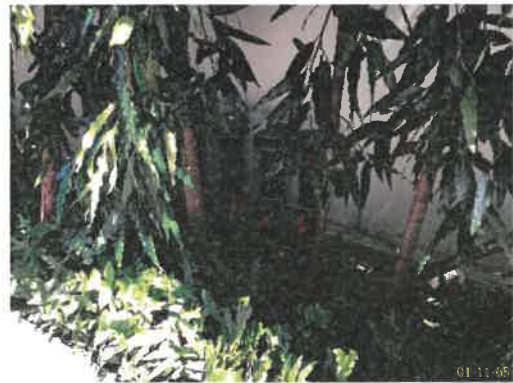
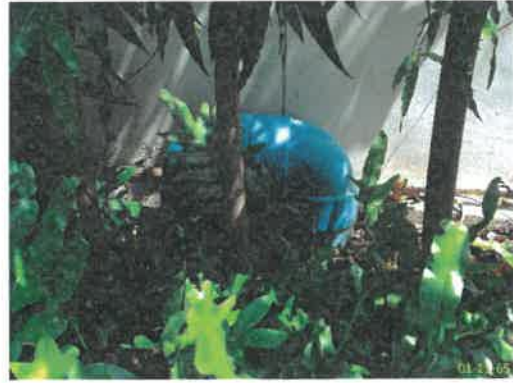
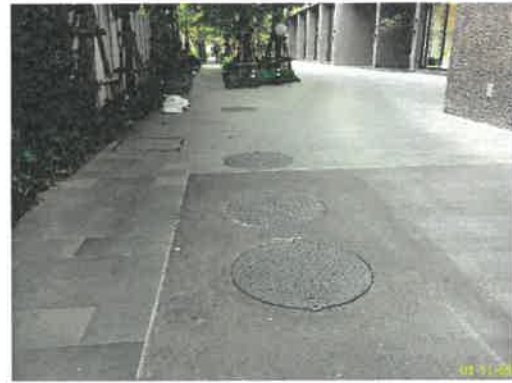
1.4 คุณภาพน้ำ	- จัดให้มีระบบบำบัดน้ำเสียชนิดเติมอากาศแบบตะกอนเร่ง (Conventional Activated Sludge System) จำนวน 2 ชุด (อาคารละ 1 ชุด) เพื่อบำบัดน้ำเสียให้มีค่า BOD ในน้ำทิ้งไม่เกิน 20 มิลลิกรัม/ลิตร	✓ - โครงการมีระบบบำบัดแบบเติมอากาศแบบตะกอนเร่ง จำนวน 2 ชุด อาคารละ 1 ชุด โดยอาคาร A สามารถรองรับน้ำเสียได้ 270 ลูกบาศก์เมตร/วัน และอาคาร B สามารถรองรับน้ำเสียได้ 145 ลูกบาศก์เมตร/วัน ปัจจุบันน้ำเสียเข้าระบบบำบัดอาคาร A เฉลี่ย 50 ลูกบาศก์เมตรต่อวัน และอาคาร B เฉลี่ย 30 ลูกบาศก์เมตรต่อวัน	-	ภาพที่ 2.2-6 ระบบบำบัดน้ำเสียของโครงการ

1.4 คุณภาพน้ำ (ต่อ)	<p>- โครงการจะกำหนดให้มีมาตรการป้องกันและแก้ไขผลกระทบในช่วงการดูแลรักษาและซ่อมแซมระบบบำบัดน้ำเสีย ดังนี้</p> <p>1) ประสานให้รถสูบล้างสิ่งปฏิกูลของสำนักงานเขตวัฒนามาสูบล้างตะกอนในช่วงเวลาบ่ายของวันจันทร์ถึงวันศุกร์ซึ่งจะมีผู้พักอาศัยน้อยที่สุด โดยในการสูบล้างสิ่งปฏิกูลรถสูบล้างสิ่งปฏิกูลสามารถจอดบริเวณทางวิ่งรถใกล้กับตำแหน่งระบบบำบัดน้ำเสีย และลากสายสูบล้างสิ่งปฏิกูลไปยังฝาบ่อเก็บตะกอนได้ ทั้งนี้นิติบุคคลอาคารชุดจะต้องประชาสัมพันธ์ให้ผู้พักอาศัยรับทราบวัน เวลาที่แน่นอนในการเข้าสูบล้างสิ่งปฏิกูลล่วงหน้าอย่างน้อย 1 วัน ซึ่งโดยปกติในการสูบล้างสิ่งปฏิกูลจะใช้เวลาประมาณไม่เกิน 1 ชั่วโมง</p> <p>2) ในช่วงเวลาที่มีการสูบล้างสิ่งปฏิกูล หรือเปิดฝาบ่อเพื่อเก็บไขมันหรือเก็บตัวอย่างน้ำ ตลอดจนการซ่อมแซมระบบบำบัดน้ำเสียจะต้องจัดให้มีพนักงานรักษาความปลอดภัยคอยอำนวยความสะดวกด้านการจราจรภายในโครงการ</p> <p>3) กำหนดช่วงเวลาในการดูแล บำรุงรักษา และซ่อมแซมระบบบำบัดน้ำเสียในช่วงบ่ายของวันจันทร์ถึงวันศุกร์ เนื่องจากมีผู้พักอาศัยน้อย เพื่อลดผลกระทบต่อการพักอาศัยภายในโครงการ</p> <p>4) ติดตั้งป้ายประชาสัมพันธ์เตือนบริเวณระบบบำบัดน้ำเสียให้เห็นอย่างชัดเจน เพื่อให้ผู้พักอาศัยระมัดระวังในการสัญจรผ่านบริเวณดังกล่าว</p>	<p>✓ - มีการกำหนดมาตรการดูแลรักษาระบบบำบัดน้ำเสีย ดังนี้</p> <p>1) หากมีการสูบล้างสิ่งปฏิกูล ทางนิติจะแจ้งให้ผู้พักอาศัยทราบล่วงหน้าอย่างน้อย 1 อาทิตย์</p> <p>2) ช่วงเวลาเก็บตัวอย่างน้ำเสีย และสูบล้างสิ่งปฏิกูล ทางนิติจะมี รปภ.อำนวยความสะดวกด้านจราจร</p> <p>3) ติดตั้งป้ายระบบบำบัดน้ำเสีย</p>	-	ภาพที่ 2.2-6 ระบบบำบัดน้ำเสียของโครงการ

1.4 คุณภาพน้ำ (ต่อ)	<p>- จัดให้มีการจัดการก๊าซมีเทนที่เกิดจากระบบบำบัดน้ำเสียแต่ละอาคารดังนี้</p> <p>1) ระบบบำบัดน้ำเสียอาคาร A ก่อให้เกิดก๊าซมีเทน 1.106 ลูกบาศก์เมตร/วัน โดยโครงการจัดเตรียมบ่อดิน จำนวน 1 บ่อ ขนาดพื้นที่ 1 ตารางเมตร ความลึก 1.5 เมตร ซึ่งเพียงพอต่อการบำบัดปริมาณก๊าซมีเทนที่เกิด</p> <p>2) ระบบบำบัดน้ำเสียอาคาร B ก่อให้เกิดก๊าซมีเทน 0.755 ลูกบาศก์เมตร/วัน โดยโครงการจัดเตรียมบ่อดิน จำนวน 1 บ่อ ขนาดพื้นที่ 1 ตารางเมตรความลึก 1.5 เมตร ซึ่งเพียงพอต่อการบำบัดปริมาณก๊าซมีเทนที่เกิด</p>	✓ - มีการบำบัดก๊าซมีเทน โดยใช้วิธีบำบัดด้วยดิน	-	ภาพที่ 2.2-6 ระบบบำบัดน้ำเสียของโครงการ
	<p>- จัดให้มีการบำบัด Aerosol ที่เกิดจากระบบบำบัดน้ำเสียแต่ละอาคารดังนี้</p> <p>1) ระบบบำบัดน้ำเสียอาคาร A ก่อให้เกิด Aerosol 27.86 ลูกบาศก์เมตร/ชั่วโมง โดยจะติดตั้งเป็นถังบำบัด Aerosol จำนวน 3 ถัง แต่ละถังมีความจุของตัวกลาง (Media) 0.59 ลูกบาศก์เมตร ซึ่งเพียงพอต่อการบำบัดปริมาณ Aerosol ที่เกิด</p> <p>2) ระบบบำบัดน้ำเสียอาคาร B ก่อให้เกิด Aerosol 19.82 ลูกบาศก์เมตร/ชั่วโมงโดยจะติดตั้งเป็นถังบำบัด Aerosol จำนวน 2 ถัง แต่ละถังมีความจุของตัวกลาง (Media) 0.59 ลูกบาศก์เมตร ซึ่งเพียงพอต่อการบำบัดปริมาณ Aerosol ที่เกิด</p>	✓ - มีการบำบัด Aerosol โดยติดตั้งถังบำบัดอาคาร A มีจำนวน 3 ถัง, อาคาร B มีจำนวน 2 ถัง	-	ภาพที่ 2.2-6 ระบบบำบัดน้ำเสียของโครงการ

1.4 คุณภาพน้ำ (ต่อ)	- จัดให้มีระบบมิเตอร์ไฟฟ้าสำหรับระบบบำบัดน้ำเสียของโครงการโดยเฉพาะ แยกจากระบบไฟฟ้าอื่น ๆ เพื่อให้สามารถติดตามตรวจสอบการใช้งานของระบบบำบัดน้ำเสียได้ และให้เกิดความมั่นใจว่าโครงการจะเดินระบบบำบัดน้ำเสียตลอดระยะเวลาที่เปิดดำเนินโครงการ	✓ - มีการติดตั้งมิเตอร์ไฟฟ้าสำหรับระบบบำบัดน้ำเสีย โดย อาคาร A ติดตั้งอยู่ห้อง MDB ชั้น M1 ตู้ EMDB A-1ESP1 และอาคาร B ติดตั้งอยู่ห้อง MDB ชั้น B1 ตู้ EMDB B-1ESP1 เพื่อให้สามารถติดตามตรวจสอบการใช้งานของระบบบำบัดน้ำเสียได้ และให้เกิดความมั่นใจว่าโครงการจะเดินระบบบำบัดน้ำเสียตลอดระยะเวลาที่เปิดดำเนินโครงการ	-	ภาพที่ 2.2-6 ระบบบำบัดน้ำเสียของโครงการ

3.3 การบำบัดน้ำเสีย	- จัดให้มีระบบบำบัดน้ำเสียชนิดเติมอากาศแบบตะกอนเร่ง (Conventional Activated Sludge System) จำนวน 2 ชุด (อาคารละ 1 ชุด) เพื่อบำบัดน้ำเสียให้มีค่า BOD ในน้ำทิ้งไม่เกิน 20 มิลลิกรัม/ลิตร	✓	- โครงการมีระบบบำบัดแบบเติมอากาศแบบตะกอนเร่ง จำนวน 2 ชุด อาคารละ 1 ชุด โดยอาคาร A สามารถรองรับน้ำเสียได้ 270 ลูกบาศก์เมตร/วัน และอาคาร B สามารถรองรับน้ำเสียได้ 145 ลูกบาศก์เมตร/วัน ปัจจุบันน้ำเสียเข้าระบบบำบัดอาคาร A เฉลี่ย 50 ลูกบาศก์เมตรต่อวัน อาคาร B เฉลี่ย 30 ลูกบาศก์เมตรต่อวัน	-	ภาพที่ 2.2-6 ระบบบำบัดน้ำเสียของโครงการ

บ่อน้ำเข้า

บ่อเติมอากาศ

ถังบำบัด Aerosol

บ่อดินบำบัดมีเทน

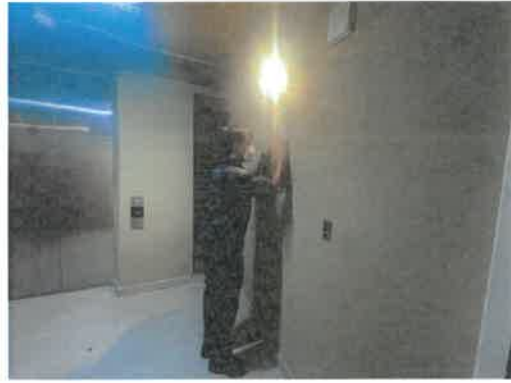
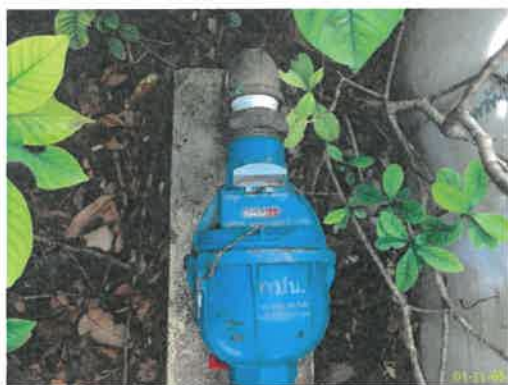
ภาพที่ 2.2-7 (ต่อ) ตรวจสอบสาธารณูปโภค

- จัดให้มีเจ้าหน้าที่คอยดูแลรักษาระบบเส้นท่อประปาให้อยู่ในสภาพดี	✓	- มีเจ้าหน้าที่ดูแลระบบเส้นท่อน้ำประปาให้มีสภาพพร้อมใช้งาน	-	ภาพที่ 2.2-7 ตรวจสอบสาธารณูปโภค

- ทำความสะอาดถังเก็บน้ำแต่ละถังเพื่อล้างตะกอน สนิมและคราบสกปรกที่เกาะตามผนังหรือซอกมุมของถังสำรองน้ำ โดยในการทำความสะอาดถังเก็บน้ำจะทำการกวาดตะกอน ขัดสนิม หรือคราบที่เกาะตามผนังหรือซอกมุมของถังน้ำที่ไม่มีการหมุนเวียน โดยใช้แปรงขัดไม้ไผ่น้ำยาล้างที่มีสารเคมีซึ่งอาจตกค้าง ทั้งนี้ ในการล้างทำความสะอาดจะดำเนินการครั้งละถัง เพื่อให้ถังที่เหลือสามารถสำรองน้ำใช้ของอาคารได้ โดยกำหนดให้ล้างในช่วงเวลา 24.00 - 05.00 น. ซึ่งเป็นช่วงเวลาที่มีการใช้น้ำน้อยโดยโครงการต้องแจ้งผู้พักอาศัยให้ทราบก่อนล้างทำความสะอาดถังล่วงหน้าอย่างน้อย 1 สัปดาห์เพื่อไม่ให้ส่งผลกระทบต่อการใช้ภายในอาคาร โดยมีความถี่ในการล้างทำความสะอาดปีละ 2 ครั้ง (6 เดือน/1 ครั้ง) เพื่อสุขภาพอนามัยที่ดีของผู้พักอาศัยภายในโครงการ	✓ - ทางนิติมีการล้างถังเก็บน้ำใช้ปีละ 2 ครั้ง โดยครั้งแรกล้าง เมื่อวันที่ 20-25 มิถุนายน 2565 ส่วนครั้งที่ 2 ล้างเมื่อวันที่ 29 พฤศจิกายน 2565	-	ภาพที่ 2.2-7 ตรวจสอบสาธารณูปโภค

เส้นท่อน้ำประปา

จุดเชื่อมต่อท่อประปาของการประปานครหลวง

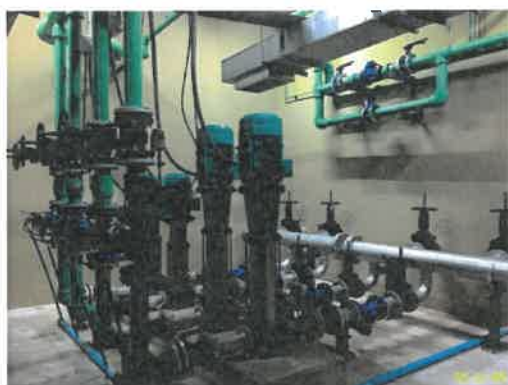
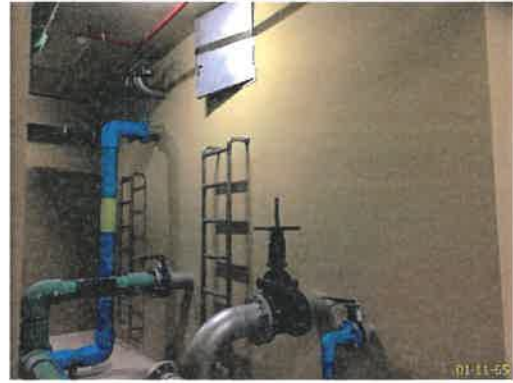
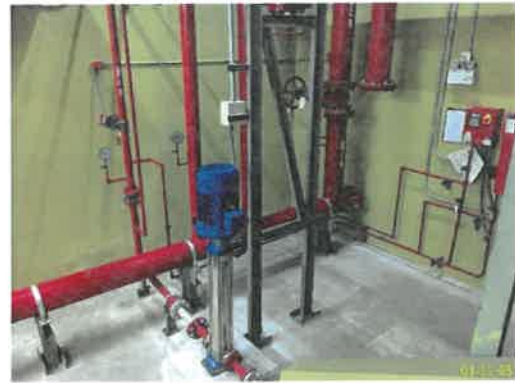
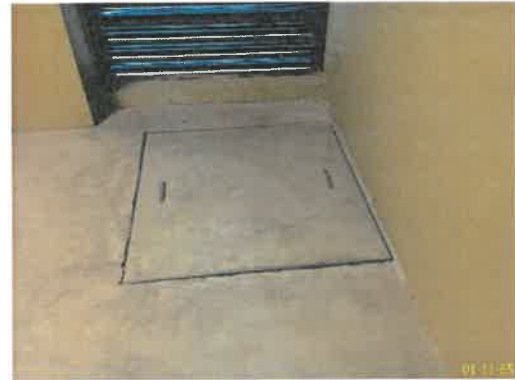
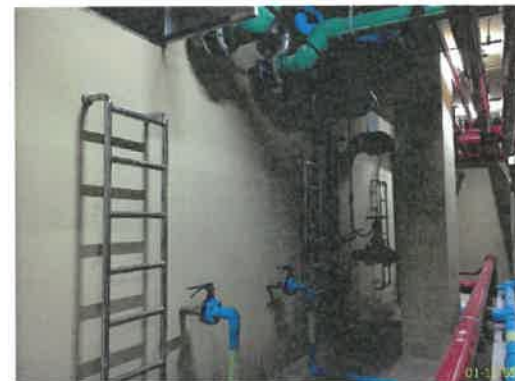
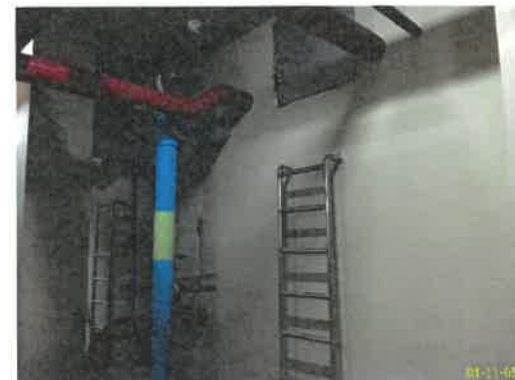
3.1 การใช้น้ำ	- ให้มีการสำรองน้ำเพื่อการอุปโภค-บริโภคไว้ในโครงการดังนี้ 1) ถังเก็บน้ำชั้นใต้ดิน ตั้งอยู่ใต้ดินอาคาร จำนวน 2 ถัง ความจุรวม 543 ลูกบาศก์เมตร 2) ถังเก็บน้ำชั้นที่ 28 M ตั้งอยู่ชั้นที่ 28M อาคาร A จำนวน 2 ถัง ความจุรวม 105 ลูกบาศก์เมตร 3) ถังเก็บน้ำ ชั้นห้องเครื่องลิฟต์ ตั้งอยู่ชั้นห้องเครื่องลิฟต์อาคาร A จำนวน 1 ถัง ความจุ 46 ลูกบาศก์เมตร 4) ถังเก็บน้ำชั้นห้องเครื่อง ตั้งอยู่ชั้นห้องเครื่องอาคาร B จำนวน 1 ถัง ความจุ 26 ลูกบาศก์เมตรรวมปริมาณน้ำ สำรองเพื่ออุปโภค-บริโภค 720 ลูกบาศก์เมตร สำรองน้ำใช้ได้นานไม่น้อยกว่า 1.4 วัน (ไม่น้อยกว่า 1 วัน)	✓	- มีถังสำรองน้ำใช้ อาคาร A ชั้นใต้ดิน 2 ถัง, ชั้น 28M จำนวน 2 ถัง และถังน้ำชั้นดาดฟ้า 1 ถัง ส่วนอาคาร B ชั้นดาดฟ้า จำนวน 1 ถัง โดยสำรองน้ำได้อย่างน้อย 1.4 วัน	-	ภาพที่ 2.2-8 ระบบน้ำใช้โครงการ

- จัดให้มีระบบสูบน้ำของโครงการ ซึ่งทำหน้าที่สูบน้ำโดยไม่ดึงน้ำใช้มาจากท่อประปาโดยตรง และควบคุมการจ่ายน้ำด้วยระบบตั้งเวลา ซึ่งกำหนดเวลาการสูบน้ำในช่วง 24.00-05.00 น. ซึ่งอยู่นอกช่วงเวลาที่มีผู้อยู่อาศัยใกล้เคียงมีการใช้น้ำมาก	✓	- ระบบสูบน้ำของโครงการ ทำหน้าที่สูบน้ำโดยไม่ดึงน้ำจากท่อประปาโดยตรง และควบคุมระบบจ่ายน้ำด้วยระบบลูกลอย	-	ภาพที่ 2.2-8 ระบบน้ำใช้โครงการ

- ออกแบบให้มีฝาลัง จำนวน 2 ฝา / ลัง เพื่อความสะดวกในการดูแลและบำรุงรักษา	✓	- ถังเก็บน้ำของโครงการเป็นแบบเชื่อมถึงกันได้ หากมีการบำรุงรักษาจะดำเนินการได้สะดวก	-	ภาพที่ 2.2-8 ระบบน้ำใช้โครงการ

ปั๊ม และถังสำรองเพื่อการอุปโภค-บริโภค

ปั๊ม และถังเก็บน้ำสำรองเพื่อการดับเพลิง

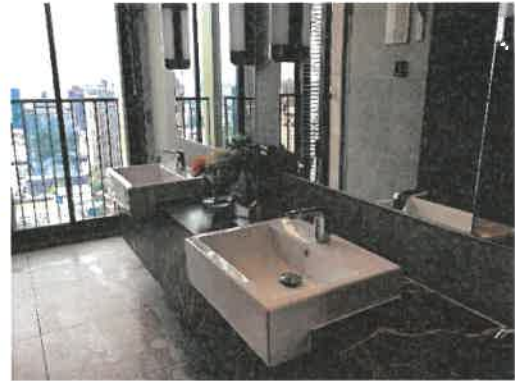
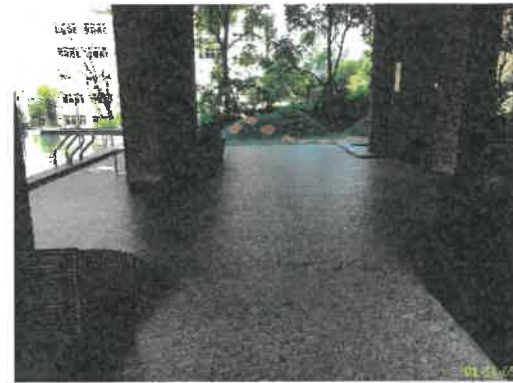
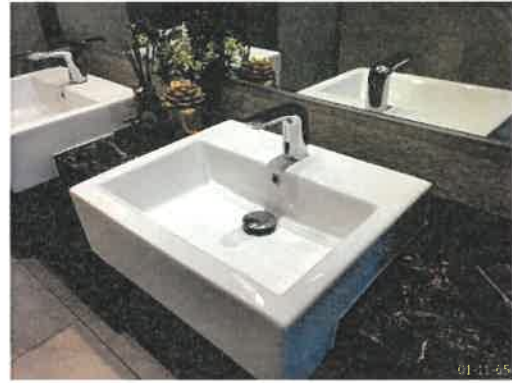
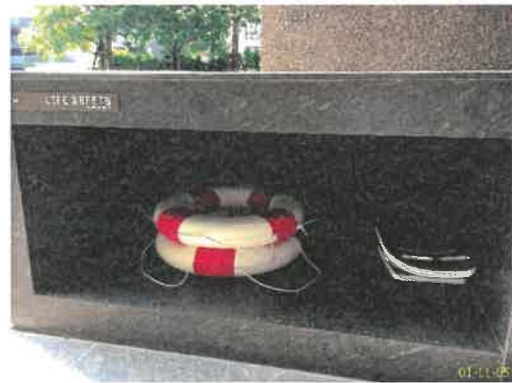
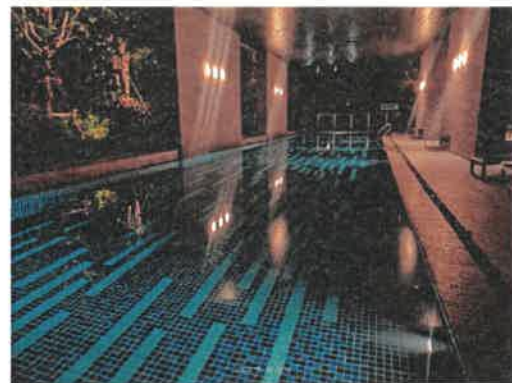
ภาพที่ 2.2-10 (ต่อ) สระว่ายน้ำโครงการ

- จัดให้มีป้ายแสดงกฎข้อปฏิบัติสำหรับผู้ใช้สระว่ายน้ำโดยมีข้อความอย่างน้อย ดังนี้	✓	- สระว่ายน้ำโครงการ มีข้อปฏิบัติสำหรับผู้ใช้สระว่ายน้ำ	-	ภาพที่ 2.2-10 สระว่ายน้ำโครงการ

3.2 สระว่ายน้ำ (ต่อ) - คุณภาพน้ำสระว่ายน้ำ (ต่อ)	1) ต้องสวมชุดว่ายน้ำ ที่สะอาดในการลงใช้สระว่ายน้ำ 2) ต้องชำระล้างร่างกายก่อนลงใช้สระว่ายน้ำทุกครั้งและห้ามทำสระว่ายน้ำสกปรก 3) ผู้เป็นโรคตาแดง ผิวน้ำ หวัด หูเป็นน้ำหนอง หรือโรคติดต่ออื่น ๆ ห้ามใช้สระว่ายน้ำ 4) ห้ามปัสสาวะ บ้วนน้ำลาย หรือสิ่งน้ำมูลลงในน้ำ	✓ - สระว่ายน้ำโครงการ มีข้อปฏิบัติสำหรับผู้ใช้สระว่ายน้ำ	-	ภาพที่ 2.2-10 สระว่ายน้ำโครงการ

- ดูแลมิให้มีการนำ สัตว์ทุกชนิดเข้าไปในบริเวณสระว่ายน้ำ	✓ - สระว่ายน้ำโครงการ มีข้อปฏิบัติสำหรับผู้ใช้สระว่ายน้ำ ไม่ให้นำสัตว์ทุกชนิดเข้ามาในบริเวณสระว่ายน้ำ	-	ภาพที่ 2.2-10 สระว่ายน้ำโครงการ

- มาตรการด้านความปลอดภัยและอุบัติเหตุจากการจมน้ำ	- จัดให้มีไฟส่องสว่างเพียงพอทั่วบริเวณสระว่ายน้ำให้มองเห็นได้ชัดเจนเพื่อความปลอดภัยในการใช้สระว่ายน้ำในเวลากลางคืน	✓ - สระว่ายน้ำโครงการ มีแสงสว่างทั่วบริเวณสระ	-	ภาพที่ 2.2-10 สระว่ายน้ำโครงการ

- จัดให้มีป้ายบอกระดับความลึกหรือเลขบอกตัวระดับความลึกที่สามารถมองเห็นได้ชัดเจน	✓ - สระว่ายน้ำของโครงการมีป้ายบอกระดับความลึกของสระ ซึ่งติดตั้งไว้บริเวณป้ายกฎข้อปฏิบัติ	-	ภาพที่ 2.2-10 สระว่ายน้ำโครงการ

- จัดให้มีอุปกรณ์ประจำสระว่ายน้ำ ซึ่งอยู่ในตำแหน่งที่เห็นชัดเจนและนำมาใช้ได้ทันที โดยอุปกรณ์ที่จัดให้มี ได้แก่ 1) ไม้ช่วยชีวิต ยาวไม่น้อยกว่า 3.5 เมตร น้ำหนักเบาอย่างน้อย 1 อัน 2) ห่วงชูชีพ ขนาดเส้นผ่านศูนย์กลางภายในไม่น้อยกว่า 15 นิ้ว ผูกไว้กับเชือกยาวไม่น้อยกว่า 15 เมตร (ไม่น้อยกว่า 15 เมตร ซึ่งเป็นความยาวของสระ) 3) โฟมช่วยชีวิต อย่างน้อย 2 อัน 4) เครื่องช่วยหายใจสำหรับเด็กและผู้ใหญ่ อย่างน้อยอย่างละ 1 เครื่อง	✓	- สระว่ายน้ำโครงการมีอุปกรณ์ประจำสระว่ายน้ำ อาคาร A มีไม้ช่วยชีวิต 1 อัน, ห่วงชูชีพ 1 อัน, โฟมช่วยชีวิต 2 อัน และเครื่องช่วยหายใจสำหรับเด็กและผู้ใหญ่ อย่างละ 1 อัน อาคาร B มีไม้ช่วยชีวิต 1 อัน, ห่วงชูชีพ 1 อัน, โฟมช่วยชีวิต 2 อัน และเครื่องช่วยหายใจสำหรับเด็กและผู้ใหญ่ อย่างละ 1 อัน	- ภาพที่ 2.2-10 สระว่ายน้ำโครงการ

- ติดป้ายแสดงวิธีการปฐมพยาบาลคนจมน้ำในบริเวณสระว่ายน้ำให้ชัดเจน	✓	- สระว่ายน้ำโครงการ มีป้ายแสดงวิธีการปฐมพยาบาลคนจมน้ำ	- ภาพที่ 2.2-10 สระว่ายน้ำโครงการ

3.2 สระว่ายน้ำ (ต่อ) - โครงสร้างสระว่ายน้ำ	- โครงสร้างของสระว่ายน้ำเป็นคอนกรีตเสริมเหล็กมีความมั่นคงแข็งแรง น้ำซึมไม่ได้ผนังเรียบอยู่ในสภาพดีและทำความสะอาดง่าย	✓	- โครงสร้างสระว่ายน้ำเป็นคอนกรีตเสริมเหล็ก มีความมั่นคง แข็งแรง	-	ภาพที่ 2.2-10 สระว่ายน้ำโครงการ

- จัดให้มีรางระบายน้ำล้นมีฝาปิดรอบสระว่ายน้ำ ความกว้าง 30 - 40 เซนติเมตร ไม่เป็นสนิม แข็งแรงทำความสะอาดง่าย อยู่ในสภาพดีและไม่มีน้ำล้นออกจากราง	✓	- สระว่ายน้ำโครงการมีรางระบายน้ำล้น รอบสระว่ายน้ำ	-	ภาพที่ 2.2-10 สระว่ายน้ำโครงการ

- พื้นสระว่ายน้ำ ต้องทำด้วยวัสดุ แข็งแรง เรียบไม่ดูดซึมน้ำ ทำความสะอาดง่าย ไม่ลื่น อยู่ในสภาพดี	✓	- พื้นสระว่ายน้ำโครงการ ทำด้วยวัสดุแข็งแรง ทำความสะอาดง่าย	-	ภาพที่ 2.2-10 สระว่ายน้ำโครงการ

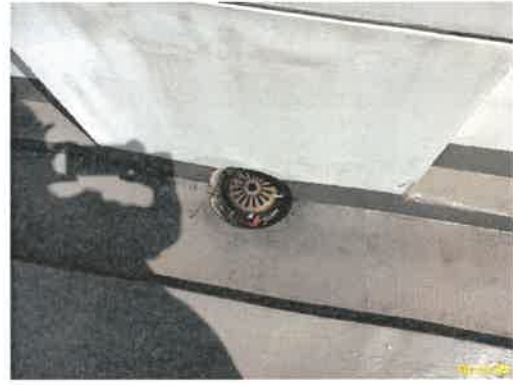
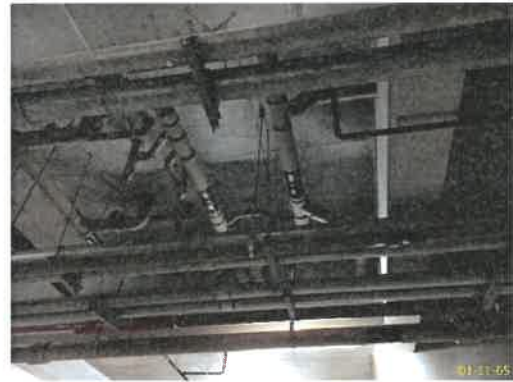
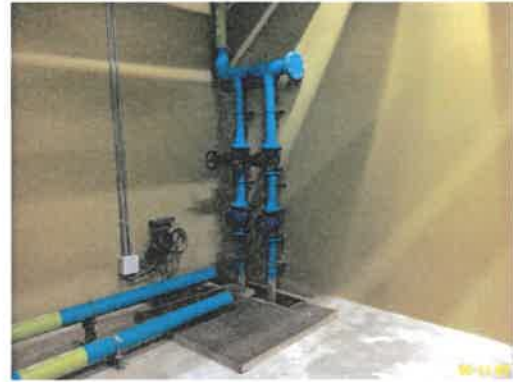
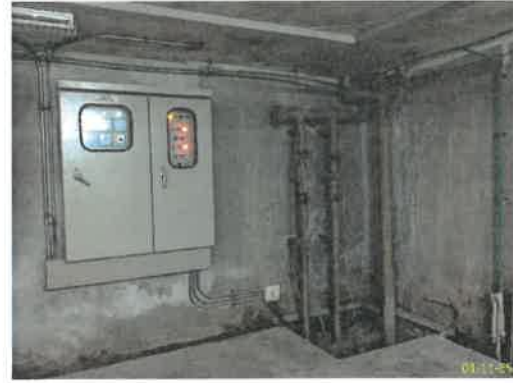
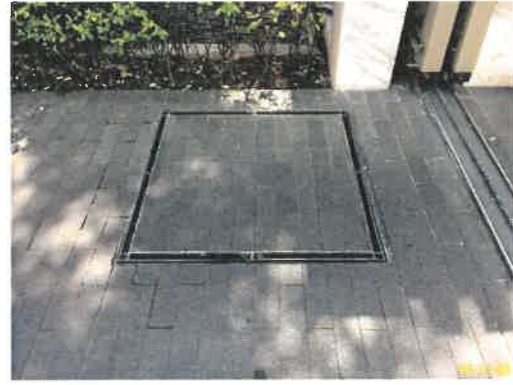
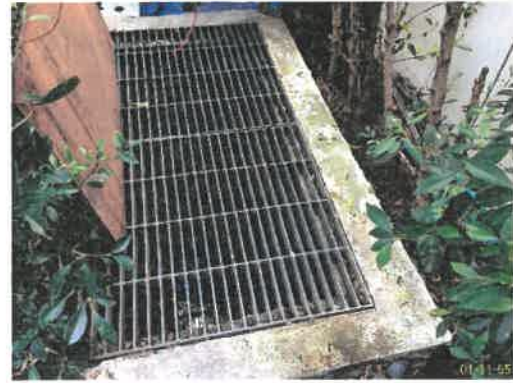
ภาพที่ 2.2-12 การระบายน้ำของโครงการ

ท่อระบายน้ำฝนจากหลังคา

ท่อน้ำเสีย

เครื่องสูบน้ำ

เครื่องสูบน้ำ และตู้ควบคุม
การระบายน้ำชั้นใต้ดินอาคาร B
ท่อระบายน้ำภายในอาคาร (ต่อ)

บ่อสุดท้ายก่อนปล่อยลงสาธารณะ

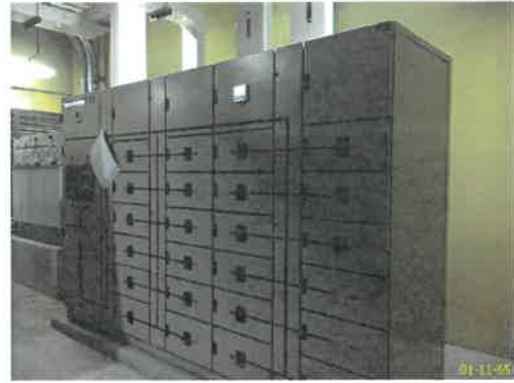
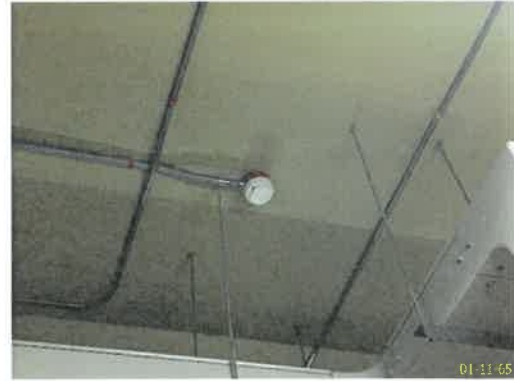
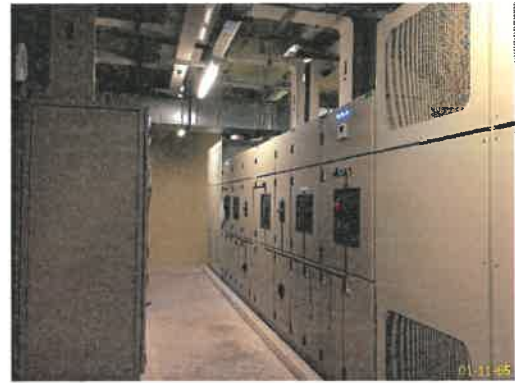
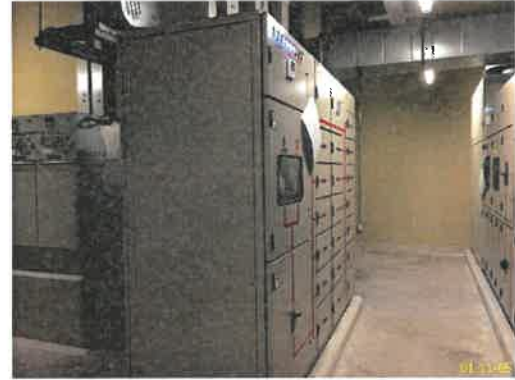
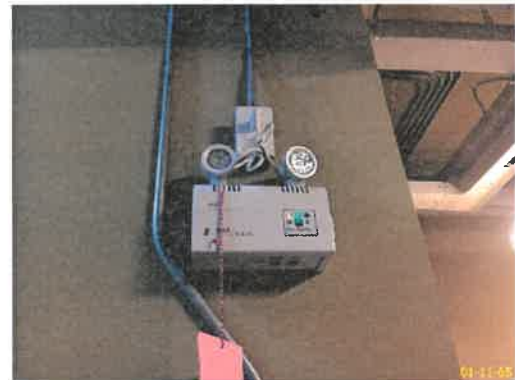
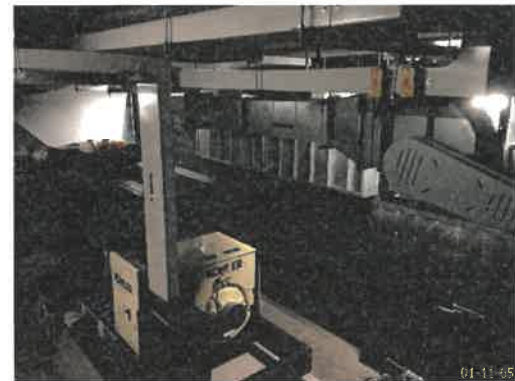
ภาพที่ 2.2-13 ระบบไฟฟ้า

ระบบไฟฟ้าปกติ

ระบบไฟฟ้าฉุกเฉิน

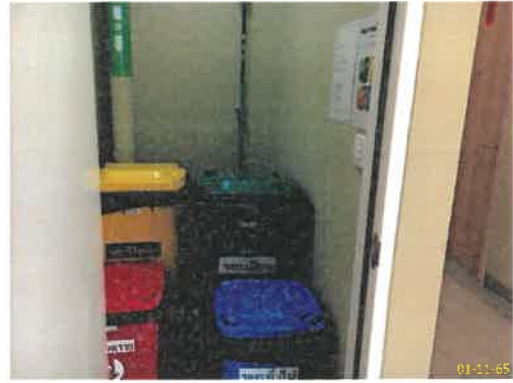
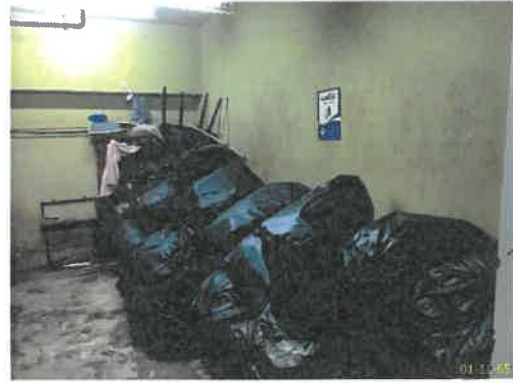
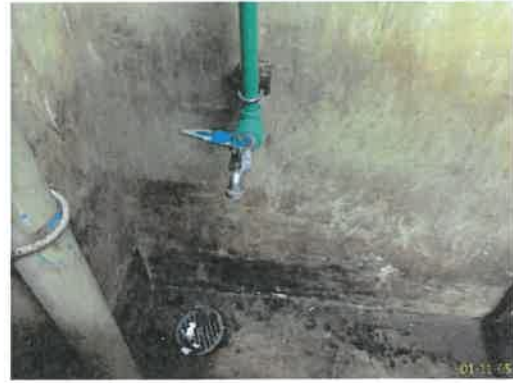
ภาพที่ 2.2-14 ห้องพักมูลฝอย

ห้องพักขยะประจำชั้น

ห้องพักขยะรวม

ห้องพักขยะเปียก

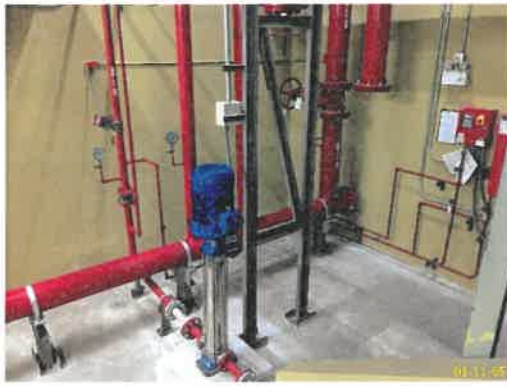
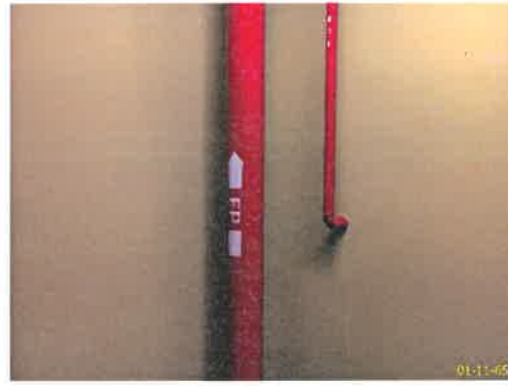
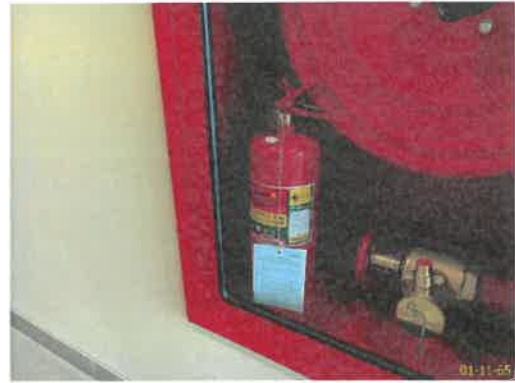
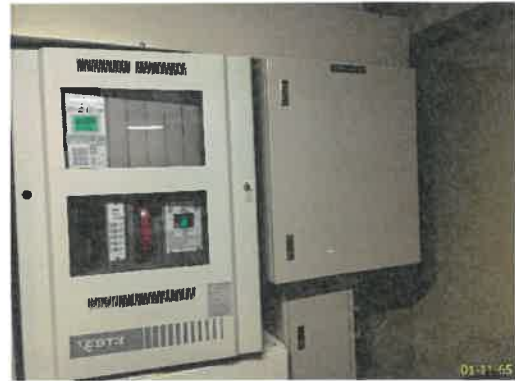
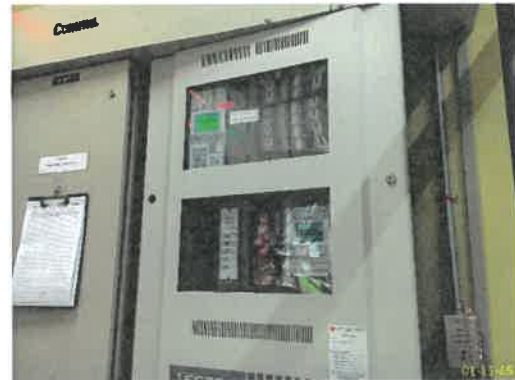
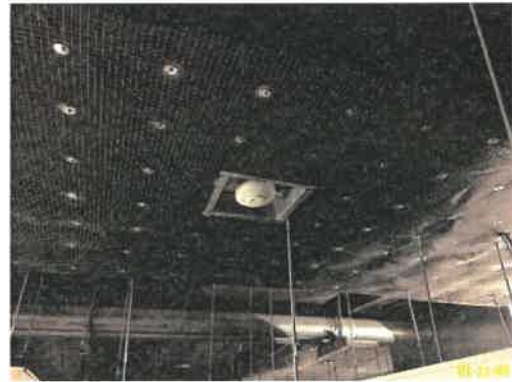
ภาพที่ 2.2-18 ระบบป้องกันและเตือนอัคคีภัย

ระบบป้องกันเพลิงไหม้

แผงควบคุมอาคาร A

แผงควบคุมอาคาร B

เครื่องตรวจจับควัน

เครื่องตรวจจับความร้อน

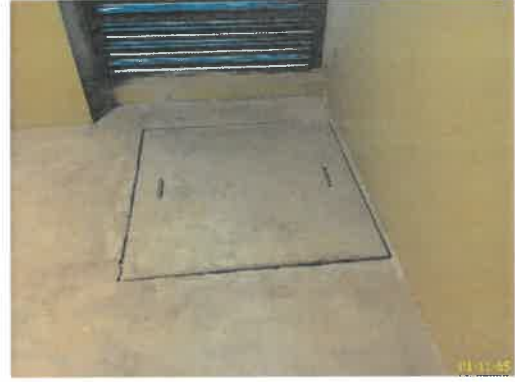
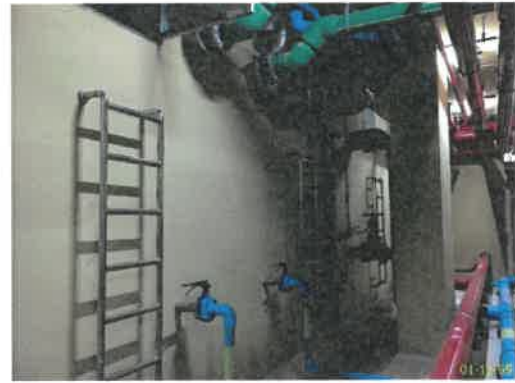
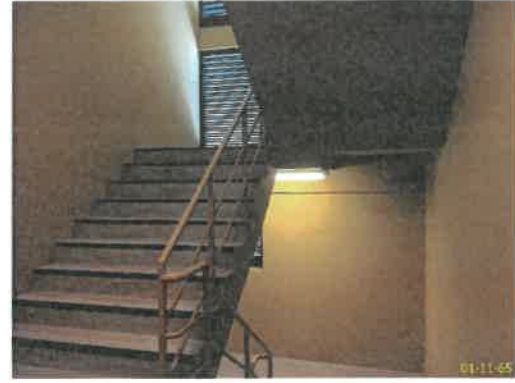
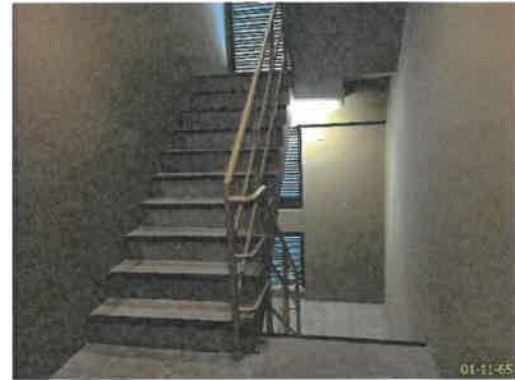
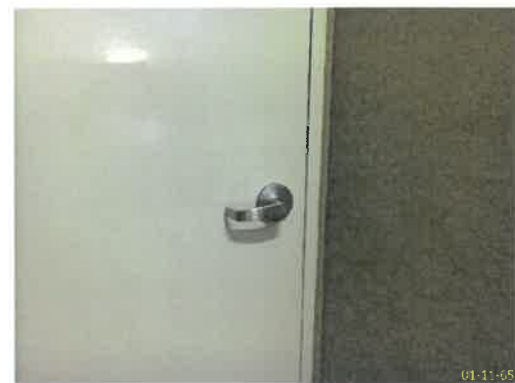
ภาพที่ 2.2-18 (ต่อ) ระบบป้องกันและเตือนอัคคีภัย

การสำรองน้ำดับเพลิง

ป้ายบอกทางหนีไฟ

Re-Entry ทุก ๆ 5 ชั้น
