รายงานผลการปฏิบัติตามมาตรการป้องกัน  
และแก้ไขผลกระทบสิ่งแวดล้อม  
และมาตรการติดตามตรวจสอบคุณภาพสิ่งแวดล้อม

โครงการ เดอะ นิช โมโน สุกุมวิท 50

ฉบับประจำเดือนกรกฎาคม ถึงเดือนธันวาคม พ.ศ. 2565  
(ระยะดำเนินการ)

**TNP**  
TNP ENVIRONMENT CO.,LTD.  
บริษัท ทีเอ็นพี เอ็นไวรอนเมนต์ จำกัด

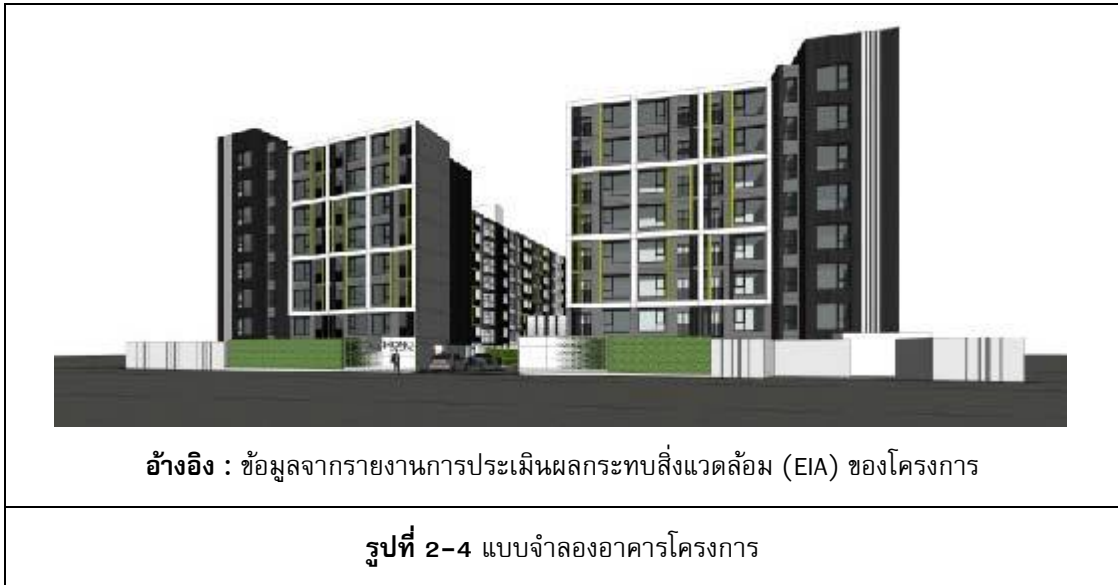
โครงการเป็นอาคารอยู่อาศัยรวม (อาคารชุด) สูง 8 ชั้น จำนวน 2 อาคาร (อาคาร A และ B) อาคาร สโมสร์ สูง 2 ชั้น จำนวน 1 อาคาร อาคารออกกกำลังกาย สูง 1 ชั้น จำนวน 1 อาคาร และสระว่ายน้ำ จำนวน 1 สระ (รูปที่ 2-4) โดยอาคาร A และ B มีความสูงวัดจากระดับพื้นดินที่ก่อสร้างถึงระดับ หลังคา (ชั้น 8) เท่ากับ +22.95 เมตร มีความสูงของชั้น 1 เท่ากับ 2.85 เมตร และความสูงของชั้นพักอาศัย (Floor to Floor) ชั้น 2-8 เท่ากับ 2.85 เมตร อาคารสโมสร์ มีความสูงวัดจากระดับพื้นดินที่ก่อสร้างถึง ระดับหลังคา 6.55 เมตร มีความสูงของชั้น 1 เท่ากับ 3.00 เมตร และความสูงของชั้น 2 เท่ากับ 2.85 เมตร อาคารออกกกำลังกาย มีความสูงวัดจากระดับพื้นดินที่ก่อสร้างถึงระดับหลังคา 3.85 เมตร และสระว่ายน้ำมี ความสูงวัดจากระดับ

พื้นที่ก่อสร้าง 0.60 เมตร มีระดับถนนภายในโครงการ +0.00 เมตร มีระดับพื้น ชั้น 1 ของอาคาร A และ B อยู่ที่ +0.15 เมตร และมีระดับพื้นชั้น 1 ของอาคารสโมสร และอาคารออกกำลังกาย อยู่ที่ 40.70 เมตร เมื่อเทียบกับขอบเริ่มเจริญด้านหน้าโครงการ มีพื้นที่ใช้สอยอาคารรวมทั้ง โครงการ 20,388.05 ตารางเมตร แยกเป็นพื้นที่ใช้สอยของอาคาร A เท่ากับ 9,976.42 ตารางเมตร อาคาร B เท่ากับ 9,935.26 ตารางเมตร อาคารสโมสร เท่ากับ 238.26 ตารางเมตร อาคารออกกำลังกาย เท่ากับ 71.67 ตารางเมตร และพื้นที่ใช้สอยสำหรับสระว่ายน้ำ เท่ากับ 166.44 ตารางเมตร
