ผลการปฏิบัติตามมาตรการ ป้องกันและแก้ไขผลกระทบสิ่งแวดล้อม

ตารางที่ 2-1 ผลการปฏิบัติตามมาตรการป้องกันและแก้ไขผลกระทบสิ่งแวดล้อม (ระยะดำเนินการ) ระหว่างเดือนกรกฎาคม – ธันวาคม 2565

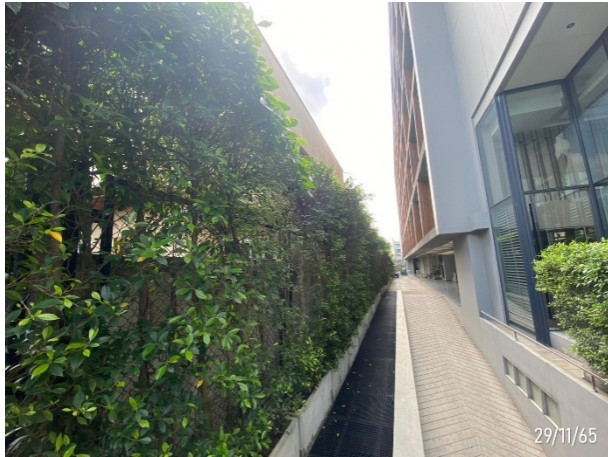
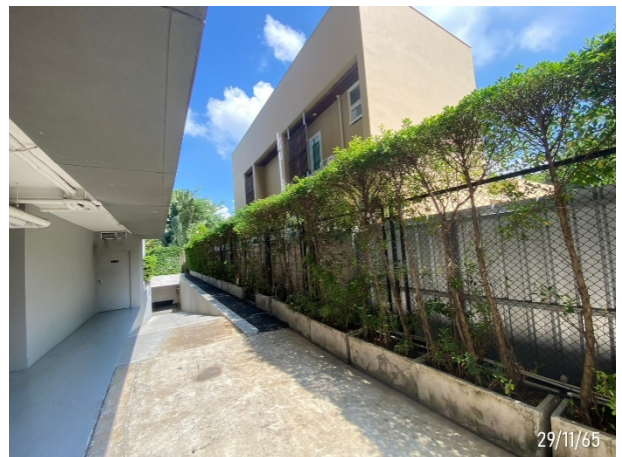
รูปที่ 2-1พื้นที่ว่างระหว่างอาคารกับแนวเขตที่ดิน

1.2 สภาพภูมิอากาศและอุตุนิยมวิทยา			
มาตรการลดผลกระทบด้านการบดบังทิศทางลมและแสงแดด 1) ออกแบบและจัดวางอาคารไม่เต็มพื้นที่โดยจัดให้มีที่ว่างปราศจากสิ่งปกคลุมถึงร้อยละ 61.90 และเว้นระยะห่างระหว่างอาคารของโครงการกับเขตที่ดิน อย่างน้อย 3 เมตร เพื่อเปิดให้ลมและแสงแดดผ่านได้	- โครงการจัดรูปแบบอาคาร โดยมีได้จัดวางอาคารแบบเต็มพื้นที่ดิน มีการเว้นระยะห่างระหว่างแนวเขตพื้นที่ดินประมาณ 3 เมตร และจัดให้มีพื้นที่สีเขียวโดยรอบพื้นที่โครงการประกอบด้วย ไม้ยืนต้น เช่น กระตัง จามจุรี จำปีขาว ปิ๊ปปะ พิกุล ส่วนไม้พุ่มและไม้คลุมดิน ประกอบด้วย โกสน ชิงแดง เทียนหยด ไทรเกาหลี พลับพลึง เฟื่องฟ้า และพญานวลน้อย เป็นต้นซึ่งช่วยในการดูดซับปริมาณก๊าซคาร์บอนมอนนอกไซด์และช่วยลดความร้อนภายในพื้นที่โครงการ ซึ่งโครงการจัดให้มีเจ้าหน้าที่คอยดูแลการเจริญเติบโต ตัดแต่งกิ่งก้านใบ คอยปลูกต้นไม้ซ่อมแซมชำดินไม้ที่ตายตลอดระยะดำเนินการ	-	- รูปที่ 2-1 - รูปที่ 2-2

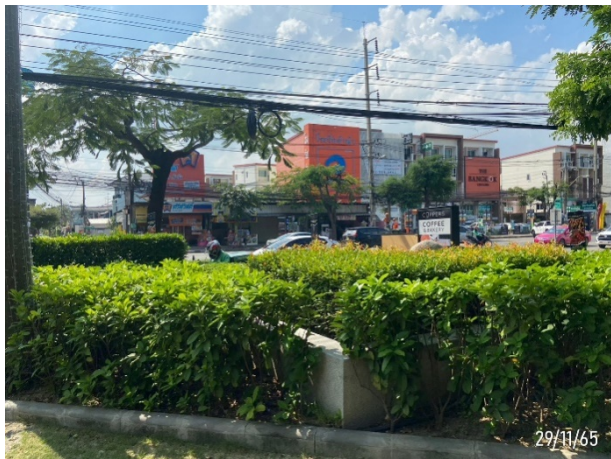
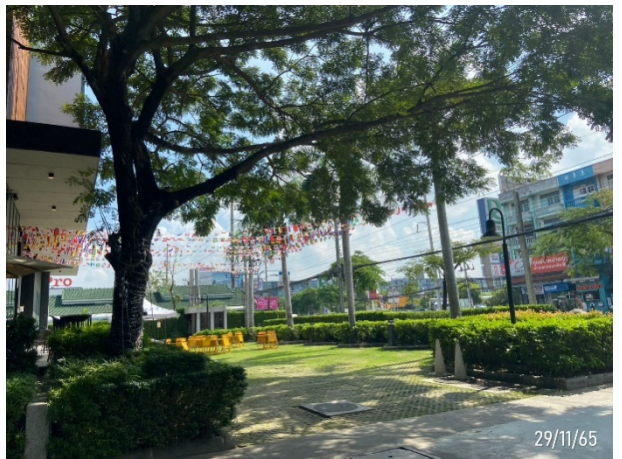
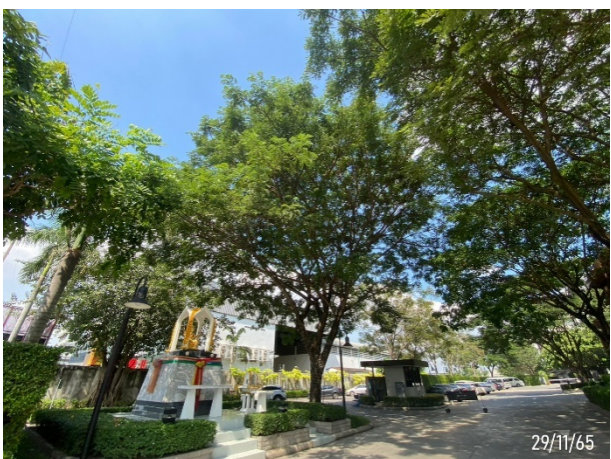
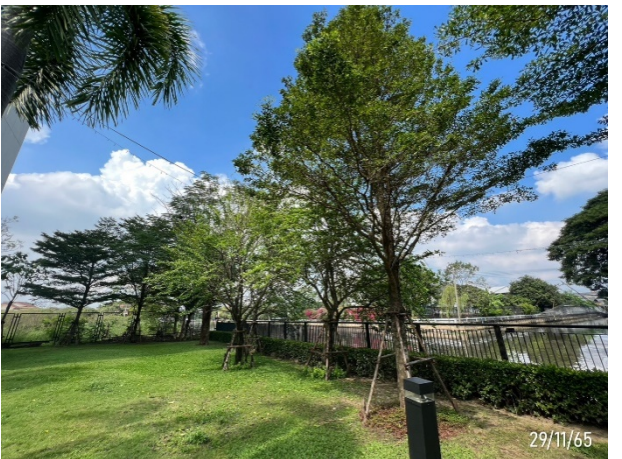
รูปที่ 2-2พื้นที่สีเขียวของโครงการ

1.7 แหล่งน้ำผิวดินและคุณภาพน้ำ			
มาตรการป้องกันและแก้ไขผลกระทบต่อคลองประเวศบุรีรัมย์ที่อยู่ติดพื้นที่ 1) ดูแลรักษาพื้นที่สีเขียวภายในโครงการที่อยู่ติดริมคลองให้สวยงามและเป็นระเบียบ	- โครงการจัดให้มีเจ้าหน้าที่ดูแลพื้นที่สีเขียวบริเวณประเวศบุรีรัมย์ โดยรณรงค์การเจริญเติบโต ตัดแต่งกิ่งก้านให้เป็นระเบียบเรียบร้อยอยู่เสมอ	-	- รูปที่ 2-2

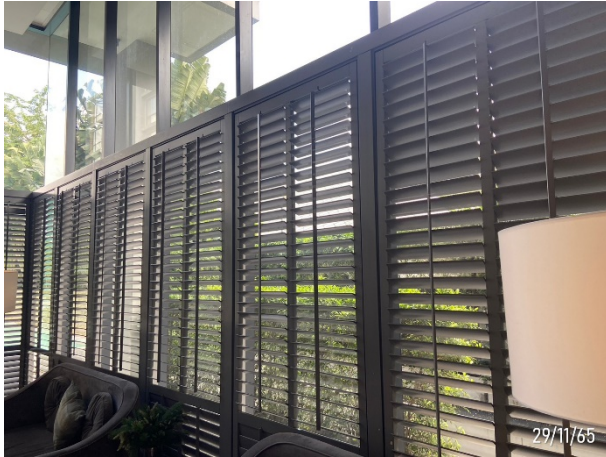
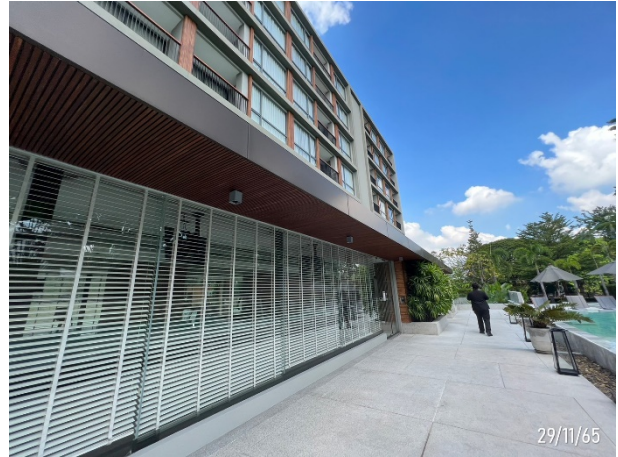
รูปที่ 2-3 ม่านป้องกันแสงแดด

4) ติดตั้งม่านหรือวัสดุป้องกันแสงแดด เพื่อลดค่าปริมาณความร้อนจากรังสีความร้อนของดวงอาทิตย์แผ่เข้ามาในห้องต่างๆ	- โครงการมีการติดตั้งม่านบริเวณห้องพักและบริเวณ Lobby เพื่อป้องกันแสงแดดส่องเข้ามาภายใน ช่วยไม่ให้อุณหภูมิในห้องสูงขึ้น และช่วยลดการใช้งานเครื่องปรับอากาศ	-	- รูปที่ 2-3

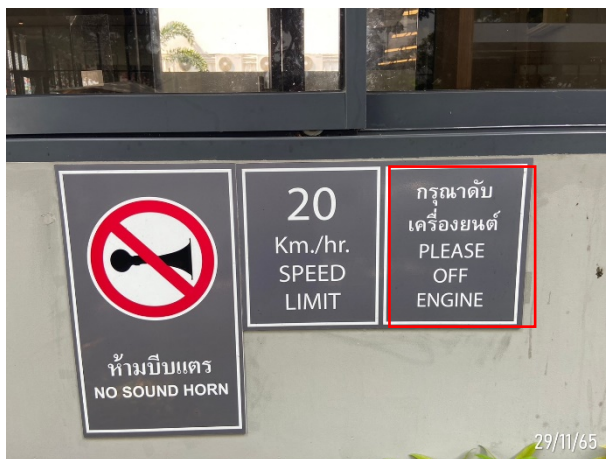
รูปที่ 2-4 ป้ายห้ามติดเครื่องยนต์พาหนะทั้งไว้

(1) คุณภาพเสียง			
1) ติดตั้งป้ายเตือนให้ดับเครื่องยนต์ในขณะที่มีการจอดรอ	- โครงการมีการติดป้ายห้ามติดเครื่องยนต์พาหนะทิ้งไว้ บริเวณลานจอดรถโดยติดตั้งจุดที่สามารถมองเห็นได้ชัดเจน เพื่อป้องกันเสียงดังรบกวนผู้พักอาศัยข้างเคียง และลดการสะสมของมลพิษจากไอเสียของรถยนต์	-	- รูปที่ 2-4

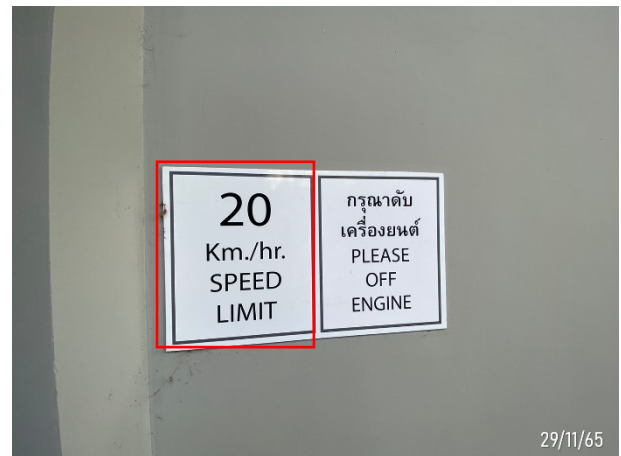
รูปที่ 2-5ป้ายจำกัดความเร็ว 20 กม./ชม.

1.3 คุณภาพอากาศและระดับเสียง			
(1) คุณภาพเสียง (ต่อ)			
2) กำหนดให้ขั้วรถภายในโครงการด้วยความเร็วไม่เกิน 20 กม./ชม. การฟุ้งกระจายของก๊าซมลพิษและฝุ่นละออง	- โครงการมีการติดป้ายจำกัดความเร็ว 20 กม./ชม. ภายในพื้นที่โครงการ เพื่อให้ผู้ขับขี่ลดความเร็วขณะเข้าสู่พื้นที่โครงการเพื่อความปลอดภัยในการจราจรภายในพื้นที่โครงการต่อผู้พักแรมและผู้ใช้บริการทั่วไป	-	- รูปที่ 2-5

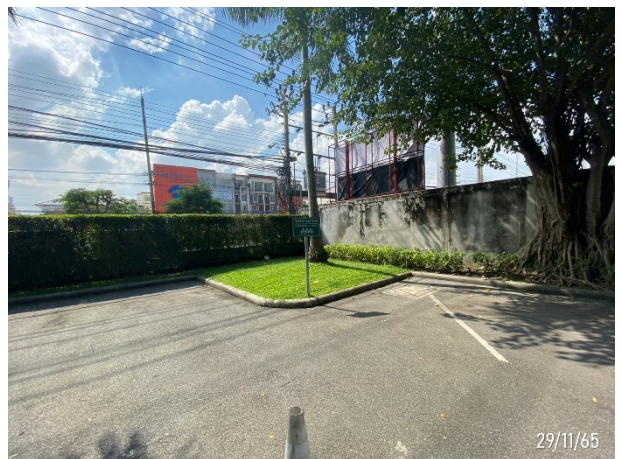
รูปที่ 2-7 พื้นที่จัดรวมพล

2) จัดแผนการอพยพรองรับกรณีแผ่นดินไหว และจัดให้มีการซักซ้อมการอพยพผู้พักอาศัยกรณีมีเหตุฉุกเฉินอย่างน้อยปีละ 1 ครั้ง	- โครงการได้กำหนดพื้นที่จุดรวมพลไว้บริเวณอาคารจัดเลี้ยง (อาคาร A) สำหรับรองรับผู้พักแรมและผู้มาใช้บริการในโครงการ ในกรณีถ้าเกิดเหตุฉุกเฉินซึ่งสามารถรองรับได้เพียงพอ	-	- รูปที่ 2-7 - ภาคผนวกที่ 3-3

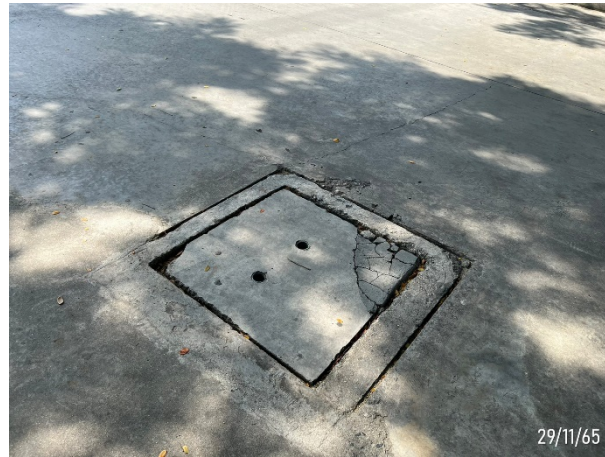
รูปที่ 2-8 ระบบบำบัดน้ำเสีย

2) จัดให้มีรั้วโดยรอบพื้นที่โครงการ เพื่อป้องกันไม่ให้ดินจากโครงการไหลไปยังพื้นที่ข้างเคียงในช่วงฝนตก			
1.7 แหล่งน้ำผิวดินและคุณภาพน้ำ			
1) จัดให้มีถังดักไขมันจำนวน 3 ชุดระบบบำบัดน้ำเสียชนิดเกรอะ-กรองไร้อากาศ จำนวน 1 ชุด และระบบบำบัดน้ำเสียแบบเติมอากาศชนิดตะกอนแขวนลอยจำนวน 3 ชุด สามารถรองรับน้ำเสียทั้งหมดของโครงการ ได้อย่างพอเพียง	- โครงการจัดให้มีถังดักไขมันเพื่อทำหน้าที่กักไขมันก่อนเข้าสู่ระบบบำบัดน้ำเสีย และจัดให้มีระบบบำบัดน้ำเสียแบบเกรอะ-กรองไร้อากาศ แบบแยกกากตะกอนและกรองเติมอากาศแบบผิวสัมผัสเพื่อรองรับน้ำเสียจากกิจกรรมการใช้น้ำต่างๆ ภายในโครงการ ซึ่งโครงการมีการตรวจวิเคราะห์น้ำที่ผ่านการบำบัด ซึ่งหากพบว่าผลการตรวจวิเคราะห์มีค่าเกินเกณฑ์มาตรฐาน โครงการจะดำเนินการปรับปรุงแก้ไขระบบบำบัดน้ำเสีย เพื่อให้กลับมาใช้งานได้ตามปกติโดยเร็ว รายละเอียดผลการตรวจวิเคราะห์แสดงใน บทที่ 3	-	- รูปที่ 2-8 - ภาคผนวกที่ 3-4

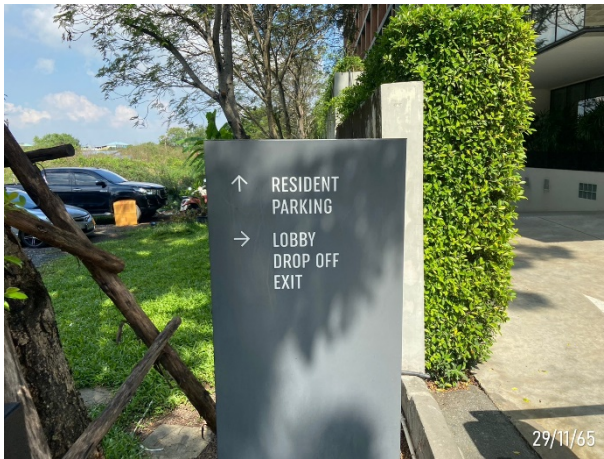
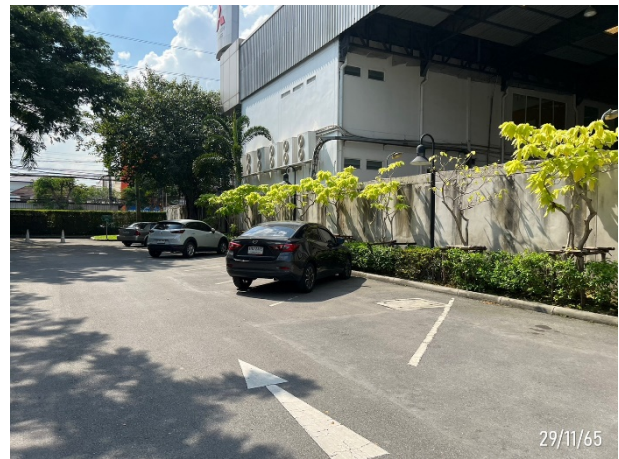
รูปที่ 2-9 ป้ายสัญลักษณ์จราจร และลูกศรบอกทิศทาง

3.2 การคมนาคมขนส่ง			
1) จัดระบบการจราจรภายในโครงการให้ชัดเจน ได้แก่ กำหนดทิศทางรถ การขีดเส้นแบ่งแฉกถนนพร้อมลูกศร การติดป้ายสัญญาณจราจร ติดป้ายจำกัดความเร็วของรถยนต์ เป็นต้น	- โครงการจัดการจราจรภายในพื้นที่โครงการเป็นถนนคอนกรีตเสริมเหล็กกว้างประมาณ 6 เมตร แสดงลูกศรทางเข้า-ออกชัดเจน มีการติดป้ายสัญลักษณ์การจราจร และกำหนดกฎระเบียบด้านการจราจร พร้อมทั้งจัดให้มีเจ้าหน้าที่รักษาความปลอดภัยคอยอำนวยความสะดวกด้านการจราจรตลอดเวลา	-	- รูปที่ 2-5 - รูปที่ 2-9 - รูปที่ 2-10 - ภาคผนวกที่ 3-2

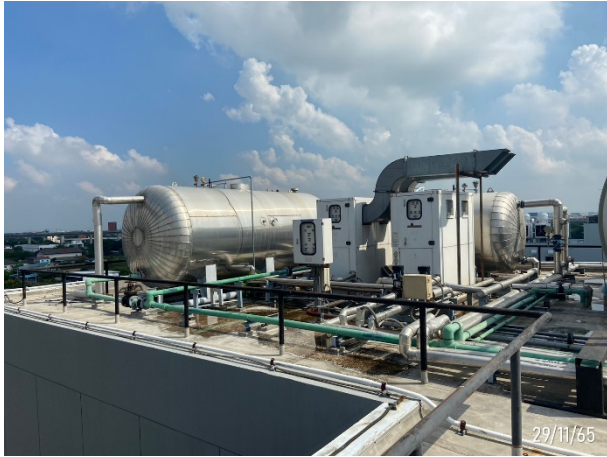
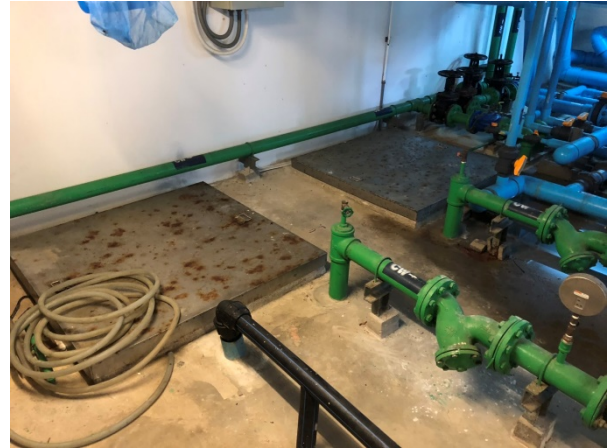
รูปที่ 2-11 ถังเก็บสำรองน้ำใช้ชั้นใต้ดินและชั้นใต้ดิน

2) ออกแบบฝาทรงเก็บน้ำสำรองให้มี 2 ฝา/บ่อ เพื่ออำนวยความสะดวกในพนักงานในการเข้าไปทำความสะอาดภายในถัง น้ำสำรอง และในการก่อสร้างถังสำรองน้ำใต้ดิน และถังสำรอง น้ำหลังคาของโครงการ โครงการได้มีการทาวัดสุกกันซึมเพื่อ ป้องกันผิวหน้าของคอนกรีตซึ่งวัสดุกันซึมดังกล่าวมีคุณสมบัติ ที่บดน้ำช่วยป้องกันการรั่วซึมน้ำ และป้องกันผิวของผนัง และ เสาของถังสำรองน้ำที่เป็นคอนกรีตไม่ให้ถูกกัดกร่อน นอกจากนี้วัสดุกันซึมดังกล่าวได้ถูกออกแบบมาเพื่อให้สามารถ ใช้กับโครงสร้างที่สัมผัสกับน้ำที่ใช้เพื่อการอุปโภค-บริโภค (non-toxic) ดังนั้นโครงสร้างเสาในถังสำรองน้ำที่ทาวัดสุกกันซึม จะไม่มีสารปนเปื้อนในน้ำประปาที่กักเก็บไว้ในถังสำรองน้ำแต่ อย่างใด	- โครงการออกแบบถังเก็บน้ำสำรองใช้เป็นแบบ 2 ฝา เพื่อสะดวกใน การเข้าไปทำความสะอาดภายในถัง ซึ่งภายในถังจะมีการทาวัดสุกกัน ซึมเพื่อป้องกันผิวหน้าของคอนกรีตซึ่งวัสดุกันซึมดังกล่าวมีคุณสมบัติ ที่บดน้ำช่วยป้องกันการรั่วซึมน้ำและป้องกันผิวของผนังและเสาของถัง สำรองน้ำที่เป็นคอนกรีตไม่ให้ถูกกัดกร่อน พร้อมทั้งมีการตรวจสอบ ถังสำรองน้ำให้อยู่เป็นประจำ	-	- รูปที่ 2-11 - ภาคผนวกที่ 3-8

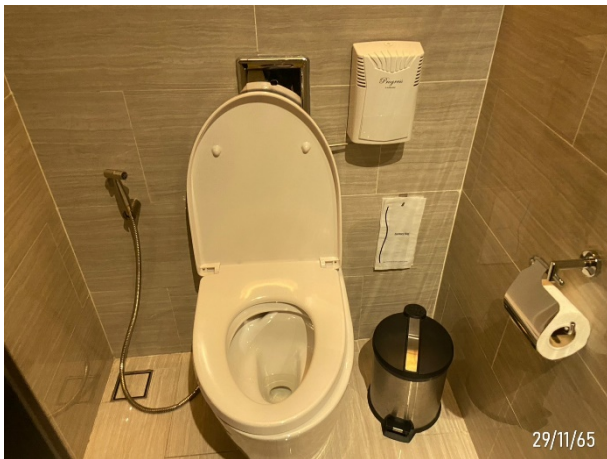
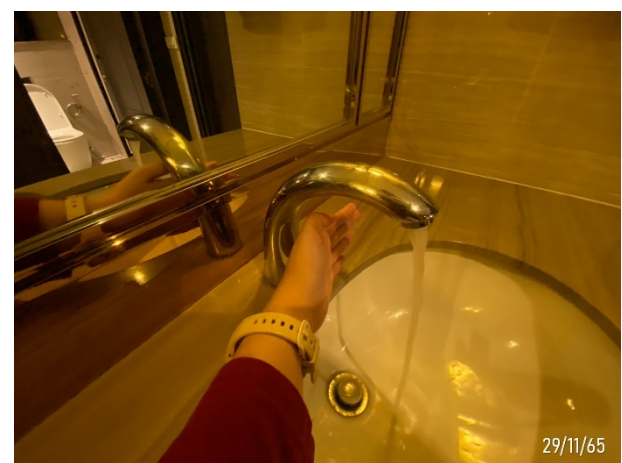
รูปที่ 2-12 สุขภัณฑ์ประหยัดน้ำ

- เลือกใช้สุขภัณฑ์ที่ช่วยประหยัดน้ำ เช่น ฝักบัวและก๊อกน้ำประหยัดน้ำและชักโครกแบบประหยัดน้ำหรือแบบถัง 3/6 ลิตร (มีปุ่มกด 2 ปุ่ม ปุ่มเล็กสำหรับล้างปัสสาวะใช้ปริมาณน้ำ 3 ลิตร และปุ่มใหญ่สำหรับล้างอุจจาระใช้ปริมาณน้ำ 6 ลิตร) เป็นต้น	- โครงการมีการเลือกใช้สุขภัณฑ์ประหยัดน้ำ อาทิ เช่น ระบบกักน้ำแบบอัตโนมัติซึ่งช่วยประหยัดการใช้น้ำ เพราะน้ำจะไหลต่อเมื่อมีการสัมผัสเพื่อใช้งานเท่านั้น		รูปที่ 2-12

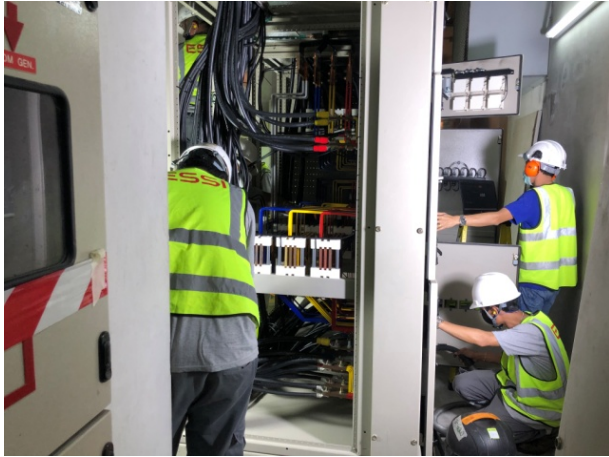
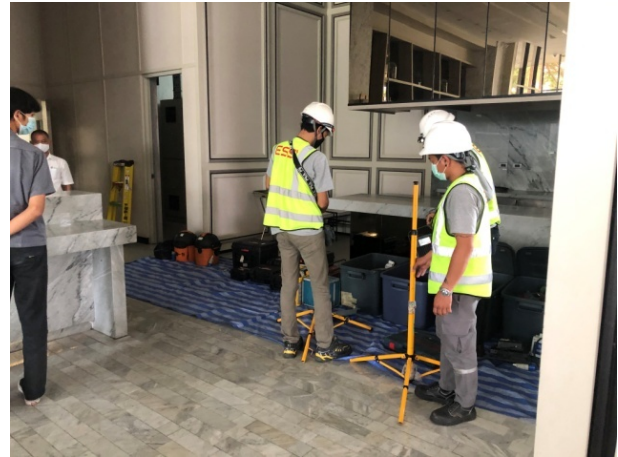
รูปที่ 2-14 การตรวจสอบระบบไฟฟ้าประจำปี

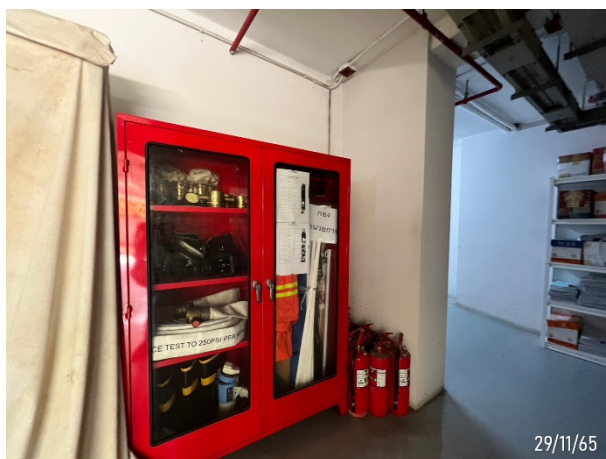
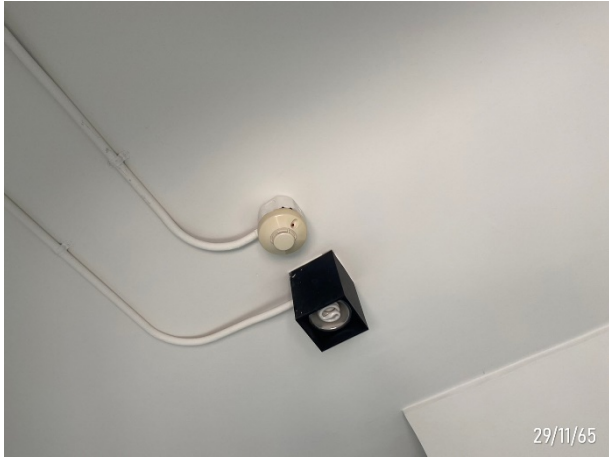
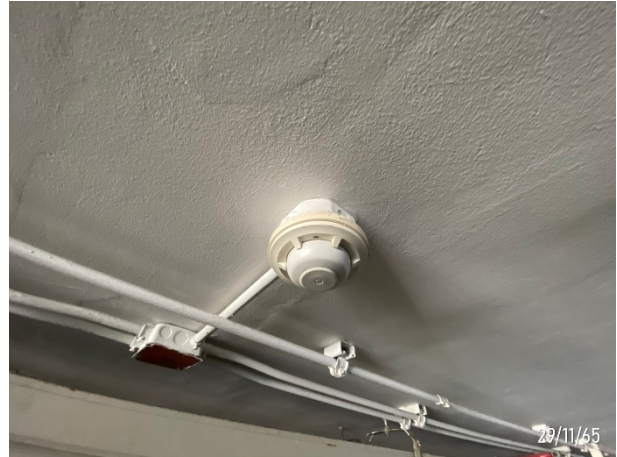
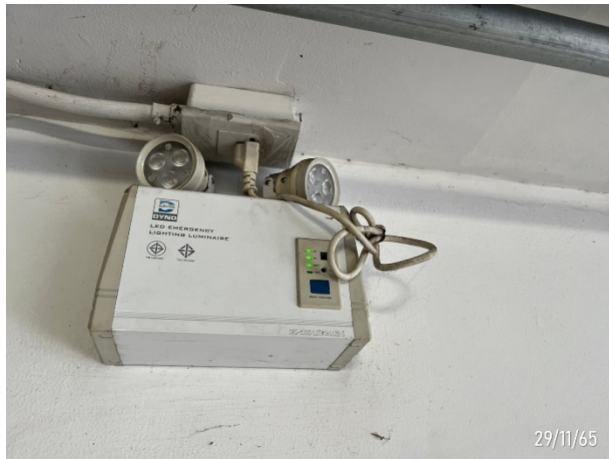
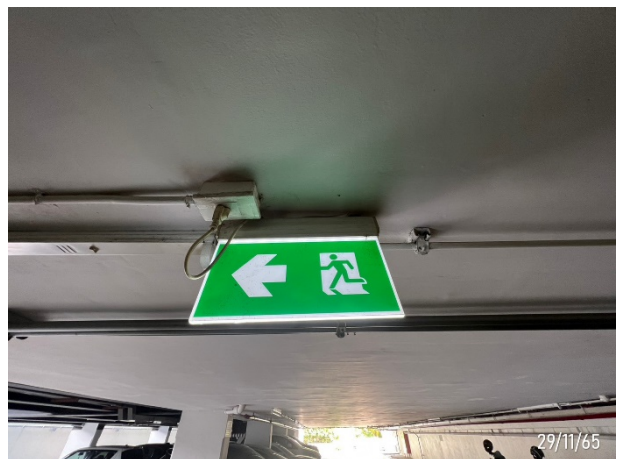
รูปที่ 2-20 ระบบป้องกันอัคคีภัยและระงับอัคคีภัยต่างๆ

อุปกรณ์แจ้งเหตุเพลิงไหม้

ตู้สายรับน้ำดับเพลิง (Fire Hose Cabinet)

เครื่องตรวจจับควัน(Smoke Detector)

เครื่องตรวจจับความร้อน (Heat Detector)

ไฟฉุกเฉิน (Emergency Light)

ป้ายบอกทางหนีไฟ (Exit Fire)

บันไดหนีไฟ

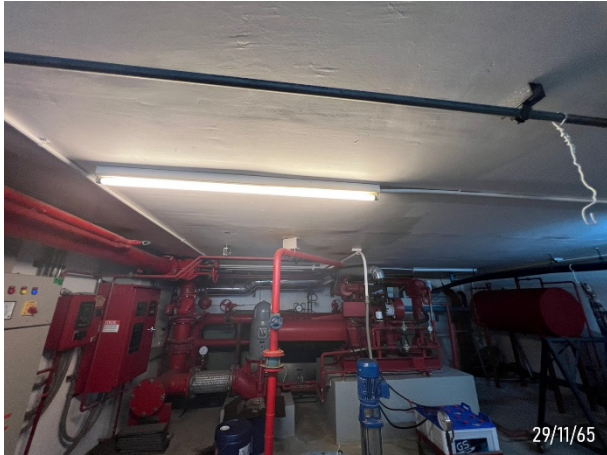
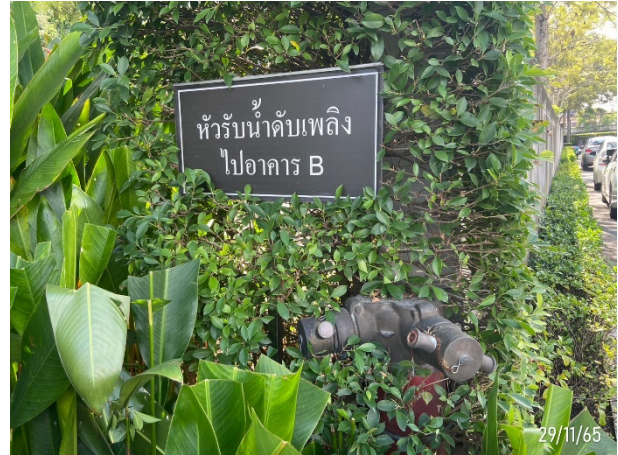
ระบบเครื่องสูบน้ำดับเพลิง (Fire Pump System)

หัวรับน้ำดับเพลิง (Fire Department Connection)

รูปที่ 2-21ระบบน้ำดับเพลิง

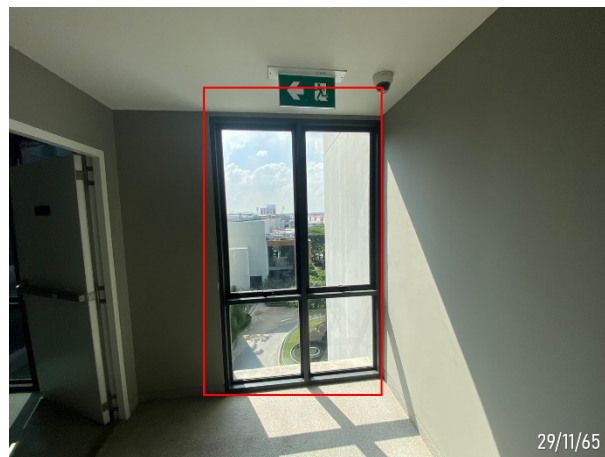
รูปที่ 2-22 ช่องเปิดระบายอากาศของอาคาร

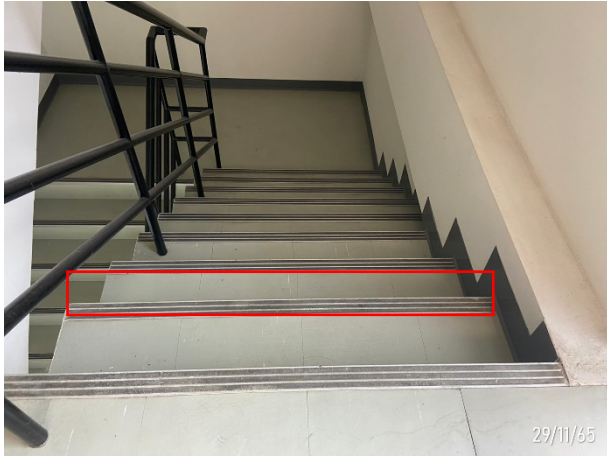
รูปที่ 2-24ราวบันไดและแถบกันลื่น

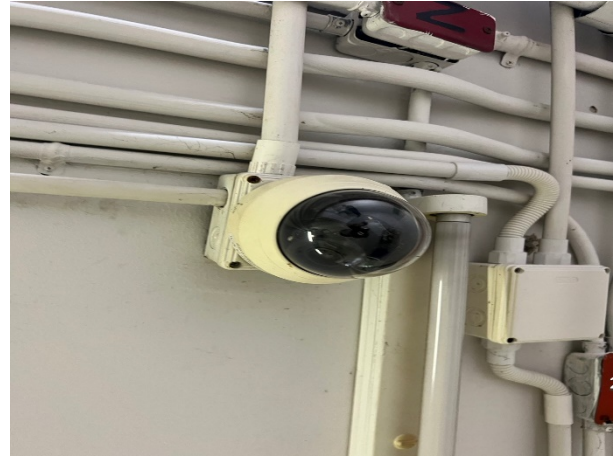
รูปที่ 2-25 กล้องวงจรปิด (CCTV)
